ESCUELA ACADÉMICO PROFESIONAL DE INGENIERÍA CIVIL

Análisis de la vulnerabilidad sísmica del pabellón “C” en la institución educativa
Mariscal Toribio de Luzuriaga Independencia Huaraz - 2018

TESIS PARA OBTENER EL TÍTULO PROFESIONAL DE:
Ingeniero Civil.

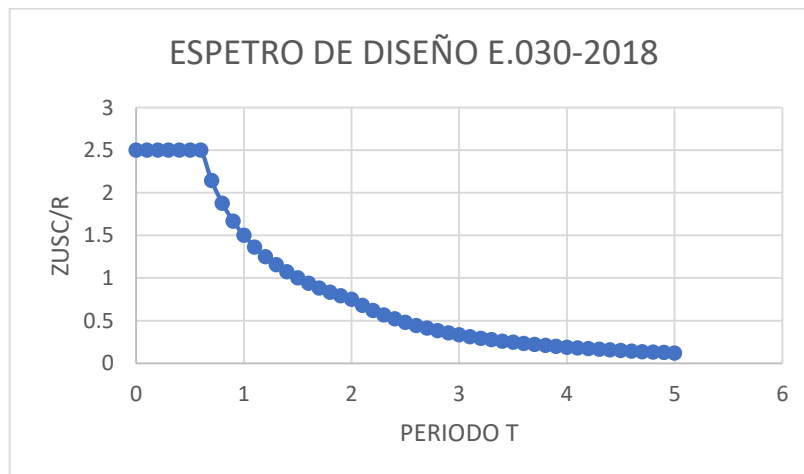
FIGURA N° 2: Espectro de diseño tramo II.

ZUCS/R = Sa/g y una aceleración espectral = 9.81 m/s² y un Tp=0.6, teniendo en cuenta que se cumpla la condición de T<Tp; C=2.5. Para los dos sentidos se tendrá los mismos datos de espectro.

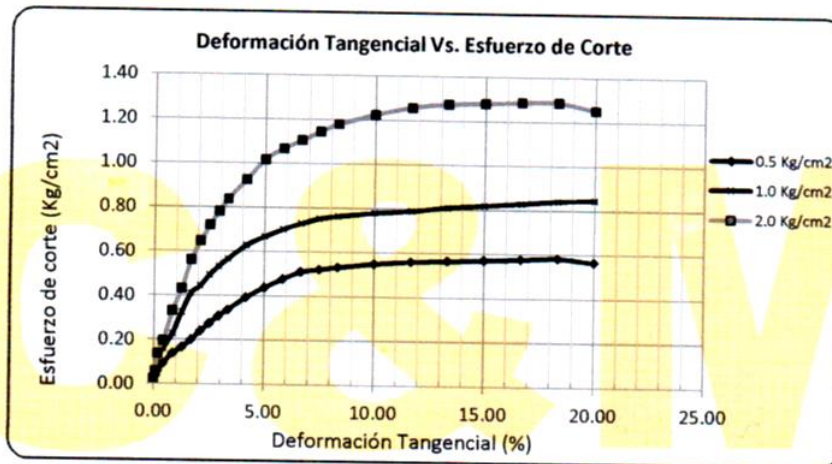
| Resistencia Máxima: | C = 0.36 Kg/cm ² |
| | φ = 24.93 ° |

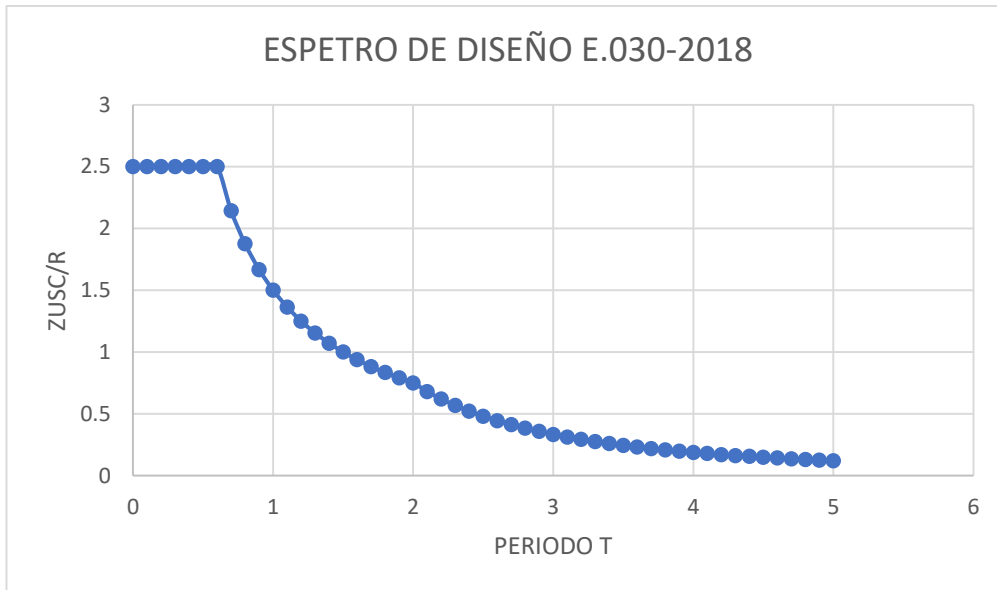
$ZUCS/R = Sa/g$ y una aceleración espectral = 9.81 m/s^2 y un $T_p = 0.6$, teniendo en cuenta que se cumpla la condición de $T < T_p$; $C=2.5$. Para los dos sentidos se tendrá los mismos datos de espectro.

Fuente espectro de diseño del tramo i

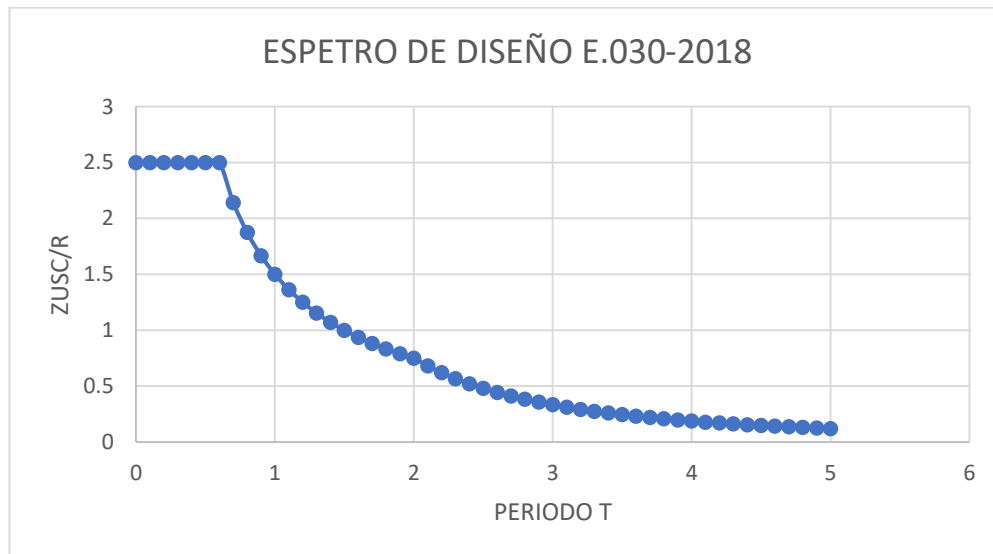
$ZUCS/R = S_a/g$ y una aceleración espectral = 9.81 m/s² y un $T_p = 0.6$, teniendo en cuenta que se cumpla la condición de $T < T_p$; $C = 2.5$. Para los dos sentidos se tendrá los mismos datos de espectro.

Fuente espectro de diseño del tramo ii

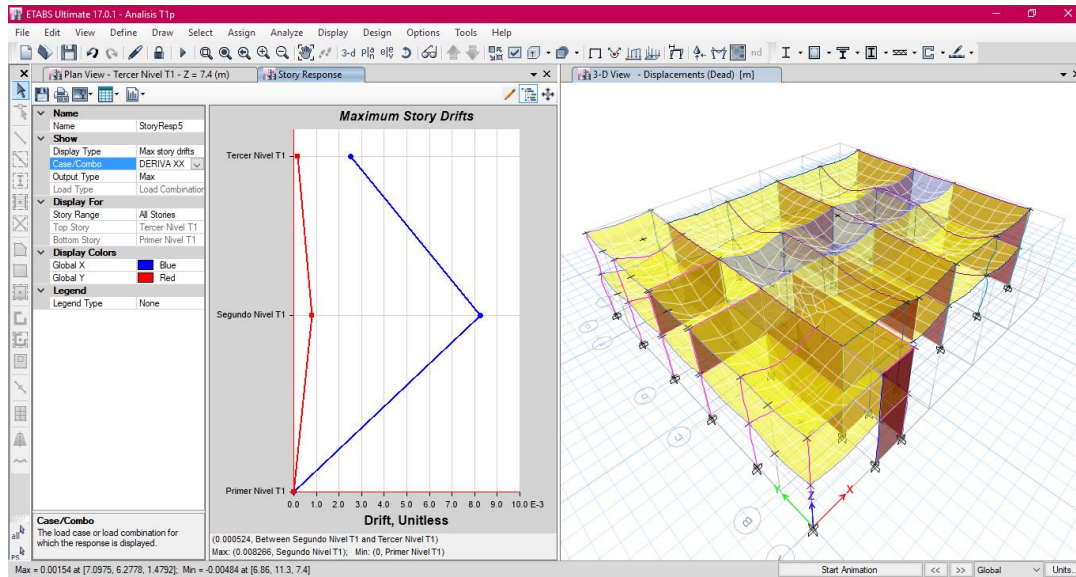
Figura41: Derivas del primer tramo

Deriva en XX y YY Tramo T1 una vez configurado todos los parámetros en el programa se procede a determinar las derivas de los tramos como se ve en la figura.

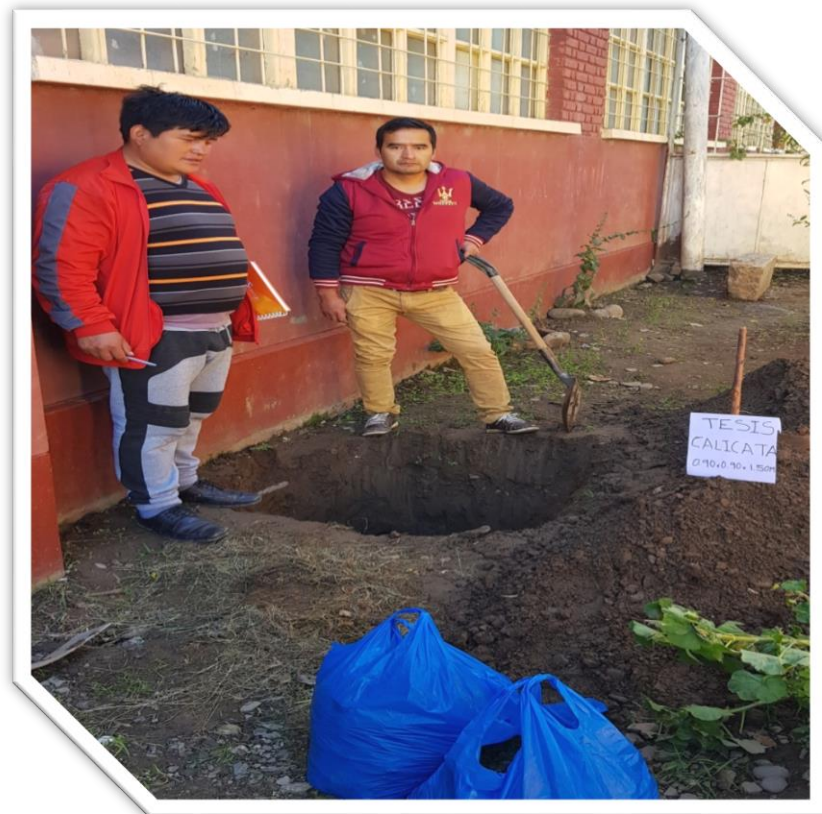
Figura 04: excavación final de calicata con dimensiones de 0.90x0.90x1.50m.

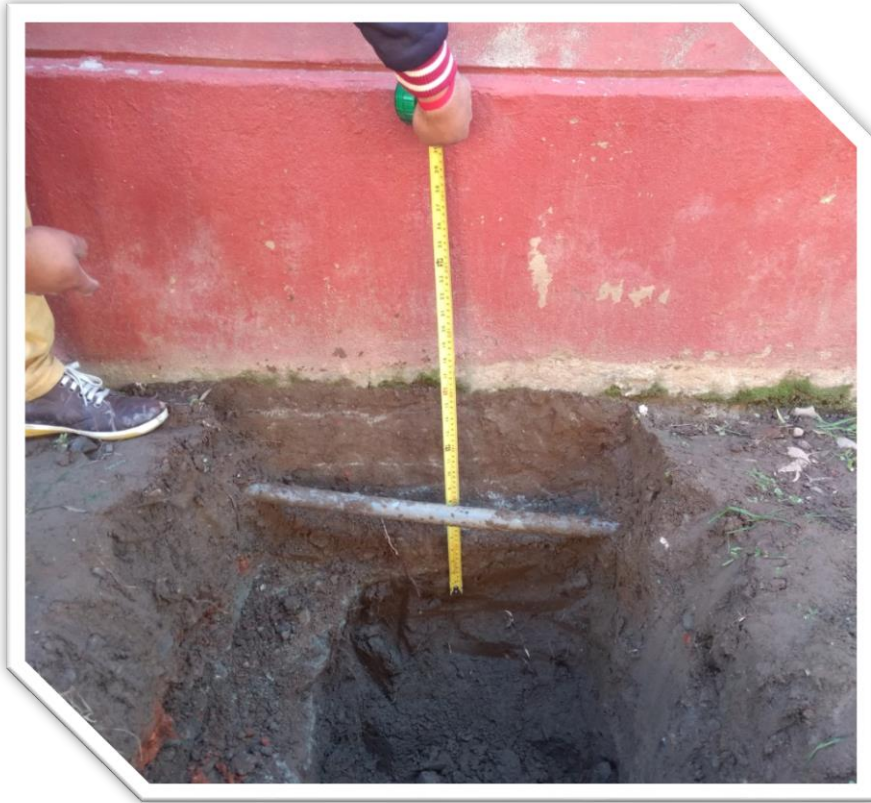
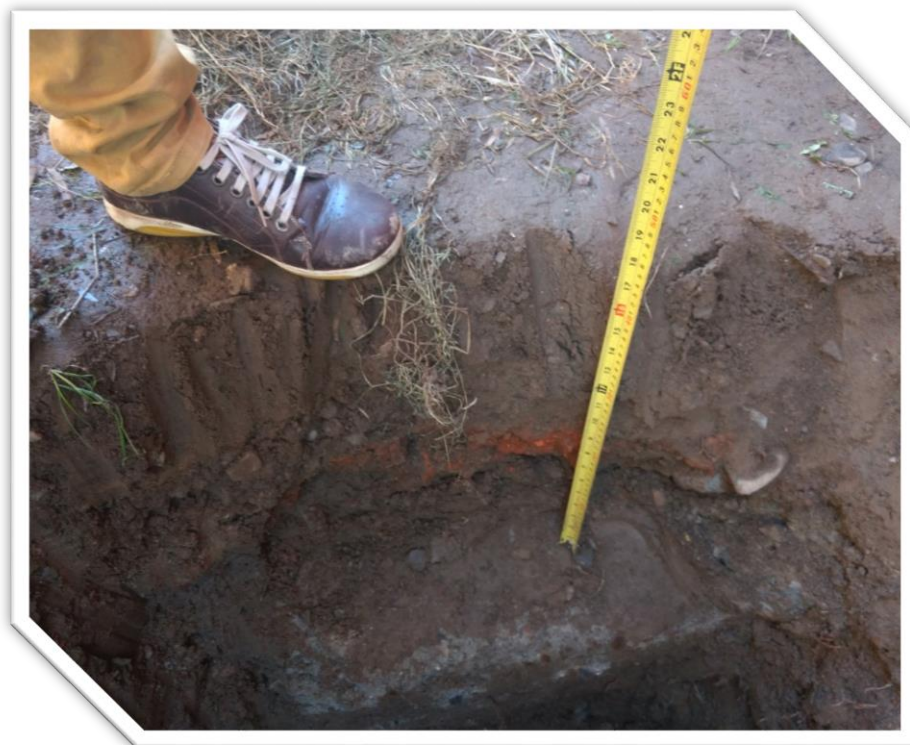
Figura 05 y 06: Auscultación de la zapata

Paso tres: Se programó un estudio de suelos con el objetivo de identificar las características de la cimentación en el suelo que fue fundada los la estructura. Así mismo se realizó el proceso de auscultación de las zapatas para corroborar sus dimensiones y el estado de conservación.
