UNIVERSIDAD CÉSAR VALLEJO

“Propuesta de diseño de cabezales y forros de producción según el estándar API 6A para mejorar la producción de los pozos de petróleo en la empresa Sapet Development Perú INC. Sucursal Talara – 2018.”

TESIS PARA OBTENER EL TÍTULO PROFESIONAL DE:

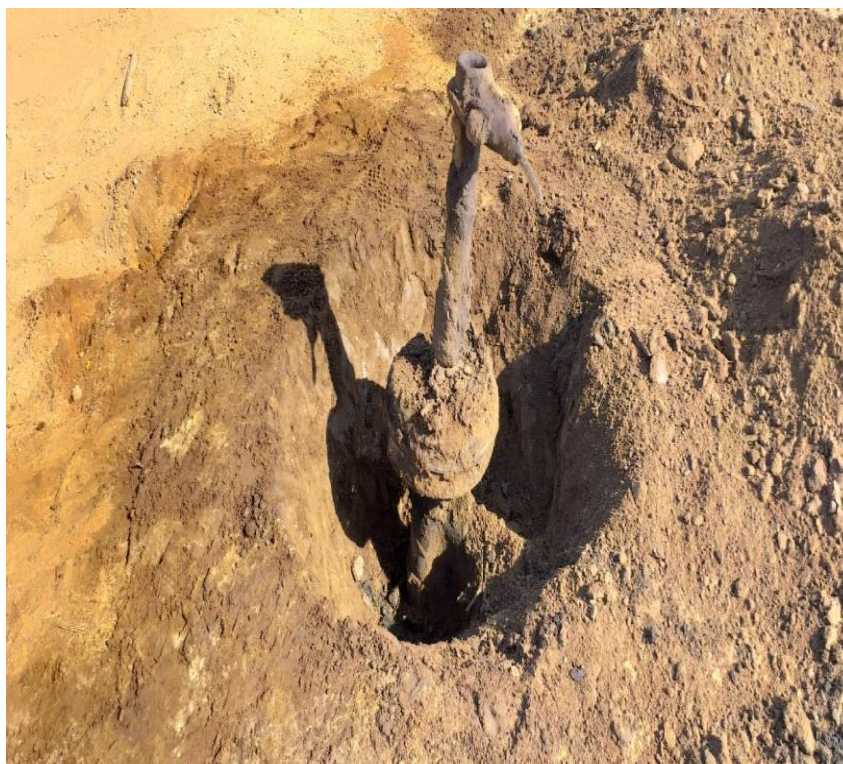
Pozo 2876 Bat. 130 Vichayo

- Está desviado, tiene casing de 5.1/2"Ø.
- Rehabilitar forro de producción.
- Tiene cabezal antiguo y muy pequeño.
- Se recomienda cabezal nuevo y completo.

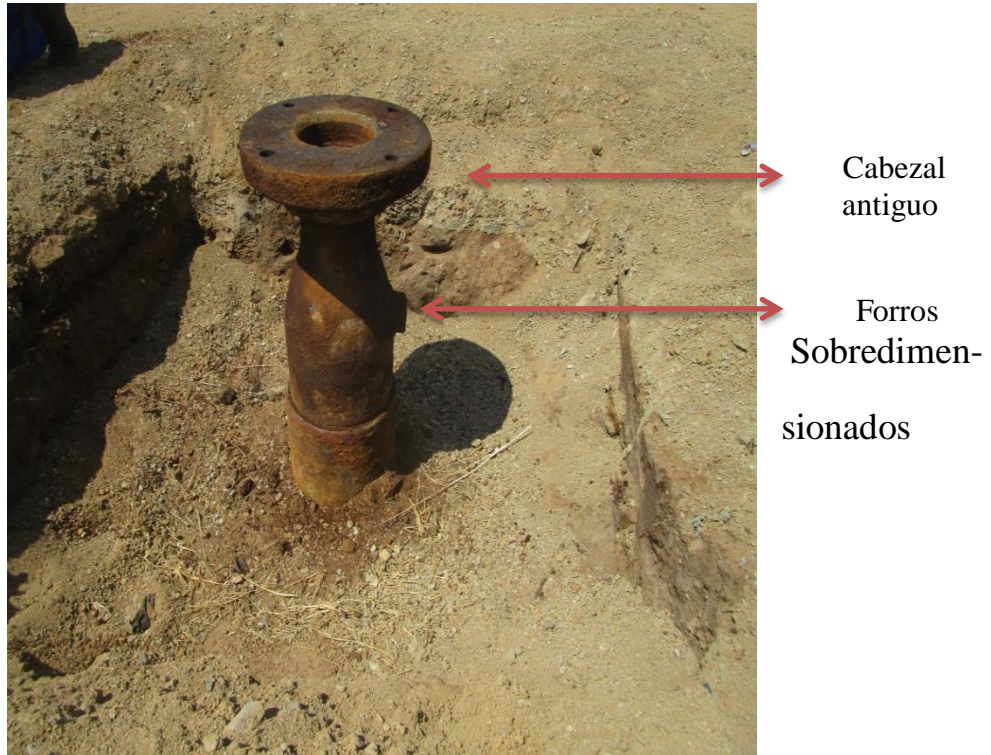
Pozo 2473 Lote VII

- Se necesita estandarizar forros a 5.1/2"Ø
- Se necesita reemplazar cabezal antiguo

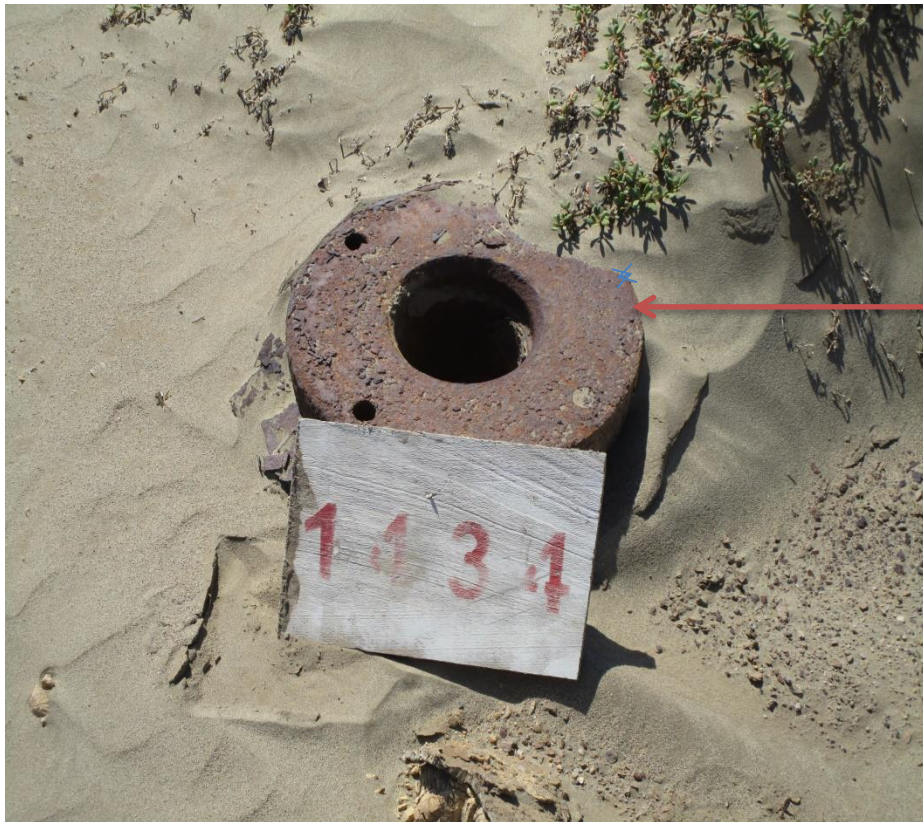
Pozo N° 1434

Cabezal
Deteriorado

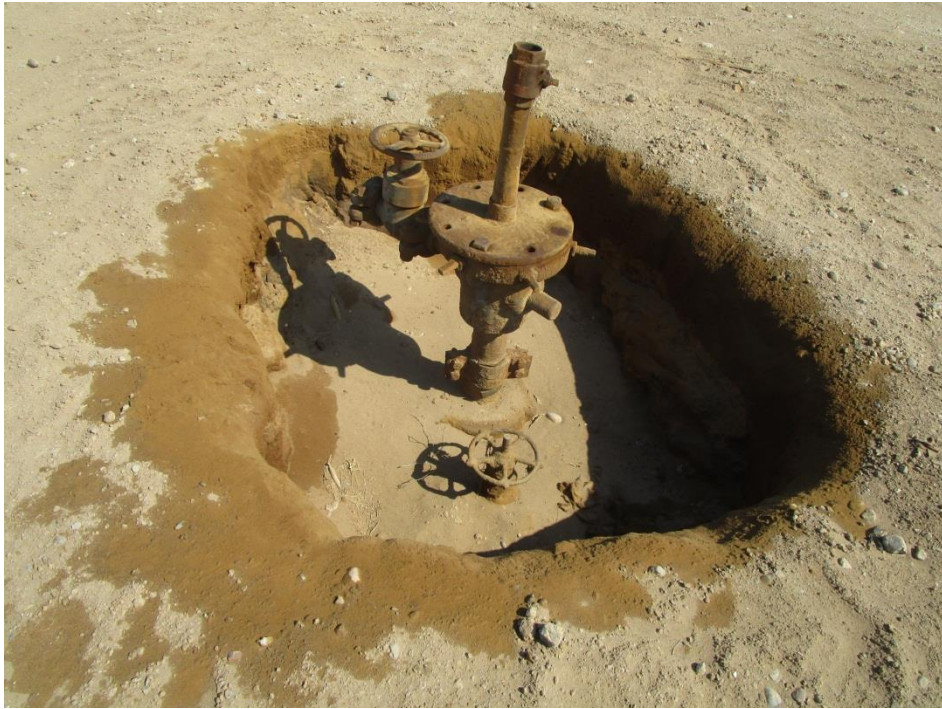
Pozo 5105 Bat.112

- Está desviado, tiene casing de 5.1/2"
- Equipo de servicio de pozos no se puede acoplar.
- Rehabilitar forros de producción a 5.1/2"Ø
- Se recomienda cabezal de pozo completo.
-

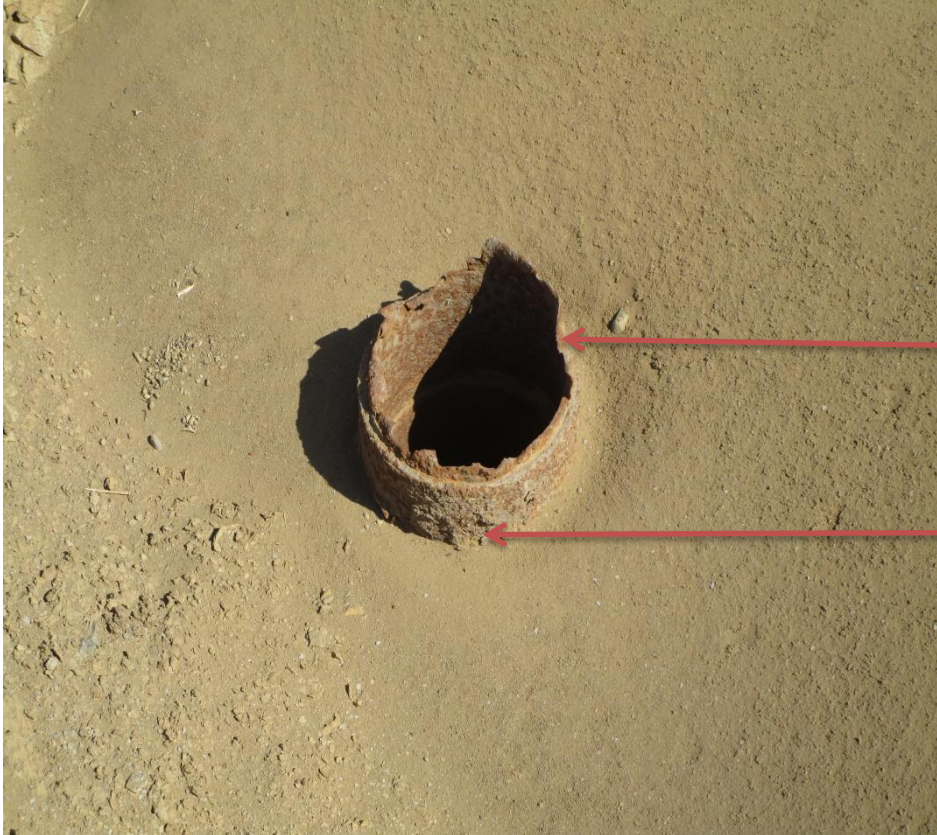
Pozo N° 1602

Desgastado
Por
Corrosión

Medidas
Sobre
dimensionad
as

- Zona altamente corrosiva.
- Exceso de sal y humedad
- Se necesita estandarizar forros
- Se necesita cabezal nuevo

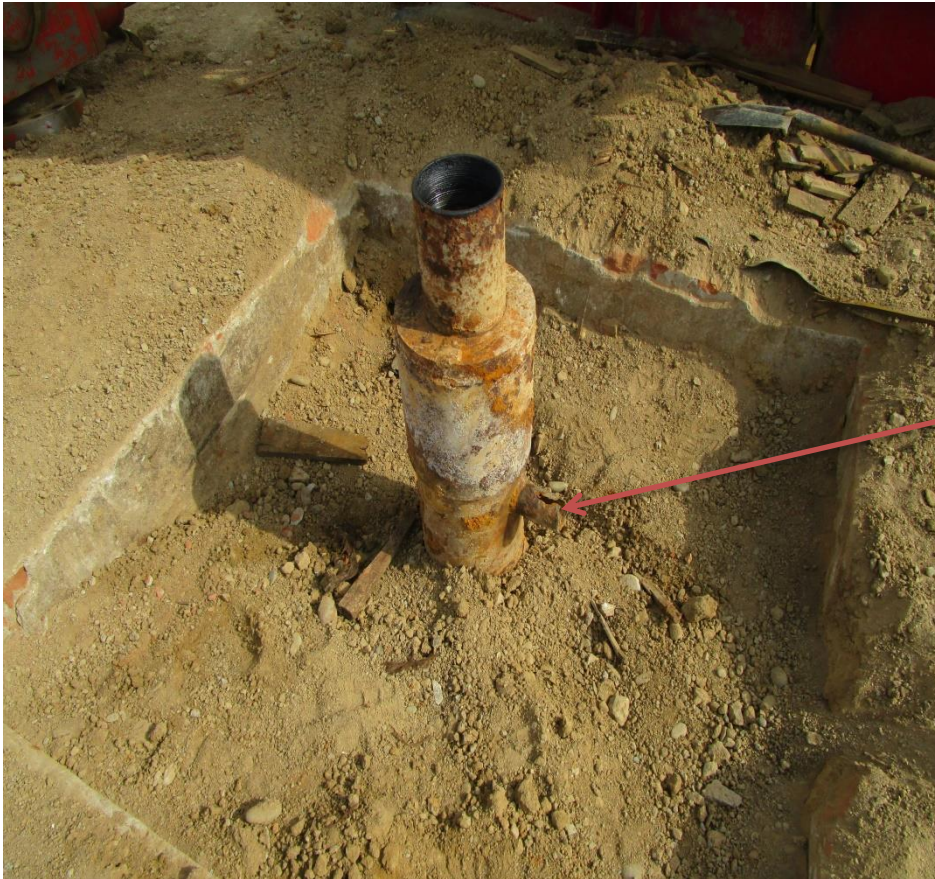
Pozo N° 12403

Cabezal
corrído
y antiguo

- Se necesita actualizar forros a 5.1/2"Ø.
- Se necesita colocar cabezal nuevo y estandarizado.

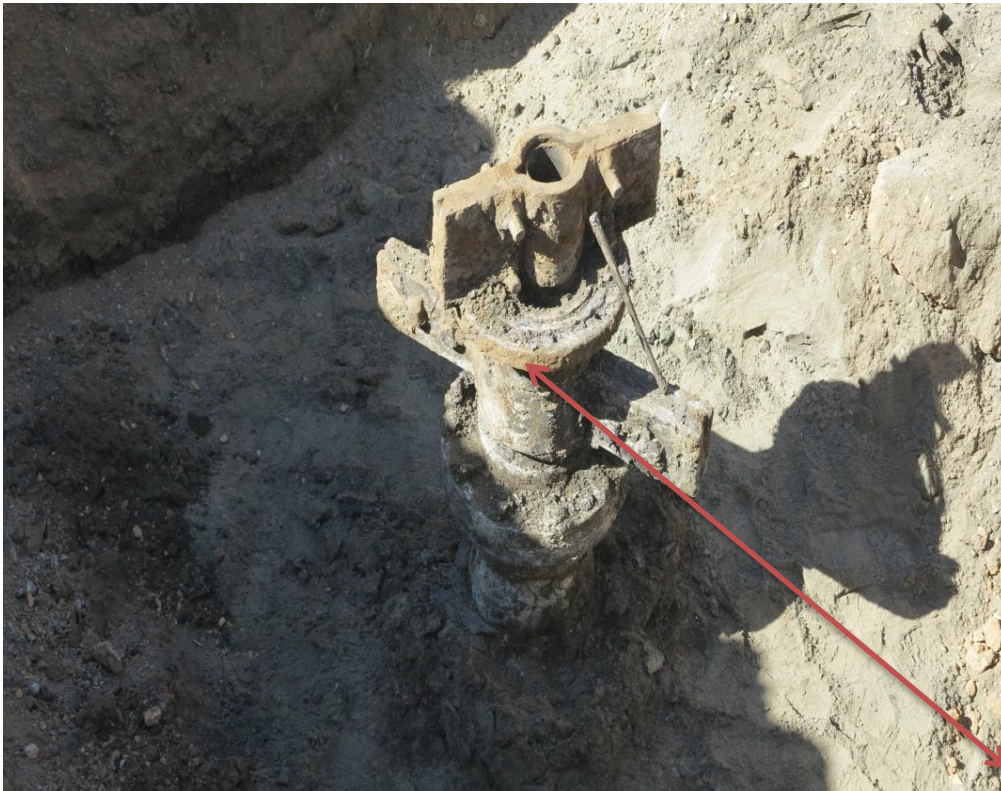
Pozo N° 2702

- Zona altamente salitrosa y húmeda.
- Se necesita reemplazar forros de producción corroídos.
- Se necesita cabezal nuevo estandarizado.

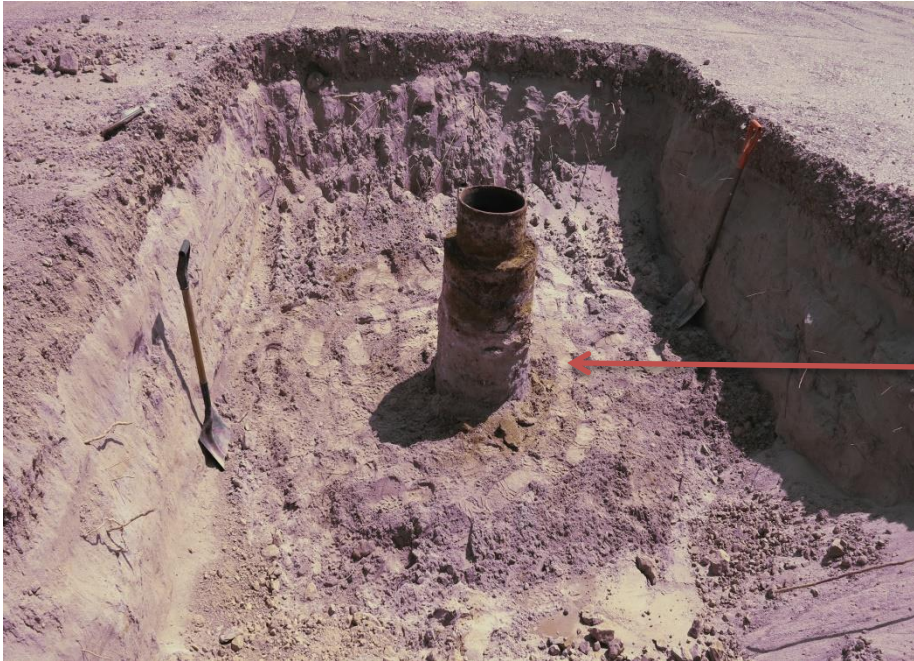
Pozo N° 1530

Muy corroído

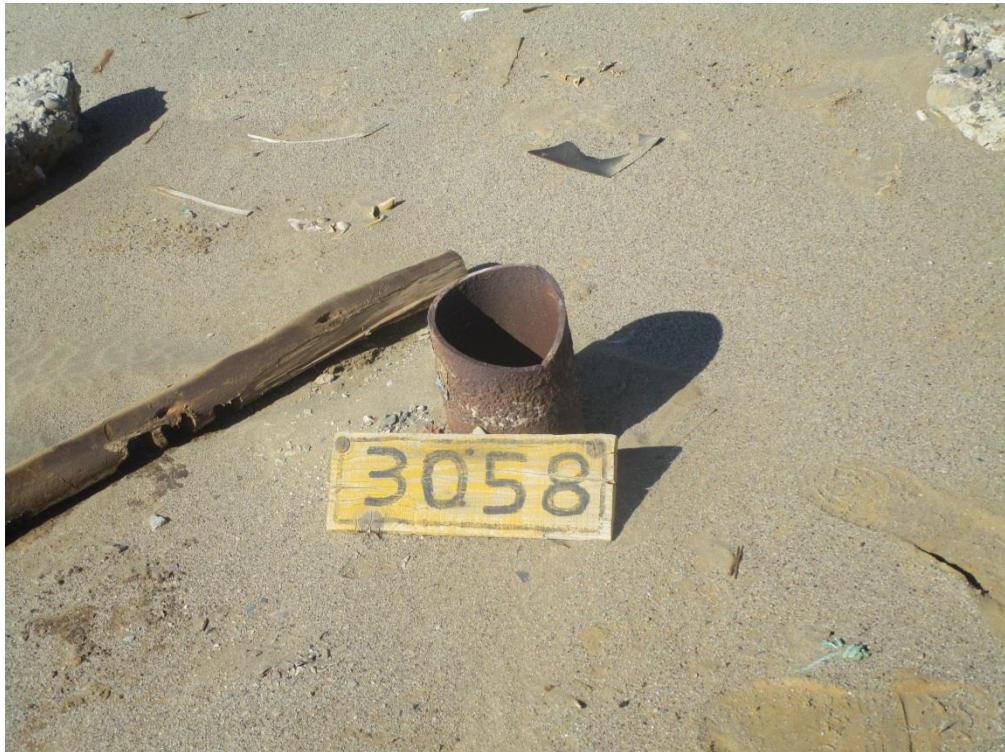
Pozo 3058 Bat.200

- Tiene casing cortado (siniestrado) de 6.5/8" Ø.
- Rehabilitar forro de producción a 5.1/2"Ø.
- Se recomienda cabezal nuevo y completo.

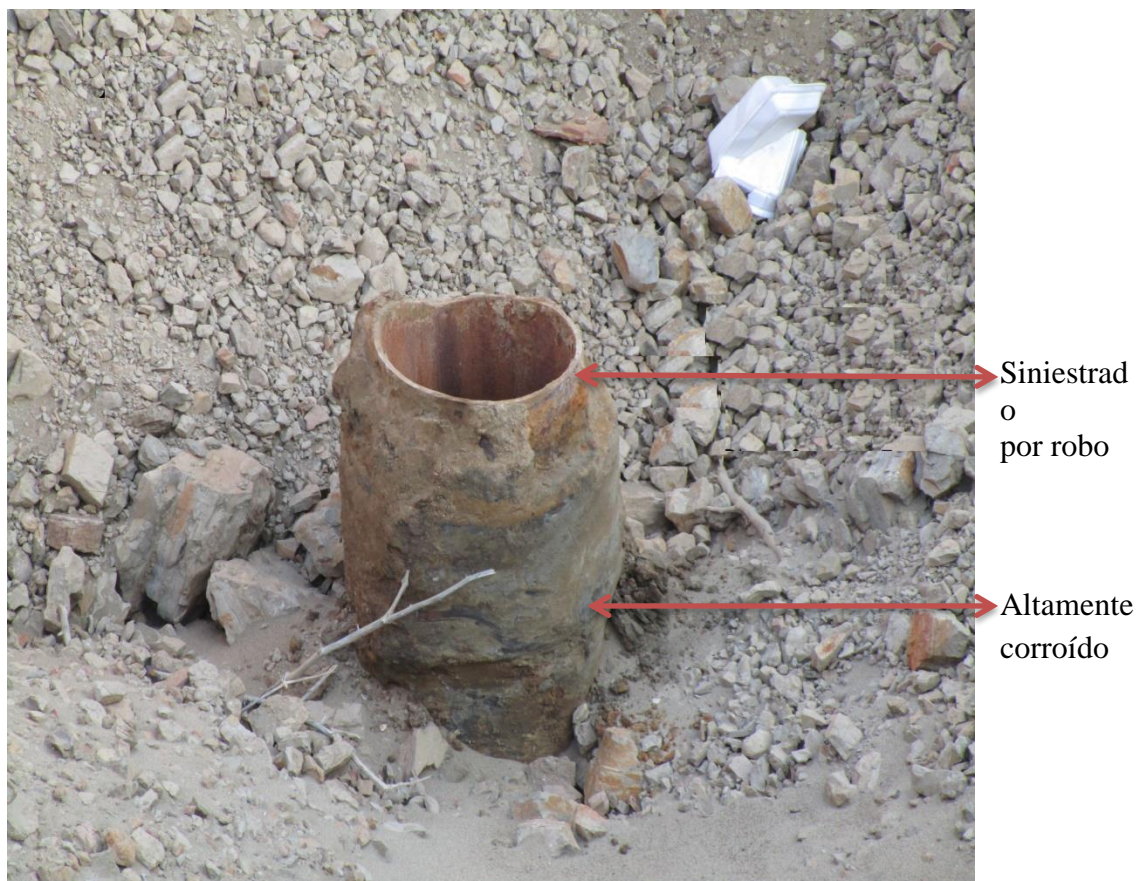
Pozo N° 2103

- Zona muy salitrosa.
- Se necesita actualizar forro de producción.
- Se necesita colocar cabezal nuevo estandarizado.

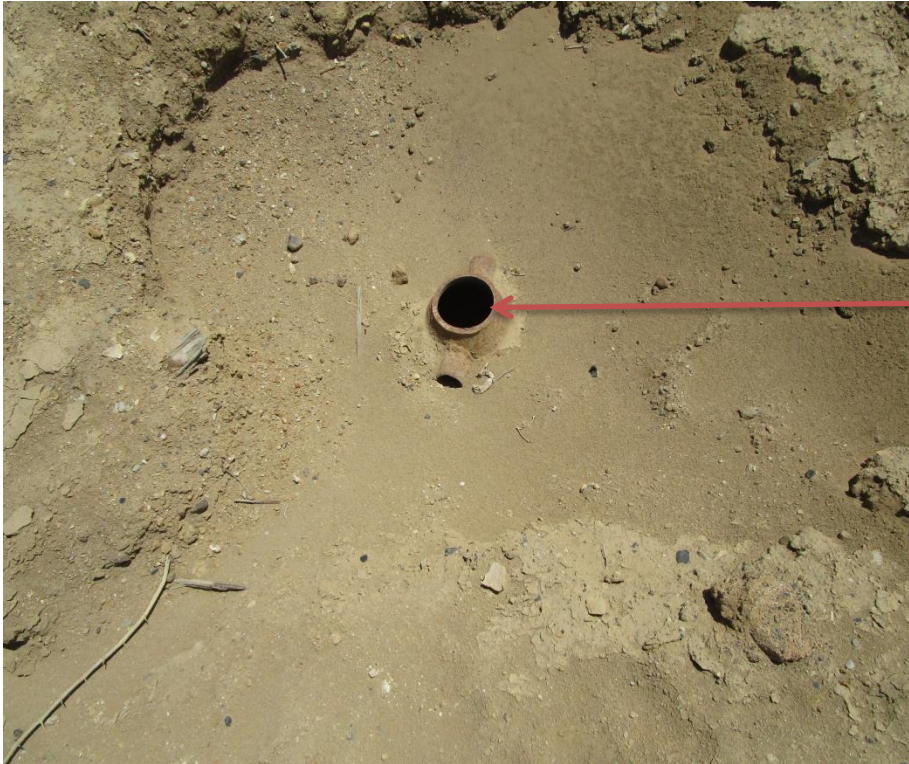
Pozo N° 1607

Cabezal
Cortado por
robo

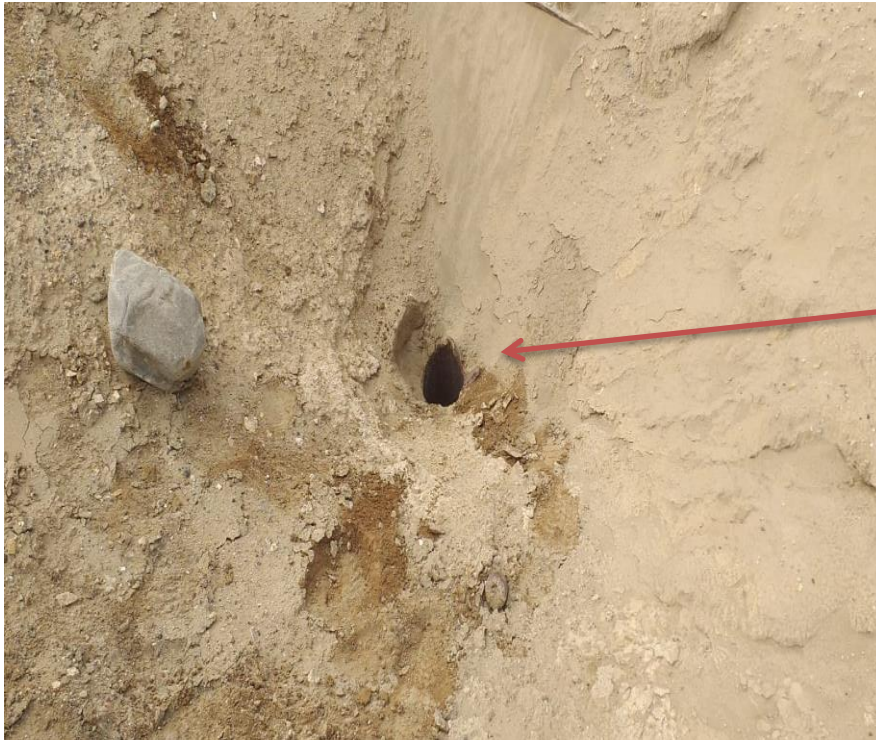
Pozo 1851 Bat. 112

- Se necesita proteger pozo para que no ingrese tierra y se obstruya.
- Se necesita traer excavadora.
- Excavar a 1 M de profundidad desde donde se observa el casing de producción de 6.5/8".
- Rehabilitar forro de producción a 5.1/2"Ø.
- recomienda cabezal nuevo y completo de 5.1/2"Ø.

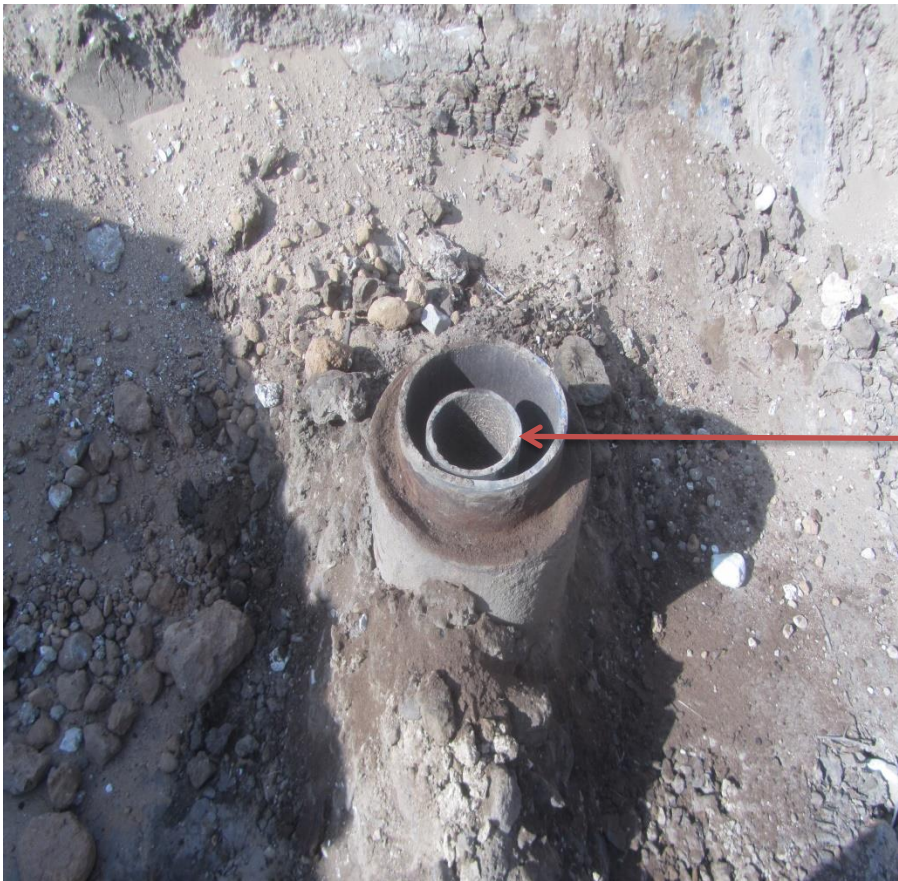
Pozo N° 2222

Cortado por Robo

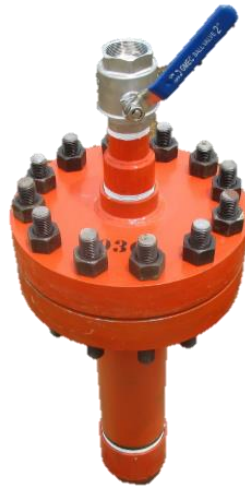
Anexo N°10: FICHA TÉCNICA

- Cabezal de alta con brida de 5.1/2".
- Pin soldado de 5.1/2" Ø x 18" de altura.
- Dos salidas laterales de 2" STD.
- Diámetro exterior: 15"Ø, 381.00mm.
- Diámetro interior: 7.1/6", 179.4mm.
- Espesor de brida: 2.1/2", 63.5mm.
- Tipo de plancha: 2.1/2", 63.5mm, ASTM A-36
- Presión soportable: 3,000 PSI
- Canal para anillo: 8.5/16", 211.14mm
- Profundidad de canal para anillo: 5/16", 11.91mm
- N° de anillo: 7/8", 22.5mm, acero galvanizado, tipo R-45
- Diámetro interior para anillo: 7.27/32", 199.23mm.
- Diámetro exterior para anillo: 8.25/32", 223.05mm.
- Centro a centro para huecos: 12.1/2", 317.5mm.
- Diámetro de huecos: 1.1/8" Ø, 28mm, 12 huecos.
- Largo de espárrago: 8.1/2", 217mm.
- Diámetro de espárrago: 1"Ø, 25.4mm, acero, 12 unidades
- Tipo de pintura: Anticorrosiva color naranja
