Evaluación de la infraestructura vial de la Panamericana Norte desde el
km 379+00 hasta el km 383+00, Casma - Áncash 2019 -
Propuesta de Mejora

**TESIS PARA OBTENER EL TÍTULO PROFESIONAL DE:
INGENIERO CIVIL**

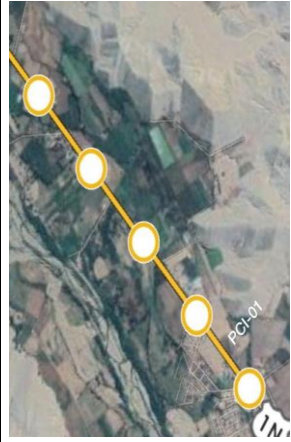
**INDICE DE CONDICION DEL PAVIMENTO
PCI-01. CARRETERAS CON SUPERFICIE ASFALTICA**

Km 379+00	1 Piel de cocodrilo.	M	32.00	24.00	56	1.70	28.00	
	3 Agrietamiento en bloque.	M	1067.88	777.00	1844.88	55.91	34.00	
	10 Grietas longitudinales y trans..	L	40.00	30.00	70	2.12	1.00	
Km 379+50	11 Parcheo.	M	13.20	7.50	20.7	0.63	8.00	
	12 Pulimiento de agregados.	-	660.00	990.00	1650	50.00	12.00	
	15 Ahuellamiento.	L	80.00		80	2.42	16.00	
TOTAL VALOR DEDUCIDO =					99.00			
Número de deducidos > 2(q)				5				
Valor deducido más alto (HDVI)				34.00				
Número admisible de deducidos (mi)				7.06				
CÁLCULO DEL PCI								
N°	VALORES DEDUCIVOS					TOTAL	q	CDV
1	34	28	16	12	8	98	5	51
2	34	28	16	12	2	92	4	52
3	34	28	16	2	2	82	3	52
4	34	28	2	2	2	68	2	49
5	34	2	2	2	2	42	1	42
					MÁXIMO CDV =			52
PCI = 100 - MÁXIMA CDV =					48			
CALIFICACIÓN =					REGULAR

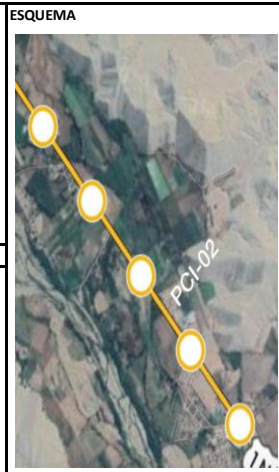
**INDICE DE CONDICION DEL PAVIMENTO
PCI-02. CARRETERAS CON SUPERFICIE ASFALTICA**

EXPLORACIÓN DE LA CONDICIÓN POR UNIDAD DE MUESTREO				ESQUEMA				
ZONA PANAM. NORTE CASM - CHIM		ABSCISA INICIAL Km 379+50		UNIDAD DE MUESTREO METRO CUADRADO				
CODIGO DE VIA PE-1N		ABSCISA FINAL Km 380+00		ÁREA DE MUESTREO 3300				
INSPECCIONADO POR AUTORES				FECHA 08/09/2019				
N° DAÑO				N° DAÑO				
1 Piel de cocodrilo. 2 Exudación. 3 Agrietamiento en bloque. 4 Abultamientos y hundimientos. 5 Corrugación. 6 Depresión. 7 Grieta de borde. 8 Grieta de reflexión de junta. 9 Desnivel carril / berma. 10 Grietas longitudinales y transversales.				11 Parcheo. 12 Pulimiento de agregados. 13 Huecos. 14 Cruce de vía férrea. 15 Ahuellamiento. 16 Desplazamiento. 17 Grieta parabólica (slippage). 18 Hinchamiento. 19 Desprendimiento de agregados.				
FALLAS EXISTENTES								
PROGRESIVAS	DAÑO	SEVERIDAD	CANTIDADES PARCIALES		TOTAL	DENSIDAD (%)	VALOR DEDUCIDO	
Km 379+50	1 Piel de cocodrilo.	L	72		72	2.18	17.00

3 Agrietamiento en bloque.	M	2772		2772	84.00	41.00	
	7 Grieta de borde.	H	90		90	2.73	11.00	
Km 380+00	9 Desnivel carril / berma.	M	309		309	9.36	8.00	
	13 Huecos.	M	0.25	0.42	0.67	0.02	0.00	
	15 Ahuellamiento.	L	128		128	3.88	19.00	
TOTAL VALOR DEDUCIDO =					96.00			
Número de deducidos > 2(q)				5				
Valor deducido más alto (HDVI)				41.00				
Número admisible de deducidos (mi)				6.42				
CÁLCULO DEL PCI								
N°	VALORES DEDUCIVOS					TOTAL	q	CDV
1	41	19	17	11	8	96	5	50
2	41	19	17	11	2	90	4	51
3	41	19	17	2	2	81	3	52
4	41	19	2	2	2	66	2	48
5	41	2	2	2	2	49	1	49
MÁXIMO CDV =					52			
PCI = 100 - MÁXIMA CDV =					48			
CALIFICACIÓN =					REGULAR

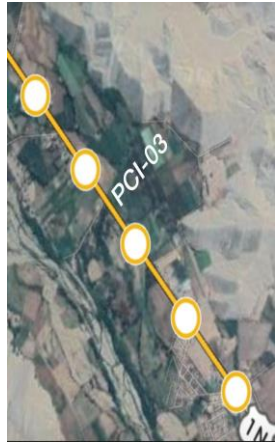
**INDICE DE CONDICION DEL PAVIMENTO
PCI-03. CARRETERAS CON SUPERFICIE ASFALTICA**

ZONA PANAM. NORTE CASM - CHIM		ABSCISA INICIAL Km 380+00		UNIDAD DE MUESTREO METRO CUADRADO					
CODIGO DE VIA PE-1N		ABSCISA FINAL Km 380+50		ÁREA DE MUESTREO 3300					
INSPECCIONADO POR AUTORES				FECHA 08/09/2019					
N° DAÑO			N° DAÑO						
1 Piel de cocodrilo. 2 Exudación. 3 Agrietamiento en bloque. 4 Abultamientos y hundimientos. 5 Corrugación. 6 Depresión. 7 Grieta de borde. 8 Grieta de reflexión de junta. 9 Desnivel carril / berma. 10 Grietas longitudinales y transversales.			11 Parcheo. 12 Pulimiento de agregados. 13 Huecos. 14 Cruce de vía férrea. 15 Ahuellamiento. 16 Desplazamiento. 17 Grieta parabólica (slippage). 18 Hinchamiento. 19 Desprendimiento de agregados.						
FALLAS EXISTENTES									
PROGRESIVAS	DAÑO	SEVERIDAD	CANTIDADES PARCIALES				TOTAL	DENSIDAD (%)	VALOR DEDUCIDO
Km 380+00	1 Piel de cocodrilo.	L	27				27	0.82	9.00

3 Agrietamiento en bloque.	M	2877.6				2877.6	87.20	42.00
	7 Grieta de borde.	H	120				120	3.64	13.00
Km 380+50	9 Desnivel carril / berma.	H	420				420	12.73	17.00
	11 Parcheo.	H	1.32				1.32	0.04	7.00
	15 Ahuellamiento.	L	184				184	5.58	23.00
						TOTAL VALOR DEDUCIDO = 111.00			
Número de deducidos > 2(q)			6						
Valor deducido más alto (HDVI)			42.00						
Número admisible de deducidos (mi)			6.33						
CÁLCULO DEL PCI									
N°	VALORES DEDUCIVOS						TOTAL	q	CDV
1	42	23	17	13	9	7	111	6	56
2	42	23	17	13	9	2	106	5	55
3	42	23	17	13	2	2	99	4	55
4	42	23	17	2	2	2	88	3	55
5	42	23	2	2	2	2	73	2	54
6	42	2	2	2	2	2	52	1	52
							MÁXIMO CDV = 56		
PCI = 100 - MÁXIMA CDV =							44		
CALIFICACIÓN =							REGULAR

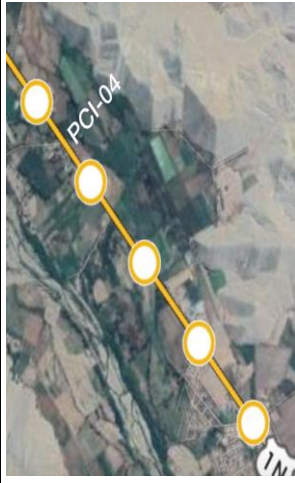
**INDICE DE CONDICION DEL PAVIMENTO
PCI-04. CARRETERAS CON SUPERFICIE ASFALTICA**

CODIGO DE VIA PE-1N	ABSCISA FINAL Km 381+00	ÁREA DE MUESTREO 3300							
INSPECCIONADO POR AUTORES		FECHA 08/09/2019							
N° DAÑO		N° DAÑO							
1 Piel de cocodrilo. 2 Exudación. 3 Agrietamiento en bloque. 4 Abultamientos y hundimientos. 5 Corrugación. 6 Depresión. 7 Grieta de borde. 8 Grieta de reflexión de junta. 9 Desnivel carril / berma. 10 Grietas longitudinales y transversales.		11 Parcheo. 12 Pulimiento de agregados. 13 Huecos. 14 Cruce de vía férrea. 15 Ahuellamiento. 16 Desplazamiento. 17 Grieta parabólica (slippage). 18 Hinchamiento. 19 Desprendimiento de agregados.							
FALLAS EXISTENTES									
PROGRESIVAS	DAÑO	SEVERIDAD	CANTIDADES PARCIALES		TOTAL	DENSIDAD (%)	VALOR DEDUCIDO		
Km 380+50	1 Piel de cocodrilo.	L	90		90	2.73	20.00

3 Agrietamiento en bloque.	M	1920		1920	58.18	35.00		
	7 Grieta de borde.	H	87		87	2.64	11.00		
Km 381+00	9 Desnivel carril / berma.	M	250	395	645	19.55	12.00		
	12 Pulimiento de agregados.	-	990		990	30.00	9.00		
	15 Ahuellamiento.	L	98.4		98.4	2.98	16.00		
					TOTAL VALOR DEDUCIDO = 103.00				
Número de deducidos > 2(q)			6						
Valor deducido más alto (HDVI)			35.00						
Número admisible de deducidos (mi)			6.97						
CÁLCULO DEL PCI									
N°	VALORES DEDUCIVOS						TOTAL	q	CDV
1	35	20	16	12	11	9	103	6	50
2	35	20	16	12	11	2	96	5	49
3	35	20	16	12	2	2	87	4	48
4	35	20	16	2	2	2	77	3	48
5	35	20	2	2	2	2	63	2	47
6	35	2	2	2	2	2	45	1	45
							MÁXIMO CDV = 50		
PCI = 100 - MÁXIMA CDV =							50		
CALIFICACIÓN =							REGULAR

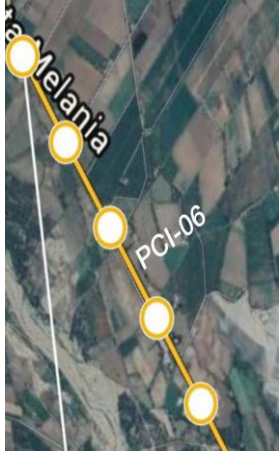
**INDICE DE CONDICION DEL PAVIMENTO
PCI-06. CARRETERAS CON SUPERFICIE ASFALTICA**

ZONA PANAM. NORTE CASM - CHIM		ABSCISA INICIAL Km 381+50		UNIDAD DE MUESTREO METRO CUADRADO				
CODIGO DE VIA PE-1N		ABSCISA FINAL Km 382+00		ÁREA DE MUESTREO 3300				
INSPECCIONADO POR AUTORES		FECHA 08/09/2019						
N° DAÑO 1 Piel de cocodrilo. 2 Exudación. 3 Agrietamiento en bloque. 4 Abultamientos y hundimientos. 5 Corrugación. 6 Depresión. 7 Grieta de borde. 8 Grieta de reflexión de junta. 9 Desnivel carril / berma. 10 Grietas longitudinales y transversales.			N° DAÑO 11 Parcheo. 12 Pulimiento de agregados. 13 Huecos. 14 Cruce de vía férrea. 15 Ahuellamiento. 16 Desplazamiento. 17 Grieta parabólica (slippage). 18 Hinchamiento. 19 Desprendimiento de agregados.					
FALLAS EXISTENTES								
PROGRESIVAS	DAÑO	SEVERIDAD	CANTIDADES PARCIALES		TOTAL	DENSIDAD (%)	VALOR DEDUCIDO	
Km 381+50	3 Agrietamiento en bloque.	M	1926		1926	58.36	36.00

7 Grieta de borde.	H	60	56	116	3.52	13.00	
Km 382+00	9 Desnivel carril / berma.	M	421	397	818	24.79	16.00	
	12 Pulimiento de agregados.	-	453.55		453.55	13.74	4.00	
	15 Ahuellamiento.	L	185.2		185.2	5.61	22.00	
TOTAL VALOR DEDUCIDO =							91.00	
Número de deducidos > 2(q)			5					
Valor deducido más alto (HDVI)			36.00					
Número admisible de deducidos (mi)			6.88					
CÁLCULO DEL PCI								
N°	VALORES DEDUCIVOS					TOTAL	q	CDV
1	36	22	16	13	4	91	5	48
2	36	22	16	13	2	89	4	50
3	36	22	16	2	2	78	3	49
4	36	22	2	2	2	64	2	47
5	36	2	2	2	2	44	1	44
MÁXIMO CDV =							50	
PCI = 100 - MÁXIMA CDV =						50		
CALIFICACIÓN =						REGULAR

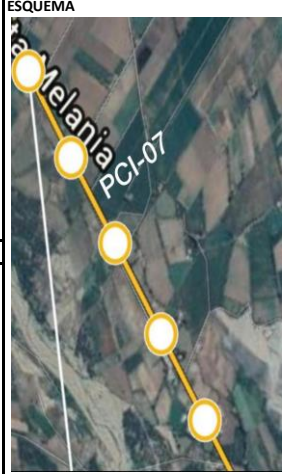
**INDICE DE CONDICION DEL PAVIMENTO
PCI-07. CARRETERAS CON SUPERFICIE ASFALTICA**

CODIGO DE VIA PE-1N		ABSCISA FINAL Km 382+50		ÁREA DE MUESTREO 3300				
INSPECCIONADO POR AUTORES				FECHA 08/09/2019				
N° DAÑO		N° DAÑO						
1 Piel de cocodrilo. 2 Exudación. 3 Agrietamiento en bloque. 4 Abultamientos y hundimientos. 5 Corrugación. 6 Depresión. 7 Grieta de borde. 8 Grieta de reflexión de junta. 9 Desnivel carril / berma. 10 Grietas longitudinales y transversales.		11 Parcheo. 12 Pulimiento de agregados. 13 Huecos. 14 Cruce de vía férrea. 15 Ahuellamiento. 16 Desplazamiento. 17 Grieta parabólica (slippage). 18 Hinchamiento. 19 Desprendimiento de agregados.						
FALLAS EXISTENTES								
PROGRESIVAS	DAÑO	SEVERIDAD	CANTIDADES PARCIALES			TOTAL	DENSIDAD (%)	VALOR DEDUCIDO
Km 382+00	3 Agrietamiento en bloque.	M	2554.49			2554.49	77.41	39.00

7 Grieta de borde.	H	50	196		246	7.45	20.00
Km 382+50	9 Desnivel carril / berma.	M	486	337		823	24.94	16.00
	12 Pulimiento de agregados.	-	1853			1853	56.15	14.00
	15 Ahuellamiento.	L	200			200	6.06	23.00
TOTAL VALOR DEDUCIDO =						112.00		
Número de deducidos > 2(q)			5					
Valor deducido más alto (HDVI)			39.00					
Número admisible de deducidos (mi)			6.60					
CÁLCULO DEL PCI								
N°	VALORES DEDUCIVOS					TOTAL	q	CDV
1	39	23	20	16	14	112	5	58
2	39	23	20	16	2	100	4	56
3	39	23	20	2	2	86	3	54
4	39	23	2	2	2	68	2	50
5	39	2	2	2	2	47	1	46
MÁXIMO CDV =						58		
PCI = 100 - MÁXIMA CDV =						42		
CALIFICACIÓN =						REGULAR

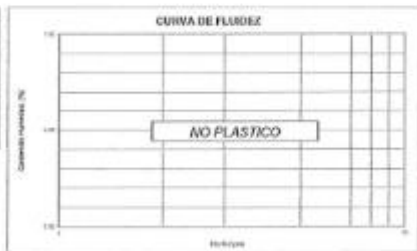
RESUMEN

Grava (No. 4 + No. 20)	44.99%
Grava Gruesa (No. 20 + No. 40)	27.43%
Grava Fina (No. 40 + No. 60)	17.56%
Areca (No. 200 + No. 40 + No. 60)	48.51%
Areca Gruesa (No. 40 + No. 60)	11.41%
Areca Fina (No. 60 + No. 100)	19.20%
Areca Muy Fina (No. 100 + No. 200)	17.69%
Fines (No. 200)	6.54%
Límite Líquido	N.P.
Límite Plástico	N.P.
Índice Plástico	N.P.
Contenido de Humedad	4.82%
Clasificación: USCS	SP-SM
Clasificación: AASHTO	A-1-a (1)

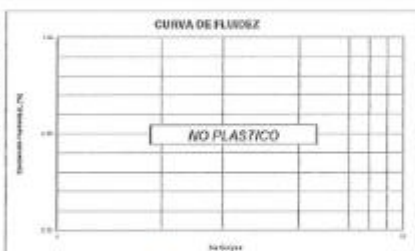
RESUMEN

Grava (No. 4 < Diám < 3")	47.39%
Grava Fina (No. 20 < Diám < 3")	21.60%
Grava Pasa (No. 20 < Diám < No. 4)	25.79%
Areca (No. 20 < Diám < No. 4)	45.82%
Areca Gruesa (No. 10 < Diám < No. 4)	7.31%
Areca Medía (No. 10 < Diám < No. 16)	21.42%
Areca Pasa (No. 200 < Diám < No. 40)	17.10%
Fina (Diám < No. 200)	6.78%
Límite Líquido	N.P.
Límite Plástico	N.P.
Índice de Plasticidad	N.P.
Contenido de Humedad	4.32%
Clasificación SUCS	GP-018
Clasificación AASHTO	A-1-a(0)

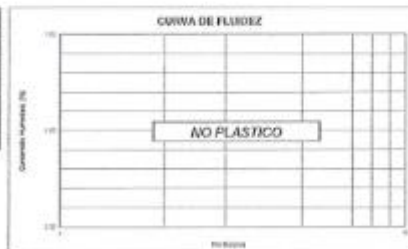
RESUMEN

Grava (No. 4 + No. 20)	58.19%
Grava Gruesa (No. 4 + No. 20)	41.05%
Grava Fina (No. 4 + No. 20)	14.14%
Areña (No. 20 + No. 60)	38.42%
Areña Gruesa (No. 20 + No. 40)	7.33%
Areña Fina (No. 40 + No. 60)	29.52%
Areña Fina (No. 20 + No. 60)	11.59%
Flujo (No. 60)	5.39%
Límite Líquido	N.P.
Límite Plástico	N.P.
Índice Plástico	N.P.
Contenido de Humedad	5.17%
Clasificación EUSC	GP-GM
Clasificación AASHO	A-1-a (R)

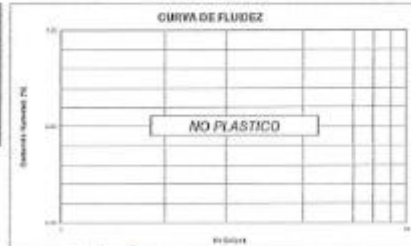
RESUMEN

Grava (No 4 - 20mm < 47)	54.63%
Grava Gruesa (No 4 - 20mm < 47)	30.23%
Grava Fina (No 47 - 20mm < 47)	24.40%
arena (No 200 < 0.075mm < No 4)	33.61%
arena Gruesa (No 10 < 0.075mm < No 4)	5.00%
arena Medía (No 60 < 0.075mm < No 10)	15.01%
arena Fina (No 200 < 0.075mm < No 60)	13.60%
Fines (0.075mm < No 200)	6.95%
Límite Líquido	N.P.
Límite Plástico	N.P.
Índice Plástico	N.P.
Contenido de Humedad	5.35%
Clasificación SCS	GP-001
Clasificación AASHTO	A-1-a (0)

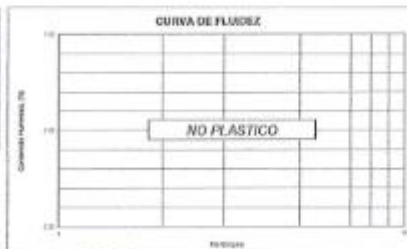
RESUMEN

Grava (No 4 < Diam < 3")	54.99%
Grava Gruesa (3/4" < Diam < 3")	40.41%
Grava Fina (3/8" < Diam < 3/4")	14.54%
Aréa (No 200 < Diam < No 4)	39.65%
Aréa Gruesa (No 10 < Diam < No 4)	7.87%
Aréa Media (No 40 < Diam < No 10)	29.04%
Aréa Fina (No 200 < Diam < No 40)	11.94%
Fines (Diam < No 200)	6.00%
Límite Líquido	N.P.
Límite Plástico	N.P.
Índice de Plasticidad	N.P.
Contenido de Humedad	4.72%
Clasificación EUCS	OP-OM
Clasificación AASHTO	A-1-a (0)

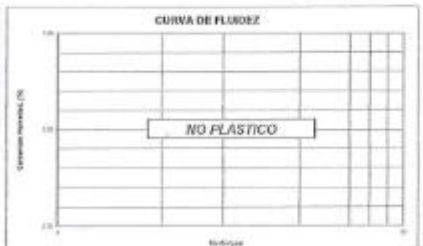
RESUMEN

Grava (No. 4 < Diám < 3")	48.79%
Grava Gruesa (3/4" < Diám < 2")	32.66%
Grava Fina (1/4" < Diám < 3/8")	16.13%
arena (No. 20 < Diám < No.4)	43.69%
arena Gruesa (No. 10 < Diám < No.4)	0.00%
arena Media (No. 60 < Diám < No. 10)	22.36%
arena Fina (No. 200 < Diám < No. 60)	12.40%
Fines (Finos < No. 200)	7.30%
Límite Líquido	N.P.
Límite Plástico	N.P.
Índice Plástico	N.P.
Contenido de Humedad	5.95%
Clasificación AASHTO	U-0-6
Clasificación USCS	A-4-a(6)

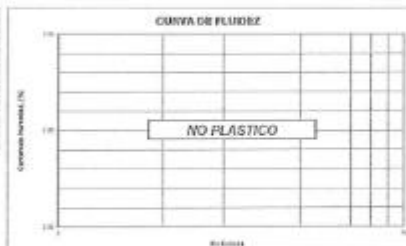
RESUMEN

Sieve (No. 4 - 4.75 mm < 3")	43.30%
Sieve Gruesa (No. 10 - 2.0 mm < 3")	24.56%
Sieve Fina (No. 20 - 0.85 mm < 3")	10.62%
Aréa (No. 200 - 0.75 mm < No. 40)	66.91%
Aréa Gruesa (No. 10 - 2.0 mm < No. 4)	9.57%
Aréa Media (No. 40 - 0.425 mm < No. 10)	15.47%
Aréa Fina (No. 200 - 0.75 mm < No. 40)	10.95%
Peso (Aréa < No. 200)	3.20%
Límite Líquido	N.P.
Límite Plástico	N.P.
Índice Plástico	N.P.
Contenido de Humedad	4.79%
Clasificación USCS	SP-508
Clasificación AASHTO	A-1-a (0)

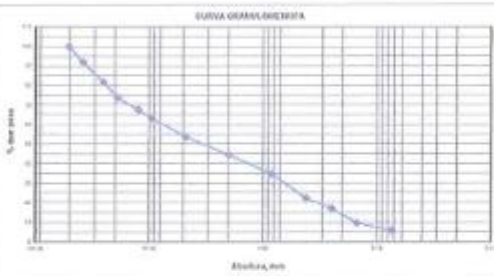
1. ANALISIS GRANULOMETRICO POR TAMIZADO (ASTM - D421)

Peso Inicial Saco, [g]	2076.70		
Peso Lavado y Seco, [g]	2079.70		
Mallas	Abertura [mm]	Peso Retenido [g]	% Pasa
3"	76.20	0.00	100.00
2"	50.80	0.00	100.00
1 1/2"	38.10	261.00	91.87
1"	25.40	516.45	85.72
3/8"	9.50	251.00	73.00
5/2"	12.50	168.70	67.72
3/2"	5.00	145.20	63.20
1/2"	4.75	202.70	53.79
N° 10	2.00	268.40	44.51
N° 20	0.85	313.00	34.77
N° 40	0.425	491.50	22.37
N° 60	0.25	165.00	17.13
N° 100	0.15	241.00	8.61
N° 200	0.075	122.10	5.81
< N° 200		307.00

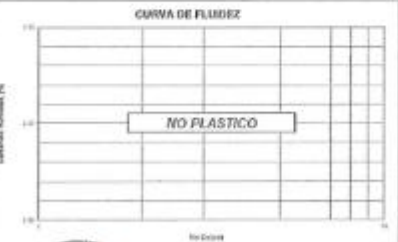
RESUMEN

Densidad (D ₁₀₀ < D ₄₂₅ < 2")	45.21%
Grava Gruesa (3/4" < D ₄₂₅ < 2")	20.11%
Grava Fina (1/4" < D ₄₂₅ < 3/8")	20.02%
Arroya (No 100 < D ₄₂₅ < No 40)	47.93%
Arroya Gruesa (No 10 < D ₄₂₅ < No 4)	9.25%
Arroya Fina (No 40 < D ₄₂₅ < No 10)	22.24%
Arroya Fina (No 200 < D ₄₂₅ < No 40)	18.43%
Placa (D ₄₂₅ < No 200)	5.81%
Límite Líquido	N.P.
Límite Plástico	N.P.
Índice Plástico	N.P.
Contenido de Humedad	5.89%
Clasificación: SACS	SP-SM
Clasificación: AASHTO	A-1-a (0)

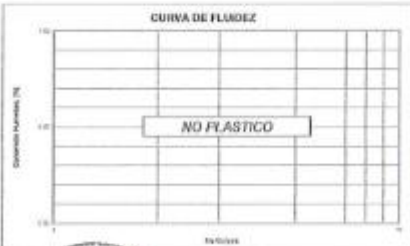
RESUMEN

Grava (No. 4 < Diámetro < 3")	44.54%
Grava Grossa (3/4" < Diámetro < 2")	26.23%
Grava Fina (1/2" < Diámetro < 3/8")	18.21%
Areca (No. 20 < Diámetro < No. 4)	44.89%
Areca Gruesa (No. 20 < Diámetro < No. 40)	10.85%
Areca Mediana (No. 40 < Diámetro < No. 60)	16.45%
Areca Fina (No. 60 < Diámetro < No. 100)	21.45%
Chico (Diámetro < No. 100)	8.56%
Límite Líquido	N.P.
Límite Plástico	N.P.
Índice Plástico	N.P.
Contenido de Humedad	4.78%
Clasificación SUCS	SP-SM
Clasificación AASHTO	A-1-a (0)

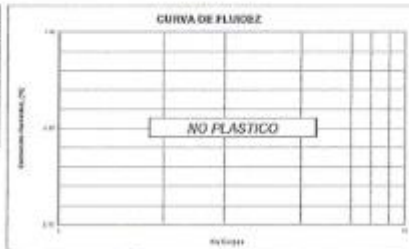
RESUMEN

Grava (No. 4 < Diám < 3")	43.16%
Grava Gruesa (No. 10 < Diám < 3")	27.23%
Grava Fina (No. 20 < Diám < 3")	17.65%
Areca (No. 200 < Diám < No. 4)	48.66%
Areca Gruesa (No. 10 < Diám < No. 4)	0.65%
Areca Media (No. 40 < Diám < No. 10)	18.09%
Areca Fina (No. 200 < Diám < No. 40)	21.66%
Fina (Diám < No. 200)	6.30%
Límite Líquido	N.P.
Límite Plástico	N.P.
Índice Plasticidad	N.P.
Contenido de Humedad	0.27%
Clasificación SUCS	SP-5(1)
Clasificación AASHTO	A-1-a (1)

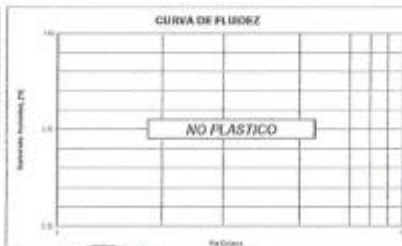
RESUMEN

Grava (D ₄ < D ₈₅ < 3")	48.21%
Grava Gruesa (3" < D ₈₅ < 3/4")	30.27%
Grava Fina (3/4" < D ₈₅ < 3/8")	18.24%
Areña (No. 20 < D ₈₅ < No. 4)	45.99%
Areña Gruesa (No. 10 < D ₈₅ < No. 4)	7.41%
Areña Fina (No. 40 < D ₈₅ < No. 10)	16.52%
Areña Muy Fina (No. 200 < D ₈₅ < No. 40)	20.09%
Fines (D ₈₅ < No. 200)	5.31%
Suelto Líquido	N.P.
Suelto Plástico	N.P.
Suelto Plastilíneo	N.P.
Contenido de Humedad	6.73%
Clasificación NCE	GP-038
Clasificación AASHTO	A-1-a (0)

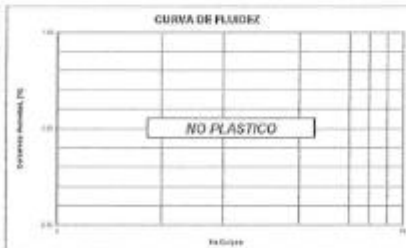
RESUMEN

Grava (No. 4 < Diám < 3")	47.80%
Grava Gruesa (3" < Diám < 3")	27.50%
Grava Fina (3/4" < Diám < 3")	20.46%
Arécula (No. 200 < Diám < No. 4)	43.55%
Arécula Gruesa (No. 10 < Diám < No. 4)	5.02%
Arécula Media (No. 60 < Diám < No. 10)	17.14%
Arécula Fina (No. 200 < Diám < No. 60)	20.93%
Fines (Diám < No. 200)	8.44%
Límite Líquido	N.P.
Límite Plástico	N.P.
Límite Plástico	N.P.
Contenido de Humedad	6.35%
Clasificación AASHO	GP-01M
Clasificación AASHTO	A-1-a (0)

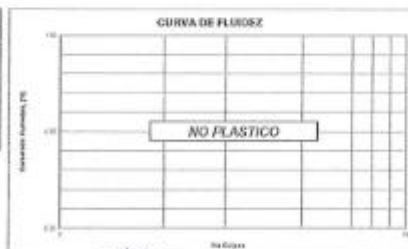
RESUMEN

Grava (No. 4 < Diám < 2")	48.45%
Grava Gruesa (20" < Diám < 3")	24.18%
Grava Fina (3/8" < Diám < 20")	24.30%
Areña (No. 200 < Diám < No. 4)	45.38%
Areña Gruesa (No. 10 < Diám < No. 4)	5.60%
Areña Media (No. 50 < Diám < No. 10)	13.13%
Areña Fina (No. 200 < Diám < No. 50)	26.66%
Fines (Diám < No. 200)	4.19%
Límite Líquido	N.P.
Límite Plástico	N.P.
Índice de Plasticidad	N.P.
Contenido de Humedad	4.99%
Clasificación AASHTO	GP-0.5M
Clasificación USCS	A-1-b (G)

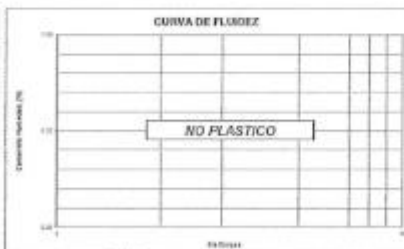
RESUMEN

Grava (No. 4 < Diámetro < 3")	46.38%
Grava Gruesa (3" < Diámetro < 3")	27.00%
Grava Fina (3/4" < Diámetro < 3")	19.36%
Arroya (No. 20 < Diámetro < No. 4)	43.74%
Arroya Gruesa (No. 10 < Diámetro < No. 5)	0.44%
Arroya Medía (No. 40 < Diámetro < No. 10)	10.40%
Arroya Fina (No. 200 < Diámetro < No. 40)	26.93%
Fines (Diámetro < No. 200)	7.86%
Límite Líquido	N.P.
Límite Plástico	N.P.
Índice Plástico	N.P.
Contenido de Humedad	4.77%
Clasificación SUCS	GP-0M
Clasificación AASHTO	A-1-b(0)

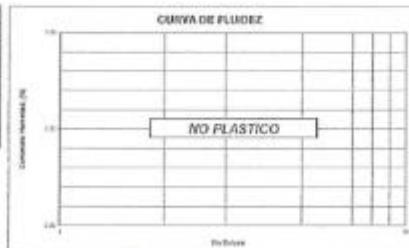
RESUMEN

Grava (No. 4 < Diámetro < 2")	45.89%
Grava Chica (3/4" < Diámetro < 2")	28.80%
Grava Fina (1/2" < Diámetro < 3/4")	17.09%
Arrea (No. 100 < Diámetro < No. 4)	45.35%
Arrea Gruesa (No. 10 < Diámetro < No. 4)	9.02%
Arrea Media (No. 40 < Diámetro < No. 10)	14.19%
Arrea Fina (No. 200 < Diámetro < No. 40)	21.64%
Fino (Diámetro < No. 200)	8.79%
Límite Líquido	N.P.
Límite Plástico	N.P.
Índice de Plasticidad	N.P.
Contenido de Humedad	5.61%
Clasificación SUCS	GP-0M
Clasificación AASHTO	A-1-b (8)

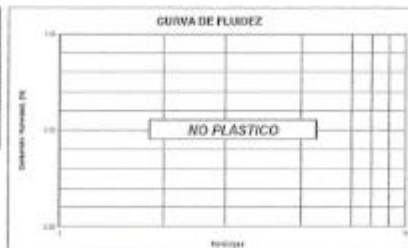
RESUMEN

Sieve (No. 4 < 4.75mm < 3")	45.47%
Sieve (No. 10 < 2.0mm < 3/16")	30.75%
Sieve Fina (No. 40 < 0.425mm < 1/36")	14.72%
Area (No. 200 < 0.075mm < 1/300")	47.45%
Area Coarse (No. 10 < 2.0mm < 1/16")	7.32%
Area Media (No. 40 < 0.425mm < 1/36")	22.03%
Area Fina (No. 200 < 0.075mm < 1/300")	18.14%
Flujo (Diam < No 200)	7.05%
Límite Líquido	N.P.
Límite Plástico	N.P.
Índice de Plasticidad	N.P.
Contenido de Humedad	4.55%
Clasificación SUCS	SP-5M
Clasificación AASHTO	A-1-a (0)

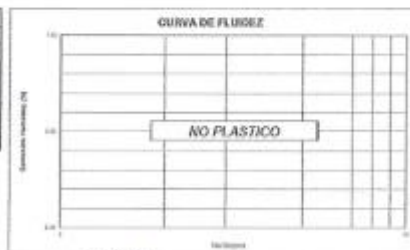
RESUMEN

Grava (No. 4 < Diámetro < 4.75)	47.86%
Grava (Grava (No. 10 < Diámetro < 2.00)	22.73%
Grava Fina (No. 20 < Diámetro < 0.85)	24.33%
arena (No. 60 < Diámetro < No. 40)	46.92%
arena gruesa (No. 10 < Diámetro < No. 4)	0.00%
arena media (No. 40 < Diámetro < No. 60)	16.21%
arena fina (No. 200 < Diámetro < No. 60)	21.05%
Fines (Diámetro < No. 200)	6.92%
Límite Líquido	M.P.
Límite Plástico	M.P.
Índice de Plasticidad	M.P.
Contenido de Humedad	4.74%
Clasificación DUCS	GP-GM
Clasificación AASHTO	A-1-a (II)

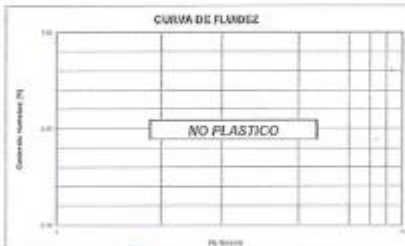
Suena (No. 4 < 0.075 < 3")	46.98%
Suena Gruesa (No. 4 < 0.075 < 3")	23.93%
Suena Fina (No. 4 < 0.075 < 3")	22.05%
Araya (No. 200 < 0.075 < No. 4)	49.72%
Araya Gruesa (No. 10 < 0.075 < No. 4)	10.94%
Araya Media (No. 40 < 0.075 < No. 10)	24.57%
Suena Fina (No. 200 < 0.075 < No. 40)	14.04%
Finosa (0.075 < No. 200)	4.16%
Límite Líquido	N.P.
Límite Plástico	N.P.
Índice de Plasticidad	N.P.
Contenido de Humedad	4.25%
Clasificación - DCS	SP
Clasificación AASHTO	A-1-a (II)

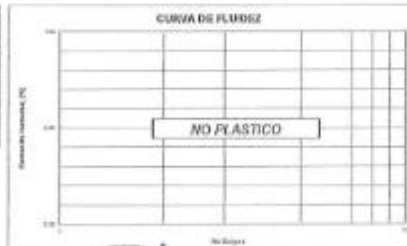
Grava (No.4 + Dia. < 3")	47.51%
Grava-Gresca (No.4 + Dia. < 3")	0.11%
Grava Fina (No.4 + Dia. < 3")	21.42%
Areza (No.20 + Dia. < No.4)	48.19%
Areza-Gresca (No.10 + Dia. < No.4)	3.50%
Areza Medía (No.40 + Dia. < No.10)	25.31%
Areza Fina (No.200 + Dia. < No.40)	17.31%
Fines (Dia. < No.200)	4.30%
Límite Líquido	N.P.
Límite Plástico	N.P.
Índice de Plasticidad	N.P.
Contenido de Humedad	4.70%
Clasificación SUCS	SP
Clasificación AASHTO	A-1-a (0)

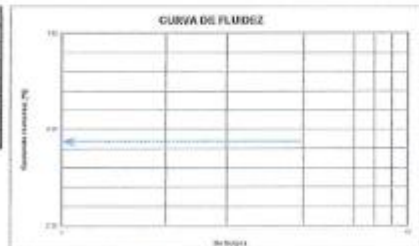
Grava (No. 4 + Dia. < 3")	46.45%
Grava Gruesa (No. 10 + Dia. < 3")	10.41%
Grava Fina (No. 4 + Dia. < 3")	27.04%
arena (No. 100 + Dia. < No. 4)	48.52%
arena Gruesa (No. 10 + Dia. < No. 4)	12.80%
arena Media (No. 60 + Dia. < No. 10)	24.01%
arena Fina (No. 200 + Dia. < No. 60)	11.00%
limo (Dia. < No. 200)	5.63%
Limite Líquido	N.P.
Limite Plástico	N.P.
Índice Plasticidad	N.P.
Coeficiente de Humedad	3.00%
Clasificación B.C.S.	SP-SM
Clasificación A.S.H.T.O.	A-1-a (0)

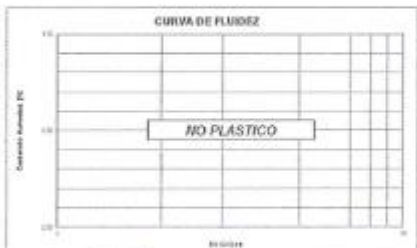
Grava (No 4 < Diam < 4.75)	47.01%
Grava Gruesa (4.75 < Diam < 9.5)	20.02%
Grava Fina (9.5 < Diam < 34.75)	26.95%
arena Gruesa (No 10 < Diam < No 4)	13.42%
arena Media (No 40 < Diam < No 10)	21.63%
arena Fina (No 200 < Diam < No 40)	12.41%
Fluido (Diam < No 100)	5.26%
Límite Líquido	N.P.
Límite Plástico	N.P.
Índice Plástico	N.P.
Contenido de Humedad	4.22%
Clasificación: SUCS	SP-SM
Clasificación: AASHTO	A-1-a (9)

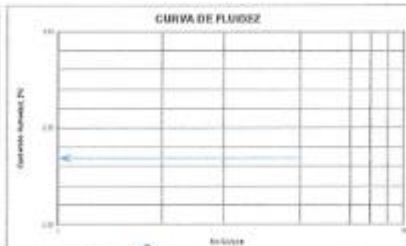
Grava (No. 4 + Menor a 2")	48.13%
Grava Gruesa (No. 4 + Menor a 3")	19.07%
Grava Fina (No. 4 + Menor a 20")	30.07%
Arena (No. 20 + Menor a No. 4)	45.89%
Arena Gruesa (No. 10 + Menor a No. 4)	30.70%
Arena Media (No. 40 + Menor a No. 10)	25.50%
Arena Fina (No. 200 + Menor a No. 40)	10.61%
Flujo (Menor a No. 200)	4.58%
Límite Líquido	N.P.
Límite Plástico	N.P.
Índice Plástico	N.P.
Contenido de Humedad	5.64%
Clasificación SICS	GP
Clasificación AASHTO	A-1-a (0)

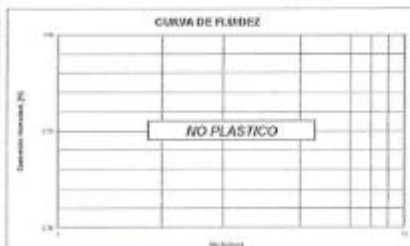
Grasa (No. 4 < Diam < 8")	07.50%
Grava Gruesa (3/4" < Diam < 2")	26.97%
Grava Fina (1/2" < Diam < 3/4")	25.00%
arena (No. 20 < Diam < No. 4)	37.85%
arena Gruesa (1/8" < Diam < No. 4)	12.10%
arena Medía (No. 48 < Diam < No. 60)	10.03%
arena Fina (No. 200 < Diam < No. 48)	6.02%
limo (Diam < No. 200)	4.60%
Límite Líquido	N.P.
Límite Plástico	N.P.
Índice de Plasticidad	N.P.
Contenido de Humedad	5.17%
Clasificación SUELO	GP
Clasificación AGUÍTO	A-1-a (H)

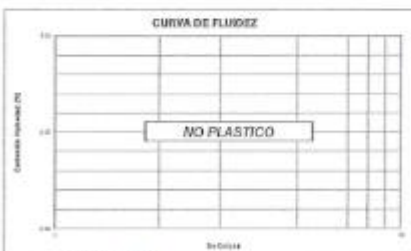
Grava (No. 4 < 0.075 < 4.75)	36.13%
Grava Gruesa (No. 10 < 0.85 < 4.75)	22.03%
Grava Fina (No. 4 < 0.85 < 2.0)	34.11%
arena (No. 20 < 0.85 < No. 4)	33.85%
arena Gruesa (No. 20 < 0.85 < No. 4)	11.40%
arena Medía (No. 40 < 0.425 < No. 20)	20.74%
arena Fina (No. 200 < 0.075 < No. 40)	6.63%
Placas (No. < No. 200)	5.01%
Límite Líquido	N.P.
Límite Plástico	N.P.
Índice Plástico	N.P.
Contenido de Humedad	4.30%
Clasificación USCS	GW-GM
Clasificación AASHTO	A-1-a (0)

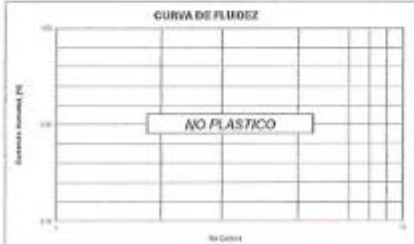
Grava (D ₇₅ < D _{4.75} < 2")	48.20%
Grava Fina (2" < D ₇₅ < 3")	24.22%
Grava Fina (3/4" < D ₇₅ < 2")	24.12%
Arzo (No. 100 < D ₇₅ < No. 4)	47.30%
Arzo Gruesa (No. 10 < D ₇₅ < No. 4)	15.06%
Arzo Media (No. 40 < D ₇₅ < No. 10)	21.83%
Arzo Fina (No. 200 < D ₇₅ < No. 40)	10.42%
Finos (D ₇₅ < No. 200)	4.31%
Límite Líquido	N.P.
Límite Plástico	N.P.
Índice Plasticidad	N.P.
Contenido de Humedad	4.82%
Clasificación SUCS	GP
Clasificación AASHTO	A-1-a (0)

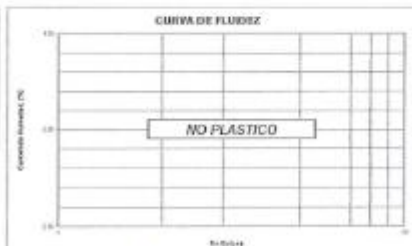
Grava (No 4 < Diam < 3")	47.50%
Grava Gruesa (3" < Diam < 3")	26.50%
Grava Fina (3/4" < Diam < 3")	24.00%
Arroya (No 200 < Diam < No 4)	47.41%
arena Gruesa (No 10 < Diam < No 4)	11.02%
arena Media (No 40 < Diam < No 10)	23.05%
arena Fina (No 200 < Diam < No 40)	12.23%
Fines (Diam < No 200)	5.01%
Límite Líquido	N.P.
Límite Plástico	N.P.
Índice de Plasticidad	N.P.
Contenido de Humedad	5.81%
Clasificación según	GP-001
Clasificación AASHTO	A-4-a (0)

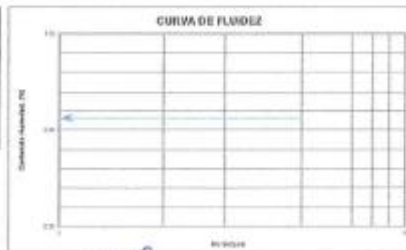
Grava (No. 4 < Diám < 3")	47.39%
Grava Gruesa (20" < Diám < 3")	21.10%
Grava Fina (No. 4" < Diám < 20")	25.16%
arena (No. 200 < Diám < No. 4)	45.32%
arena Gruesa (No. 10 < Diám < No. 4)	33.00%
arena Medía (No. 40 < Diám < No. 10)	23.61%
arena Fina (No. 200 < Diám < No. 40)	11.74%
Flujo (Diám < No. 200)	6.42%
Límite Líquido	N.P.
Límite Plástico	N.P.
Índice Plástico	N.P.
Contenido de Humedad	5.18%
Clasificación GUCO	GP-0H
Clasificación AASHRO	A-1-a (H)

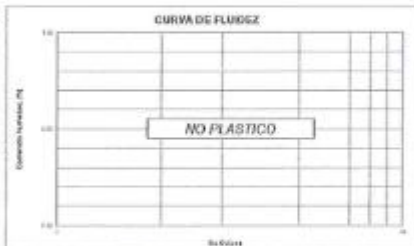
Grava (No. 4 < Diám. < 2")	48.54%
Otra Grava (2" < Diám. < 3")	23.00%
Grava Fina (3/4" < Diám. < 3/4")	59.30%
arena (No. 20 < Diám. < No. 4)	48.35%
arena Gruesa (No. 10 < Diám. < No. 4)	9.52%
arena Media (No. 40 < Diám. < No. 10)	23.77%
arena Fina (No. 200 < Diám. < No. 40)	13.05%
Fines (Diám. < No. 200)	5.31%
Límite Líquido	N.P.
Límite Plástico	N.P.
Índice Plastocidad	N.P.
Contenido de Humedad	4.82%
Clasificación SUCS	GP-01H
Clasificación AASHTO	A-1-a (0)

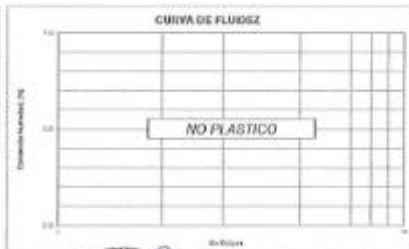
Grava (No. 4 < Diám < 2")	41.49%
Grava Chica (2" < Diám < 3")	26.55%
Grava Fina (3" < Diám < 3.75")	25.13%
Arrea (No. 200 < Diám < No. 4)	45.29%
Arrea Gruesa (No. 10 < Diám < No. 4)	10.94%
Arrea Medía (No. 60 < Diám < No. 10)	22.77%
Arrea Fina (No. 200 < Diám < No. 60)	11.61%
Pisoso (Diám < No. 200)	5.23%
Limta Líquida	N.P.
Limta Plástica	N.P.
Índice Plástico	N.P.
Contenido de Humedad	4.63%
Clasificación SUCC	GP-4M
Clasificación ASTM	A-1-a (B)

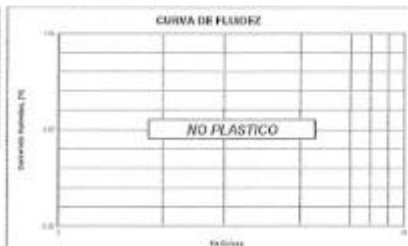
Grava (No. 4 < Diámetro < 3")	45.04%
Grava Gruesa (3/4" < Diámetro < 2")	28.30%
Grava Fina (1/2" < Diámetro < 3/4")	16.74%
Arena (No. 20 < Diámetro < No. 4)	10.40%
Arena Gruesa (No. 10 < Diámetro < No. 4)	13.21%
Arena Media (No. 60 < Diámetro < No. 10)	22.59%
Arena Fina (No. 200 < Diámetro < No. 60)	14.60%
Finos (Diámetro < No. 200)	4.59%
Límite Líquido	N.P.
Límite Plástico	N.P.
Índice Plástico	N.P.
Contenido de Humedad	4.29%
Clasificación AASHTO	SP
Clasificación AASHTO	A-1-a (S)

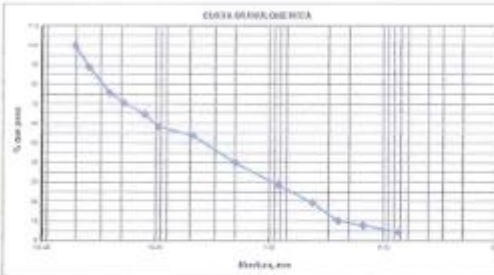
1. ANÁLISIS GRANULOMÉTRICO POR TAMIZADO (ASTM - D421)

Malla	Abertura (mm)	Peso Retenido (gr)	% Pasa
3"	7620		
2"	5080	0.00	100.00
1.182"	3015	234.70	99.00
1"	2540	309.00	75.84
3/4"	2000	107.30	70.60
1/2"	1250	123.70	54.00
3/8"	950	143.50	36.22
N° 4	475	93.40	33.88
N° 10	250	301.60	38.85
N° 20	850	238.30	28.77
N° 40	425	166.50	18.52
N° 60	250	166.00	19.20
N° 100	150	53.10	7.81
N° 200	75	72.30	4.85
< N° 200		95.00

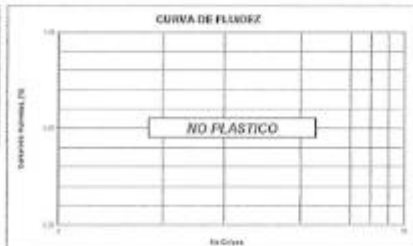
Grava (No. 4 < Diám < 3")	46.12%
Grava Cuarsa (3/4" < Diám < 2")	29.35%
Grava Fina (3/8" < Diám < 3/4")	16.77%
Arésa (No. 20 < Diám < No. 4)	41.42%
Arésa Cuarsa (No. 10 < Diám < No. 4)	14.03%
Arésa Media (No. 40 < Diám < No. 10)	20.33%
Arésa Fina (No. 200 < Diám < No. 40)	15.06%
Fines (Diám < No. 100)	4.85%
Límite Líquido	N.P.
Límite Plástico	N.P.
Índice Plasticidad	N.P.
Contenido de Humedad	4.26%
Clasificación SUCS	SP
Clasificación MSHTD	A-1-a (0)

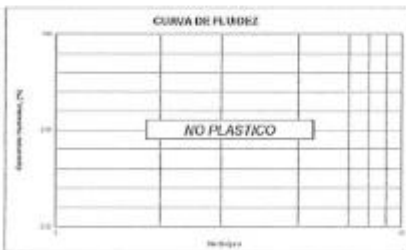
Grava (No. 4 < Dia. < 3")	47.50%
Grava Gruesa (No. 10 < Dia. < 2")	26.21%
Grava Fina (No. 20 < Dia. < 0.85")	21.42%
Areca (No. 200 < Dia. < No. 4)	47.38%
Areca Gruesa (No. 10 < Dia. < No. 4)	11.16%
Areca Medía (No. 40 < Dia. < No. 30)	22.33%
Areca Fina (No. 200 < Dia. < No. 80)	13.00%
Fines (Fines < No. 200)	5.13%
Índice Líquido	N.P.
Índice Plástico	N.P.
Índice Plasticidad	N.P.
Contenido de Humedad	5.57%
Clasificación SUCS	GP-008
Clasificación AASHTO	A-1-a (2)

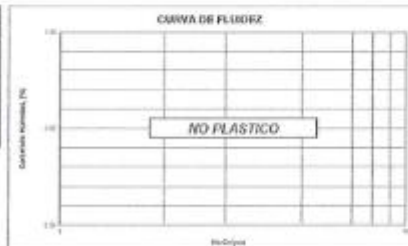
Sieva (No 4 < Diam < 3")	48.79%
Sieva Gruesa (3/4" < Diam < 2")	31.00%
Sieva Fina (1/2" < Diam < 3/4")	16.74%
Arena (No 200 < Diam < No. 4)	44.23%
Arena Gruesa (No. 10 < Diam < No. 4)	0.00%
Arena Media (No. 40 < Diam < No. 10)	21.19%
Arena Fina (No. 100 < Diam < No. 40)	18.03%
Flota (Diam < No. 100)	5.07%
Límite Líquido	N.P.
Límite Plástico	N.P.
Índice Plástico	N.P.
Contenido de Humedad	4.54%
Clasificación SUCS	GP-0(M)
Clasificación AASHTO	A-5-a(0)

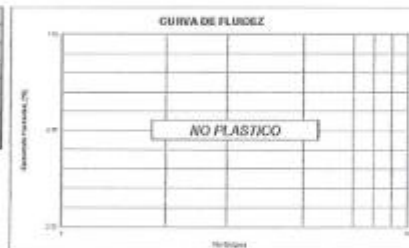
Grava (No. 4 < Diám < 3")	44.82%
Grava Gruesa (3/4" < Diám < 3")	29.27%
Grava Fina (3/4" < Diám < 3/8")	15.55%
Arena (No. 200 < Diám < No. 4)	50.99%
Arena Gruesa (No. 10 < Diám < No. 4)	10.21%
Arena Media (No. 40 < Diám < No. 10)	27.63%
Arena Fina (No. 200 < Diám < No. 40)	12.96%
Fines (No. 4 < No. 200)	5.08%
Límite Líquido	N.P.
Límite Plástico	N.P.
Índice de Plasticidad	N.P.
Coeficiente de Inhomogeneidad	5.55%
Clasificación SUCS	SP-SM
Clasificación AASHTO	A-1-a (II)

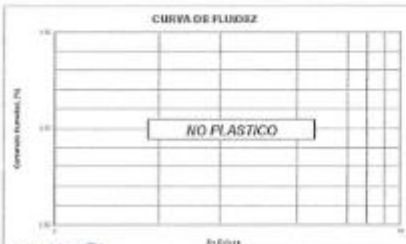
Grava (No. 4 < Diám < 3")	0.00%
Grava Grossa (3/4" < Diám < 2")	1.38%
Grava Fina (1/2" < Diám < 3/4")	5.50%
Arena (No. 20 < Diám < No. 4)	47.92%
Arena Grossa (No. 10 < Diám < No. 4)	8.70%
Arena Media (No. 60 < Diám < No. 10)	20.89%
Arena Fina (No. 200 < Diám < No. 60)	10.28%
Finos (Diám < No. 200)	45.20%
Límite Líquido	N.P.
Límite Plástico	N.P.
Índice Plástico	N.P.
Contenido de Humedad	4.81%
Clasificación MC5	SM
Clasificación AASHTO	A-4

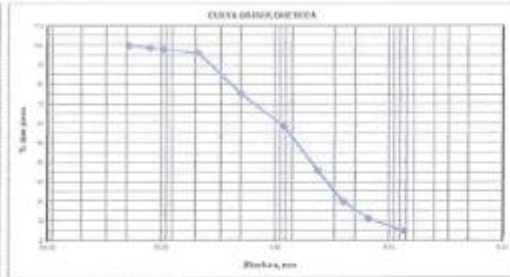
1. ANALISIS GRANULOMETRICO POR TAMIZADO (ASTM - D421)

Peso Inicial Seco, [g]	2000.00		
Peso Lavado y Seco, [g]	999.30		
Malla	Abertura [mm]	Peso Retenido [g]	% Pasa
3"	75.00		
2"	50.00		
1 1/2"	37.50		
3/4"	25.00		
20"	4.75	0.00	100.00
10"	2.00	24.55	88.25
5"	0.85	18.20	97.87
N° 4	4.75	31.70	88.28
N° 10	2.00	425.00	78.20
N° 20	0.85	330.30	58.65
N° 40	0.425	497.00	35.75
N° 60	0.25	320.40	16.77
N° 100	0.15	174.60	11.04
N° 200	0.075	120.10	5.84
< N° 200		100.70

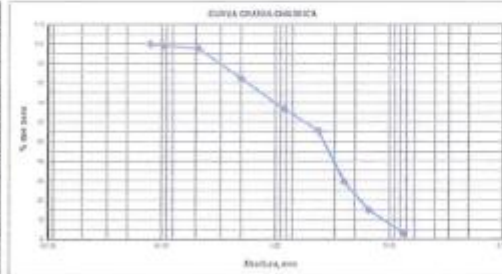
1. ANALISIS GRANULOMETRICO POR TAMIZADO (ASTM - D421)

Peso Inicial Seco, [gr]	2000.00	
Peso Lavado y Seco, [gr]	2012.40	
Malla	Apertura [mm]	Peso Externo [gr]
3"	76.20	
2"	50.80	
1 1/2"	38.10	
1"	25.40	
3/4"	19.00	
1/2"	12.50	0.00
3/8"	9.50	27.60
1/4"	4.75	32.50
1/20"	1.18	448.50
1/30"	0.60	455.80
1/40"	0.42	326.50
1/60"	0.25	154.10
1/100"	0.15	427.40
1/200"	0.07	543.00
< 1/200"		87.00

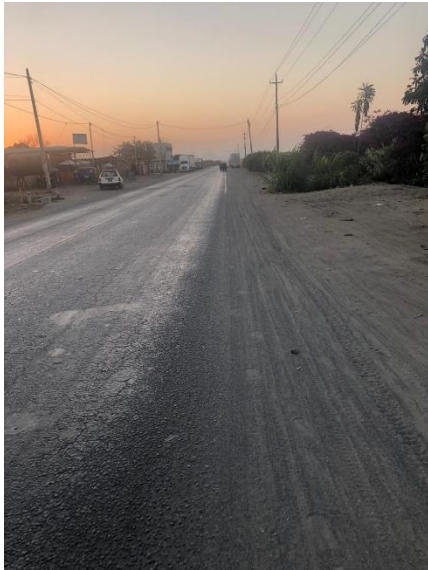
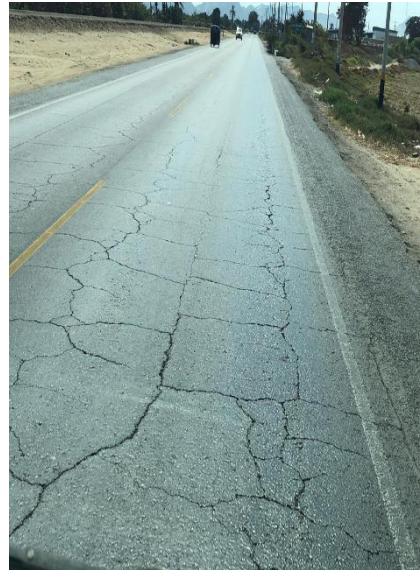
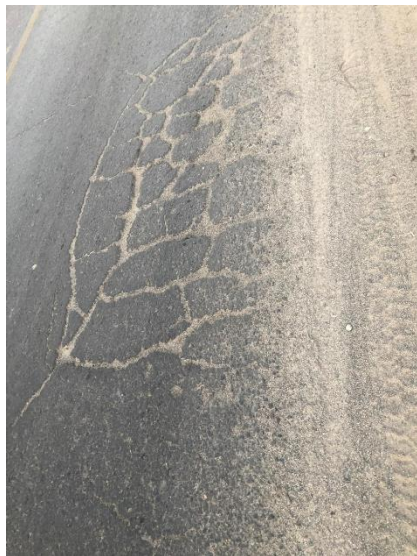
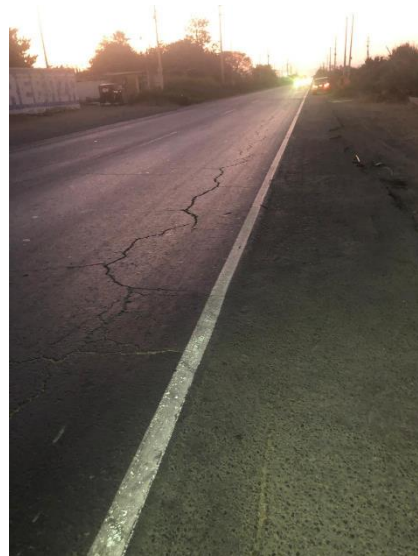
PATOLOGÍAS QUÍMICAS, MECÁNICAS Y FÍSICAS ENCONTRADAS, SE PUEDE OBSERVAR PIEL DE COCODRILO, AGRIETAMIENTO EN BLOQUE, GRIETAS LONGITUDINALES Y TRANSVERSALES, DESNIVEL CARRIL BERMA, DESPRENDIMIENTO DE AGREGADOS ENTRE OTROS

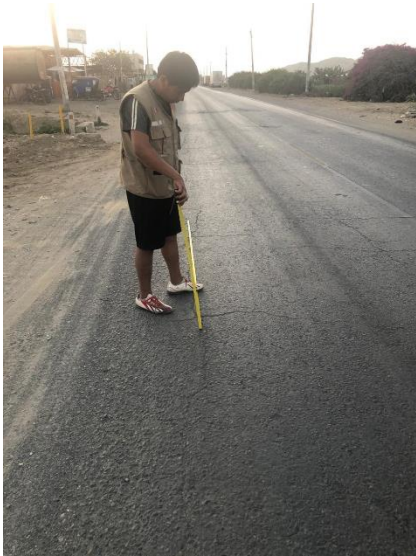
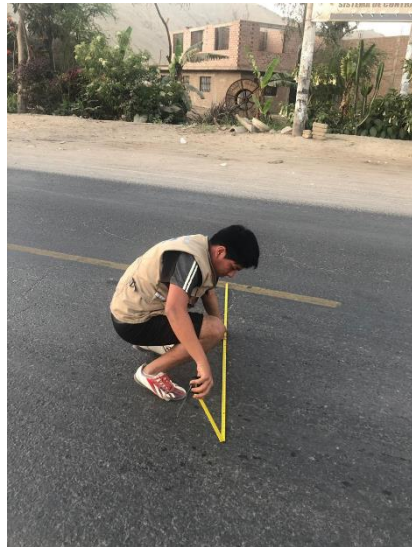
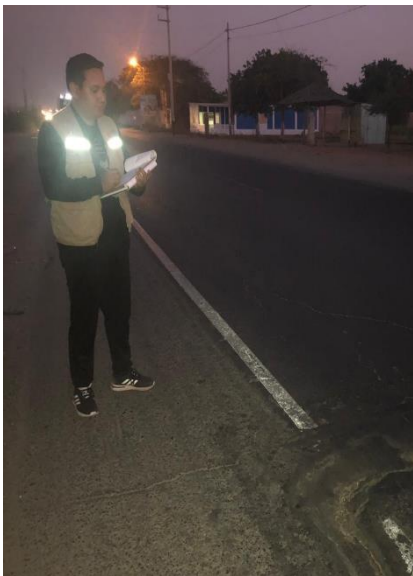
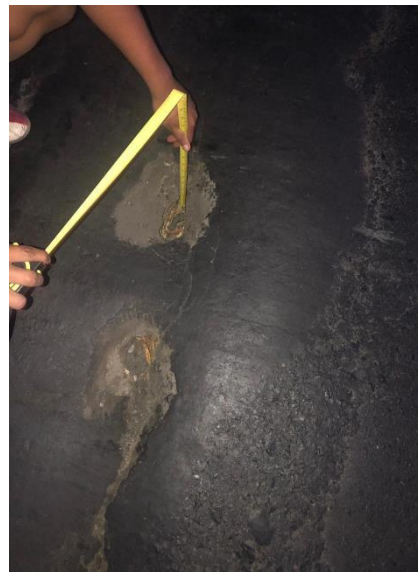
RECOLECCIÓN DE DATOS PCI, SE PUEDE OBSERVAR LA MEDICIÓN DE LAS PATOLOGÍAS ENCONTRADAS

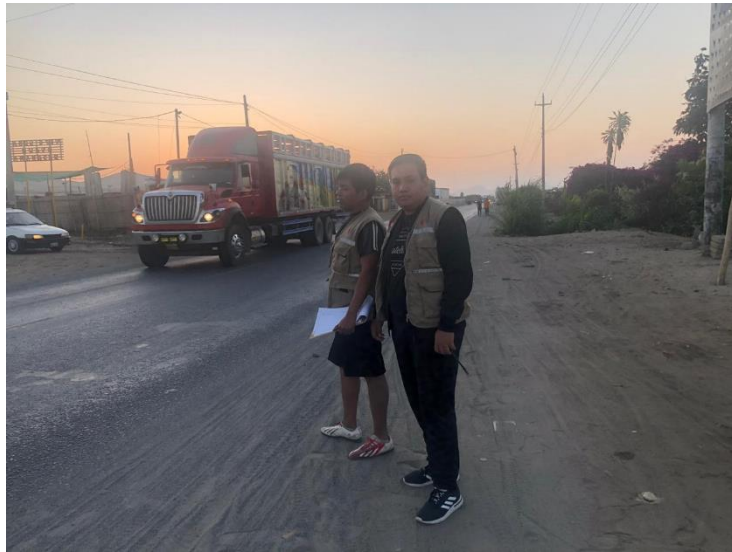
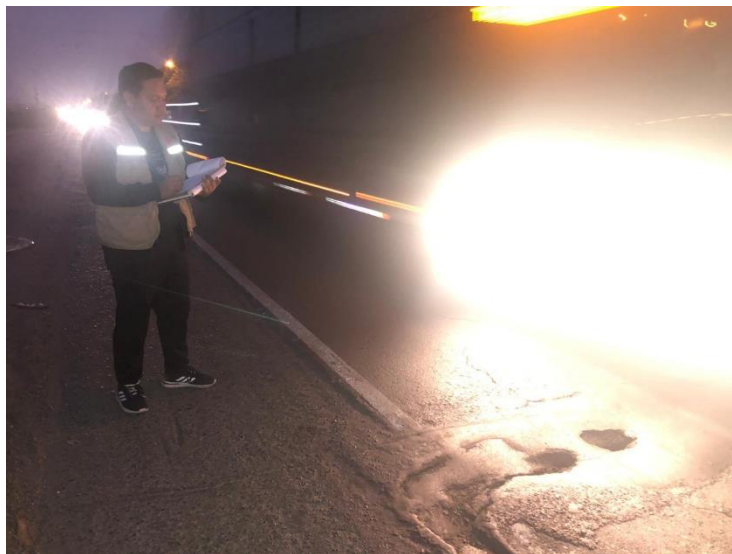
CONTEO DE VEHÍCULOS, SE OBSERVA LA ESTACIÓN DE CONTEO DE VEHÍCULOS EN DIFERENTES HORARIOS

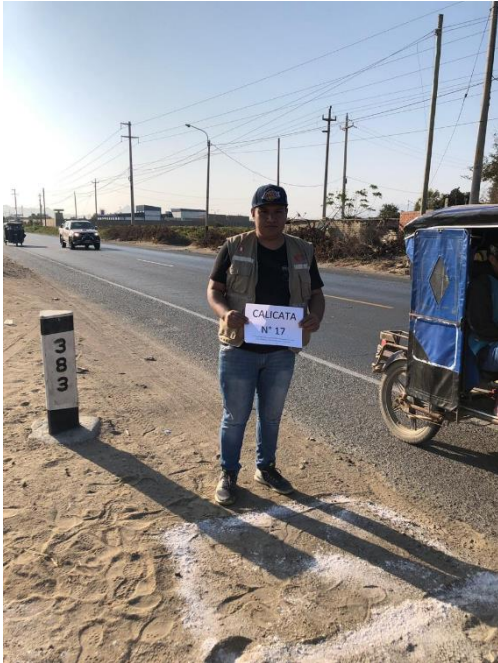
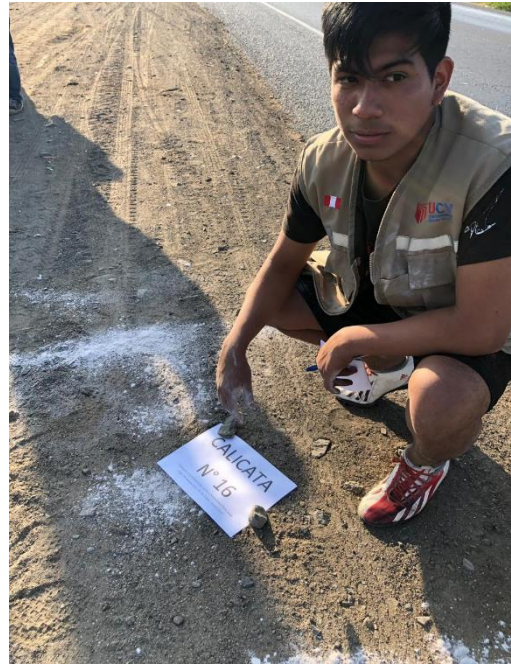
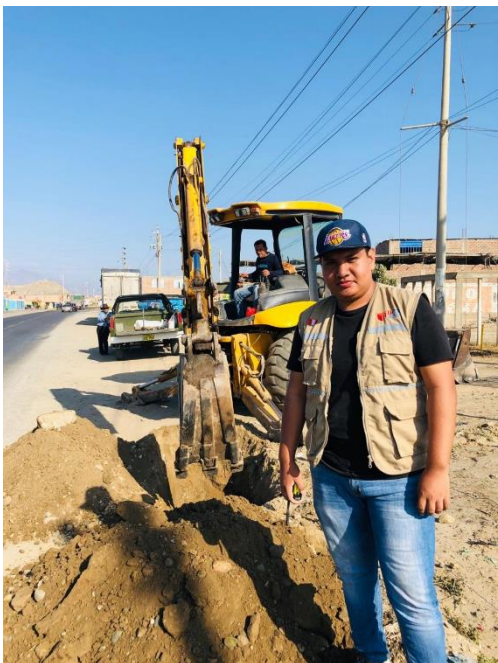
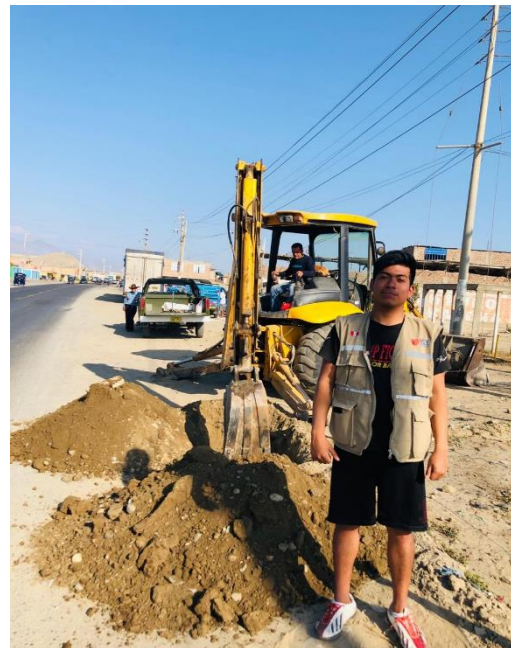
TRAZO Y EXCAVACIÓN DE CALICATAS, SE PUEDE OBSERVAR EL TRAZO Y LA EXCAVACIÓN A 1.50m CON MAQUINARIA PESADA

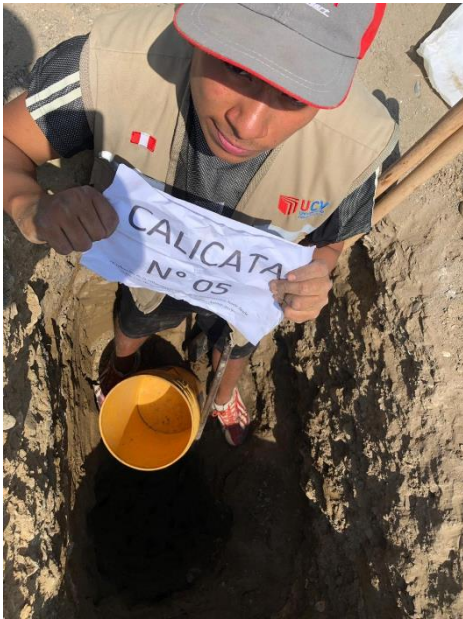
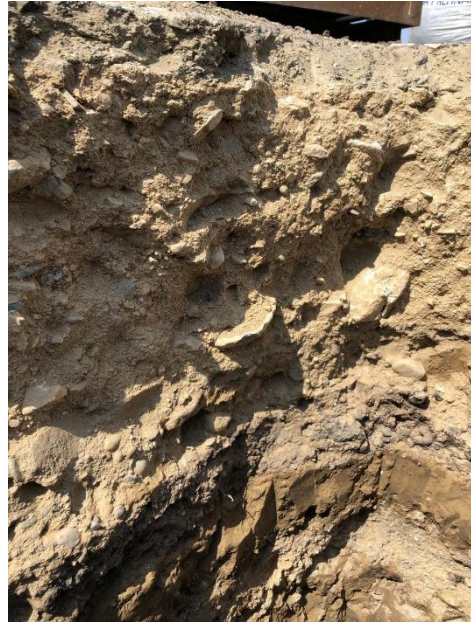
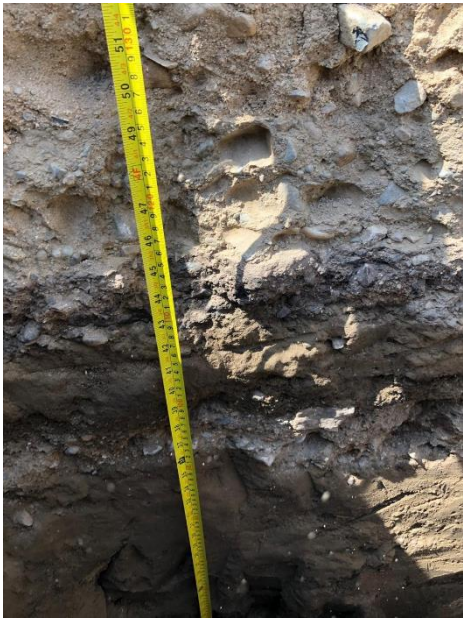
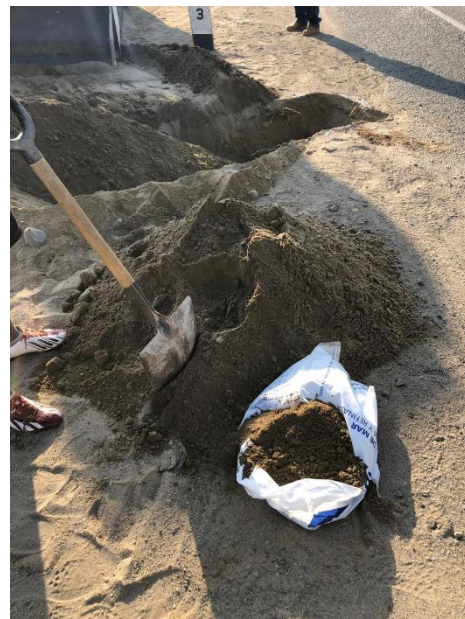
MEDICIÓN DE ESTRATOS Y RECOLECCIÓN DE MUESTRA, SE PUEDE OBSERVAR LAS CAPAS DE LAS QUE ESTA CONTRUIDA LA ESTRUCTURA DEL PAVIMENTO DEL LA CUAL SE RECOLECTO MUESTRAS POR CAPA Y DEL TERRENO NATURAL A 1.50m DE PROFUNDIDAD

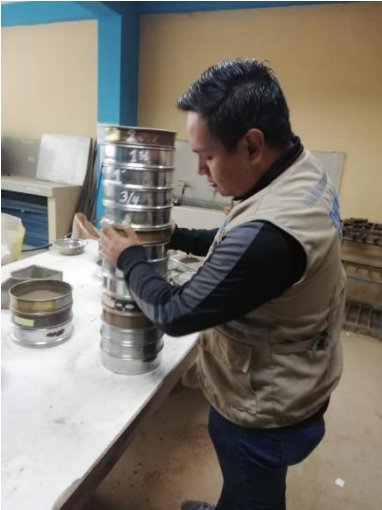
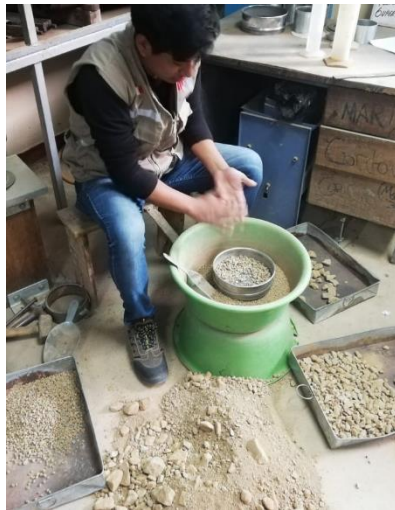
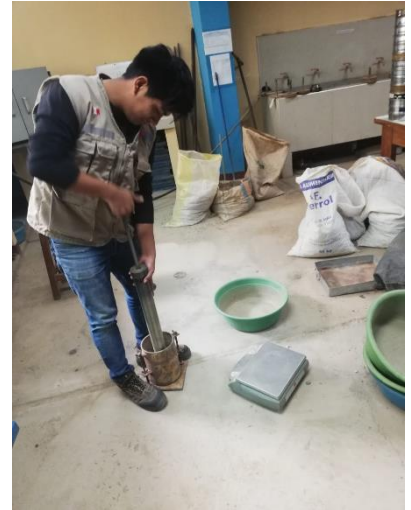
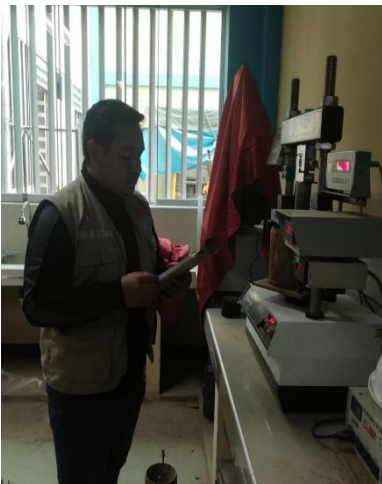
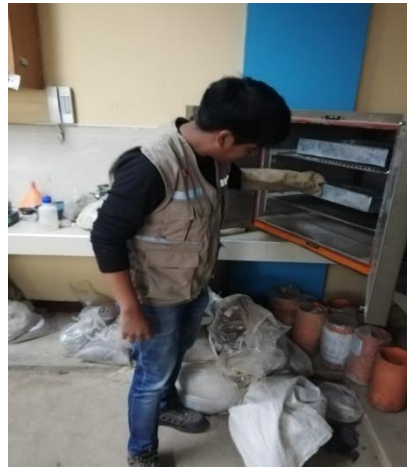
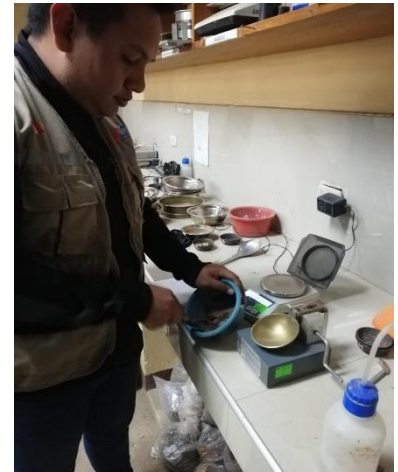
ENSAYOS EN LABORATORIO, SE OBSERVA LA REALIZACIÓN DE LOS ENSAYOS DE MECÁNICA DE SUELOS
