**ESCUELA DE POSGRADO
PROGRAMA ACADÉMICO DE MAESTRÍA EN INGENIERÍA
CIVIL CON MENCIÓN EN DIRECCIÓN DE EMPRESAS DE LA
CONSTRUCCIÓN**

**Calidad del pavimento flexible y su relación con el nivel de
transitabilidad de las calles de Trujillo**

TESIS PARA OBTENER EL GRADO ACADÉMICO DE:

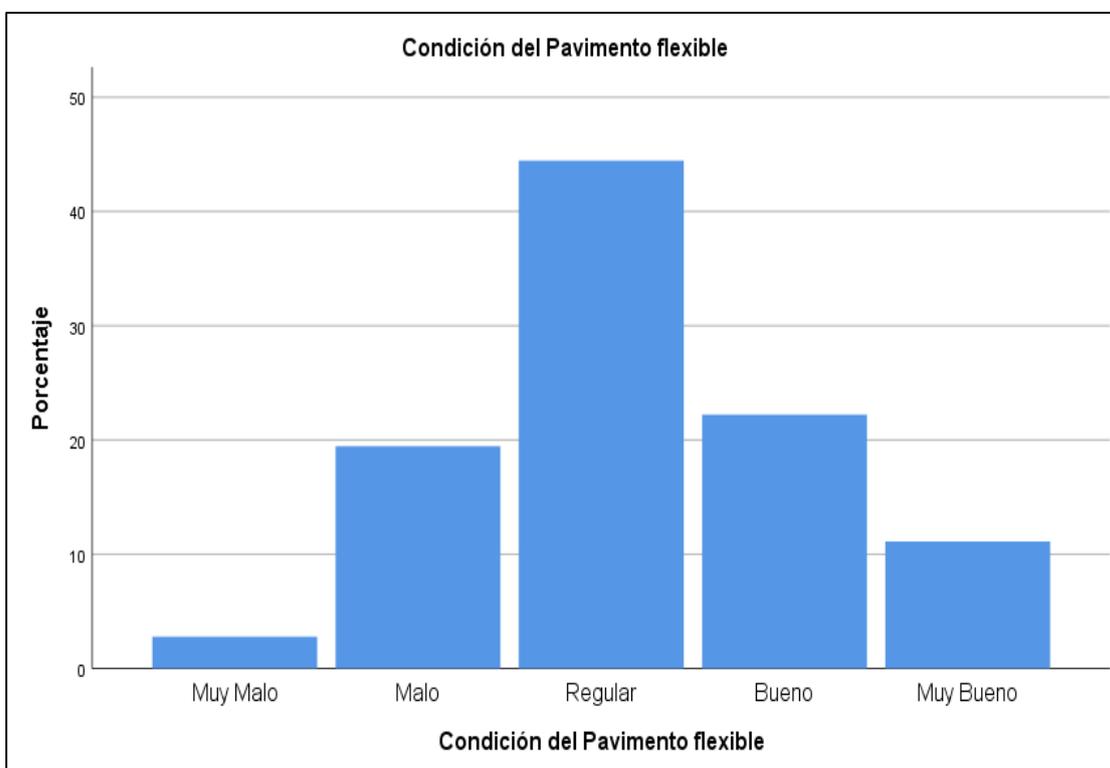
Figura 2 Calidad de la condición del pavimento flexible del tramo evaluado

Se puede inferir de la figura anterior, que a lo largo de los dos sentidos evaluados del tramo de la Av. Federico Villarreal y Av. Perú la calidad de la condición actual del pavimento flexible es REGULAR.

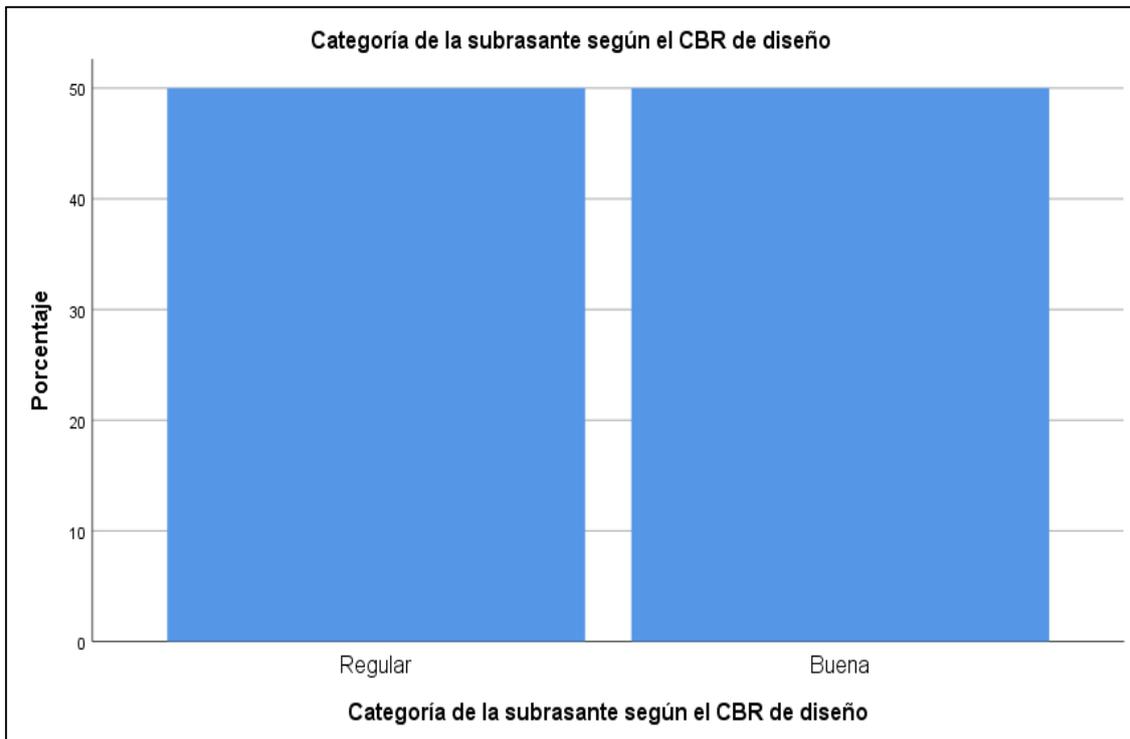
Figura 3 Categoría de la subrasante del tramo evaluado

La categoría de la subrasante para la calicata 1 es de un Nivel Bueno, teniendo una calificación de 3, y la categoría de la subrasante para la calicata 2 es de un Nivel Regular, teniendo una calificación de 2.

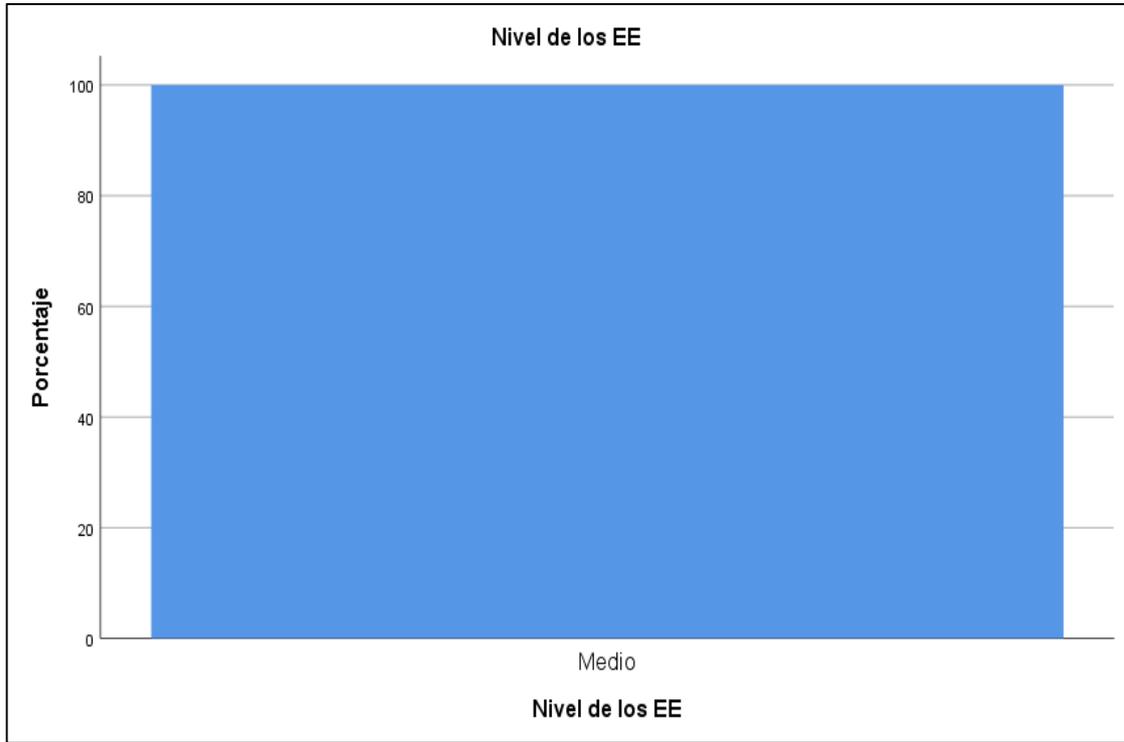
Figura 4 Nivel de ejes equivalentes del tramo evaluado

El nivel de los EE del tramo evaluado es Medio, pues está dentro del rango de $>3'000,000 \text{ EE} \leq 5'000,000 \text{ EE}$, teniendo una calificación de 2.

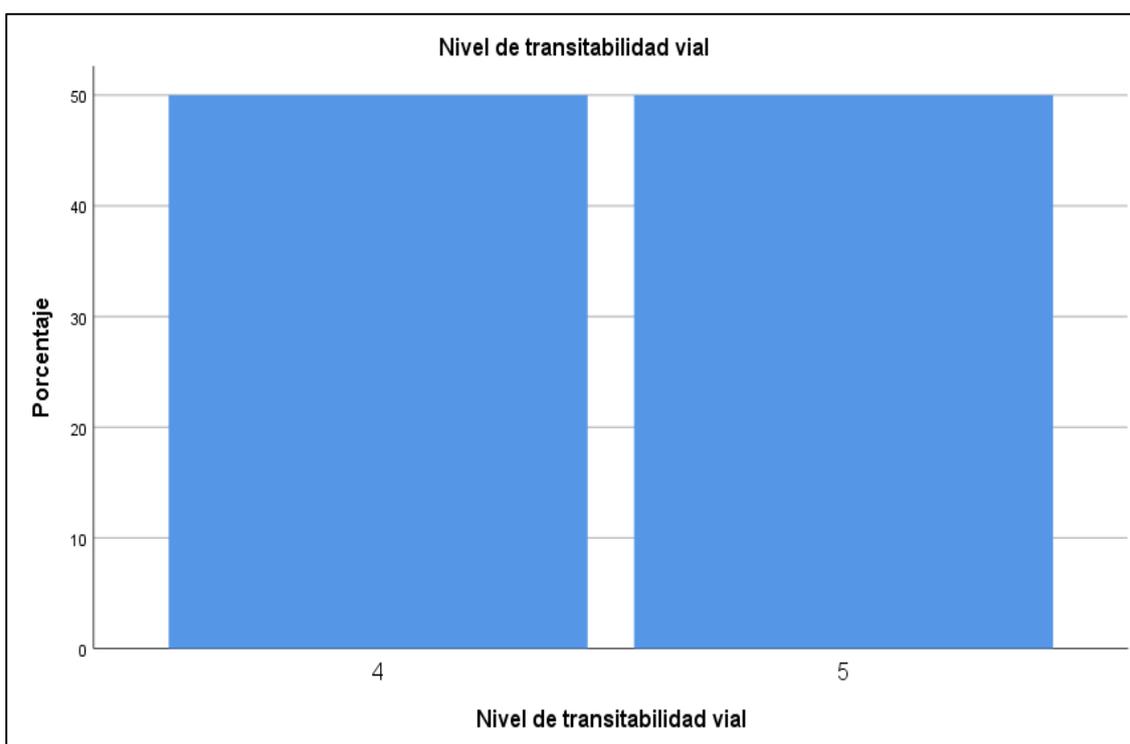
Figura 5 Nivel de transitabilidad vial del tramo evaluado

Al sumar los resultados de Categoría de subrasante y nivel de EE se obtuvieron los resultados con la calificación de 4 y 5, y según el cuadro 23 se interpreta lo siguiente:

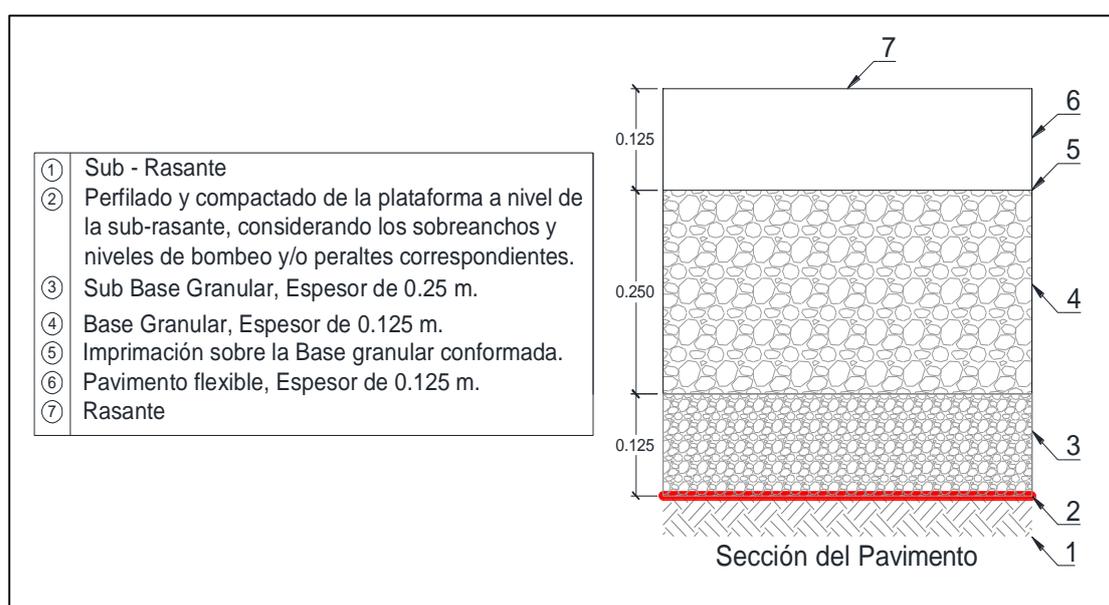
Figura 6 Espesores de capas del diseño de pavimento

Del Cuadro 24 y la Figura 06 se observa que la calidad óptima del pavimento de la zona de estudio deberá tener dichos espesores de las capas del Diseño de Pavimento, pues éste será el adecuado para soportar el nivel de transitabilidad vial para este tramo de vía evaluada de la Av. Federico Villarreal y Av. Perú.

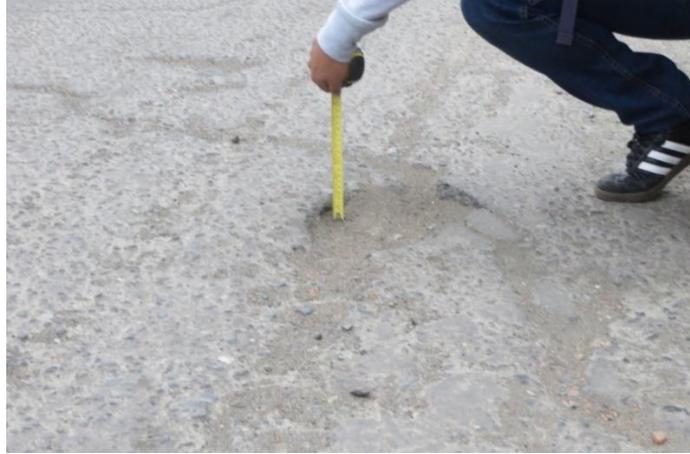
En la imagen N° 01 se muestra el desnivel de la pista

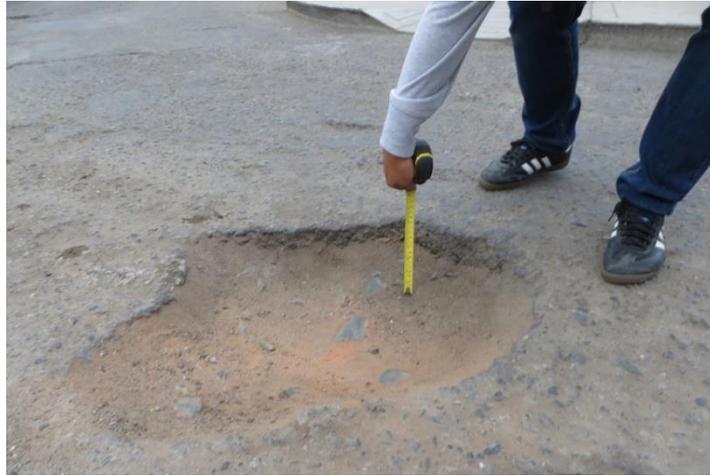
En la imagen N° 02 se está midiendo la altura de un hueco

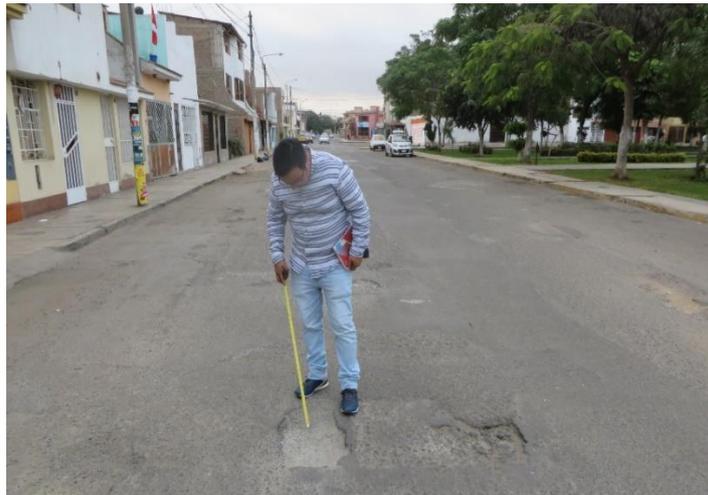
En la imagen N° 03 se muestra el hueco

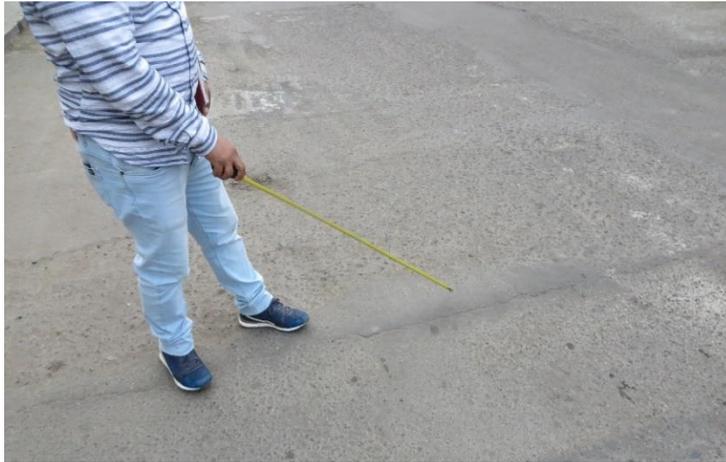
En la imagen N° 04 se muestra la pista con piel de concreto

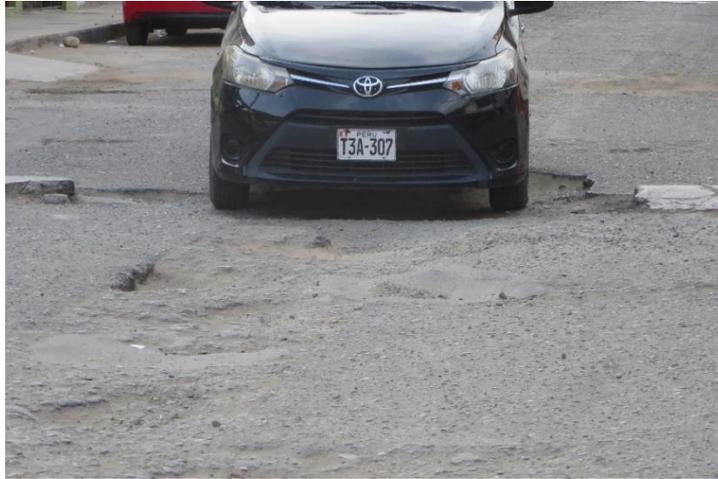
En la imagen N° 05 se muestra los desniveles y huecos

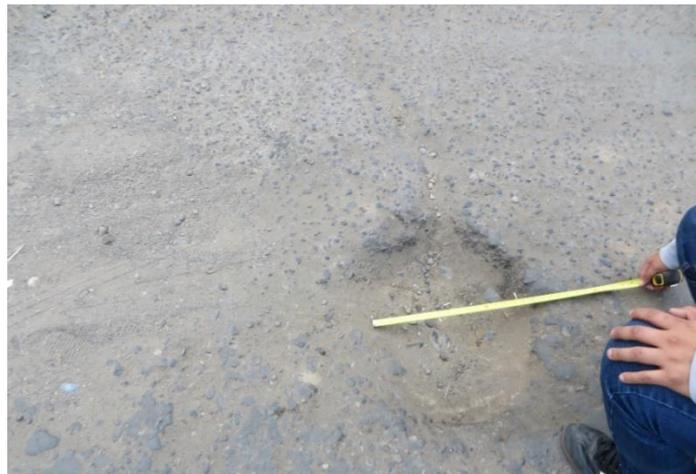
En la imagen N° 06 se muestra la profundidad del hueco
