**UNIVERSIDAD CÉSAR VALLEJO**

**Evaluación de vulnerabilidad sísmica y propuesta de reforzamiento del pabellón  
a de la institución educativa N° 1254 – María Reiche Newmann, Ate, Lima 2019.**

**TESIS PARA OBTENER EL TÍTULO PROFESIONAL DE**

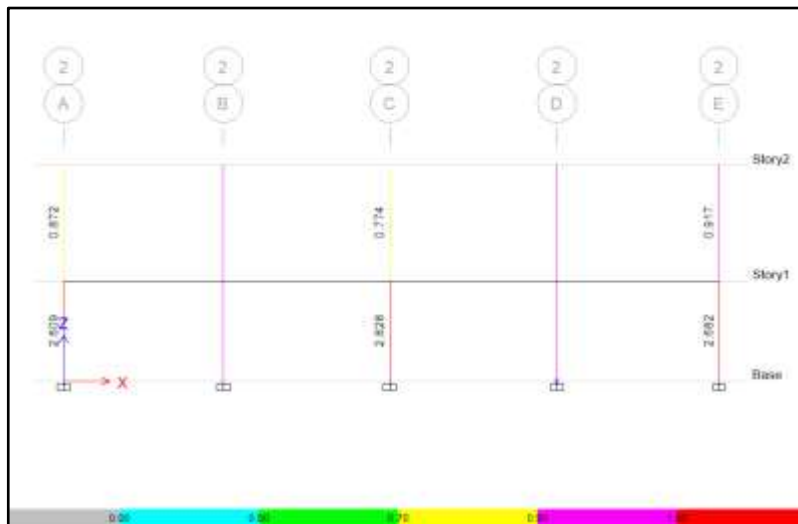
Figura 63: Acero existente en las columnas de la edificación

En el análisis de las columnas de la edificación existente verificamos que están en riesgo ya que el programa Etabs 2017.0.1, nos muestra en códigos de colores que la única columna que está cerca a cumplir con los requerimientos de la norma E-060 y E-030, es la 2C del segundo piso que presenta una coloración amarilla los demás están en rojo o rosado, lo cual indica que están más propensas a fallar ante cualquier sollicitación.

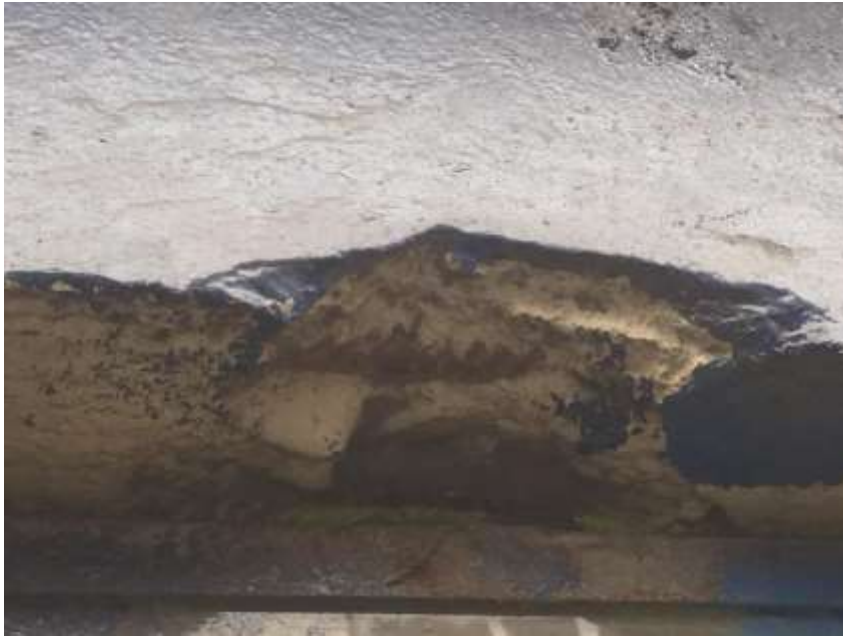
Anomalías en vigas desprendimiento de concreto y exposición del acero en proceso de corrosión, en el Pabellón A de la institución.

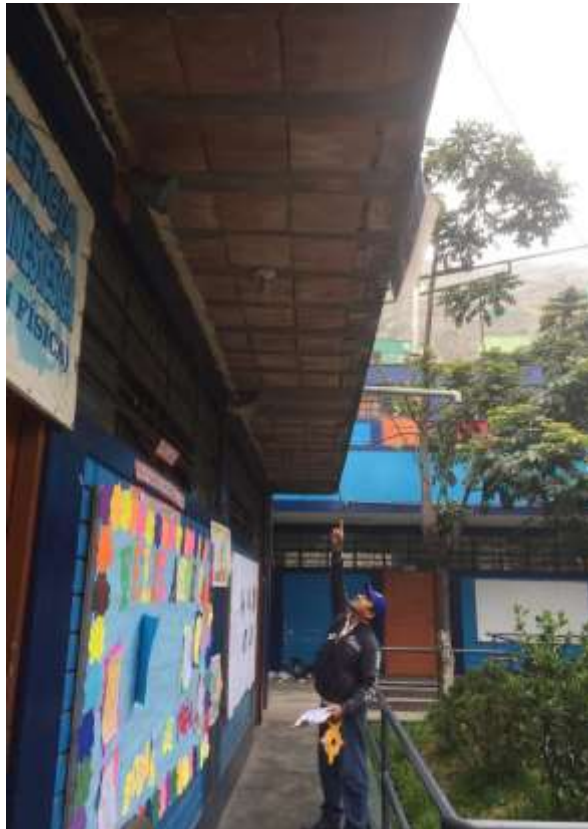
Anomalías en losa sin presencia de vigas peraltadas, en el Pabellón A de la institución.

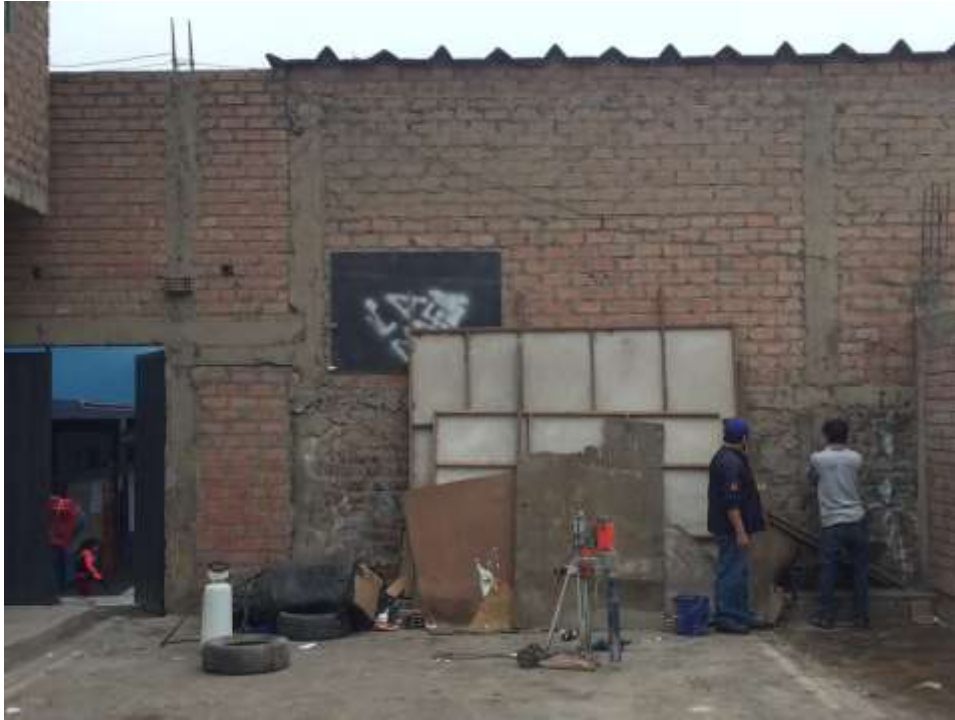
Discontinuidad de vigas posterior, del Pabellón A de la institución.

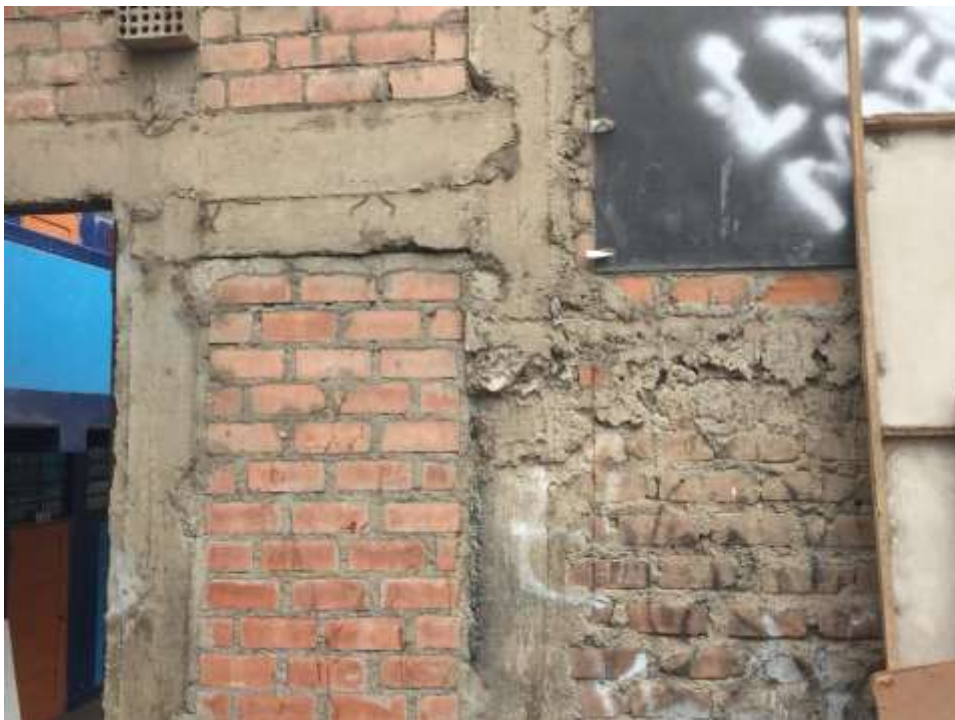
Presencia de cangrejas en vigas, losas y columnas posterior, del Pabellón A.

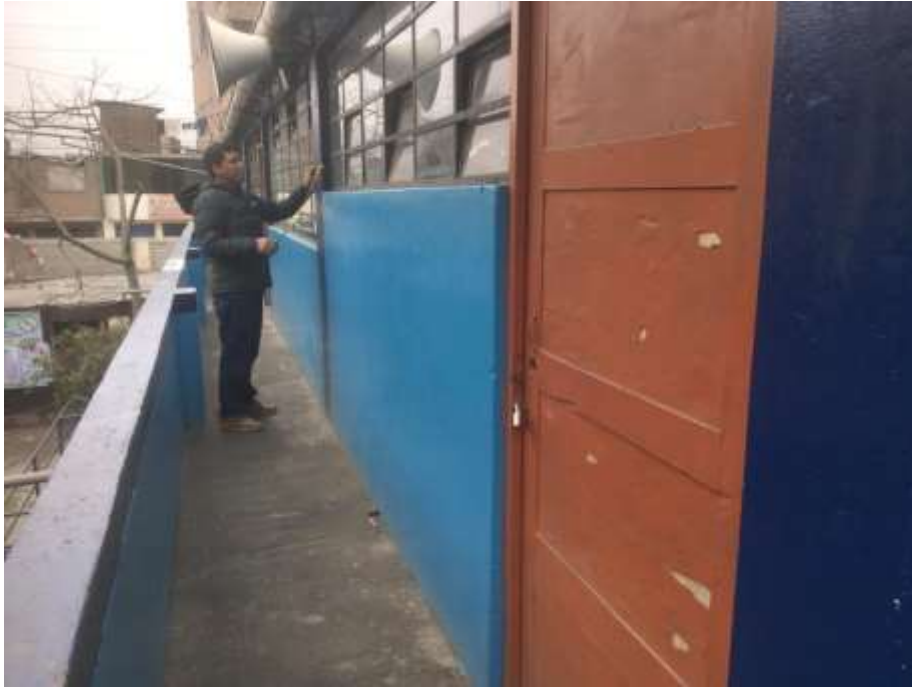
Presencia de columnas cortas en el Pabellón A.

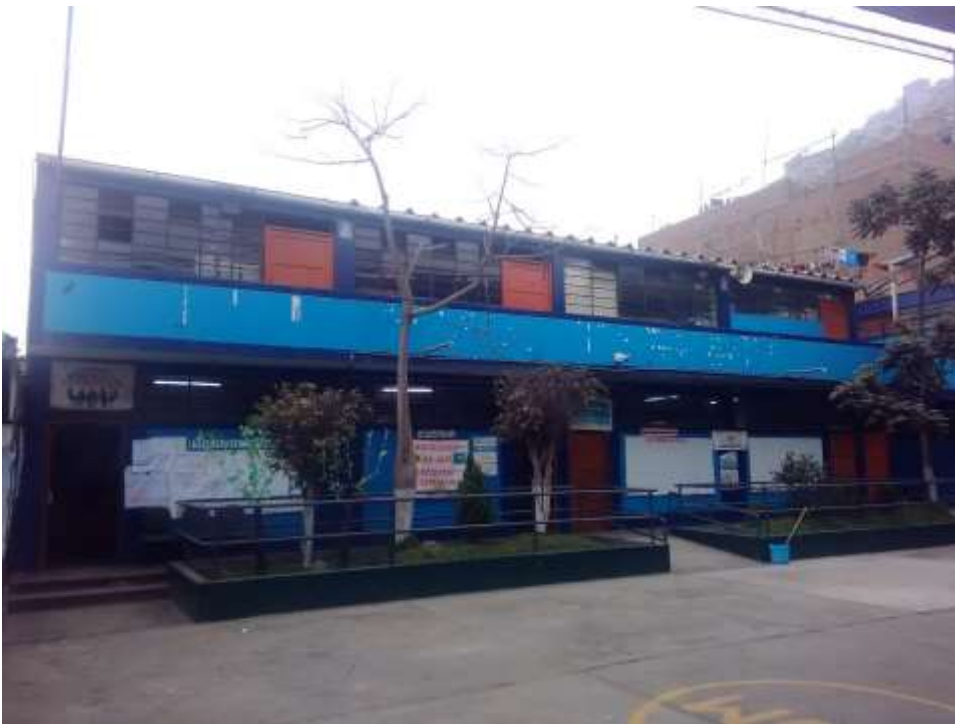
No cuenta con muros portantes frontales en el Pabellón A.

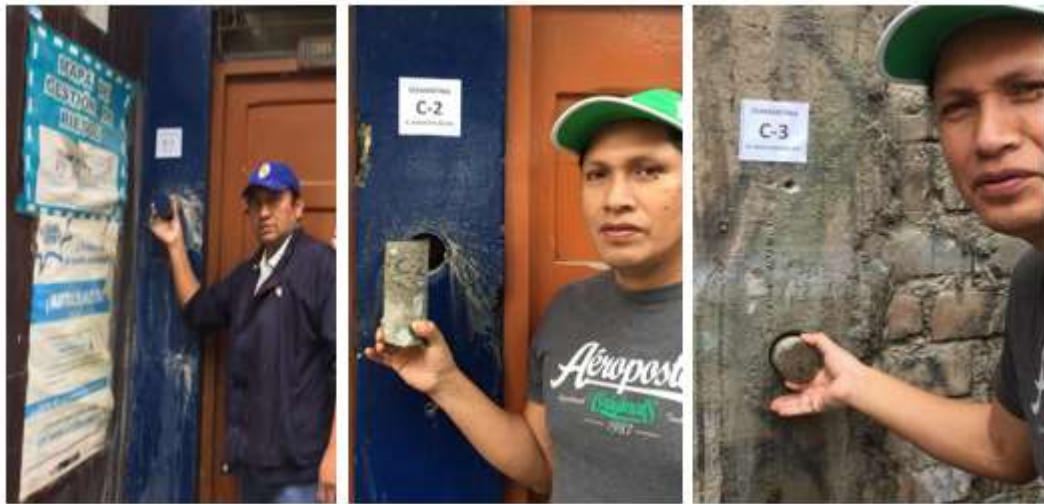
Toma de espécimen en columnas del pabellón A de la institución educativa.

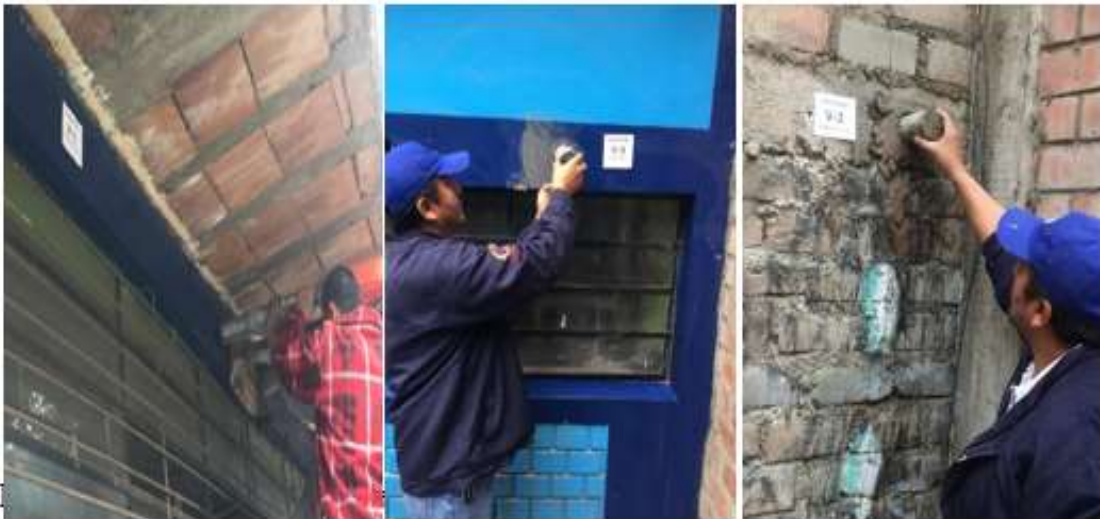
Toma de espécimen en vigas del pabellón A de la institución educativa.
