**UNIVERSIDAD CÉSAR VALLEJO**

Evaluación estructural en muros para determinar la vulnerabilidad sísmica  
en viviendas autoconstruidas del pueblo joven 5 de Mayo, San Juan de  
Miraflores - 2019

**TESIS PARA OBTENER EL TÍTULO PROFESIONAL DE:**

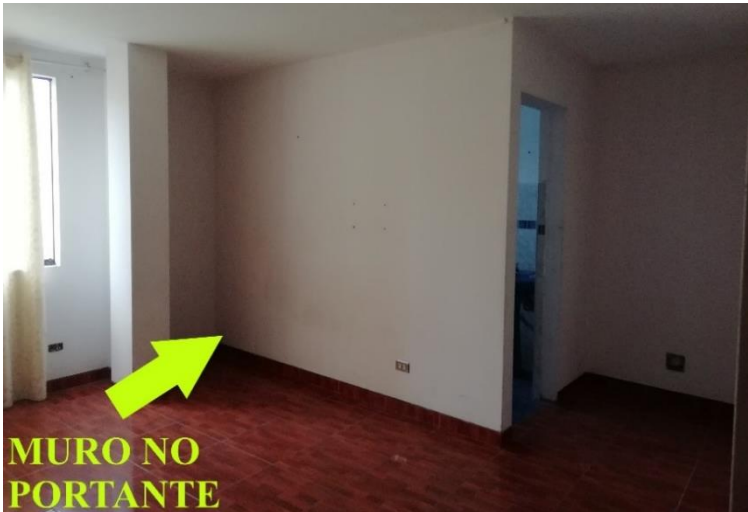
Ilustración 3 Muro no portante - Fuente propia

por la norma E. 070 y adicionalmente a ella las investigaciones realizadas concerniente al tema; por lo tanto, para la construcción de albañilería en sus diversas tipologías debemos aplicar la norma según corresponda. “Comparación del diseño de muros estructurales de concreto armado según FONFONORMA 1753:2006 y ACI 318-14” (Arteaga, Malavé y Olival, 2017, p. 126). La *construcción estructural*, este tipo de construcción ha sido diseñada para dar una vida útil más prolongada, para ello se transmitirán hacia la cimentación del suelo mediante los elementos de albañilería las cargas actuantes, dichos elementos deberán ser en la medida de lo posible reforzados. Para la construcción estructural de edificios solo podrá darse cuando haya una cantidad notable de muros, pueden ser, por ejemplo, viviendas unifamiliares mayor a 5 pisos o viviendas multifamiliares, universidades, torres de oficinas, hoteles, etc. Ahora con esto no queremos excluir a la posibilidad de hacer uso de placas, vigas o columnas de concreto armado, fibra de vidrio, u otro material, que colaboren a transferir la carga vertical de los muros o complementando con los elementos de construcción de albañilería puedan resistir a la fuerza sísmica, aunque el elemento fundamental será el muro de albañilería por lo que debemos tenerlo siempre en consideración. “An approach to the convento of Santa Clara de Asís in Havana. Study of its conservation status and intervention proposals” (Guevara, Toirac y Marisy, 2019, p. 18). Así mismo, la **clasificación por la función estructural**, estas se subdividen en *muros no portantes*, son básicamente los muros que no se encuentran en el perímetro de la estructural, por lo tanto, estos tipos de muros no absorben la carga vertical, estos pueden ser por ejemplo

cercos (utilizados normalmente por fábricas, instituciones educativas o para limitar un terreno), parapetos (utilizados usualmente en la azotea de las viviendas para evitar caídas) y tabiques (estas no constituyen fracción de la estructura sismorresistente). Todos estos tipos de muros serán diseñados esencialmente para cargas de empuje, viento o sismos, que se generen perpendicularmente en referencia al plano. “Seismic Design Guide For Low-Rise Confined Masonry Buildings” (Meli [et al.], 2011, 41). Y *muros portantes*, son elementos estructurales que generalmente lo podemos encontrar en el perímetro de una estructura y esto se debe a que tiene la función de distribuir la resistencia y fuerza alrededor de toda la estructura, puesto que está sometido a soportar diferentes elementos estructurales como son las vigas y losas, otra de las funciones y seguramente la más importante de este elemento es poder distribuir las fuerza que ocasionan los movimientos telúricos para poder soportar y mantenerse estable. Por otro lado la **clasificación por la distribución del refuerzo**, están conformados por *muros no reforzados o de albañilería simple*, estos muros con normalidad de construcciones en mampostería o muros de albañilería que han sido construidos sin tener en cuenta el procedimiento, por lo tanto, no efectuando con las medidas mínimas requeridas por la norma E. 070, por lo que genera fallas en correspondencia a los movimientos telúricos que se puedan presentar, es por este motivo que se recomienda que este tipo de construcción no debe ser ejecutada. “Modelación no lineal de muros de mampostería empleando elementos de contacto” (Lizárraga y Pérez, 2015, p. 49). También verificaremos los *muros reforzados*, el cual tienen 4 puntos a tratar los cuales son: *muro de albañilería armada (muro armado)*, estos se conocen normalmente por el refuerzo que llevan en su interior por concreto líquido de los alvéolos, este refuerzo es utilizado tanto para la altura como para la longitud de los muros, dando así una consistencia y estabilidad superior. *Muro de albañilería de junta seca*, este tipo de muro es un sistema con origen japonés, el cual consiste en no posicionar las unidades de bloques unidas tanto lateralmente como una sobre otras, las cuales en su interior llevan una barra de acero. *Muro laminar («Sándwich»)*, esta tipología de muro no es utilizado en el Perú, a menos que no sea usado como enchape, puesto que nuestro país

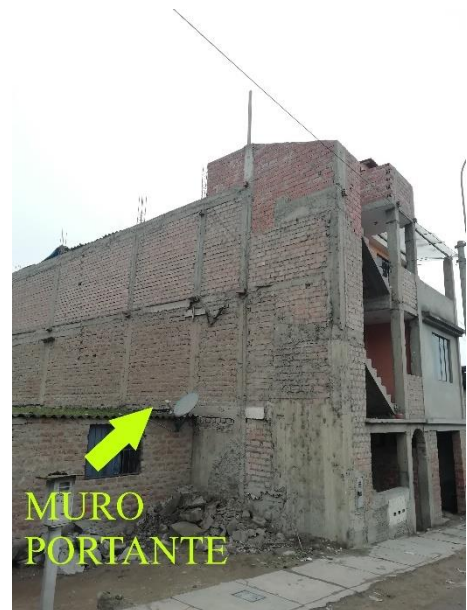
Ilustración 4 Muro portante - Fuente propia

es considerado como altamente sísmico, y se ha verificado que este tipo de muro presenta fallas, sin embargo, este tipo de muro es utilizado en otros países, está elaborada con concreto a la cual se le adiciona aceros transversales y verticales muros de albañilería simple los cuales son usados como encofrado. *Muro de albañilería confinada (muro confinada)*, este tipo de muros son los que se utilizan construyen frecuentemente en nuestro país, y seguramente en gran parte de Latinoamérica, teniendo en cuenta que solo son para edificaciones no mayor a 5 pisos. Los **componentes de albañilería**, está compuesta por las *unidades de albañilería*, las misma que a su vez podemos encontrar la *clasificación por sus dimensiones*, se da por su volumen, puesto que estas pueden ser de 2 tipos, el ladrillo y el bloque. Para el reconocimiento de un ladrillo es sencillo dado que este se puede maniobrada con una de nuestras manos; por lo contrario, el bloque por ser más grande y pesado es necesario usar las dos manos. *Clasificación por su materia y fabricación*, en nuestro país existen una gran variedad de fabricación de ladrillos, es por eso que la clasificación se realizará tanto por composición (materia), así como por su forma o estructura (fabricación), y esto se debe a que según su clasificación se podrá dar uso dentro en la construcción. “Construction Guide for Low-Rise Confinen Masonry Building” (Shacher y Tim, 2015, p. 25). Dentro de esta última podemos encontrar las *unidades de arcilla cocida*, son fabricadas en forma artesanal, semi e industrial, estas son muy fáciles de identificar puesto que tienen un color anaranjado – rojizo, las fabricaciones más conocidas de estas con el King Kong, la caravista, la pandereta, el de losa aligerada, etc. *Unidades de concreto*, no son recomendables para edificaciones pequeñas puesto que son poco resistentes, por lo que se le daría una mejor utilidad en edificaciones altas, claro que esto será posible, siempre y cuando su composición se sea manipulada para tener una mayor compresión y resistencia. *Unidades sílico-calcáreas*, estás son muy importantes dado que son utilizados para los muros tanto portantes como no portantes, por lo que encontraremos una gran variedad de dimensiones. *Unidades de sillar*, no es muy utilizada en la actualidad en nuestro país para la construcción por el alto costo monetario de este material, por lo que en la actualidad solo es utilizado como enchapes de muro, aunque no se nos debe olvidar que este material fue bastante utilizado sobre todo en la ciudad de Arequipa. Ahora veremos la *clasificación por sus huecos (alvéolos)*, estos se refieren a los orificios que puedan tener en cualquiera de sus direcciones, o también no tener ningún orificio. Por lo que dependiendo de esta clasificación también se dará a conocer el tipo de utilidad que tendrá dentro de la construcción. Dentro de estas encontramos a las *unidades sólidas y unidades huecas*, para

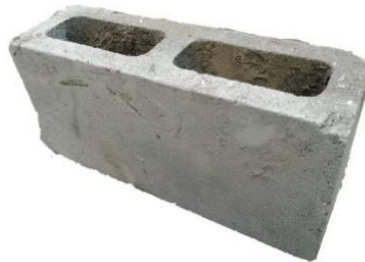
Ilustración 7 Unidad alveoral - Fuente propia

Así como las *unidades alveolares*, estas unidades se caracterizan por tener grandes orificios a la superficie del asiento. Pero debemos tener en consideración que este modelo de unidad no

debe ser utilizada para la construcción de albañilería confinada dado que en el caso que hubiese un movimiento telúrico de consideración este no soportaría, por lo que se trituraría. También existen las *unidades tubulares*, esta unidad es la más vista y usada en la construcción de

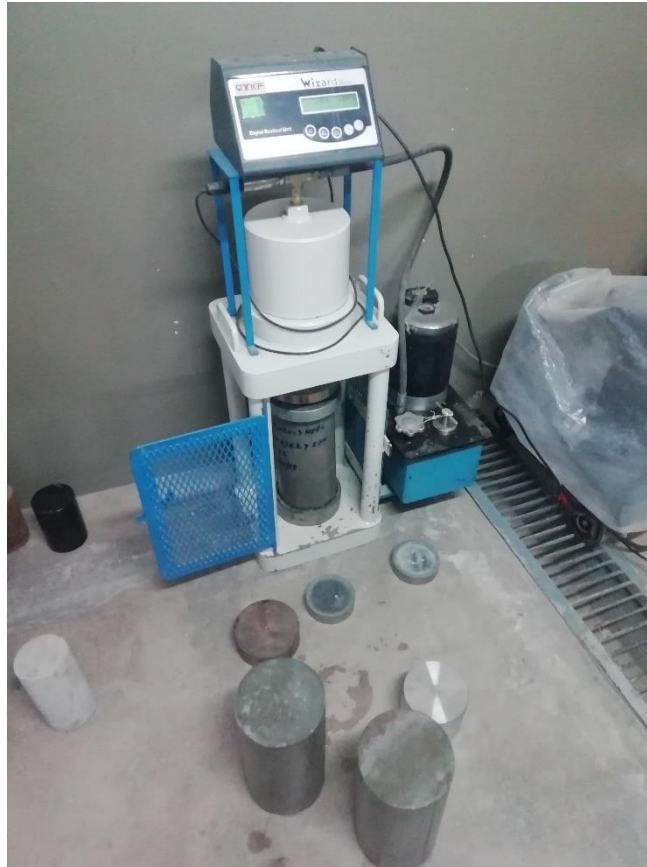
*Ilustración 8 Ensayo de compresión - Fuente propio*

Según los ensayos ejecutados el ladrillo posee una resistencia a la compresión característica de  $132.56 \text{ kg/cm}^2$ .

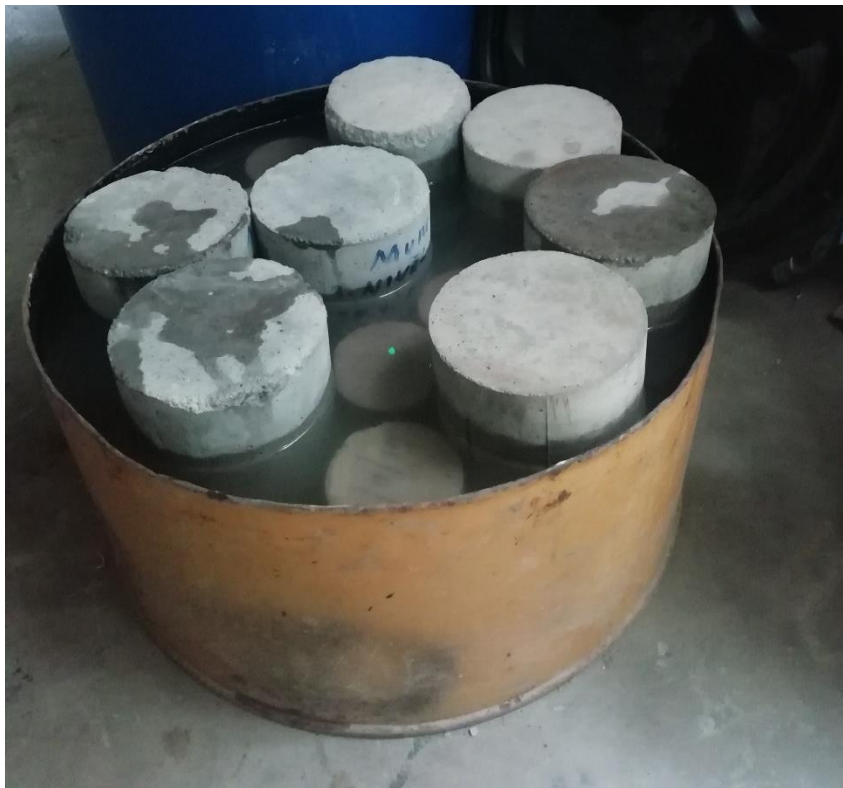
Ilustración 9 Ensayo de absorción - Fuente propia

Según los ensayos ejecutados el ladrillo en 5 horas de haber estado inmerso muestra una media de 12.4% de absorción, por otro lado, mientras ha sido inmerso en 24 horas evidencia una media de 13.4% de absorción.

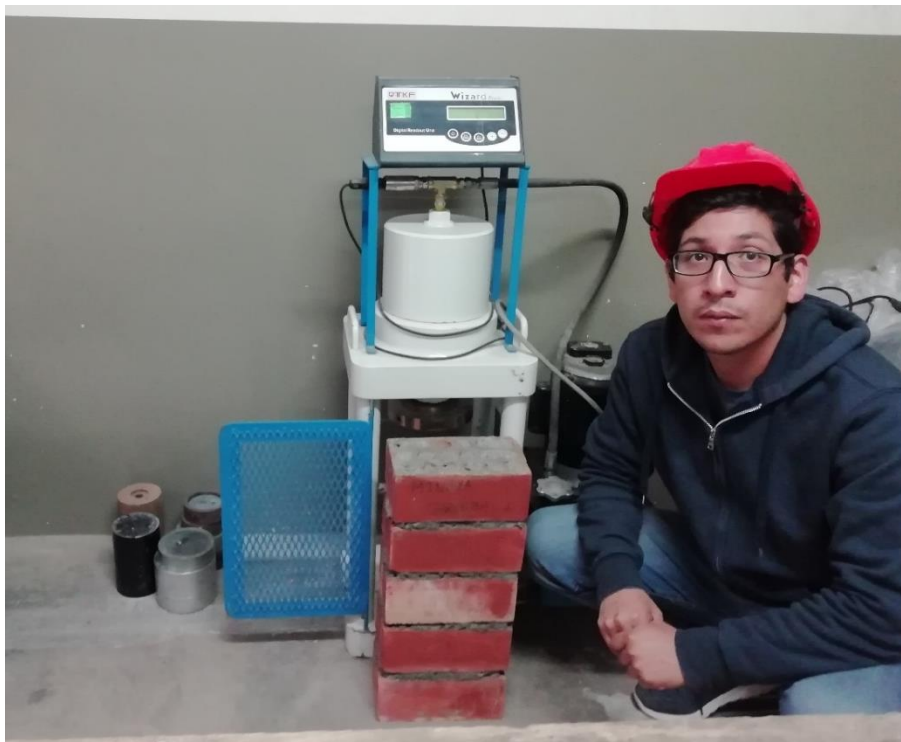
*Ilustración 10 Ensayo de compresión axial de pila - Fuente propia*

Se ubico que la resistencia a la compresión axial es de 69.31 kg/cm<sup>2</sup> y la desviación estándar es de 3.72 kg/cm<sup>2</sup>.
