Evaluación del desgaste de la carpeta asfáltica en la Av. Andrés Avelino Cáceres
utilizando el método mecanístico empírico

TESIS PARA OBTENER EL TÍTULO PROFESIONAL DE:

Diseño de infraestructura vial

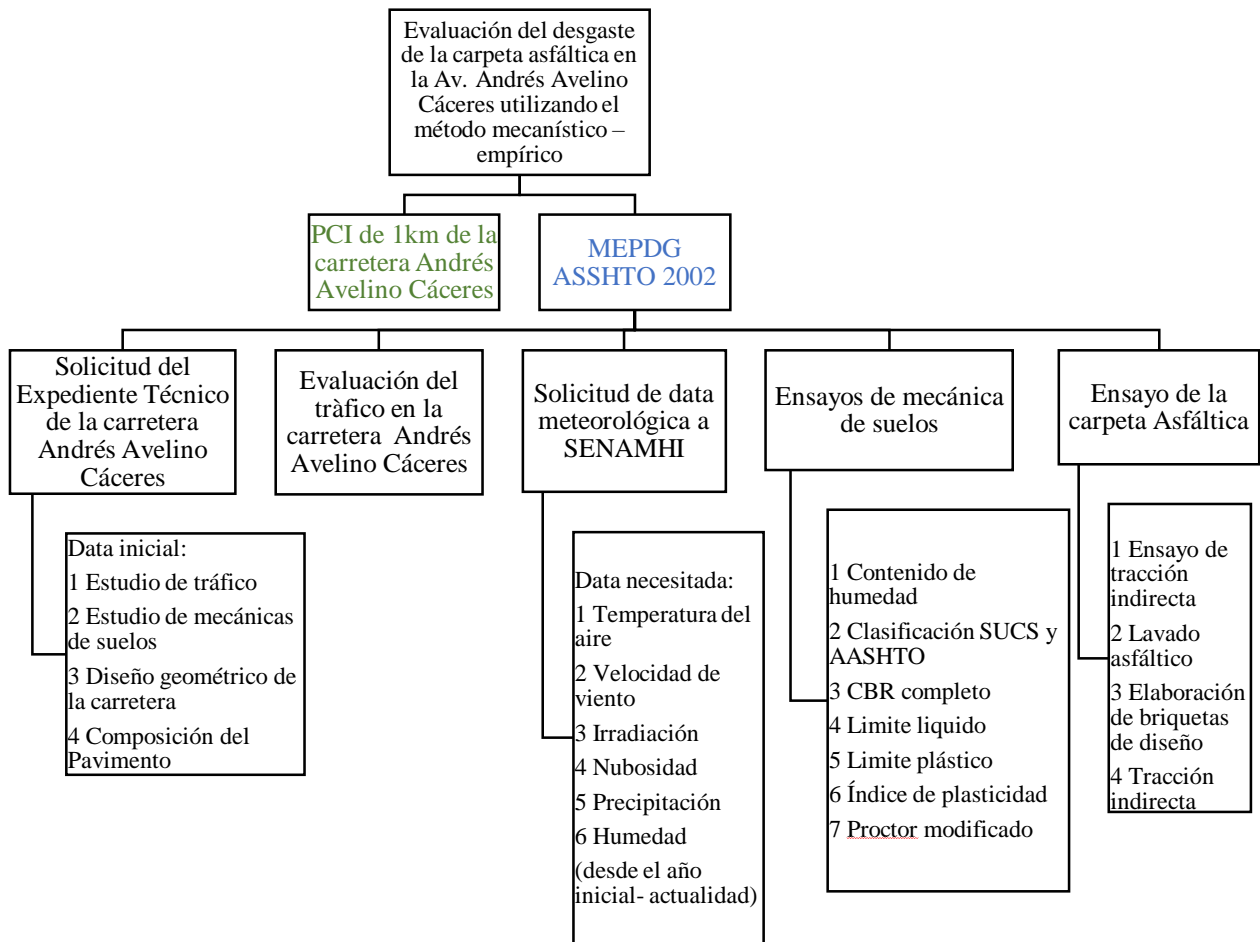
Figura 4: Proceso de evaluación del desgaste de la carpeta asfáltica

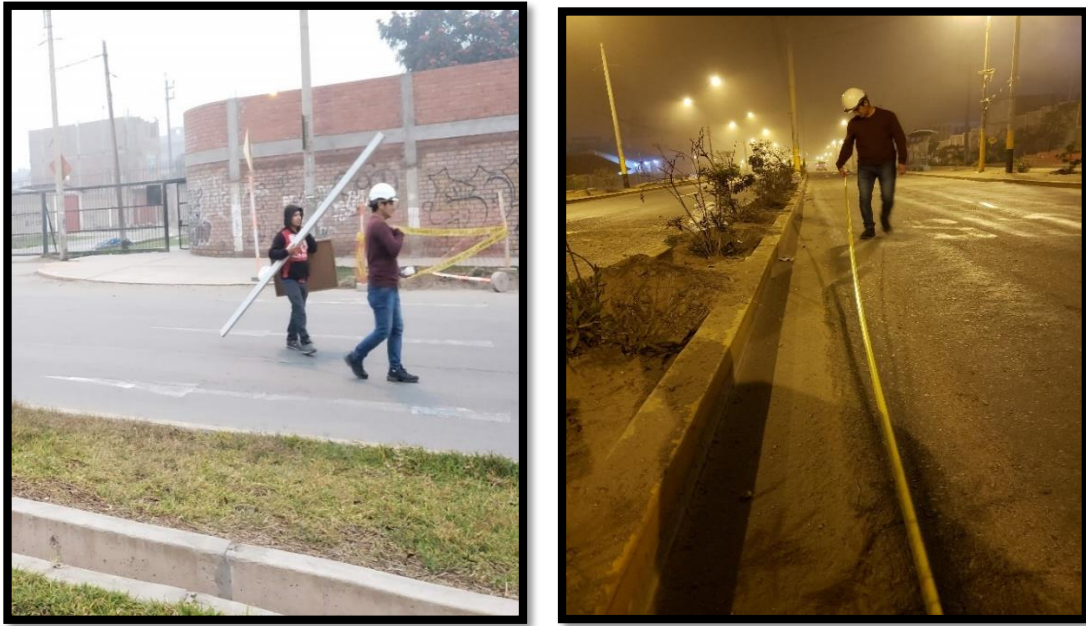
Figura 6: Recolección de datos para la determinación del PCI

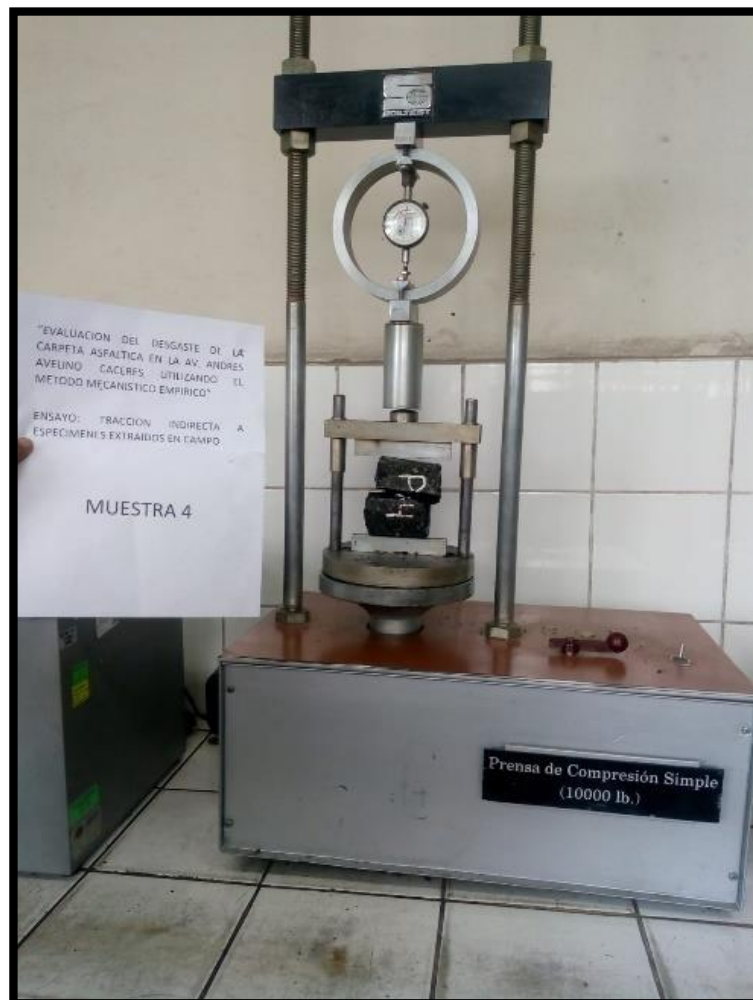
Figura 16: Ensayo de tracción indirecta.

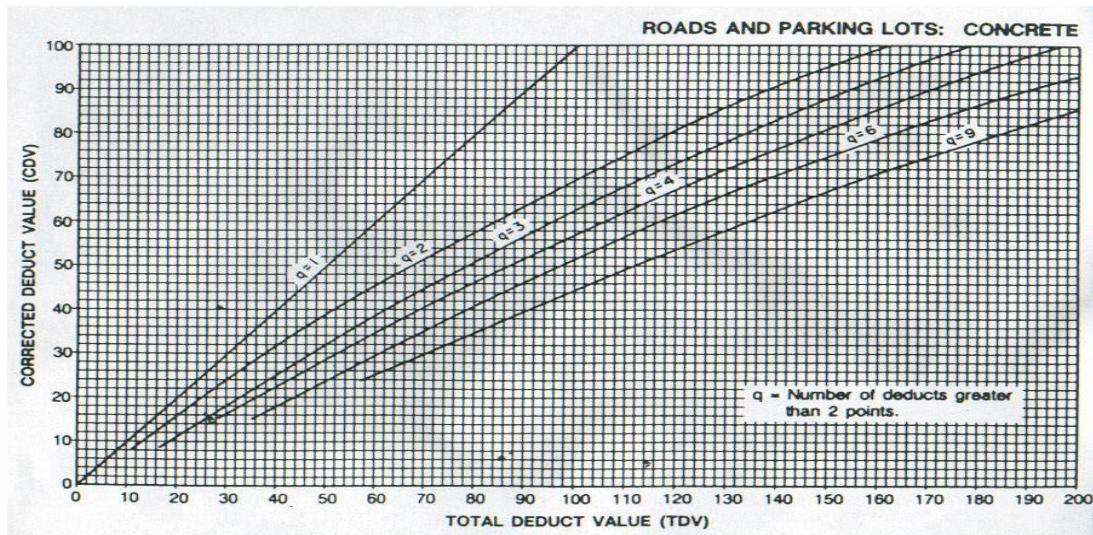
Figura 21: Abaco de valores deducidos corregidos con relación a “q”.

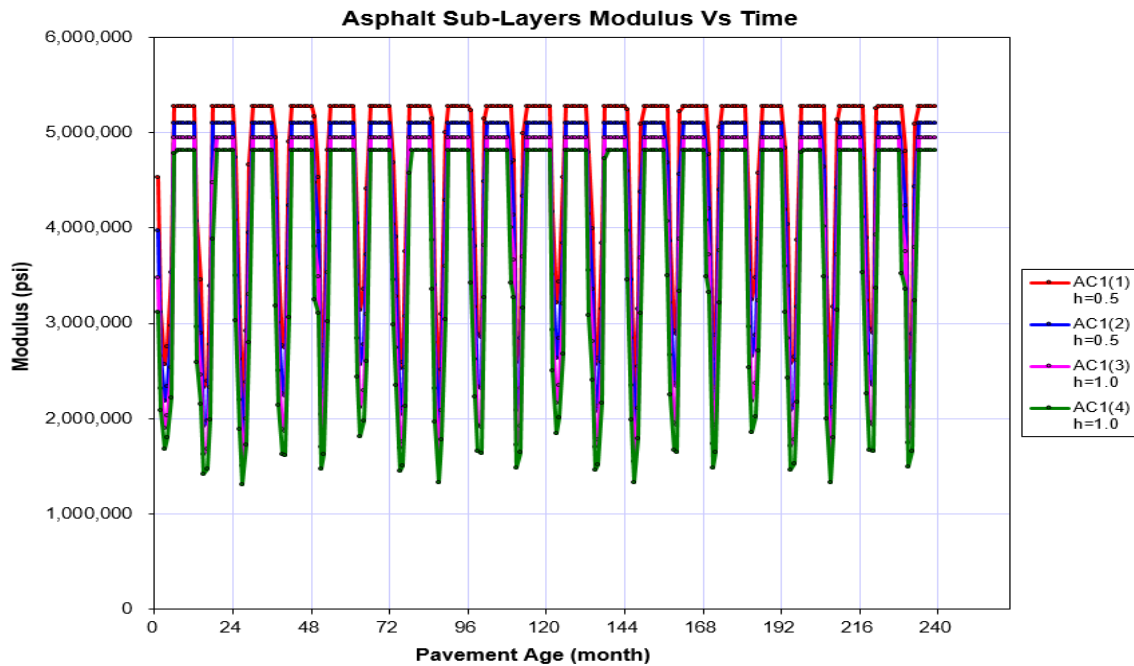
Figura 29: Módulos del diseño de la carpeta asfáltica.

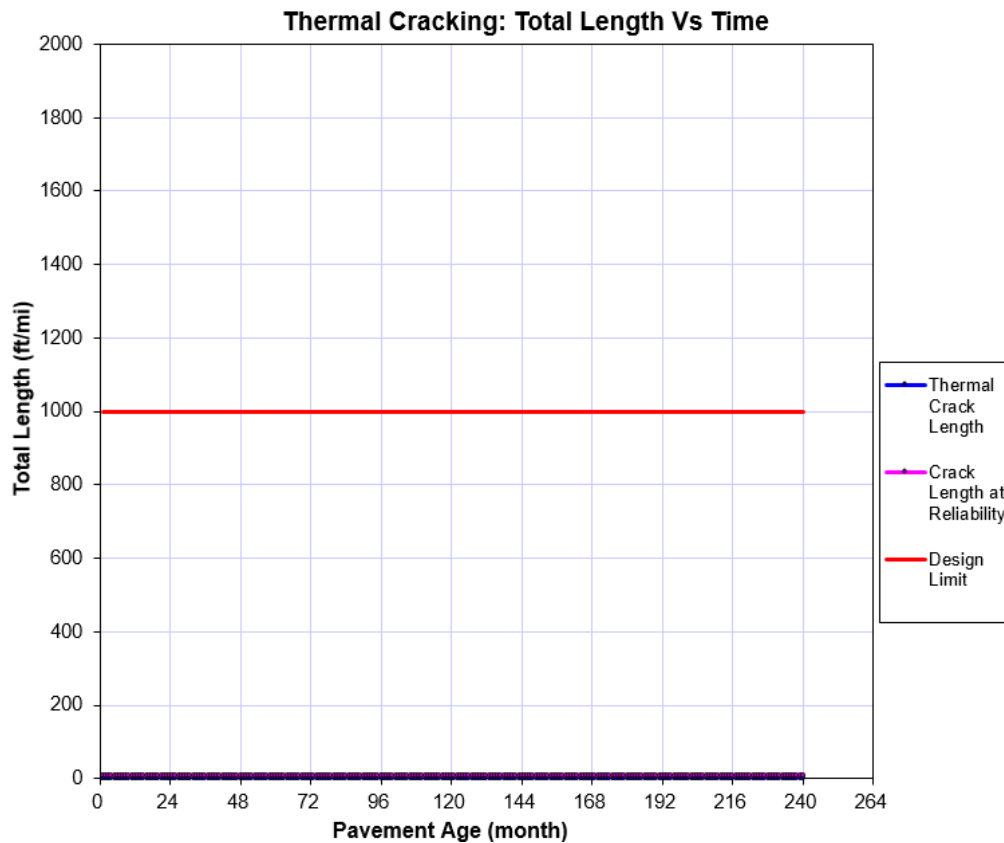
Figura 32: Predicción del agrietamiento térmico en (ft/mi).

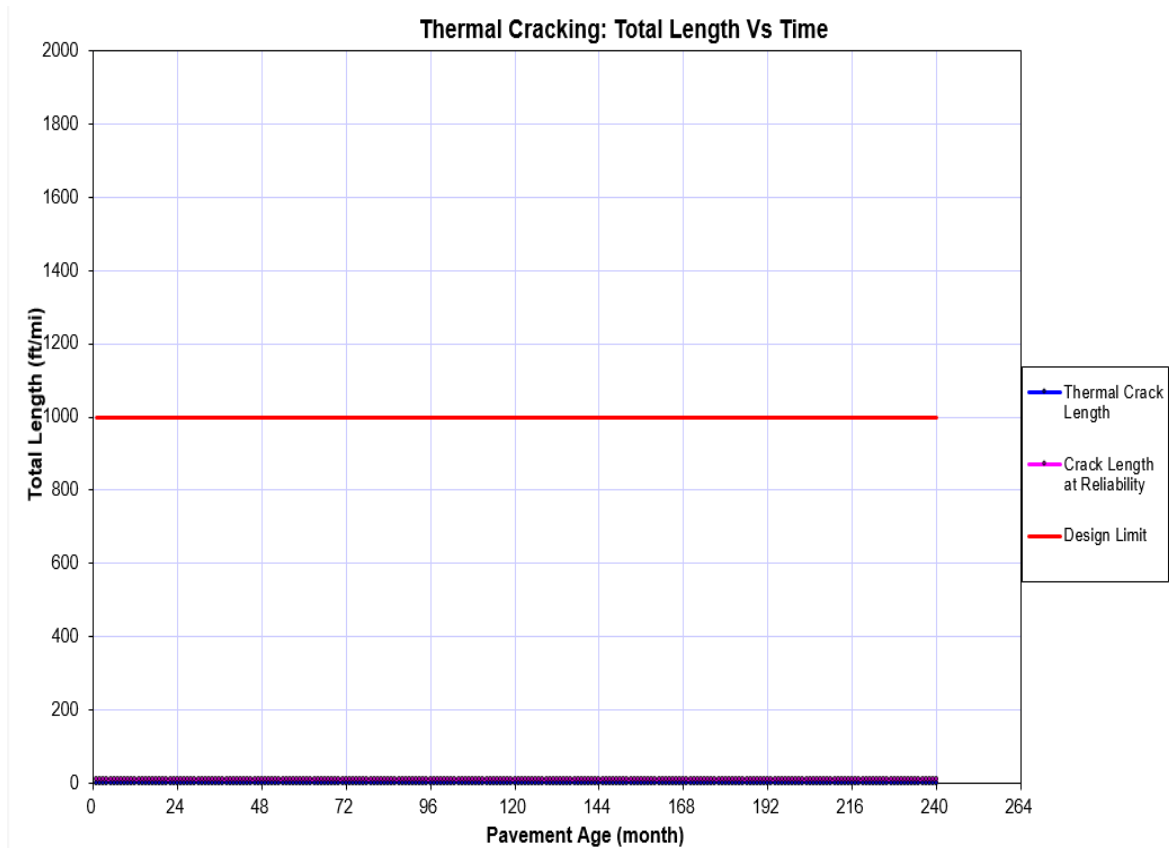
Figura 39: Predicción del agrietamiento térmico en (ft/mi).

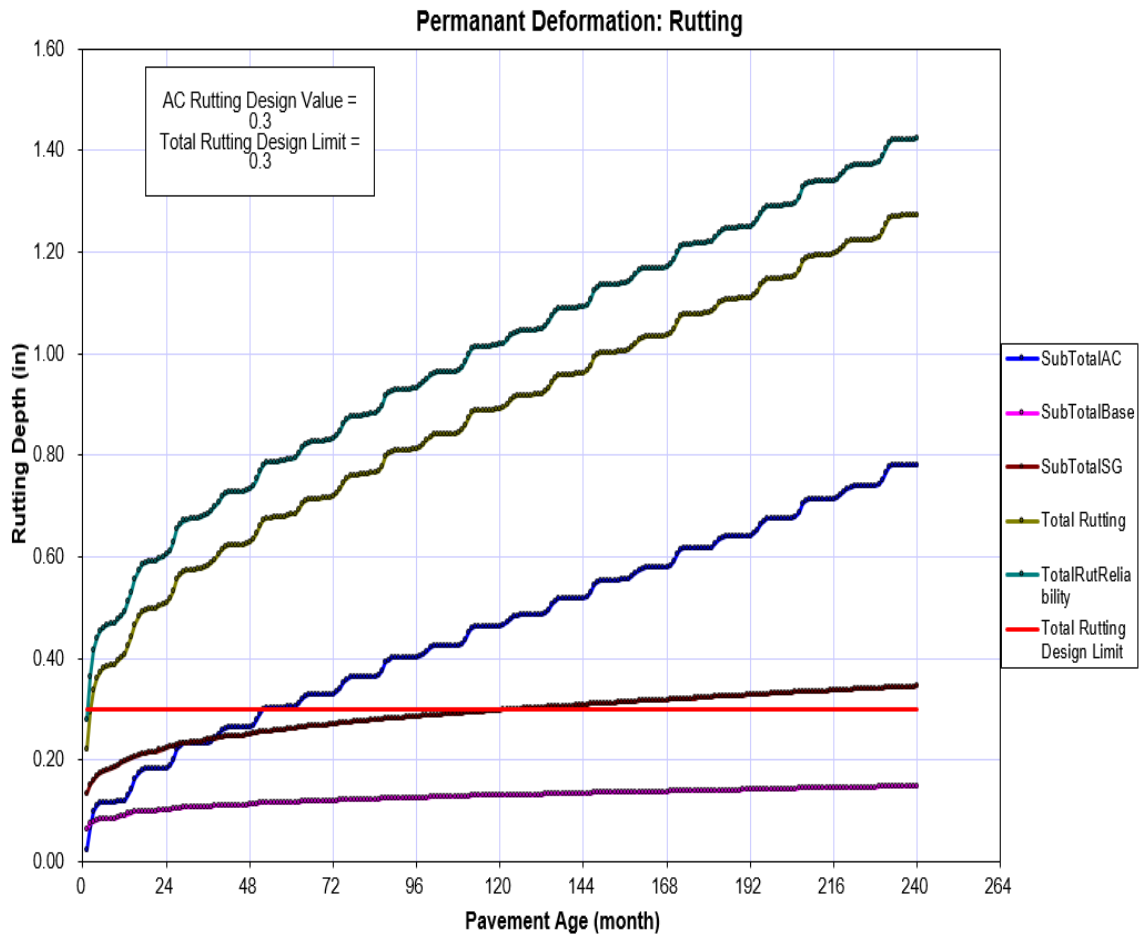
Figura 40: Ahuellamiento (in) en relación al tiempo de diseño.

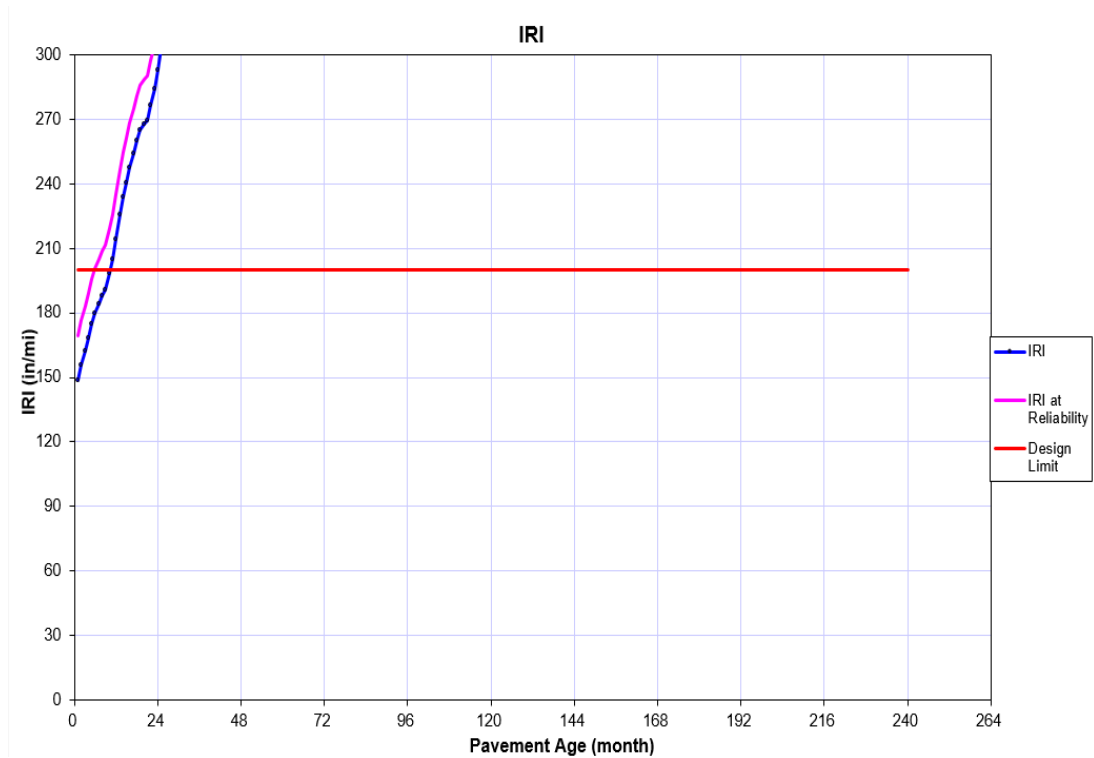
Figura 41: Predicción del IRI en relación al tiempo de diseño.

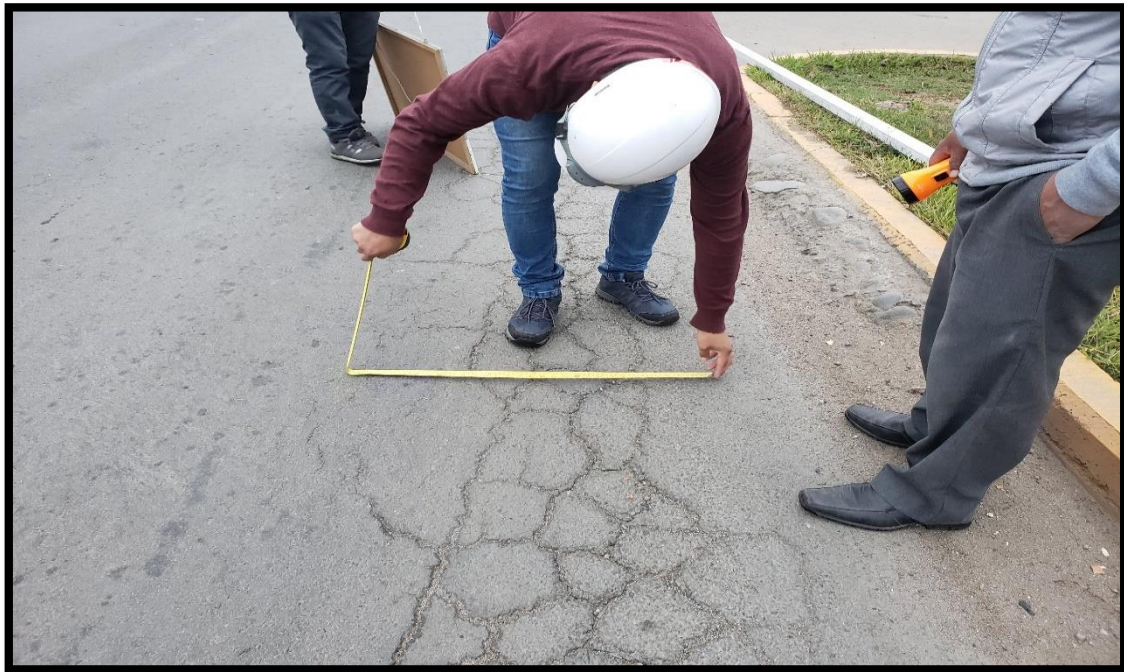
Piel de cocodrilo

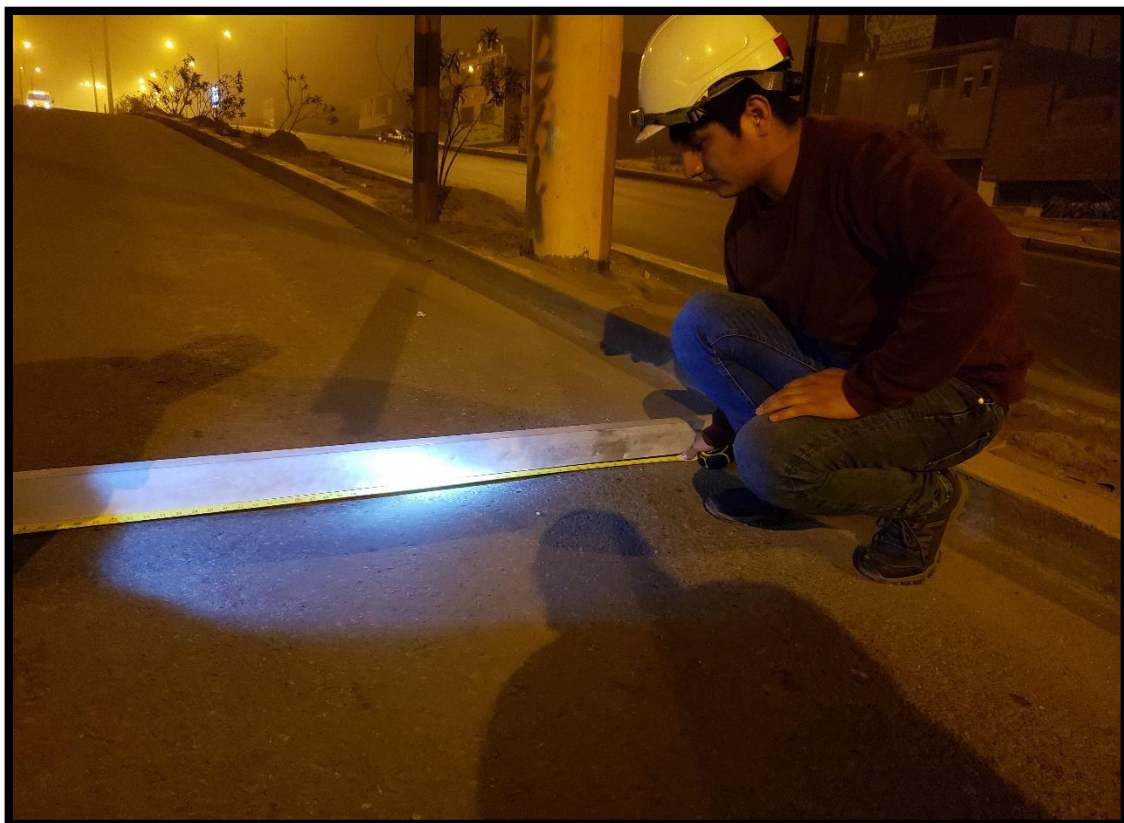
Ahuellamiento

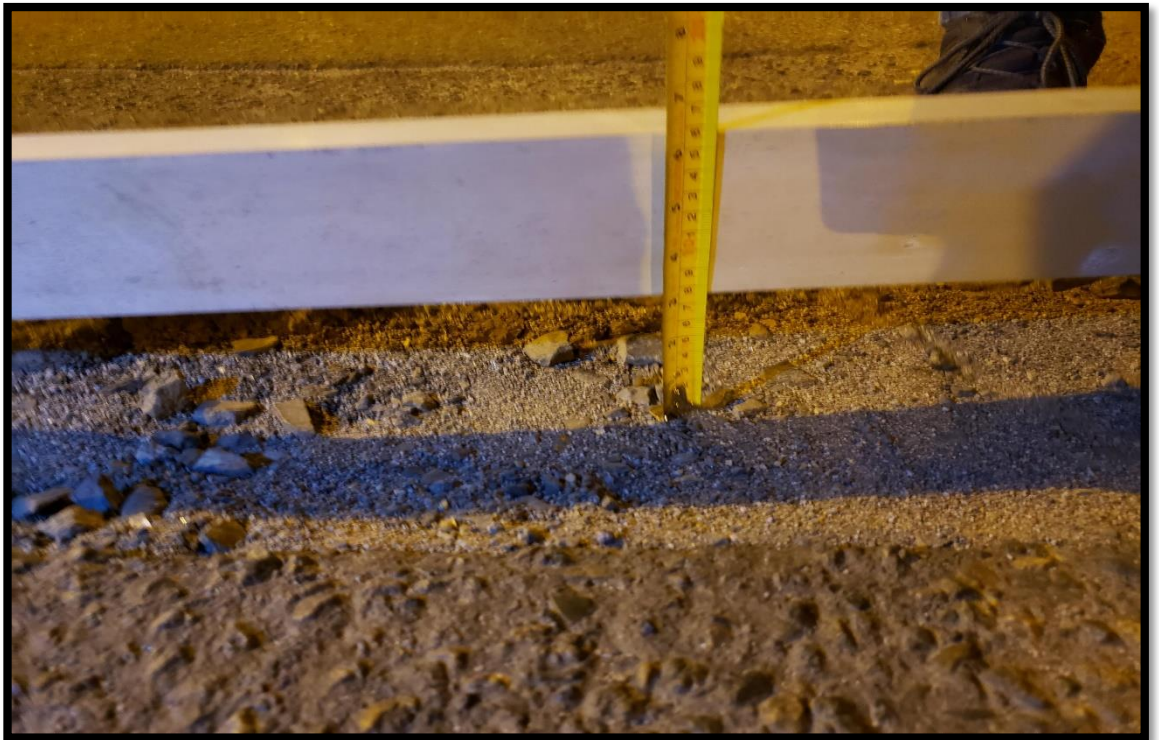
Huecos

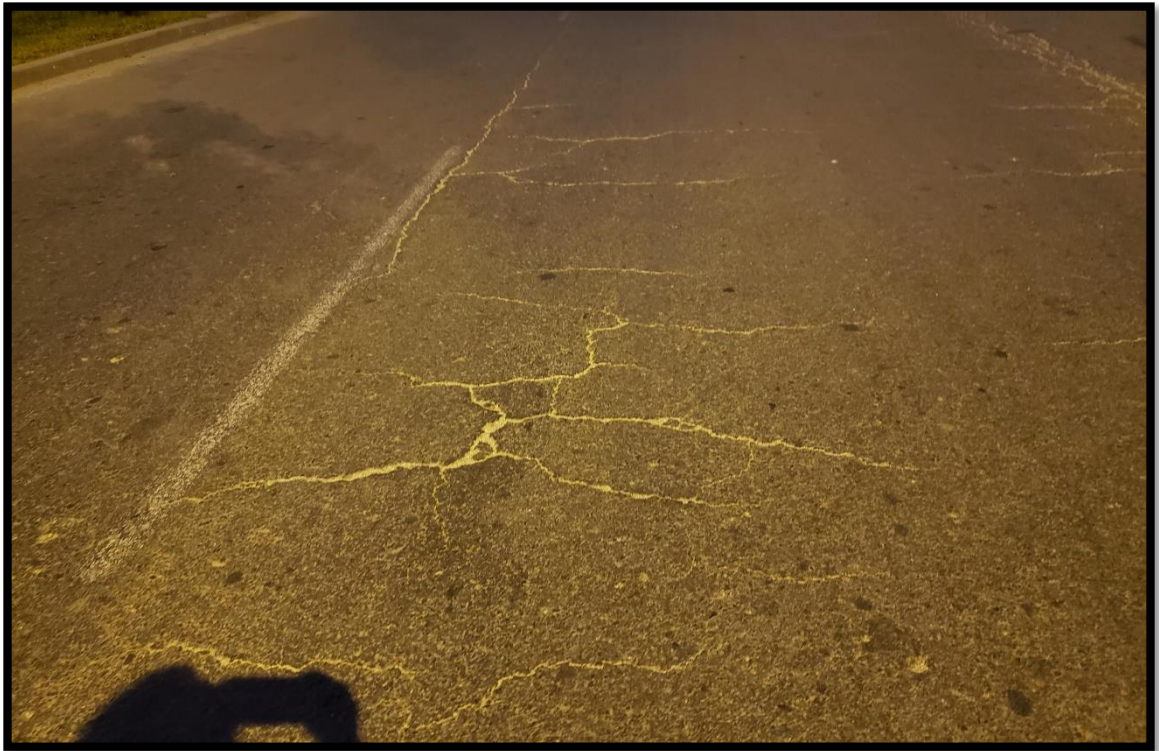
Grietas longitudinales y transversales

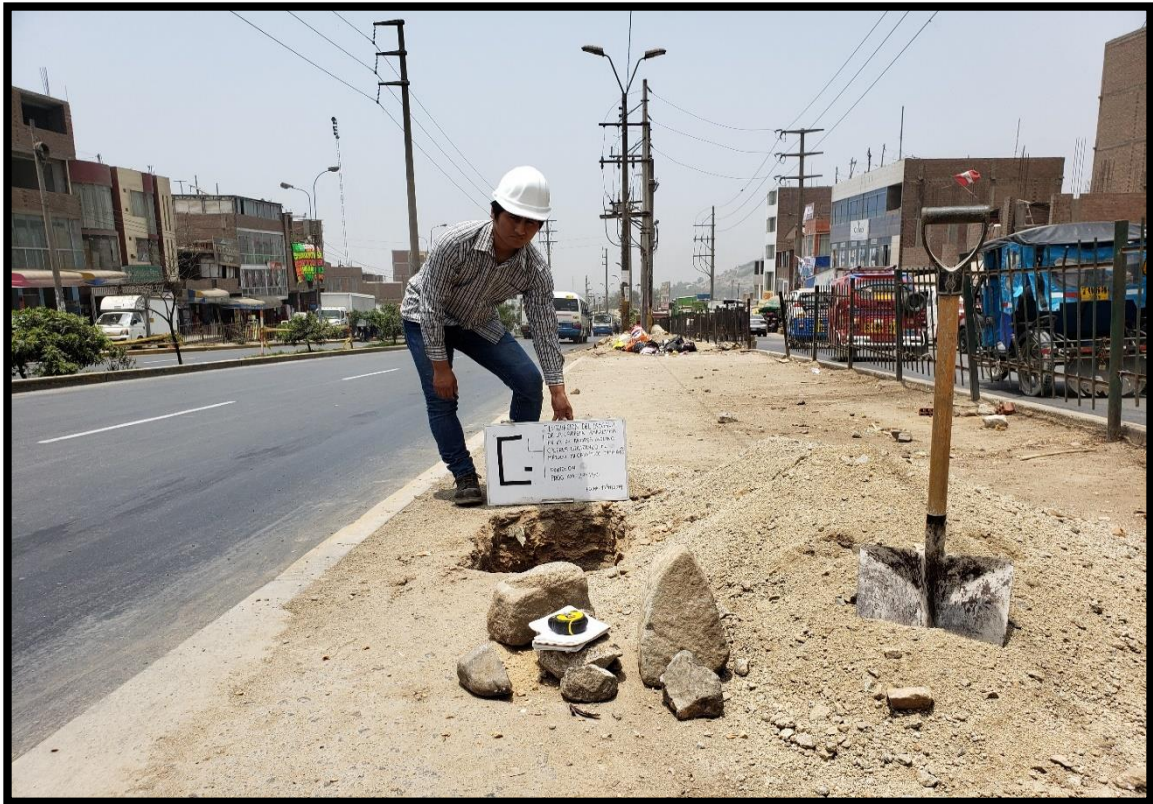
Calicata N°4

Muestras sacadas por estratos para ensayos de mecánica de suelos.

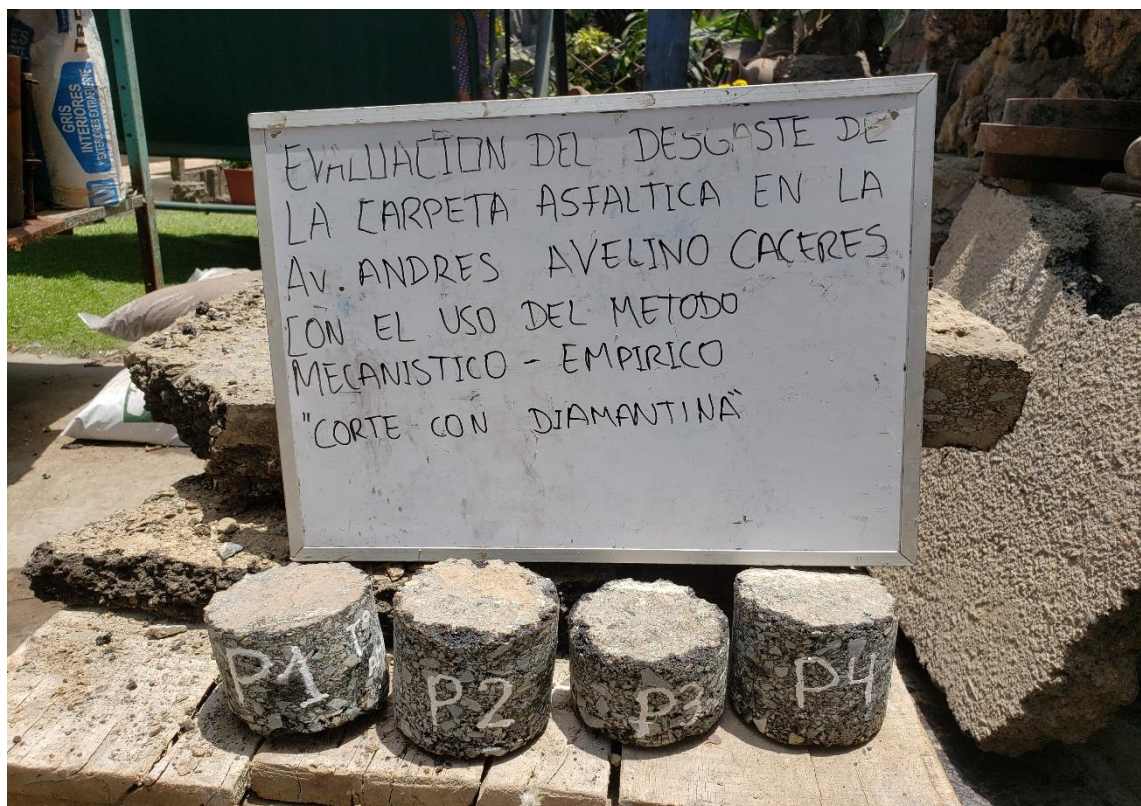
Muestras extraídas In situ por perforadora diamantina

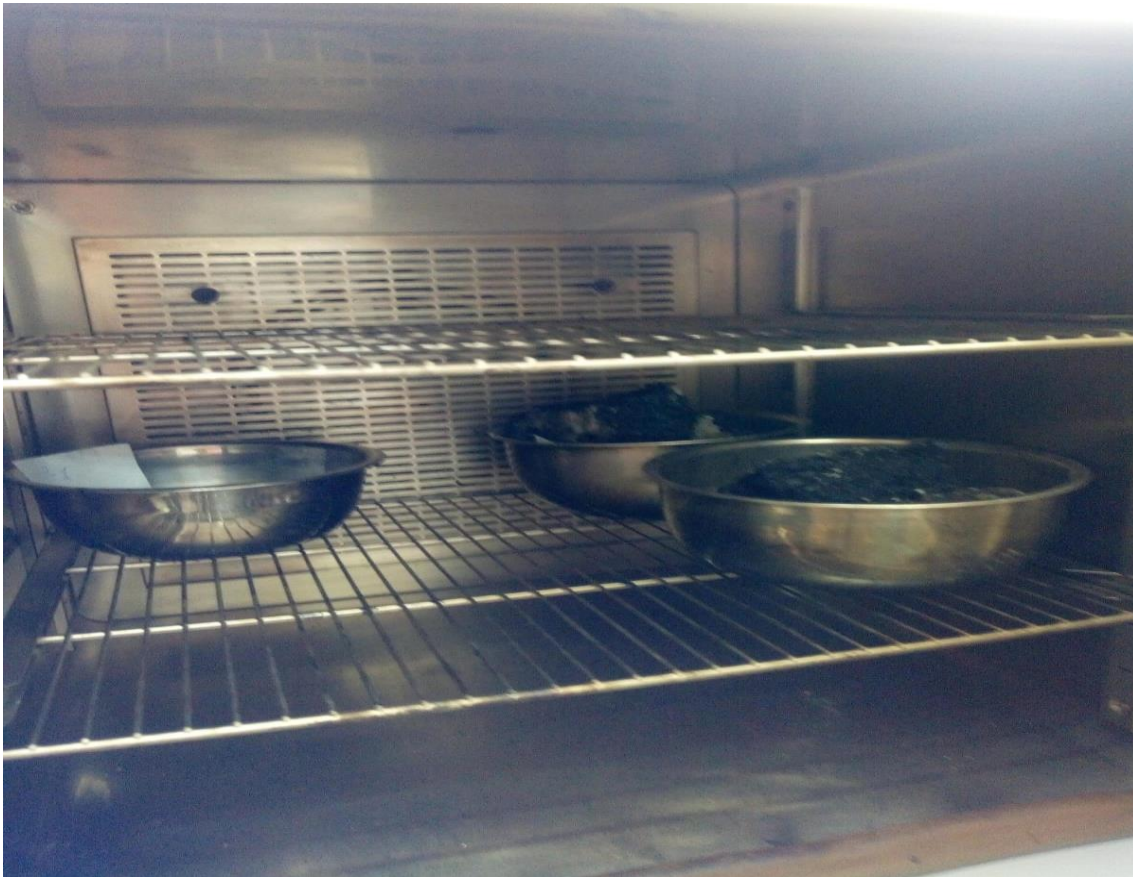
Calentamiento a $110 \pm 3^\circ\text{C}$ de la carpeta asfáltica extraída para realización de lavado

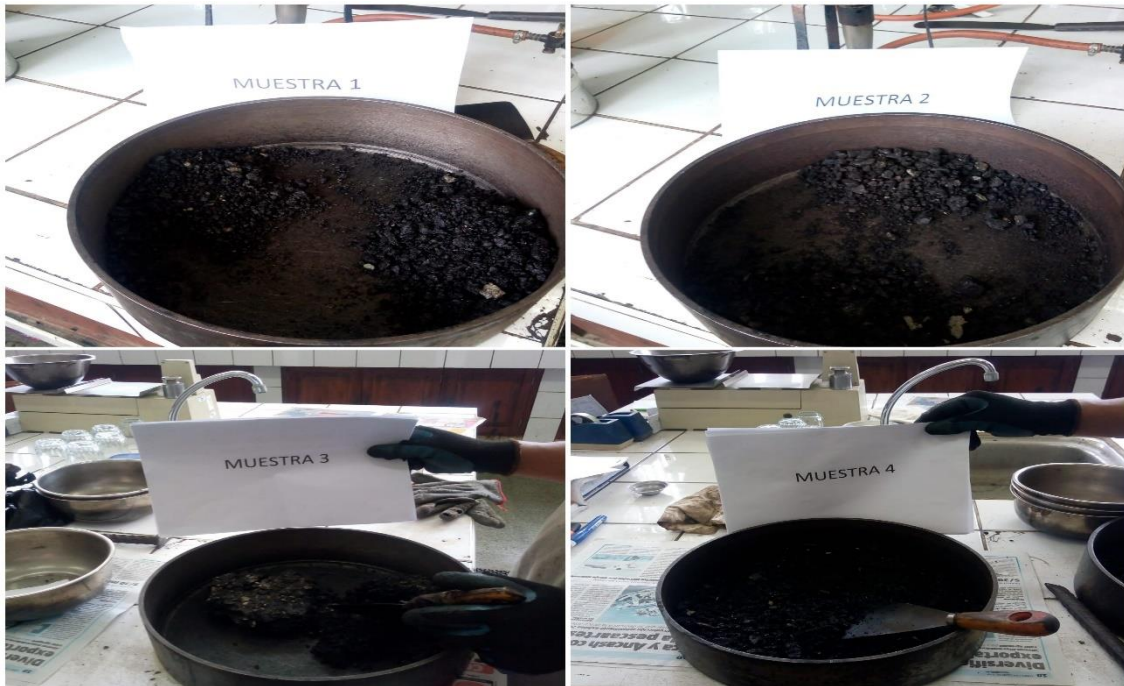
Lavado asfáltico con tricloretileno

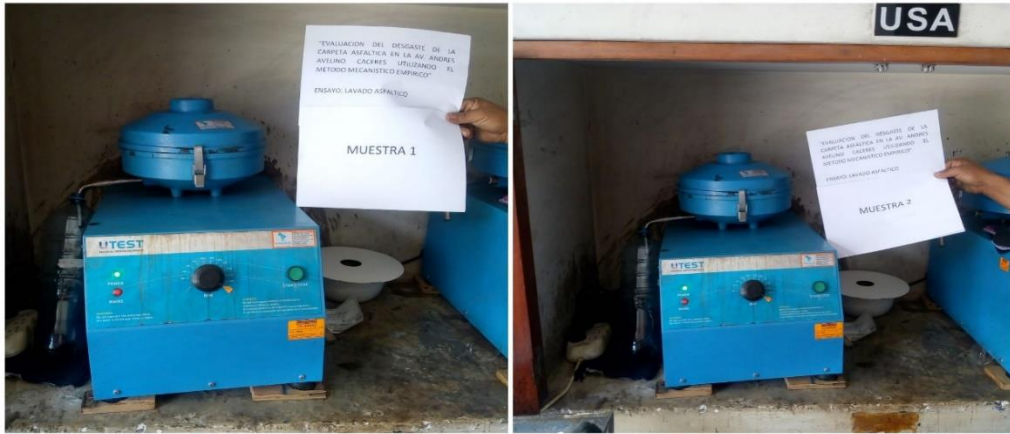
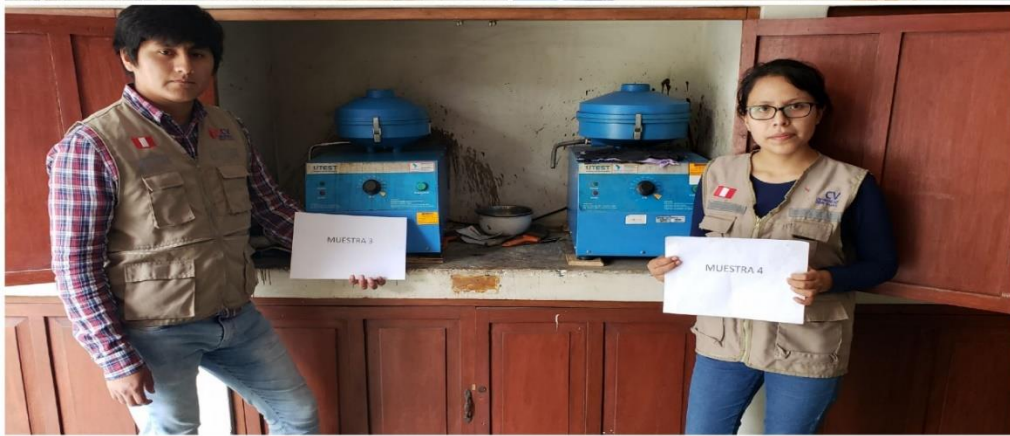
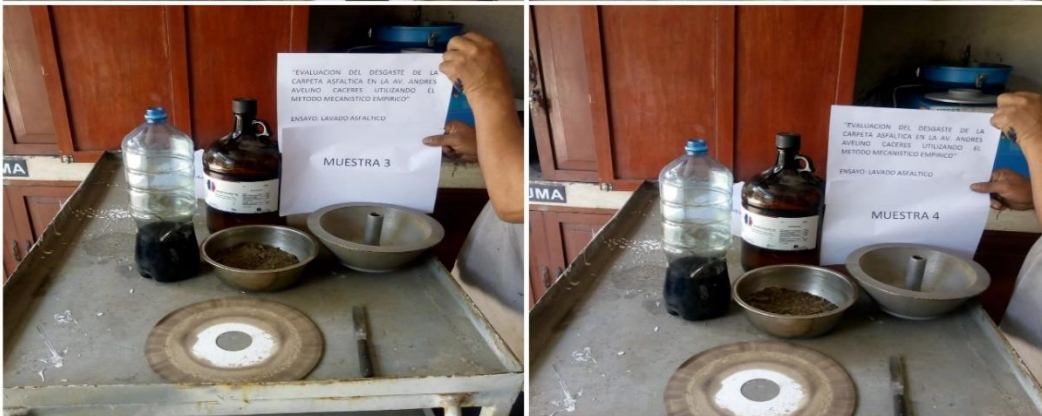
Obtención de agregado grueso por el equipo de centrifugado rotatorio

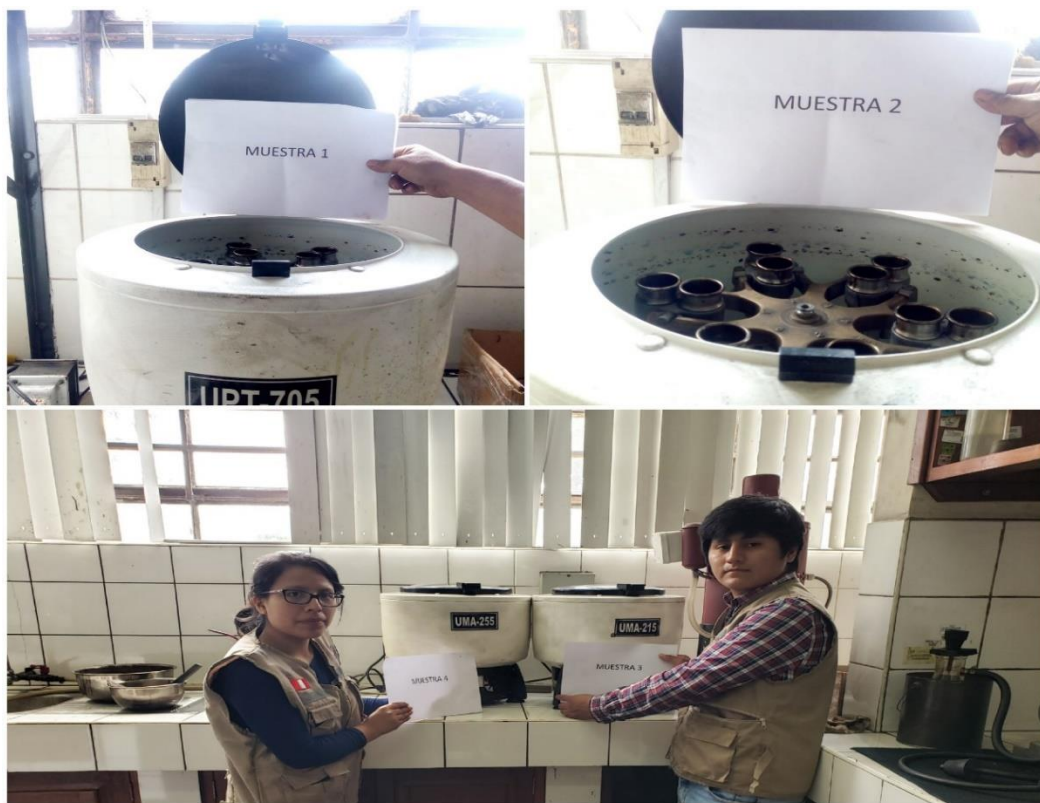
Obtención de finos por el equipo de centrifugado

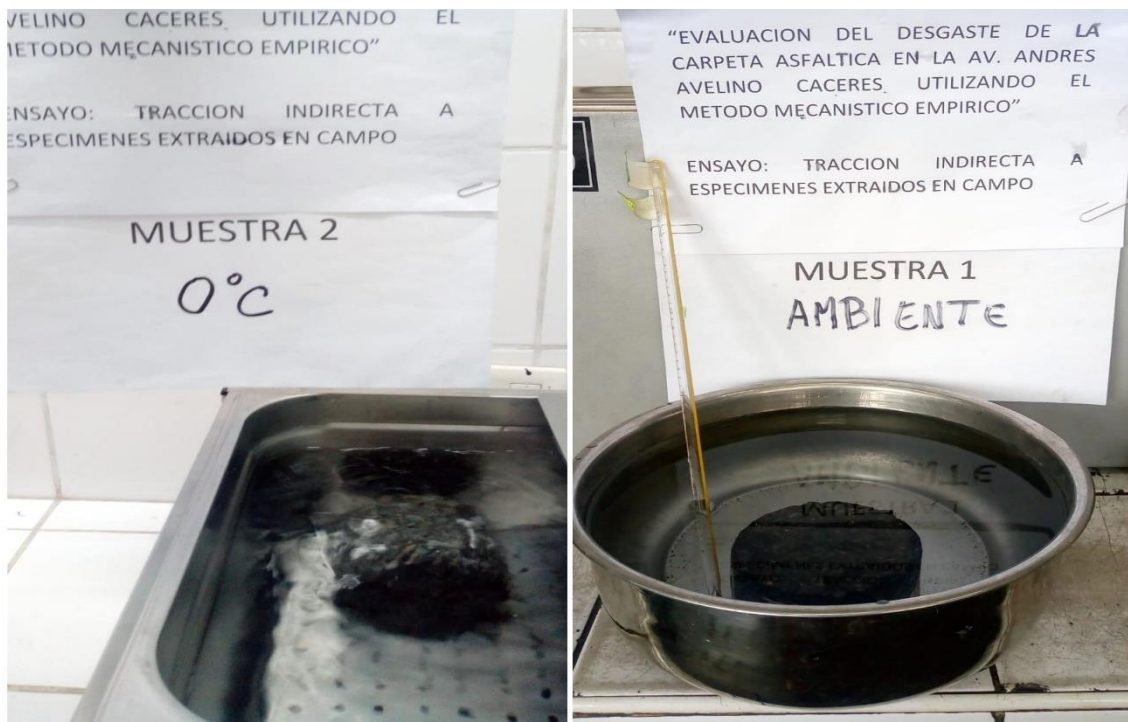
Proceso de enfriamiento de muestras para rotura con ensayo de tracción indirecta de especímenes extraídos In situ

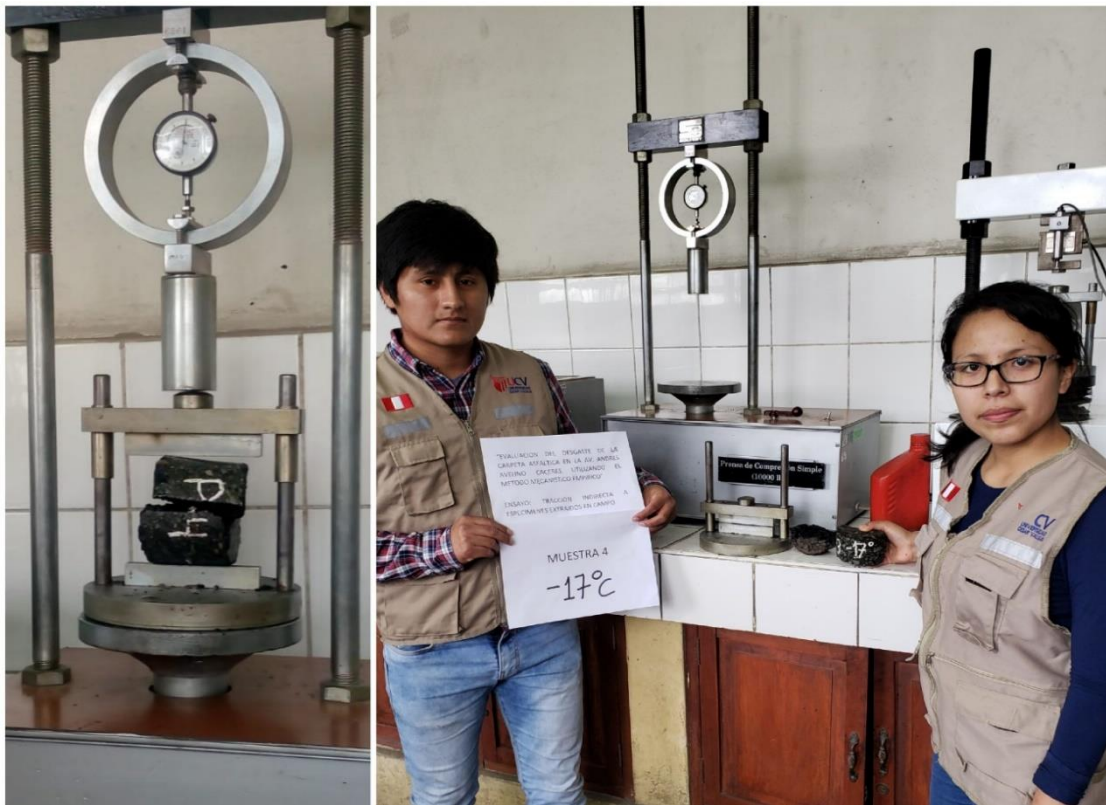
Ensayo de tracción indirecta en briquetas extraídas en campo
