FACULTAD DE INGENIERÍA Y ARQUITECTURA
ESCUELA ACADÉMICO PROFESIONAL DE INGENIERÍA CIVIL

Sistema de reforzamiento de geomallas y geotextiles anclados para mejorar la
estabilidad del talud en la carretera Sayan – Churín - Lima 2019

TESIS PARA OBTENER EL TÍTULO PROFESIONAL DE:

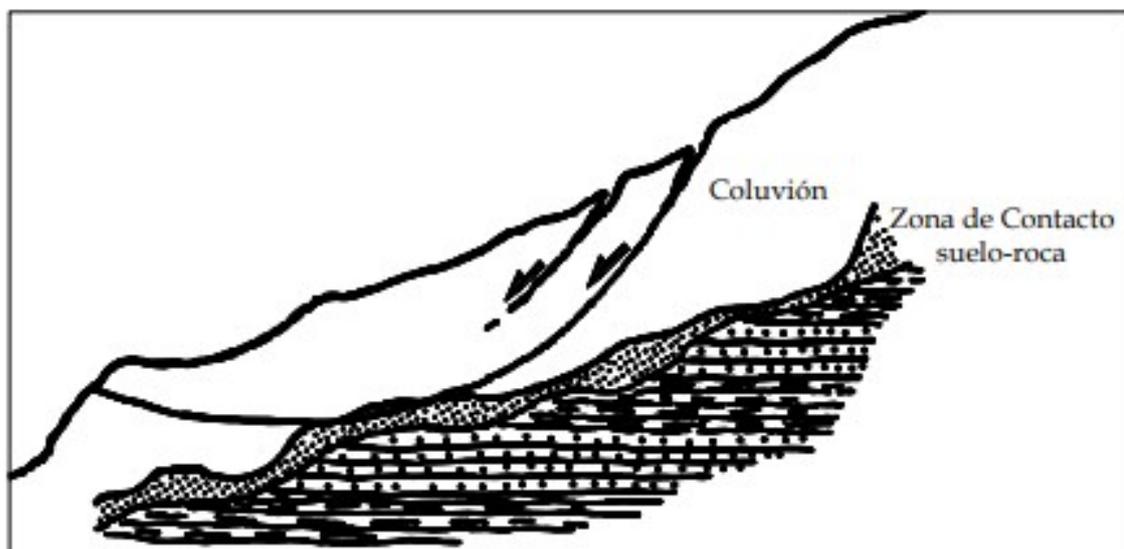
Figura 1. Deslizamientos rotacionales de talud

Inestabilidad por deslizamiento. -La inestabilidad por deslizamiento es variable porque existe varios tipos de deslizamiento como son: Deslizamientos rotacionales, Deslizamientos traslacionales, extensiones laterales.

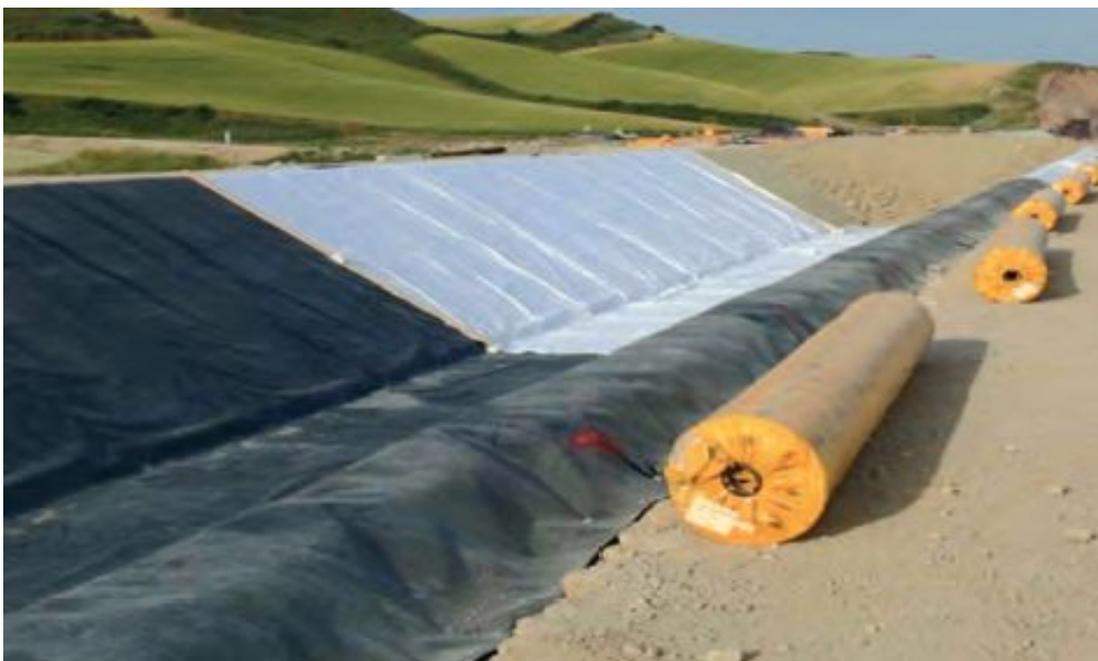
Figura 4. Geotextiles no tejidos

Aplicaciones del Geotextiles para Obras Civiles Articulo presentado por Simón cesar, Ingeniero Civil, egresado de la UNI (universidad nacional de ingenieria) presenta lo siguiente: geomembranas aplicadas en diferentes tipos de obras. En el Perú existe una gran cantidad de Geosintéticos disponibles, así como de empresas que las comercializan, entre los Geosintéticos que pueden intervenir en el diseño de depósitos de relave se encuentran”. Geotextil no tejido: formado de filamento orientados aleatoria mente, ínter ligados por procesos mecánicos, térmicos o químicos. Pueden cumplir las funciones de drenaje o proteger a la geomembrana del hincado por las imperfecciones de la superficie de asentamiento. Simón Cesar (2007, p.25).

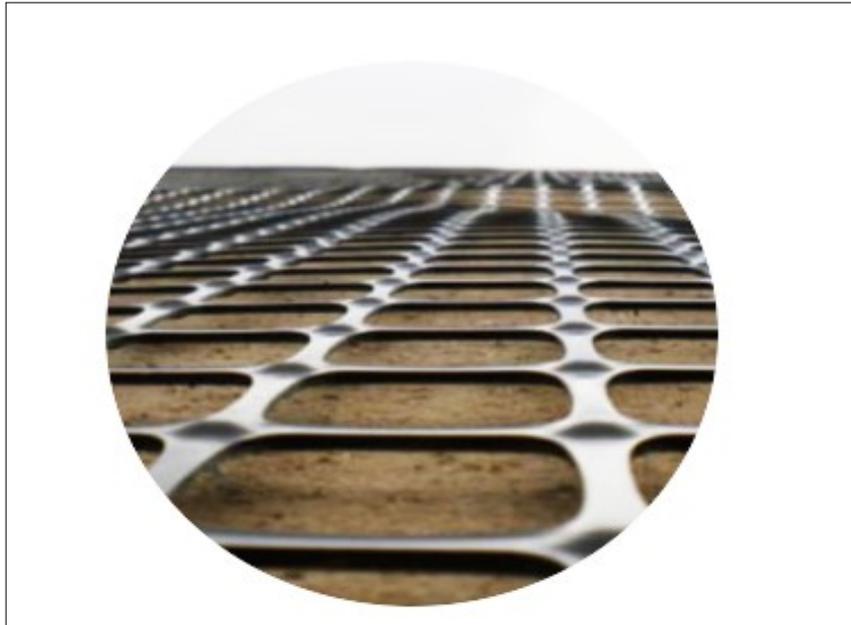
Figura 6. Geomalla biaxial

Geomallas Biaxiales. – Estas geomallas son mayormente usados para refuerzos en los suelos ya que cumplen una función de resistir la traccionen dos sentidos a diferencia del uniaxial que solo resiste fuerza a traccione una sola dirección es por eso que eso son mas aplicado en los suelos ya será para reforzar súbbase de pavimentos etc. estos materiales son realizados apartide polipropileno de alta resistencia es por ello que tienen un buen desempeño en el campo aplicado.

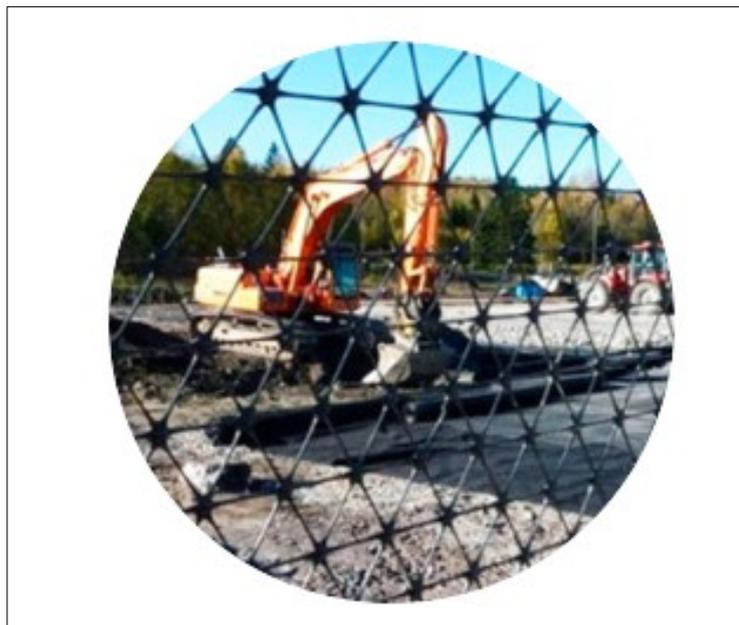
Figura 7. Geomalla triaxial

Campo de Aplicación: las geomallas triaxiales son usados mayormente para realización de muros de contención ya que tienen agentes que soportan cargas de tensión en más de dos direcciones y pueden se empleados en carreteras, suelos blandos, muros de contención con geomallas etc.

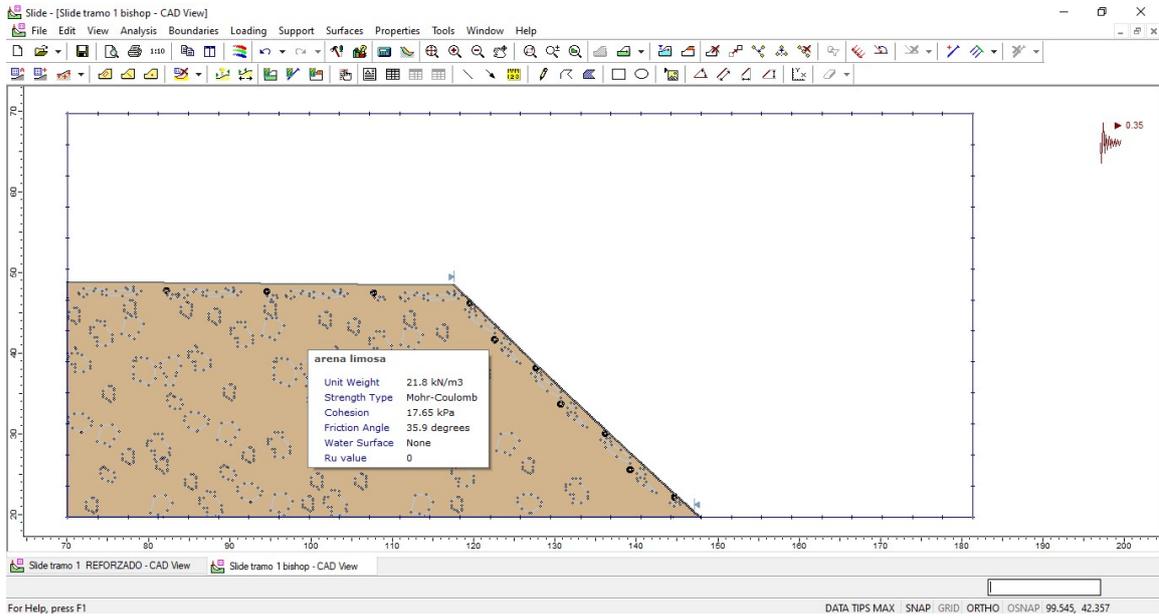
Figura 9. modelado del talud en el software Slide 6.0

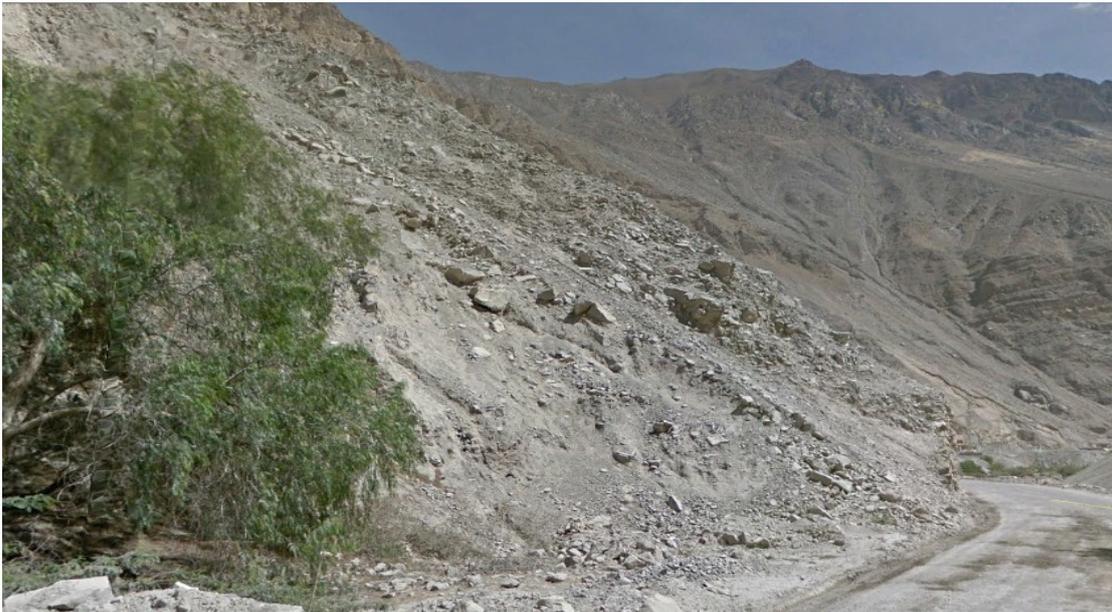
Foto 1. Fotografía del Tramo 64+600 Carretera Sayan – Churín

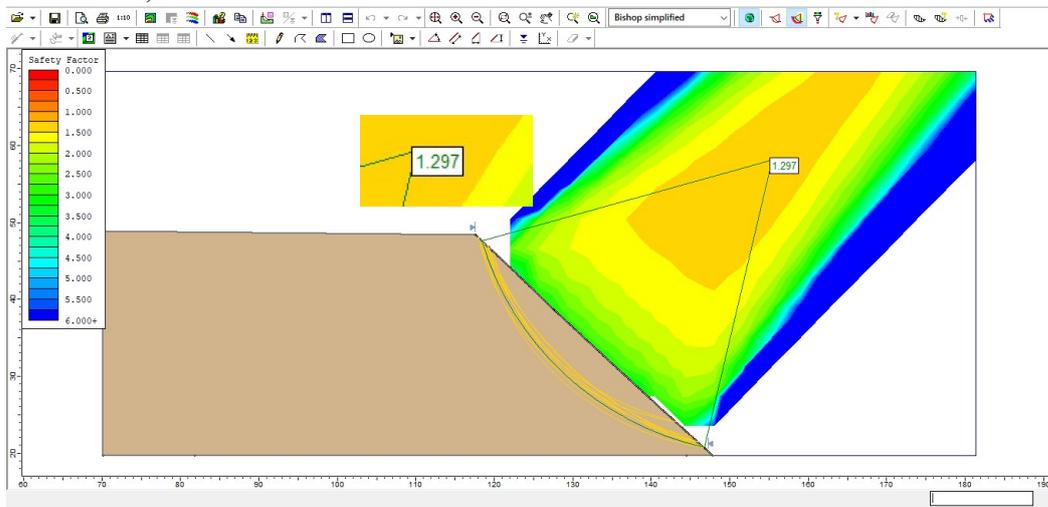
3.1.A) ESTABILIDAD ACTUAL DEL TALUD EN EL TRAMO 64+600 CARRETERA SAYAN - CHURIN CÁLCULOS SIN COEFICIENTE DE CARGA SÍSMICA= (γ) (TIPO DE FALLA CIRCULAR)

Figura 10. Factor de seguridad actual del talud en el tramo 64+600 (Método -Bishop)

Lado	Inclinación (x°)	Factor de Seguridad actual Falla circular	
				Método Bishop	
				Sin (γ)	Con (γ)
64+600	34m	Izq.	40	1,297	0,781
79+530	24m	Der.	43	1,322	0,783

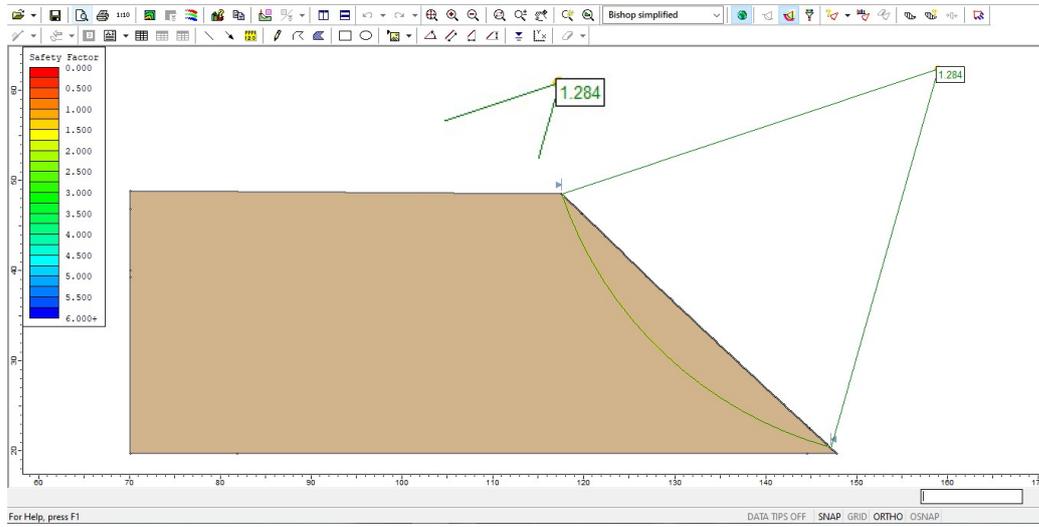
**3.1.B) ESTABILIDAD ACTUAL DEL TALUD EN EL TRAMO 64+600 CARRETERA SAYAN - CHURIN
CÁLCULOS SIN COEFICIENTE DE CARGA SÍSMICA=(Y) (TIPO DE FALLA PLANA)**

Figura 13. Factor de seguridad actual del talud en el tramo 64+600 - (Método - Bishop)

TRAMO	Alto	Lado	Inclinación (x°)	Factor de Seguridad actual Falla Plana	
				Método Bishop	
				Sin (γ)	Con (γ)
64+600	34m	Izq.	40	1,284	0,77
79+530	24m	Der.	43	1,321	0,767

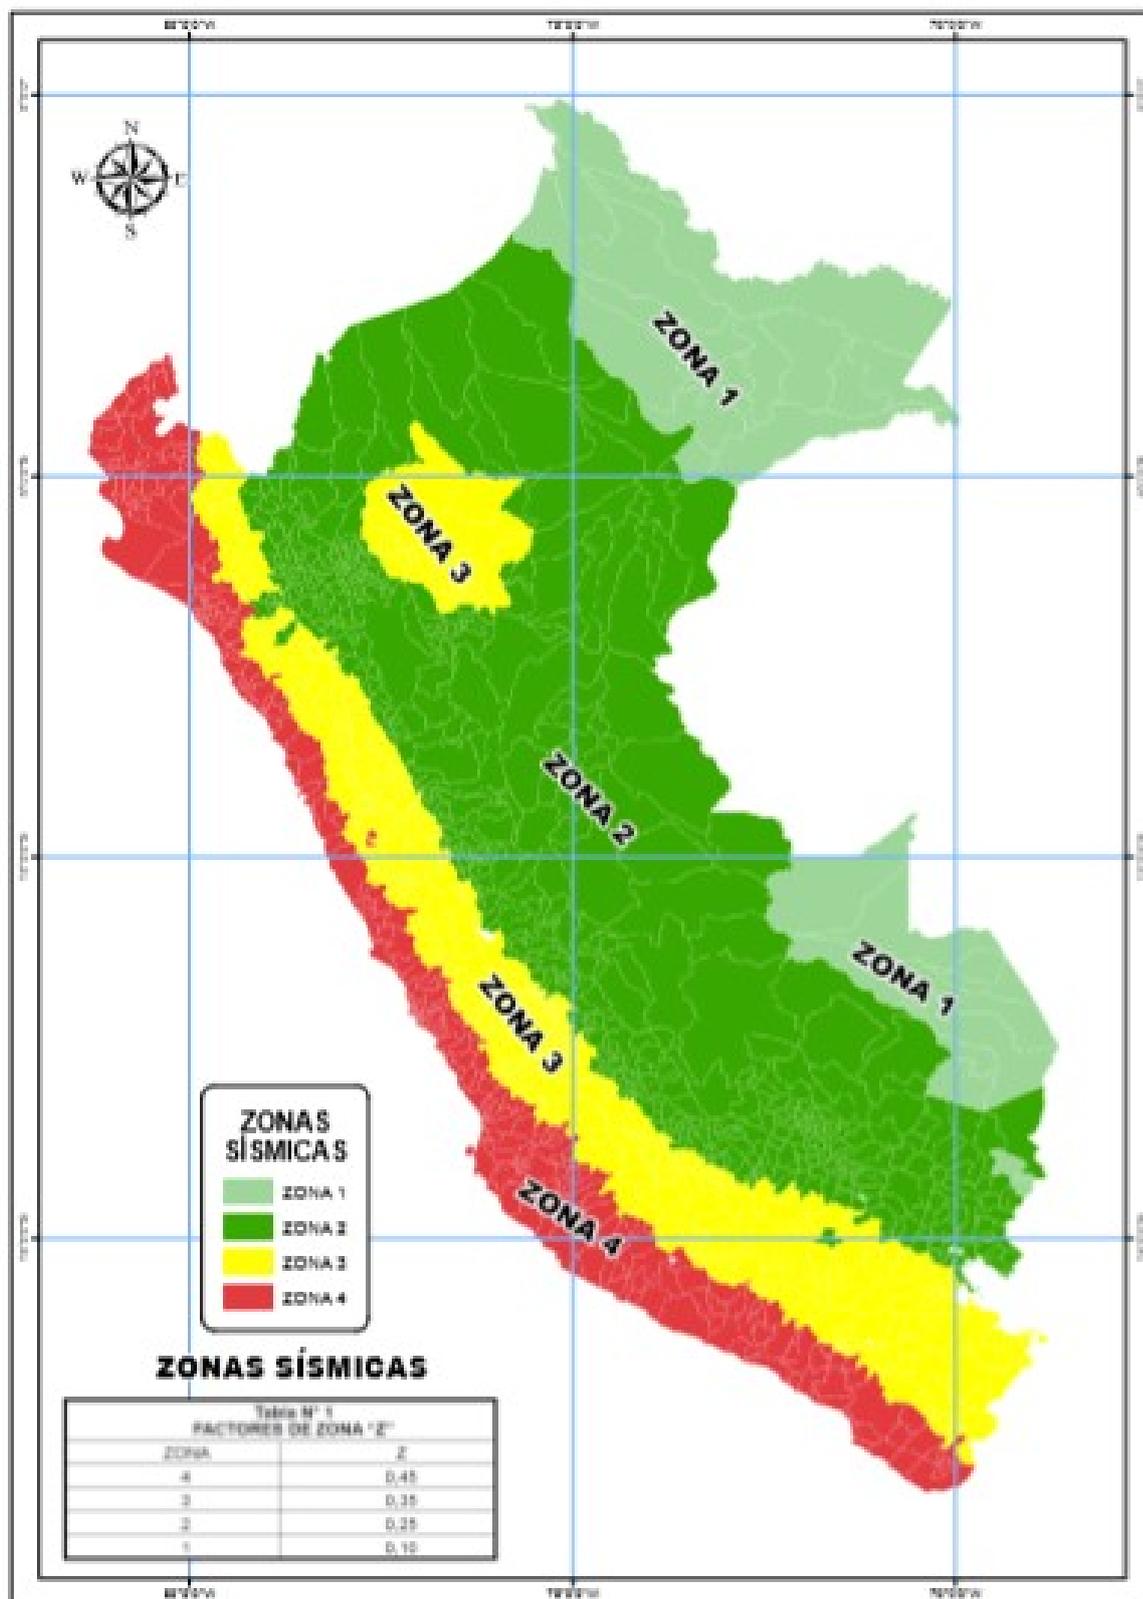
Figura 15. Mapa De Zonificación - Para Coeficiente De Carga Sísmica

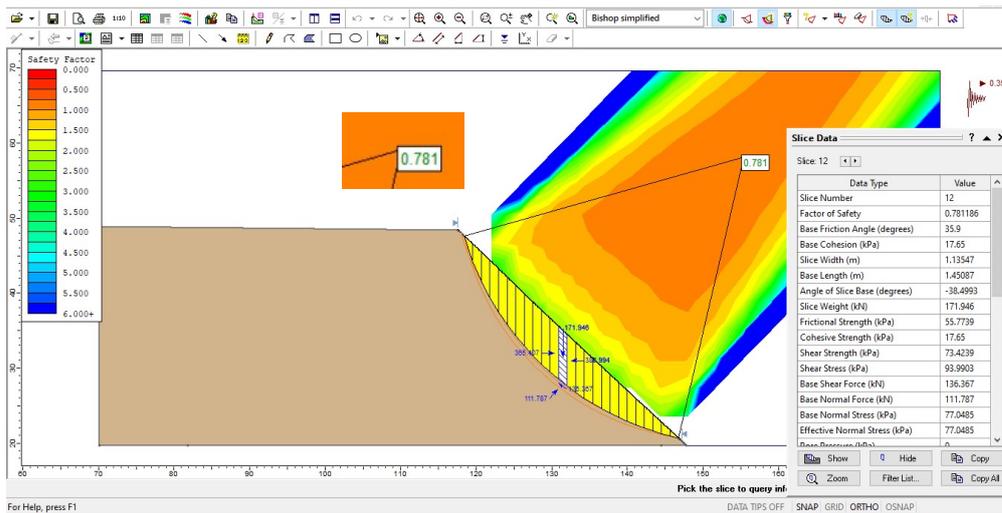
3.1.C) ESTABILIDAD ACTUAL DEL TALUD EN EL TRAMO 64+600 CARRETERA SAYAN - CHURIN CÁLCULOS CON COEFICIENTE DE CARGA SÍSMICA=(Y) (TIPO DE FALLA CIRCULAR)

Figura 16. Factor de seguridad actual del talud en el tramo 64+600 (Método - Bishop)

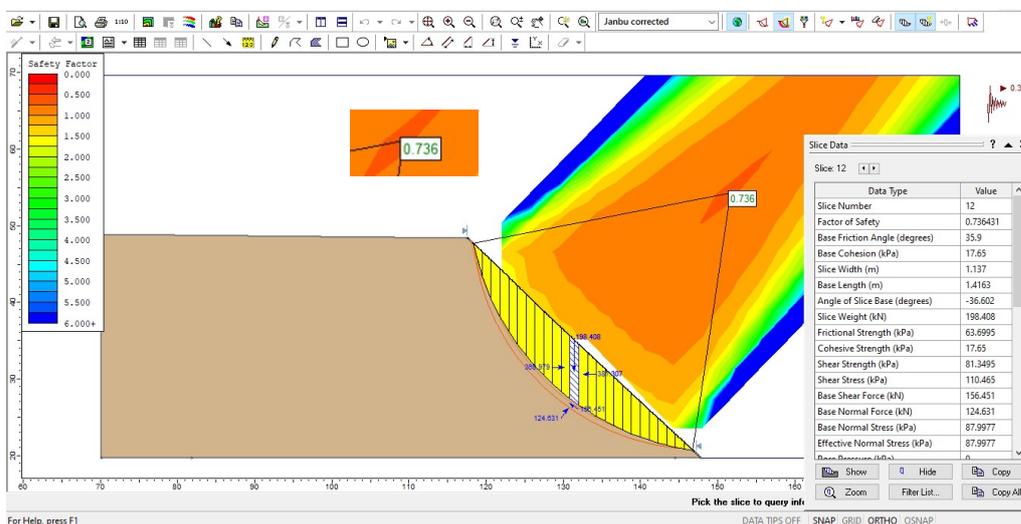
Figura 17. Factor de seguridad actual del talud en el tramo 64+600 (Método -Janbu)

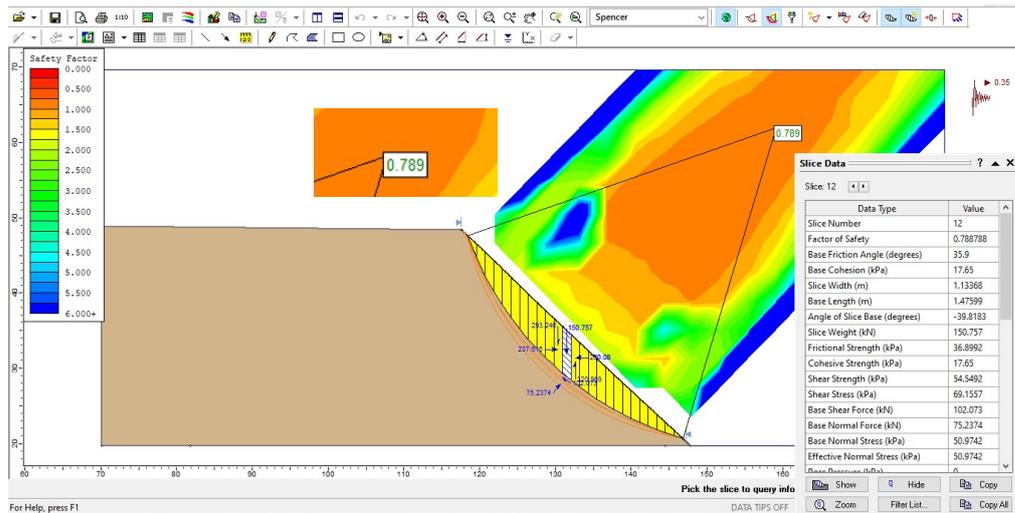
Figura 18. Factor de seguridad actual del talud en el tramo 64+600 (Método -Spencer)

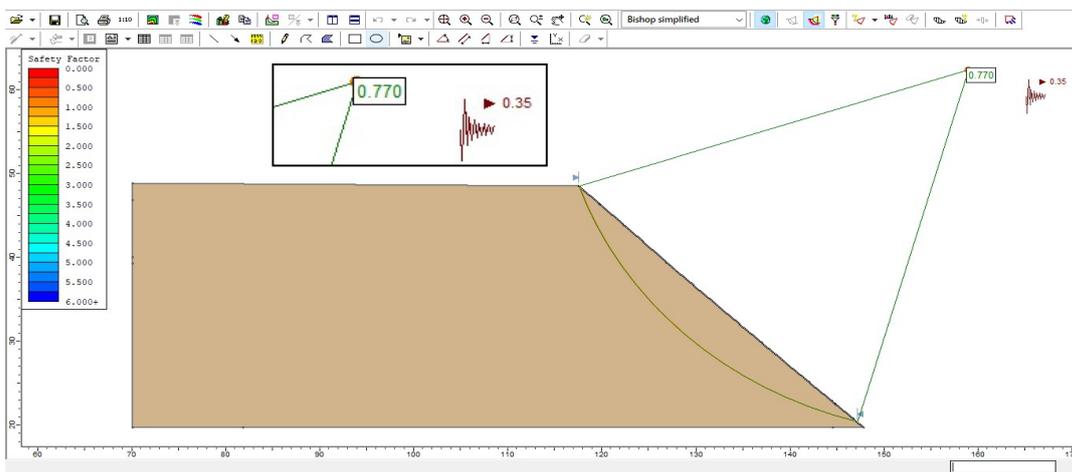
**3.1.D) ESTABILIDAD ACTUAL DEL TALUD EN EL TRAMO 64+600 CARRETERA SAYAN - CHURIN
CÁLCULOS CON COEFICIENTE DE CARGA SÍSMICA= (Y) (TIPO DE FALLA PLANA)**

Figura 19. Factor de seguridad actual del talud en el tramo 64+600 (Método - Bishop)

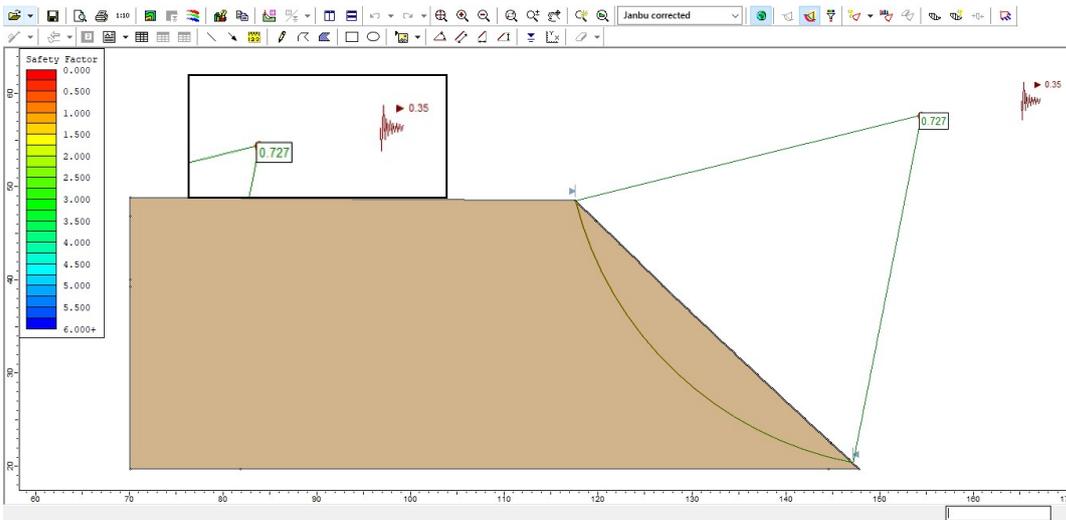
Figura 20. Factor de seguridad actual del talud en el tramo 64+600 (Método - Janbu)

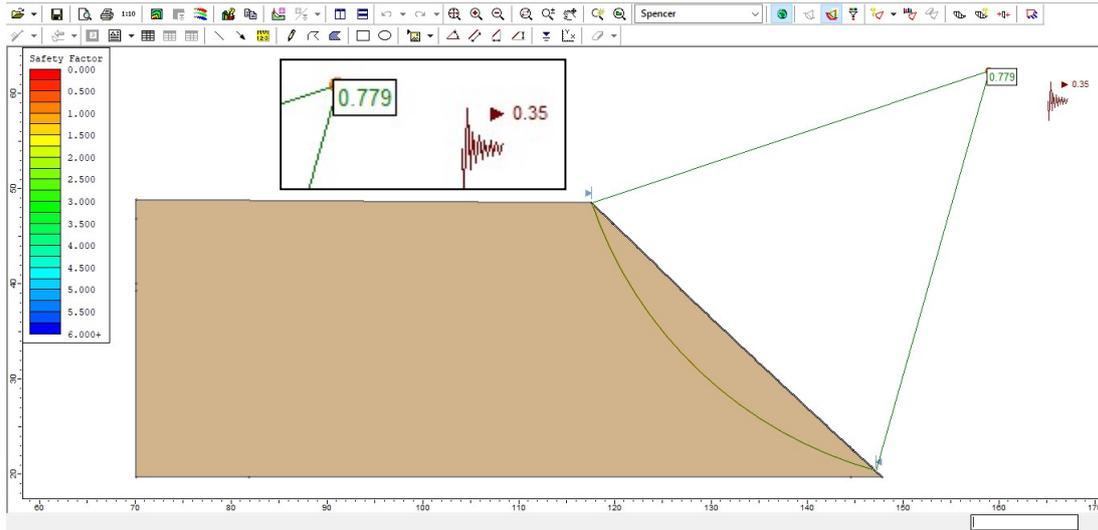
Figura 21. Factor de seguridad actual del talud en el tramo 64+600 (Método - Spencer)

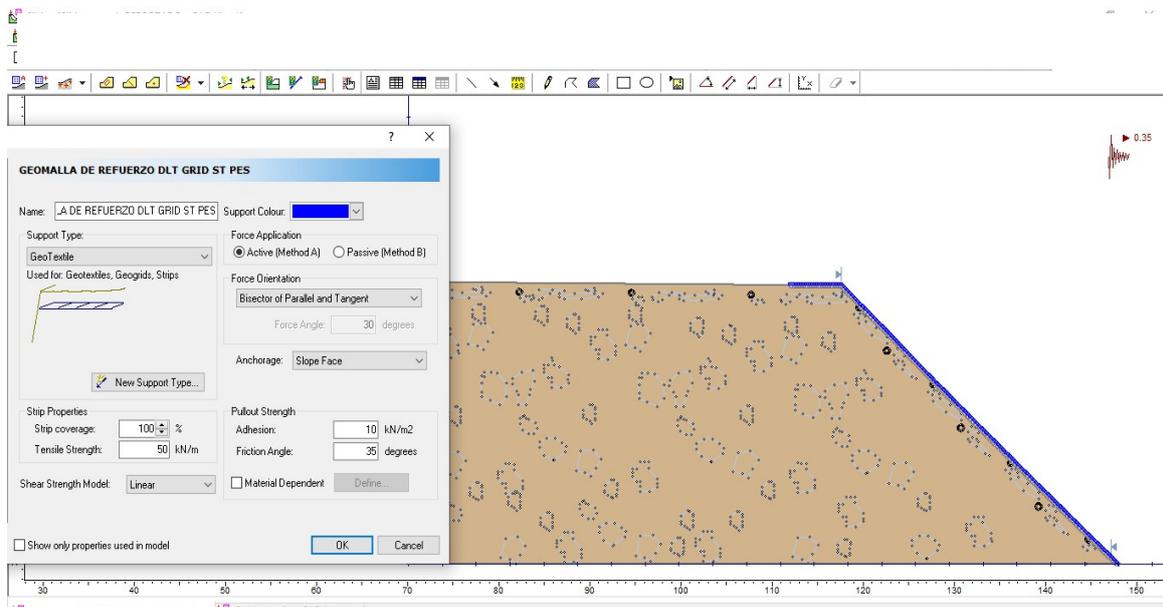
3.1.2 APLICACIÓN DE GEOMALLA DE REFUERZO EN EL TALUD EN EL TRAMO 64+600 CARRETERA SAYAN – CHURÍN

Figura 22. Aplicación geomalla de refuerzo

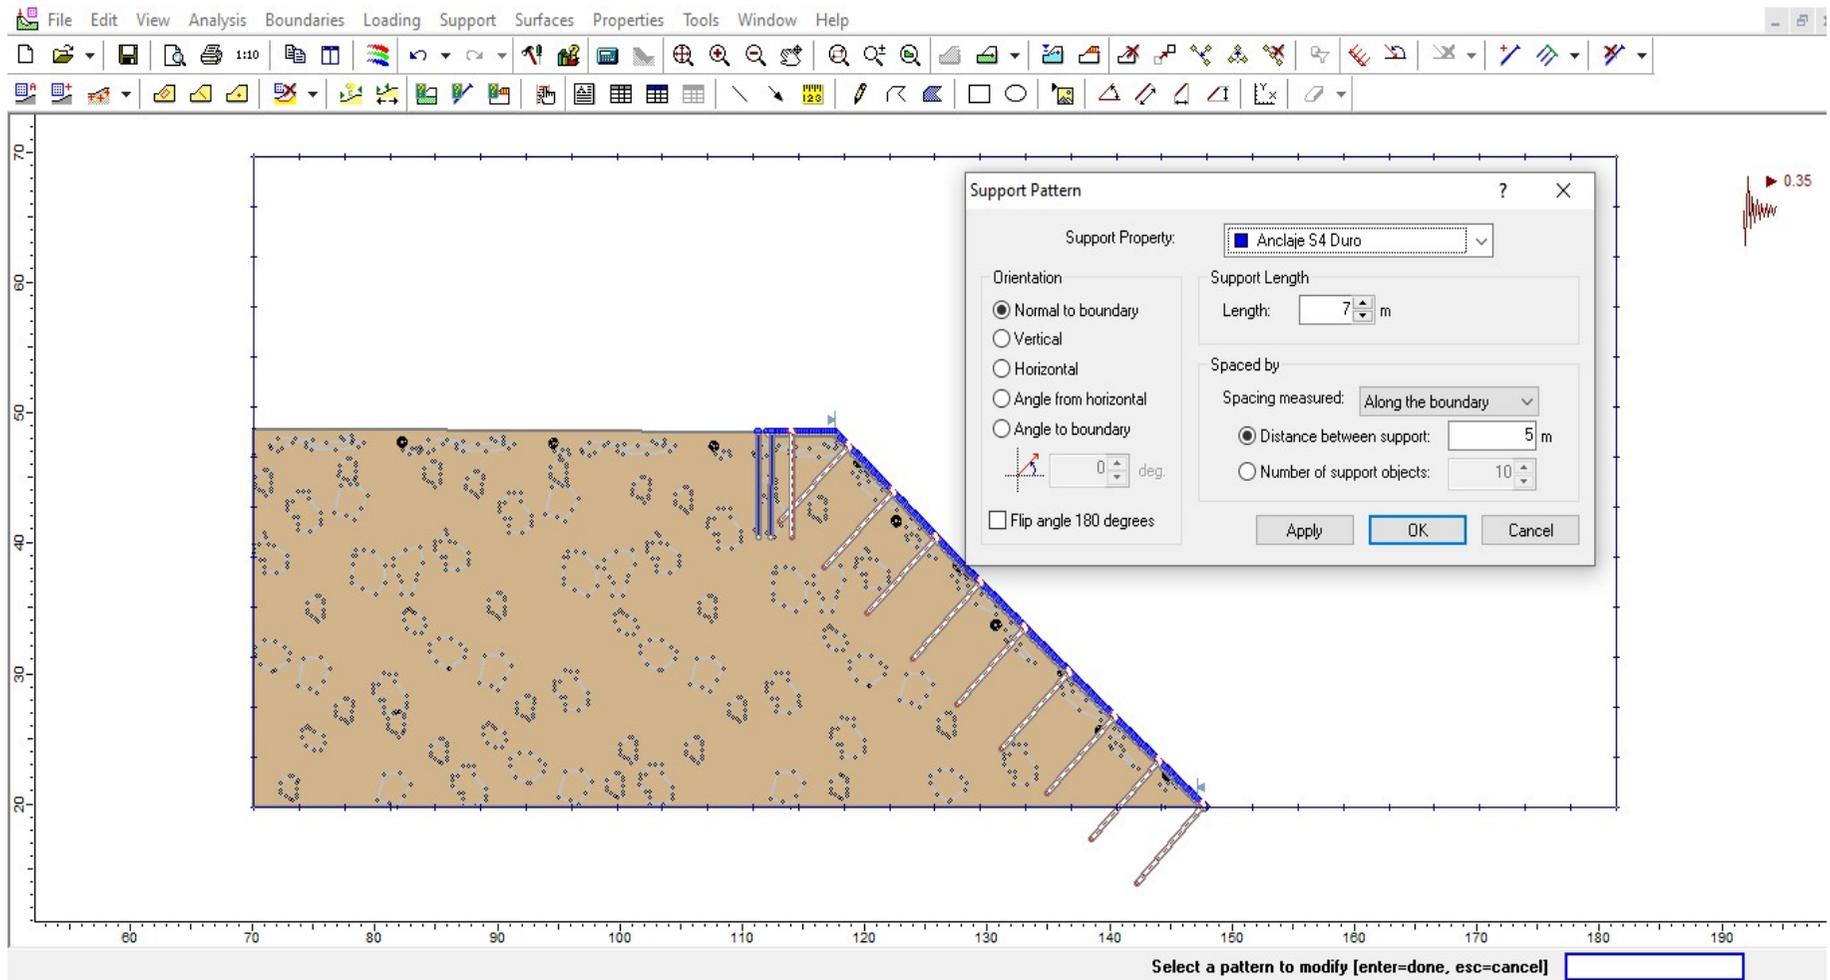
3.1.3 APLICACIÓN DE ANCLAJE DURO S4 CAPACIDAD APROXIMADA 600 A 1000 KG APLICADO CON GEOMALLA EN TRAMO 64+600 CARRETERA SAYAN – CHURÍN

Figura 23. Aplicación de anclaje en el talud

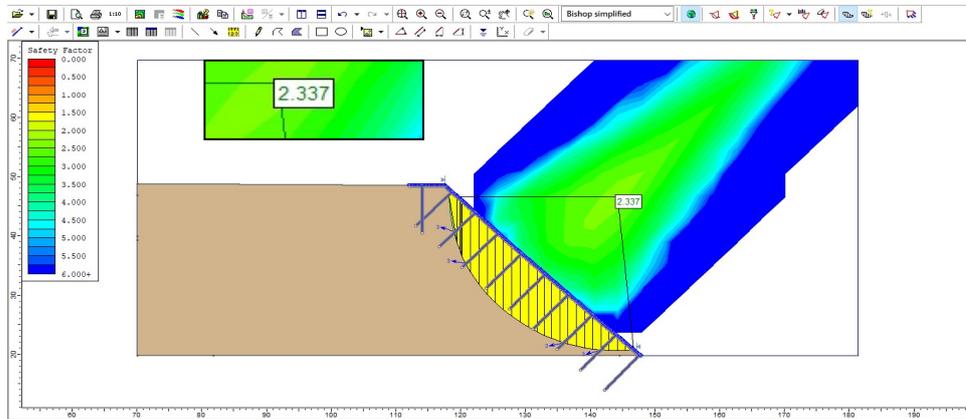
E) CÁLCULOS SIN COEFICIENTE DE CARGA SÍSMICA= (Y) (TIPO DE FALLA CIRCULAR)

Figura 24. F.S. con el sistema de reforzamiento de geomallas anclados (Método -Bishop)

Lado	Inclinación (x°)	Factor de Seguridad actual Falla circular	
				Método Bishop	
				Sin (γ)	Con (γ)
64+600	34m	Izq.	40	2,337	1,544
79+530	24m	Der.	43

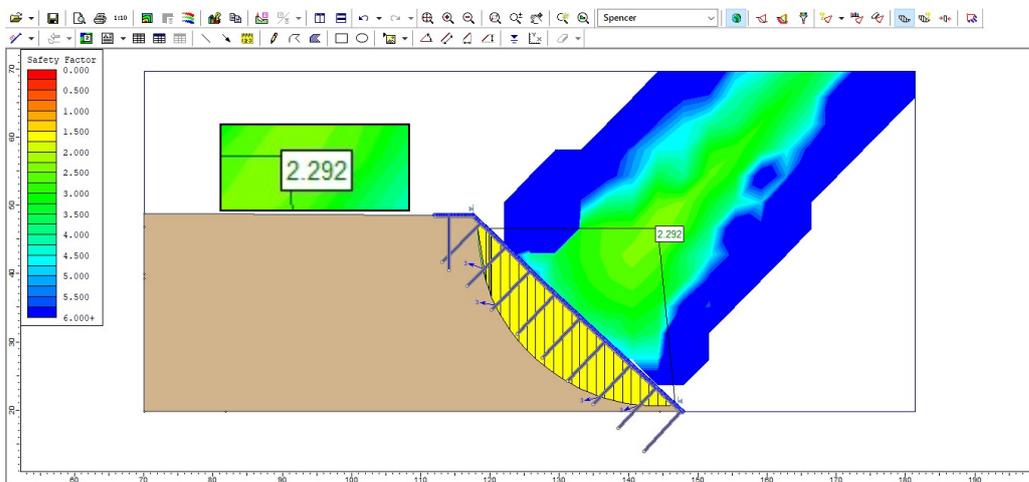
Figura 26. F.S. con el sistema de reforzamiento de geomallas anclados (Método -Spencer)

TRAMO	Alto	Lado	Inclinación (x°)	Factor de Seguridad actual Falla circular	
				Método Spencer	
				Sin (γ)	Con (γ)
64+600	34m	Izq.	40	2,292	1,871
79+530	24m	Der.	43

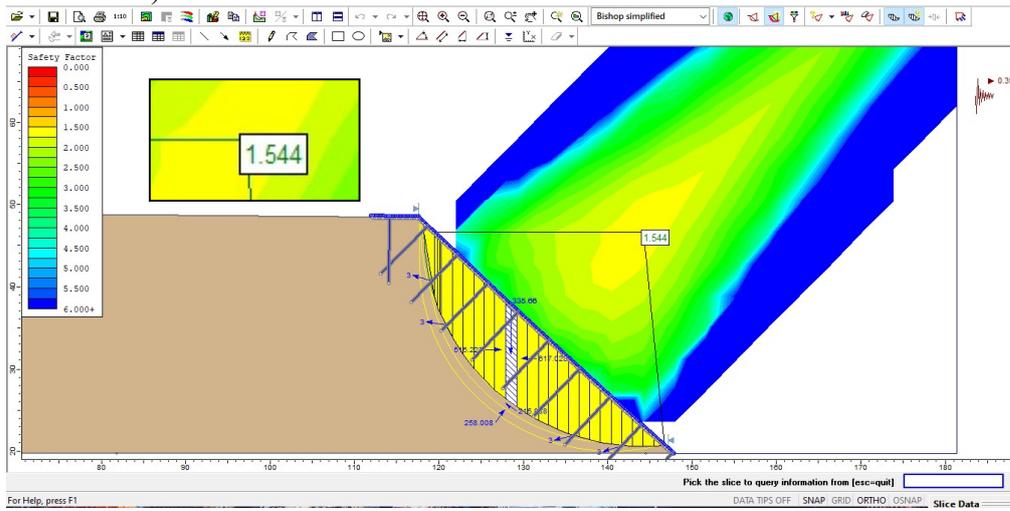
3.1.G) CÁLCULOS CON COEFICIENTE DE CARGA SÍSMICA=(γ) (TIPO DE FALLA CIRCULAR)

Figura 27. F.S. con el sistema de reforzamiento de geomallas anclados (Método -Bishop)

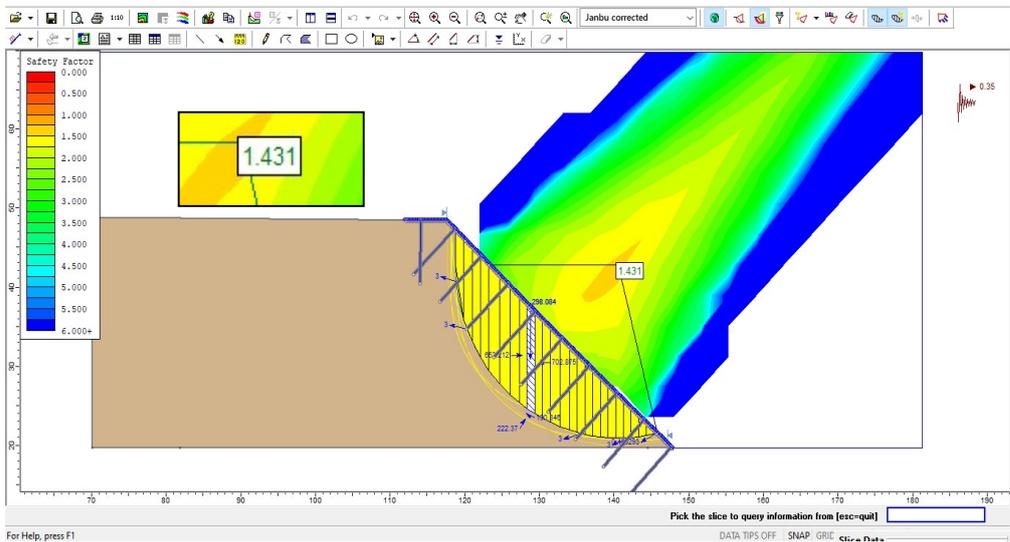
Figura 28. F.S. con el sistema de reforzamiento de geomallas anclados (Método -Janbu)

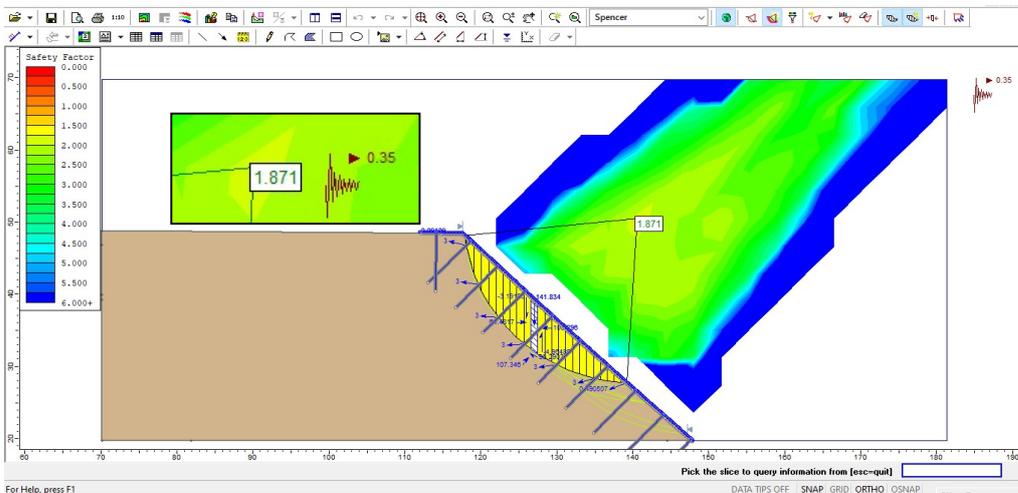
Figura 29. F.S. con el sistema de reforzamiento de geomallas anclados (Método -Spencer)

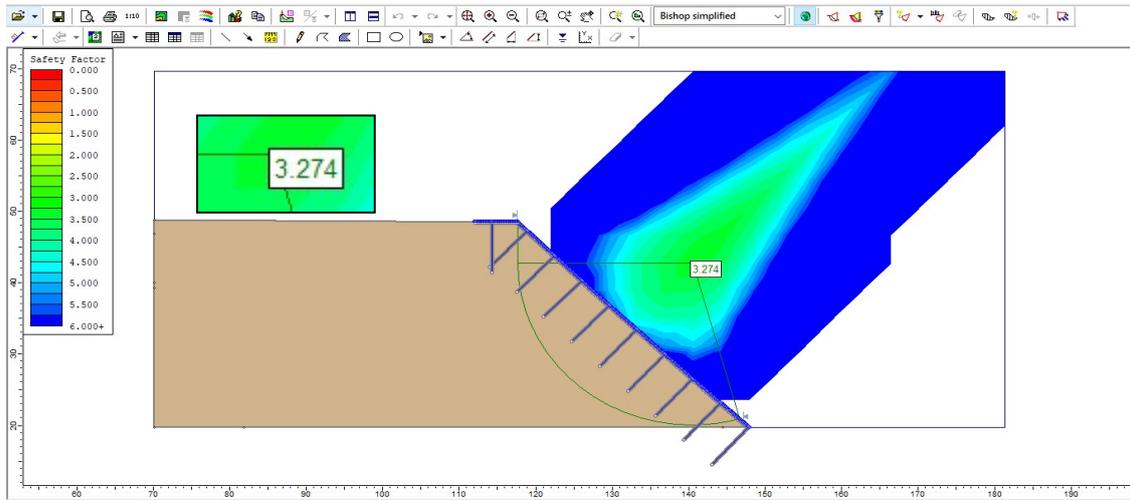
3.1.H) CÁLCULOS SIN COEFICIENTE DE CARGA SÍSMICA= (γ) (TIPO DE FALLA PLANA)

Figura 30. F.S. con el sistema de reforzamiento de geomallas anclados (Método -Bishop)

TRAMO	Alto	Lado	Inclinación (x°)	Factor de Seguridad actual Falla Plana	
				Método Bishop	
				Sin (γ)	Con (γ)
64+600	34m	Izq.	40	3,274	2,235
79+530	24m	Der.	43

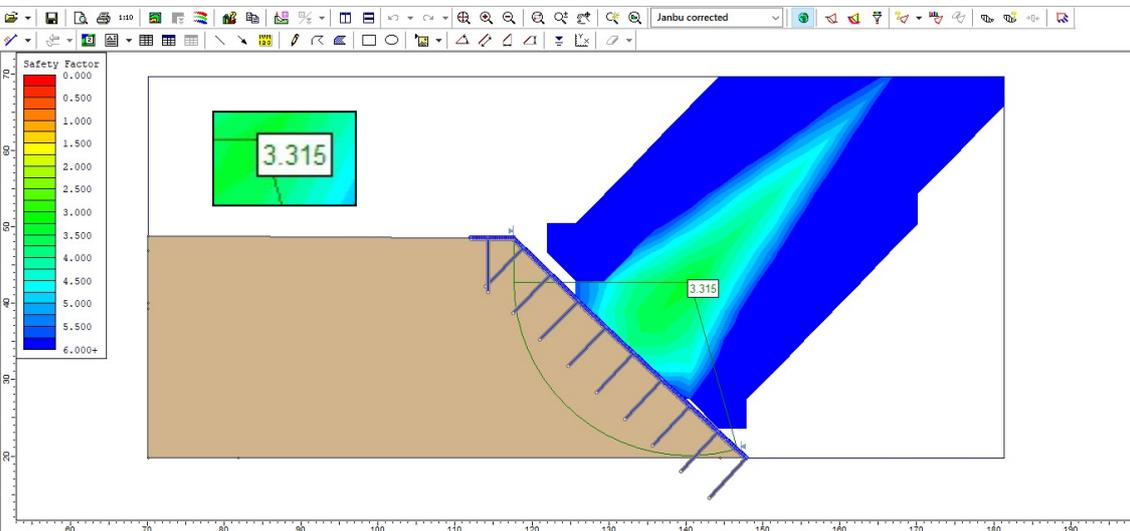
Figura 31. F.S. con el sistema de reforzamiento de geomallas anclados (Método -Janbu)

TRAMO	Alto	Lado	Inclinación (x°)	Factor de Seguridad actual Falla Plana	
				Método Janbu	
				Sin (γ)	Con (γ)
64+600	34m	Izq.	40	3,315	2,06
79+530	24m	Der.	43

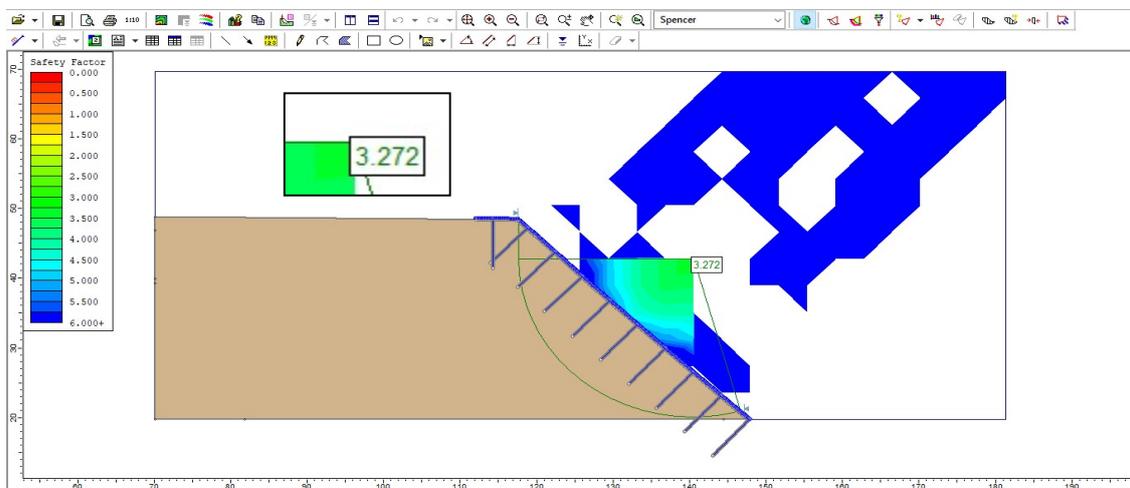
Figura 32. F.S. con el sistema de reforzamiento de geomallas anclados (Método -Spencer)

TRAMO	Alto	Lado	Inclinación (x°)	Factor de Seguridad actual Falla Plana	
				Método Spencer	
				Sin (γ)	Con (γ)
64+600	34m	Izq.	40	3,272	2,48
79+530	24m	Der.	43

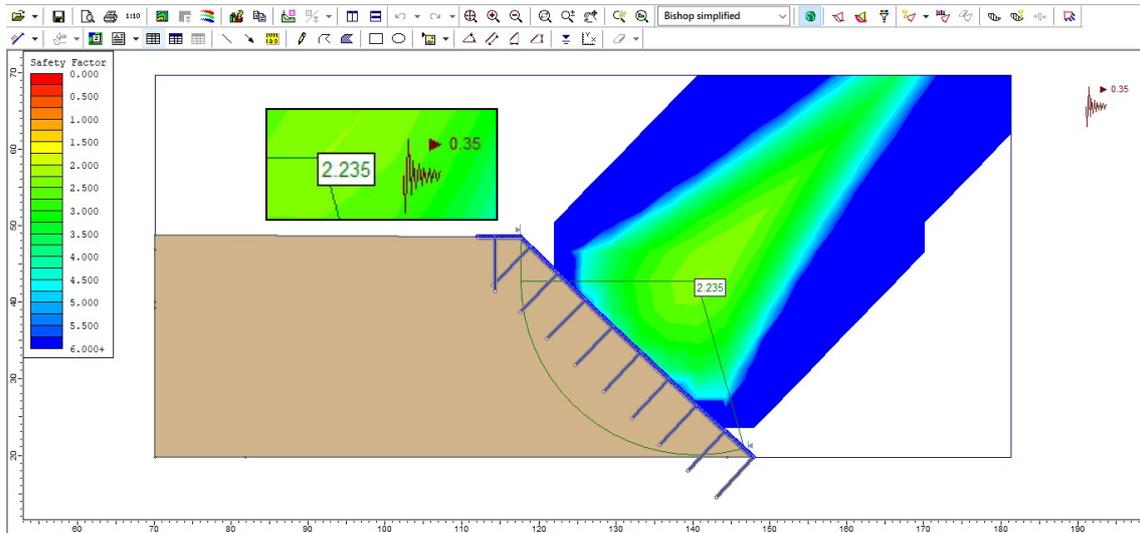
3.1.I) CÁLCULOS CON COEFICIENTE DE CARGA SÍSMICA= (γ) (TIPO DE FALLA PLANA)

Figura 33. F.S. con el sistema de reforzamiento de geomallas anclados (Método -Bishop)

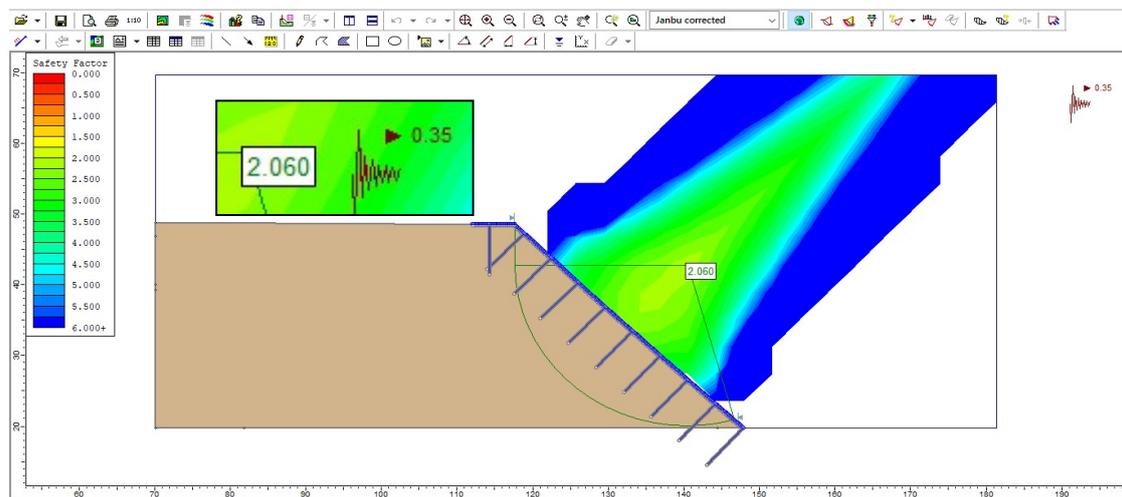
Figura 34. F.S. con el sistema de reforzamiento de geomallas anclados (Método -Janbu)

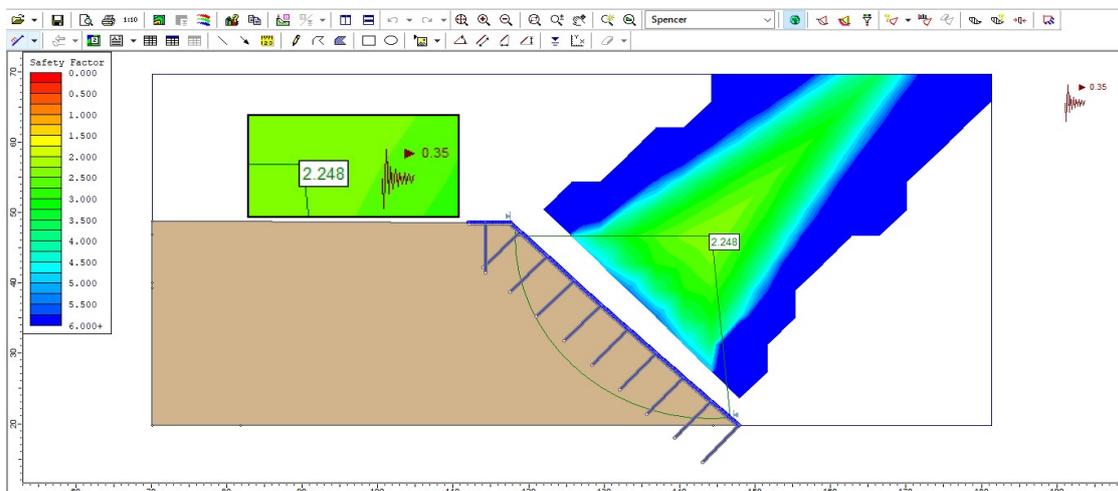
Figura 35. F.S. con el sistema de reforzamiento de geomallas anclados (Método -Spencer)

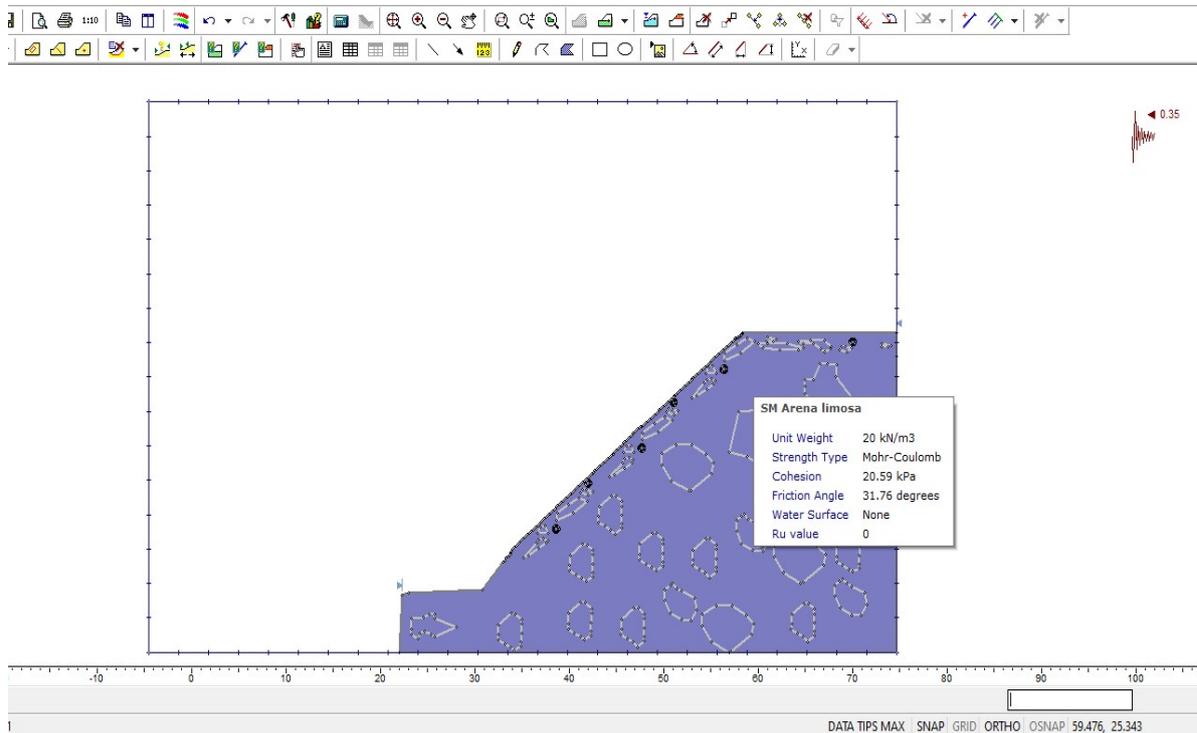
3.2. MODELADO DEL TALUD EN EL SOFTWARE SLIDE 6.0: TRAMO 79+530 CARRETERA SAYAN - CHURÍN

Figura 36. Modelado Del Talud En El Software Slide 6.0

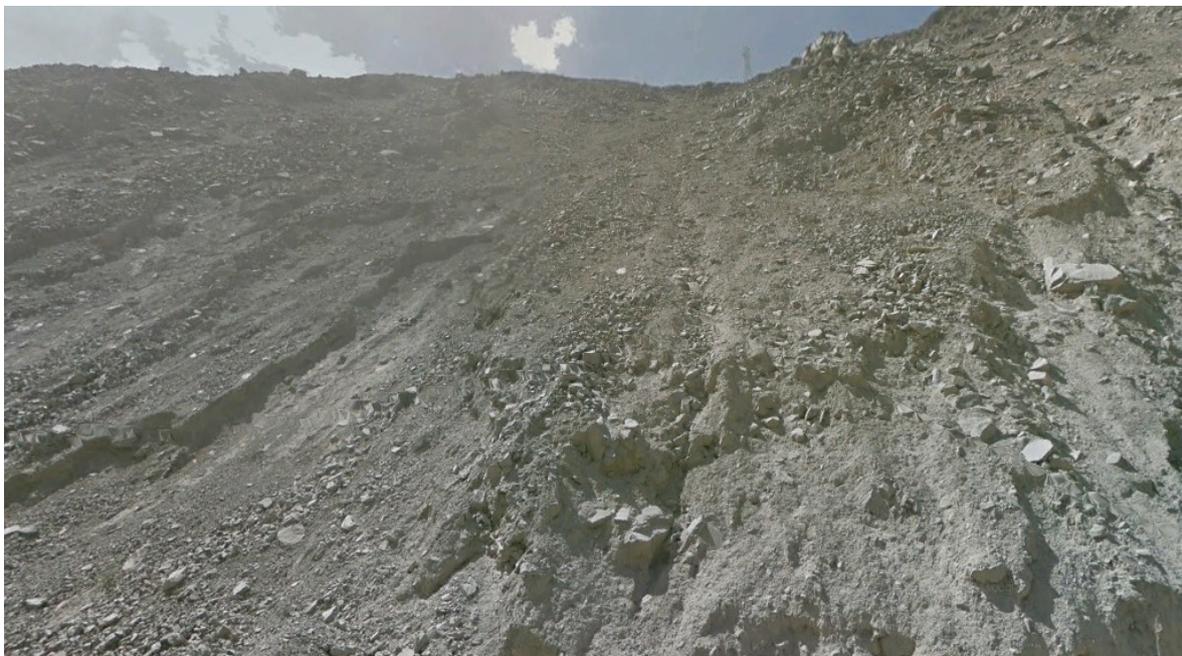
Fotografía 2. del Tramo 79+530 Carretera Sayan – Churín

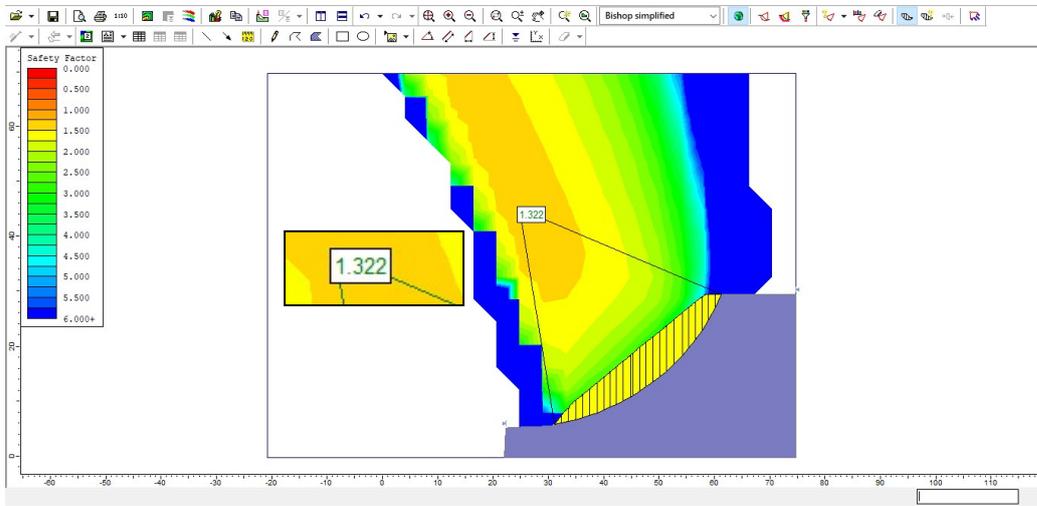
3.2.E) ESTABILIDAD ACTUAL DEL TALUD EN EL TRAMO 79+530 CARRETERA SAYAN - CHURÍN CÁLCULOS SIN COEFICIENTE DE CARGA SÍSMICA= (γ) (TIPO DE FALLA CIRCULAR)

Figura 37. Factor de seguridad actual del talud en el tramo 79+530 (Método - Bishop)

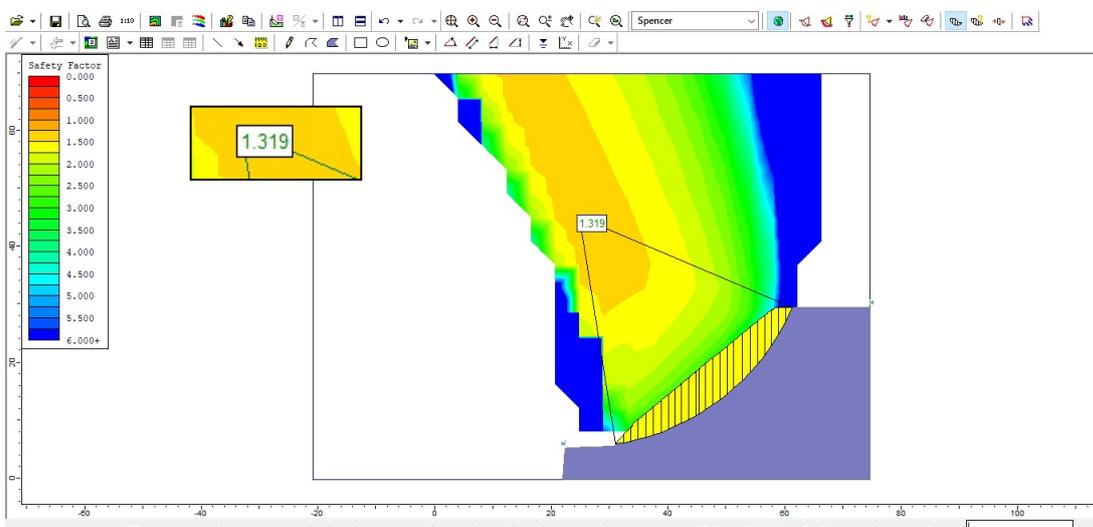
Figura 39. Factor de seguridad actual del talud en el tramo 79+530 (Método – Spencer)
