FACULTAD DE INGENIERÍA Y ARQUITECTURA
ESCUELA ACADÉMICO PROFESIONAL DE INGENIERÍA CIVIL

Sistema de reforzamiento de geomallas y geotextiles anclados para mejorar la
estabilidad del talud en la carretera Sayan – Churín - Lima 2019

TESIS PARA OBTENER EL TÍTULO PROFESIONAL DE:

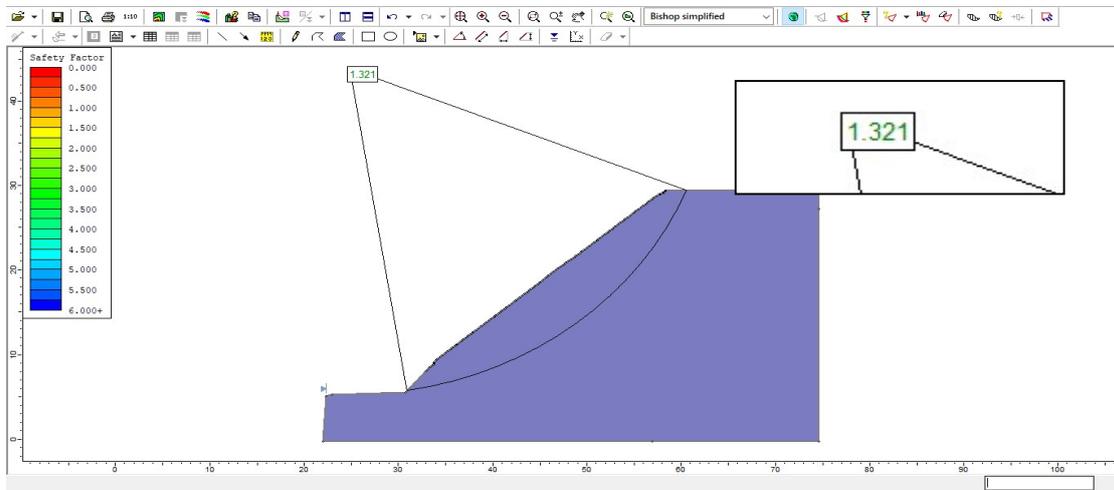
3.2.F) ESTABILIDAD ACTUAL DEL TALUD EN EL TRAMO 79+530 CARRETERA SAYAN - CHURÍN CÁLCULOS SIN COEFICIENTE DE CARGA SÍSMICA= (Y) (TIPO DE FALLA PLANA)

Figura 40. Factor de seguridad actual del talud en el tramo 79+530 (Método – Bishop)

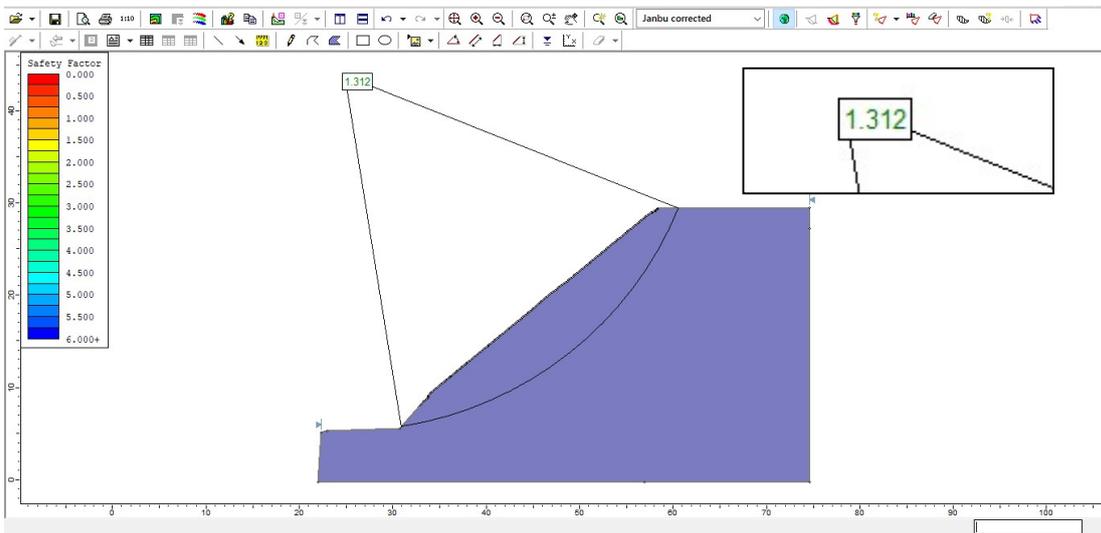
Figura 41. Factor de seguridad actual del talud en el tramo 79+530 (Método – Janbu)

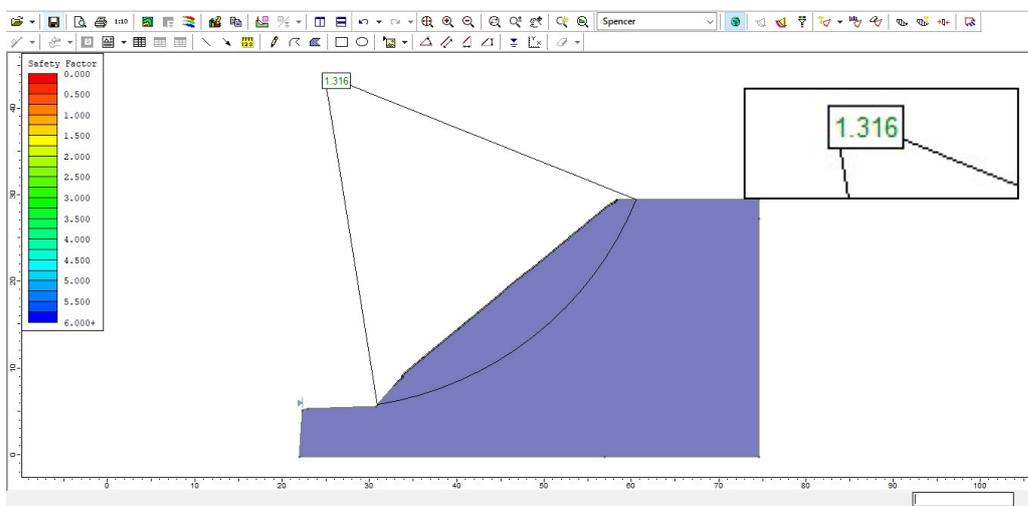
Figura 42. Factor de seguridad actual del talud en el tramo 79+530 (Método – Spencer)

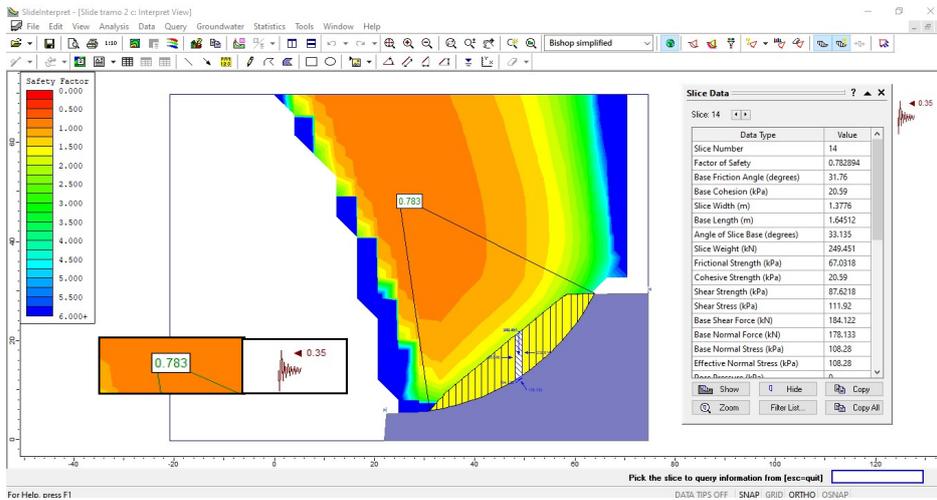
3.2.G) ESTABILIDAD ACTUAL DEL TALUD EN EL TRAMO 79+530 CARRETERA SAYAN - CHURÍN CÁLCULOS CON COEFICIENTE DE CARGA SÍSMICA = (γ) (TIPO DE FALLA CIRCULAR)

Figura 43. Factor de seguridad actual del talud en el tramo 79+530 (Método – Bishop)

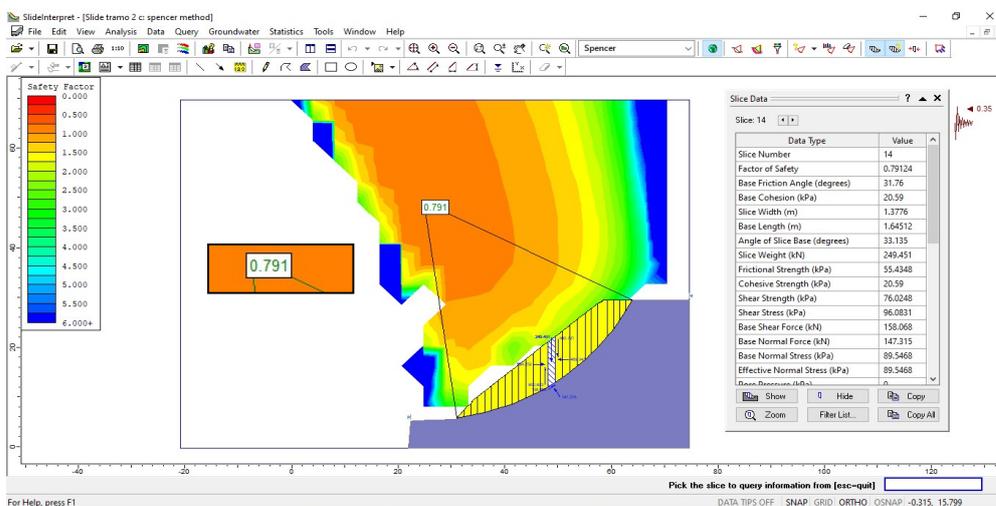
Figura 45. Factor de seguridad actual del talud en el tramo 79+530 (Método – Spencer)

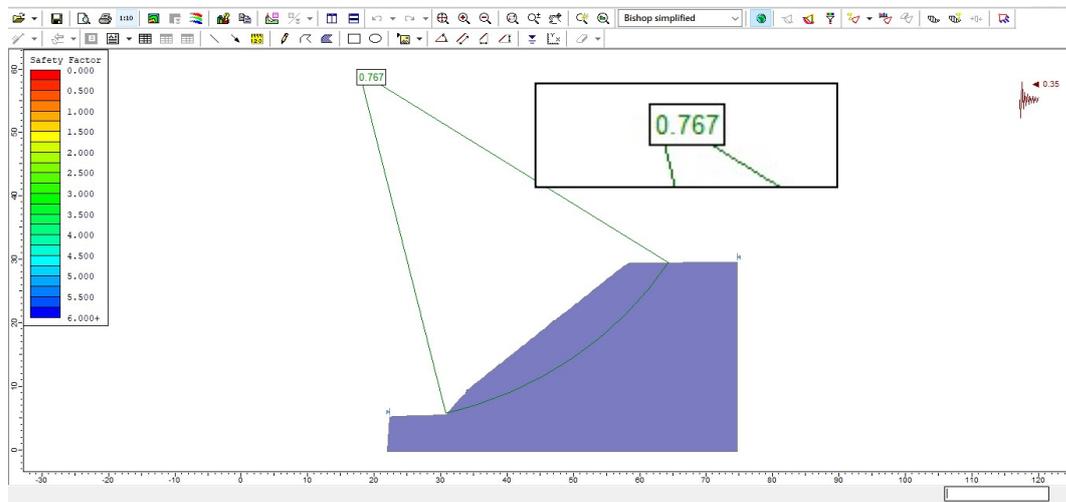
3.2.H) ESTABILIDAD ACTUAL DEL TALUD EN EL TRAMO 79+530 CARRETERA SAYAN - CHURÍN CÁLCULOS CON COEFICIENTE DE CARGA SÍSMICA = (γ) (TIPO DE FALLA PLANA)

Figura 46. Factor de seguridad actual del talud en el tramo 79+530 (Método – Bishop)

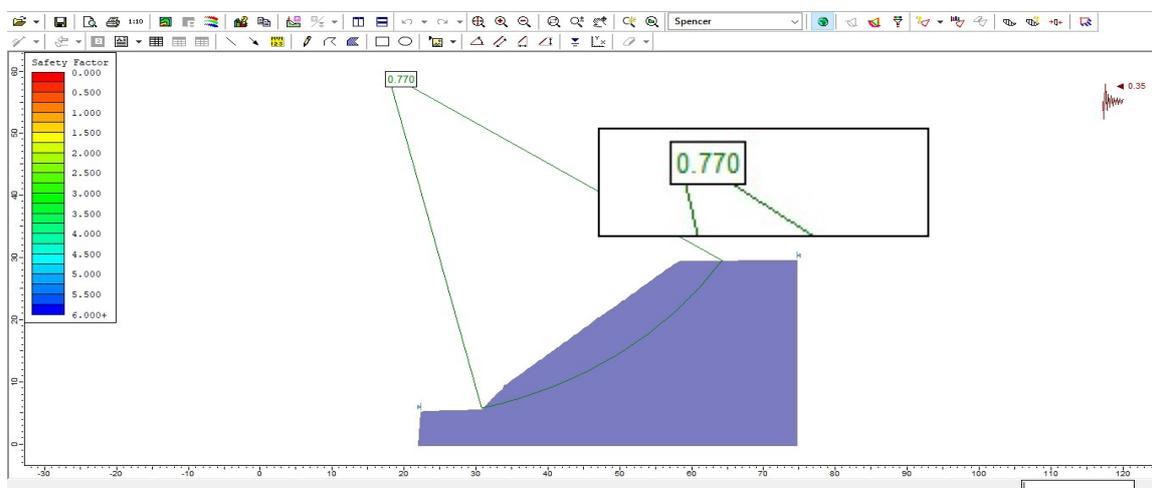
Figura 48. Factor de seguridad actual del talud en el tramo 79+530 (Método – Spencer)

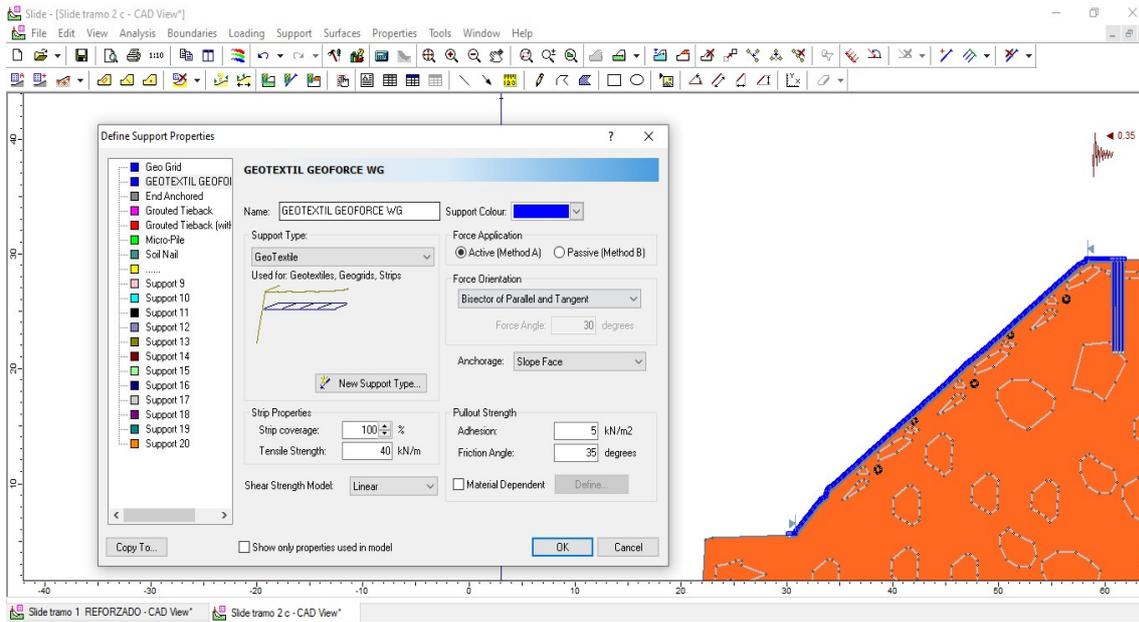
Aplicación de geotextil de refuerzo en el talud en el Tramo 79+53 carretera Sayan - Churín

Figura 49. Aplicaciones geotextiles de refuerzo en el talud

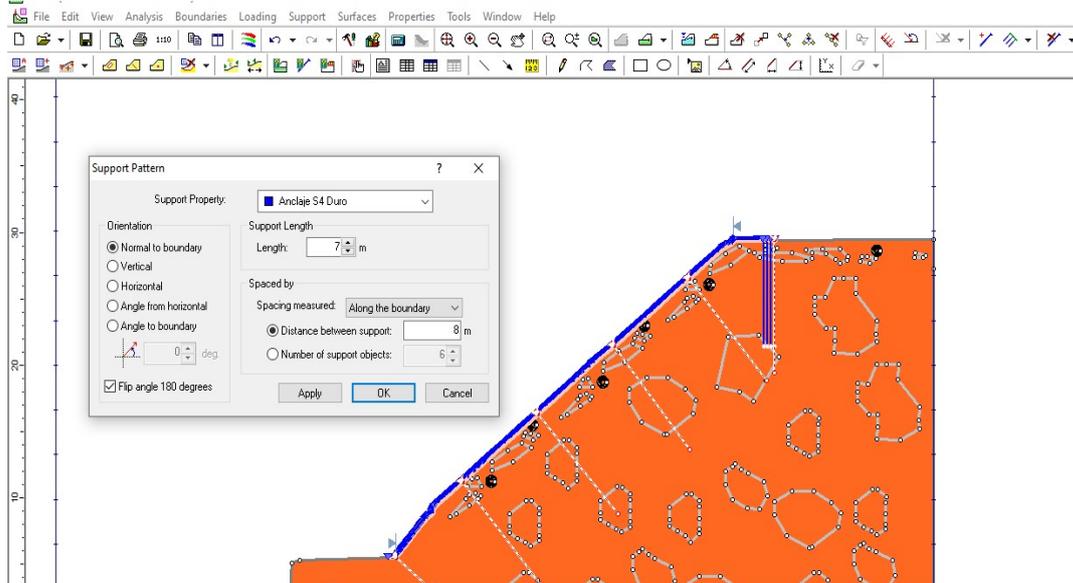
Implementación de Anclaje duro S4 capacidad aproximada 600 a 1000 kg aplicado con geotextil en Tramo 79+530 carretera Sayan – churín

Figura 50. Aplicaciones anclajes de refuerzo en el talud

Se aplico un anclaje Freyssibar es un tipo de anclaje permanente y es de instalación fácil ofrecen una protección frente a la corrosión muy fiable ya que se aplica en fábrica. Presentan una lechada de cemento que reviste la barra y se inyecta en una vaina de plástico anillada. (El grupo Freyssinet 2015).

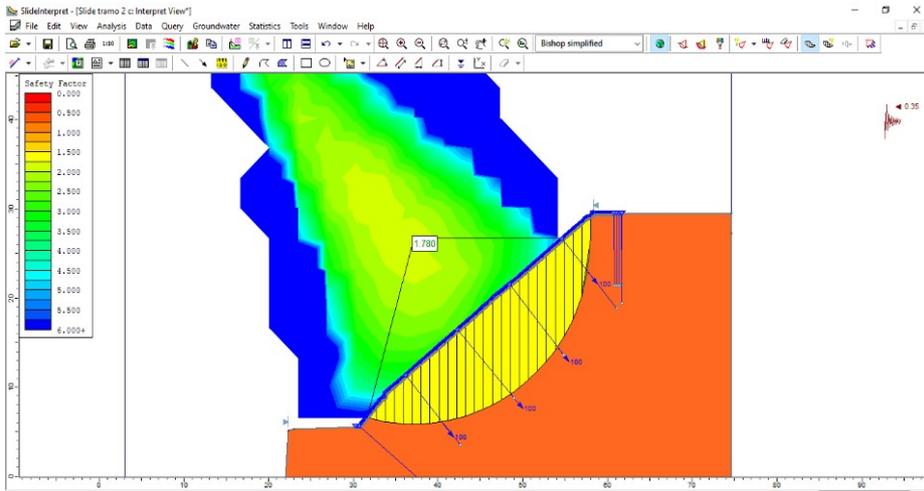
IMPLEMENTACIÓN DE SISTEMA DE GEOTEXILES ANCLADOS EN EL TALUD DEL TRAMO 79+530

Figura 51. F.S. con sistema de reforzamiento de geotextiles anclados, método de Bishop

Lado	Inclinación (x°)	Factor de Seguridad actual Falla circular	
				Método Bishop	
				Sin (γ)	Con (γ)
64+600	34m	Izq.	40		
79+530	24m	Der.	43	2,305	1,78

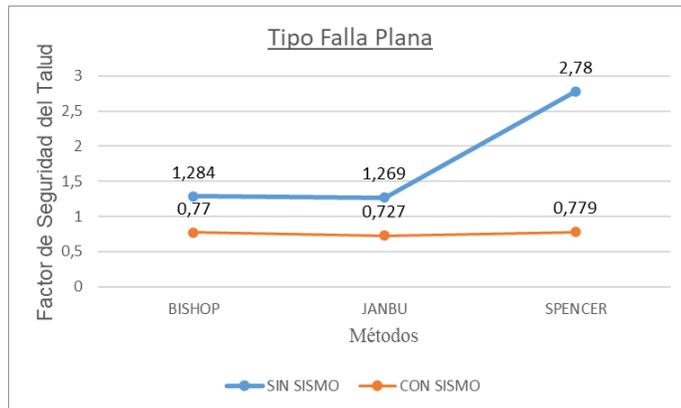
Tramo 1 En las siguientes figuras se muestra el factor de seguridad del talud actual en el kilómetro 60+600 de la carretera churin Sayan en sus dos tipos de falla: falla plana y falla circular evaluados con los tres métodos aplicados, asimismo aplicando el coeficiente de carga sísmica.

Figura 54. evaluación con tipo de falla plana en el tramo 1

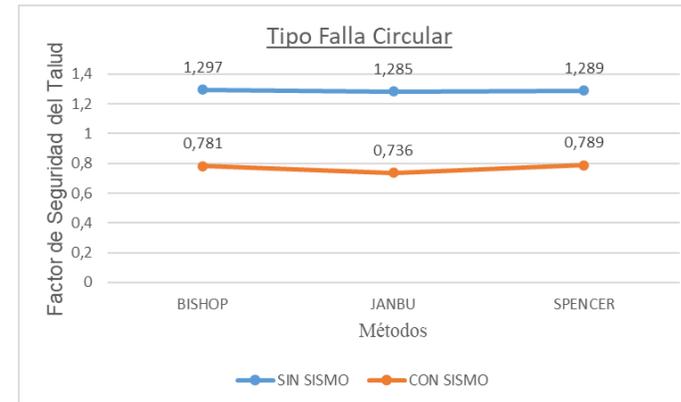
Figura 55. evaluación con tipo de falla circular en el tramo 1

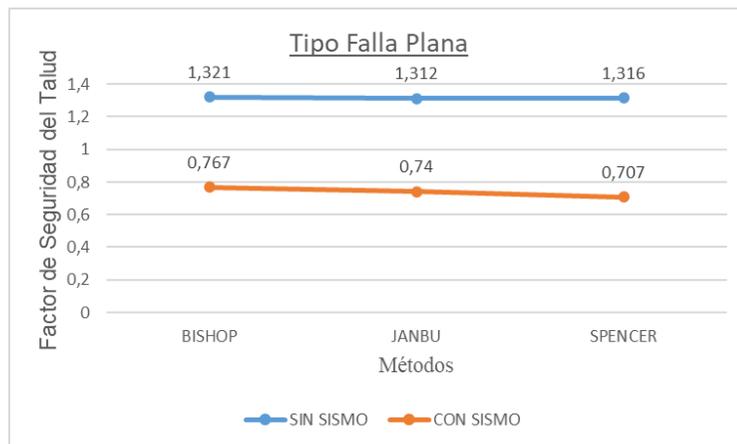
Tramo 2-En las siguientes figuras se muestra el factor de seguridad del talud actual en el kilómetro 79+530 de la carretera churin - Sayan en sus dos tipos de falla: falla plana y falla circular evaluados con los tres tipos de métodos aplicados, asimismo aplicando el coeficiente de carga sísmica.

Figura 56. Evaluación con tipo de falla plana en el tramo 2

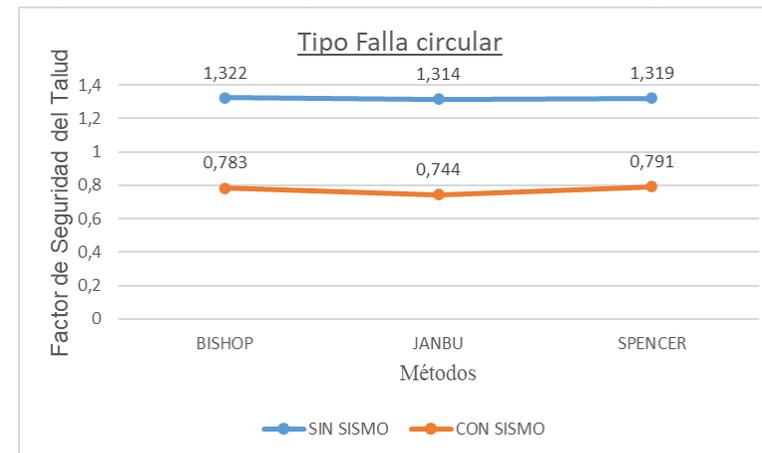
Figura 57. Evaluación con tipo de falla circular en el tramo 2

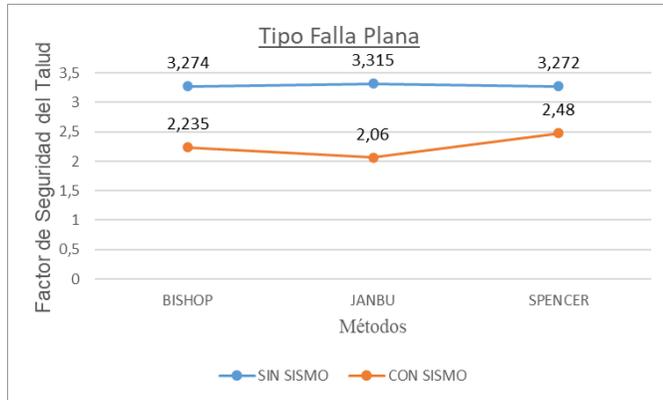
TRAMO1- En las siguientes figuras se mostró el factor de seguridad del talud reforzado aplicado el sistema de reforzamiento con geomallas ancladas en el kilómetro 60+600 de la carretera churin - Sayan en sus dos tipos de falla: falla plana y falla circular evaluados con los tres métodos aplicados, asimismo aplicando el coeficiente de carga sísmica.

Figura 58. talud reforzado con geomalla, tipo evaluación de falla plana en el t1

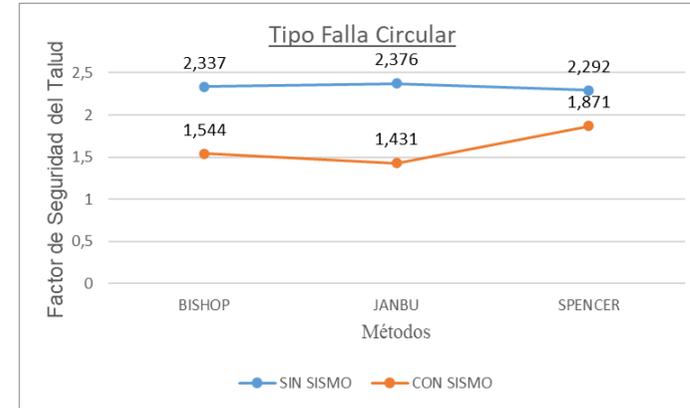
Figura 59. talud reforzado con geomalla, tipo evaluación de falla circular en el tramo 1

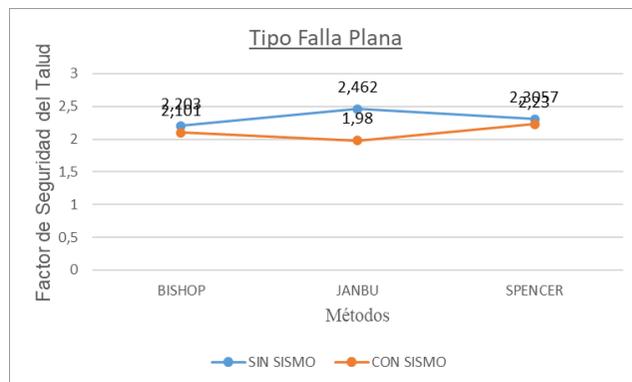
TRAMO2- En las siguientes figuras se mostró el factor de seguridad del talud reforzado aplicado el sistema de reforzamiento con geotextiles anclados en el kilómetro 79+530 de la carretera churin - Sayan en sus dos tipos de falla: falla plana y falla circular evaluados con los tres métodos aplicados, asimismo aplicando el coeficiente de carga sísmica

Figura 60. talud reforzado con geotextil, tipo evaluación de falla plana en el tramo 2.

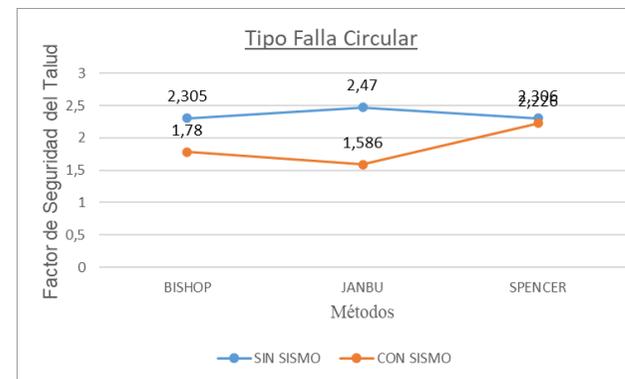
Figura 61. talud reforzado con geotextil, tipo evaluación de falla circular en el tramo 2.

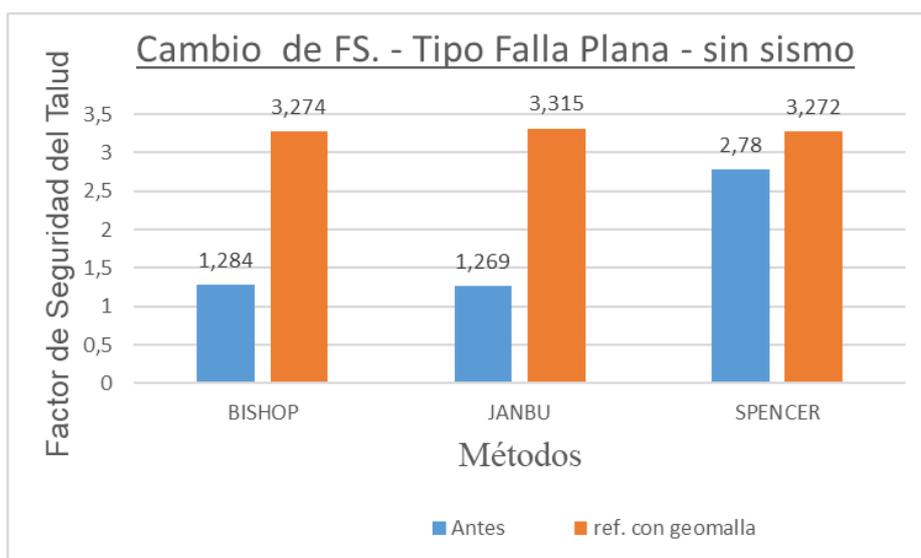
2.1 Grafica de comparación del factor se seguridad del talud del antes y el después de implementar el sistema de reforzamiento con geomallas ancladas, en el kilómetro 60+600 de la carretera churin – Sayan. resultado de la evaluación en condiciones estáticas y en el tipo de falla **Plana**.

Figura 62. Comparación del factor se seguridad en condiciones estáticas.

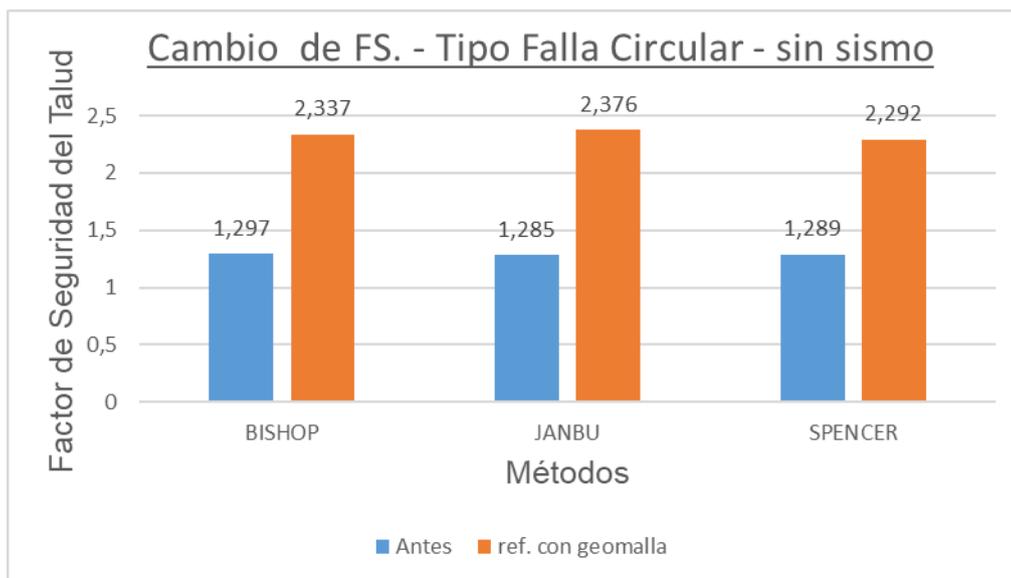
2.2 Grafica de comparación del factor se seguridad del talud del antes y el después de implementar el sistema de reforzamiento con geomallas ancladas, en el kilómetro 60+600 de la carretera churin – Sayan. resultado de la evaluación en condiciones estáticas y en el tipo de falla **Circular**.

Figura 63. Comparación del factor se seguridad en condiciones estáticas.

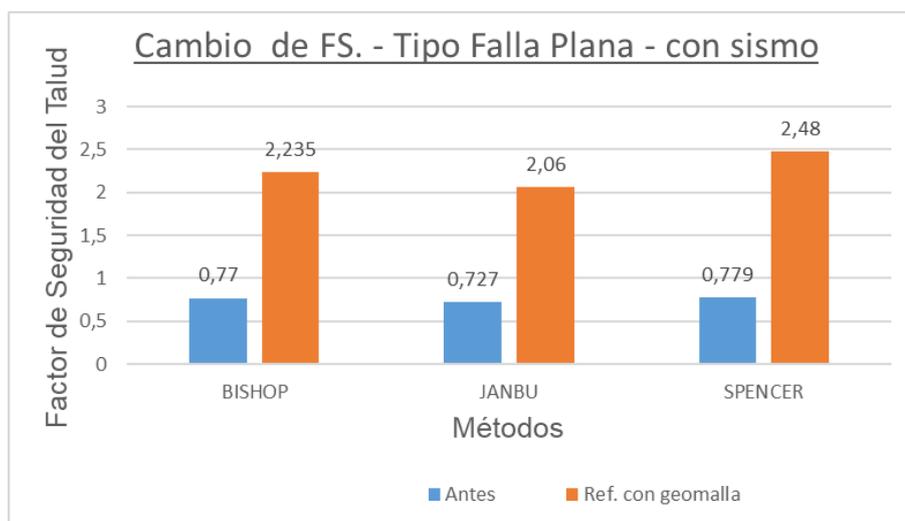
2.3 Gráfica de comparación del factor se seguridad del talud del antes y el después de implementar el sistema de reforzamiento con geomallas ancladas, en el kilómetro 60+600 de la carretera churín – Sayan. resultado de la evaluación en condiciones sísmicas y en el tipo de falla plana.

Figura 64. comparación del factor se seguridad en condiciones sísmicas.

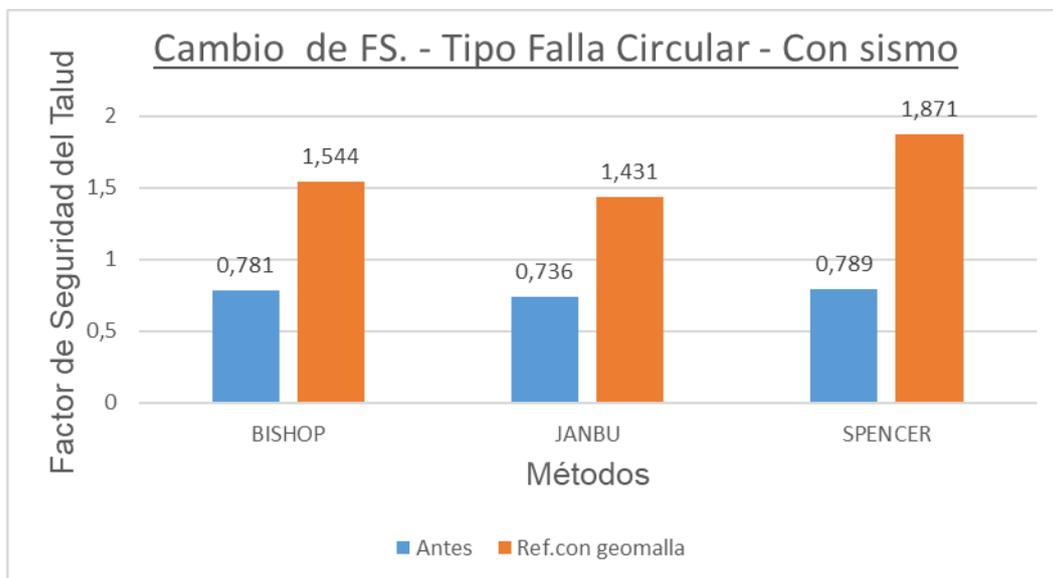
2.4 Gráfica de comparación del factor se seguridad del talud del antes y el después de implementar el sistema de reforzamiento con geomallas ancladas, en el kilómetro 60+600 de la carretera Churin – Sayan. resultado de la evaluación en condiciones sísmicas y en tipo de falla circular.

Figura 65. comparación del factor se seguridad en condiciones sísmicas.

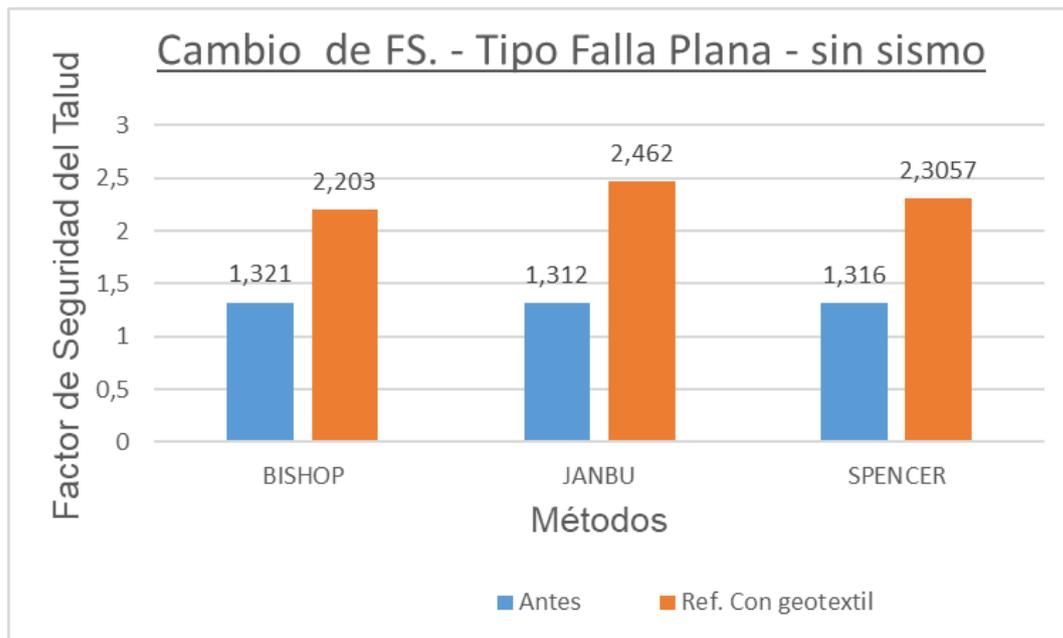
3.1 Gráfica de comparación del factor se seguridad del talud del antes y el después de implementar el sistema de reforzamiento con geotextiles ancladas, en el kilómetro 79+530 de la carretera Churin – Sayan. resultado de la evaluación en condiciones estáticas y en el tipo de **falla Plana.**

Figura 66. comparación factor se seguridad en condiciones estáticas.

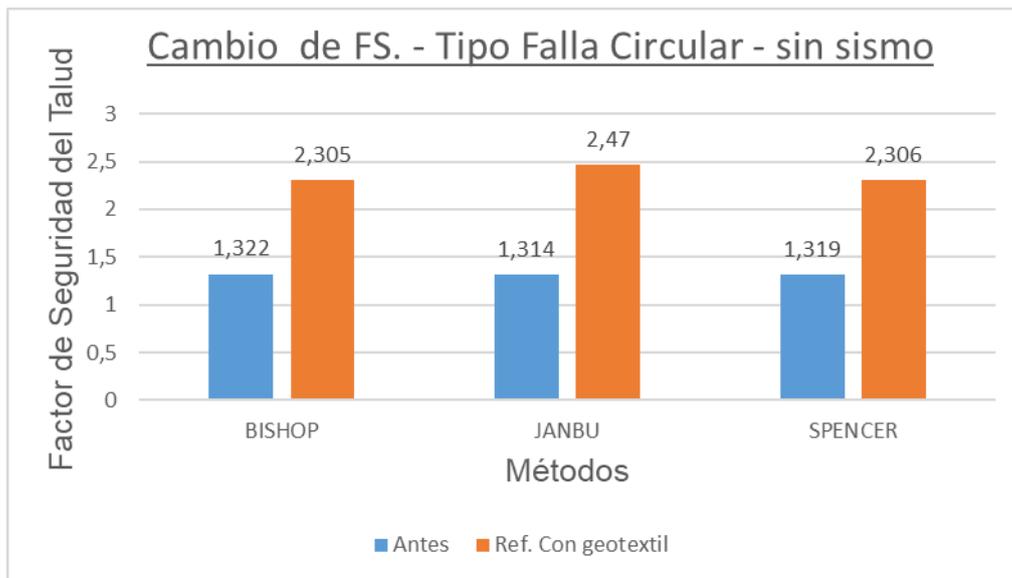
3.2 Grafica de comparación del factor se seguridad del talud del antes y el después de implementar el sistema de reforzamiento con geotextiles ancladas, en el kilómetro 79+530 de la carretera churin – Sayan. resultado de la evaluación en condiciones estáticas y en el tipo de **falla circular.**

Figura 67. comparación del factor se seguridad en condiciones estáticas.

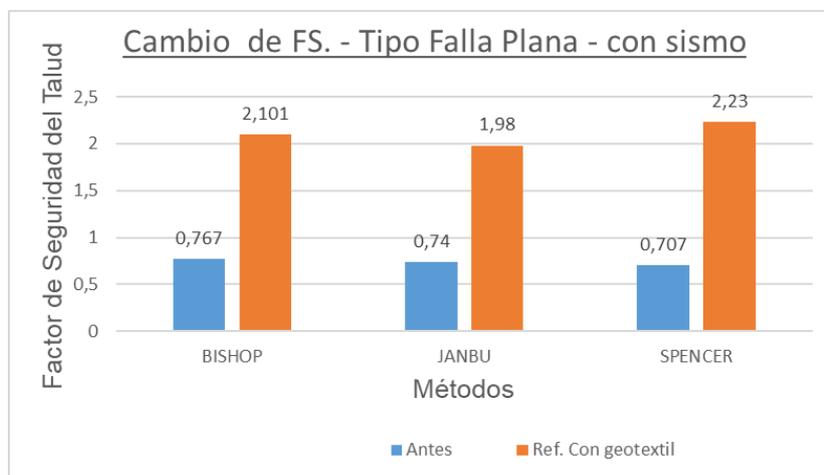
Figura 68. comparación del factor se seguridad en condiciones sísmicas.

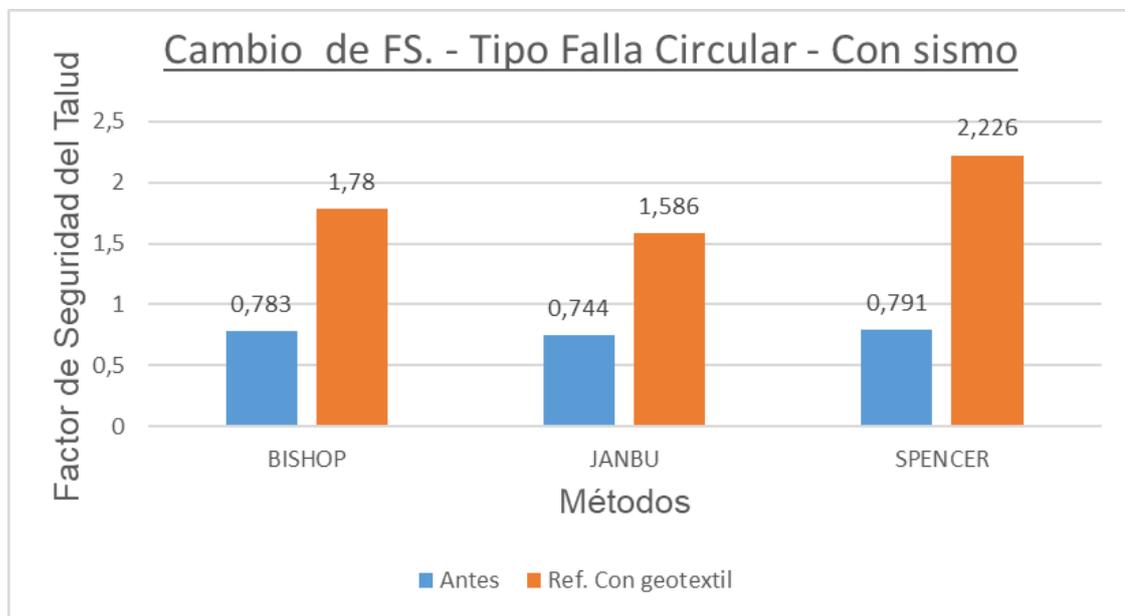
Figura 69. comparación del factor se seguridad en condiciones sísmicas.

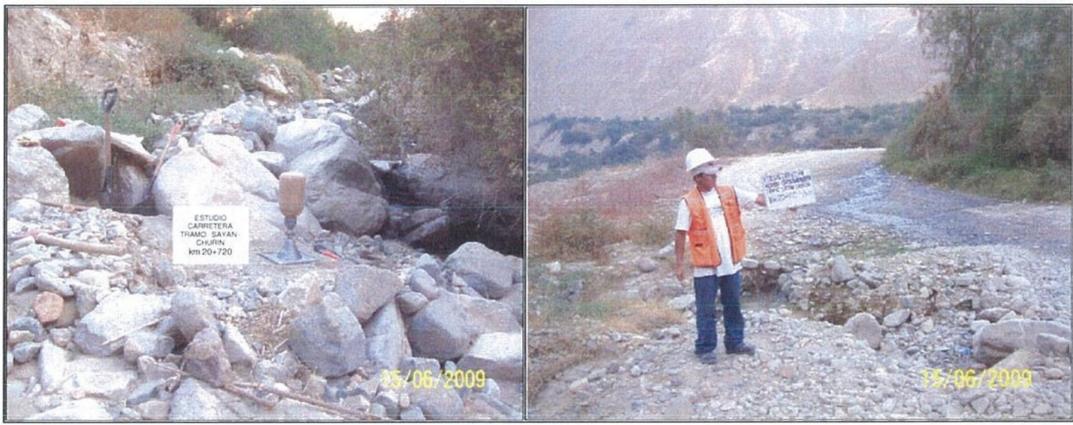
REGISTRO DE EXCAVACION		F-12-07 / V00
ESTUDIO DE REHABILITACION Y MEJORAMIENTO DE LA CARRETERA HUAURA - SAYAN - CHURIN				
TRAMO	: SAYAN - CHURIN	PROYECTO	: CPS-01E-09	
ZONA CRITICA N°	: BP-05	PROGRESIVA	: km 20+720 Lado Izquierdo	
EXCAVACION - FECHA	: 15/06/2009	MUESTRAS	: 01	
- PROFUNDIDAD	: 2.00 m	LUGAR	: Cauce Quebrada Baden	
- METODO	: Manual	TEC. RESPONSABLE	: W.C.J.	
NIVEL FREATICO	: No presenta	ING. RESPONSABLE	: A.P.H.

PROFUNDIDAD (m)	MUESTRAS	SIMBOLO	DESCRIPCION DEL ESTRATO	CLASIFICACION		ENSAYOS IN SITU
				SUCS	AASHTO	
2.00	M - 01

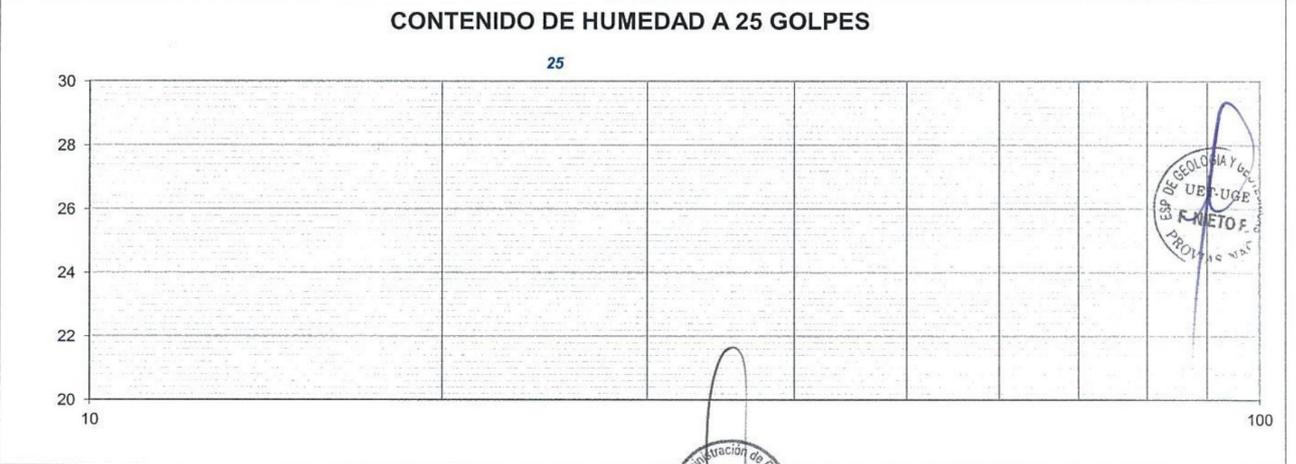
LIMITE LIQUIDO			
N° TARRO			
PESO TARRO + SUELO HUMEDO	(g)		NO SE PUEDE DETERMINAR
PESO TARRO + SUELO SECO	(g)		
PESO DE AGUA	(g)		
PESO DEL TARRO	(g)		
PESO DEL SUELO SECO	(g)		
CONTENIDO DE HUMEDAD	(%)		
NUMERO DE GOLPES

LIMITE PLASTICO			
N° TARRO			
PESO TARRO + SUELO HUMEDO	(g)		NP
PESO TARRO + SUELO SECO	(g)		
PESO DE AGUA	(g)		
PESO DEL TARRO	(g)		
PESO DEL SUELO SECO	(g)		
CONTENIDO DE DE HUMEDAD	(%)

CONSTANTES FISICAS DE LA MUESTRA	
LIMITE LIQUIDO	NP
LIMITE PLASTICO	NP
INDICE DE PLASTICIDAD	NP
