Evaluación superficial del pavimento flexible planteando una rehabilitación por el método whitetopping avenida central de San Juan de Lurigancho 2019.

TESIS PARA OBTENER EL TÍTULO PROFESIONAL DE:

Ingeniero Civil

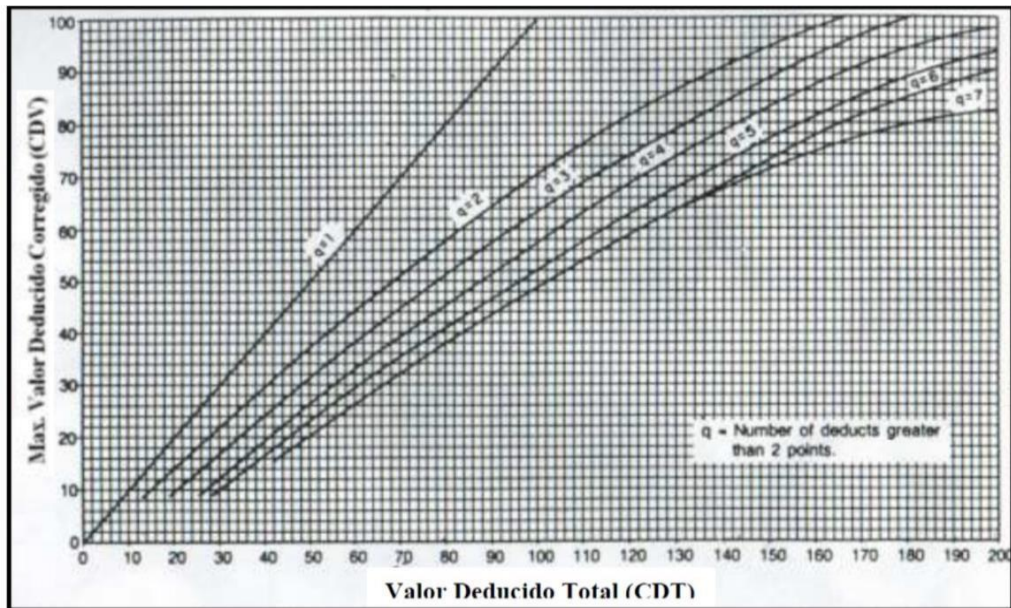
Figura 4

(CDV) Curvas de Corrección del Valor Deducido para Pavimentos Flexibles

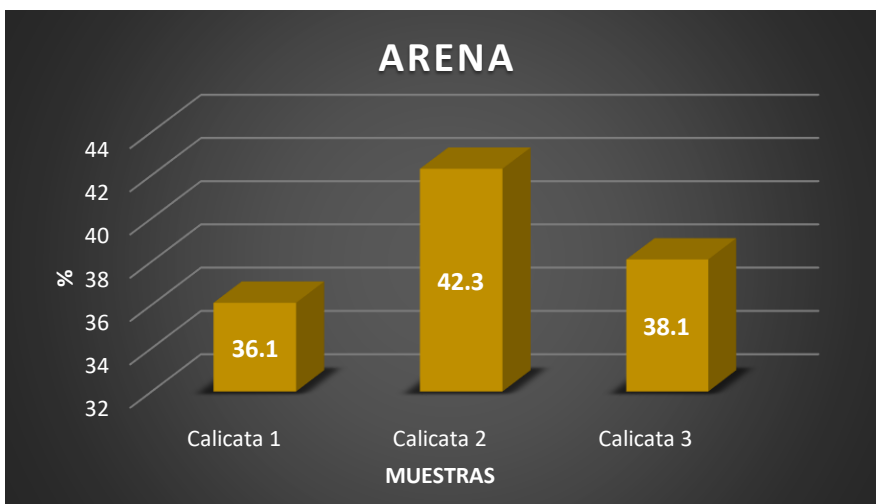
Figura 21

Porcentaje de Arenas

Análisis: En esta muestra de la “Figura 21” se ve mayor cantidad de arena en la en la calicata 2 con un porcentaje de 42.3% ubicada en la progresiva 0+500, y con menor presencia en la calicata 1 con un 36.1%.

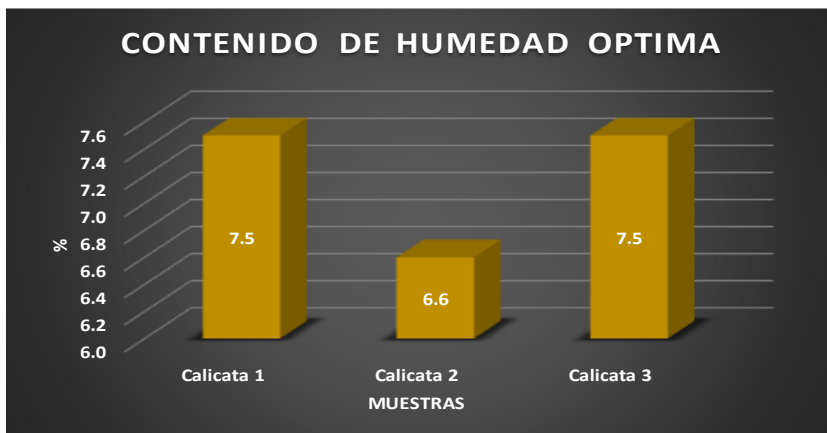
Figura 24

Contenido de humedad optima

Análisis: Se observa en la "Figura 24" iguales contenidos de humedad optima en la calicata 1 y 3 con un porcentaje de 7.5% ubicada en la progresiva 0+050 y 0+970.

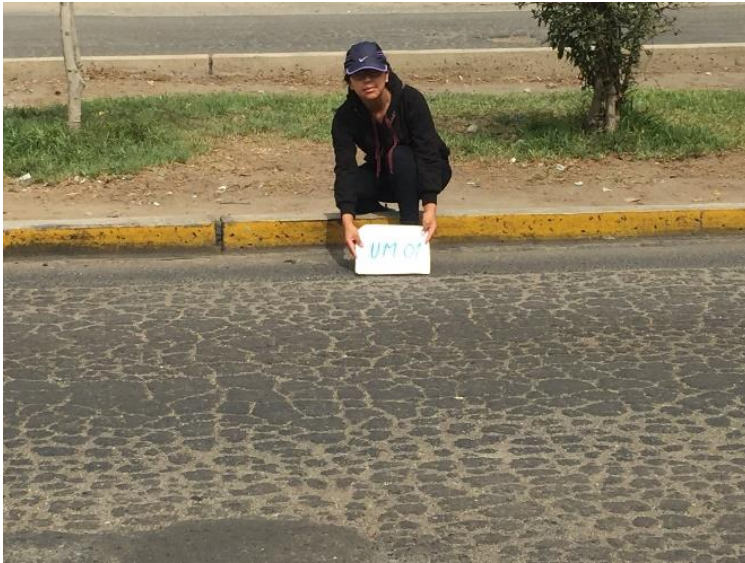
Figura 41

Piel de Cocodrilo

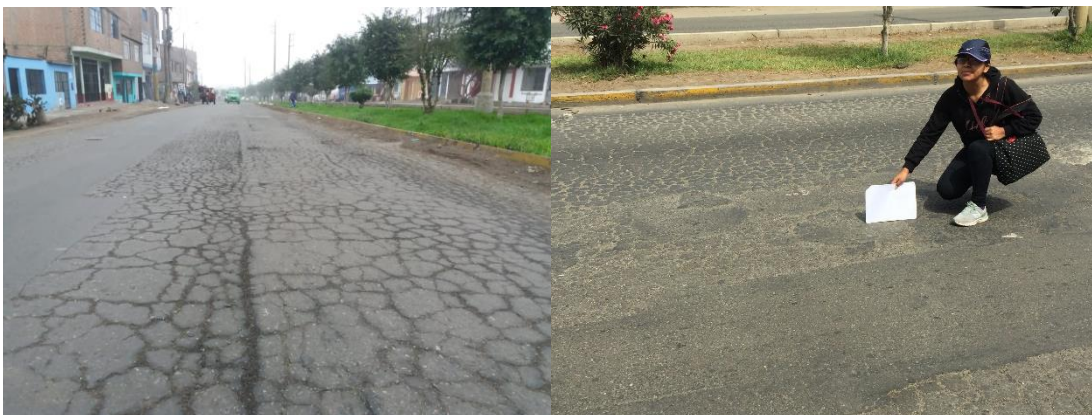
Figura 42

Agrietamiento en Bloque

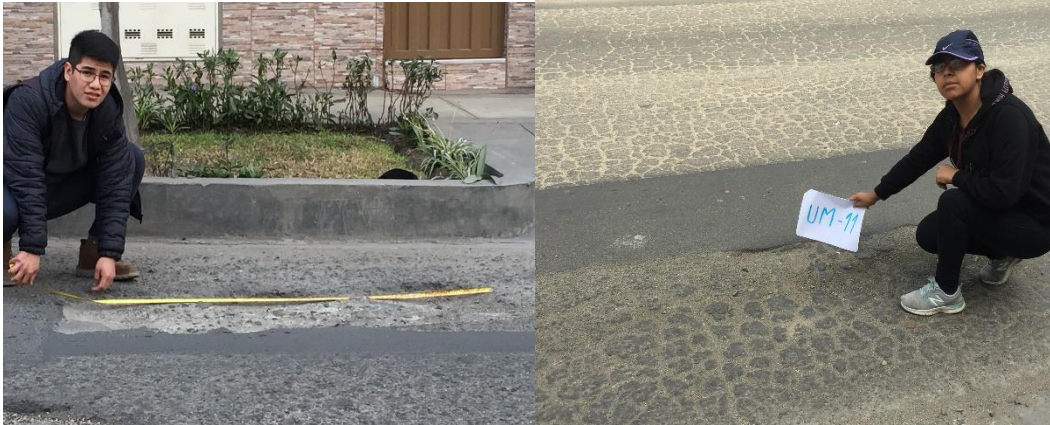
Figura 43

Baches

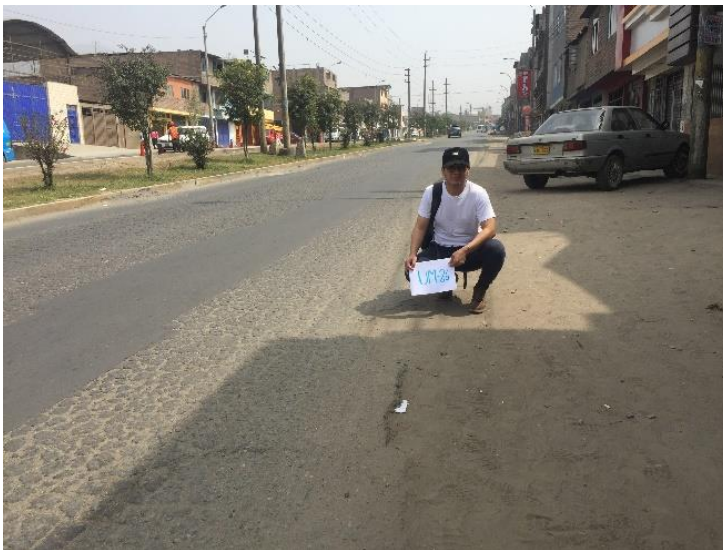
Figura 44

Grietas de Borde

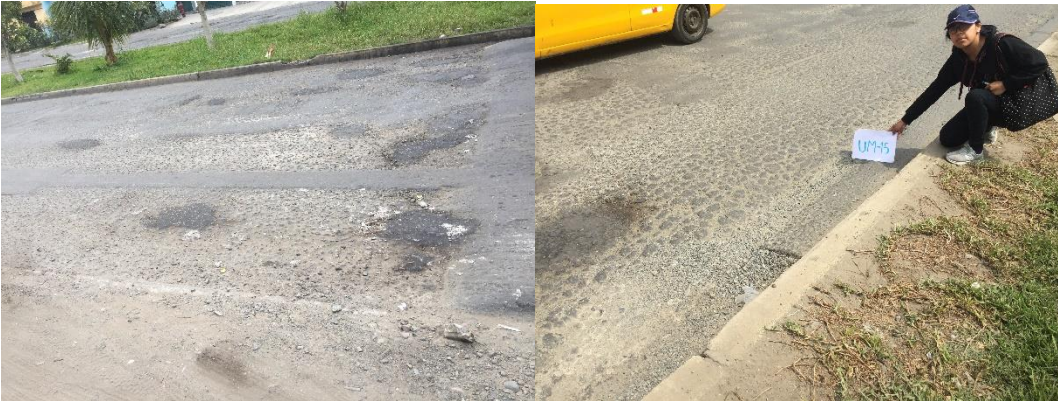
Figura 45

Desprendimiento de Agregados

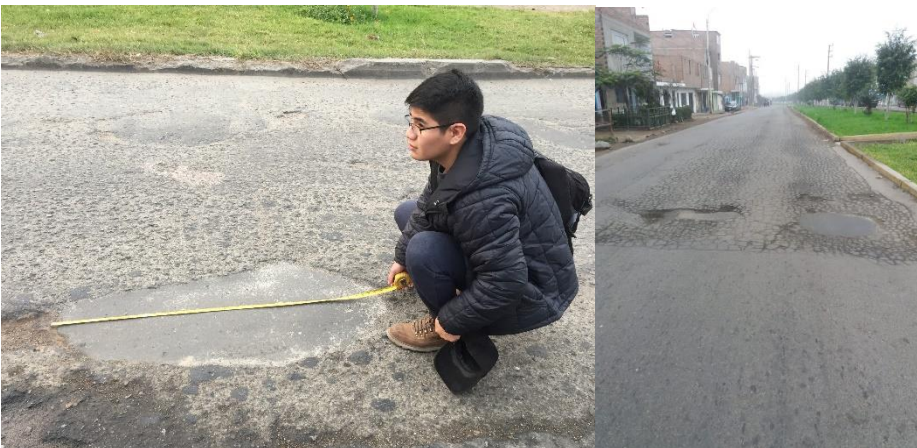
Figura 46

Parches

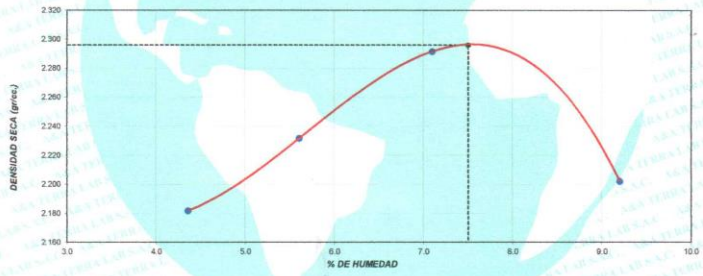
Densidad Seca	gr/cc 2.182	2.232	2.292	2.202
Densidad Máxima Seca:		2.298 gr/cm ³	Contenido Humedad Optima:	
			7.5 %	
RELACION HUMEDAD - DENSIDAD SECA

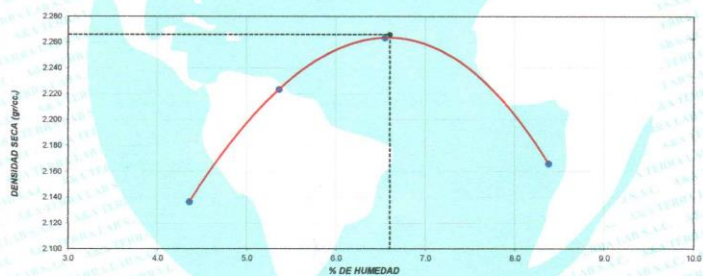
Densidad Seca	gr/cc	1: 2.137, 2: 2.224, 3: 2.264, 4: 2.186
Densidad Máxima Seca: 2.266 gr/cm ³		Contenido Humedad Optima: 6.6 %
RELACION HUMEDAD - DENSIDAD SECA
