Evaluación de la vulnerabilidad sísmica y mejorar la capacidad de soporte
en columnas estructurales en la I.E. 1182 El Bosque San Juan de
Lurigancho - 2019

TESIS PARA OBTENER EL TÍTULO PROFESIONAL DE:

Ingeniero Civil

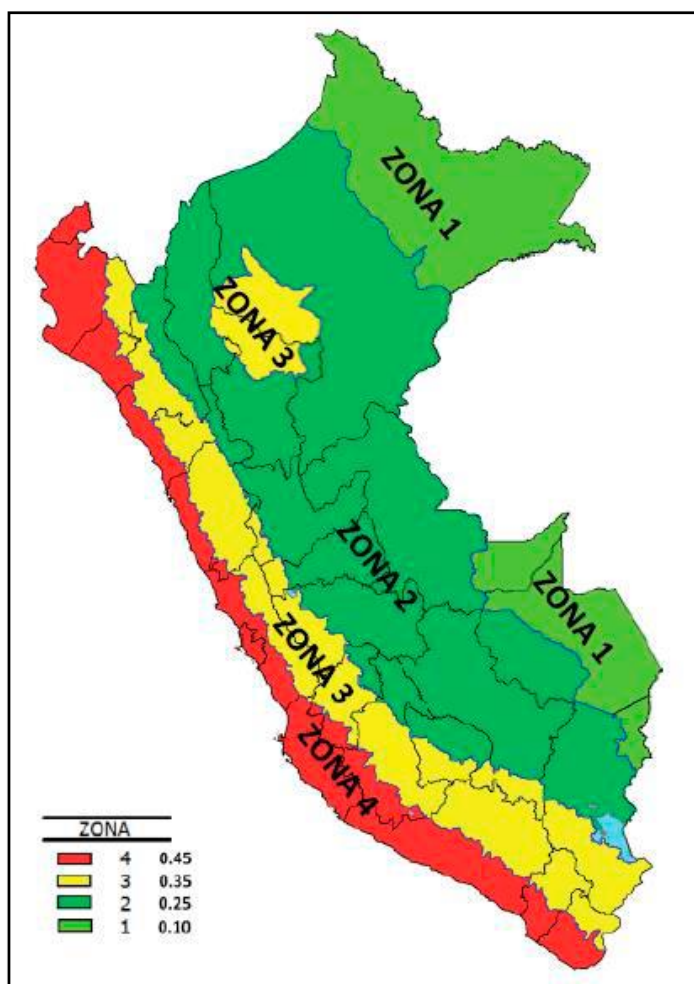
Figura 1. Zonificación del Perú.

Zonificación, en nuestra capital están divididas 4 zonas importantes de sismicidad, resaltando las características de los movimientos sísmicos con atenuación de la distancia epicentral así como la información neotectónica, a cada zona se le asigna un factor Z, que se entiende como aceleración máxima horizontal basada en suelo rígido con la probabilidad de 10%, extendida en 50 años, con un periodo de retorno de 475 años que significa un sismo severo, esto da a lugar que nuestra ciudad contiene un suelo vulnerable de por sí, donde obliga a los Ingenieros del rubro constructivo ampliar los conocimientos en idear nuevas estrategias, método e innovaciones de ampliar y profundizar las investigaciones que logren aportar nuevas formas de enfrentarnos a la prevención de vulnerabilidad sísmica. (Ministerio de vivienda, construcción y saneamiento, 2016, p.25)

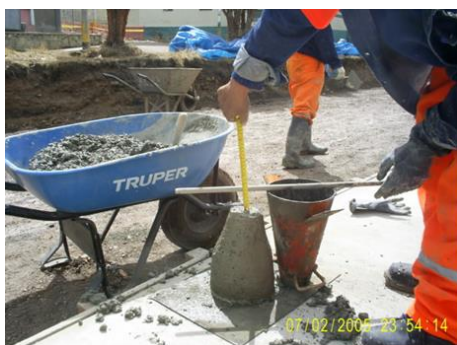
Figura 3. Asentamiento de mezcla de concreto

El slump o asentamiento de la mezcla de concreto, concordante con lo señalado en el diseño de mezcla, deberá ser verificado en campo o en planta cuantas veces lo exija la Supervisión de Obra. Si se obtiene un asentamiento mayor a lo considerado en el diseño, la mezcla deberá ser eliminada.

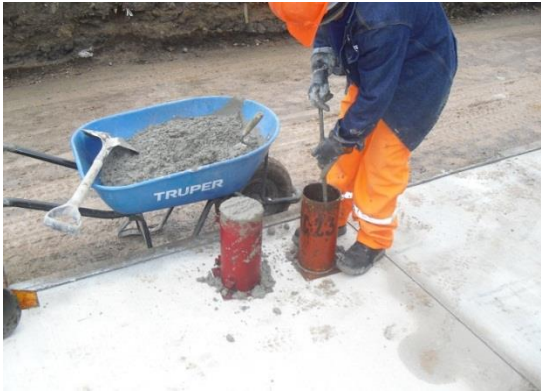
Figura 4. Preparación de probetas cilíndricas

Las muestras de concreto a ser utilizadas en la preparación de las probetas cilíndricas a ser empleadas en los ensayos de resistencia en compresión, se tomarán de acuerdo al procedimiento indicado en la norma ITINTEC 339.036. Estas probetas estándar de 6"x12" serán moldeadas de acuerdo a la norma ITINTEC 339.033, debidamente registradas (numeración y fecha) y controladas en cuanto a su tiempo de curado.

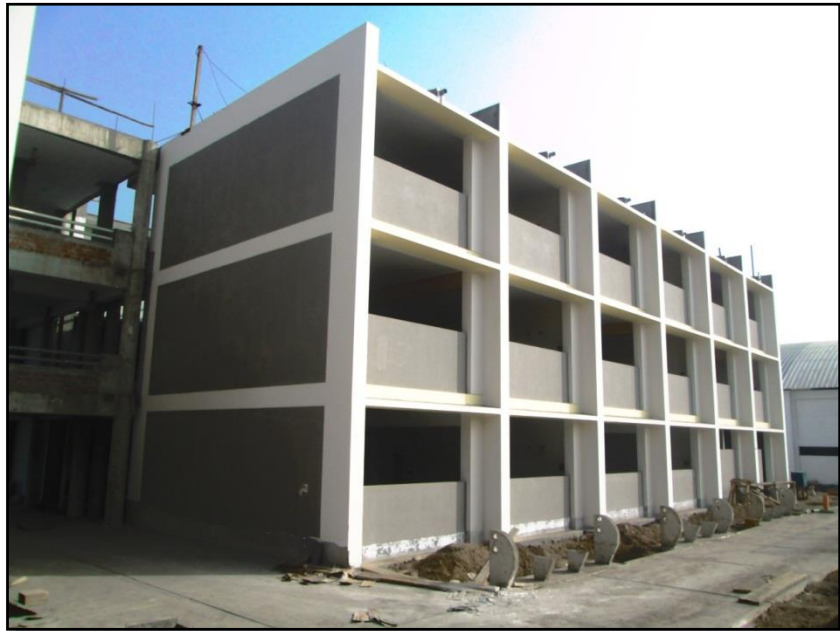
Figura 5. Módulo I, en I.E. 1182 El bosque –Lugar de la Mejoramiento de Columnas

El proyecto adecuación, mejoramiento y sustitución de la infraestructura educativa de la institución educativa 1182 - el bosque san Juan de Lurigancho – Lima, y se da en diversos bloques de 2 y 3 pisos, siendo nuestro caso el módulo I, donde se desarrolla la investigación.

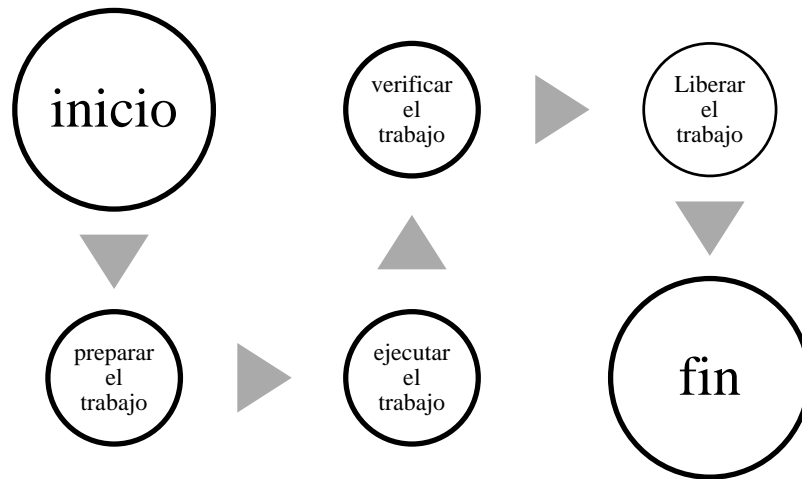
Figura 29. Flujograma de trabajo a realizar

Para la ejecución de los trabajos programados en el mejoramiento de las características y propiedades físicas de las columnas materia de estudio se implementó un procedimiento específico atendiendo detalladamente a las características propias del terreno, las especificaciones técnicas del expediente, los cálculos estructurales realizados como medidas de seguridad y los resultados del modelamiento de apuntalamiento de las zonas de influencia a través del programa ETABS, cuyo detalle se encuentra como Anexo

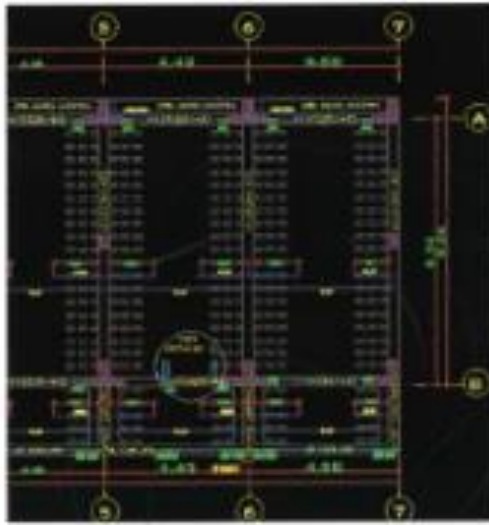
En 4 columnas del primer nivel del pabellón I, el esfuerzo f_c del concreto tiene un valor inferior a los 210 kgf/cm^2 , que es el valor considerado en el diseño. Por tal motivo se va proceder a reponer estas columnas, para lo cual se ha planteado demolerlas y volverlas a vaciar con concreto de resistencia de 280 kgf/cm^2 . Las columnas a demoler son las que están en los ejes A-6, A-7, B-6 y B-7.

Para poder llevar a cabo la reparación hay que apuntalar las vigas que llegan a la columna

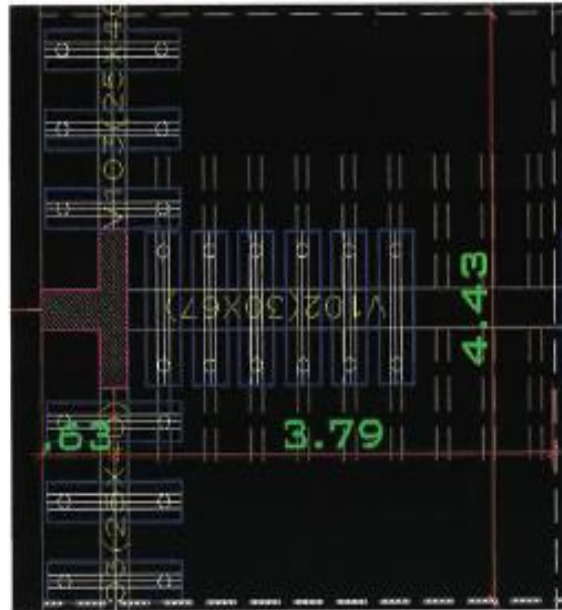
Carga en el tercer nivel

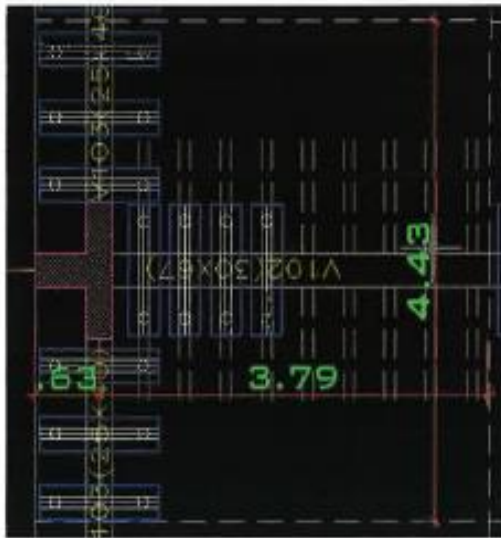
Carga que recibe la columna del eje 6-B

$L_1 := 8.11\text{m}$ distancia entre ejes A y B

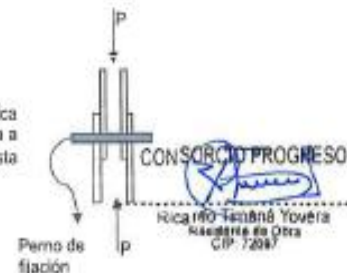
De acuerdo al Reglamento Nacional de Edificaciones así como el AISC (Instituto Americano de construcción en acero) coinciden en considerar que la relación de esbeltez límite para elementos en compresión no debe exceder, preferentemente, de KL/r=200.

I	: Inercia de la sección utilizada	=	9.276 cm ⁴
A	: Área de sección del perfil	=	3.574 cm ²
r	: Radio de giro del perfil utilizado	=	1.611 cm

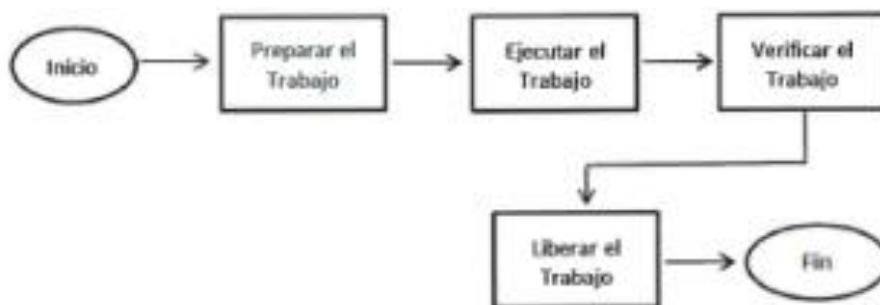
6. Secuencia de Actividades

7. Descripción de las Actividades

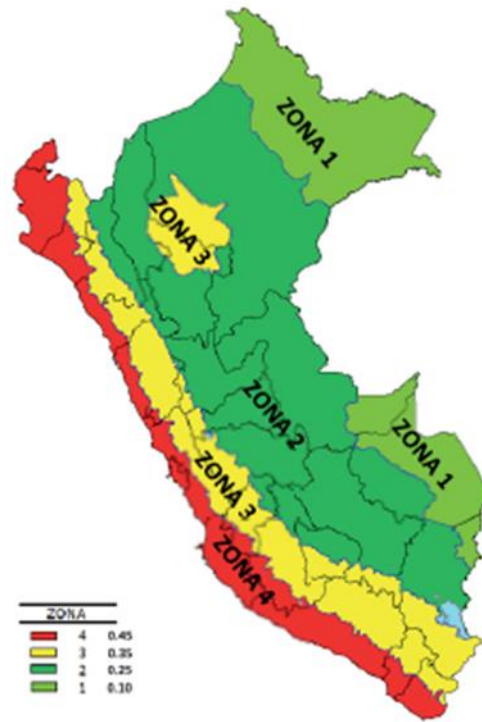
Prueba N° 08: Prueba de compresión a los 04 días de obtención, realizado por los laboratorios CONTROL MIX EXPRESS encargados del curado y ruptura de los testigos de obra, arrojó resultados óptimos tales como **265 Kg/cm²** de esfuerzo con **94.64 %** de resistencia

El inmueble se encuentra ubicado en la provincia de Lima, la cual según la Norma E.030 pertenece a la **zona 4 (VER TABLA N°1)**, por lo tanto le corresponde un factor de zona **Z=0.45**

ZONA	Z
4	0.45
3	0.35
2	0.25
1	0.10

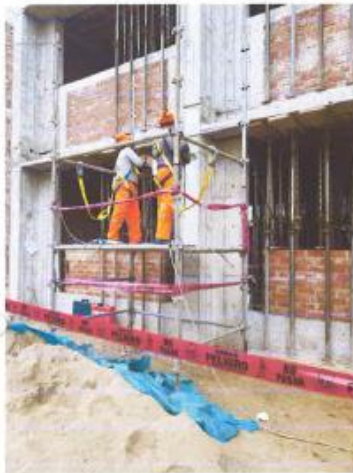
Picado de Columna

- 5.3. **COLUMNA EJE 7A**
Fecha de Vaciado: 23/08/2018
