“Diseño de la infraestructura para mejorar los servicios de información y gestión ambiental del Gobierno Regional de Amazonas, Chachapoyas – 2018”

TESIS PARA OBTENER EL TÍTULO PROFESIONAL DE:

Ingeniero Civil

Diseño Sísmico y Estructural

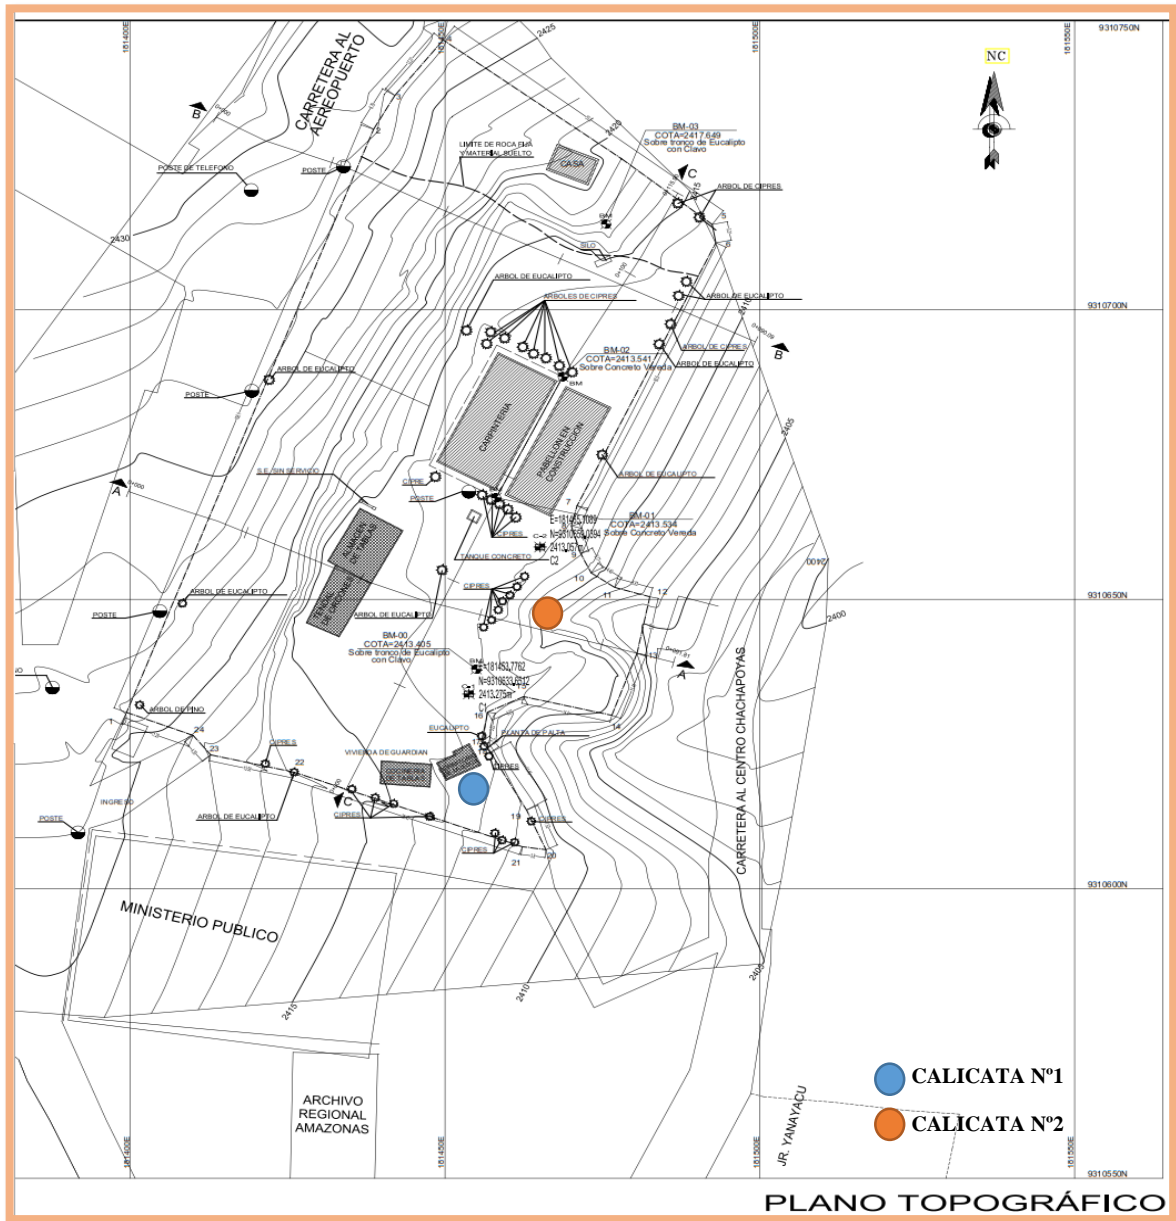
Figura 5: Ubicación de las Calicatas (Referencial - Plano de Topografía)

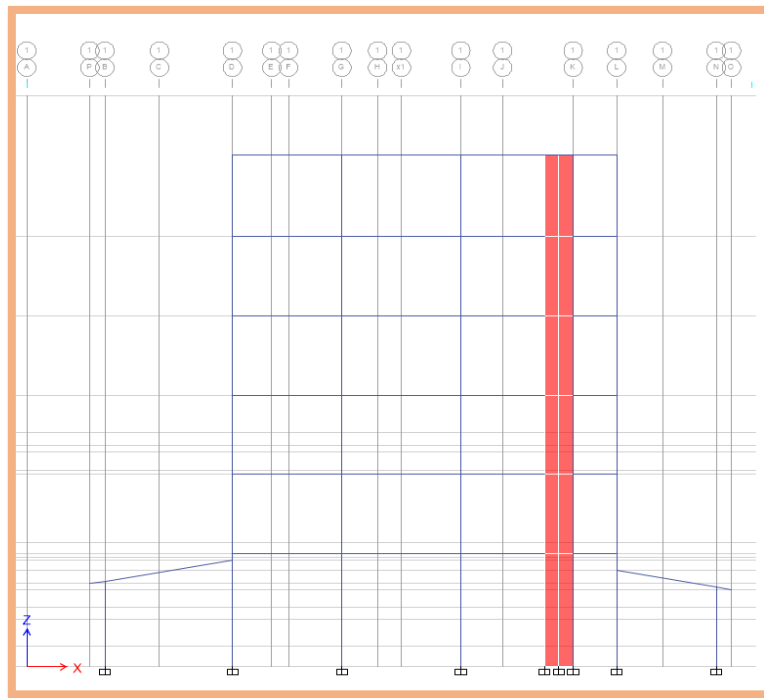
Son los elementos lineales o frame, en el cual el software basa su cálculo en el método de rigidez, este apropiado modelo es dado para las vigas y columnas:

Figura 8: Elementos frame, excepto el bloque (Shell)

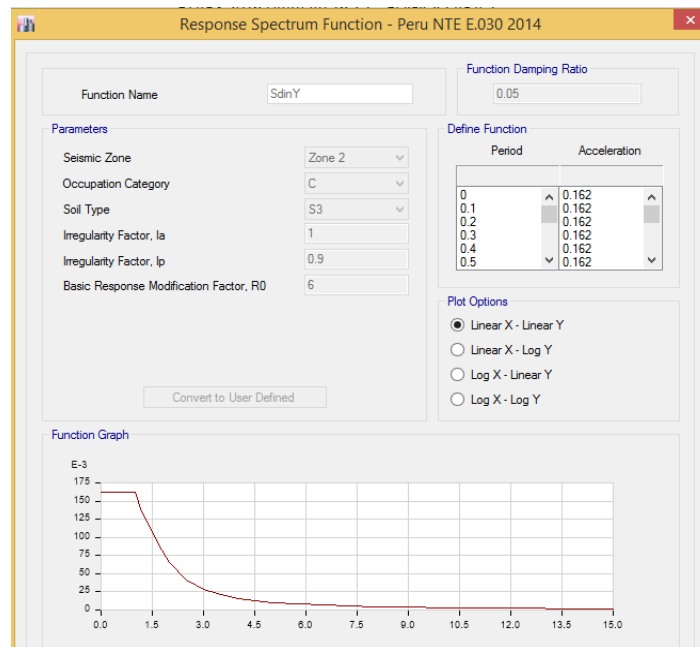
Figura 15: Aplicación de los parámetros para el Espectro en Y-Y

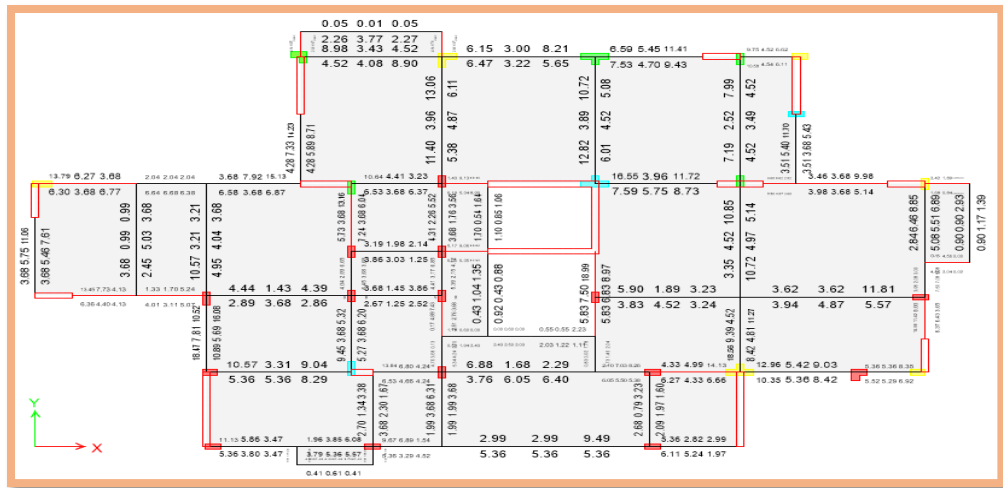
Figura 26: Acero para los elementos estructurales Tercer, Cuarto y Quinto Piso

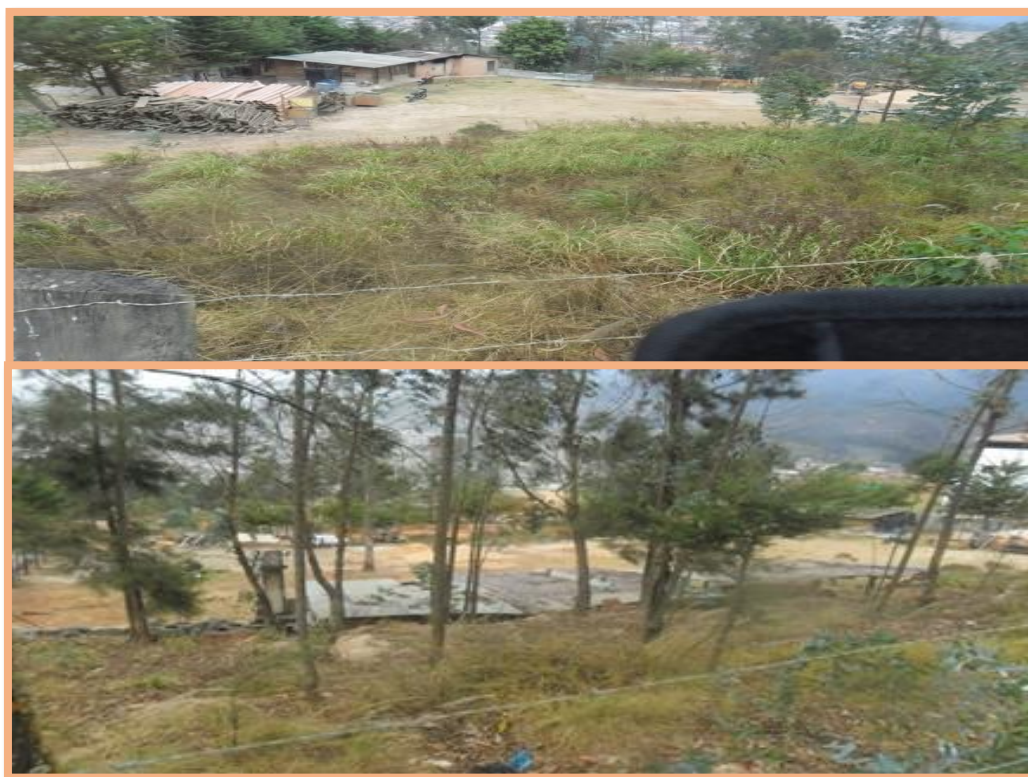
Figura 30: Lugar proyectado para la infraestructura estructural

El acceso a la edificación está orientado hacia el oeste, lo cual permite un acceso directo desde la calle, además de que se ha procurado que con esta orientación se reduzca el efecto del viento en los ingresos.

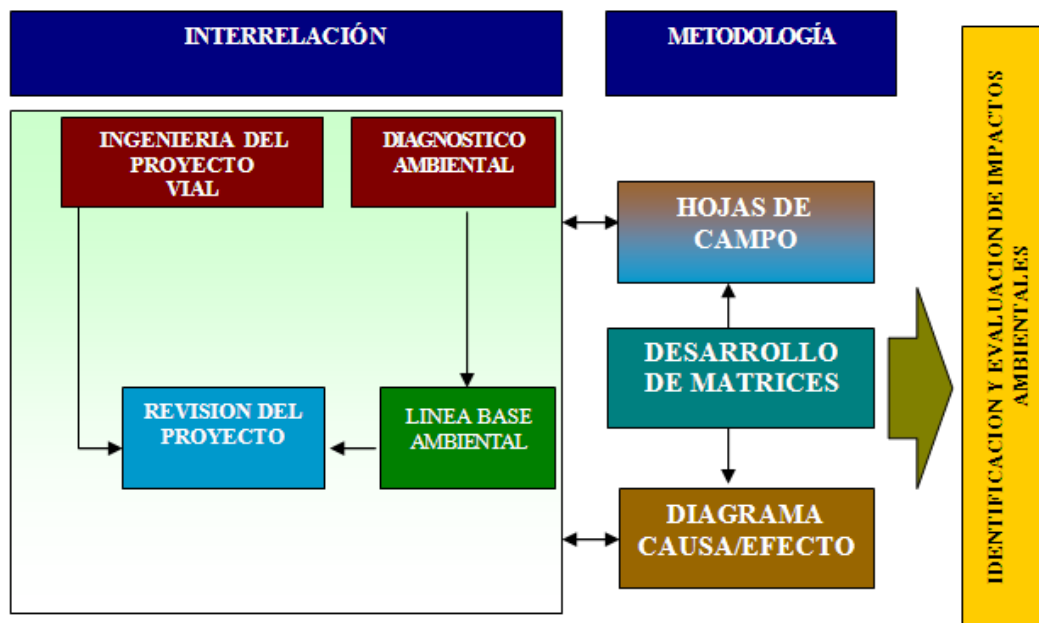
Figura 31: Metodología de identificación y evaluación de impactos ambientales

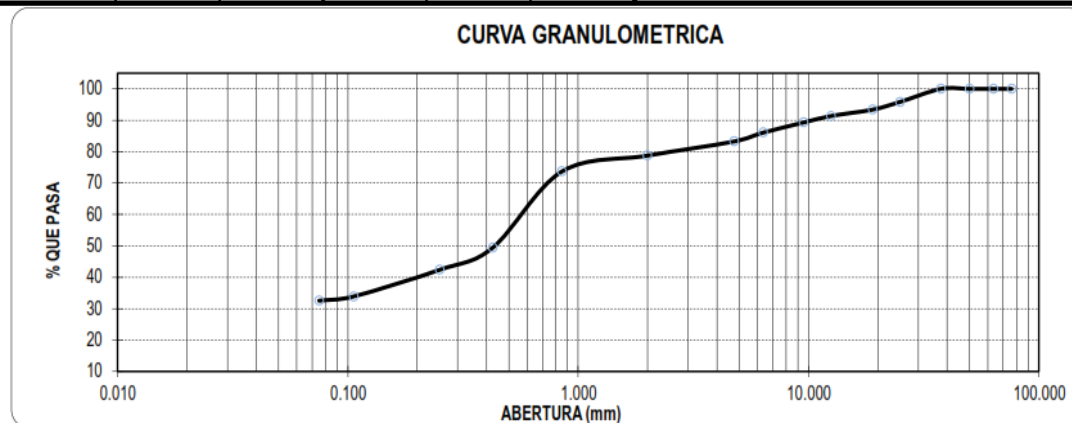
60	0.250	56.20	7.03	57.65	42.35	Bolomena > 3" :		
140	0.106	67.70	8.46	66.11	33.89	Grava 3"-Nº4 :	16.76%	
200	0.075	10.80	1.35	67.46	32.54	Arena Nº4 - Nº200 :	50.70%	
< 200		260.30	32.54	100.00	0.00	Finos < Nº200 :	32.54%	
Total		800.00	100.0

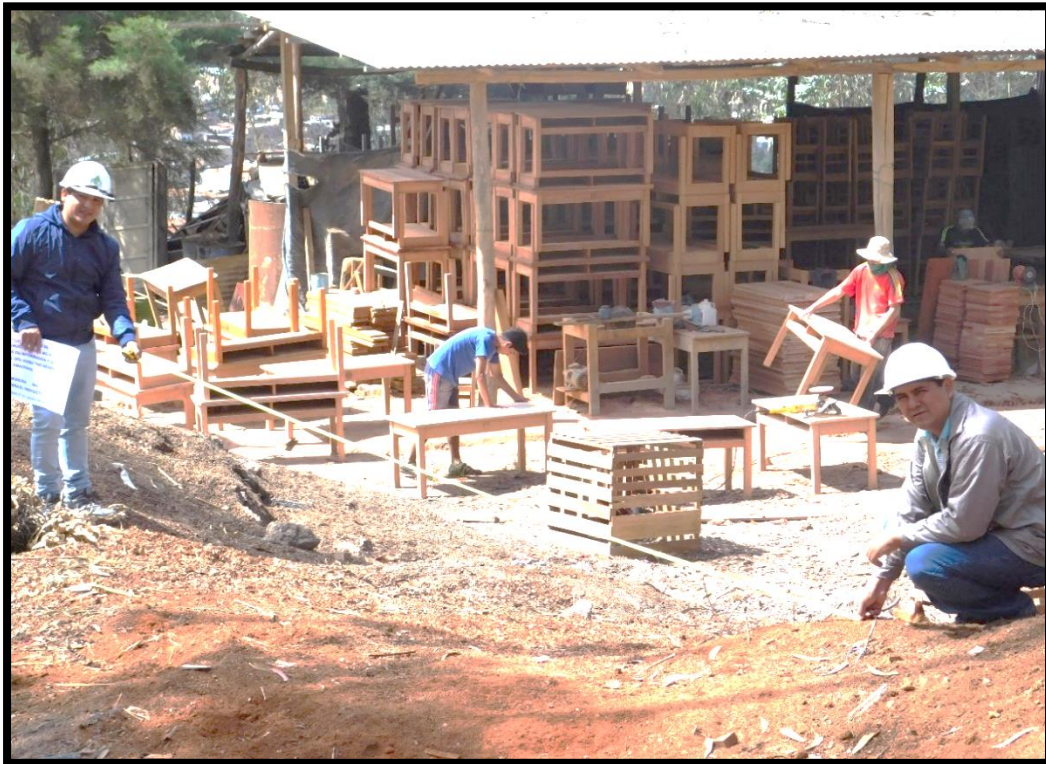
Foto 05. Realizando medidas del área del terreno de la Autoridad Regional Ambiental de

Amazonas destinado para construcción de su infraestructura.
