Propuesta de diseño para servicios de transitabilidad vehicular y peatonal en la capital de Choros, Distrito de Choros, Cutervo, Cajamarca.

TRABAJO DE INVESTIGACIÓN PARA OBTENER EL GRADO ACADÉMICO DE :

Bachiller en Ingeniería Civil

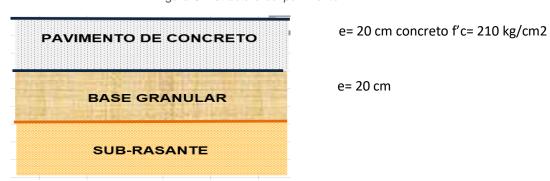
Figura 6. Estructura del pavimento

Finalmente, el cálculo del espesor del pavimento Rígido fue 17.80 mm, lo cual se toma un espesor de 20.00 cm. Además, se concluyó que el espesor de la base granular sería de 20.00cm. A continuación, se presenta la sección transversal del pavimento diseñado:
