**UNIVERSIDAD CÉSAR VALLEJO**

**“Identificación y evaluación de fallas superficiales, para mejorar el diseño de la carpeta asfáltica en Av. Sto. Domingo Carabayllo, 2020”**

**TESIS PARA OBTENER EL TÍTULO PROFESIONAL DE:**

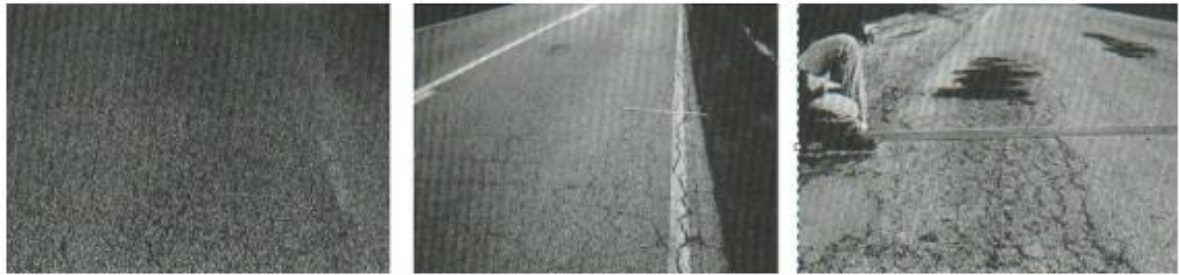
H: Grietas bien definidas presentando un desprendimiento severo. Ciertos trozos pueden moverse bajo el tránsito.

M: Resane parcial o en todo el hundimiento, Reconstrucción.

H: Resane parcial o Full Depth, Reconstrucción

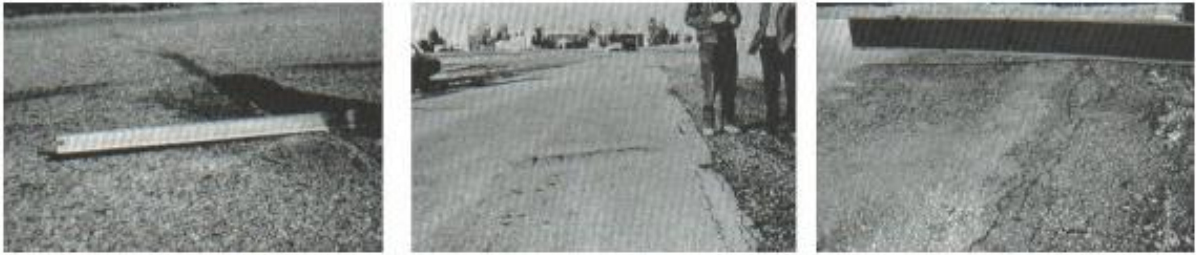
### **Abultamientos y Hundimientos**

Ligeros desplazamientos hacia la superficie. Se diferencian de los desplazamientos que son causados por pavimentos inestables. Estas fallas pueden ser causadas por:

1. Desprendimiento de losas de concreto con una sobre carpeta asfáltica.
2. Desplazamiento por climas fríos (crecimiento de lentes de hielo).
3. Sobresale una grieta por la acumulación de cargas.

M: Resane parcial o profundo.

H: Resane parcial o profundo.

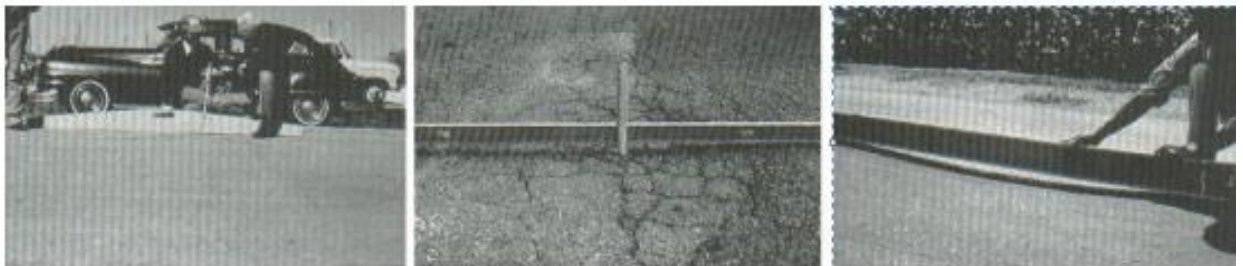
L: Ningún tipo de intervención.

M: Resane superficial, parcial o profundo.

H: Resane superficial, parcial o profundo.

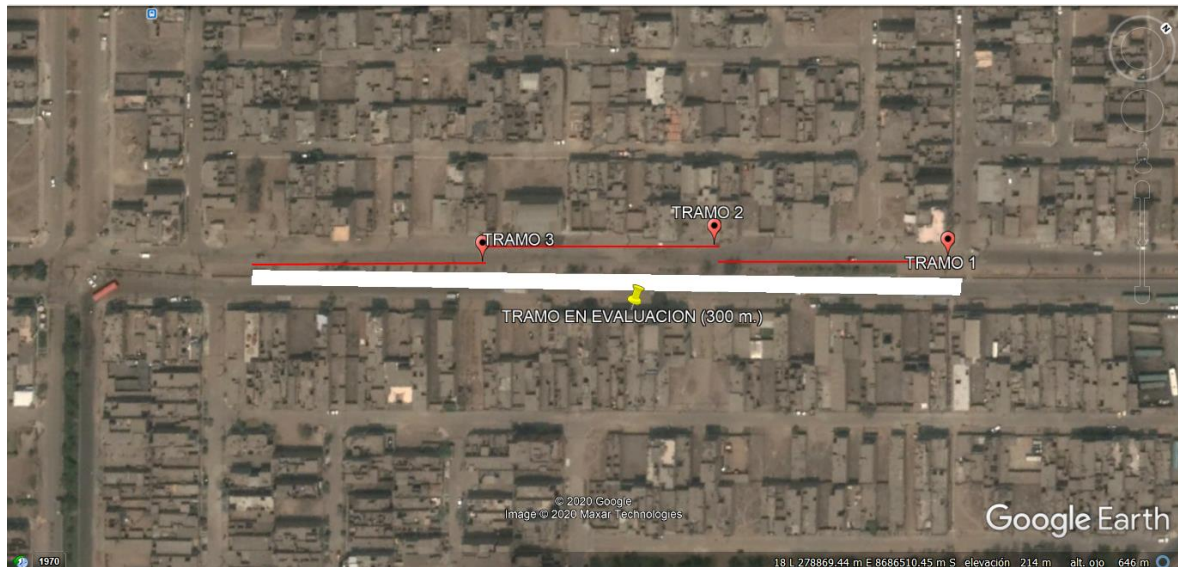
El tramo se dividió en 3 partes de 100m. Observado en la figura 2.

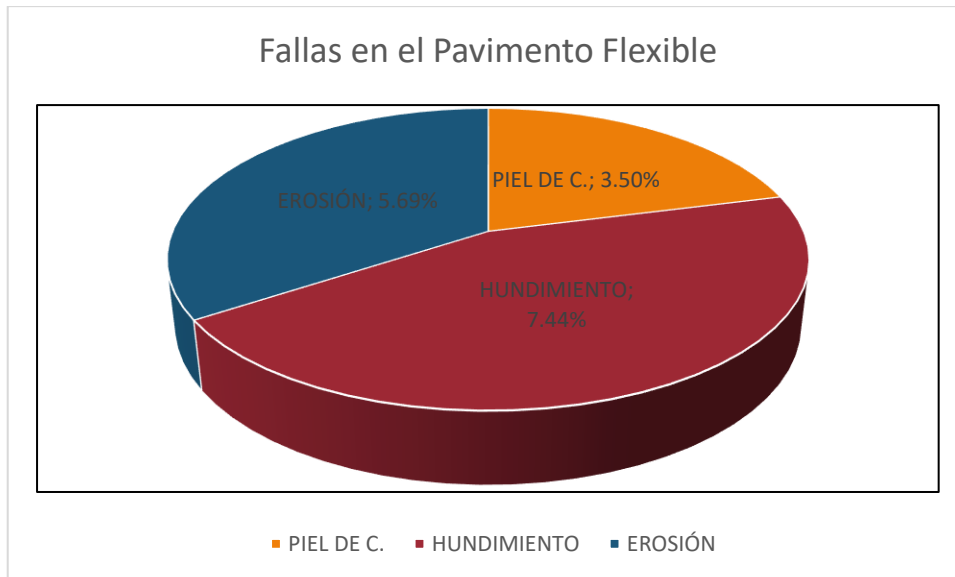
Figura 3. *Incidencia de fallas en el tramo evaluado.*

Agrupando los valores asignados en los 3 tramos y calculando la densidad del mismo, datos que se encuentran en los anexos

FALLAS	DENSIDAD TOTAL (%)
PIEL DE C.	3.50%
HUNDIMIENTO	7.44%
EROSIÓN	5.69%

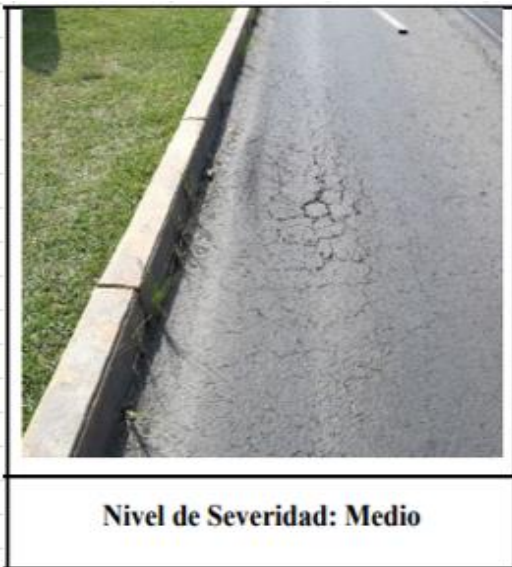
### 1.-Piel de Cocodrilo

De los resultados obtenidos en el capítulo 04, se realizó una comparación con los estudios de Tacza, Erica y Rodriguez, Braulio (2018) quienes en su tesis titulada *“Evaluación de fallas mediante el método PCI y planteamiento de alternativas de intervención para mejorar la condición operacional del pavimento flexible en el carril segregado del corredor Javier Prado”*, nos muestran lo siguiente:
