UNIVERSIDAD CÉSAR VALLEJO

**ESCUELA ACADÉMICO PROFESIONAL DE
INGENIERÍA CIVIL**

Reforzamiento estructural para mitigar riesgos de colapsos en viviendas con adobe mediante el uso de geomallas en el Distrito de Chivay-Arequipa, 2019

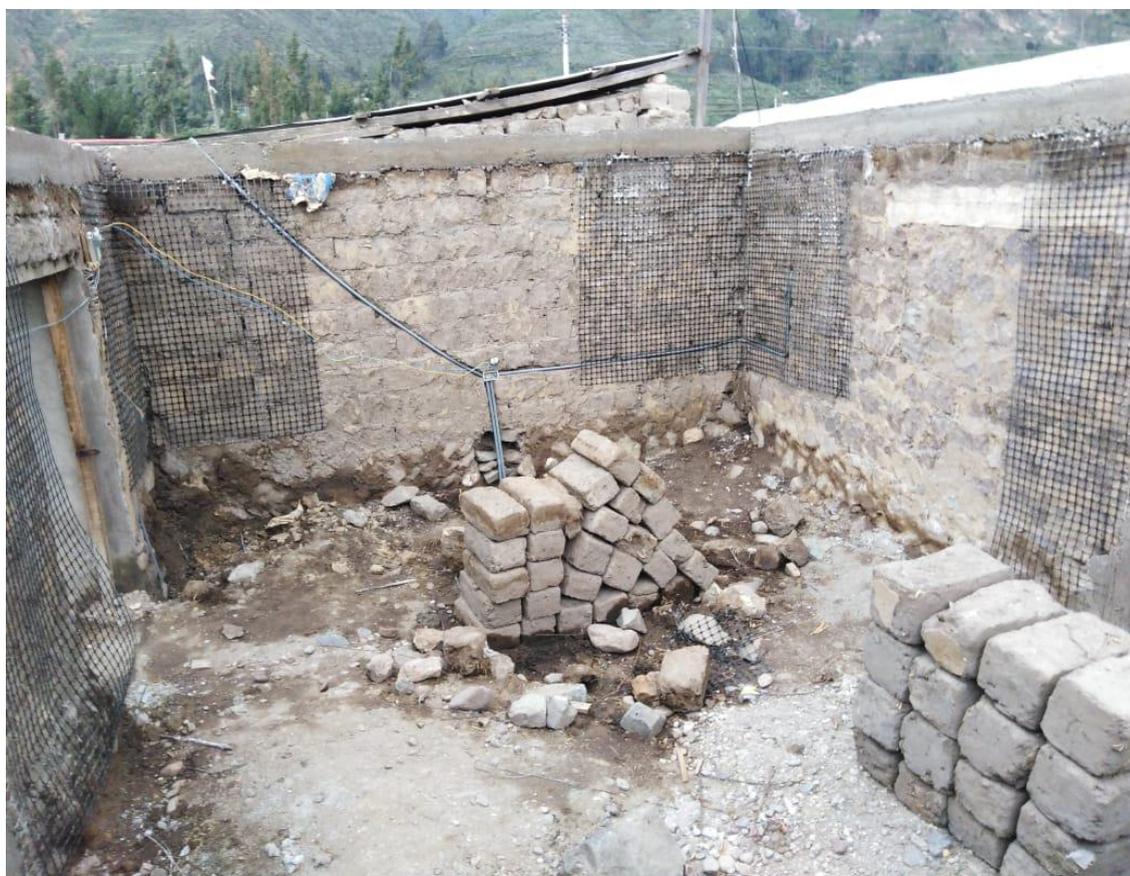
Figura N°06

VIVIENDA CON REFORZAMIENTO CON GEOMALLA

Según la figura N°06 podemos notar una vivienda de adobe en la zona de Chivay construida con material de adobe, y están usando el reforzamiento de geomalla en las partes afectadas de la vivienda, también se visualiza instalaciones sanitarias mal instaladas, ya que no se rigen a nuestra norma.

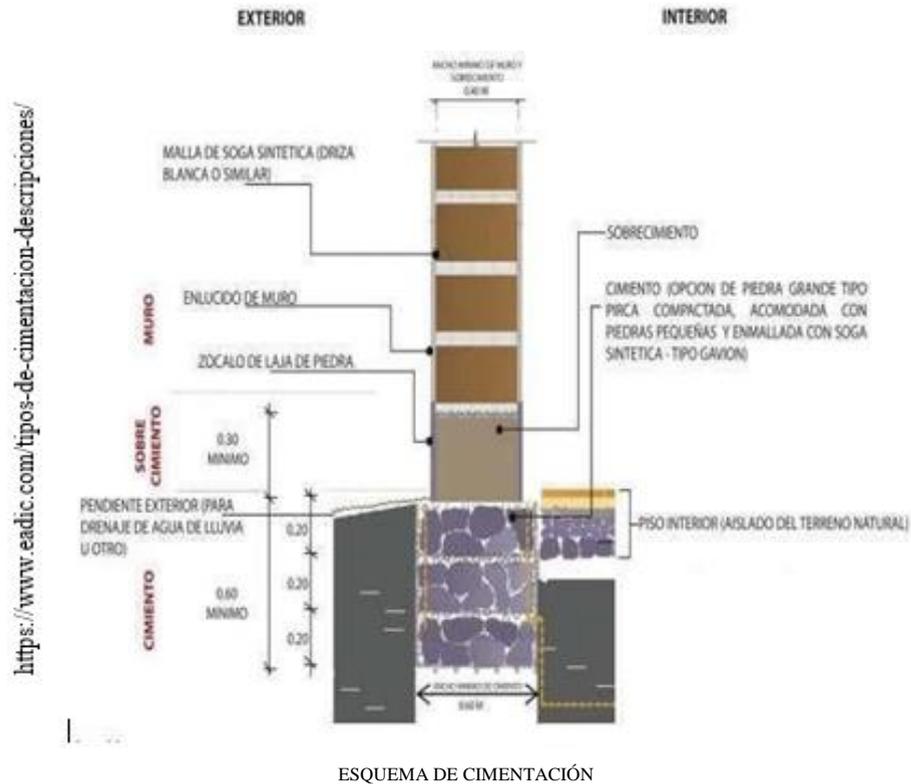
Figura N°07

Según la Figura N°07, se visualiza el proceso de construcción de un cimiento para una vivienda tipo. El cual se debe de generar un proceso constructivo adecuado y mantener los márgenes por norma.

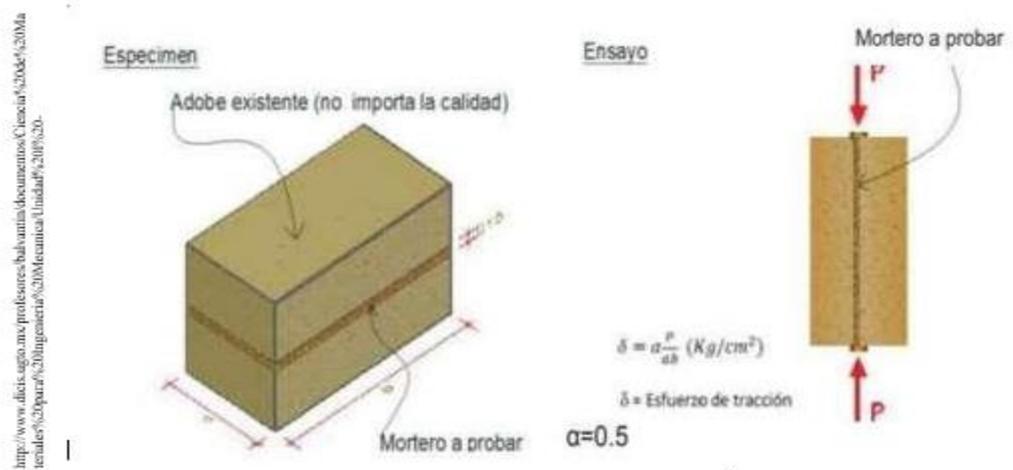
Figura N°08

ENSAYO DE RESISTENCIA DE TRACCIÓN

Según la figura N° 08, se visualiza como actúan las cargas verticales y horizontales en una columna construida por adobe, el cual se realizarán ensayos para poder determinar su traccionamiento.

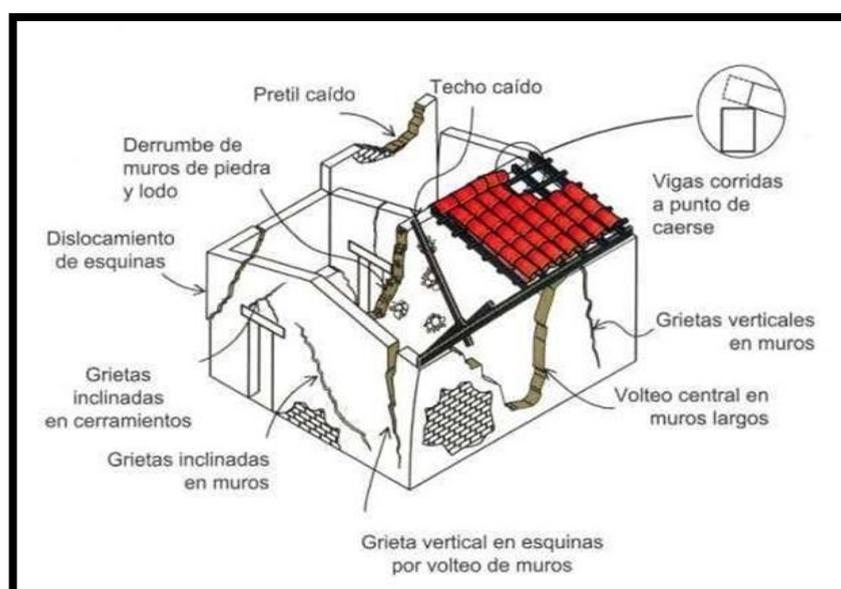
Figura N°09

VIVIENDAS DE ADOBE CON GRIETAS

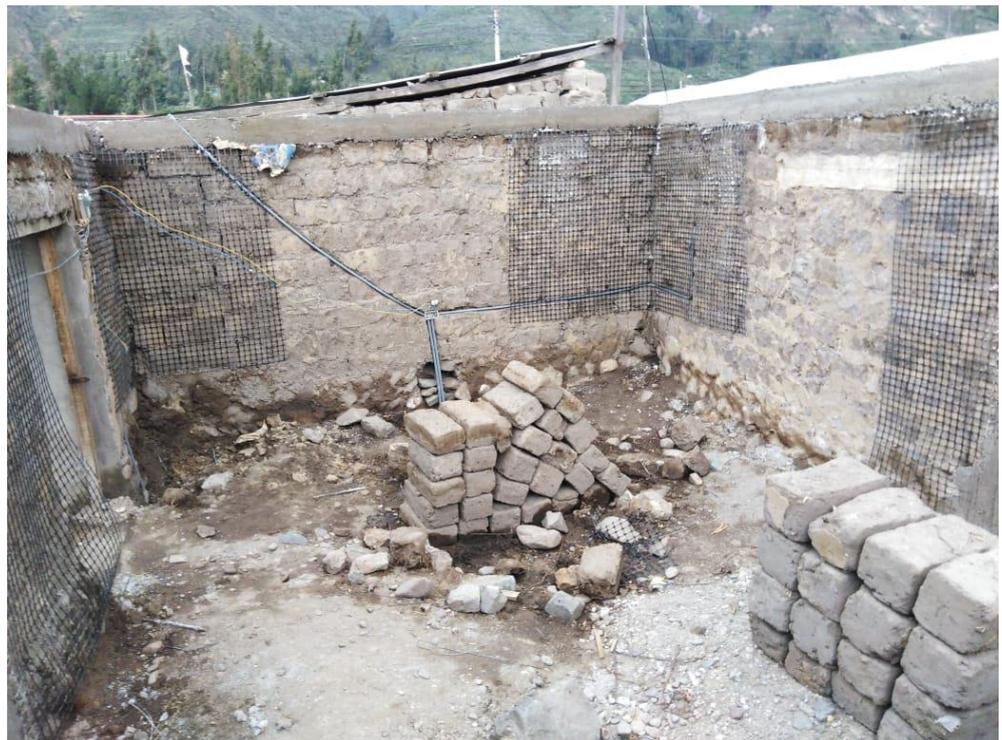
Figura N°10

El refuerzo con geomalla consiste en reforzar todos los muros por ambos lados. Si el módulo o vivienda cuenta con muros dañados se deberá tumbar y construir un muro nuevo.

REFORZAMIENTO DE MURO

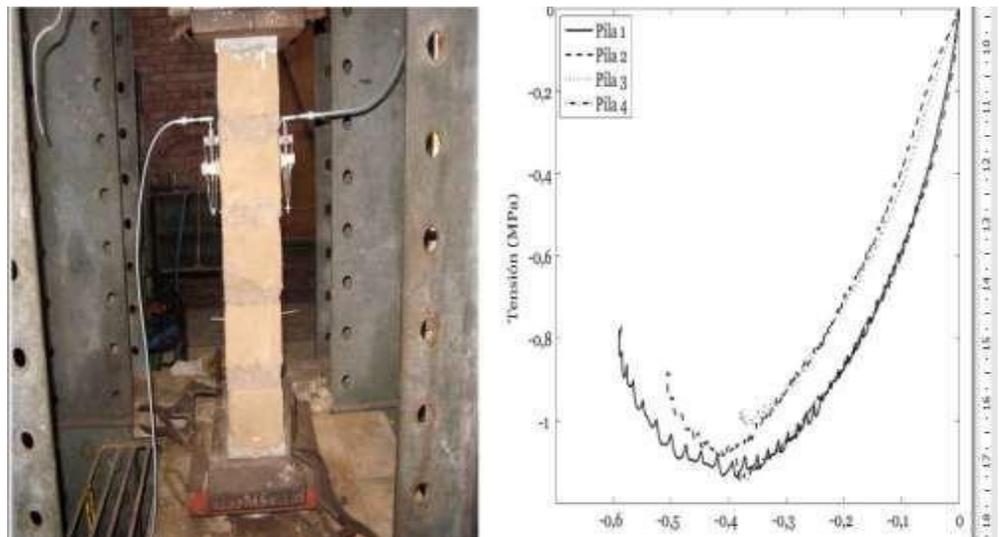
Figura N°11

ENSAYO DE COMPRESIÓN DE MURO DE ADOBE

Según la figura N°11, se visualiza el ensayo de flexión del adobe el cual se somete a bloquetas de adobe con dimensiones aproximadas de 120 x 210 x 100 mm. El cual permite determinar el comportamiento del adobe. El cual se usará un sensor de desplazamiento para poder cuantificar el material desplazado entre los puntos.

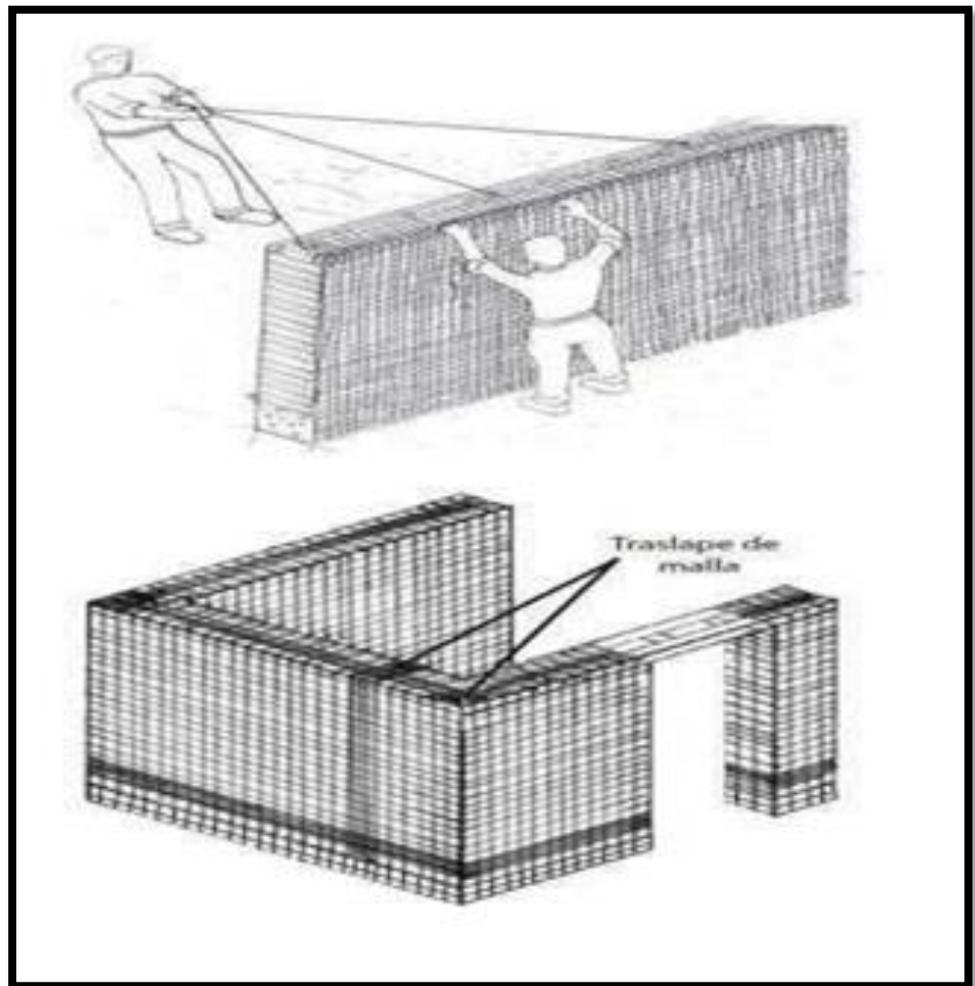
Figura N°12

ESQUEMA A DE COLOCACIÓN DE REFUERZO CON GEOMALLA.

En la figura N° 12, se visualiza como se traslapa la geomalla en cada parte del muro para poder mitigar riesgos de colapsos. Estos reforzamientos deben realizarse previos a la construcción del módulo.

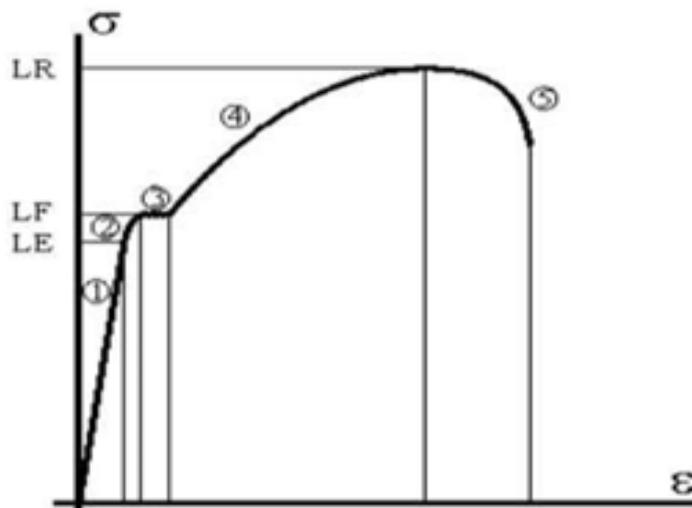
Figura N°13

LIMITE ELÁSTICO, LIMITE PLÁSTICO.

Según la figura N° 13 nos indica los límites de la zona elástica del material es considerada límite elástico (LE), el esfuerzo de fluencia (LF) el cual da inicio a las deformaciones plásticas.

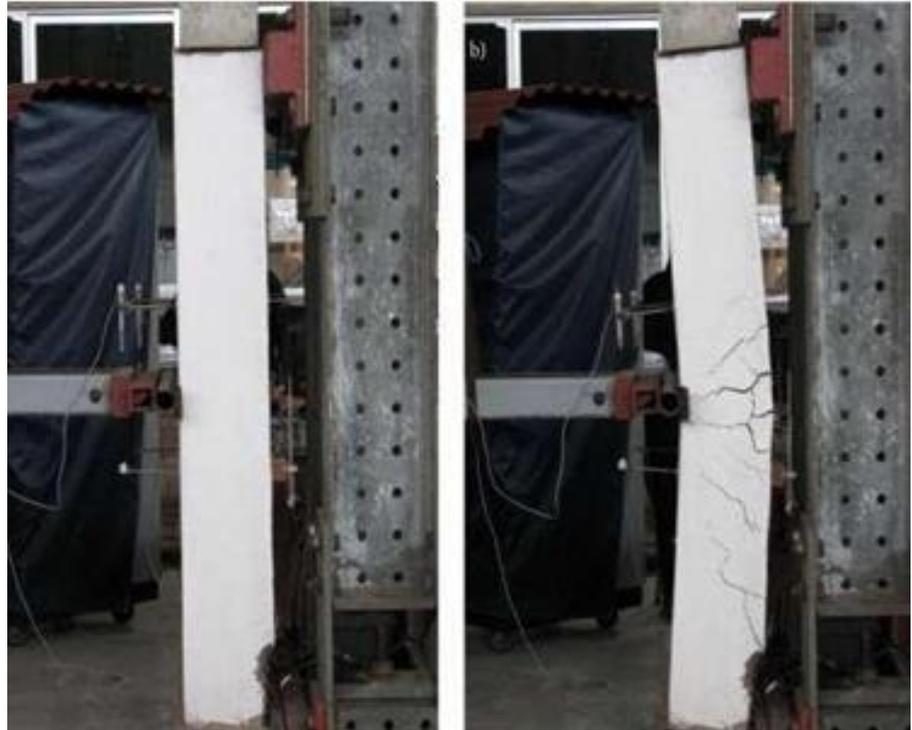
Figura N°14

ENSAYO DE FLEXIÓN DEL MURO.

La figura N° 14, las medidas de las muestras que fueron realizadas para los módulos tipos es de 1.60 de alto y 0.80 m de ancho. Los ensayos se registran bajo la fuerza aplicada en la sección central de lo cual se obtiene los momentos flectores nos permite verificar la deformación longitudinal en el área central del muro. Estas mediciones se generan mediante un sensor que registra los desplazamientos en dos puntos iguales tomando en cuenta el área central y están separadas 40 cm una de otra.

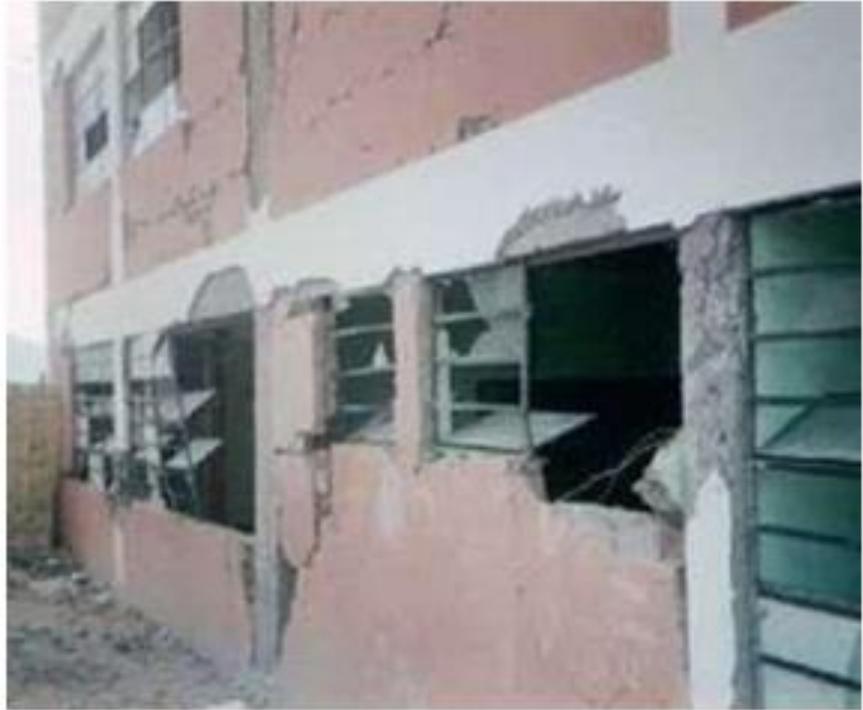
Figura N°15

TERREMOTO NAZCA 1996.

En la figura N° 15, se visualiza como quedo la edificación después del terremoto de 1996. Los muros y columnas que soportan la capacidad portante llegaron al colapso.

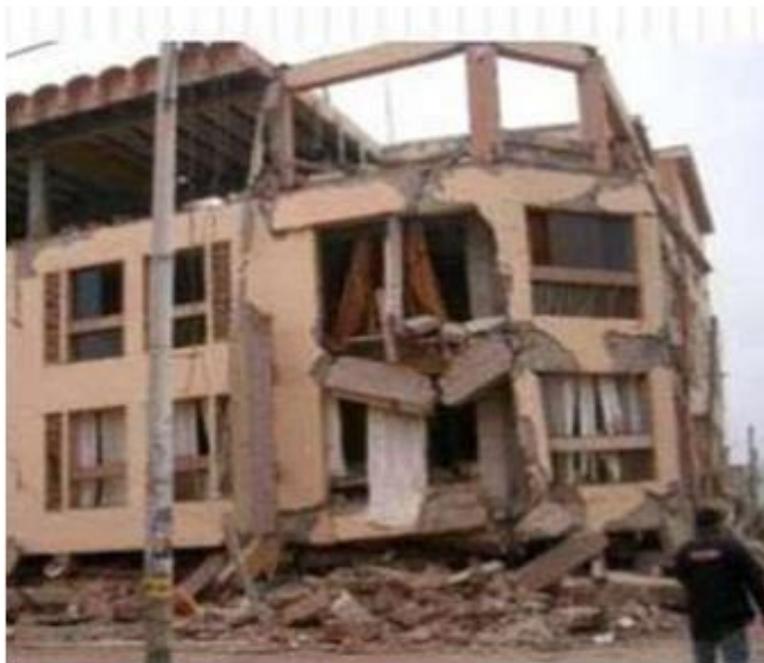
Figura N°16

TERREMOTO DE MOQUEGUA 2001

En la figura N°16, se visualiza como quedo la edificación después del terremoto de 2001. Los daños fueron externos en toda la ciudad de Moquegua y varias viviendas construidas por adobe se desplomaron.

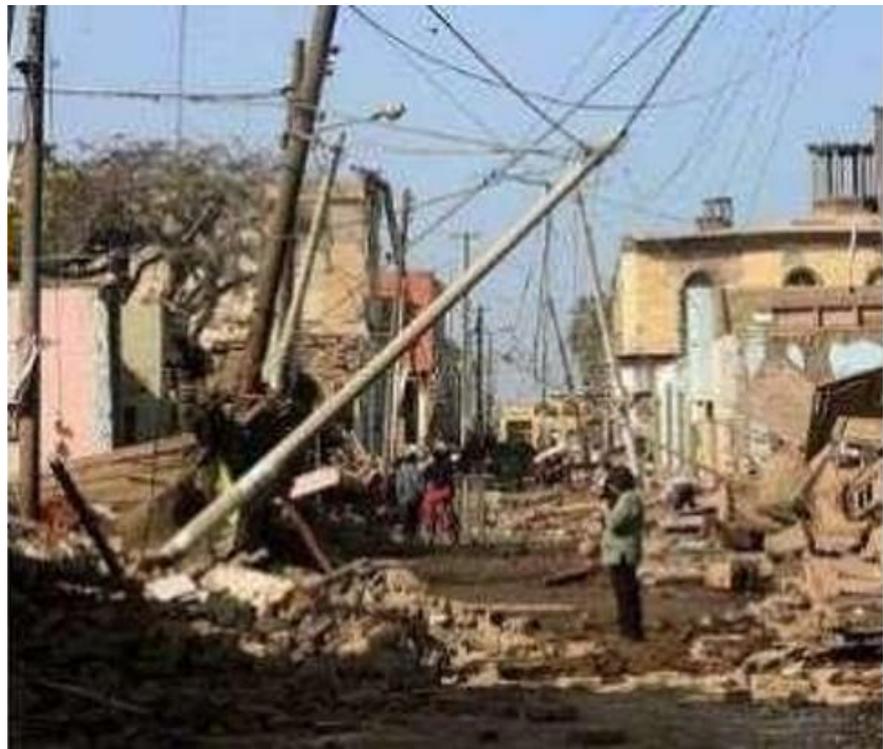
Figura N°17

TERREMOTO DE PISCO 2007

En la figura N°17 se visualiza como quedo la edificación después del terremoto de 2001. Los daños fueron externos en toda la ciudad de Pisco y varias viviendas construidas por adobe se desplomaron.

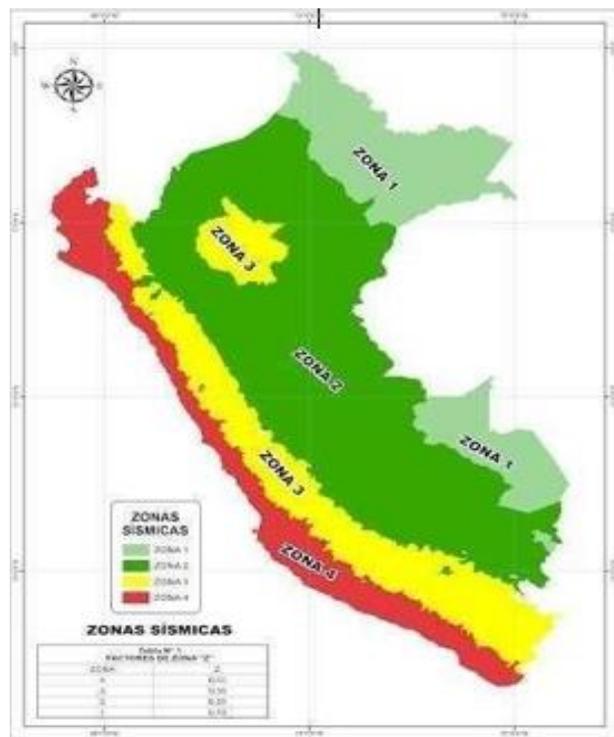
Figura N°18

MAPA DE ZONIFICACIÓN SÍSMICA

En la Figura N° 18, cada lugar del mapa se le asigna un factor Z. Este factor interpreta la aceleración máxima del terreno con una probabilidad del 10% de ser excedida en 50 años.

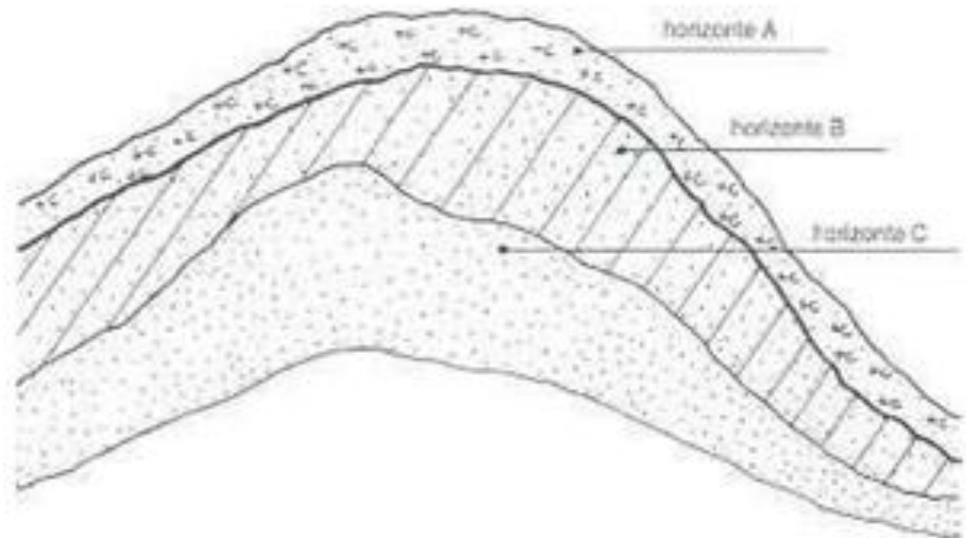
Figura N° 21

PERFIL DE SUELOS

La variabilidad de los tipos de suelos son extensiones pequeñas, pero si se debe realizar cuidados especiales de control y ejecución.

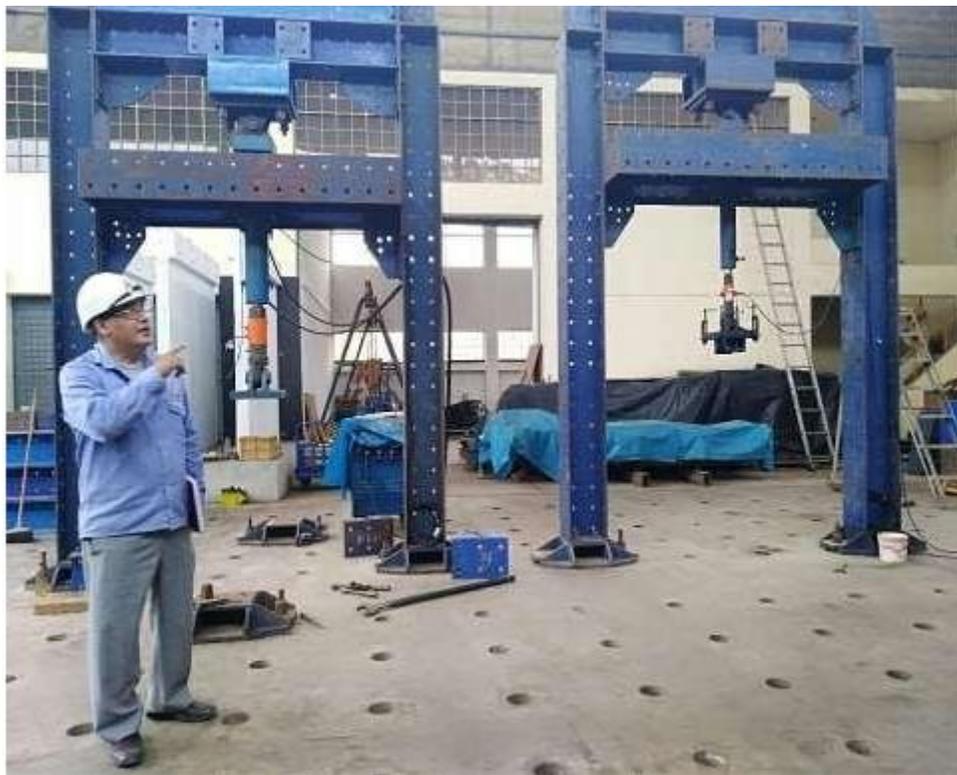
Figura N° 24

LABORATORIO DEL CISMID -UNID

Cuando se realizan tipo de ensayos se aplican fuerzas en la parte central del muro, los cuales determinan el momento flector, por ende, se deberán tomar 4 puntos de deformación teniendo dos de ellas en la cara de tracción (e+) y las otras en la cara de compresión del muro en experimento (e-).

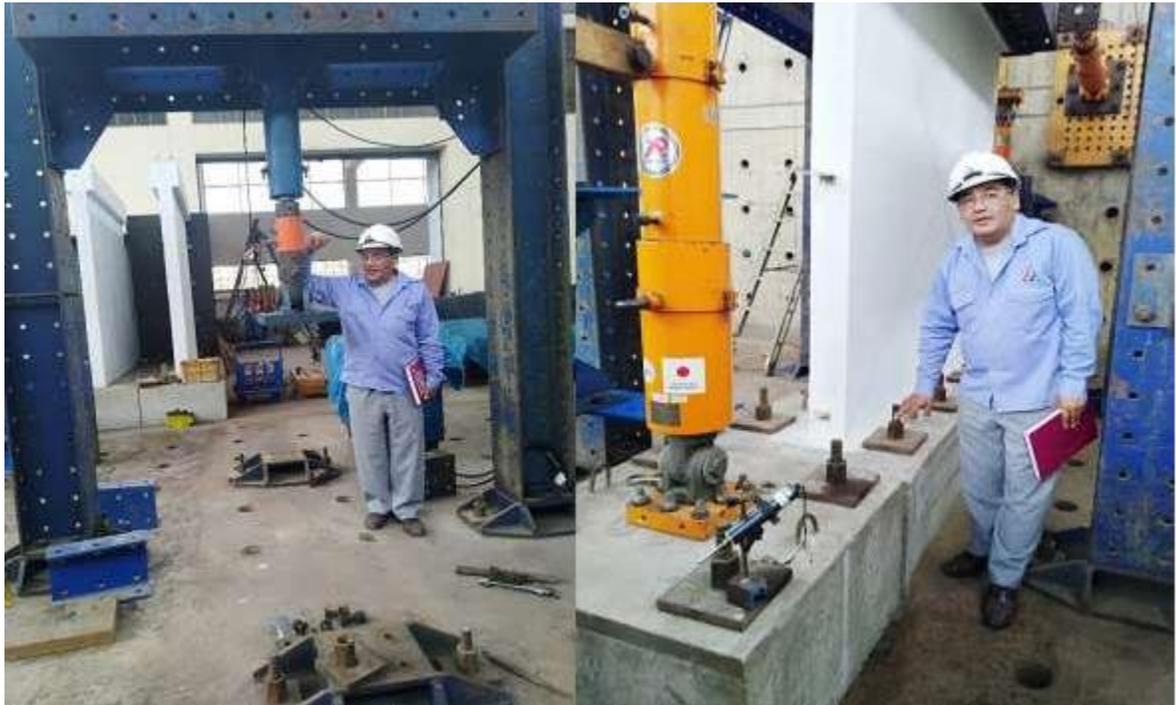
Figura N° 25

LABORATORIO DEL CISMID – ENSAYO DE TRACCIÓN

Para el siguiente experimento se midió mediante un sensor que registra el desplazamiento entre los puntos centrales y separados con una medida de 40 cm. Se verificará que se tiene dos medidas de curvatura las cuales la tomaremos con (x) en el área central. Teniendo en cuenta que se usó un muro de espesor de 0.22m lo cual denominaremos como (h).

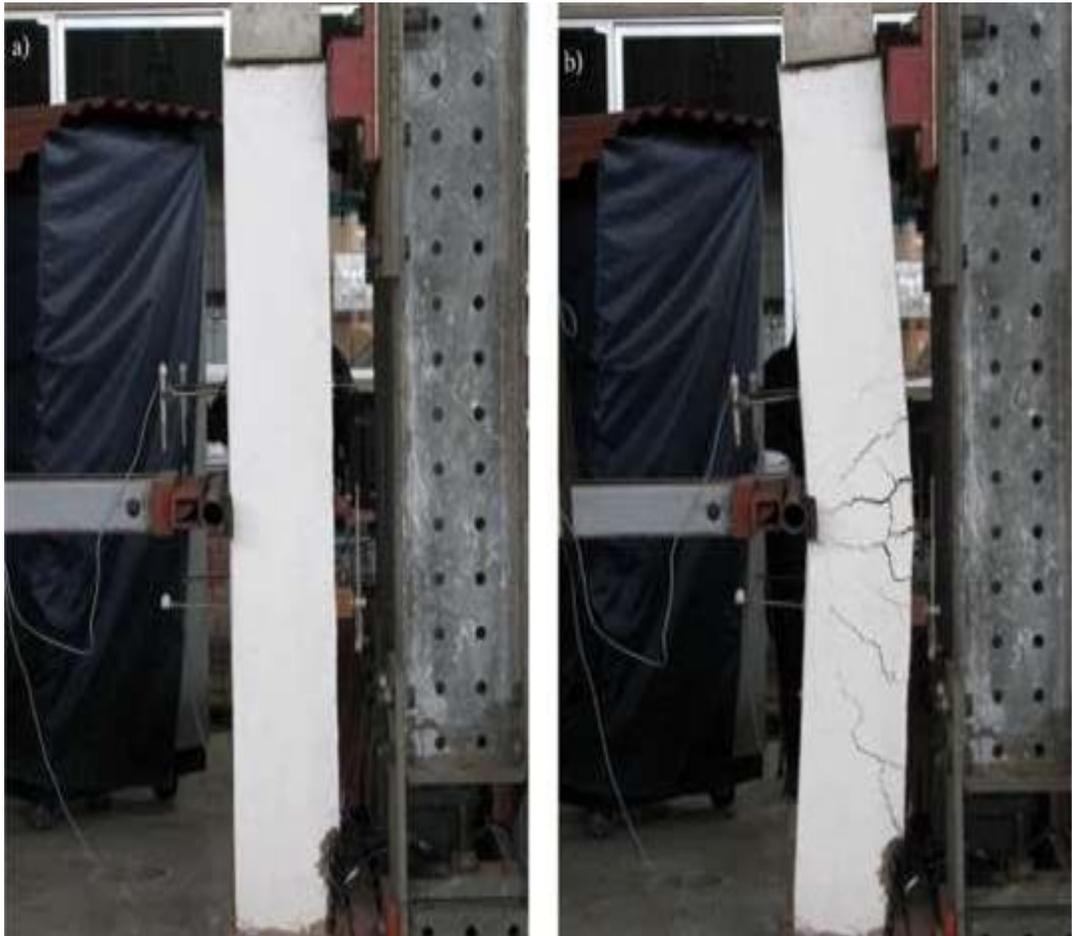
Figura N° 26

ENSAYO DE TRACCIÓN

El reforzamiento del uso de geomalla nos indica que se debe de reforzar envuelto los muros y de esa manera trabajar conjuntamente como un solo bloque. Para poder conseguirlo se deberá unir la geomalla con unas cuerdas de nylon colocadas durante el proceso constructivo. De esta manera la unión se completa cuando se usa el mortero de barro el cual queda empapada la geomalla. La geomalla deberá estar anclada al cimiento del muro y envolverlo en su parte superior o anclarlo a la viga collarín.

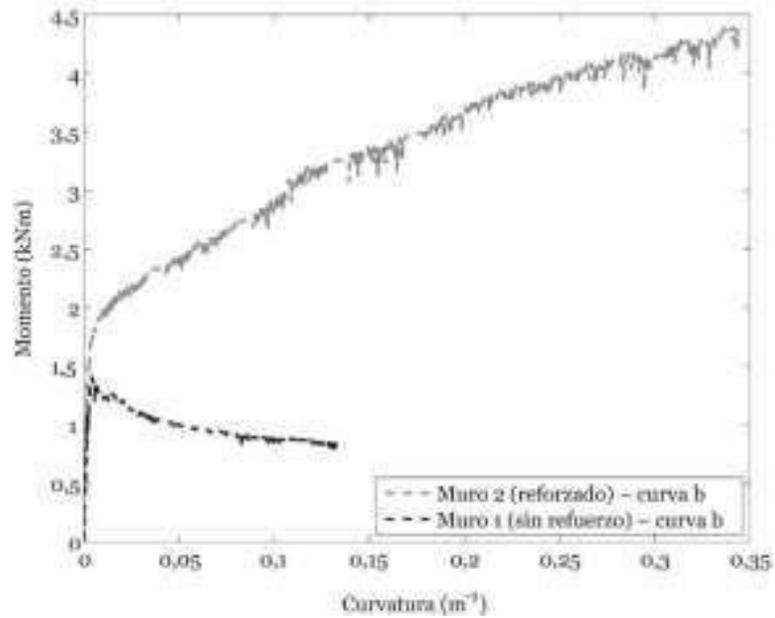
Figura N° 31

Durante estos ensayos se verificó distintos ciclos de carga, comprobando de esta manera el comportamiento dúctil y la capacidad a nivel de carga y deformación.

MOMENTO DE FLEXIÓN DE MUROS PRUEBA

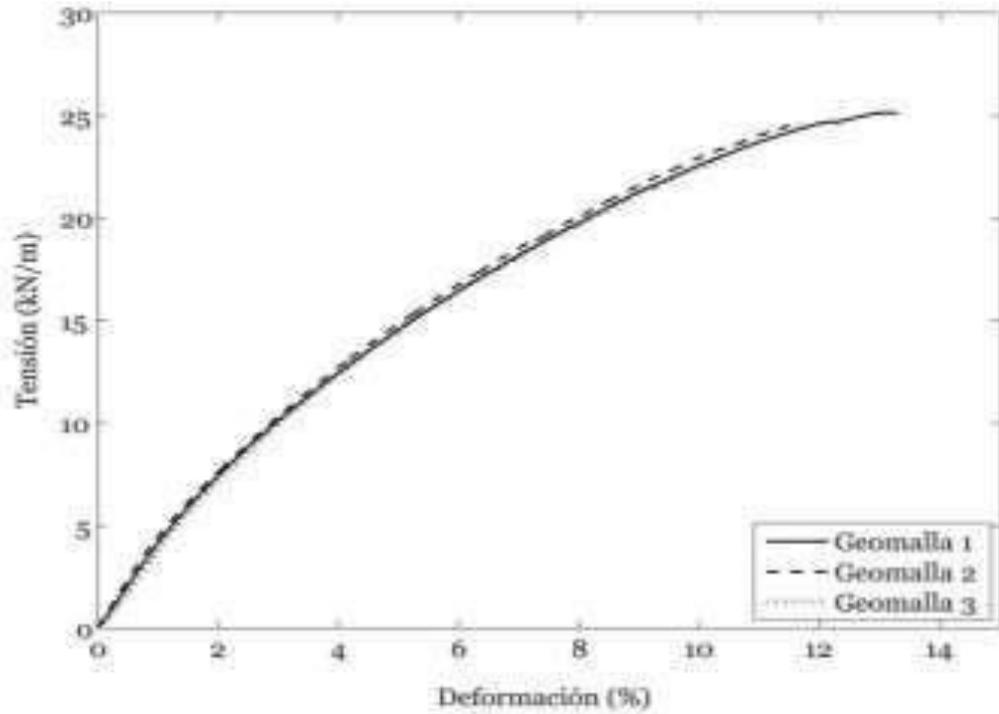
Figura N° 34

Los resultados obtenidos en la prueba se muestran en la siguiente imagen poniendo en cuenta la tensión y la deformación como base para obtener el resultado.

DEFORMACIÓN DE GEOMALLA

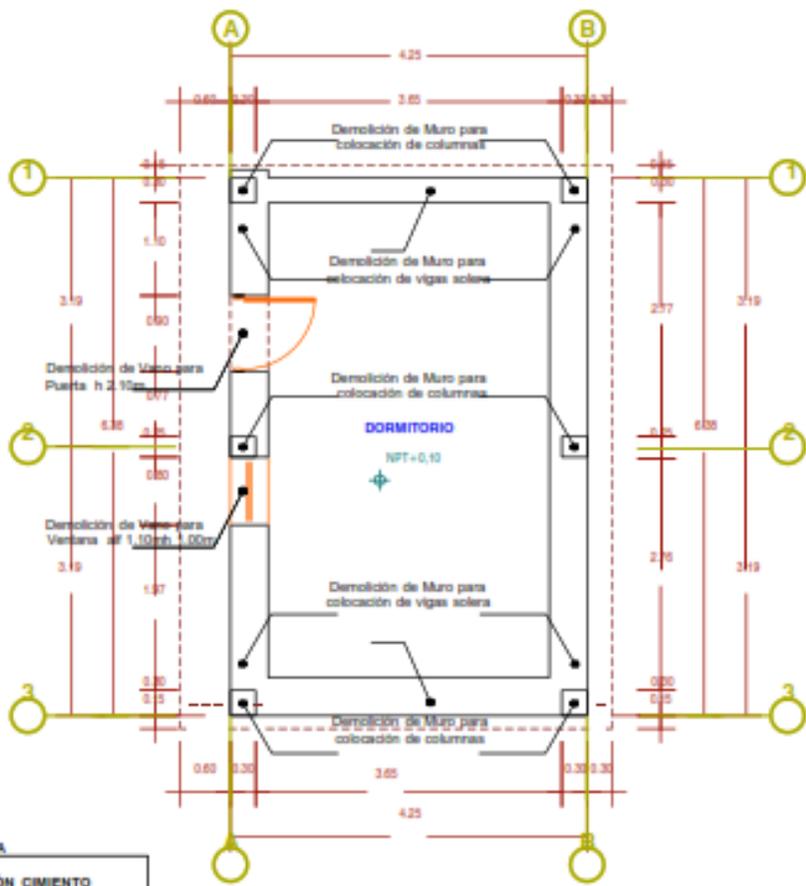
PLANTA ÁREA DE INTERVENCIÓN
(ÁREA A DEMOLER Y EXCAVAR)
ESC.: 1/50

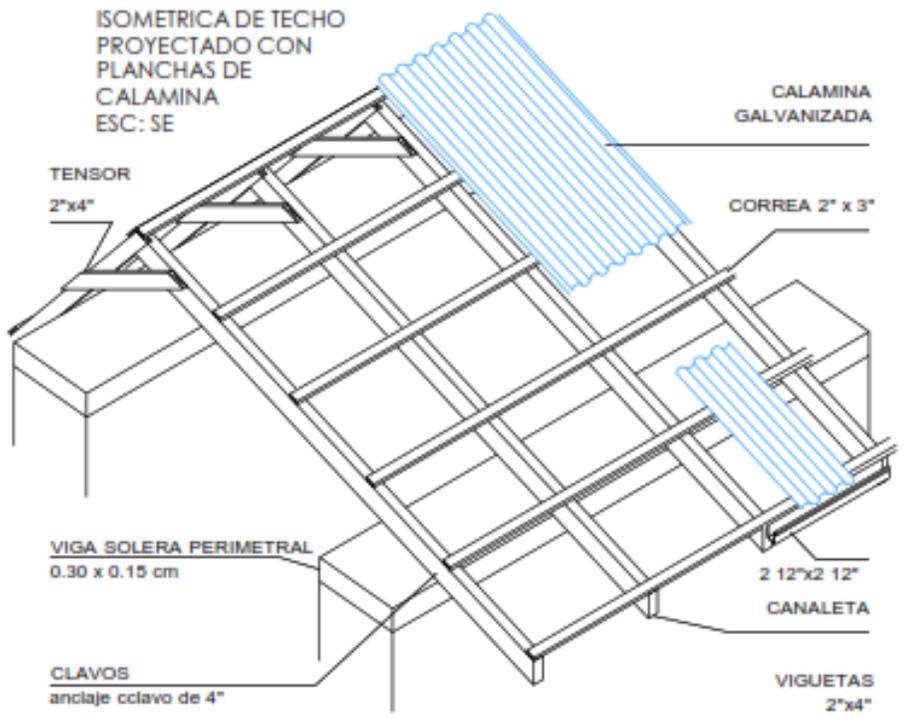
ISOMETRICA DE TECHO
PROYECTADO CON
PLANCHAS DE
CALAMINA
ESC: SE

- ESPECIFICACIONES TÉCNICAS DE TECHO
- Traslape de planchas de 14cm.
 - El diámetro de la perforación debe ser un 50% mayor que el diámetro de accesorio de fijación.
 - La superficie lisa de las planchas van hacia el exterior.
 - Se podrá cortar con sierra de arco o sierra eléctrica de baja intensidad.
 - Despuntar las planchas para evitar la superposición.
