# UNIVERSIDAD CÉSAR VALLEJO

Estrategias de intervención arquitectónica para puesta en valor del antiguo  
Hospital Casa Grande, que repotencialice las actividades culturales, Ascope  
– 2019

**TESIS PARA OBTENER EL TÍTULO PROFESIONAL DE:**  
**Arquitecto**

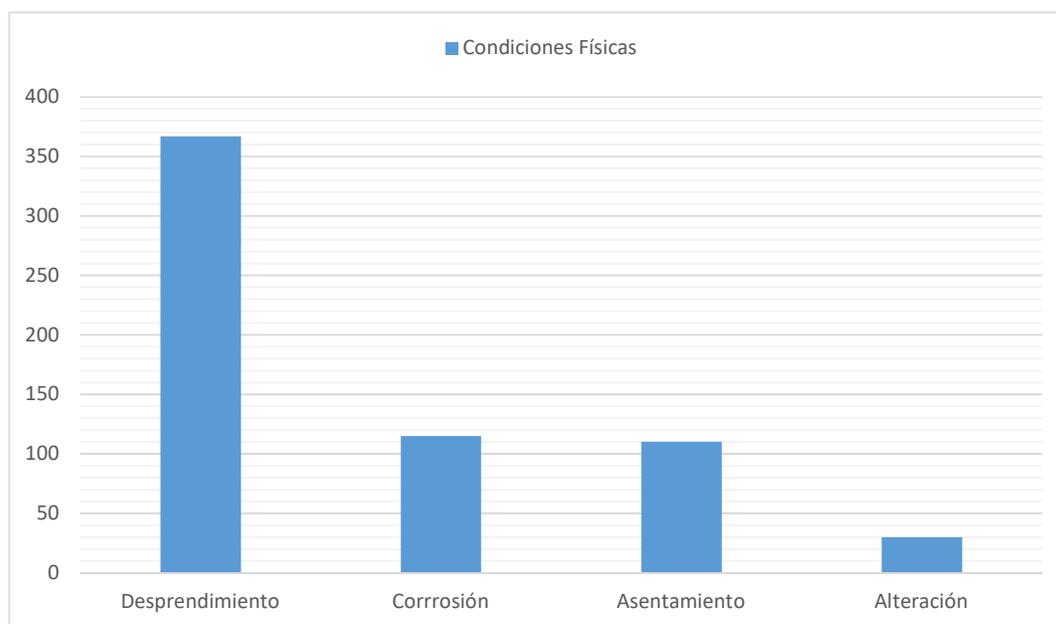
Figura N° 01

*Principales problemas físicos del antiguo hospital Casa Grande.*

**Interpretación:** Las condiciones físicas que determinan el estado actual total del antiguo hospital de Casa Grande comprendidos en su único nivel, presentan problemas físicos considerables, siendo el mayor de ellos, el desprendimiento del recubrimiento (torta de barro) en muros, cubiertas, columnas y cornisas, el cual representa una área total afectada de 355m<sup>2</sup>, siguiendo por la corrosión que presentan sus cimentaciones y columnas, que comprende un área total afectada de 100m<sup>2</sup>, lo que provoca un debilitamiento estructural, sumado a ello, el inmueble presenta problemas de asentamiento del piso de su galería principal y escaleras exterior, el cual representa un área total afectada de 10m<sup>2</sup>, siguiendo por la alteración de algunos tramos del piso interior original, el cual representa una área total afectada de 20m<sup>2</sup>. Lo que representa que el 70% del inmueble presenta problemas del desprendimiento de su recubrimiento, seguido por el 20% de problemas de corrosión de sus cimentaciones y

columnas, el 20% de problemas de asentamiento de su piso y el 10% de alteración de algunas partes de los pisos interiores del inmueble.

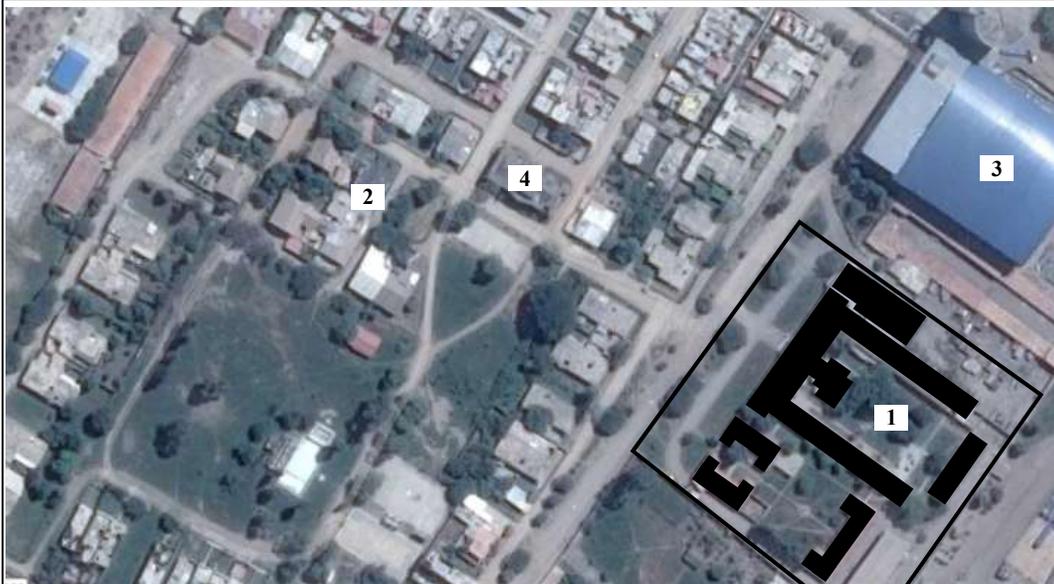
FIGURA N° 03

Emplazamiento del antiguo hospital de Casa Grande (1), en la urbanización 03 de Octubre. Contexto Urbano Inmediato: Viviendas de regular tamaño de tipología arquitectónica campestre de estilo alemán de finales del siglo XIX (2), agroindustrial Casa Grande (3) y la casa Gildemeister “El Palomar” (4). [Fuente: Google Earth 2019]

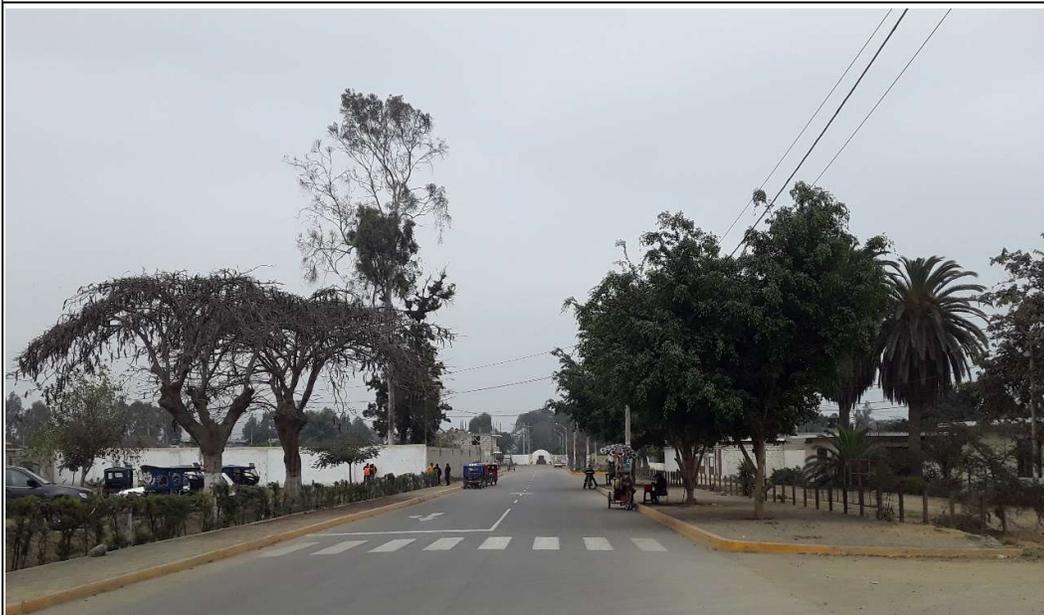
FIGURA N° 04

Imagen vial del antiguo hospital de Casa Grande: Avenida La Fábrica de la urbanización 03 de Octubre, provincia de Ascope, departamento de La Libertad. Contexto Urbano Inmediato: Viviendas de regular tamaño de tipología arquitectónica campestre de estilo alemán de finales del siglo XIX [Fuente: Fotografía propia]

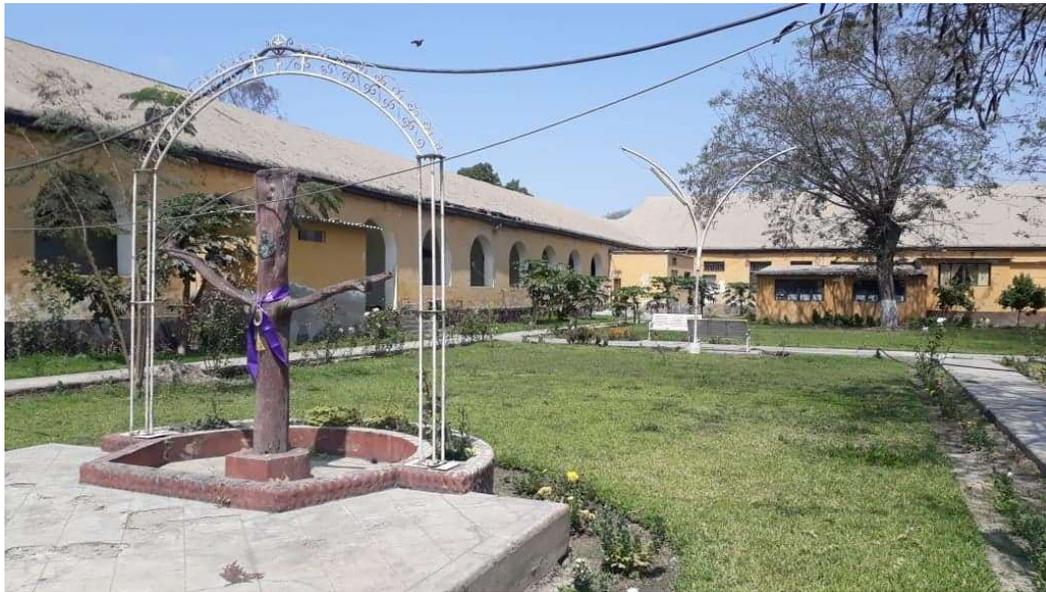
**FIGURA N° 05**

**Vista interior del antiguo hospital de Casa Grande:** Presenta un tipo de organización espacial centralizada, generando una agrupación de los ambientes en relación a este medio. El inmueble se caracteriza por las grandes áreas verdes que comprende.  
[Fuente: Fotografía propia]

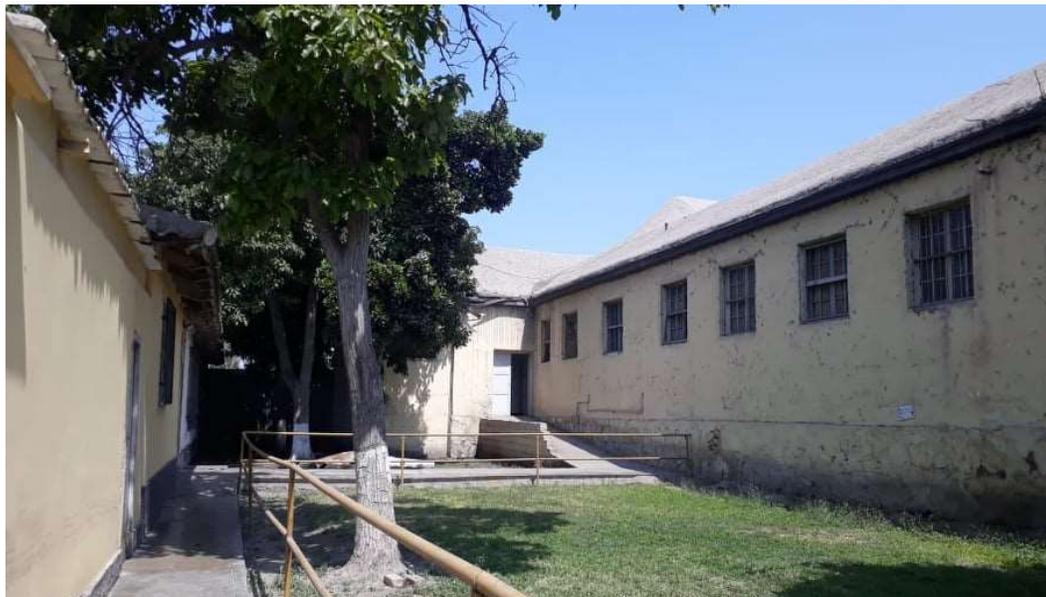
**FIGURA N° 06**

**Vista interior del antiguo hospital de Casa Grande:** Presenta un tipo de organización espacial centralizada, generando una agrupación de los ambientes en relación a este medio. El inmueble se caracteriza por las grandes áreas verdes que comprende.  
[Fuente: Fotografía propia]

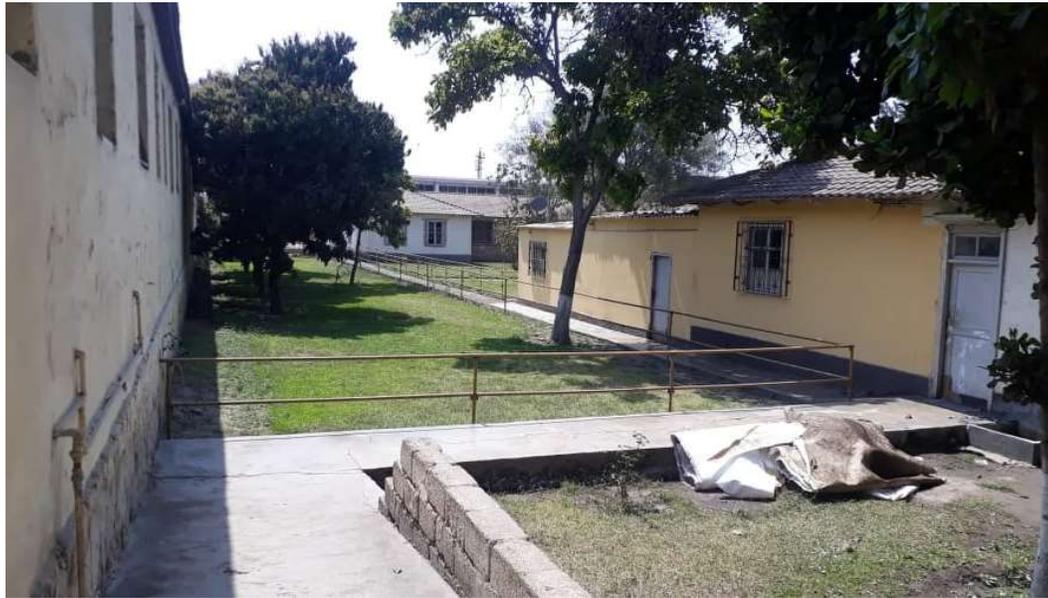
**FIGURA N° 07**

**Vista interior del antiguo hospital de Casa Grande:** Presenta un tipo de organización espacial centralizada, generando una agrupación de los ambientes en relación a este medio. El inmueble se caracteriza por las grandes áreas verdes que comprende. [Fuente: Fotografía propia]

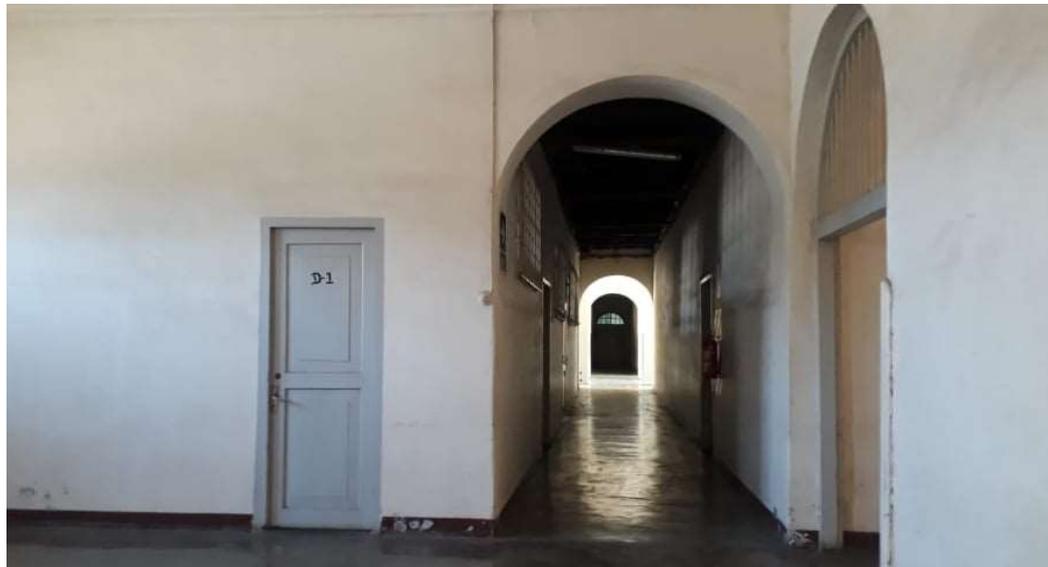
**FIGURA N° 08**

**Vista interior del antiguo hospital de Casa Grande:** Ambientes de la nave lateral derecho que comprenden la galería principal del inmueble, se precisa un tipo de organización interna lineal, en donde los ambientes se agrupan en relación a ello. [Fuente:

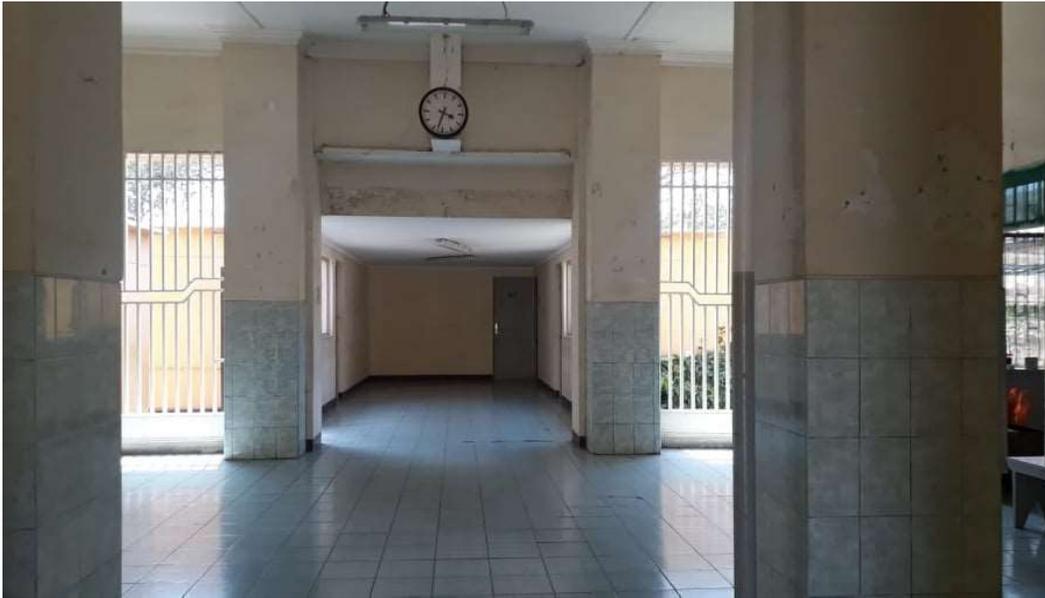
**FIGURA N° 09**

**Vista interior del antiguo hospital de Casa Grande:** Vista del recibo principal que comprende la galería principal del inmueble de la urbanización 03 de Octubre, provincia de Ascope. [Fuente: Fotografía propia]

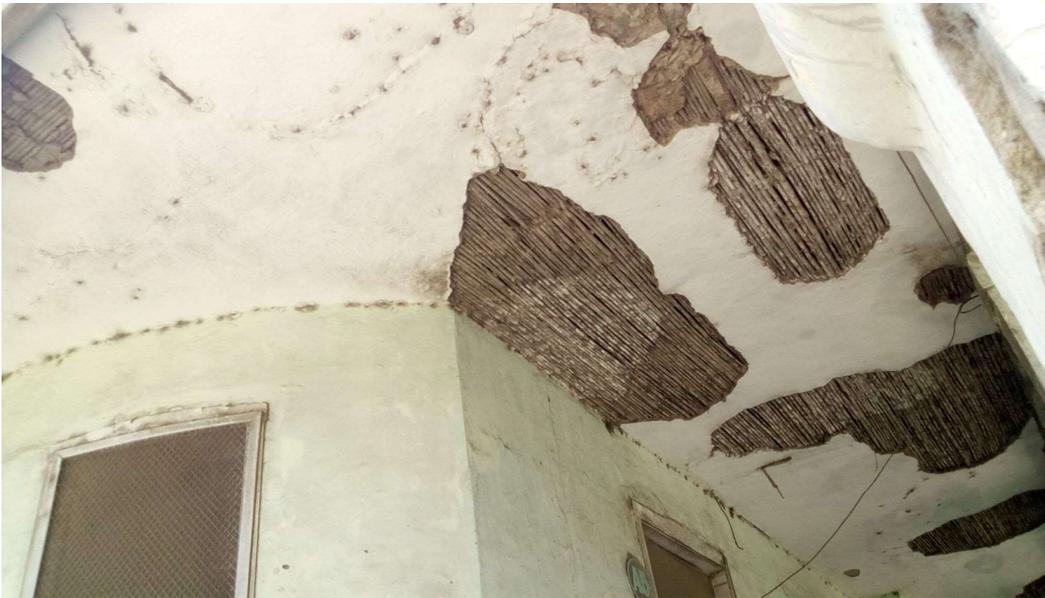
**FIGURA N° 10**

**IMAGEN DETALLE:** Estado de deterioro del techo del primer nivel de la galería principal del antiguo hospital de Casa Grande, por el desprendimiento del recubrimiento de barro, dejando a la vista el entramado de quincha que presenta su techo. [Fuente: Fotografía propia]

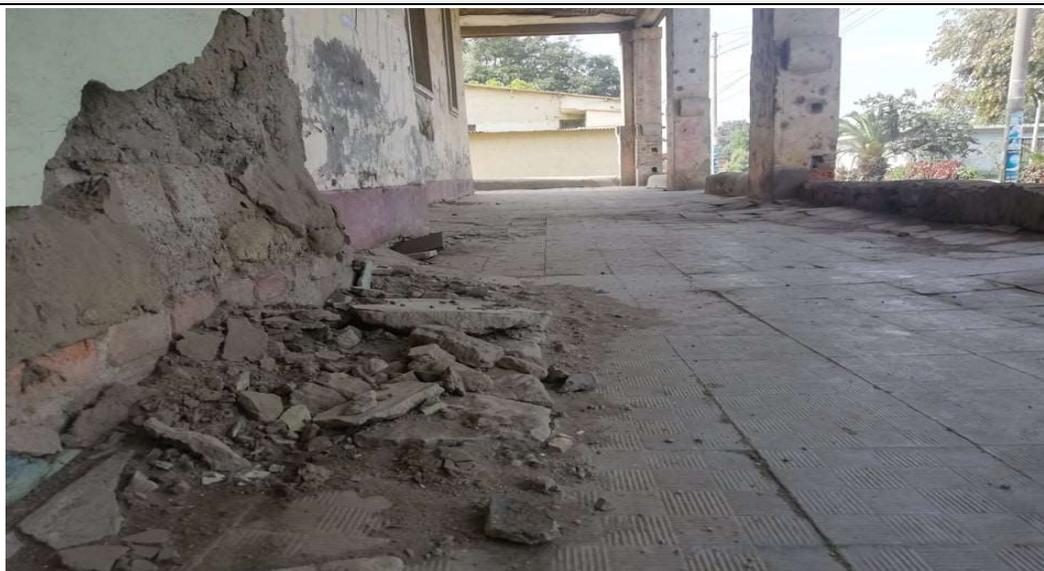
**FIGURA N° 11**

**IMAGEN DETALLE:** Estado de deterioro de los muros del primer nivel de la galería principal del antiguo hospital de Casa Grande, por el desprendimiento del recubrimiento de barro, además del desnivelado del piso y resquebrajadura de las algunas paredes, producto de la falta de mantenimiento al inmueble. [Fuente: Fotografía propia]

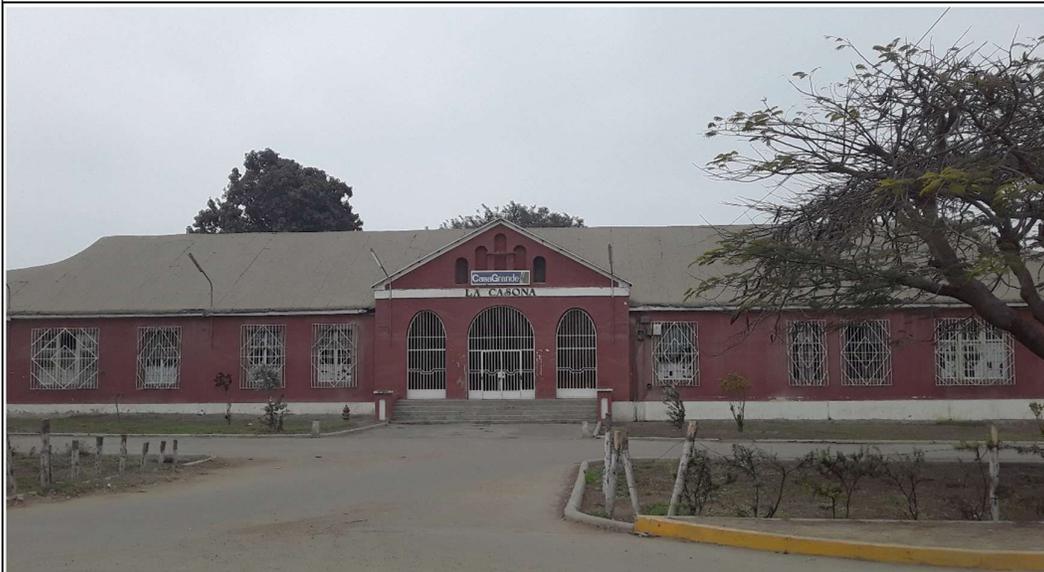
**FIGURA N° 12**

**Imagen vial del antiguo hospital de Casa Grande:** Avenida La Fábrica de la urbanización 03 de Octubre, provincia de Ascope, departamento de La Libertad. Contexto Urbano Inmediato: Viviendas de regular tamaño de tipología arquitectónica campestre de estilo alemán de finales del siglo XIX [Fuente: Fotografía propia]

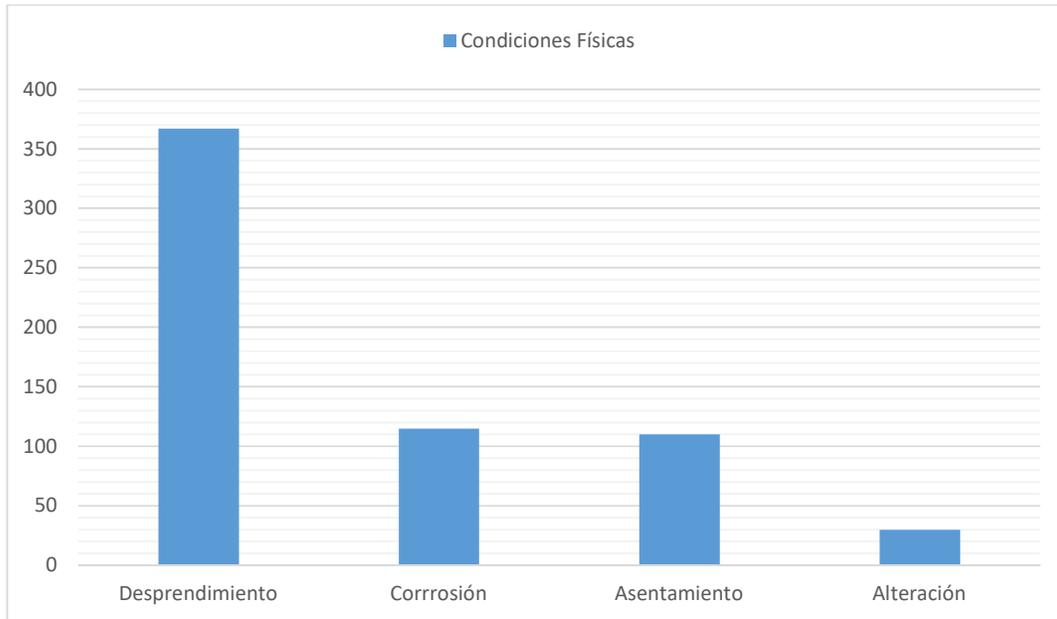
Figura N° 13

*Condiciones físicas del antiguo hospital de Casa Grande*

**Interpretación:** Las condiciones físicas que determinan el estado actual total del antiguo hospital de Casa Grande comprendidos en su único nivel, presentan problemas físicos considerables, siendo el mayor de ellos, el desprendimiento del recubrimiento (torta de barro) en muros, cubiertas, columnas y cornisas, el cual representa una área total afectada de 355m<sup>2</sup>, siguiendo por la corrosión que presentan sus cimentaciones y columnas, que comprende un área total afectada de 100m<sup>2</sup>, lo que provoca un debilitamiento estructural, sumado a ello, el inmueble presenta problemas de asentamiento del piso de su galería principal y escaleras exterior, el cual representa un área total afectada de 10m<sup>2</sup>, siguiendo por la alteración de algunos tramos del piso interior original, el cual representa una área total afectada de 20m<sup>2</sup>. Lo que representa que el 70% del inmueble presenta problemas del desprendimiento de su recubrimiento, seguido por el 20% de problemas de corrosión de sus cimentaciones y columnas, el 20% de problemas de asentamiento de su piso y el 10% de alteración de algunas partes de los pisos interiores del inmueble.
