**FACULTAD DE INGENIERÍA Y ARQUITECTURA
ESCUELA ACADÉMICO PROFESIONAL DE INGENIERÍA CIVIL**

**“Evaluación del pavimento de la pista de aterrizaje del Aeropuerto
Teniente FAP Jaime Montreuil Morales y propuesta de solución,
Nuevo Chimbote – Ancash, 2019”**

TESIS PARA OBTENER EL TÍTULO PROFESIONAL DE:

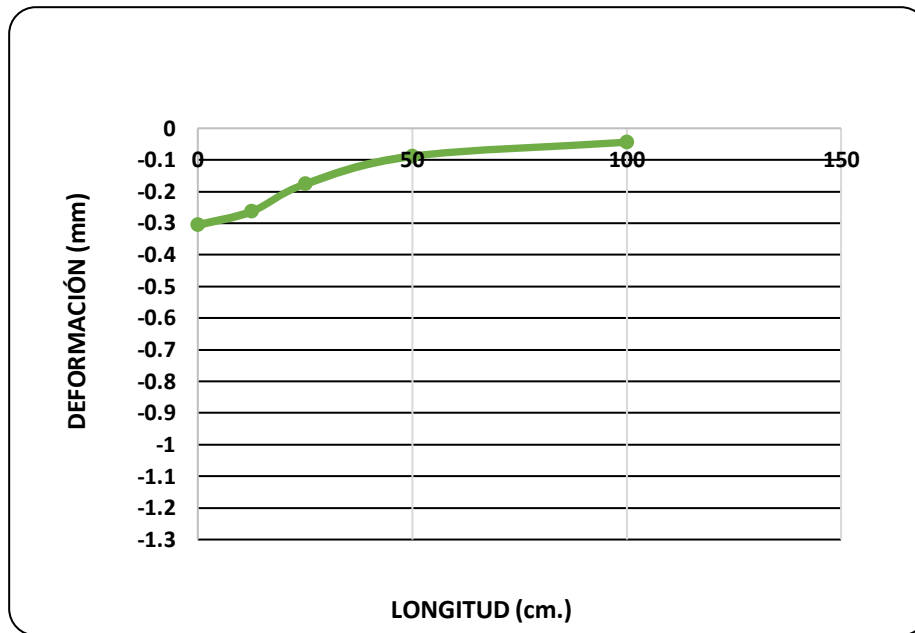
GRÁFICO N° 1: Curva Promedio Deflección Sección 1

(0.01 mm) y los valores a cada distancia determinada (50, 100 cm). Así mismo se puede observar que la longitud horizontal de la curva es extensa, lo cual indica que se tiene un buen pavimento capaz de distribuir las cargas de manera eficiente a la sub-rasante, también se aprecia la poca profundidad de la curva, lo cual indica que se cuenta con una sub-rasante buena.

Fuente: Ensayo Deflectometría y Modelo de Hogg Sección 1

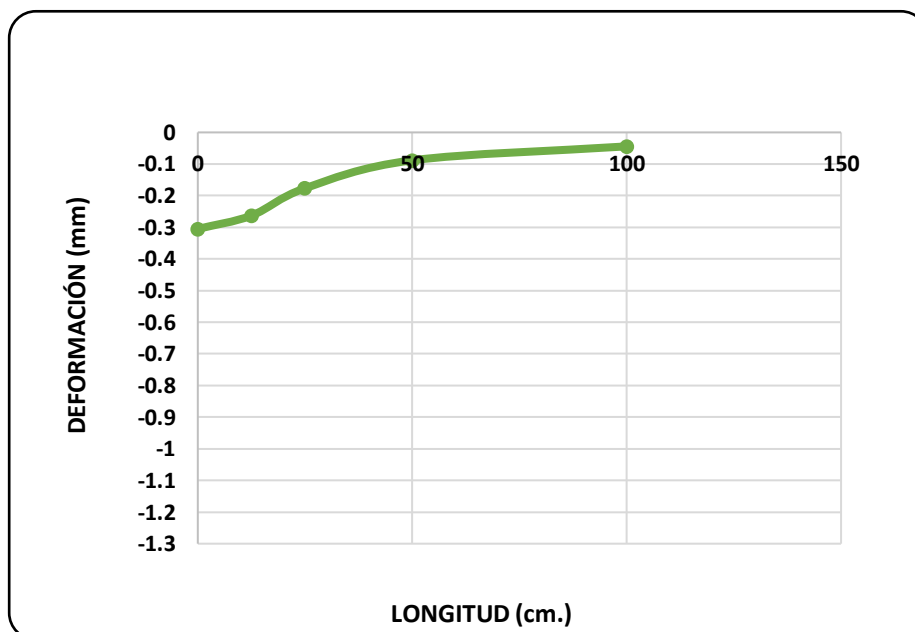
GRÁFICO N° 2: Curva Promedio de Deflección Sección 2

A continuación se presenta en el gráfico N° 2 la curva promedio de deflección de la sección 2, la cual también se denomina cuenco o medio cuenco de deflección. Se observa en el gráfico la representación de la máxima deflexión promedio, con un valor de 30.35 (0.01 mm) y los valores a cada distancia determinada (50, 100 cm). Así mismo se puede observar que la longitud horizontal de la curva es extensa, lo cual da un indicio de se tiene un buen pavimento capaz de distribuir las cargas de manera eficiente a la sub-rasante. Así también se observa la poca profundidad de la curva, lo cual indica la buena sub-rasante con la que se cuenta.

Fuente: Ensayo de Deflectometría y Modelo de Hogg Sección 2

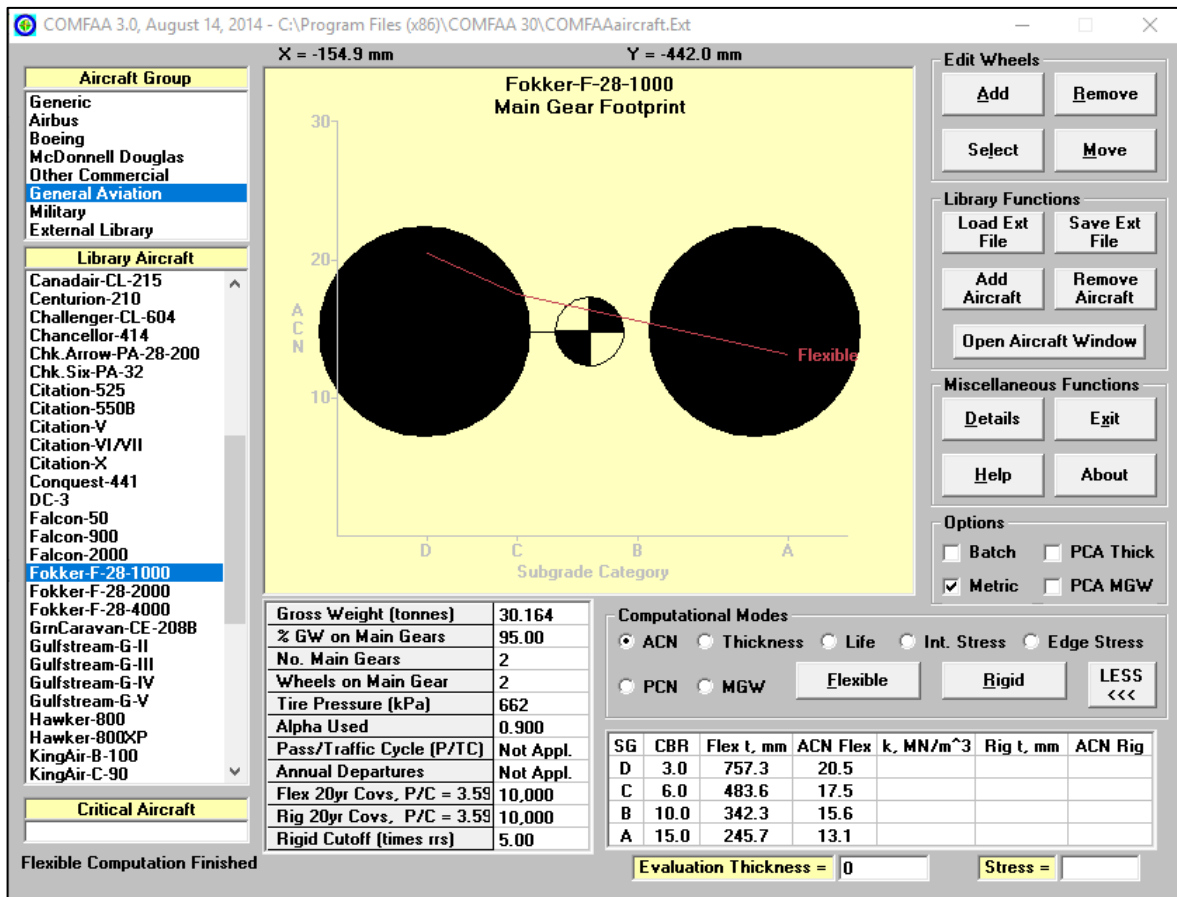
Cálculo de ACN y espesor requerido para aeronave Fokker F-28-1000

Donde:

SG: Sub-grade (Sub-rasante en español)

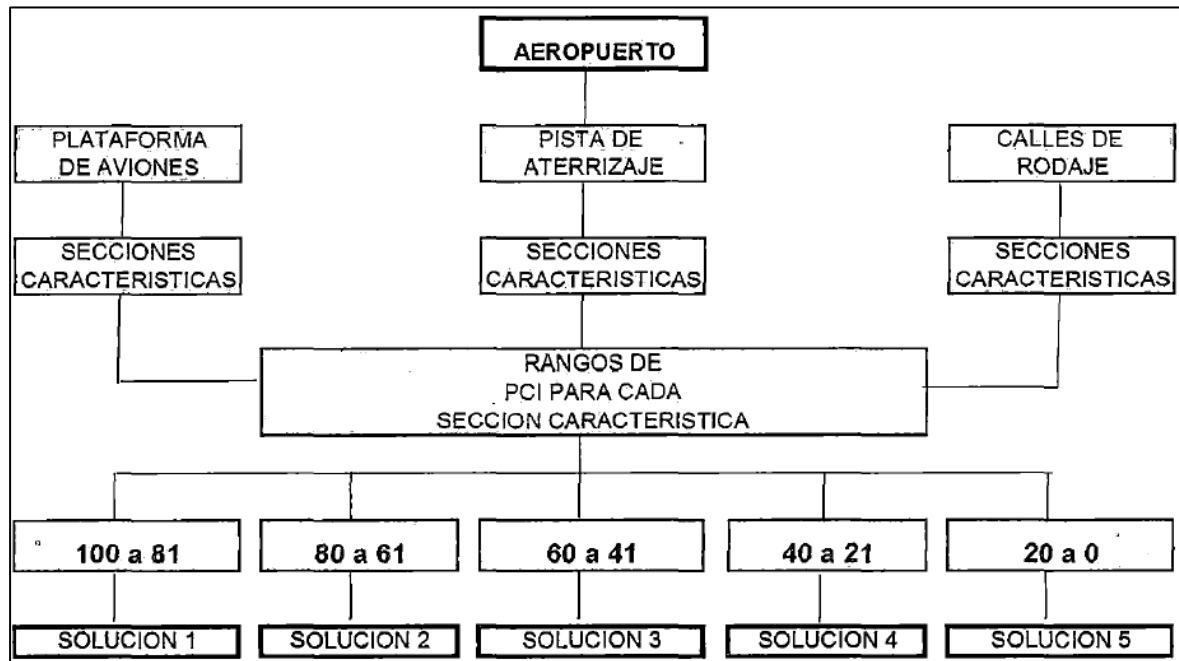
INTERVENCIÓN EN FUNCIÓN

Fuente: Evaluación de los pavimentos de la pista de aterrizaje, calles de rodaje y plataforma de estacionamiento del aeropuerto de Talara-(Aquiye, 2011)

Rango de PCI	Solución	Indicación de Intervención
100 a 81	1	Mantenimiento de rutina
80 a 61	2	Intervenciones más superficiales
60 a 41	3	Carpeta asfáltica funcional < 5 cm
40 a 21	4	Carpeta asfáltica estructural > 5 cm
20 a 0	5	Reconstrucción

Para otorgarle solución a estas fallas se consideraron las intervenciones presentadas por la Aquije las cuales se expresan en un mapa conceptual y un cuadro en el anexo N° 8. A continuación se presentan, en el cuadro N° 15, las intervenciones en función al valor de PCI obtenido:

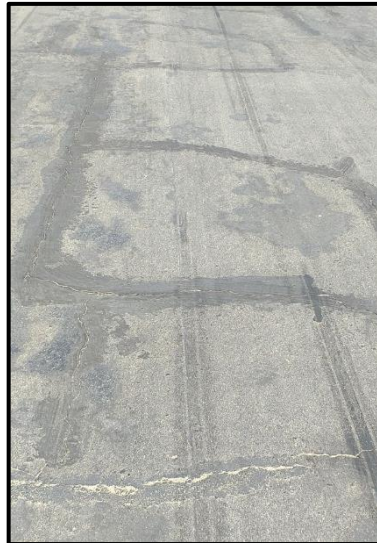
En las imágenes se puede observar la inspección y toma de medidas de las secciones a evaluar del primer tramo, a su vez se pueden observar las fallas más frecuentes encontradas a lo largo de esta, tales como las grietas, fisuras en bloque y peladura.

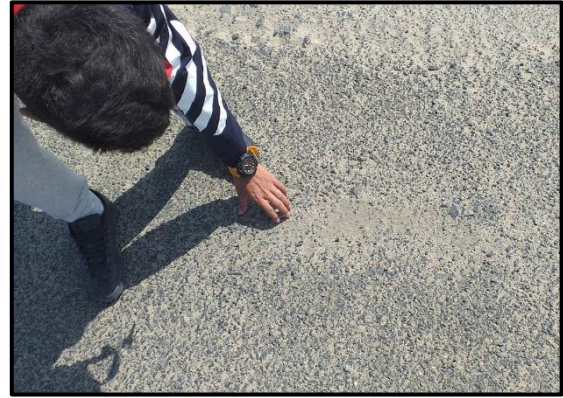
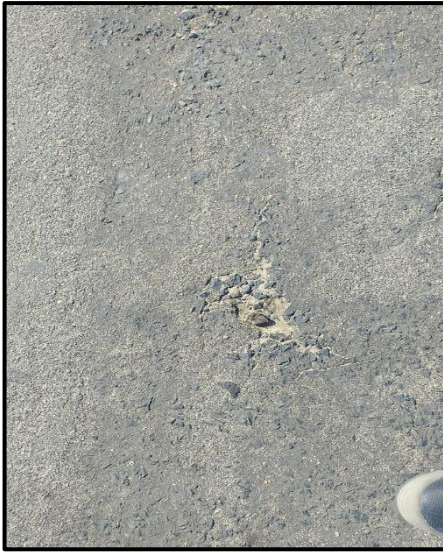
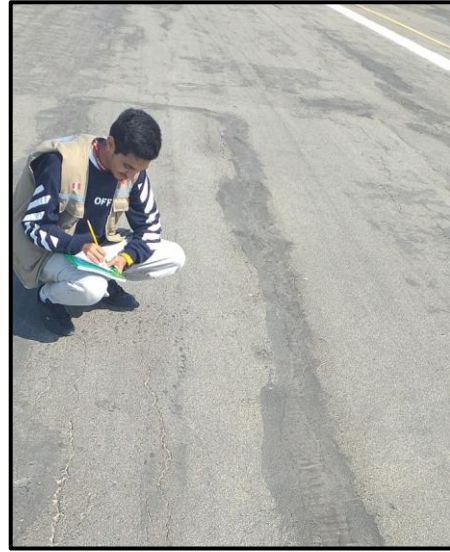
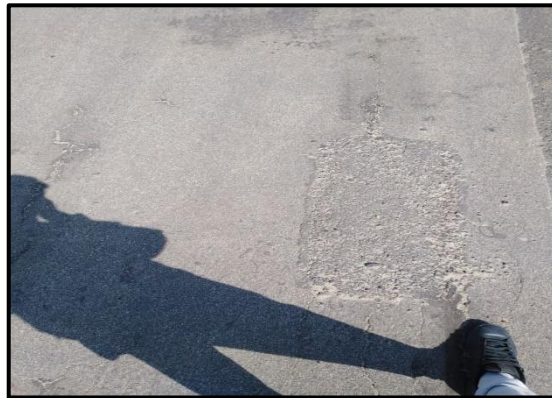
Para el segundo tramo de evaluación, se usó la misma metodología del primer tramo, en las imágenes se puede visualizar la recolección de las medidas de las fallas presentes y su posterior captura para fines de evidencia, se encontraron fallas predominantes tales como bacheo, agregados pulidos y peladura por efecto de la intemperie

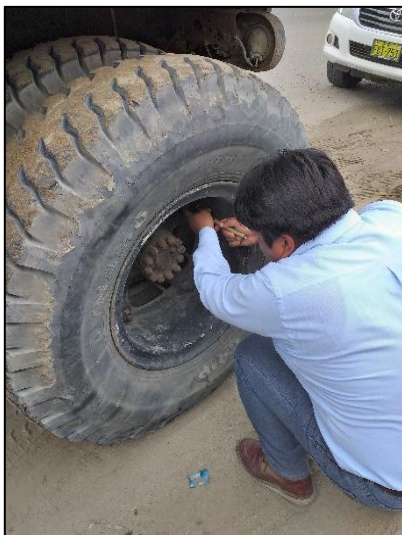
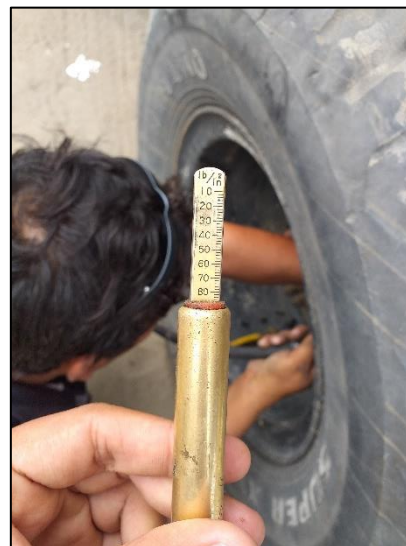
Se observa en las imágenes el dispositivo viga Benkelman empleado, así como las demás herramientas. Se muestra también el camión de eje doble simple en la balanza y además en el lugar de revisión de presión de inflado para cada neumático. Se obtuvo un valor de 80 psi como presión promedio.

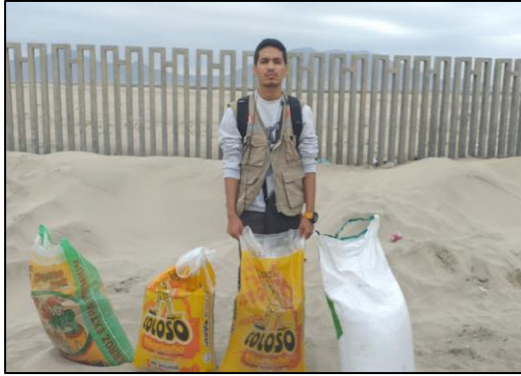
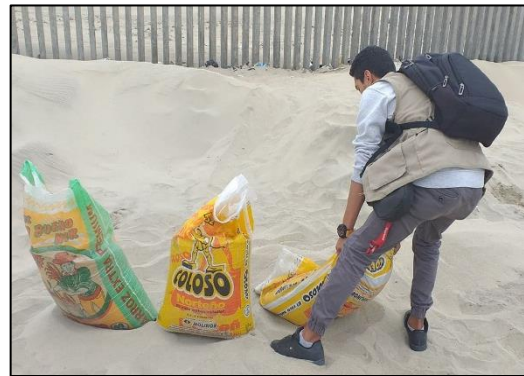
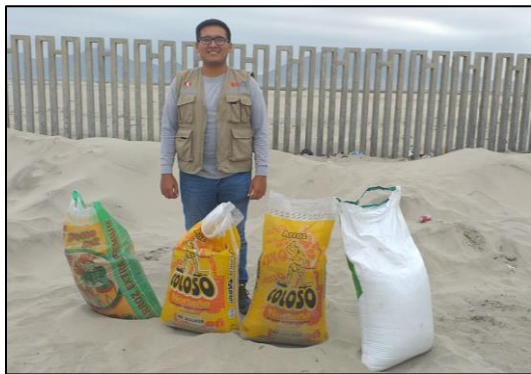
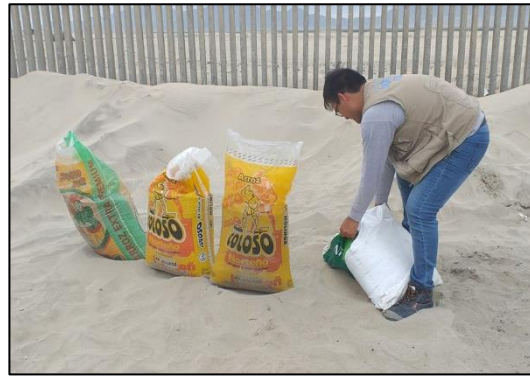
Se observa en las imágenes la eliminación del material excedente que proviene de la carga del camión. Se hicieron uso de sacos de una capacidad de 70 kg teniendo un total de 4 sacos con 280 kg en total, lo cual nos permitía estar en el rango permitido de peso.

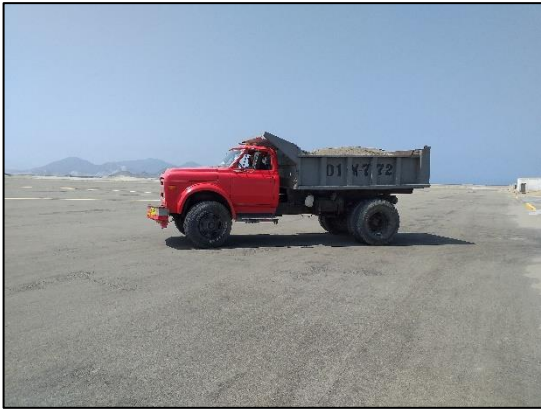
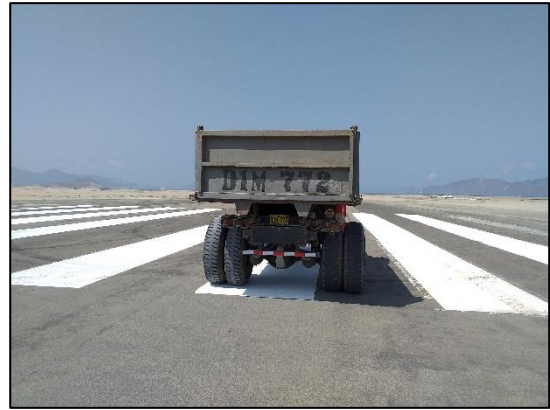
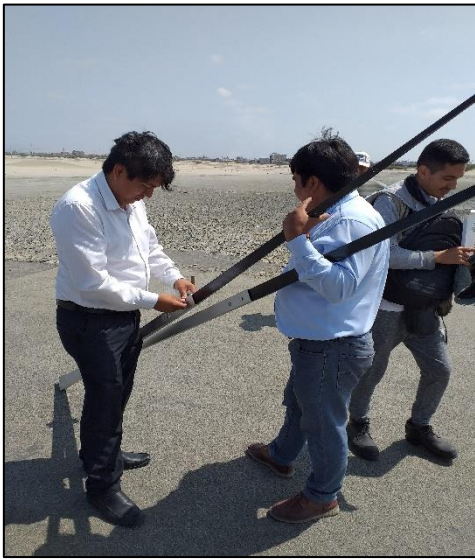
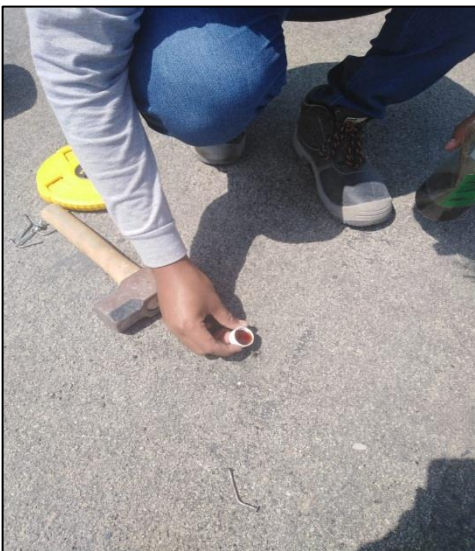
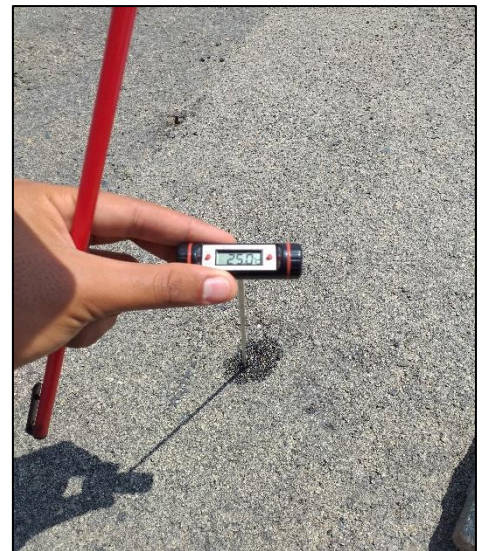
Se observa en las imágenes la entrada del camión volquete a la pista de aterrizaje, así como su ubicación respectiva. Además, se observa el ensamblaje de la viga Benkelman, la perforación del pavimento, el llenado con aceite industrial y la toma de temperatura correspondiente.

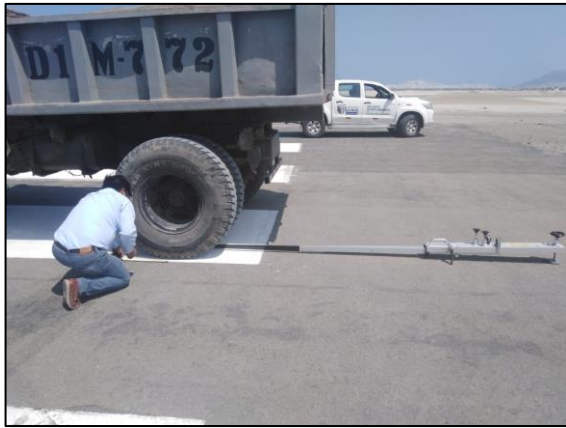
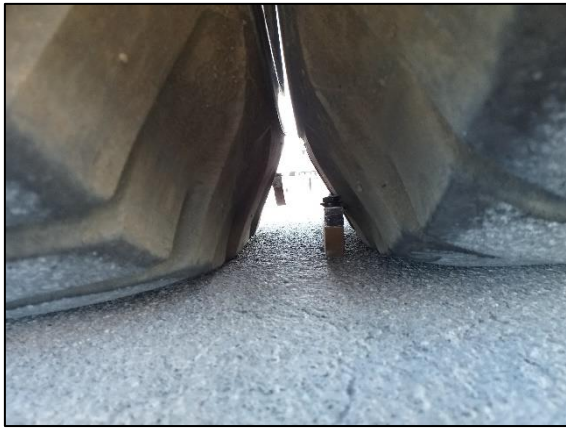
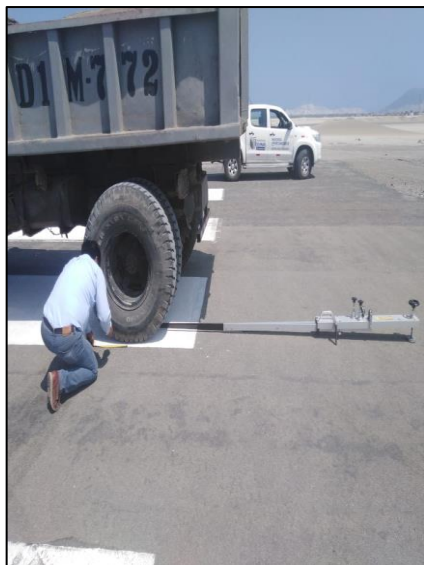
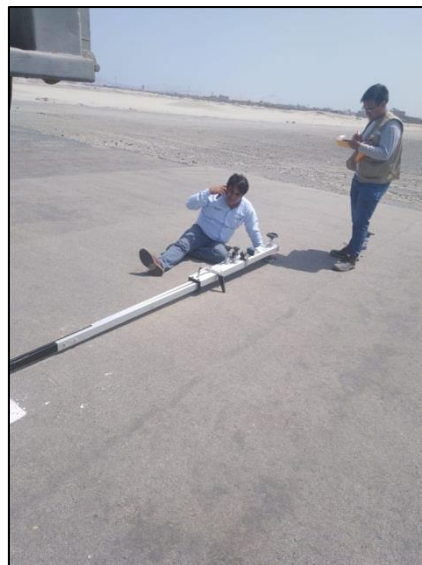
Se observa en las imágenes la colocación de la viga Benkelman entre las llantas traseras del camión para la posterior toma de lecturas que se llevaron a los formatos de registro.
