**UNIVERSIDAD CÉSAR VALLEJO**

**Análisis del Comportamiento estructural para el mejoramiento de  
edificaciones existentes de 7 pisos de albañilería confinada  
según Norma E-070 de centros Comerciales en Gamarra lima -  
Distrito de la Victoria**

**TESIS PARA OBTENER EL GRADO ACADÉMICO DE:  
Ingeniero Civil**

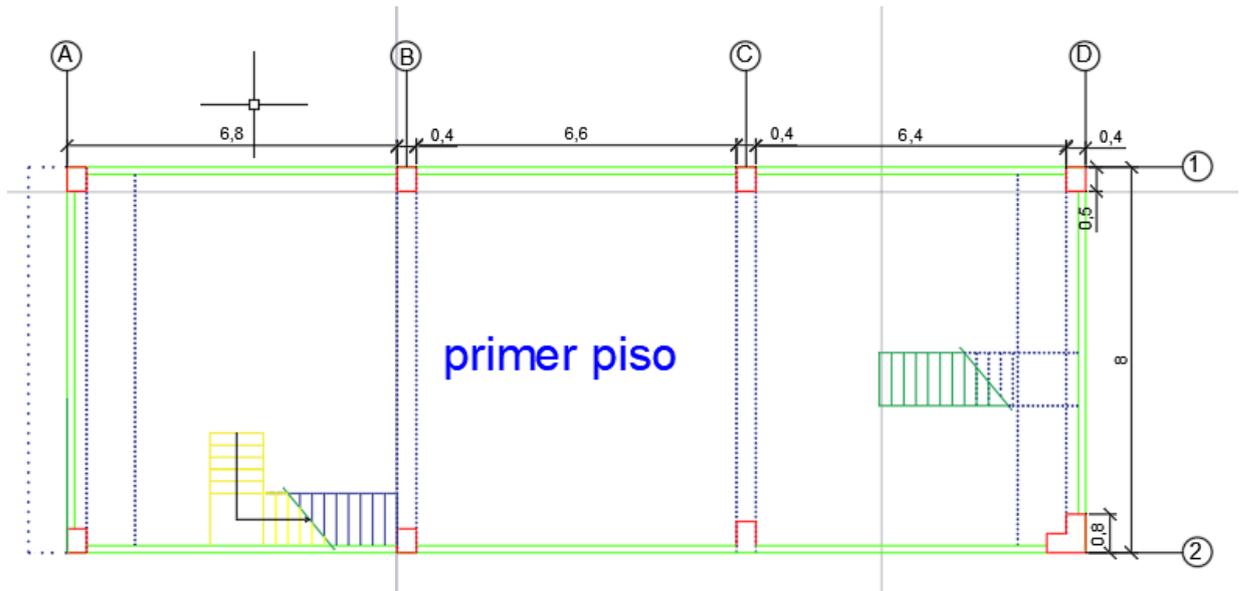
**Figura 5:** Plano de planta piso 1 Centro Comercial Samuel

A continuación, se puede visualizar en plano de planta del primer y segundo nivel en las figura 5 y figura 6 del centro comercial Samuel en donde resalta a la vista las columnas, vigas y muros portante, que van a ser analizados, para así poder determinar en qué estado se encuentran todos estos elementos estructurales y así poder someternos a un análisis sísmico, para luego proceder a realizar un estudio para el reforzamiento de algunos elementos estructurales según los estudios realizados, en la figura 5 se puede apreciar un plano de planta en la

cual se puede visualizar las columnas y vigas y muros portantes con dimensiones ya establecidas que serán analizadas.

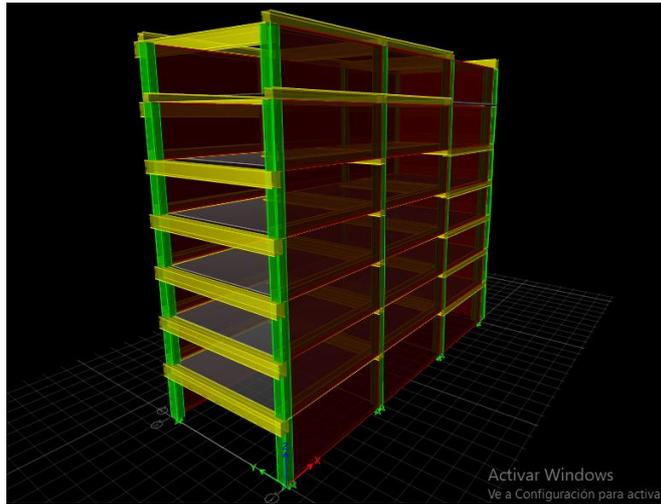
**Figura 7:** Modelamiento en ETABS

El modelamiento en ETABS permitirá realizar el cálculo estructural de la edificación en estudio para luego asignar las cargas gravitatorias como sísmicas, para así posteriormente obtener los resultados.

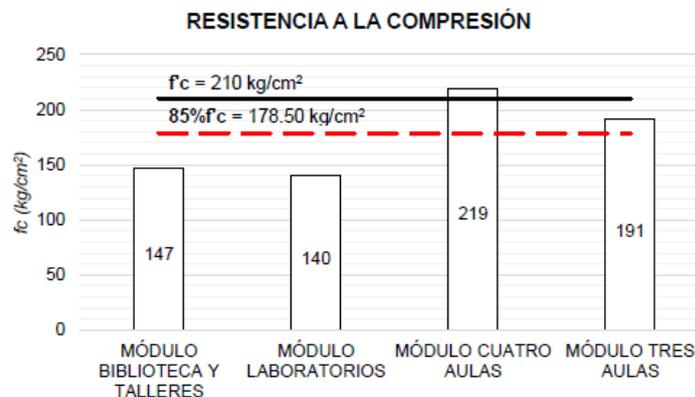
**Figura 8:** Resistencia a la compresión de elementos estructurales

Se realizó la recolección de información del cálculo de resistencia del concreto de elementos estructurales en donde realizaron testigos diamantinos y elaboración de probetas para hallar la resistencia del concreto.

**Figura 55:** Resistencia a la compresión promedio, obtenido en la rotura de los corazones diamantinos.

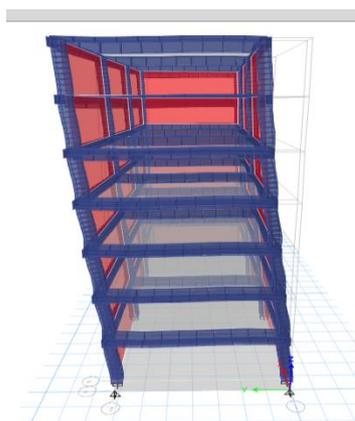
**Figura 9:** Desplazamientos en eje Y  
**Fuente:** Elaboración Propia

Y = 0.7597s (Primera forma del modo).

A continuación, se puede visualizar las siguientes imágenes con las deformadas de los modos en su primera y tercera forma.

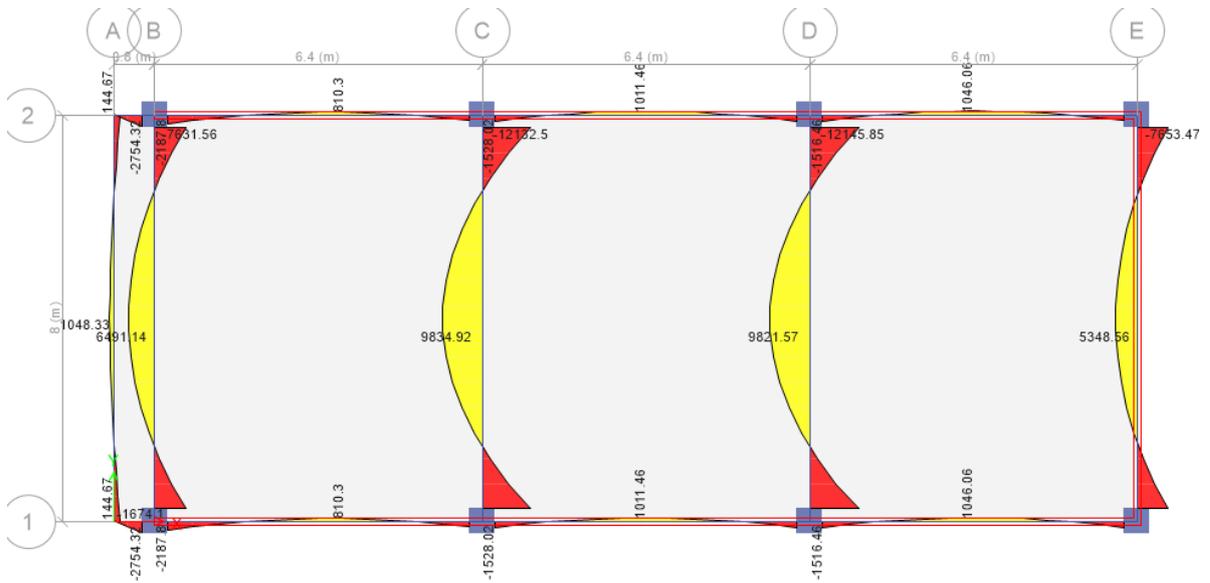
**Figura 11:** Momentos en vigas

En la siguiente imagen se visualiza los momentos de las vigas principales de la edificación.

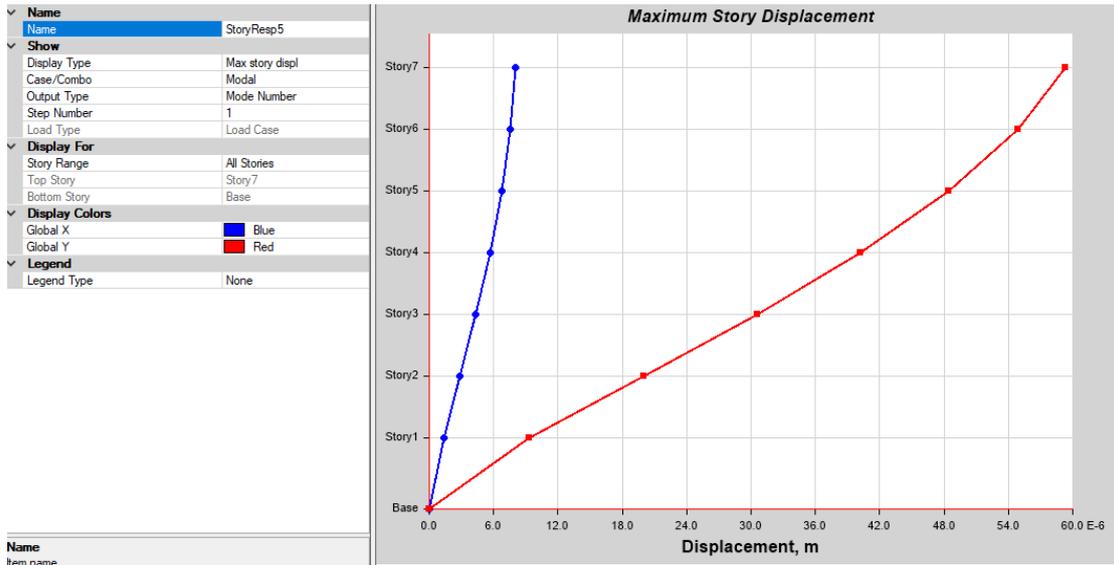
**Gráfico 3: Deformaciones máximas**

Desplazamiento máximo permisible según la norma técnica E-030  
 $=0.75 \times 3 \times 0.005 = 0.01125\text{m}$

Los resultados obtenidos del análisis de la edificación en estudio no cumplen con los parámetros que nos permite la Norma para los desplazamientos.

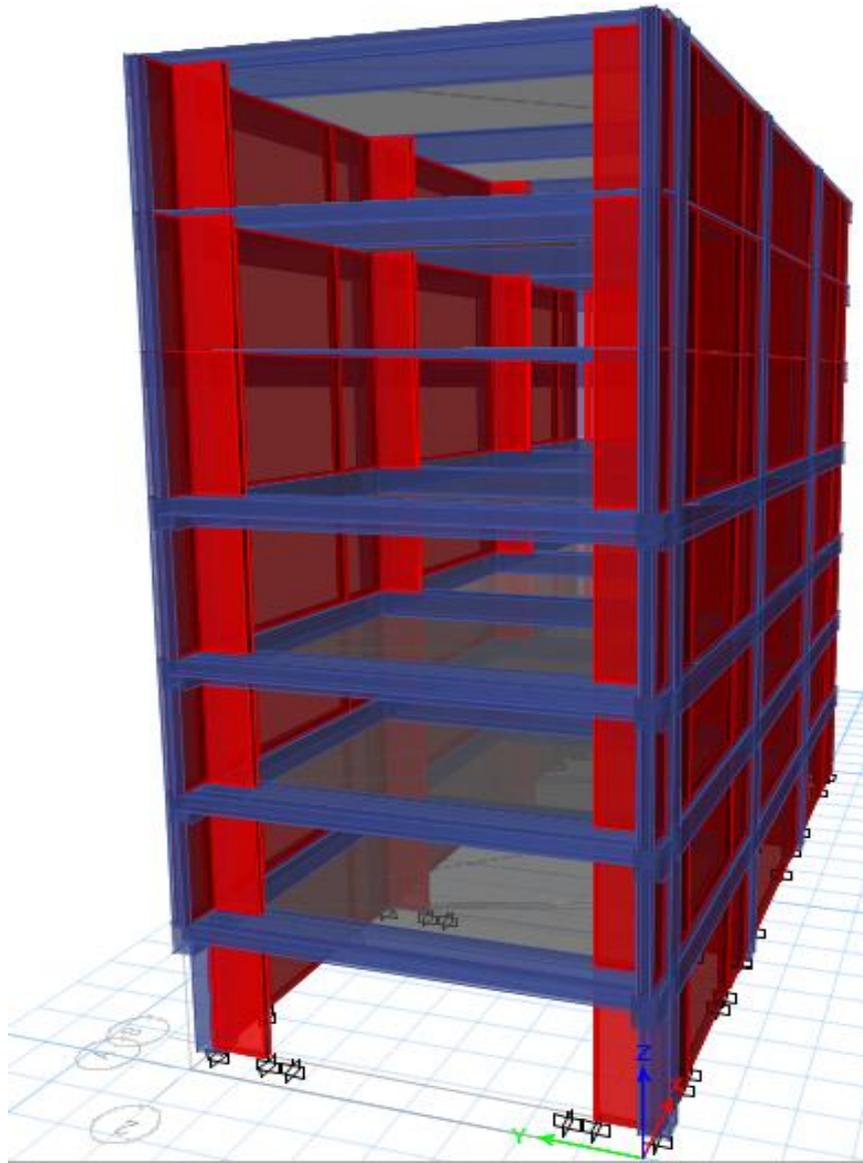
**Figura 15:** Propuesta de edificación mejorada (Vista 3D)

Se realizó una nueva propuesta de un mejoramiento de la edificación existente teniendo en cuenta placas de concreto armado con un concreto de  $f'c = 210\text{kg/cm}^2$ .

Se diseñó palcas de 15cm y placas de 20 cm para el reforzamiento de la edificación.

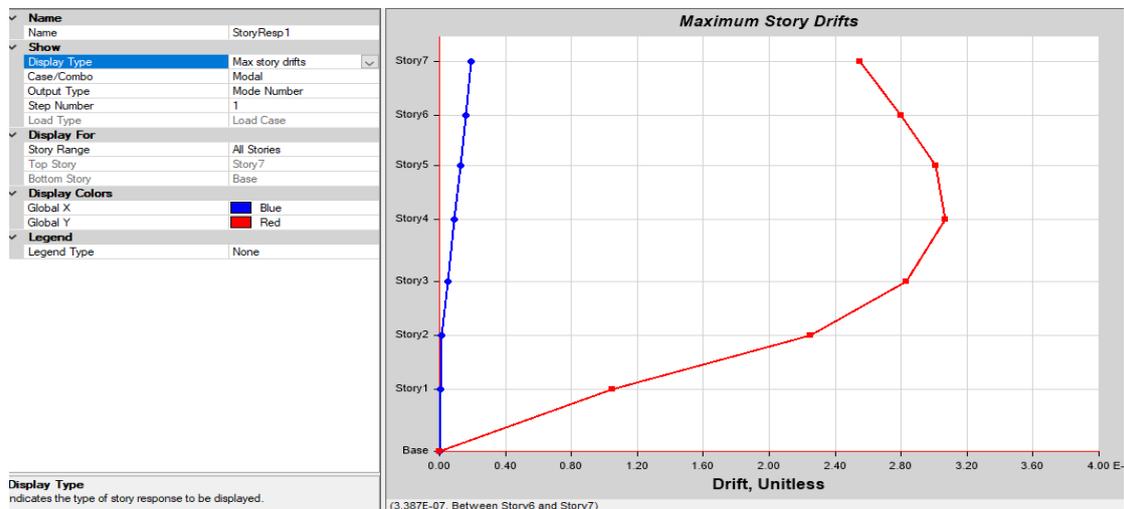
**Gráfico 4:** Diagrama de piso vs drifts en eje X:Y

Según la tabla N°12 donde se verifica las derivas máximas entre piso, donde se observa que la mayor deriva se encuentra en el piso 4 y todas estas derivas están dentro de los parámetros de la Norma Técnica Peruana E-030, ya que no exceden en 0.007m que nos indica para edificación tipo Dual

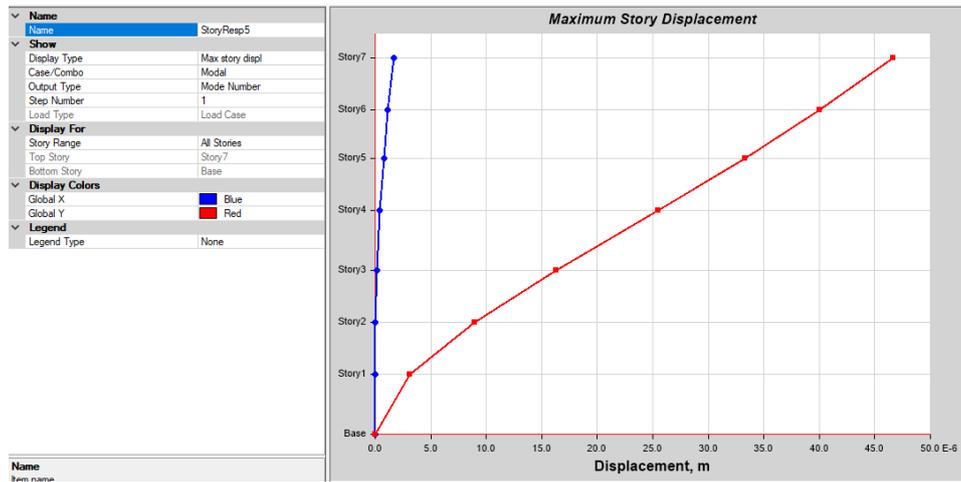
**Gráfico 5:** Diagrama de piso vs desplazamientos max. En eje X:Y

Según la tabla N°12 se puede verificar los cálculos de la evaluación dinámica realizada de la edificación, donde los desplazamientos máximos calculados en cada piso cumplen la Norma Técnica E-030
