UNIVERSIDAD CÉSAR VALLEJO

**FACULTAD DE INGENIERÍA Y ARQUITECTURA
ESCUELA PROFESIONAL DE INGENIERÍA CIVIL**

**“Estado de conservación del acero para evitar la expansión
del concreto armado de una edificación, centro vacacional
Huampani-Lima 2020”**

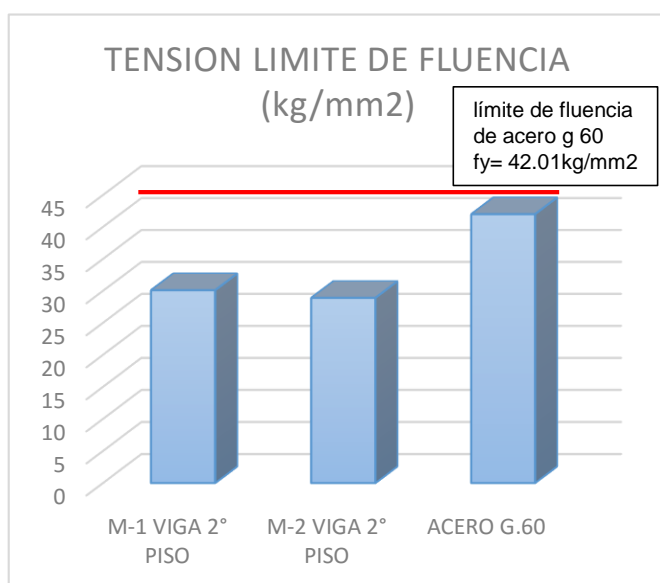
Figura 1, tensión límite de fluencia, fuente: propia

El procedimiento del ensayo de tracción del acero regido por el **ASTMA615-GRADO 60/NTP 341.031-GRADO 60** [...] ³⁵, los límites de fluencia de ambos aceros estructurales se encuentran respecto al límite de fluencia normal, esto debido a la corrosión y carbonatación atacada al acero estructura, así mismo se realiza una comparación con la resistencia a la tracción del acero habiéndose encontrado en respecto a lo normado. indicando las propiedades naturales de un acero g-60 se indica en la siguiente imagen.

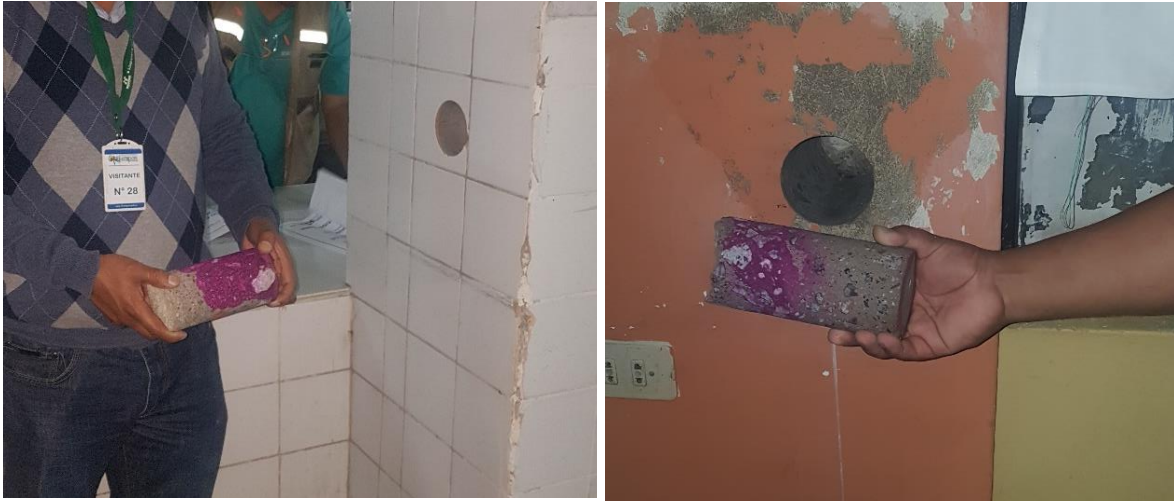
Figura 4, 4.7 cm de carbonatacion, fuente: propia Figura 5, 5.2 cm de carbonatacion, fuente: propia

Columna 1: el avance de carbonatación de 4.7 cm medida desde la parte exterior hacia el interior, notándose sin cambio de color, notándose la carbonatación en la parte del recubrimiento del acero estructural.

Columna 2: el avance de la carbonatación es de 5.2, la cual indica que abarca mayor extensión en la zona de recubrimiento, provocando esta una posterior corrosión del acero estructural, la cual formará fisuras producidas por la acumulación de óxido que en consecuencia producirá expansión del concreto armado, notándose así las fallas estructurales mencionadas.

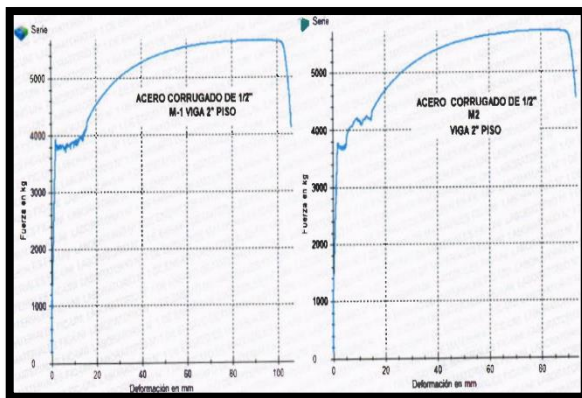
Figura 10, resultado de ensayos de laboratorio, fuente: ensayo Huampani

Resultados del ensayo de tracción del acero, realizadas en la edificación del centro vacacional Huampani, que arrojan valores por debajo del diseño de fluencia, siendo estas afectadas por la corrosión.

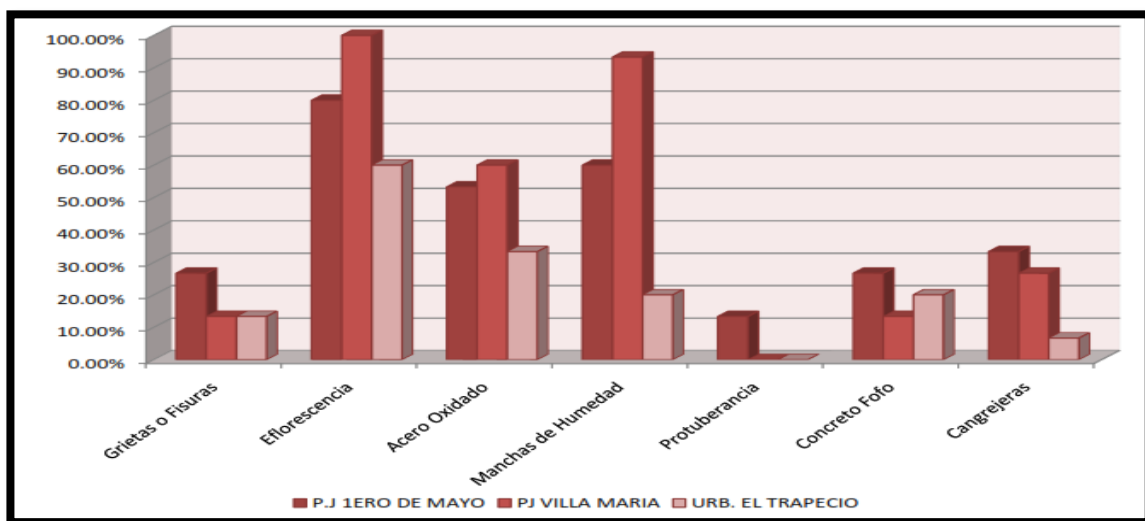
Figura 12, zonas de mayor influencia de fallas fuente: Marco cerna (2010)

Resultados de la investigación realizada por Marco cerna (2010) en la cual indica los 3 resultados de mayor incidencia en estructuras, siendo así la Eflorescencia, Acero oxidado, Manchas de humedad, siendo así estas anteriores provocadas por la salinidad existente en ella.

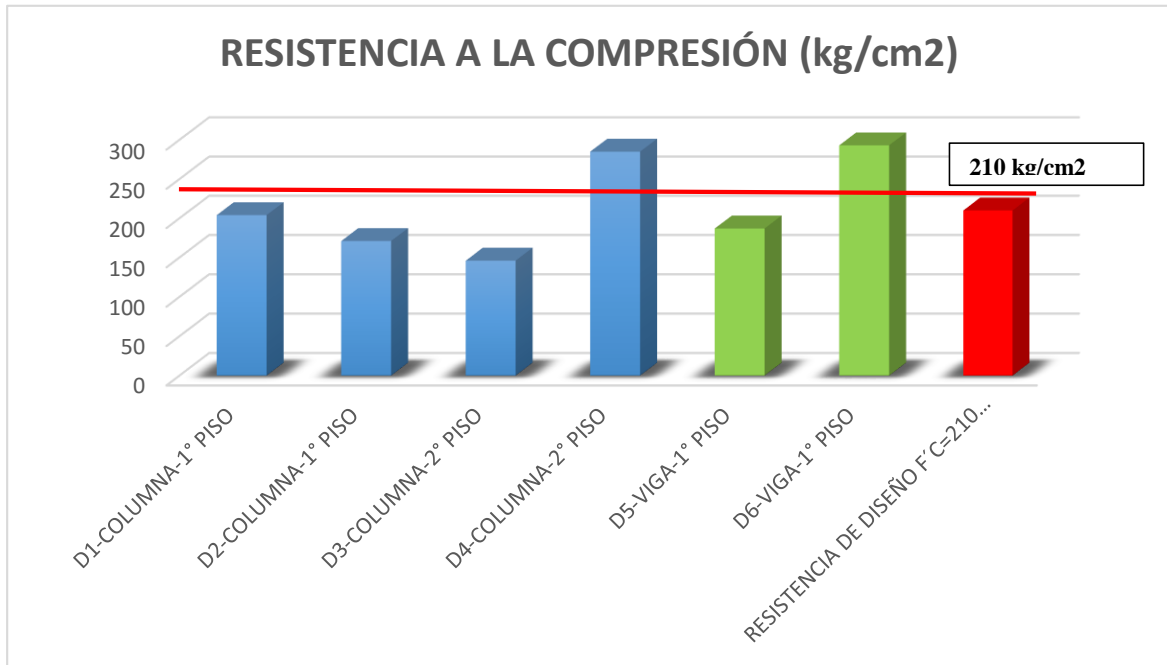
Figura 6, relación de sulfatos, fuente: propia

Los ensayos de los 6 corazones diamantinos representan un 66.667% de muestras por debajo del valor de resistencia de diseño realizada, en ese sentido tiene influencia los agentes externos, tanto la carbonatación y otros agentes, que alteran las propiedades del concreto debilitándolas y minimizando la funcionalidad de las mismas.
