UNIVERSIDAD CÉSAR VALLEJO

**“Evaluación de patologías en paredes de mampostería
antes y después de adicionar diatomita al mortero, Villa
María del Triunfo 2019”**

TESIS PARA OBTENER EL TÍTULO PROFESIONAL DE:

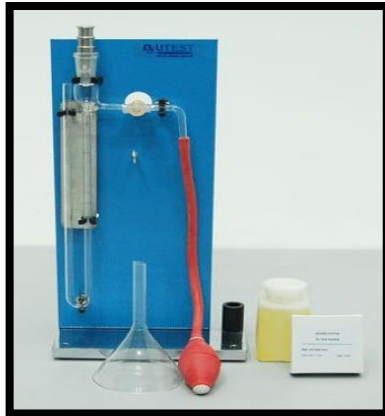
Figura 5: Aparato de Permeabilidad.

- Celda de permeabilidad: Un aparato cilíndrico de acero con un diámetro interior de $12.70\text{mm} \pm 0.10\text{mm}$.
- Disco: Hecho de acero con espesor de $0.9\text{mm} \pm 0,1\text{mm}$, con 30 a 40 perforaciones de 1mm de diámetro y debe calzar en la celda.
- Aparato de Blaine.

- Émbolo: Hecho de acero debe encajar en la celda con una holgura no más de 0.1mm, la parte superior debe tener un collarín para que exista una holgura con el fondo de la celda de $15\text{mm} \pm 1\text{mm}$.
- Papel filtro: Circulares del mismo diámetro de la celda.
- Manómetro.
- Líquido de Manómetro: Como el benceno- dicarboxilato que es un líquido no volátil, no higroscópico, de baja viscosidad y densidad.

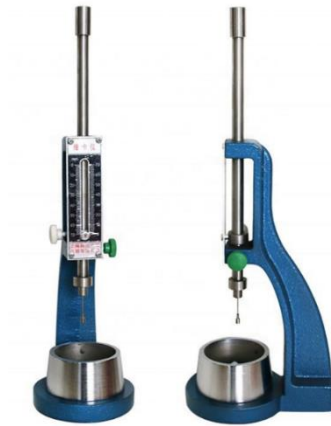
Figura 6: Aparato de Vicat

- Balanza.
- Probetas de 200cm o 250cm.
- Aparato de Vicat.

- Anillo: Debe ser de un material no corrosivo no absorbente, de diámetro inferior de 70mm, diámetro superior 60mm y altura de 40mm.
