**Evaluación de la vulnerabilidad sísmica y propuesta  
de reforzamiento estructural del pabellón B de la I.E.  
Antonia Moreno de Cáceres SanJuan de Lurigancho –  
2019**

TESIS PARA OBTENER EL TÍTULO PROFESIONAL DE:

Ingeniero Civil

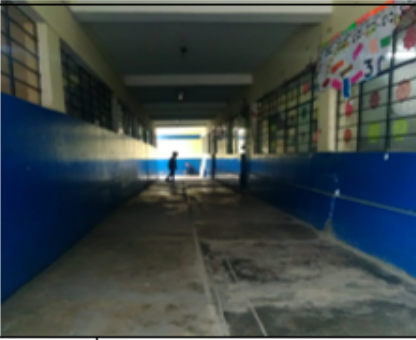
Figura 7. Formato evaluación rápida Fema 154  
Fuente: Elaboración propia

De la figura 7 se aprecia que el puntaje final obtenido es menor que 2 por lo tanto requiere una evaluación especial

2. De acuerdo objetivo específico uno, determinar la vulnerabilidad sísmica con la metodología FEMA 154 del pabellón B de la I.E. Antonia Moreno de Cáceres San Juan de Lurigancho, el resultado mostrado en la figura 1. Se observa que el puntaje final obtenido es menor que 2 por lo tanto requiere una evaluación especial, datos que al ser comparados con lo encontrado por Álvarez – Pulgar (2019), en su estudio mencionan que las estructuras de los pabellones del módulo escolar 780, son muy vulnerables en ambas direcciones ante un evento sísmico severo. Con estos resultados se afirma que el pabellón B de la I.E. Antonia Moreno de Cáceres requiere una evaluación especial.

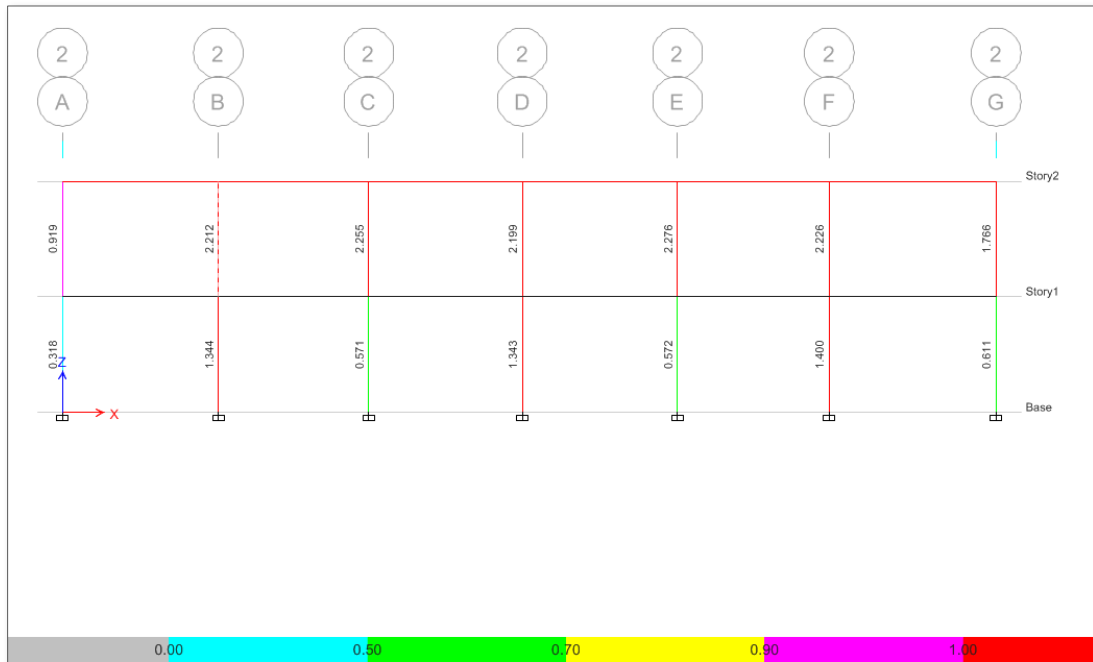
Figura 16. Ratios de la columna C-2

#### 4.3.2.9.2.3 Diagrama vista de elevación de la columna C-2 sin reforzamiento de las relaciones de interacción demanda - capacidad (D/C).

En la figura se observa que los ratios (D/C) de las columnas C-2 son mayores que 1 esto significa que el elemento esta sometido a sollicitaciones mayores a la que es capaz de soportar siendo un dimensionado deficiente.

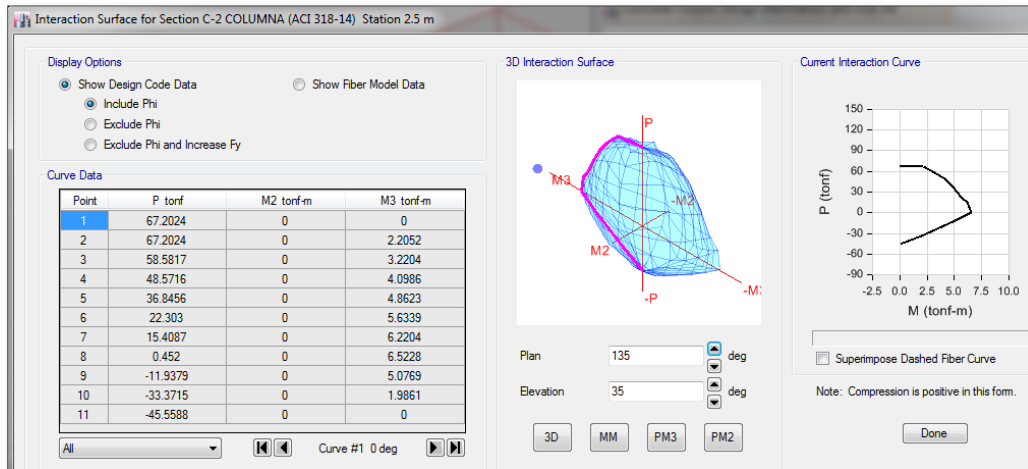
Figura 17. Diagrama de interacción de la columna C-2.

#### 4.3.2.9.2.4 Diagrama de la superficie de la interacción para la sección de la columna C-2 sin reforzamiento.

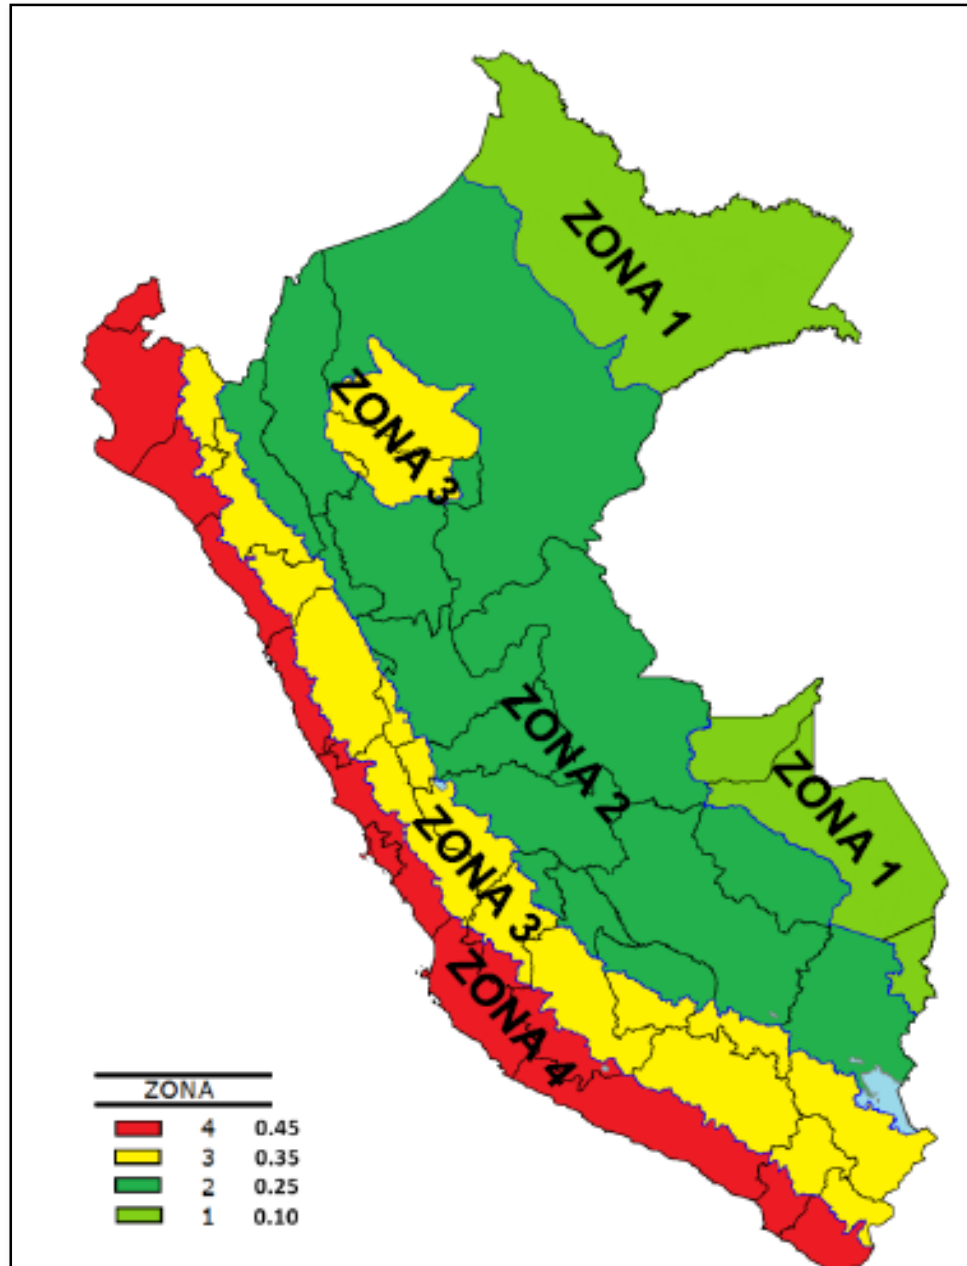
Figura 42. Mapa de sismicidad de Perú, zonas sísmicas

### 4.8.1 Factor de zona

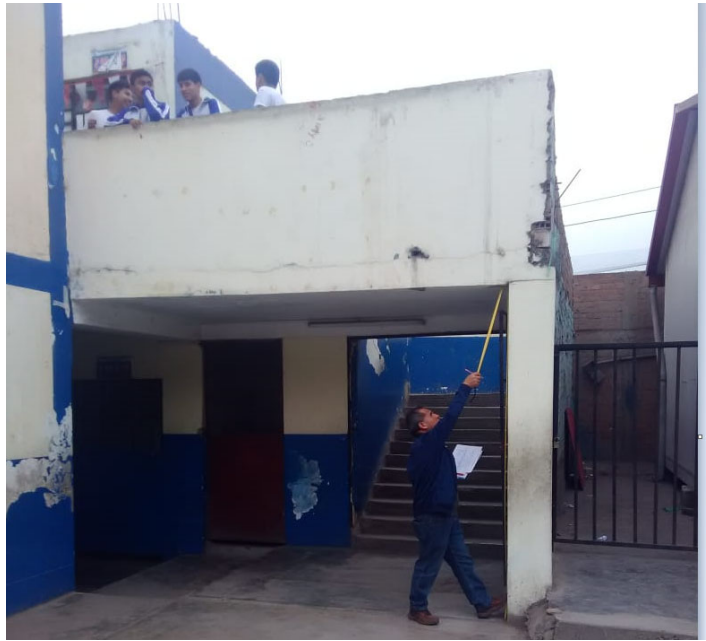
Fotografía N° 3: levantamiento toma de medidas en el 1° piso del pabellón B del colegio Antonia Moreno de Cáceres

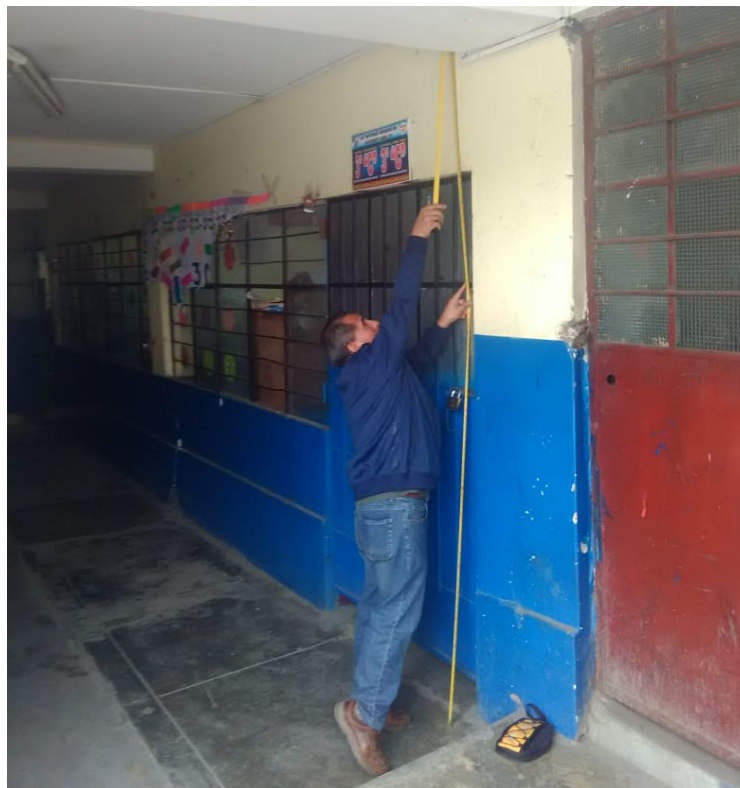
Fotografía N° 4: levantamiento toma de medidas en el 1° piso del pabellón B del colegio Antonia Moreno de Cáceres

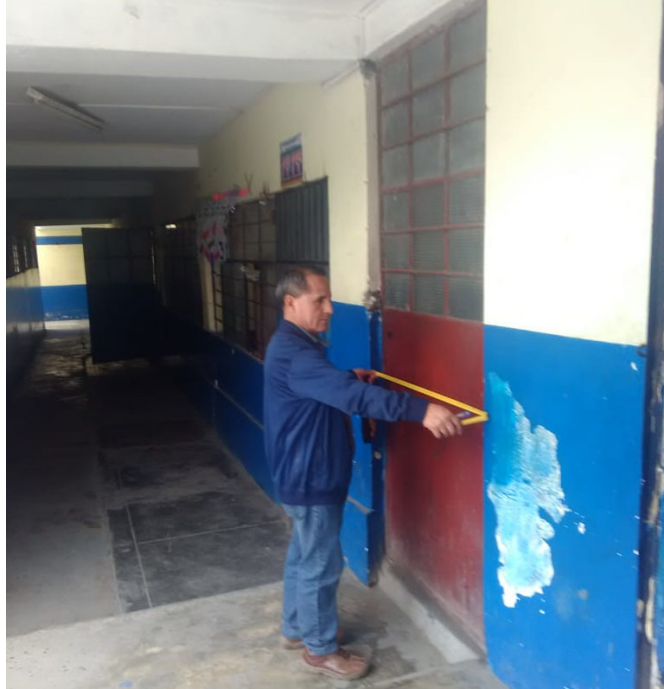
Fotografía N° 5: levantamiento toma de medidas en el 1° piso del pabellón B del colegio Antonia Moreno de Cáceres

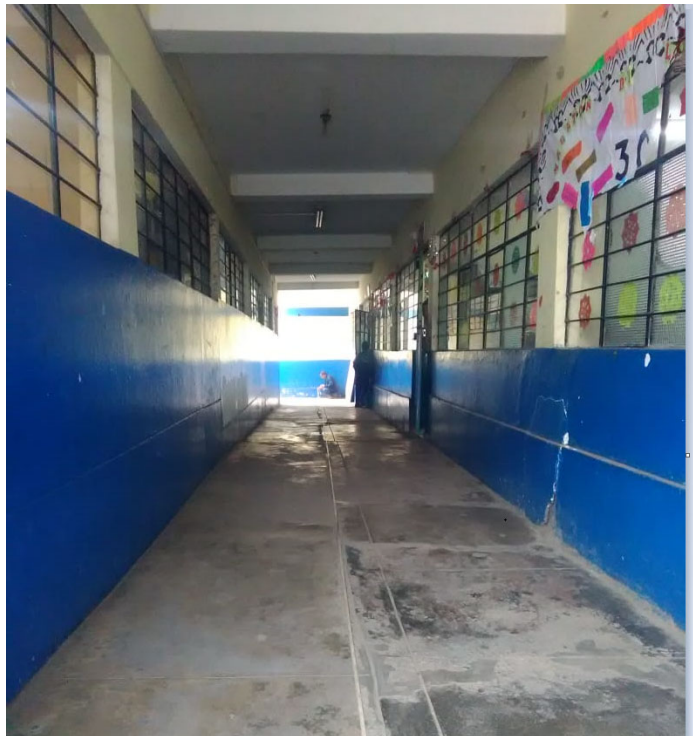
Fotografía N° 6: levantamiento toma de medidas en el 1° piso del pabellón B del colegio Antonia Moreno de Cáceres

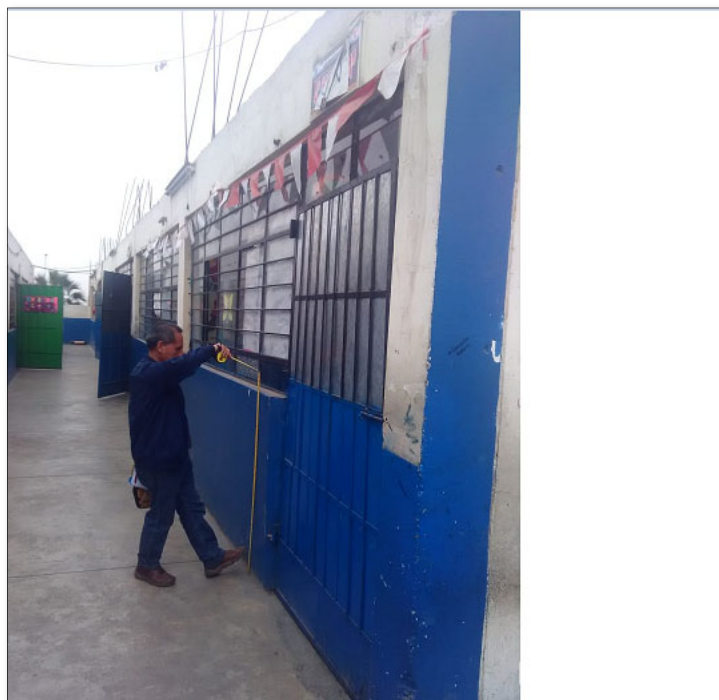
Fotografía N° 7: levantamiento toma de medidas en el 2° piso del pabellón B del colegio Antonia Moreno de Cáceres

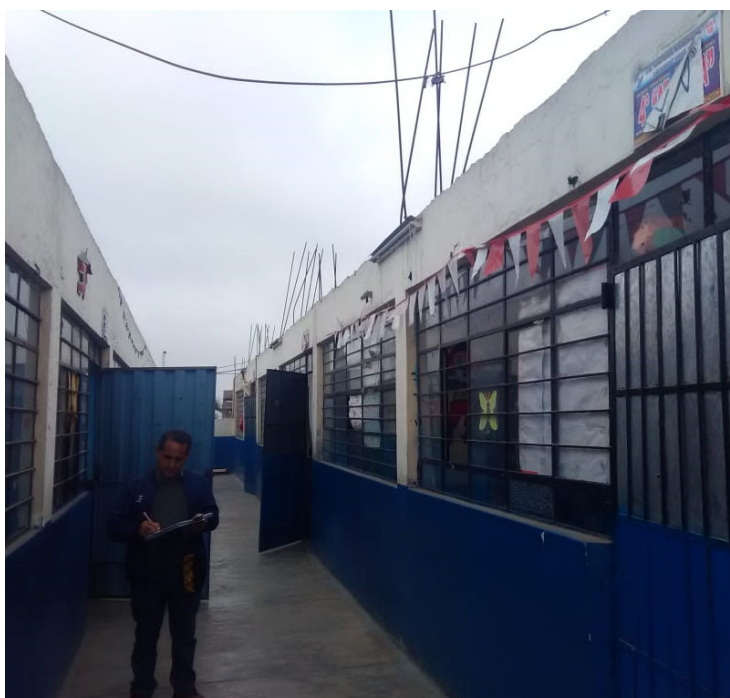
Fotografía N° 8: levantamiento toma de medidas en el 2° piso del pabellón B del colegio Antonia Moreno de Cáceres

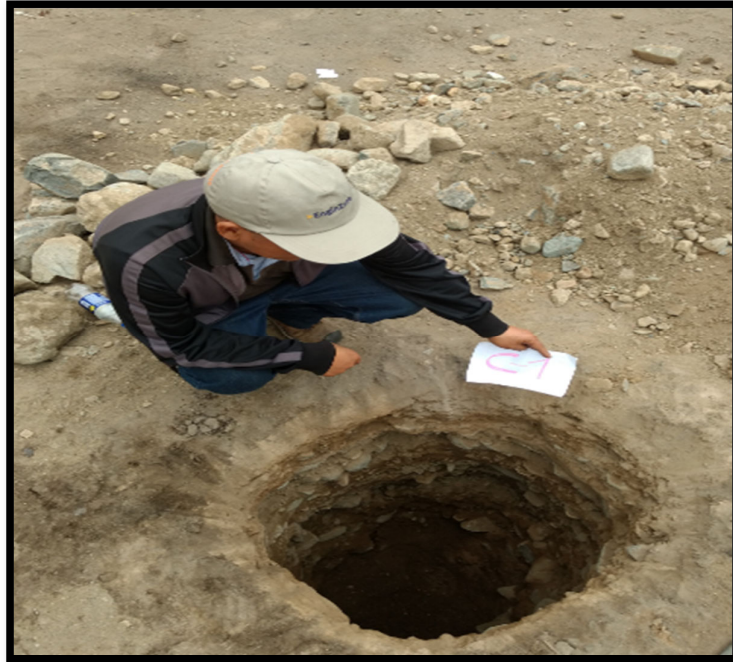
Fotografía N° 9: primera calicata en el colegio Antonia Moreno de Cáceres Se excavó a cielo abierto una profundidad de 3,00 m.

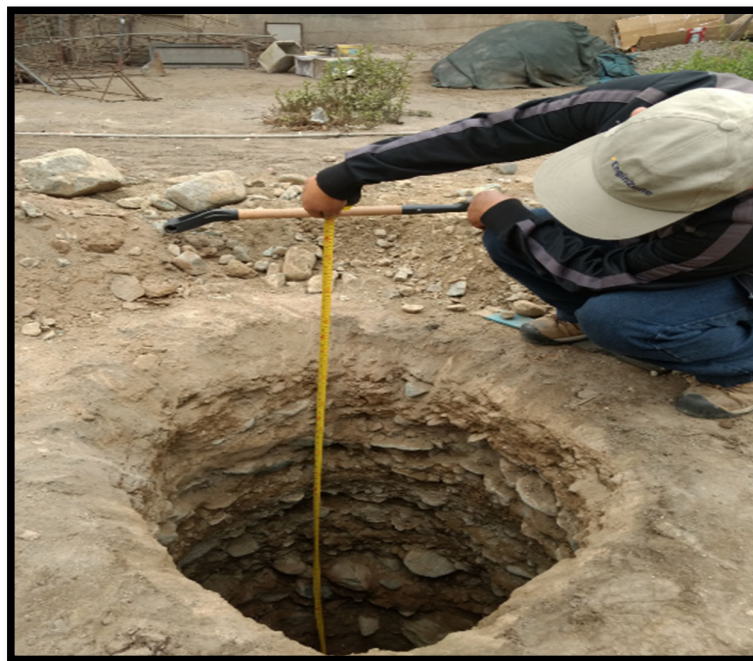
Fotografía N° 10: primera calicata en el colegio Antonia Moreno de Cáceres Se excavó a cielo abierto una profundidad de 3,00 m.

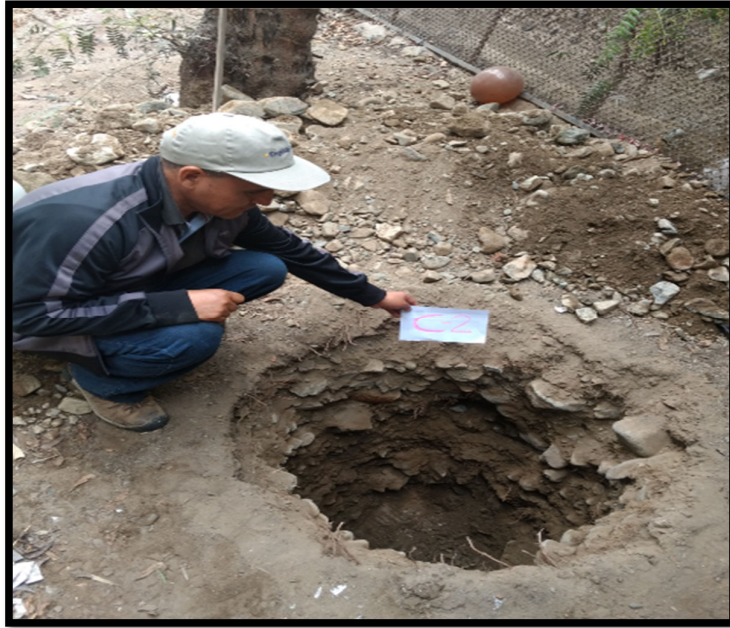
Fotografía N° 11: segunda calicata en el colegio Antonia Moreno de Cáceres Se excavó a cielo abierto una profundidad de 3,00 m.

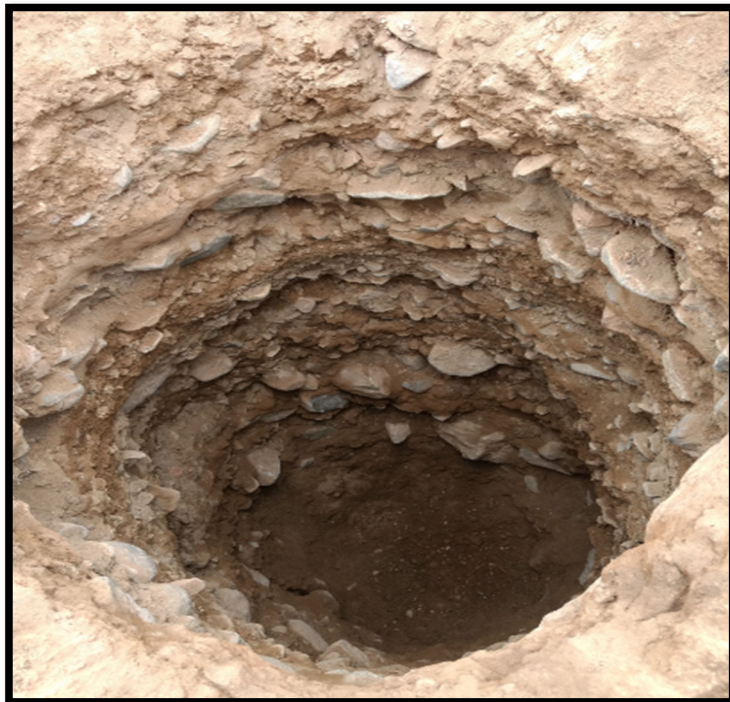
Fotografía N° 12: segunda calicata en el colegio Antonia Moreno de Cáceres Se excavó a cielo abierto una profundidad de 3,00 m.

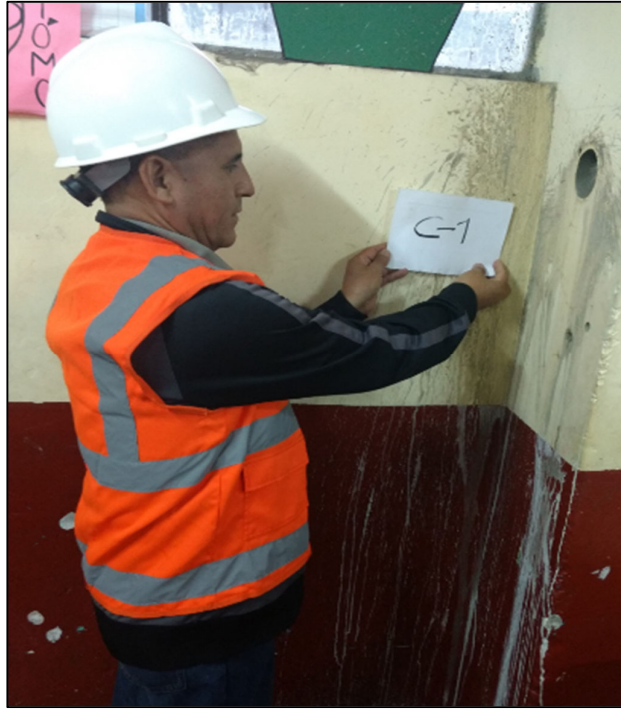
Fotografía N° 13: perforación para la obtención del testigo diamantino C-1 en la columna del 1° piso del pabellón B de la I.E. Antonia Moreno de Cáceres.

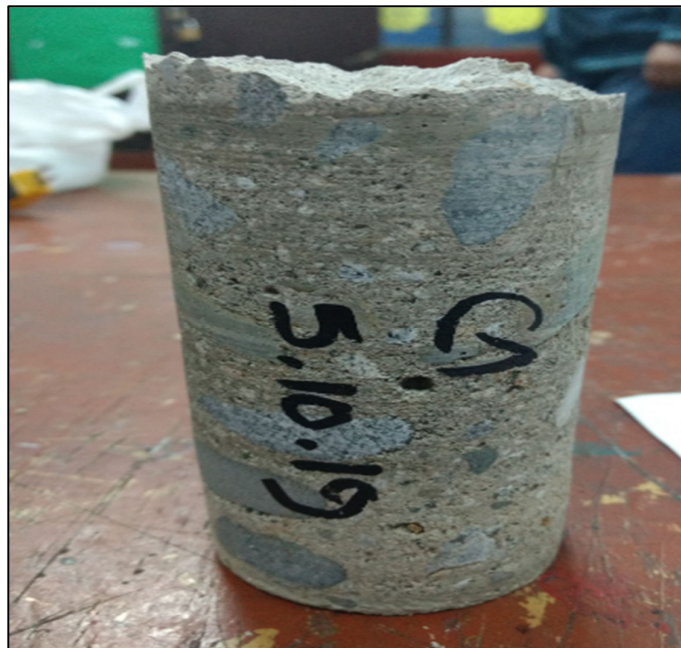
Fotografía N° 14: testigo diamantino C-1 en la columna del 1° piso del pabellón B de la I.E. Antonia Moreno de Cáceres

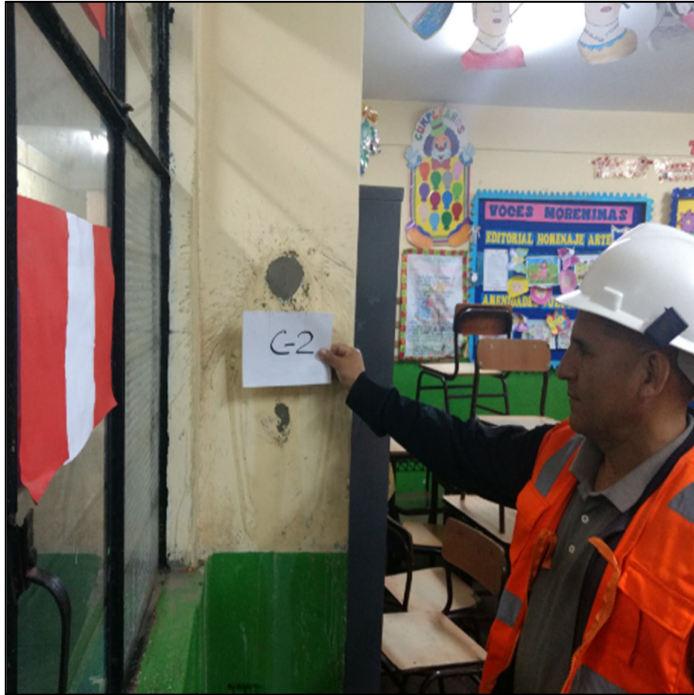
Fotografía N° 15: perforación para la obtención del testigo diamantino C-2 en la columna del 1° piso del pabellón B de la I.E. Antonia Moreno de Cáceres.

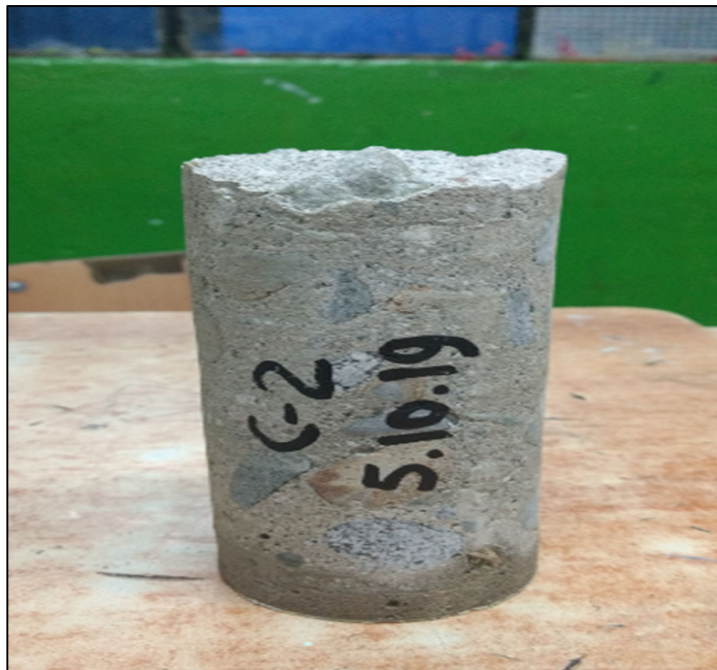
Fotografía N° 16: testigo diamantino C-2 en la columna del 1° piso del pabellón B de la I.E. Antonia Moreno de Cáceres

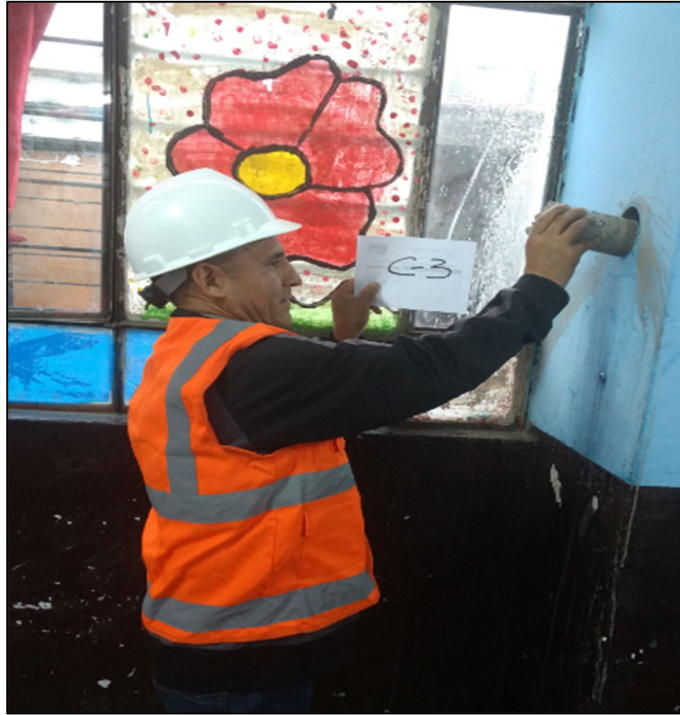
Fotografía N° 17: perforación para la obtención del testigo diamantino C-3 en la columna del 2° piso del pabellón B de la I.E. Antonia Moreno de Cáceres.

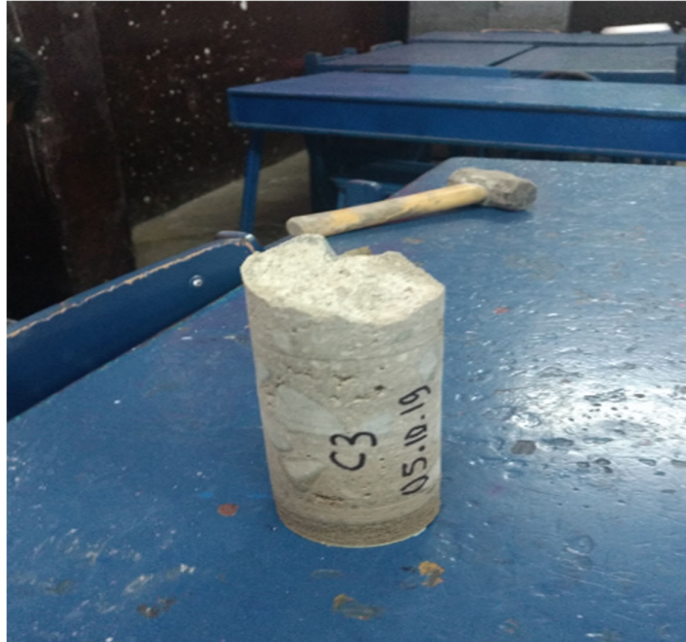
Fotografía N° 18: testigo diamantino C-3 en la columna del 2° piso del pabellón B de la I.E. Antonia Moreno de Cáceres

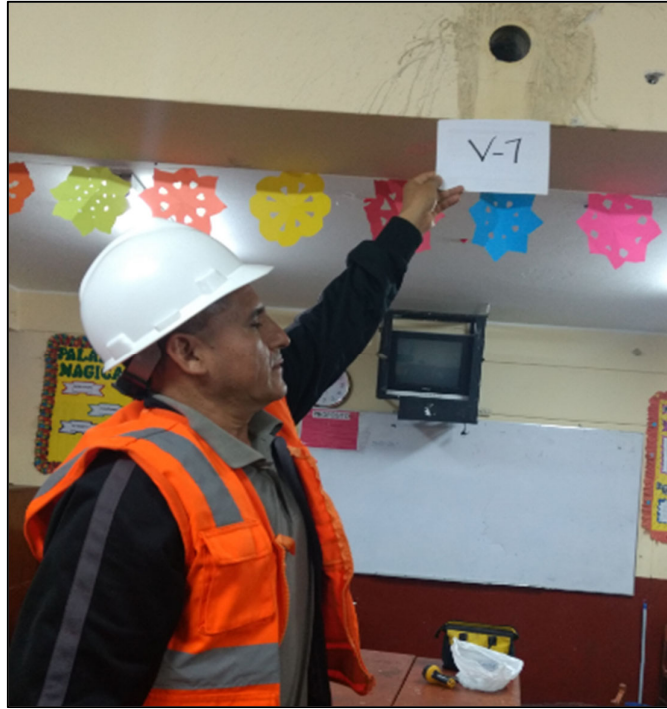
Fotografía N° 19: perforación para la obtención del testigo diamantino V-1 en la viga del 1° piso del pabellón B de la I.E. Antonia Moreno de Cáceres

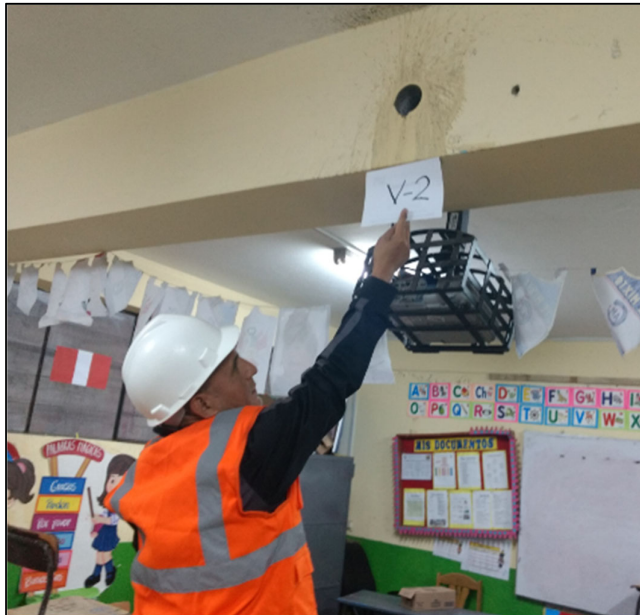
Fotografía N° 21: perforación para la obtención del testigo diamantino V-2 en la viga del 1° piso del pabellón B de la I.E. Antonia Moreno de Cáceres

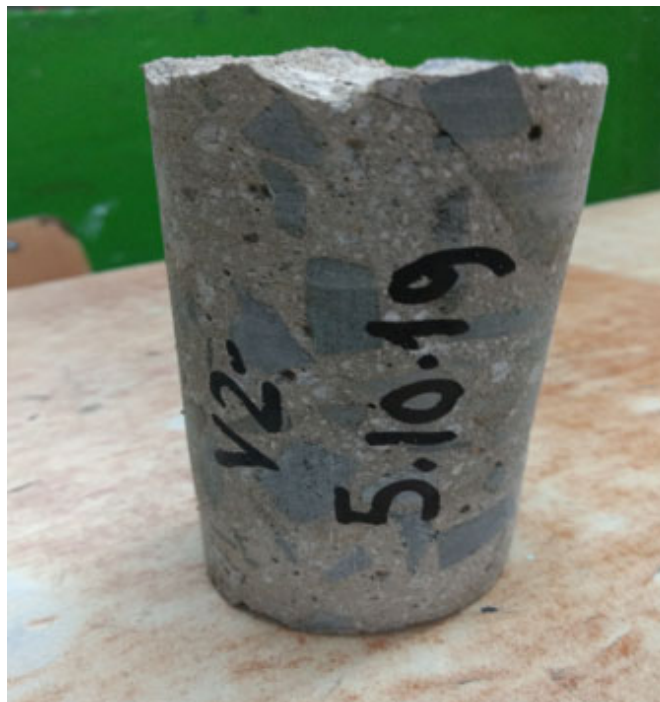
Fotografía N° 22: testigo diamantino V-2 en la viga del 1° piso del pabellón B de la I.E. Antonia Moreno de Cáceres

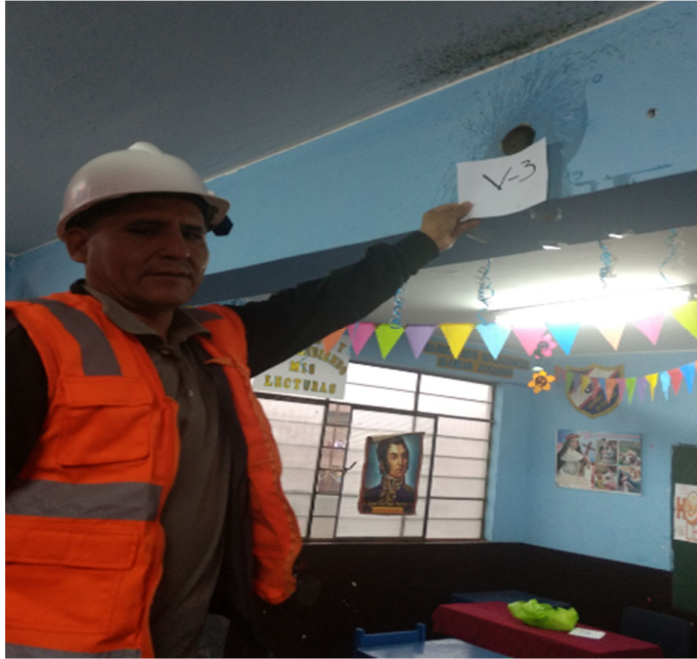
Fotografía N° 23: perforación para la obtención del testigo diamantino V-3 en la viga del 2° piso del pabellón B de la I.E. Antonia Moreno de Cáceres

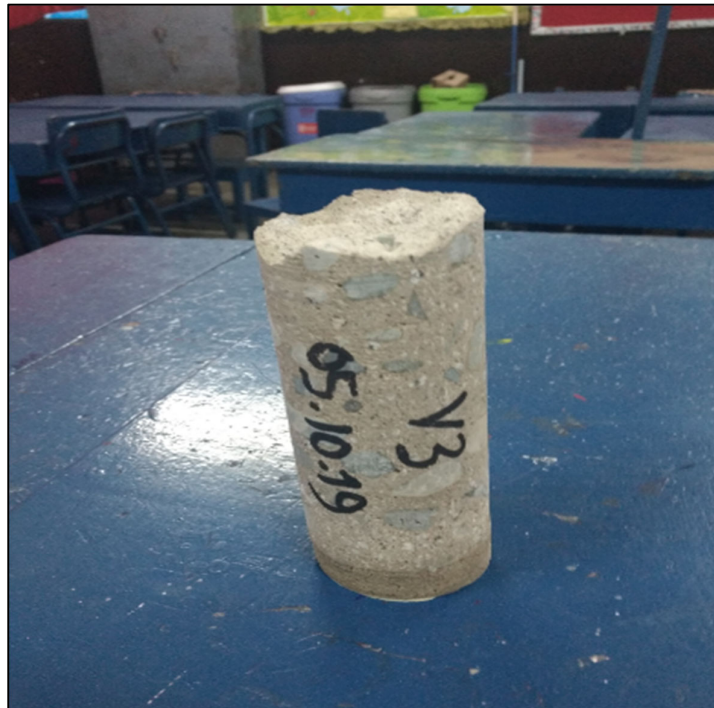
Fotografía N° 24: testigo diamantino V-3 en la viga del 2° piso del pabellón B de la I.E. Antonia Moreno de Cáceres

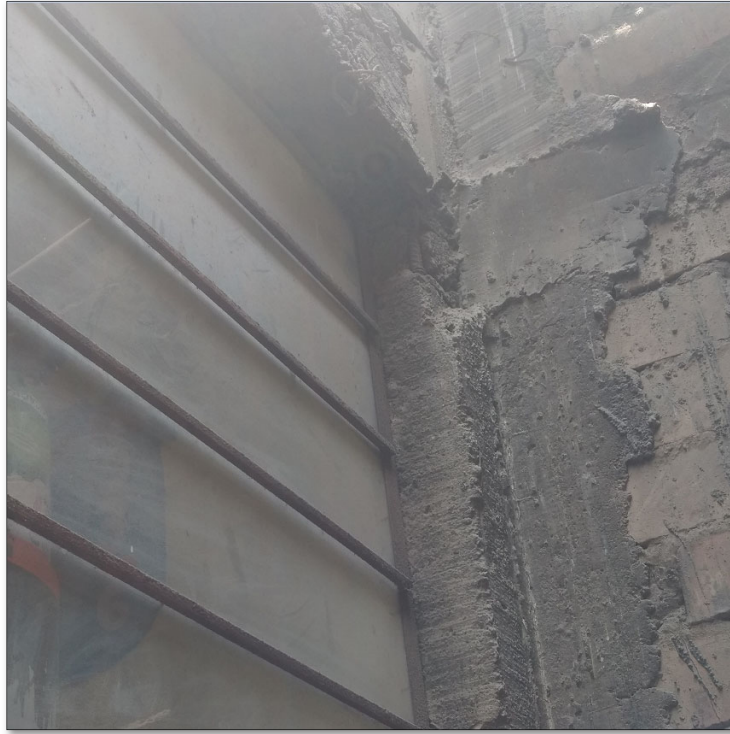
Fotografía N° 26: Acero expuesto en la columna C-2 (eje A-7)

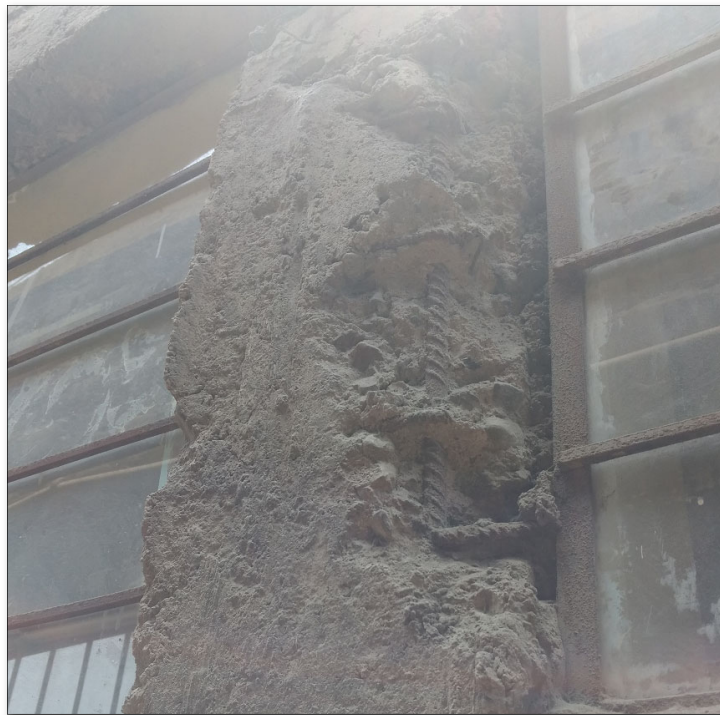
Fotografía N° 27: Acero expuesto en la columna C-2 (eje A-6)

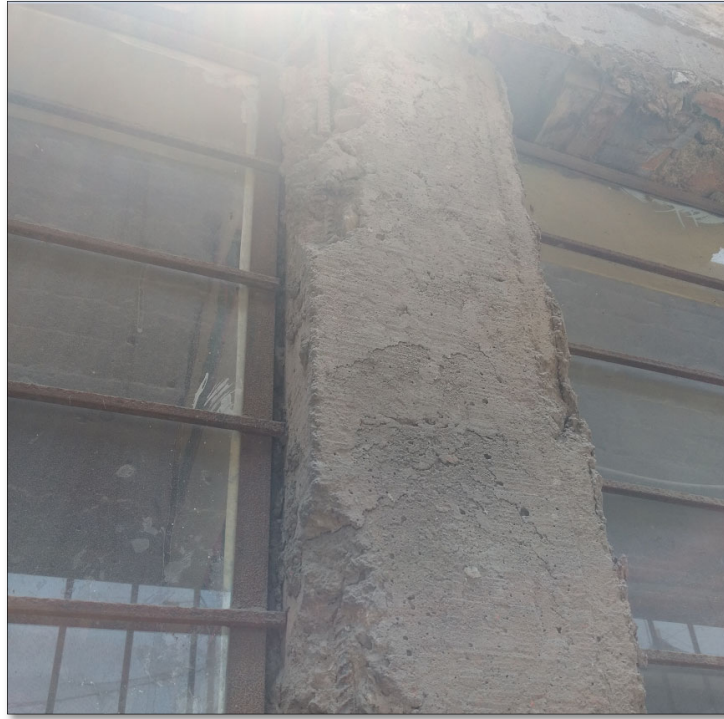
Fotografía N° 28: Acero expuesto en la columna C-1 (eje A-5)

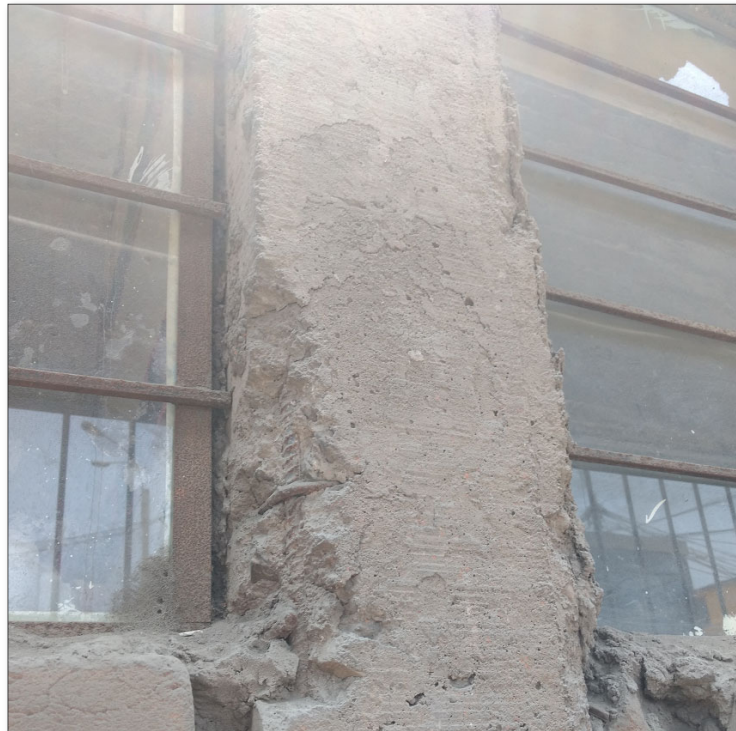
Fotografía N° 29: Acero expuesto en la columna C-2 (eje A-4)

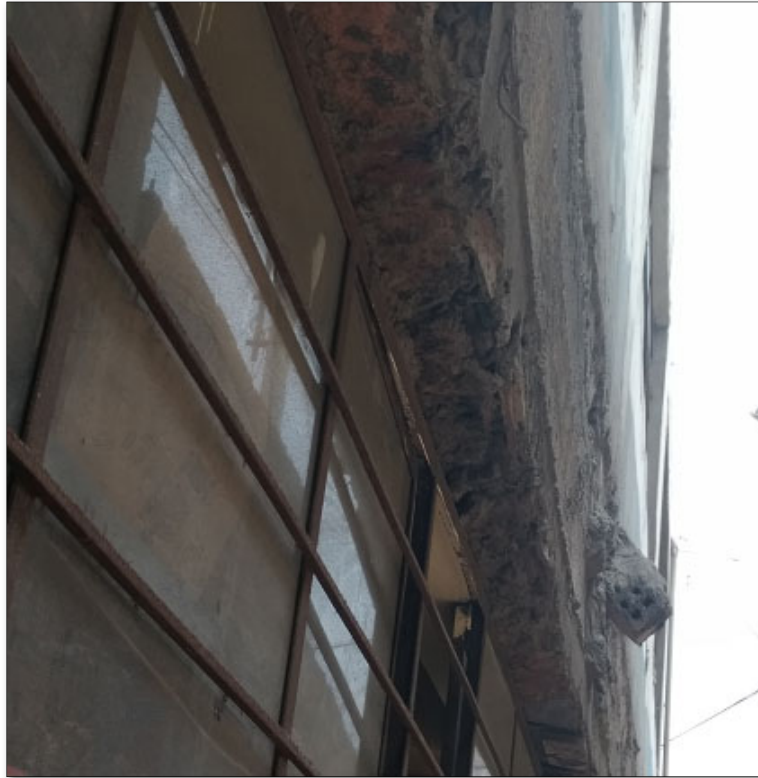
Fotografía N° 30: acero expuesto a lo largo de la viga V - P1

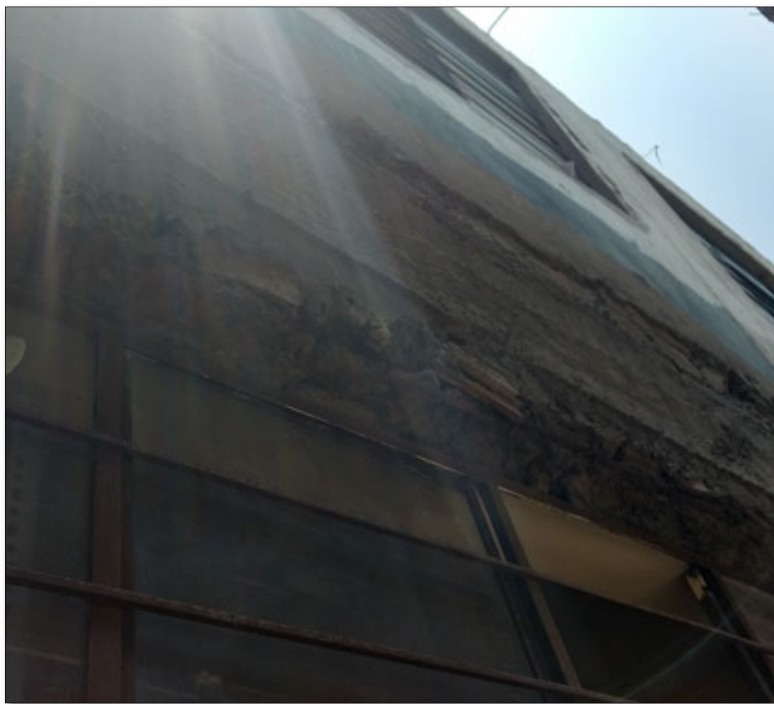
Fotografía N° 31: acero expuesto a lo largo de la viga V - P1

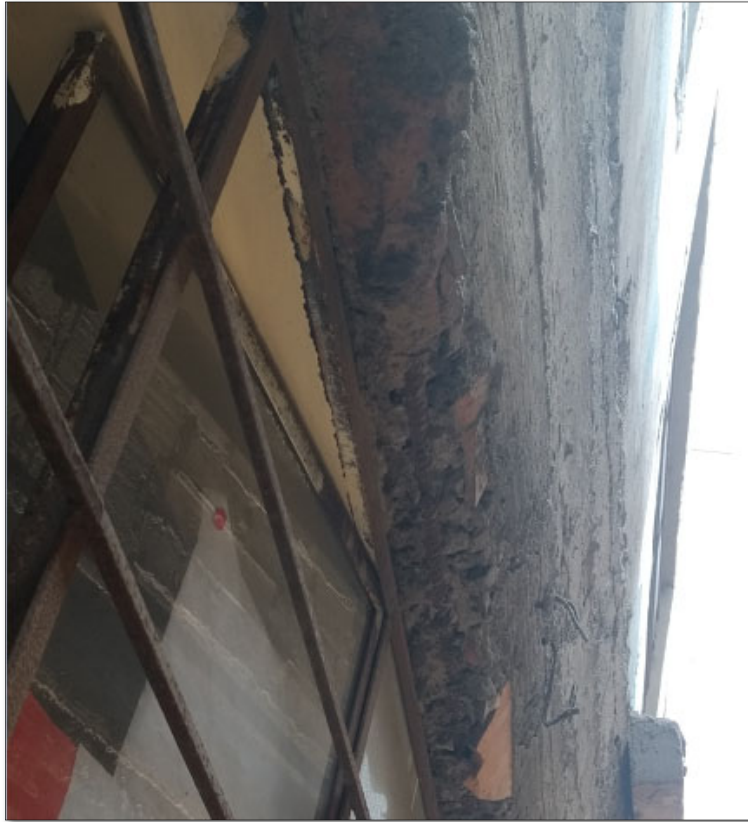
Fotografía N° 32: acero expuesto a lo largo de viga V - P1

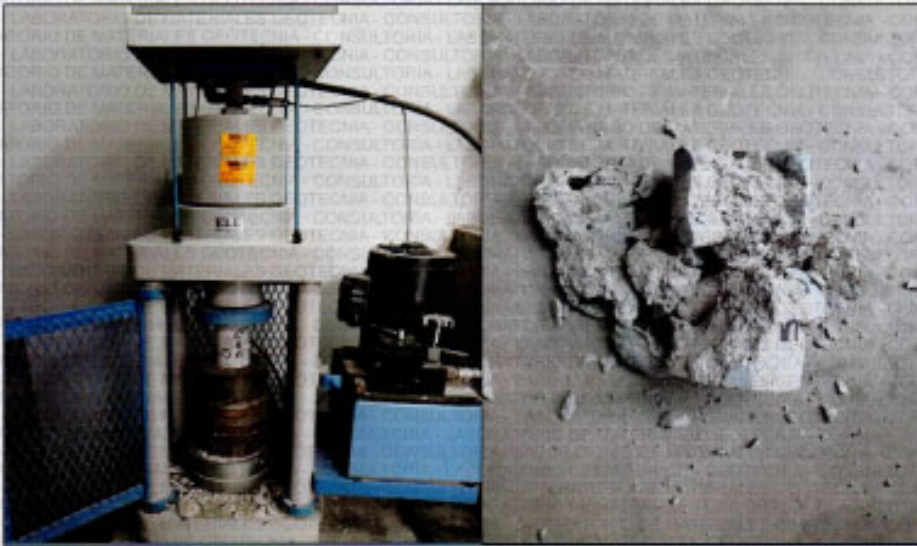
| DESCRIPCIÓN VISUAL | IDENTIFICACIÓN |
|---|---|
| En el cuerpo del testigo se observa piedra natural subangulosa de moderada resistencia, junto a arena limpia de grano grueso a fino, presenta una matriz porosa de coloración gris claro, culminado el ensayo los fragmentos se desintegran fácilmente. | <b>C-1</b> |

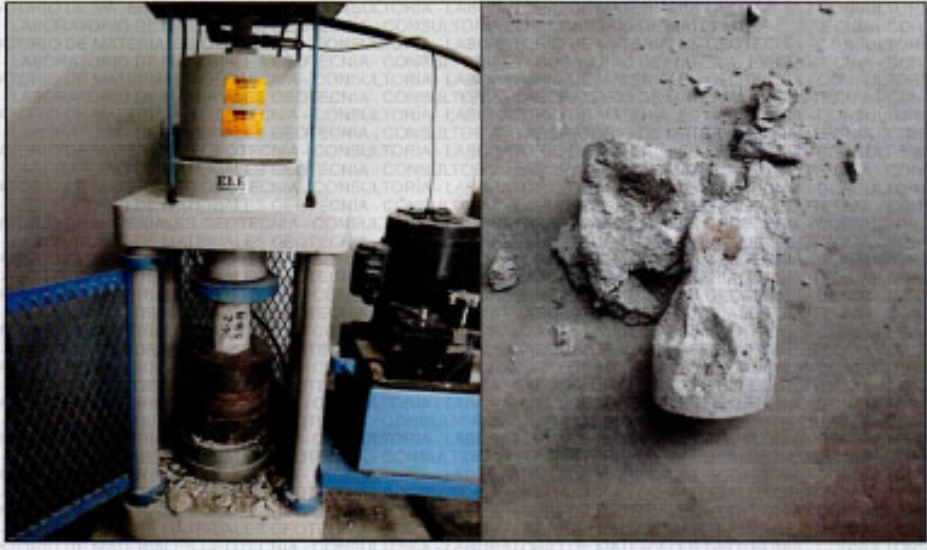
| TESTIGO DIAMANTINO | |
|--|---|
| En el cuerpo del testigo se observa piedra natural subangulosa de moderada resistencia, junto a arena limpia de grano grueso a fino, presenta una matriz porosa de coloración gris clara, culminado el ensayo los fragmentos se desmenuzan fácilmente. | <b>C-2</b> |

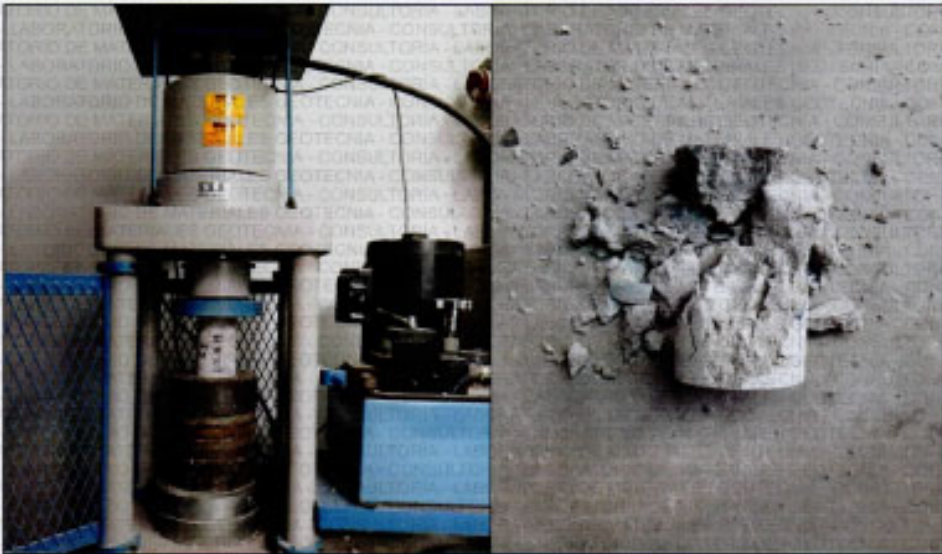
| DESCRIPCIÓN VISUAL | IDENTIFICACIÓN |
|---|---|
| En el cuerpo del testigo se observa piedra natural subyacente de buena resistencia, junto a arena limpia de grano grueso a fino, presenta una matriz porosa de coloración gris clara, culminado el ensayo los fragmentos se desintegran fácilmente. | <b>C-3</b> |

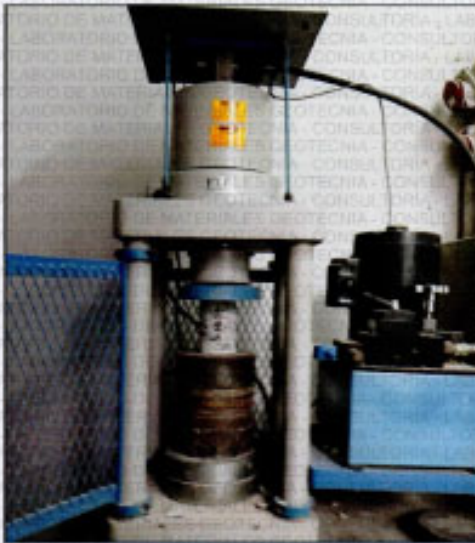
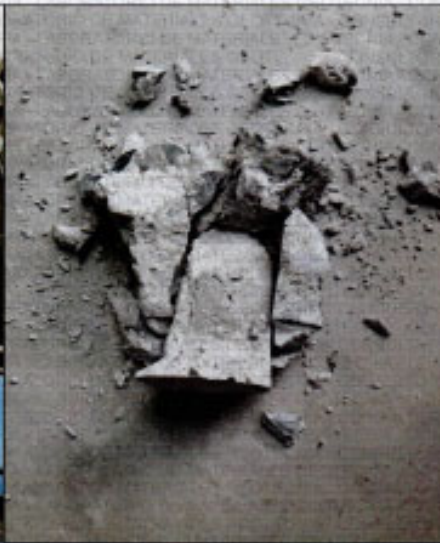
| DESCRIPCIÓN VISUAL | IDENTIFICACIÓN |
|---|---|
| En el cuerpo del testigo se observa piedra natural subangulosa de moderada resistencia, junto a arena limpia de grano grueso a fino, presenta una matriz porosa de coloración gris claro, culminado el ensayo los fragmentos se desintegran fácilmente. | <b>V-2</b> |

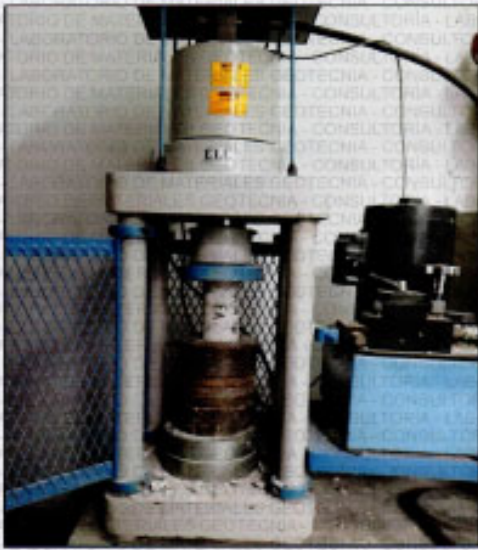
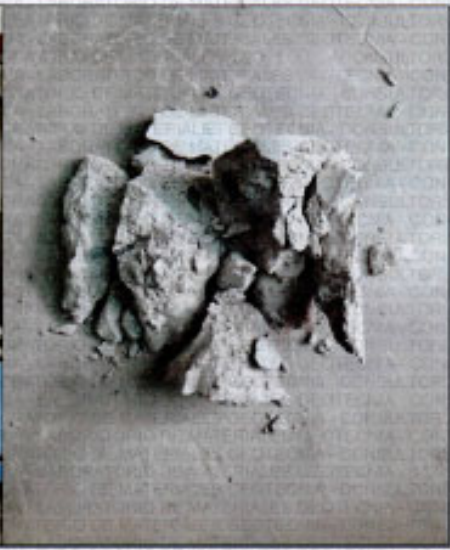
| DESCRIPCIÓN VISUAL | IDENTIFICACIÓN |
|---|---|
| En el cuerpo del testigo se observa piedra natural subangulosa de moderada resistencia, junto a arena limpia de grano grueso a fino, presenta una matriz porosa de coloración gris clara, culminado el ensayo los fragmentos se desintegran fácilmente. | <b>V-3</b> |
