Aplicación de geosintéticos en la prevención de riesgo de inundación fluvial, por desborde del Río Chillón en la Urbanización la Rinconada – Carabayllo - Lima

TESIS PARA OBTENER EL TÍTULO PROFESIONAL DE:

Diseño de Obras Hidráulicas y Saneamiento

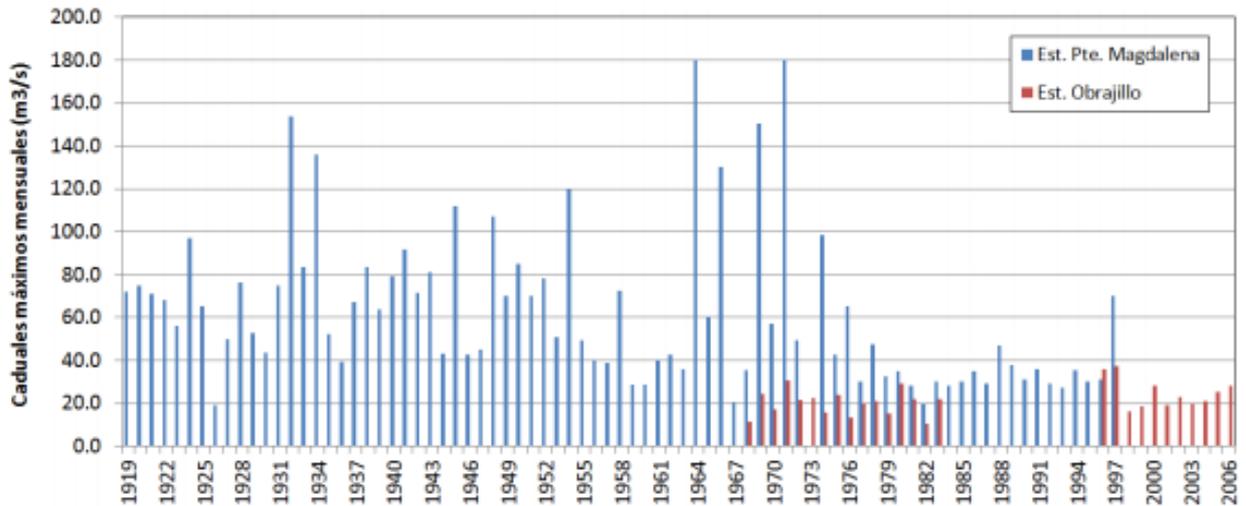
Grafico N° 5: Parámetros estadísticos para las estaciones de Puente Magdalena y Obrajillo,

En el Grafico N° 05; se muestran los parámetros estadísticos para las estaciones de Puente Magdalena y Obrajillo, encontrándose un caudal máximo promedio multianual de 61.7 m³/s y 21.9 m³/s respectivamente.

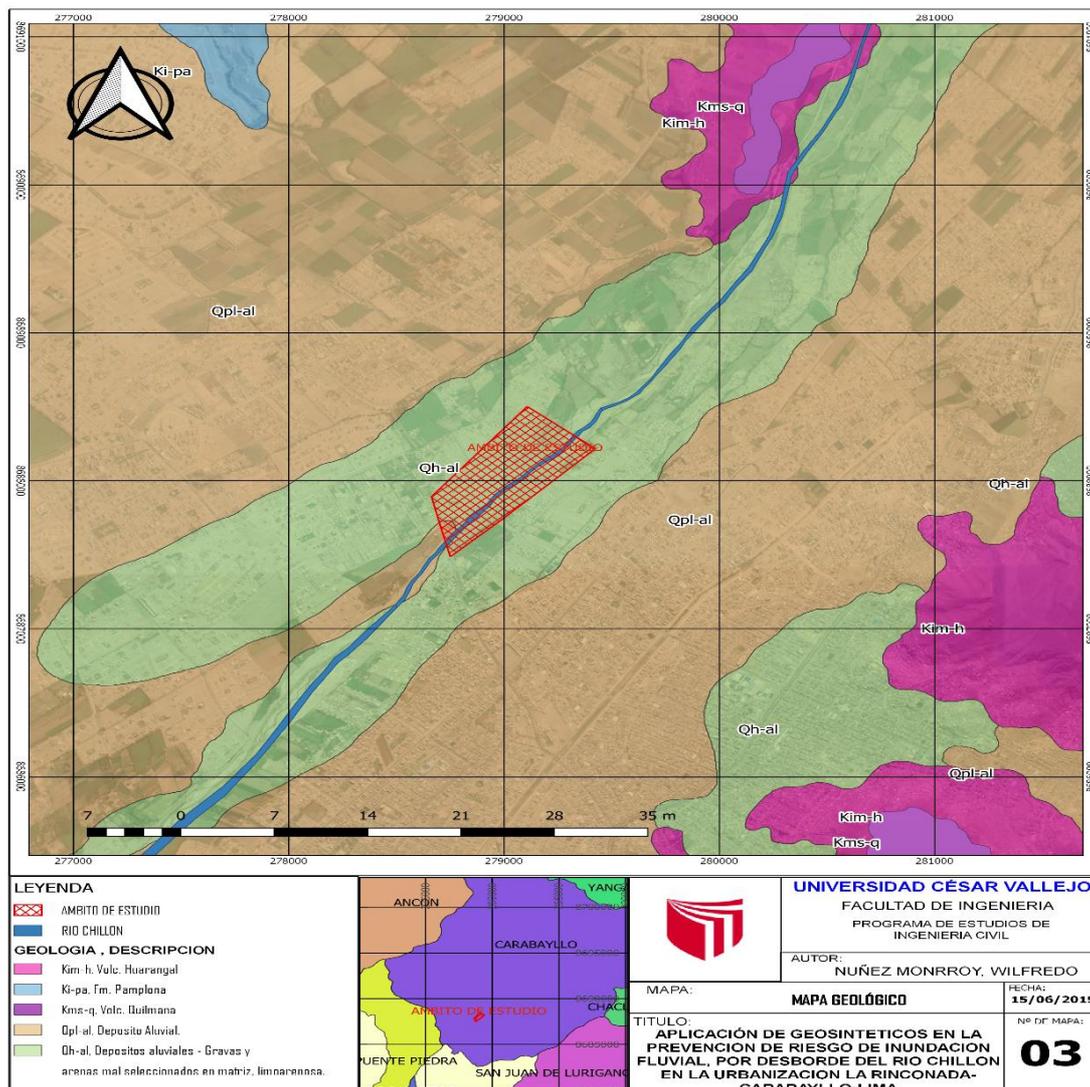
Figura N° 06 Mapa Geológico

- g. Depósitos Aluviales (Qh-al).-Gravas y arenas mal seleccionas en matriz limo arenosa.

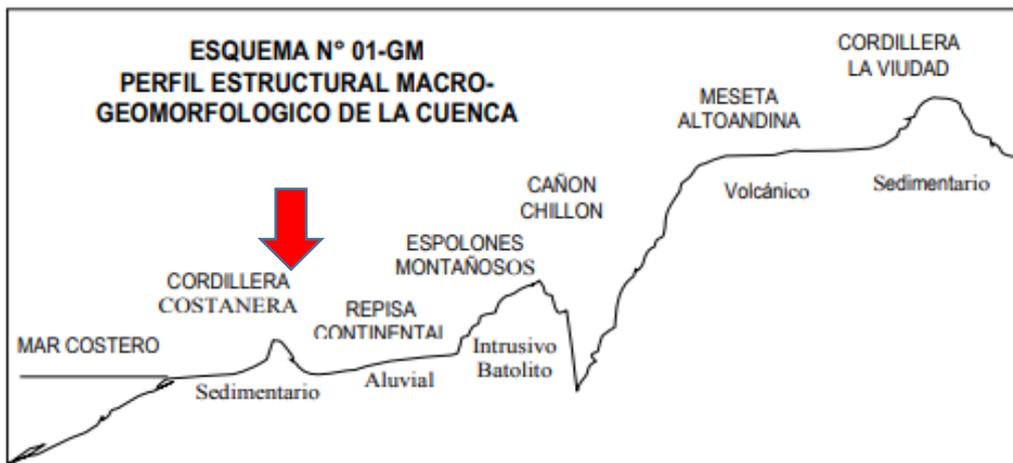
Grafico N° 05: Estructura macro geomorfológica de la cuenca del Río Chillón

- La Repisa Continental y Cordillera Costanera Callao-Carabayllo formada por planicies, terrazas y colinas; entre 0,0 y 700 m.s.n.m; muy favorables para la ocupación socioeconómica.
- El ámbito de estudio de estudio se encuentra a 250 msnm su ubicación nos permite verificar que el ámbito en estudio se encuentra sobre una llanura/terrazza aluvial.

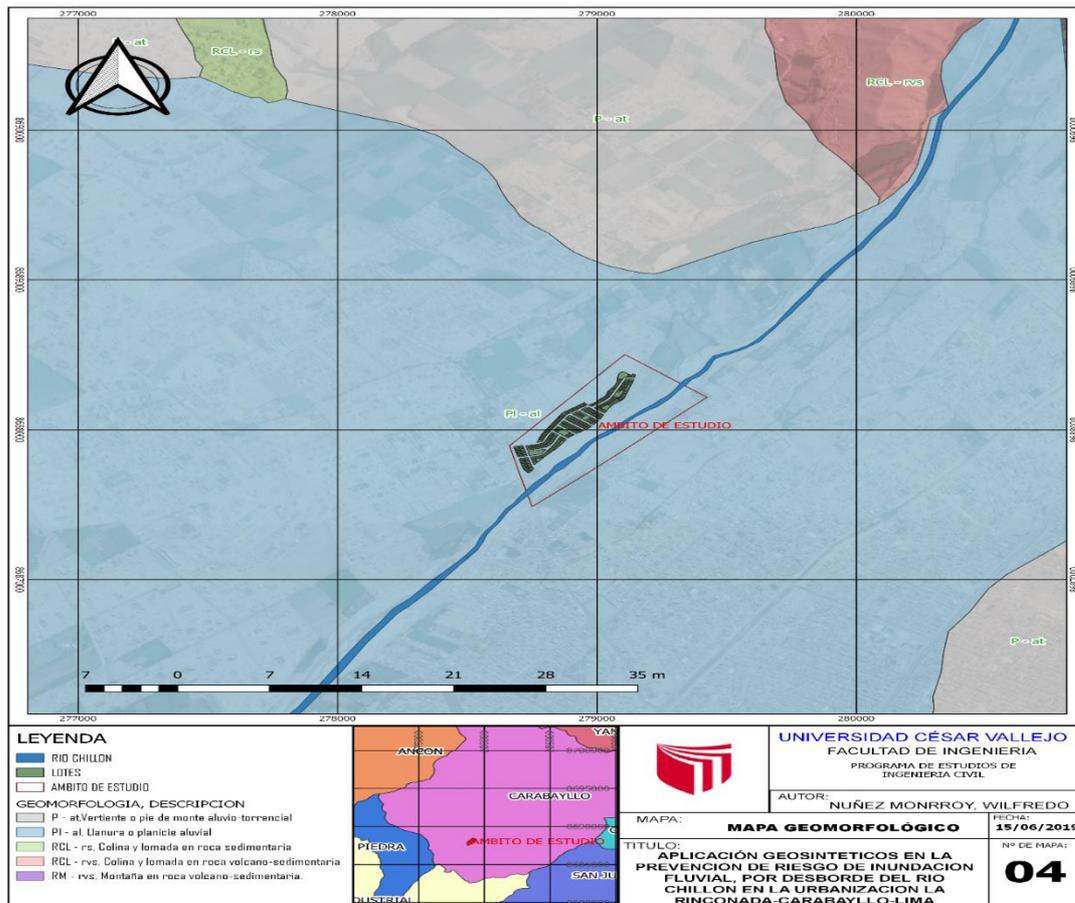
Figura N° 07: Mapa Geomorfológico

Puntualmente nuestro ámbito de en estudio La urbanización La Rinconada de Carabayllo está localizada sobre una Terraza /Llanura aluvial, la cual está constituida por una grava arenosa conociendo por literatura que es la parte orográfica que contiene un cauce y que puede ser inundada ante una eventual crecida de las aguas de éste.

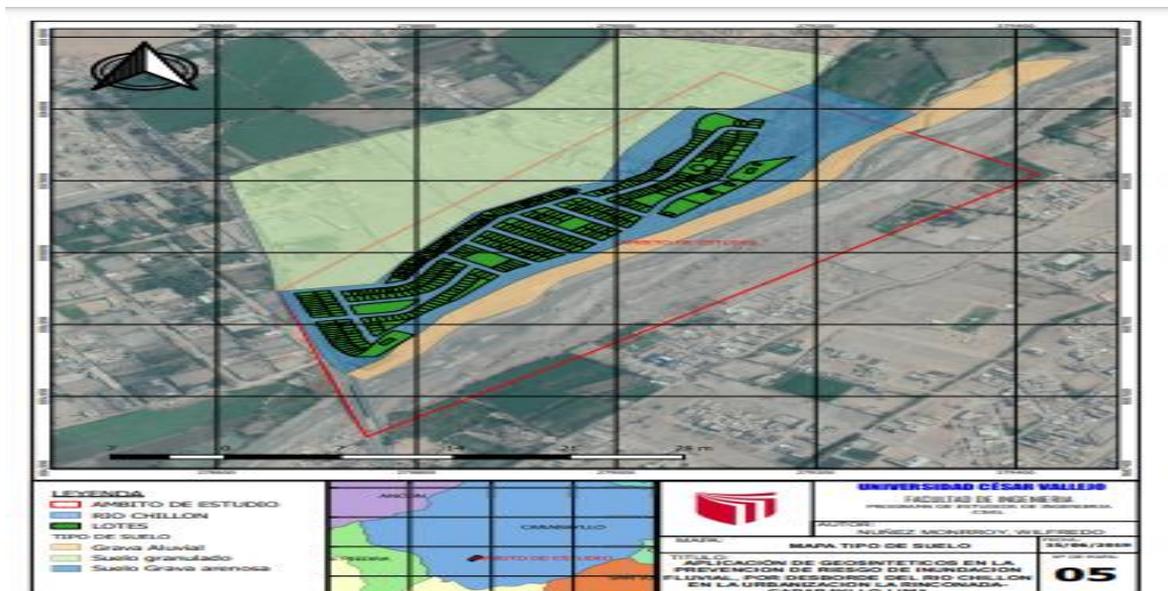
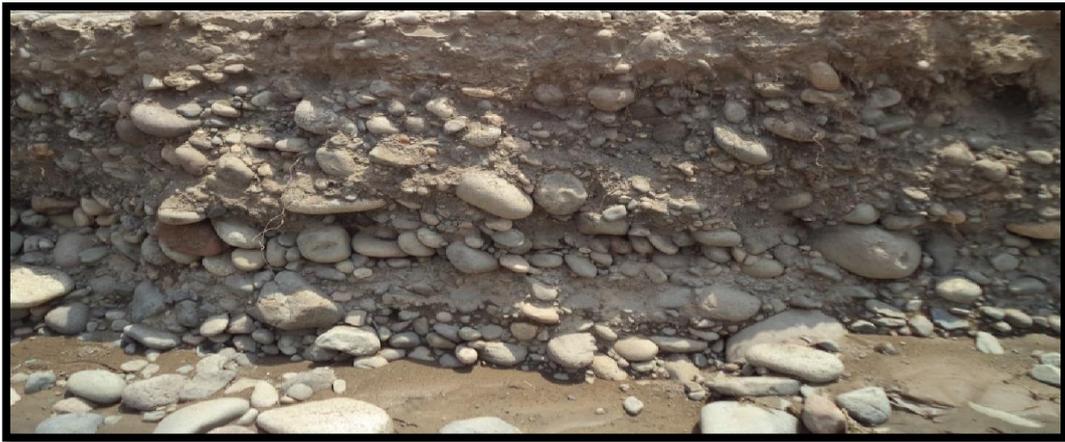
Figura N° 08: Tipo de Suelo la Urbanización La Rinconada de Carabayllo

En el ámbito de estudio Urb. La Rinconada; ubicado a la margen derecha del río Chillón el suelo corresponde a llanura aluvial; la clasificación del suelo es: Limo con un poco de arcilla, de color marrón, con nula plasticidad, consistencia blanda, humedad baja, presencia de raíces (Prof.: 0.00-0.20m) y Grava arenosa, con partículas de forma redondeada y sub-redondeada, color gris clara, de baja compacidad, humedad baja (Prof.: 0.20-1.00m).*(Fuente : UNI-2017- Fuente: UNI-2017, Informe preliminar sobre los efectos de los desbordes del río chillón en el tramo urbano de la cuenca baja en los distritos de Carabayllo y puente piedra por efectos del fenómeno del niño costero).*

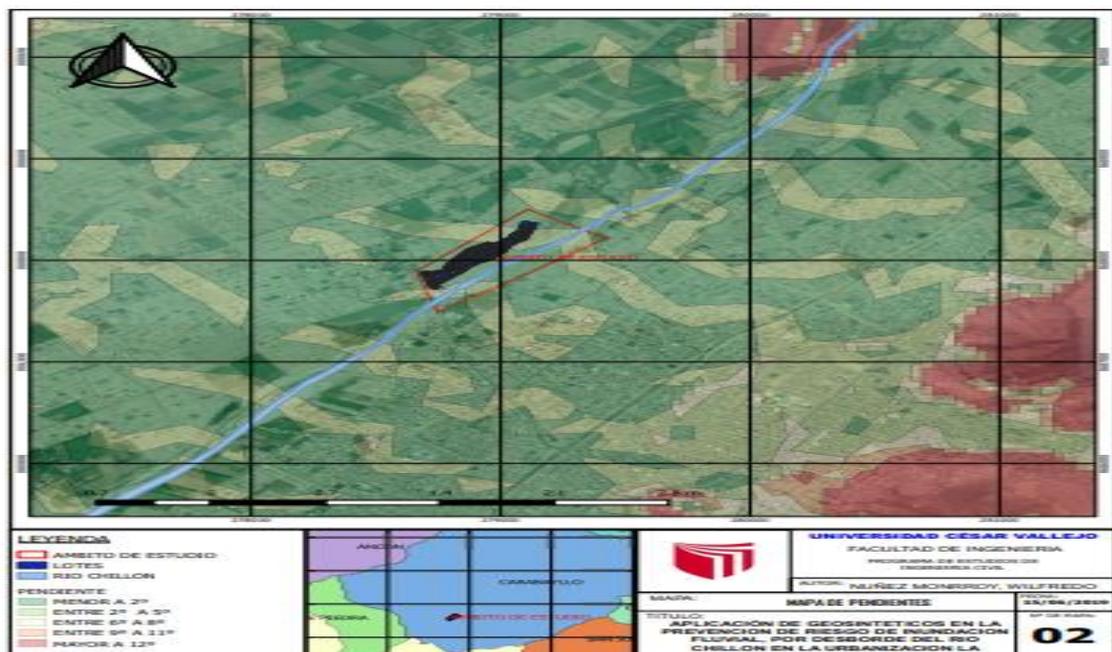
MAPA DE PENDIENTE

En el ámbito de estudio Urb. La Rinconada de Carabayllo la pendiente es de 2.35% (Fuente: datos SIGRID)
