**FACULTAD DE INGENIERÍA Y ARQUITECTURA
ESCUELA PROFESIONAL DE INGENIERÍA CIVIL**

**“Evaluación estructural para determinar el estado actual de
escaleras “Solidarias” ante posibles fallas por factores
naturales y antrópicos, Lima, 2020”**

LIMA – PERÚ

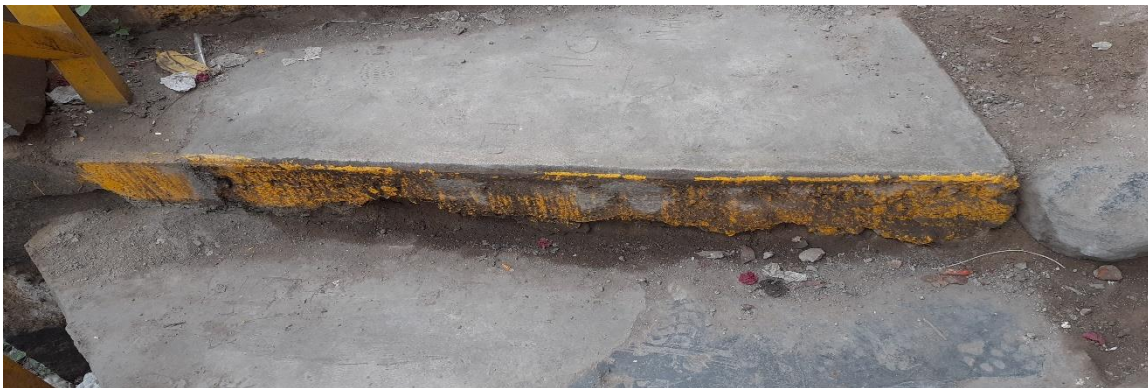
Figura 4. Vista de escalera con problemas de rajadura en el contrapaso, escalera del programa “Solidaridad” elaborada en el año 2008.

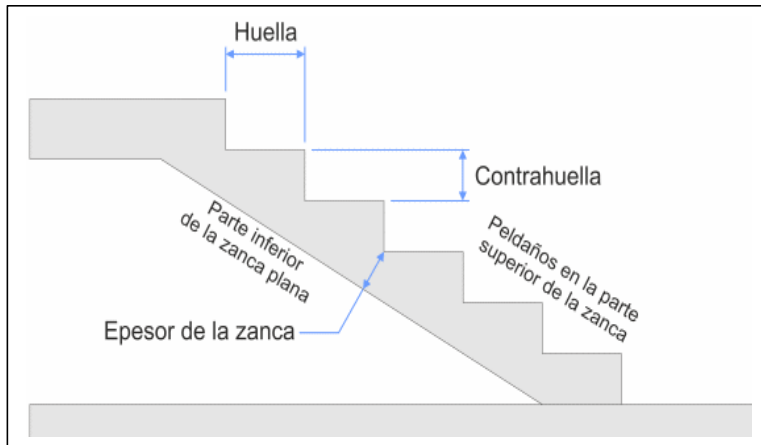
Figura 8. Partes de una escalera de concreto

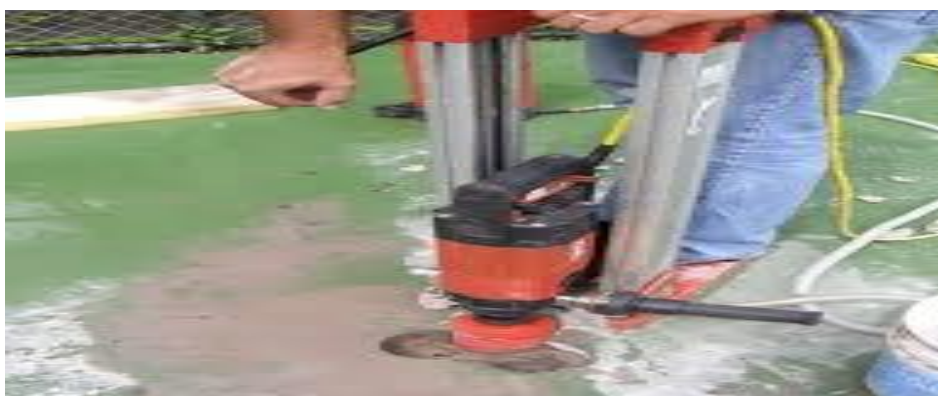
Prueba de diamantina; Es un ensayo no destructivo que se realiza al concreto en el cual se confirma la posibilidad de que posea baja resistencia o si se redujo la capacidad en el caso que esto suceda es necesario la extracción de tres núcleos por cada ensayo que sea bajo de la resistencia de los criterios de aceptación de acuerdo con ASTM C42 M ver fig. 9

Figura 9. Extracción de núcleo de concreto.

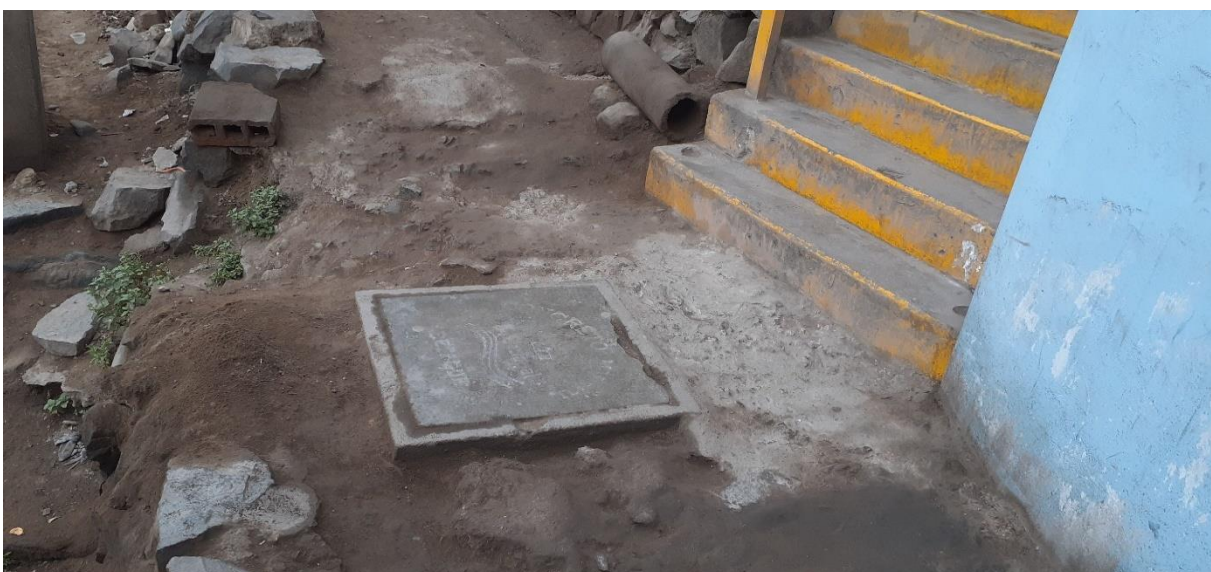
-En la escalera número 1649 se encontró un cruce en el cual se muestra el peligro de acceso hacia la misma y se aprecia problemas de humedad en la base se detalla que al finalizar dicho acceso se visualiza una vivienda puesto que no existe barandas de seguridad que eviten el paso hacia ella. Ver fig. 12

Figura 12. Vista de final de mal acceso a escalera donde se visualiza un gran deterioro y peligro.

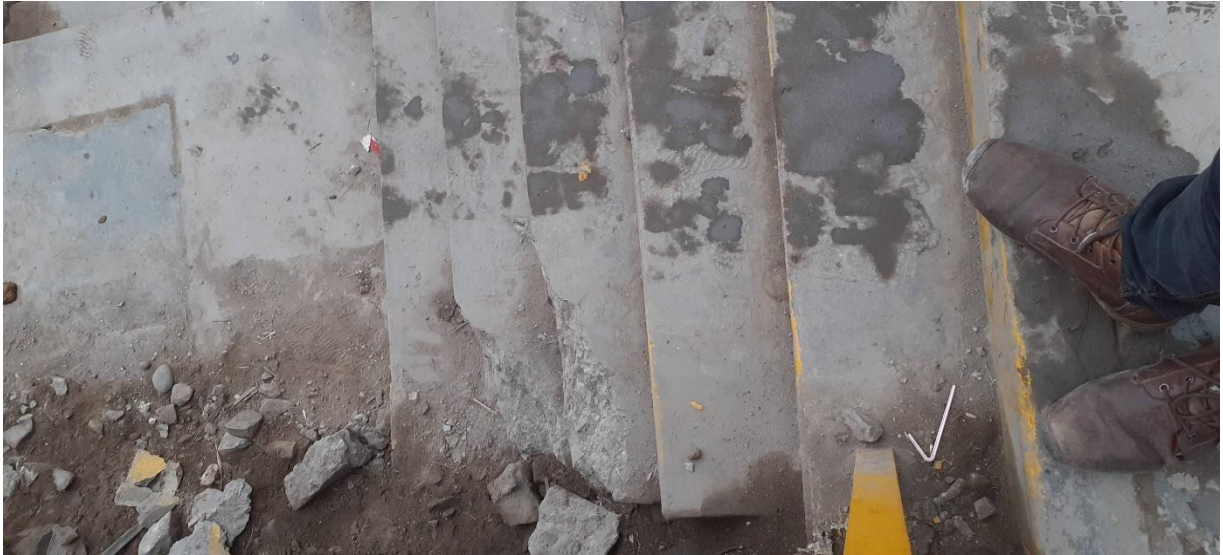
-En la escalera número 1654 se encontraron problemas de descascaramiento en los pasos de la escalera las cuales son muchas veces producto de trabajos en las viviendas aledañas y a su vez por problemas de humedad por deficiencias en los sistemas de abastecimiento de agua como lo declara el ciudadano Rolando Contreras Herrera, poblador del pasaje José Olaya lugar donde se encuentra la escalera n° 1654 pasaje C. ver fig. 13

Figura 13. Vista de escalera se puede observar pasos destruidos

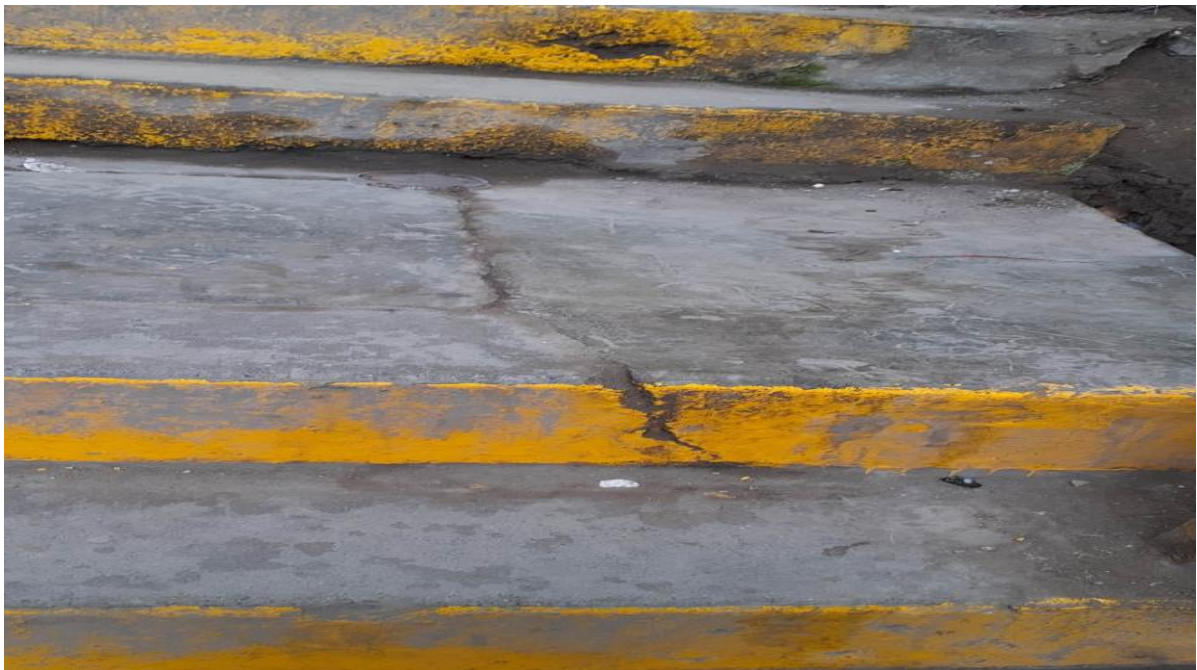
-En la escalera número 1654 se observaron problemas de agrietamiento en las huellas y en las contrahuellas de las escaleras así mismo se puede observar que pueden tener como causante la extrema humedad a la que está expuesta esta estructura por su déficit en el desfogue de agua de lluvias. Ver fig. 14

Figura 14. Vista de fallas por agrietamiento de escalones (pasos y contrapasos)

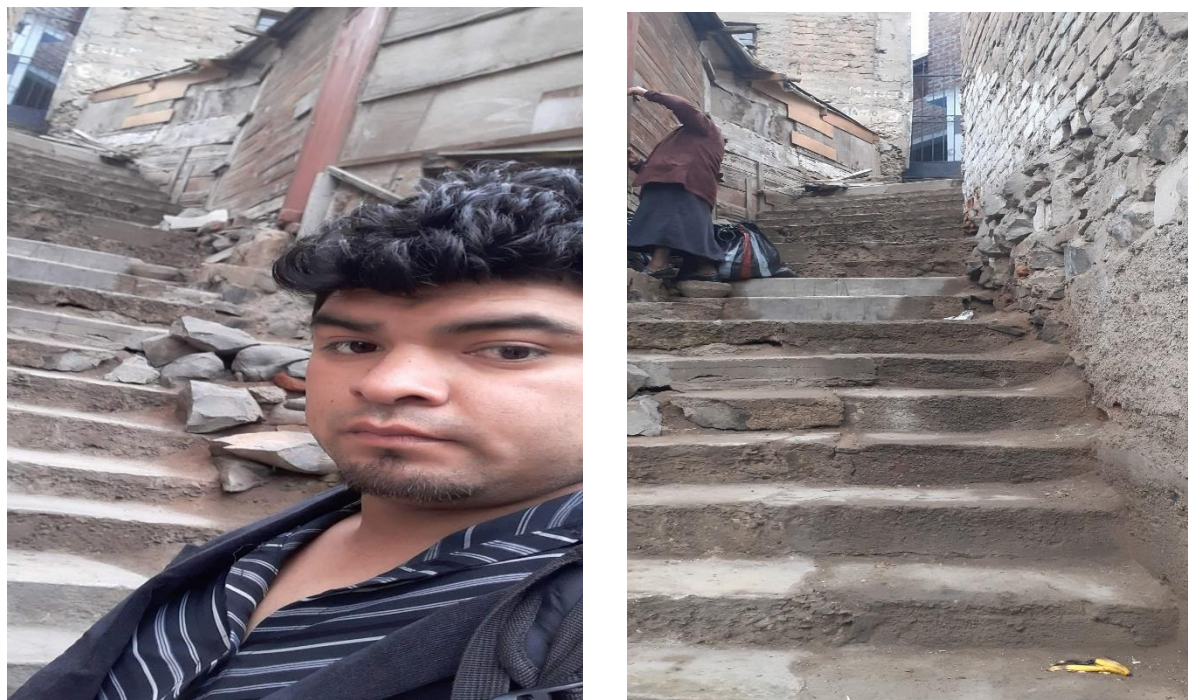
--En la escalera número 1654 se observó un tramo el cual no ha sido construido por la municipalidad, por tal motivo y teniendo en cuenta que uno de los motivos para la realización de una evaluación estructural es la posibilidad de una ampliación se muestra la necesidad de una ampliación de las escaleras del programa “Solidaridad”. Ver fig. 15 y 16

Figura 15 y 16. Vista de una posible ampliación

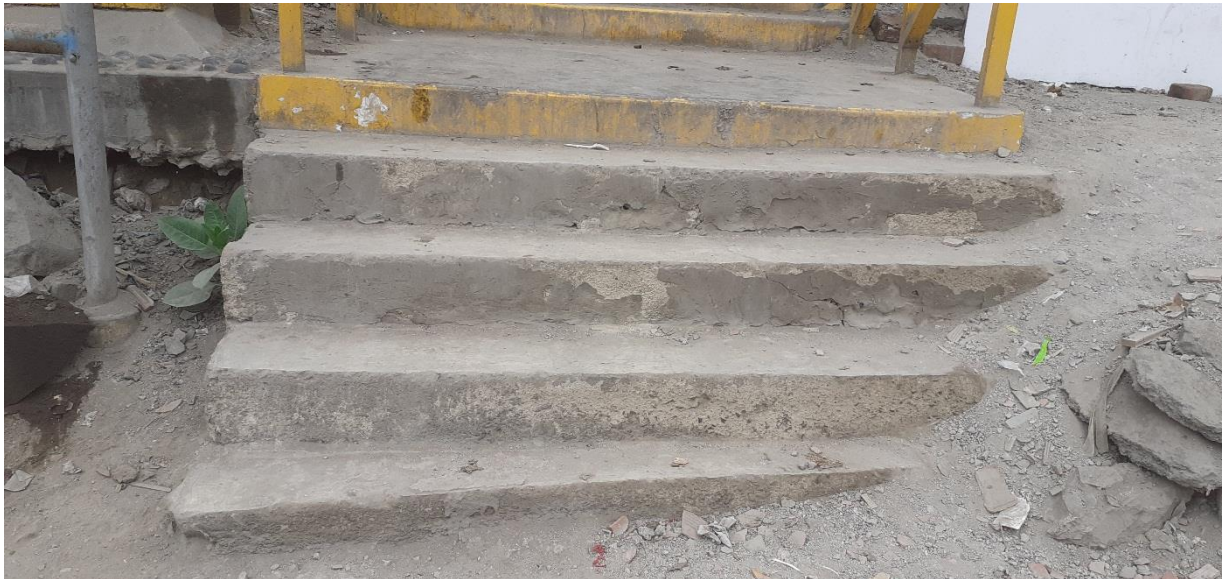
-En la escalera 1648 se pueden observar cómo es que los pasos de acceso a las escaleras han sido desintegrados e incluso se observa cómo es que han sido colocados nuevos pasos los cuales tienen problemas de delaminación en los contrapasos a su vez se puede dar a conocer cómo es que la mala ejecución de la obra muestra deficiencias en las bases de las escaleras teniendo en cuenta que en los planos se aprecian un diseño distinto en las losas de acceso. Ver fig. 17.

Figura 17. Vista de escalera n°1648 pasaje 9-7. problemas de desintegración.

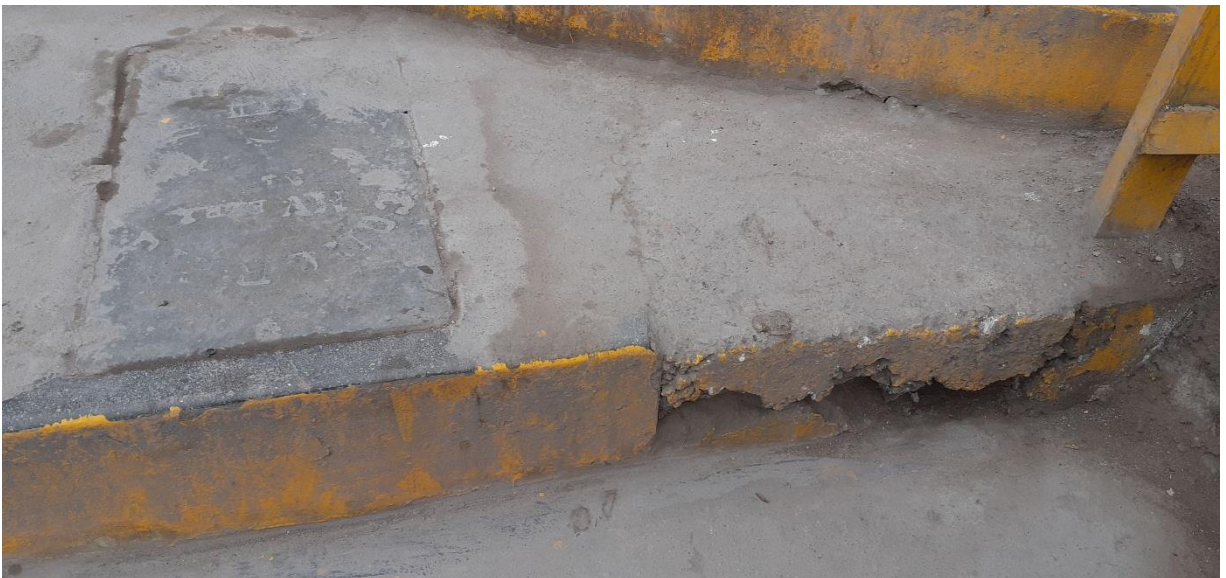
-En la escalera número 1648 se observó problemas de desintegración en la parte baja del contrapaso al consultar a los moradores se llegó a la conclusión que el motivo de dicha anomalía es la construcción de estructuras aledañas a su vez se observan problemas de humedad en las bases las cuales se repiten a todo lo largo de la escalera.

Figura 18. Vista de escalera n°1648 pasaje 9-7. problemas de desintegración

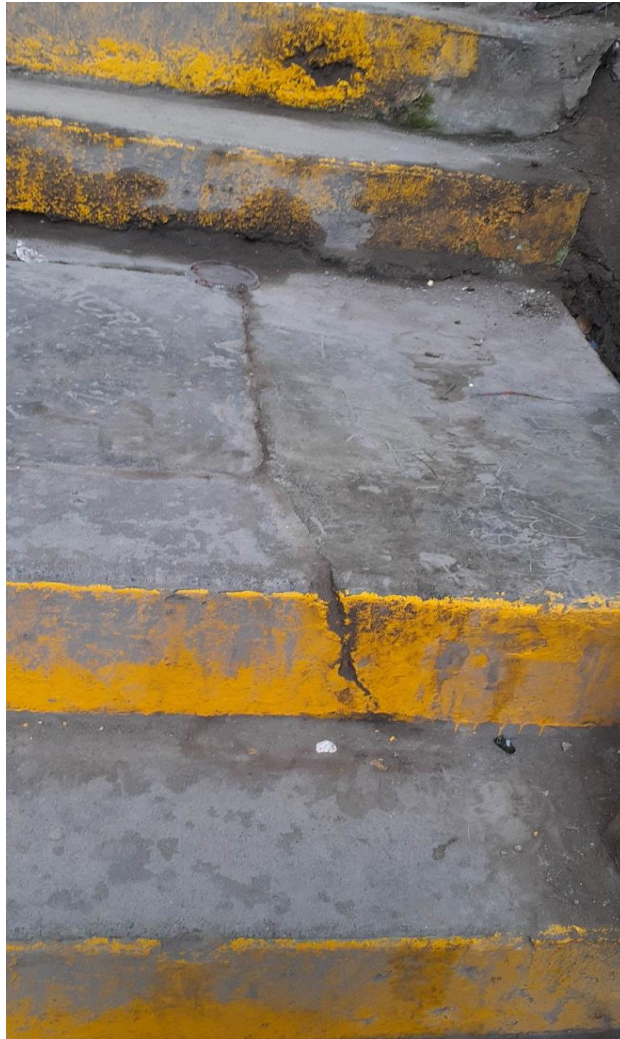
-En la escalera número 1648 se observan problemas de agrietamiento en los descansos se puede observar que las grietas siguen la secuencia producto de las

tapas de desagüe, también se observan descascaramiento de los pasos y contrapasos.

Figura 19. Vista de Fisuramientos en escalera n°1648

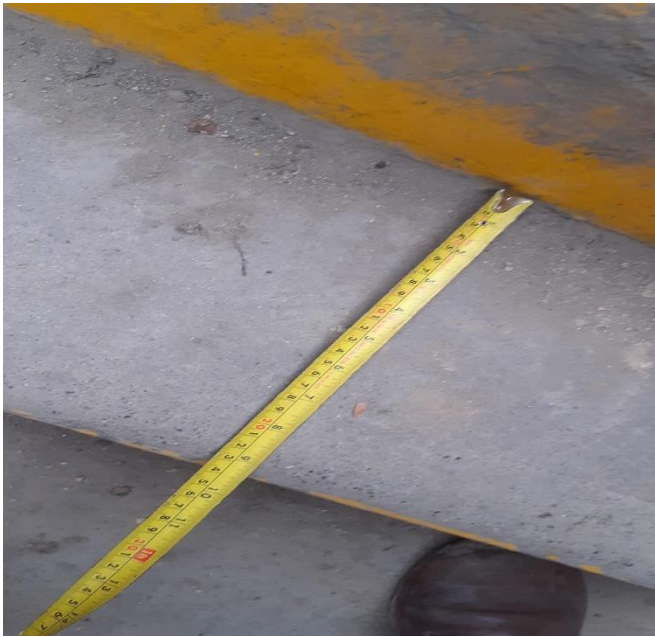
En el plano detalles de escaleras de concreto código DC 01 se puede observar que el concreto que se ha utilizado en la construcción de escaleras “Solidarias” es de $f'c = 210 \text{ kg/cm}^2$ a su vez se muestran las dimensiones aproximadas que se tomaron en cuenta para su desarrollo donde detalla un máximo de contrapaso de 17cm y de paso mínimo de 30cm. Teniendo en cuenta lo encontrado durante la inspección de campo podemos observar una diferencia en el proceso constructivo y falta de supervisión para el cumplimiento de los mismos. Ver fig. 22 y 23.

Figura 22. Medidas tomadas de pasos en el área de investigación

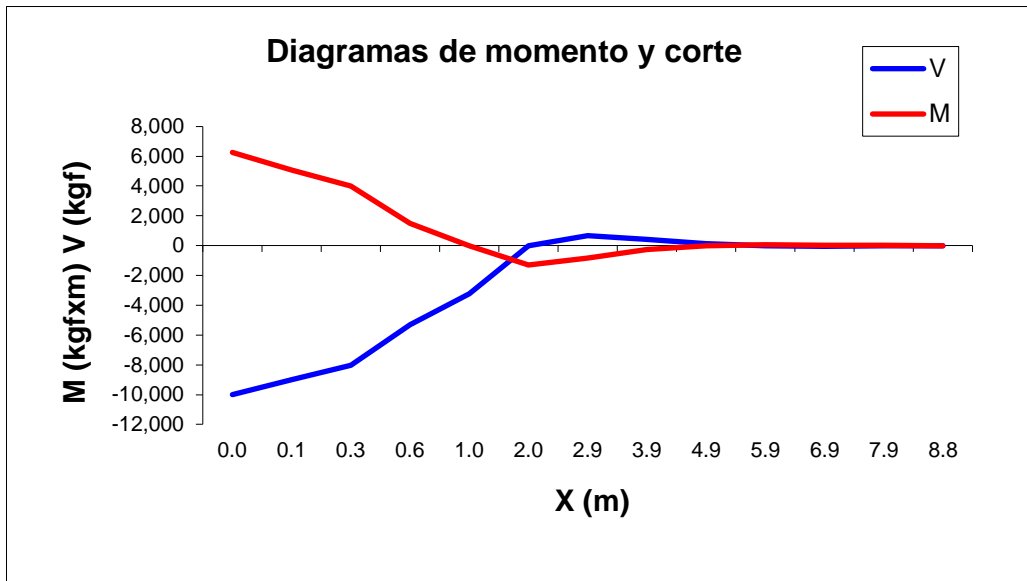
Figura 26. Diagrama de momento y corte de escaleras "Solidarias" 002

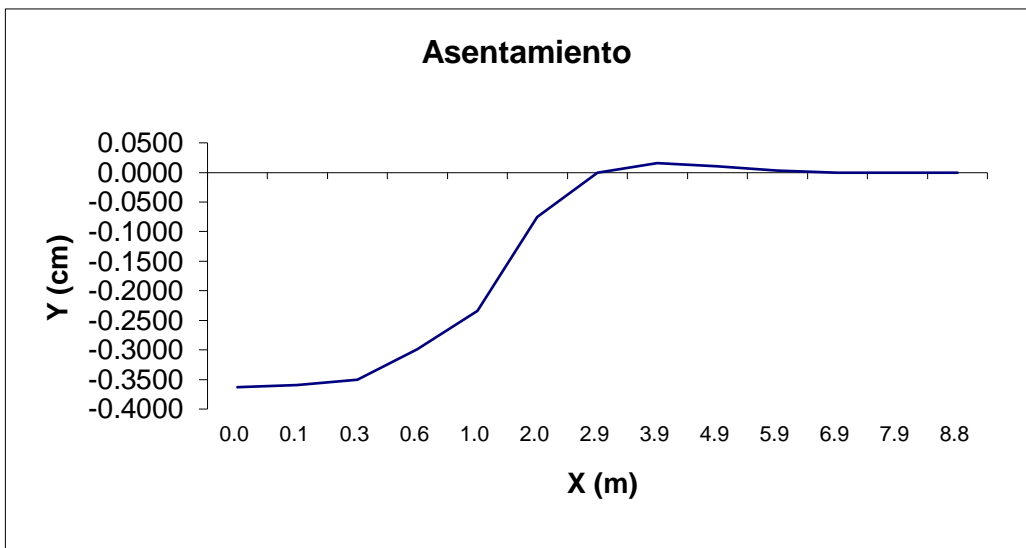
Figura 27. Diagrama de asentamiento de escaleras "Solidarias"

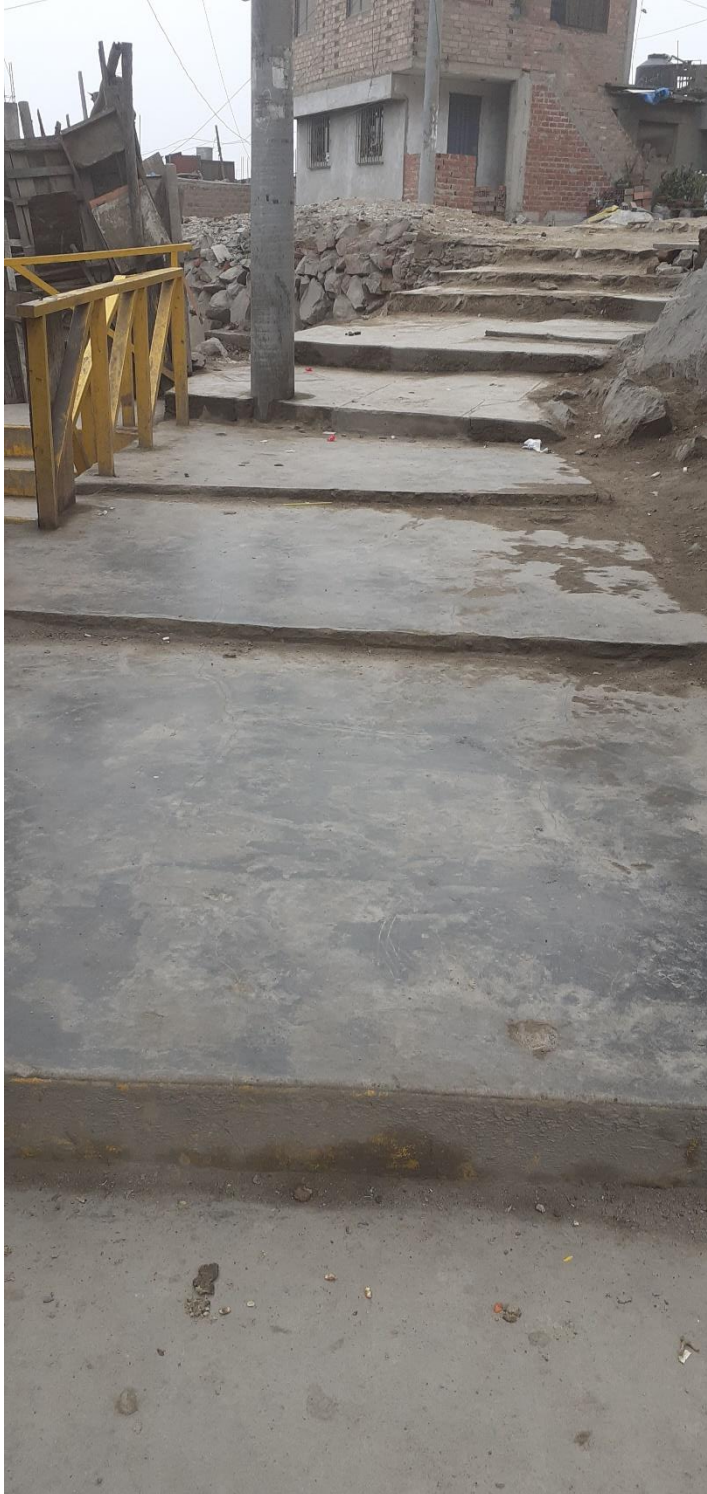
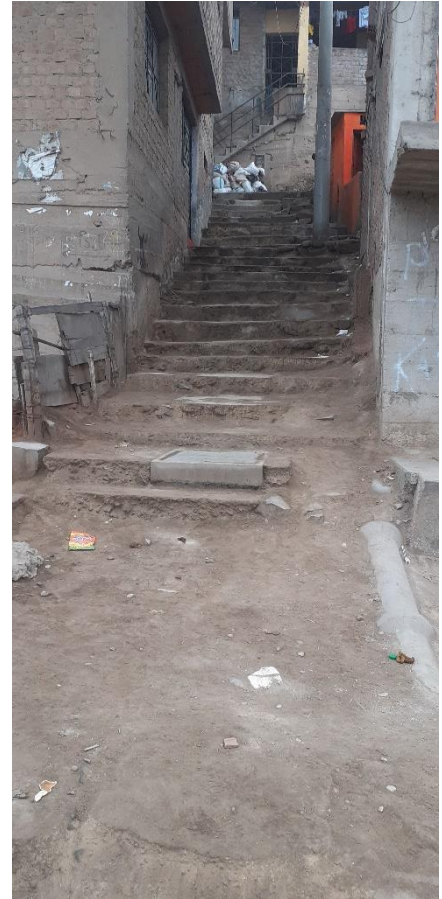
Escaleras ubicadas en la zona de investigación. Se observan daños altamente peligrosos para los ciudadanos que viven en la ladera.
