**Evaluación estructural de las instalaciones de la Dirección de
Hidrografía y Navegación para determinar nivel de resistencia por
impacto de tsunamis - Callao 2019**

TESIS PARA OBTENER EL TÍTULO PROFESIONAL DE:

Ingeniero Civil

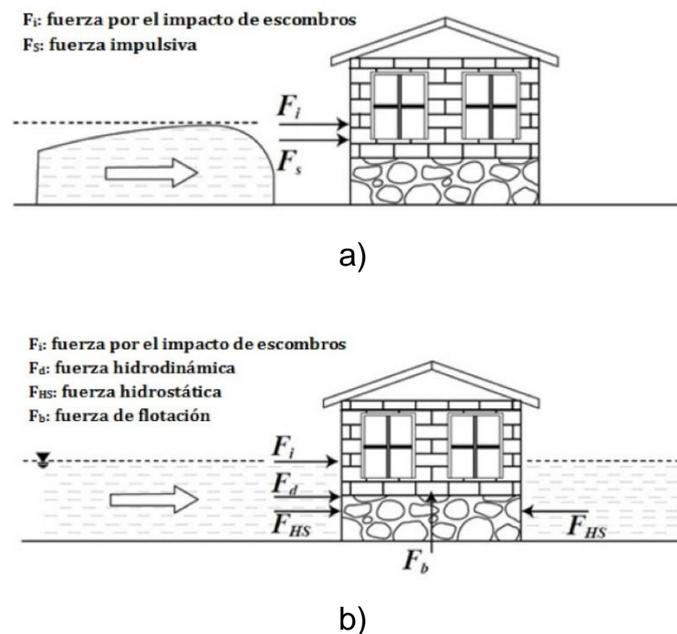
Figura 1. Combinaciones de carga mezclados con a) el impacto inicial y b) el post-impacto.¹⁵

El impacto inicial contempla solo la fuerza de impulso y la fuerza por impacto de los escombros, mientras que, en el post impacto se incluyen la fuerza hidrostática, hidrodinámica y por impacto de escombros (Figura 1).

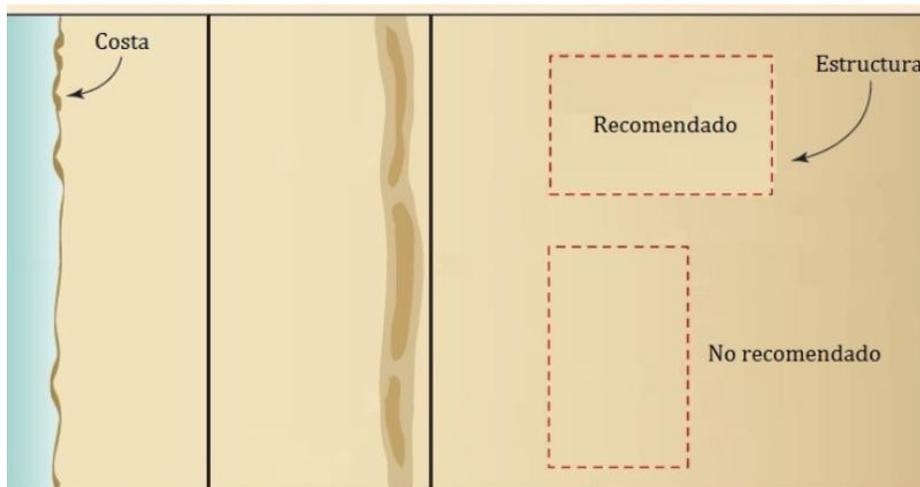
Figura 2. Formas de disposición correctas e incorrectas de una estructura considerando el área expuesta. ¹⁷

Entre **Otras consideraciones** en el diseño, es importante la orientación de la estructura para disipar las cargas direccionales de la onda de un tsunami. Las fuerzas inducidas por un maremoto aumentan proporcionalmente con la superficie expuesta de la estructura. En tal sentido, es importante considerar en el diseño la orientación de los edificios, poniendo el lado corto orientado hacia el mar (ver Figura 2). En tal sentido las paredes estructurales deben estar orientadas de tal forma que se reduzca el área de exposición. ¹⁶

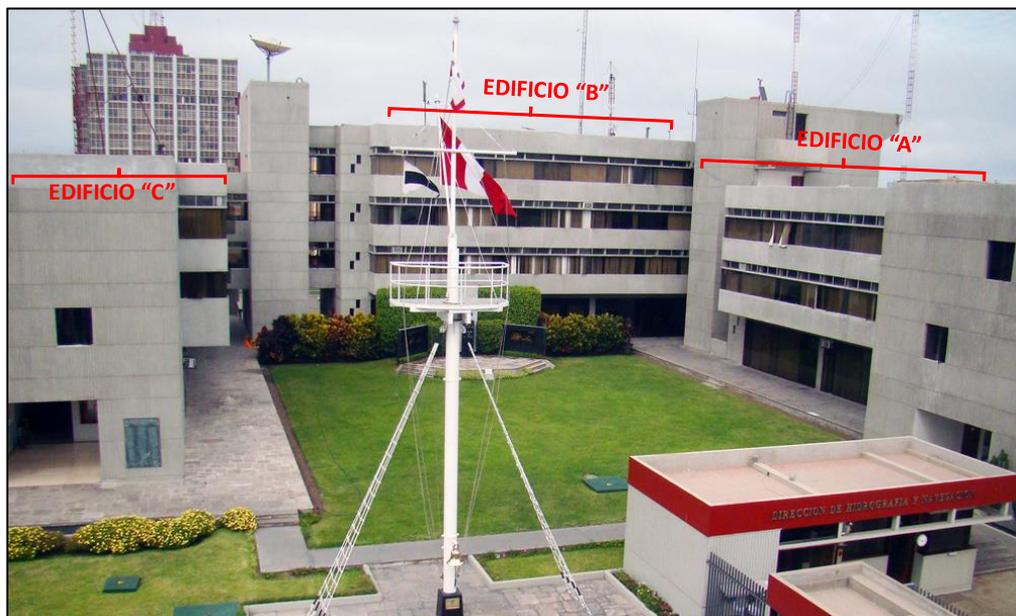
Figura 5. Ubicación del Edificio "A" en las instalaciones de la DHN²⁵

La ubicación exacta de la muestra es el edificio "A" de la Dirección de Hidrografía y Navegación, por ser el más representativo y el que por su posición transversal es más vulnerable al impacto del tsunami, ver Figura 5.

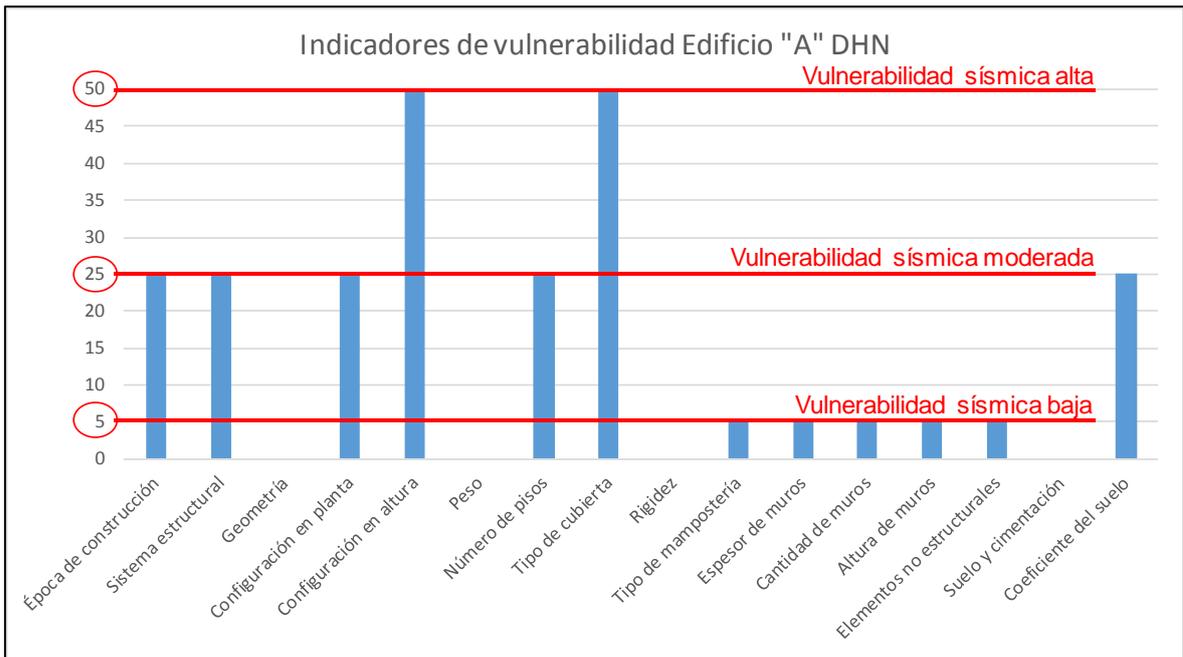
Figura 6: Indicadores de vulnerabilidad sísmica del edificio “A” DHN
Fuente: Elaboración propia

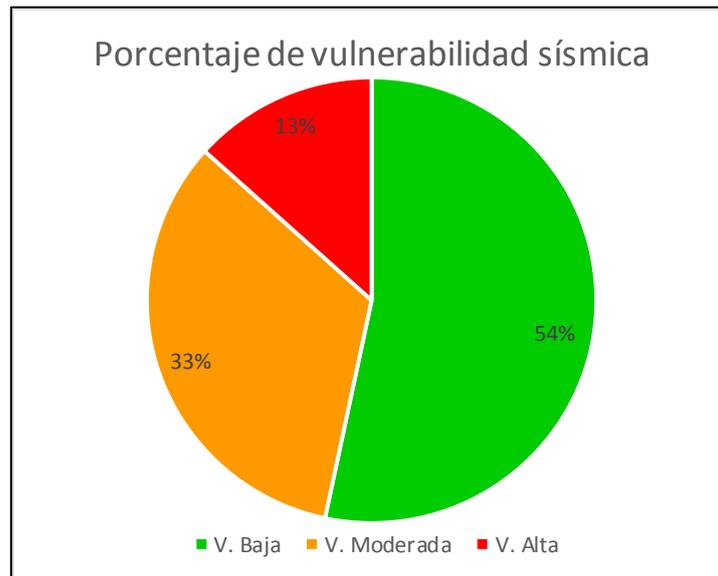
Figura 7: Porcentajes de vulnerabilidad sísmica
Fuente: Elaboración propia

En la figura 7 se puede apreciar el gráfico de porcentajes de vulnerabilidad sísmica, en el que se puede apreciar que el edificio “A” tiene un 54% de condición favorable como vulnerabilidad baja, un 33% de condición intermedia como vulnerabilidad moderada y un 13% de condición desfavorable como vulnerabilidad alta.

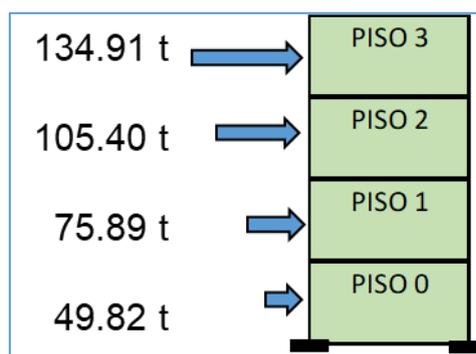
Figura 8: Distribución de fuerzas sísmicas por niveles

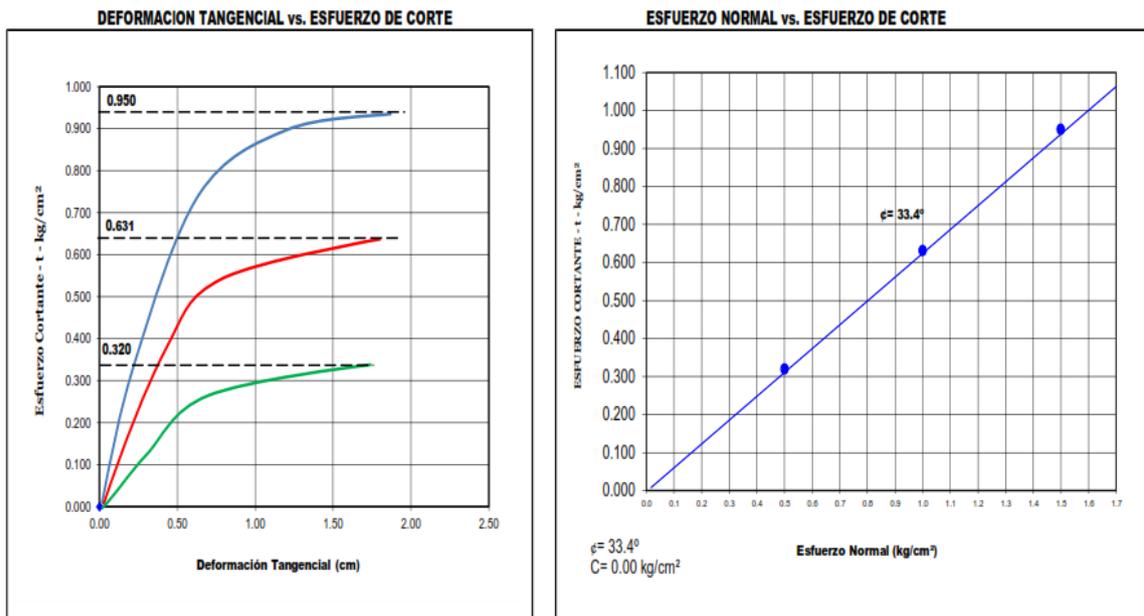
Figura 9: Deformación tangencial y esfuerzo normal
Fuente: Elaboración propia

Asimismo, en la figura 9 se aprecian la deformación tangencial y el esfuerzo normal.

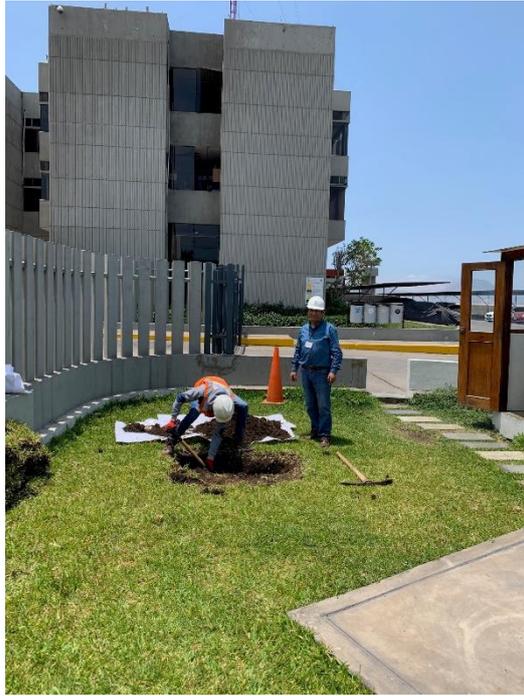
Figura 10. Muestreo de calicatas lado norte

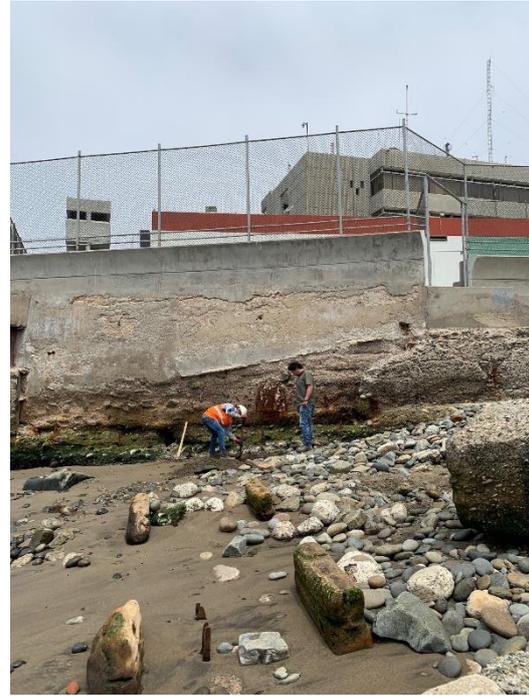
Figura 11. Muestreo de calicatas lado sur

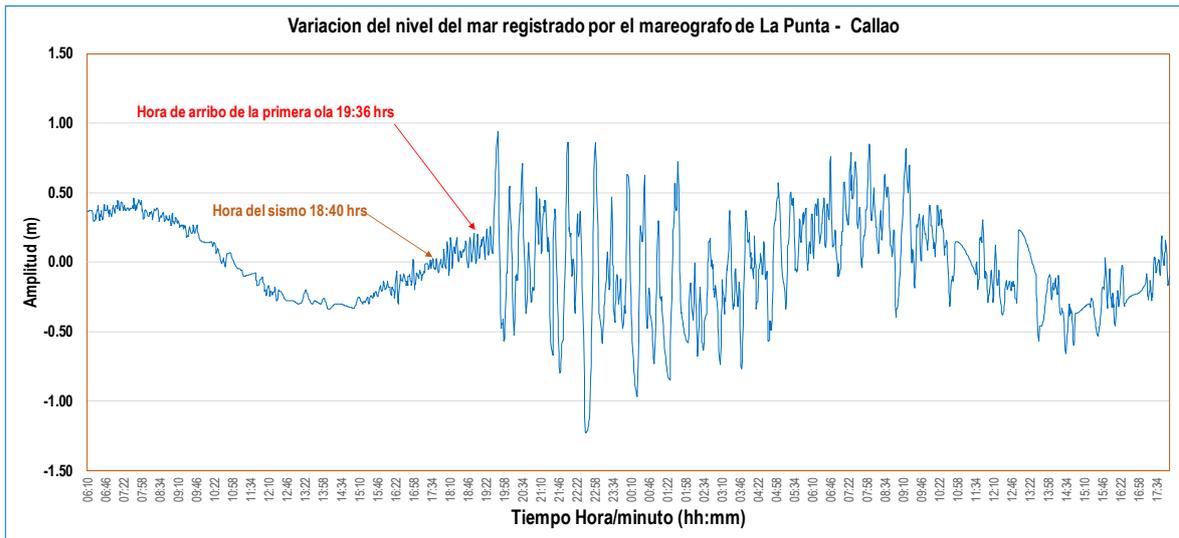
Figura 12: Registro del tsunami 15 de agosto 2007 en la estación mareográfica La Punta - Callao

El tsunami, fue registrado en la estación oceanográfica de la Punta en el Callao (Figura 12), donde se puede apreciar que el arribo de la primera ola al Callao fue a las 19:36 h, es decir después de 56 minutos de ocurrido el sismo.

La amplitud máxima registrada en el mareógrafo fue de 2.06 m, con respecto a su amplitud normal de 0.15/0.20 m.

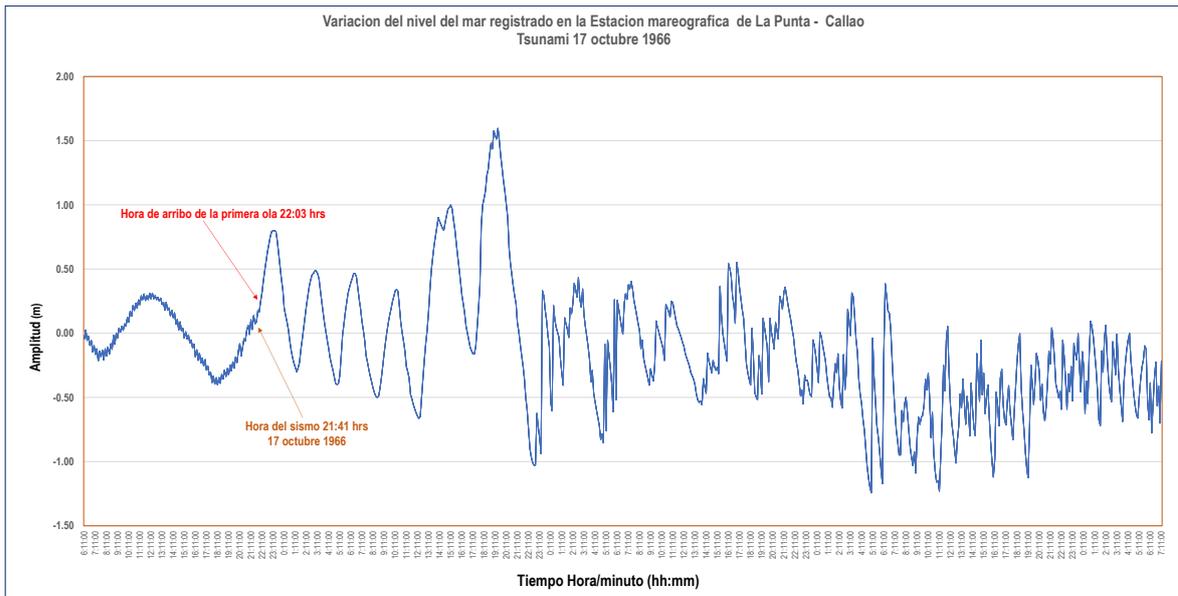
Figura 13: Registro del tsunami 17 de octubre 1966, estación mareográfica La Punta – Callao.

Este sismo produjo un tsunami, el mismo fue registrado en la estación mareográfica de la Punta en el Callao (Figura 13), donde se puede apreciar que el arribo de la primera ola al Callao fue a las 22:03 h, es decir después de 22 minutos de ocurrido el sismo.

La amplitud máxima registrada en el mareógrafo fue de 1.81m, con respecto a su amplitud normal de 0.10/0.15 m.

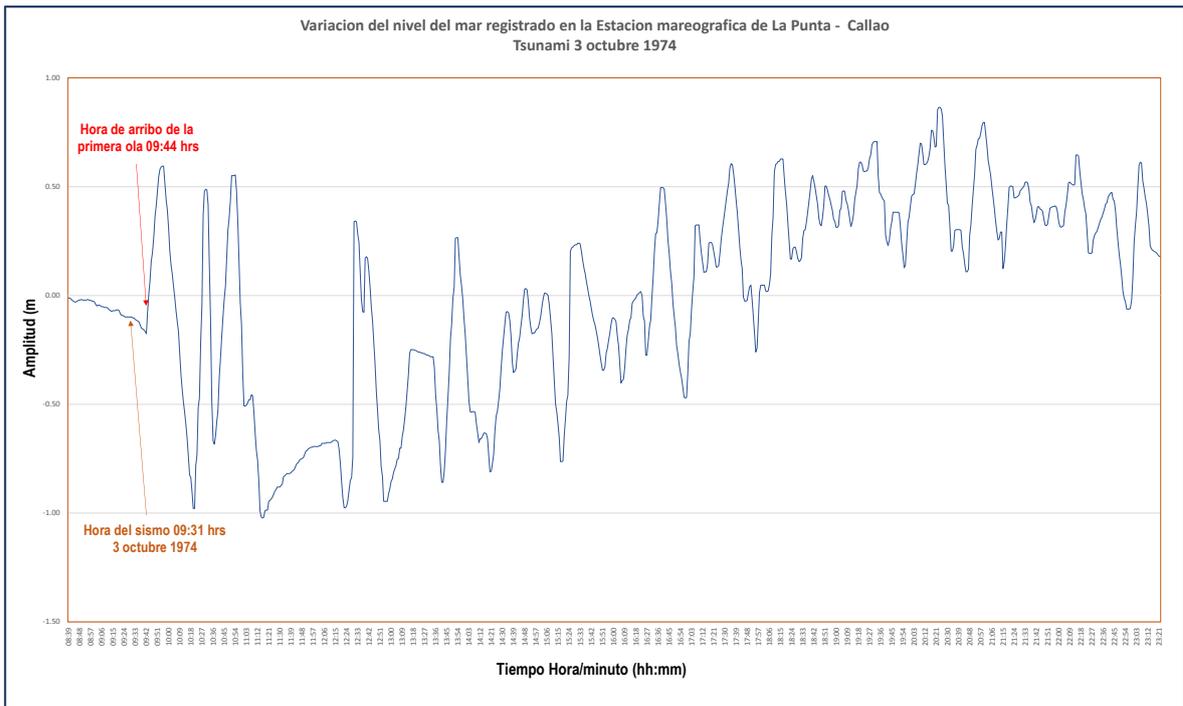
Figura 14: Registro del tsunami 3 de octubre 1974, estación mareográfica La Punta – Callao

Este sismo produjo un tsunami, el mismo fue registrado en la estación mareográfica de la Punta en el Callao (Figura 14), donde se puede apreciar que el arribo de la primera ola al Callao fue a las 09:44 hrs, es decir después de 13 minutos de ocurrido el sismo.

La amplitud máxima registrada en el mareógrafo fue de 1.49 m, con respecto a su amplitud normal de 0.05/0.10 m.

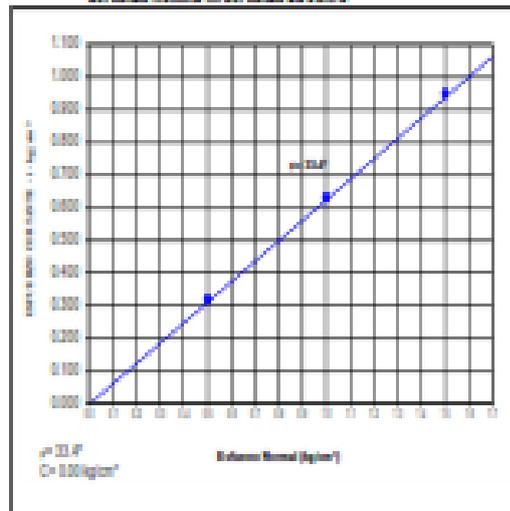
ESFUERZO NORMAL vs. ESFUERZO DE CORTE

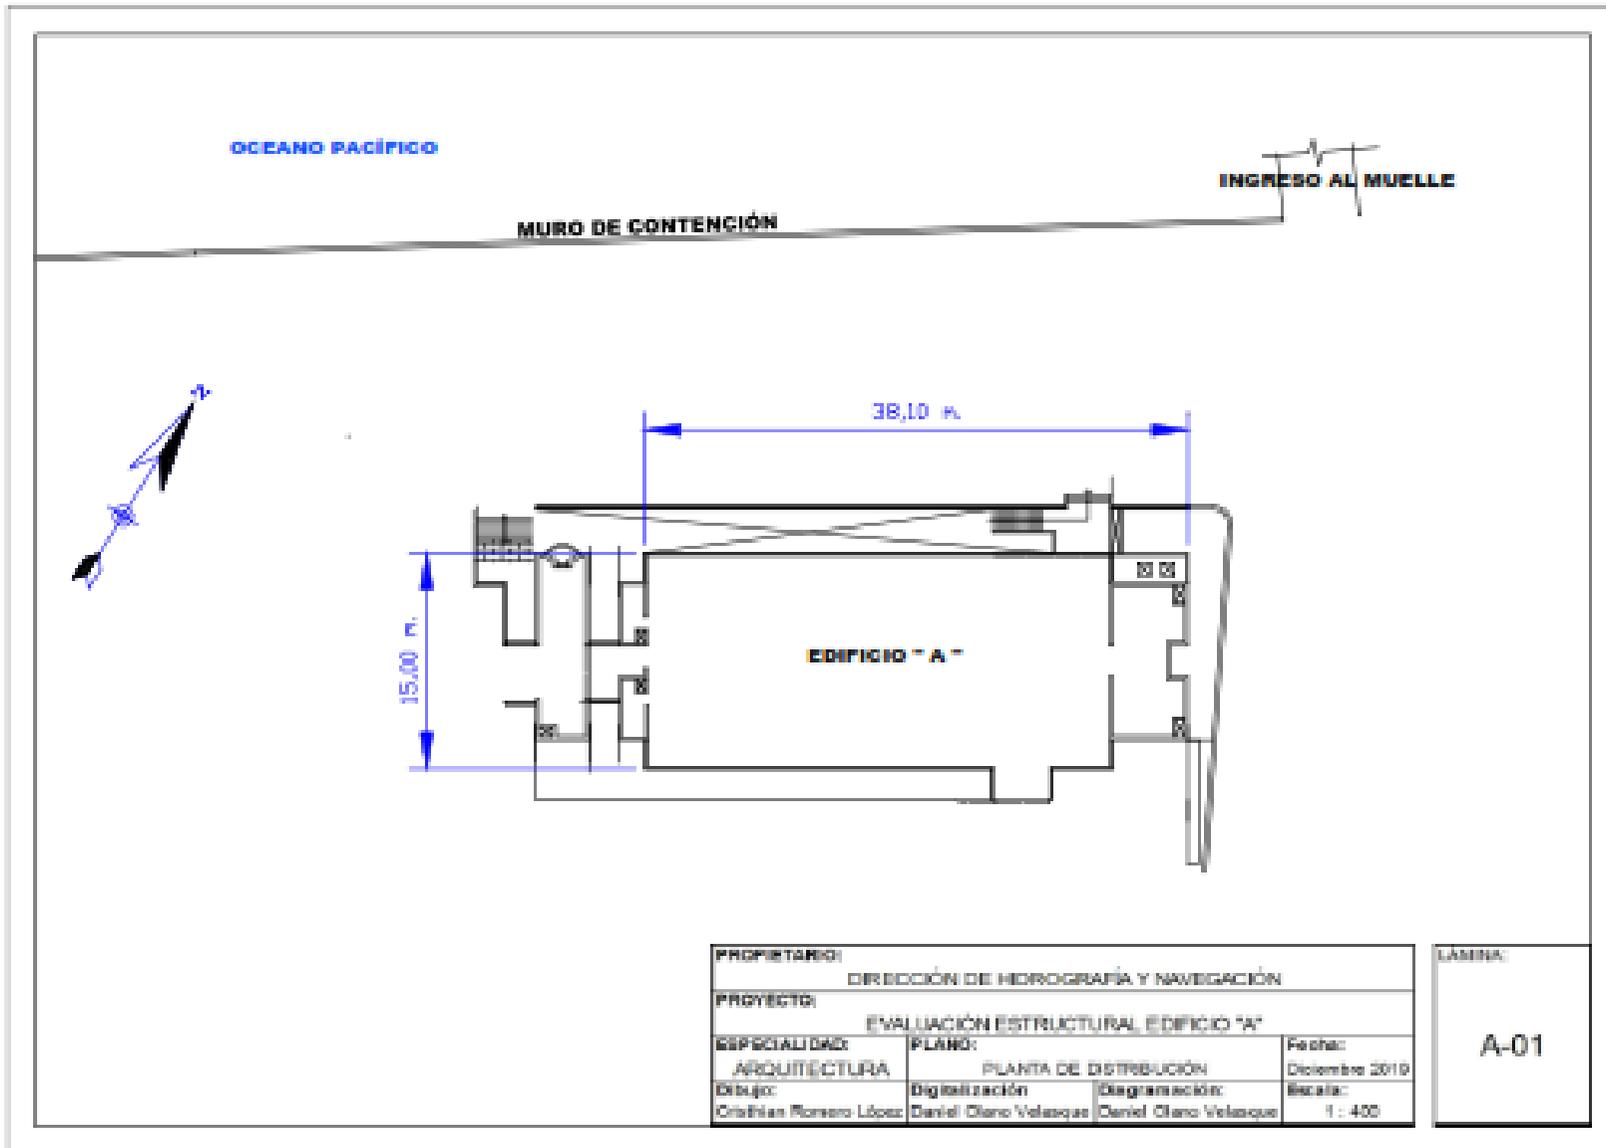
LÁMINA:
A-01

ANEXO 6
PLANO DE DISTRIBUCIÓN DEL EDIFICIO "A" DHN
