**UNIVERSIDAD CÉSAR VALLEJO**

**FACULTAD DE INGENIERÍA Y ARQUITECTURA  
ESCUELA ACADÉMICO PROFESIONAL DE INGENIERÍA CIVIL**

Influencia de la vulnerabilidad sísmica en las características estructurales de la  
Institución Educativa N° 080 del Distrito de Morales – 2018

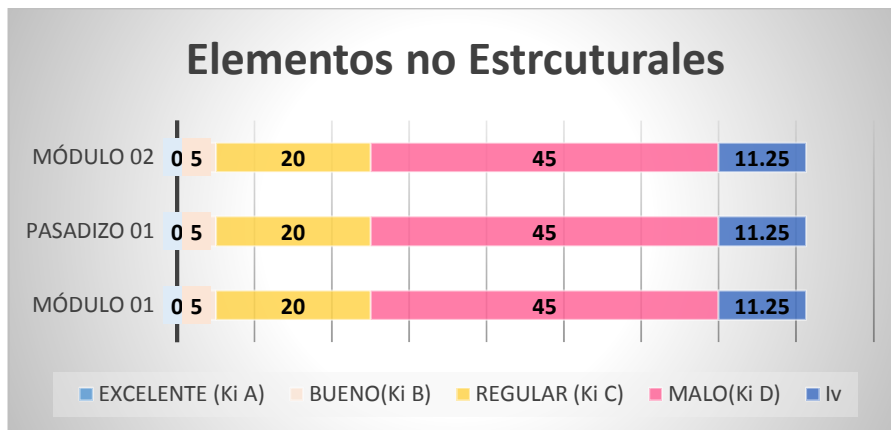
**Figura 10**

Discusión de los Elementos no Estructurales de la Institución Educativa Inicial N° 080

En el Grafico 10 se puede observar que los módulos de la Institución Educativa Inicial N°080 Presentan elementos no estructurales inestables y representan riesgo alguno para las personas en caso de sismo

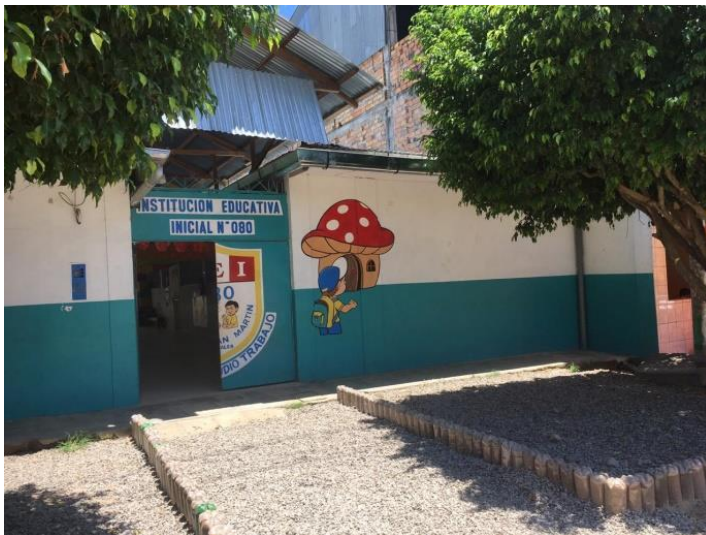
**Fotografía 2:**

Entrada Principal de la Institución Educativa Inicial N°080

Descripción : Entrada principal de ingreso hacia las aulas con puerta metálica de 2.10 m. de ancho con una altura de 3.00 m con frente al Jr, Ciro Alegría C-02.

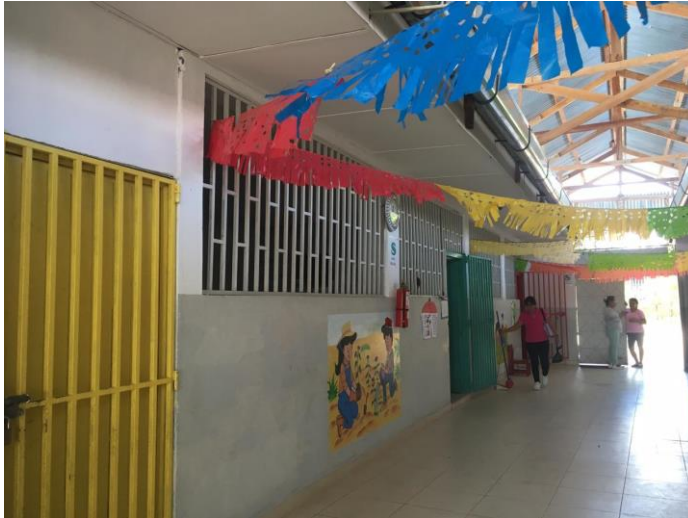
### **Fotografía 3:**

Modulo N° 01 de la Institución Educativa Inicial N° 080

Descripción : El Modulo N° 01 cuenta con 04 aulas de aprendizaje, cada aula cuenta con 02 puertas de 1.00 x 2.10m.: 01 de madera y 01 de metálica con fierro cuadrado de ½”, con ventanas de una altura de 1.15 m.

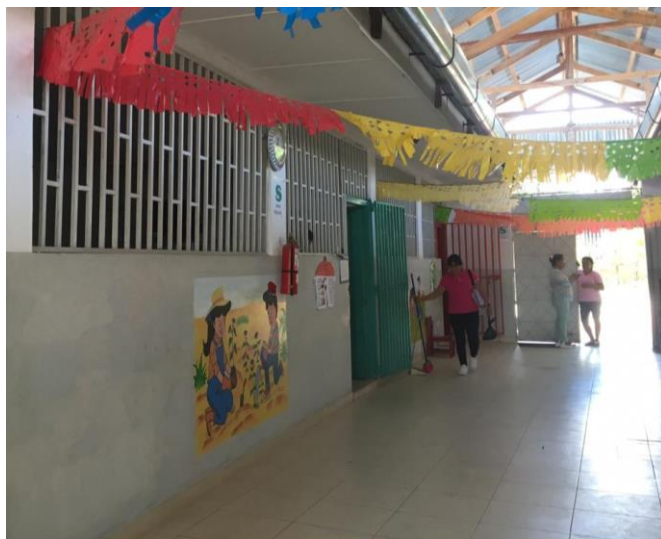
#### **Fotografía 5:**

Pasadizo N° 01 de la Institución Educativa Inicial N° 080

Descripción : El pasadizo N° 01 cuenta con un área de 134.81m2.

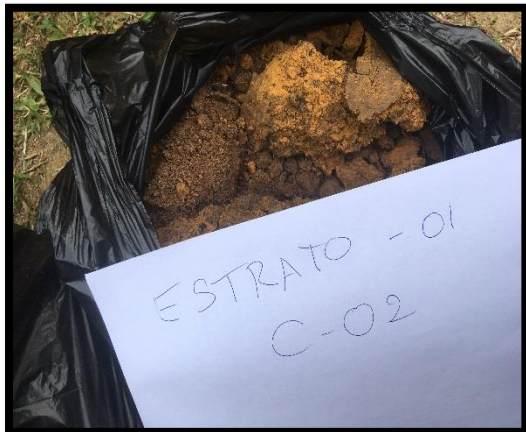
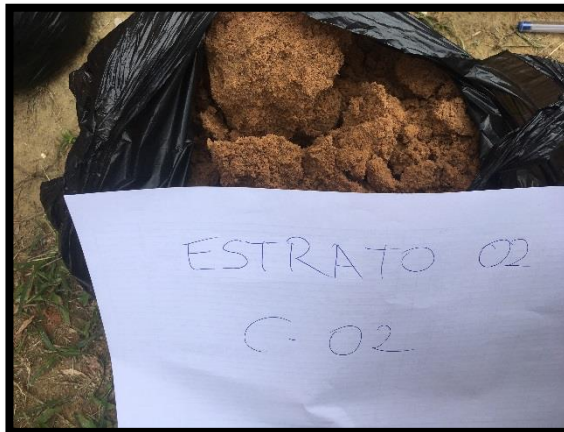
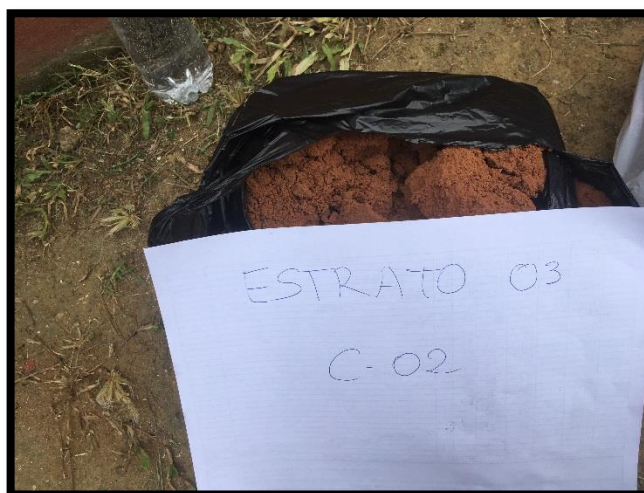
### Fotografía 6:

Calicata N° 02 de la Institución Educativa Inicial N° 080

Estrato 01

Estrato 02

Estrato 3

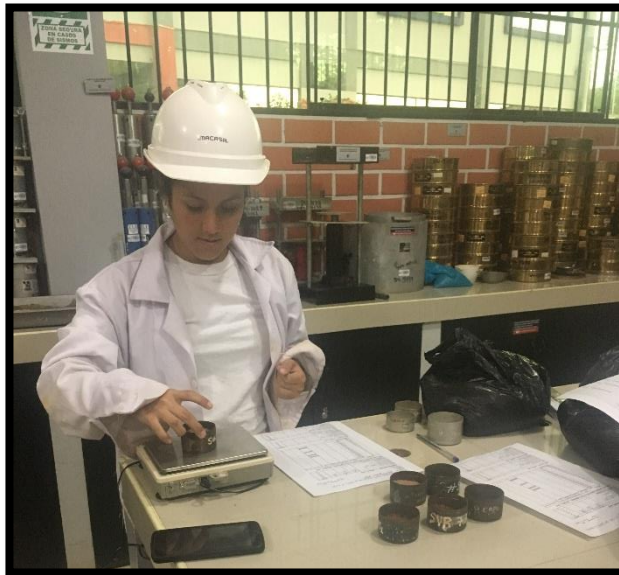
**Fotografía 7:**

Ensayo para el Contenido de Humedad

Toma de datos de la muestra para el ensayo de contenido de humedad

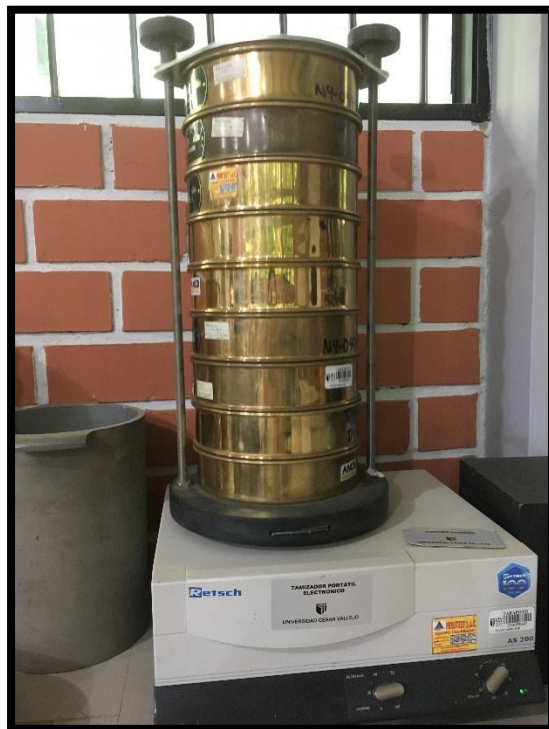
**Fotografía 8:**

Ensayo de Granulometría

Tamizado para el ensayo de granulometría

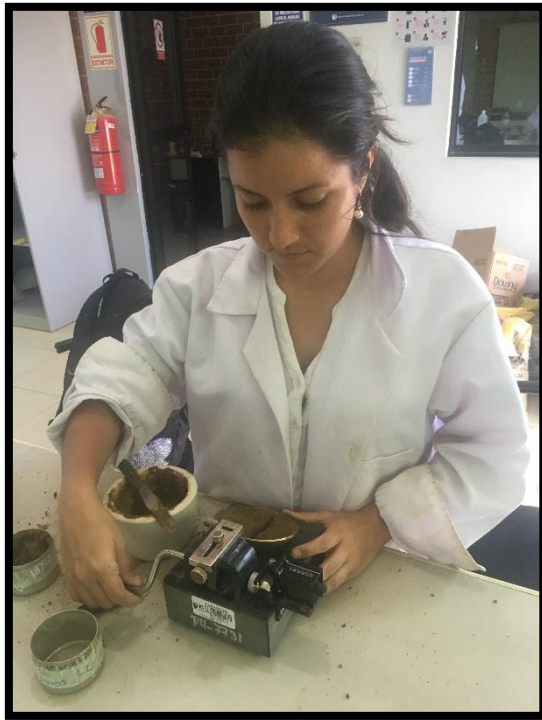
**Fotografía 9:**

**Ensayo de Límite de Plasticidad**

Realizando el  
ensayo de límite  
liquido

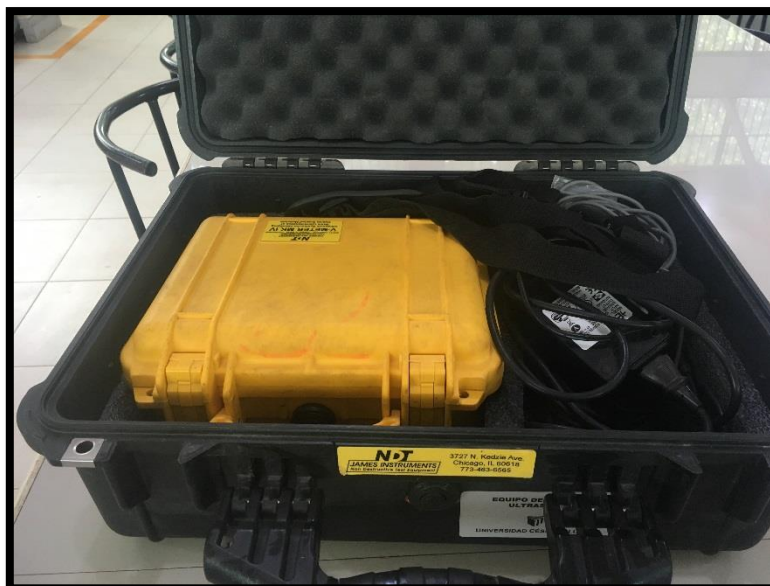
#### Fotografía 10:

Equipo para el Ensayo no destructivo de pulsos ultrasónicos

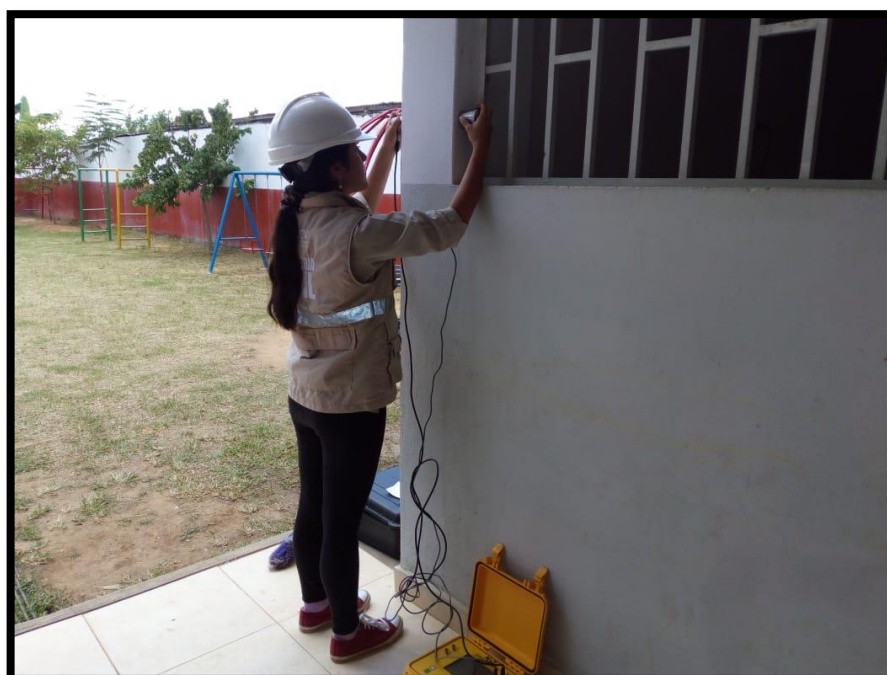
#### Fotografía 11:

Ensayo de ultrasonido en la C – 01

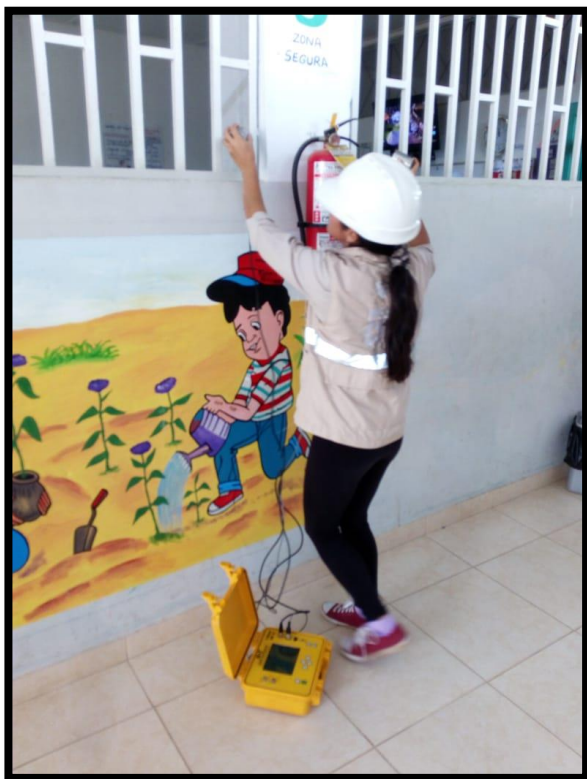
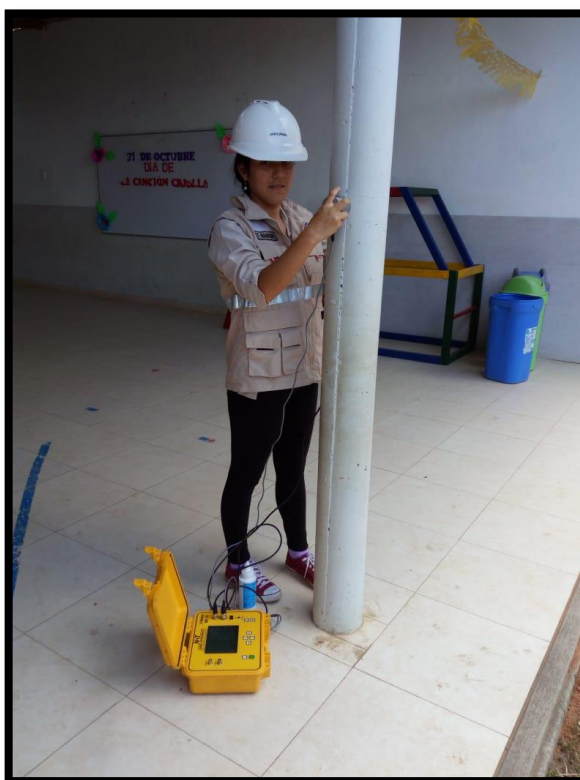
**Fotografía 12:**

Ensayo de ultrasonido en cada columna de la Institución Educativa Inicial N°080

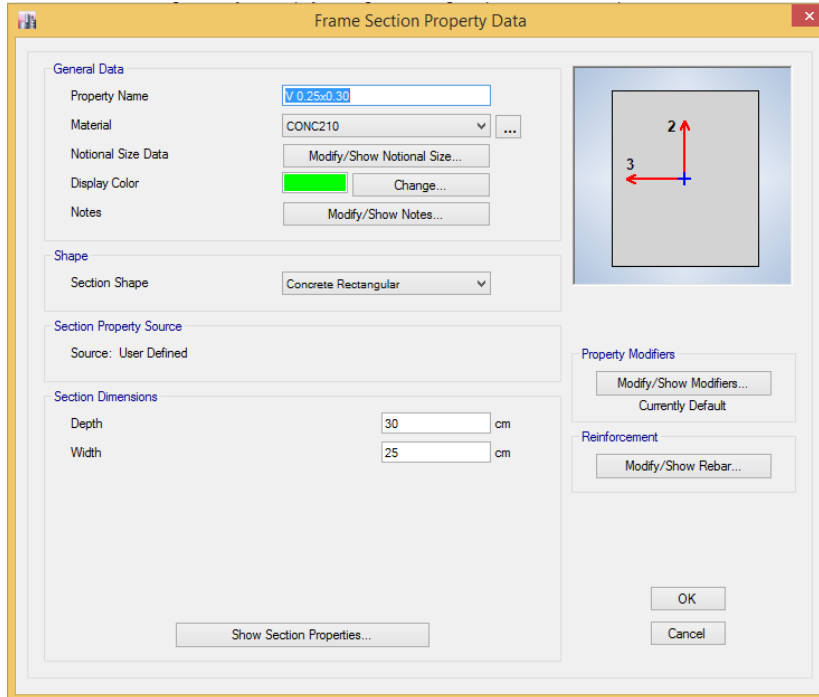
**Figura 7.** Propiedades de la Viga Principal

The screenshot shows the 'Frame Section Property Data' dialog box for the main beam. The 'General Data' section includes 'Property Name' (V. 0.25x0.30), 'Material' (CONC210), 'Notional Size Data' (Modify/Show Notional Size...), 'Display Color' (green), and 'Notes' (Modify/Show Notes...). The 'Shape' section shows 'Section Shape' as 'Concrete Rectangular'. The 'Section Property Source' is 'User Defined'. The 'Section Dimensions' section shows 'Depth' as 30 cm and 'Width' as 25 cm. The 'Property Modifiers' section shows 'Modify/Show Modifiers...' (Currently Default). The 'Reinforcement' section shows 'Modify/Show Rebar...'. The 'OK' and 'Cancel' buttons are at the bottom right.

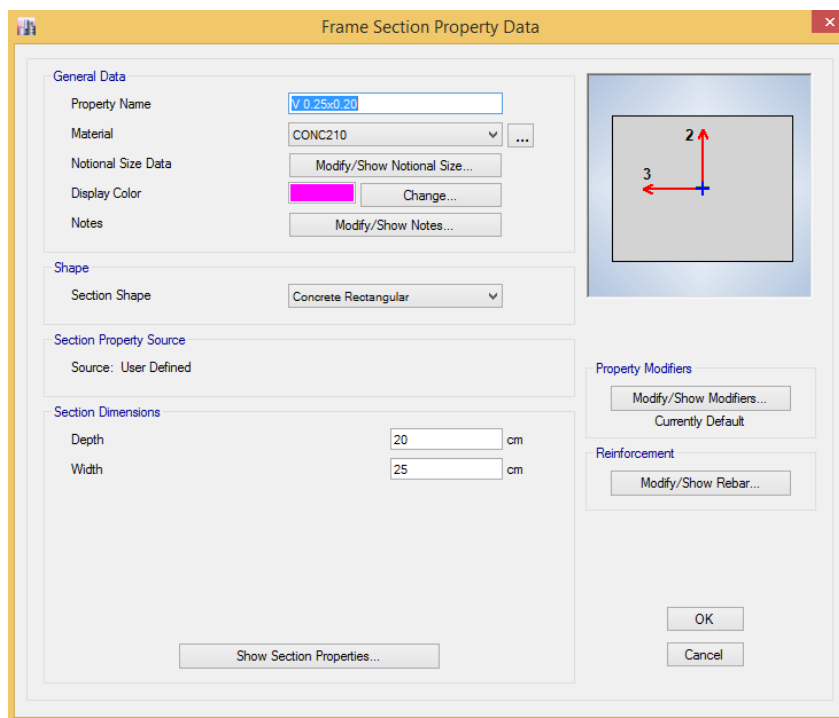
**Figura 8.** Propiedades de la Viga Secundaria

The screenshot shows the 'Frame Section Property Data' dialog box for the secondary beam. The 'General Data' section includes 'Property Name' (V. 0.25x0.20), 'Material' (CONC210), 'Notional Size Data' (Modify/Show Notional Size...), 'Display Color' (magenta), and 'Notes' (Modify/Show Notes...). The 'Shape' section shows 'Section Shape' as 'Concrete Rectangular'. The 'Section Property Source' is 'User Defined'. The 'Section Dimensions' section shows 'Depth' as 20 cm and 'Width' as 25 cm. The 'Property Modifiers' section shows 'Modify/Show Modifiers...' (Currently Default). The 'Reinforcement' section shows 'Modify/Show Rebar...'. The 'OK' and 'Cancel' buttons are at the bottom right.

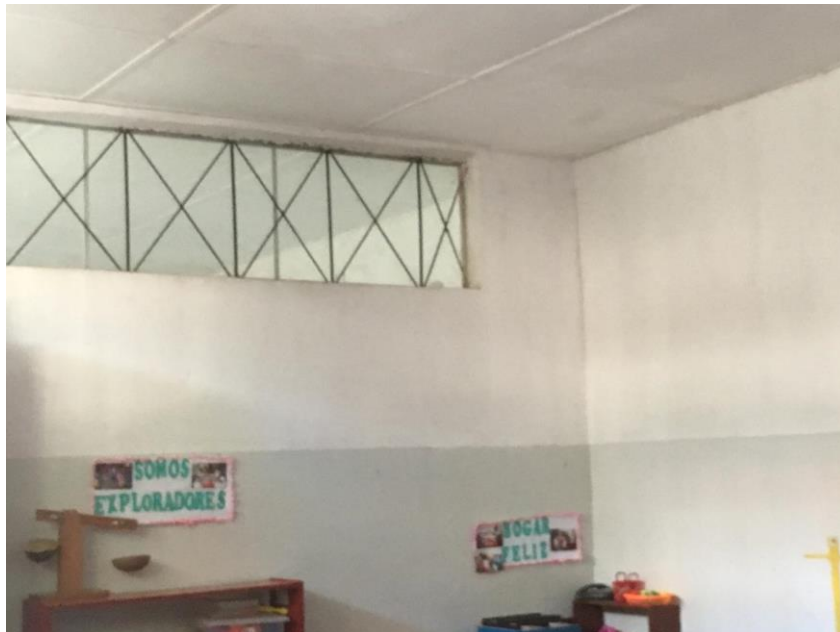
#### Fotografía 13:

Modulo N° 01 de la Institución Educativa Inicial N° 080, (Organización de Sistema Estructural)

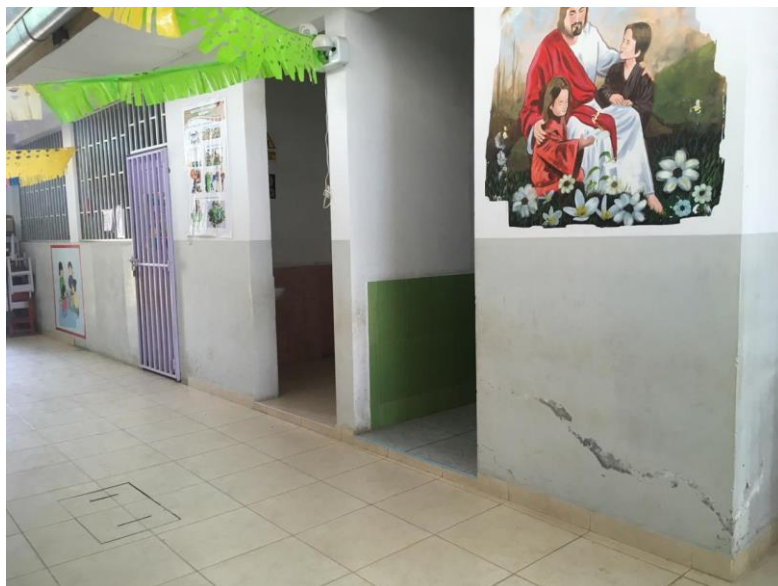
### Fotografía 14:

Modulo N° 02 de la Institución Educativa Inicial N° 080, (Organización de Sistema Estructural)

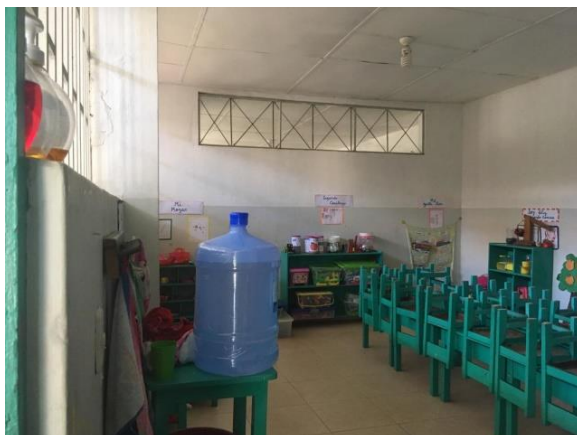
**Fotografía 15:**

Módulo N° 01 de la Institución Educativa Inicial N° 080, (Diagrama Horizontal)
