Grado de vulnerabilidad sísmica estructural en edificaciones conformadas por sistema de albañilería confinada en el sector El Nuevo Porvenir, distrito El Porvenir

TESIS PARA OBTENER EL TÍTULO PROFESIONAL DE:

Ingeniero Civil

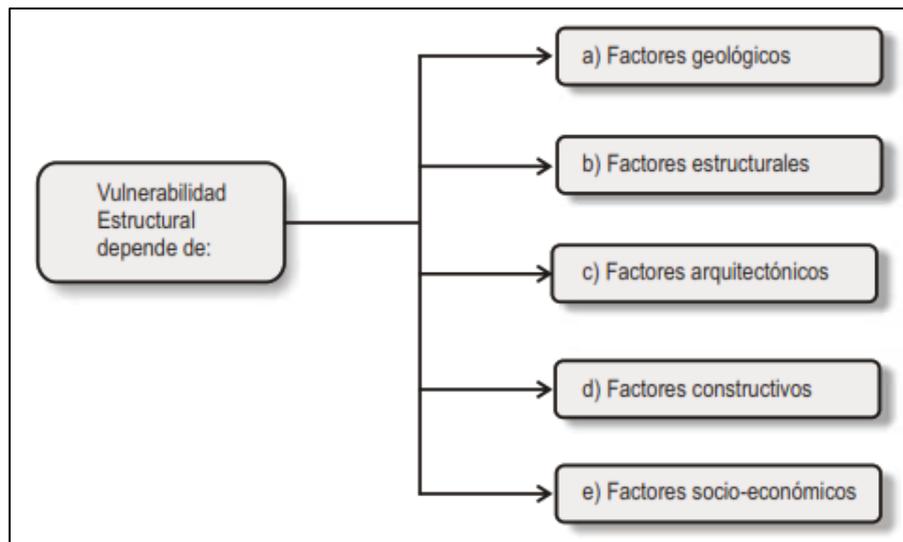
Figura 1. Factores que influyen en la vulnerabilidad sísmica de edificaciones. Fuente: Vulnerabilidad Sísmica de Edificaciones.

Los factores geológicos están dados por la sismicidad de la zona, mecanismos de falla como interacción suelo-estructura, licuefacción de suelos, asentamientos de terreno, entre otros, y por la magnitud del sismo.

Los factores estructurales están dados por la tipología estructural, tipo de material (concreto armado, acero, mampostería, madera, etc.), deficiencia en el análisis y diseño estructural, deficiencia en utilización de normas, ductilidad disponible, golpeteo o colindancia de edificaciones contiguas, problemas torsionales, cambios bruscos de rigidez (columna corta y pisos blandos) y distribución asimétrica de rigideces.

Los factores arquitectónicos están dados por la configuración geométrica irregular en planta y en elevación, distribución asimétrica o impropia de elementos de fachada, ordenanzas vigentes (retiros, alturas, porcentaje de construcción, etc.), grandes luces y pocas columnas, uso excesivo de espacios abiertos, distribución errática de la tabiquería y sistemas de escape deficiente o inexistente.

Los factores constructivos están dados por la mala calidad de los materiales utilizados en la construcción, mano de obra defectuosa, incompatibilidad de los materiales utilizados y falta de inspección eficiente.

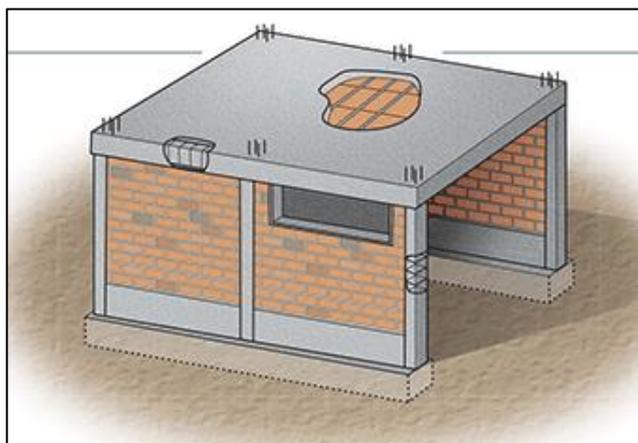
La albañilería confinada se caracteriza porque los muros están bordeados por elementos de concreto armado, columnas y vigas. Kuroiwa (2007, p.66)

Figura 2. Sistema estructural de albañilería confinada.
Fuente: Manual del Maestro Constructor Aceros Arequipa

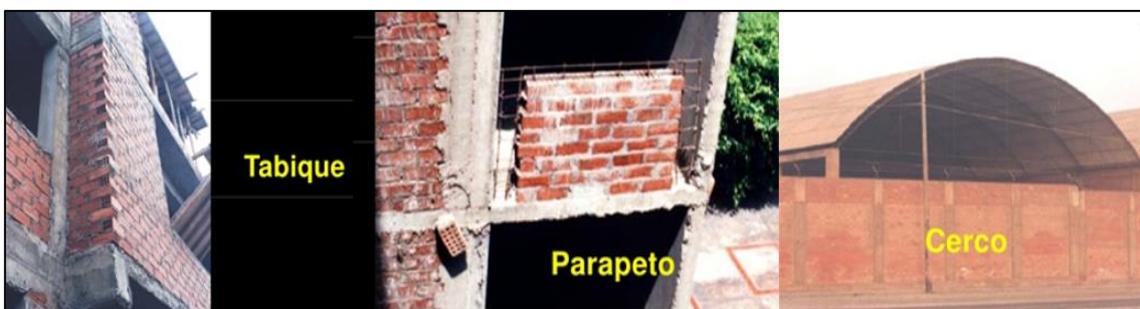
Los muros no portantes son aquellos que no reciben carga vertical (los tabiques, parapetos y cercos) y deben diseñarse ante cargas perpendiculares a su plano, causadas por sismo, viento u otras cargas de empuje. (San Bartolomé, 1994, p.5)

Figura 4. Tipos de muros no portantes.
Fuente: Reparación y reforzamiento de construcciones de albañilería confinada (Blog).

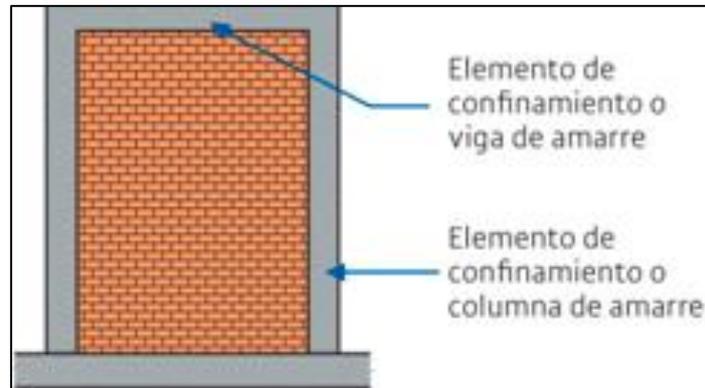
Los elementos de confinamiento son de concreto armado y tenemos los verticales (columnas de amarre) que influyen en la resistencia a cargas vertical de los muros; y, los horizontales (vigas de amarre) que reciben y distribuyen las cargas horizontales y verticales. (Abanto, 2017, p.104 y p.105).

Figura 5. Elementos de confinamiento.

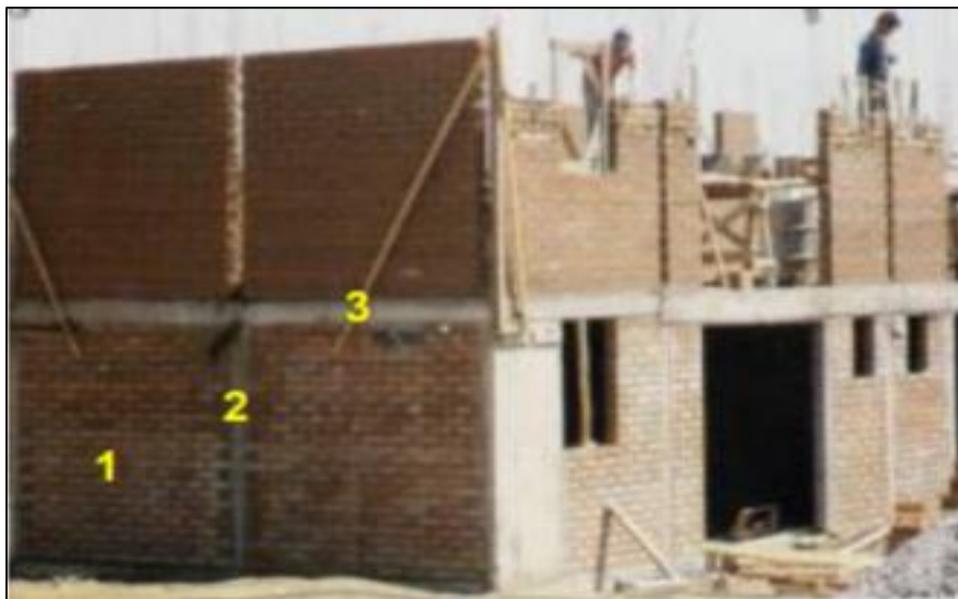
Para la construcción del sistema estructural de albañilería confinada, se levanta primero el muro de albañilería, luego, se vacía el concreto de las columnas de confinamiento, finalmente, se vacía el concreto del techo junto con el de las vigas, como se muestra en la Fig. 6. Esta cadena constructiva produce una correcta adherencia entre los materiales comprendidos y un comportamiento integrado de la estructura. (San Bartolomé y Quium, 2010, p.3)

Figura 6. Secuencia de la construcción de la albañilería confinada.

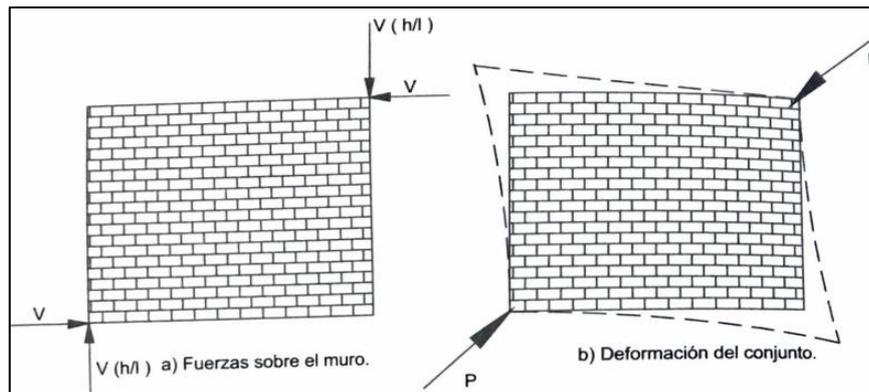
Las fallas por corte, las cuales son deformaciones horizontales, que se dan cuando el muro está confinado por un marco exterior y es sometido a fuerzas horizontales, estas fuerzas se deslizan como carga diagonal concentrada y el muro se separa en sus dos esquinas.

Figura 7. Deformación de muro por cortante.

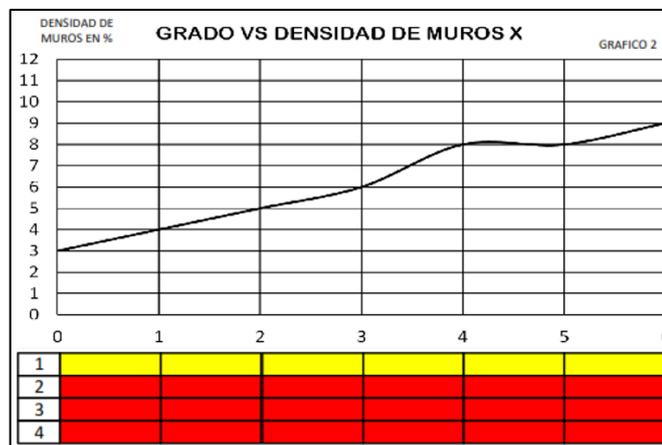
Figura 8. Grado (modelo) vs Densidad de muro (porcentaje) en X.
Fuente: Tesis Pregrado de Quiroz y Vidal, 2014.

Cabe resaltar que estos gráficos se obtuvieron aplicando los parámetros sísmicos tanto de la norma E.030 Diseño Sismorresistente (Z =varía en función a la intensidad sísmica evaluada; $U=1$, considerando uso común; $S=1.2$, debido al suelo de la provincia de Trujillo; y $N=1, 2, 3$ y 4 que varía de acuerdo a las pruebas estructurales) y de la norma E.070 Albañilería ($V_e \leq 0.55V_m$, control de agrietamiento diagonal); puesto que el análisis y los resultados obtenidos y su aplicación a edificaciones existentes será sí y solo sí dichas construcciones fueron concebidas conteniendo un diseño sísmico, planos, empleando materiales de calidad y una correcta supervisión.

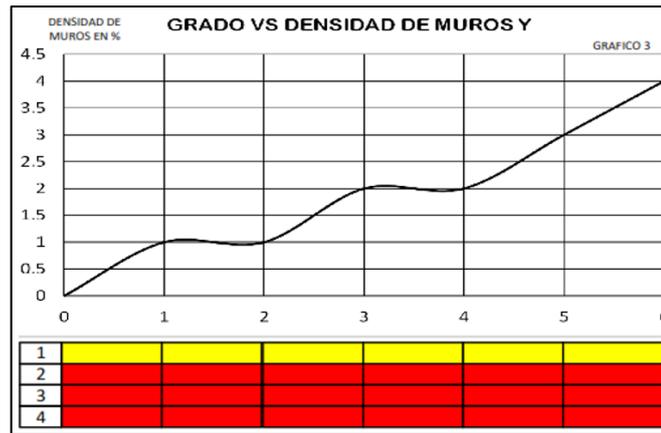
Figura 9. Grado (modelo) vs Densidad de muro (porcentaje) en Y.
Fuente: Tesis Pregrado de Quiroz y Vidal, 2014.

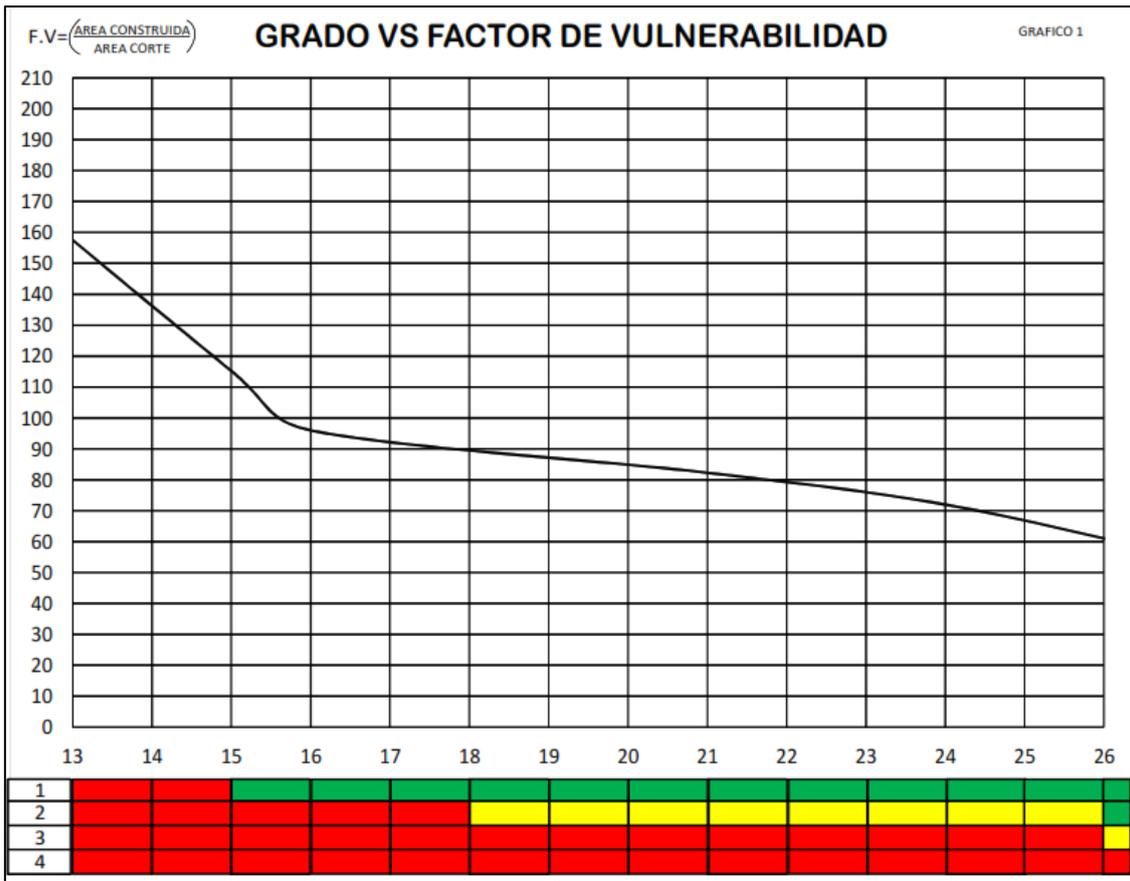
A su vez, Quiroz y Vidal (2015, p.204), también realizaron pruebas de análisis y estudios (análisis sísmico estático no lineal Pushover para edificaciones con características geométricas de la realidad de la zona y con las características de los materiales de la zona) para el sistema aporticado (teniendo en cuenta parámetros de las normas E.020, E.030 y E.060 Concreto Armado), y que su comportamiento en su gran mayoría se asemeja a la del sistema aporticado con muros de albañilería, llegando a tener como resultado que el F.V. (factor de vulnerabilidad) resulta ser la división entre el área construida (área techada) y el área de corte de los elementos resistentes (columnas).

Figura 10. Gráfica para medir el grado de vulnerabilidad sísmica en edificaciones aperticadas.
 Fuente: Tesis Pregrado de Quiroz y Vidal, 2014.

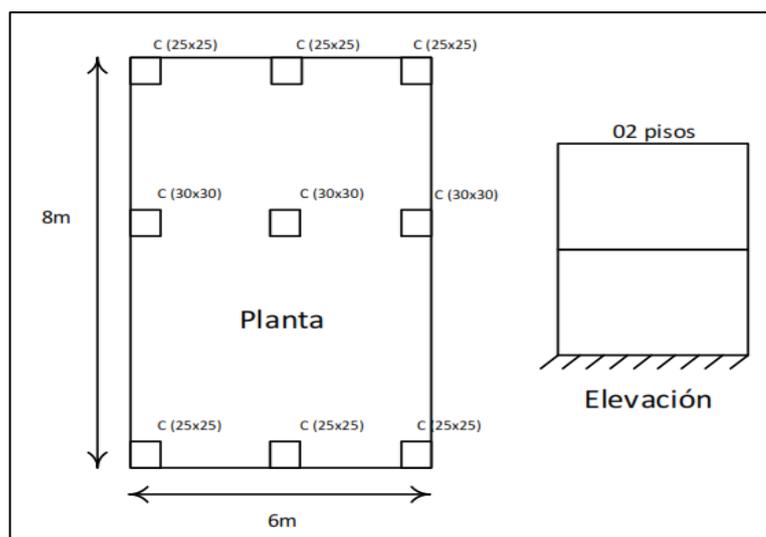
El formato de evaluación de la presente investigación se puede apreciar en el anexo 2, y un ejemplo según el caso de estudio es el siguiente:

Figura 11. Caso de ejemplo para aplicación del formato
 Fuente: Tesis Pregrado de Quiroz y Vidal, 2014.

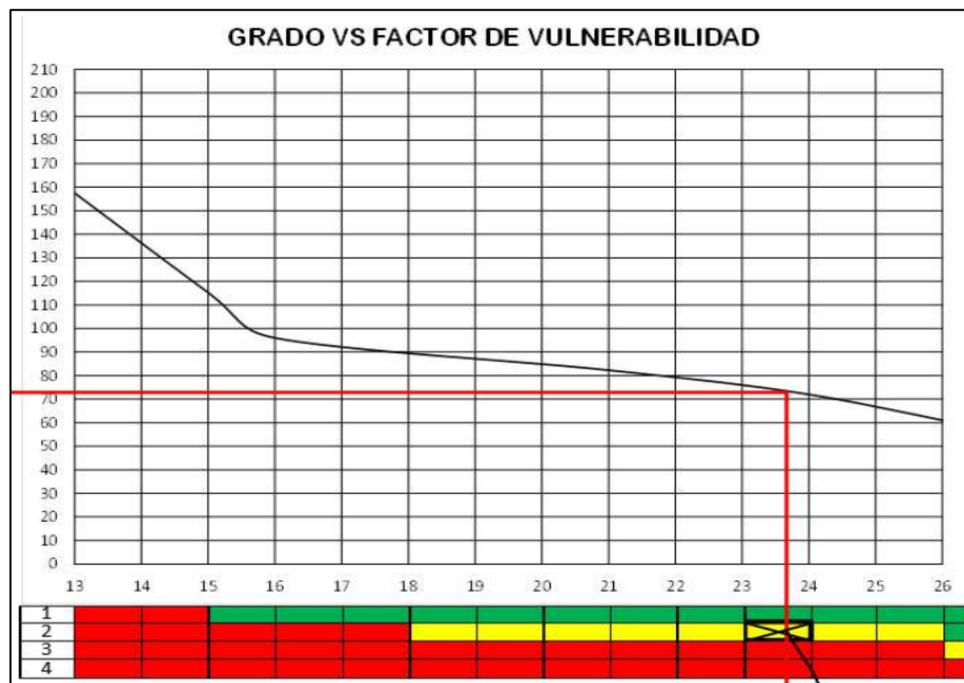
Empleando el grafico obtendríamos el siguiente resultado:

Figura 12. Resultado del F.V. del caso ejemplificado

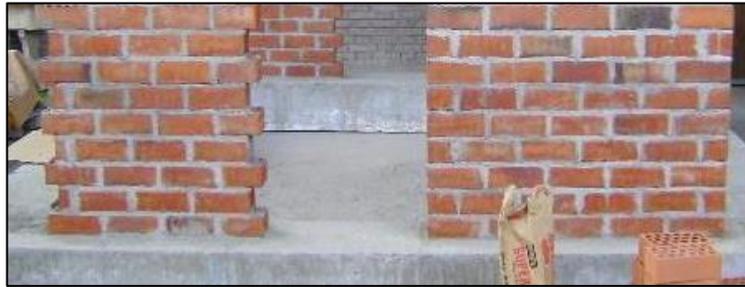
Desplome de muro: se da porque los parapetos o muros del último piso se encuentran sin confinamiento vertical. Según el Dr. Zavala et al (2004, p.15) los muros deben confinarse a cierta distancia de acuerdo al aparejo del muro.

Figura 13. Parapeto sin confinar originaría desplome de muro.
Fuente: Reparación y reforzamiento de construcciones de albañilería confinada (Blog).

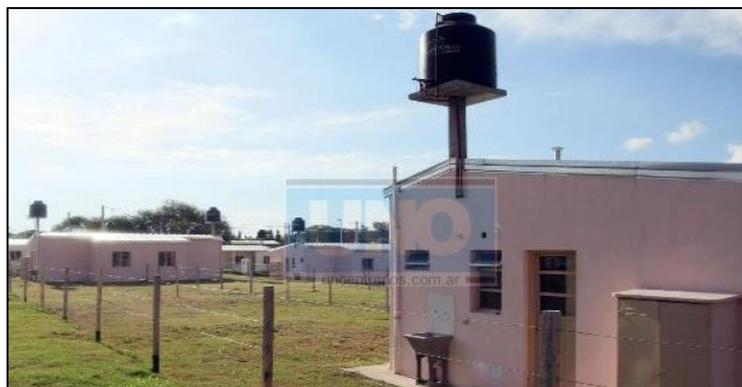
Tanque en péndulo invertido: esta amenaza se da en los tanques elevados ubicados en la parte superior y apoyados en una columna, lo que formaría una articulación plástica que podría generar un colapso. (Hernández, 2018, p.2)

Figura 14. Tanque en péndulo invertido colapsaría ante un sismo.
Fuente: Uno entre Ríos, tanques de agua domiciliarios.

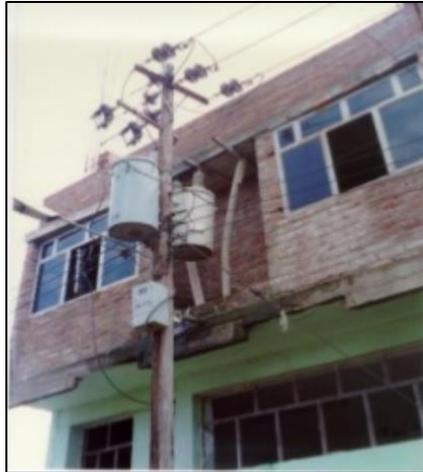
Poste de alumbrado: según el CNE (2011, p.157) la DMS de los postes de baja tensión son 1m. Ante un evento sísmico y de no respetarse esta distancia, dicho poste vibraría y puede ocasionar un chicoteo contra la edificación.

Figura 15. Poste de alumbrado muy cerca de la edificación.
Fuente: Riesgos eléctricos por dms, Electrocentro S.A.

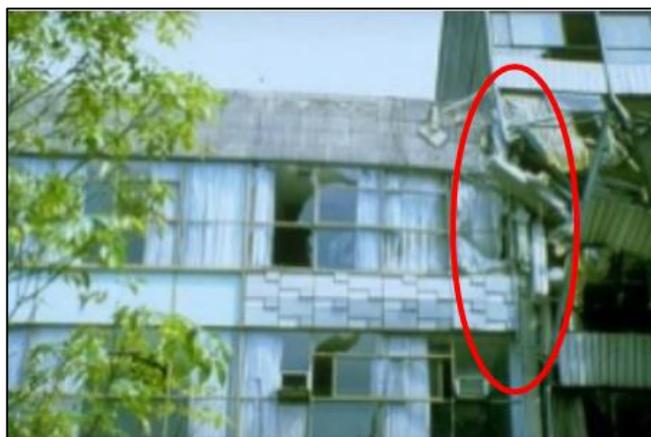
Junta sísmica: toda edificación debe separarse una cierta distancia respecto a las edificaciones vecinas, por razones de seguridad (moverse independientemente una de la otra frente a un sismo), contra incendios, entre otras razones. (Norma Técnica A.010, 2014, artículo 16)

Figura 16. Edificios sin junta sísmica.
Fuente: Seminario Normas E.030 Diseño Sismorresistente.

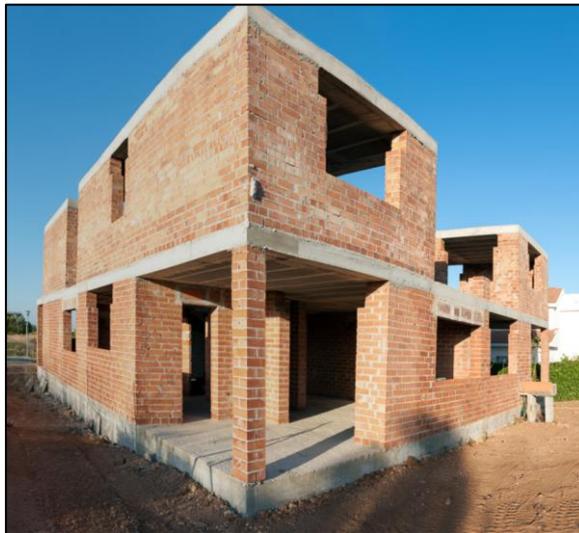
Muros sin confinar: según Bazán, Noriega y Miyashiro (2005, p.21) el no confinar los muros de tabiquería es falta de criterio al construir, ya que originaría problemas y hasta desplomes frente a un sismo.

Figura 18. Edificación con muros sin confinar.
Fuente: Load Bearing Masonry Construction.

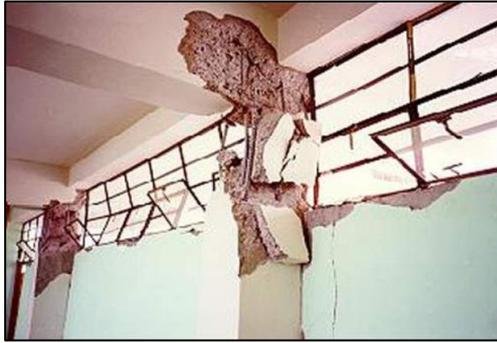
Columna corta: se da cuando la tabiquería está adosada a las columnas hasta una cierta altura que no es la misma altura que las columnas, lo que provoca concentraciones de fuerza cortante en los extremos libres de las columnas, originando que estas fallen por cortante. (Astorga y Rivero, 2009, p.38)

Figura 19. Falla por columna corta.
Fuente: Columnas cortas en el diseño estructural (Blog).

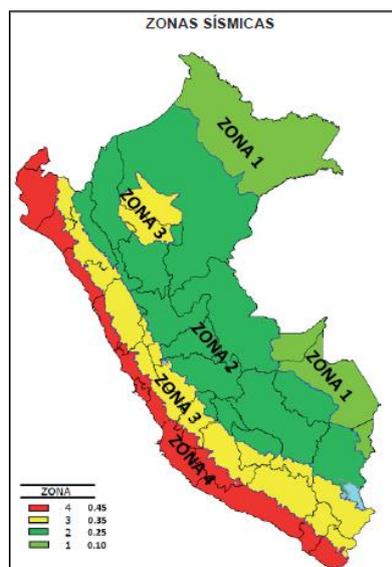
Según la Norma Técnica E.030 Diseño sismorresistente, el territorio peruano en la actualidad se encuentra dividido en 4 zonas (Fig. 20) que representa el nivel de sismicidad basada en las características generales de los movimientos sísmicos. La zona de estudio de la presente investigación se encuentra en una zona 4, y a su vez, el formato de evaluación con condiciones locales fue elaborado también para un sector ubicado en la zona 4; y cuyo factor Z es de $0.45g$ el cual se interpreta como un porcentaje de la aceleración de la gravedad del terreno frente a un sismo.

Figura 20. Mapa de zonificación sísmica Perú.
Fuente: Norma Técnica E.030

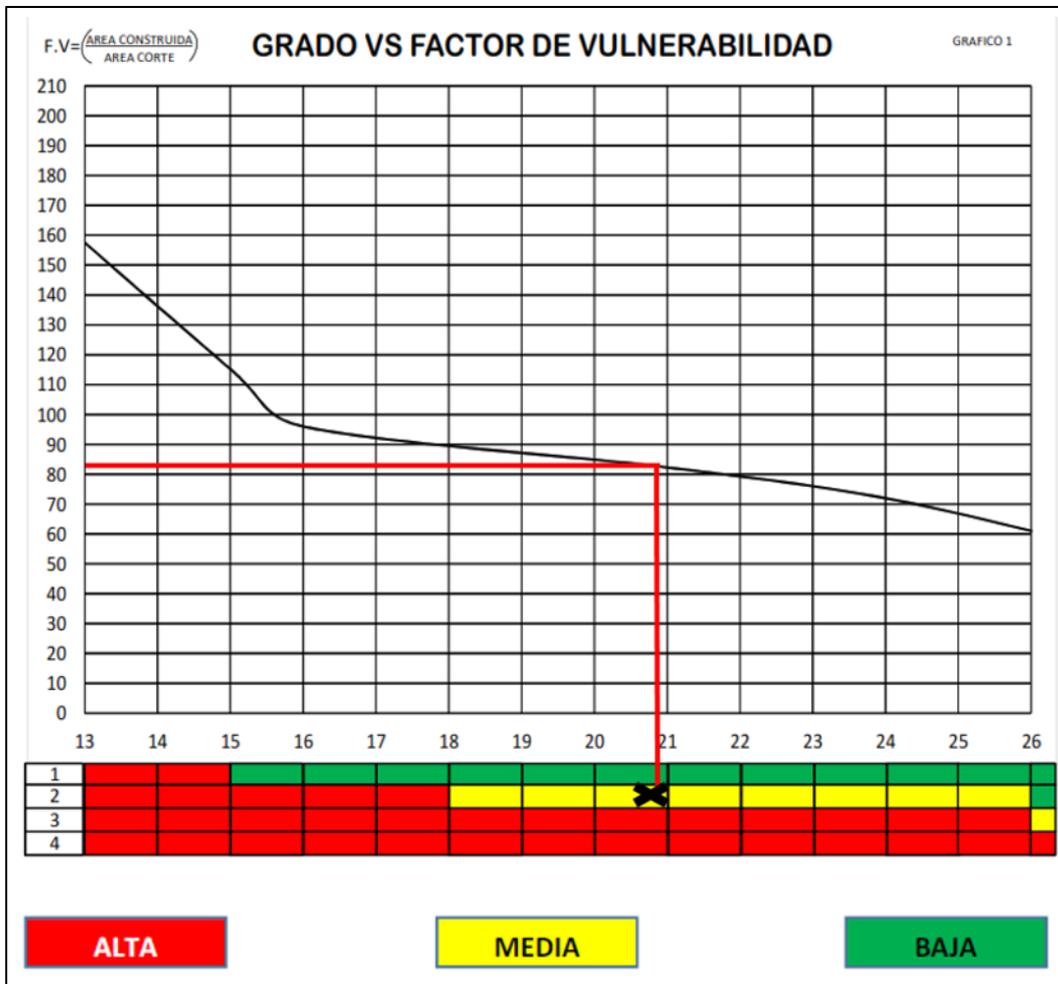
Después de operar los datos obtenidos del levantamiento arquitectónico de la edificación evaluada, pasamos a emplear el gráfico de Grado vs Factor de Vulnerabilidad de la siguiente manera:

Figura 57. Resultado del F.V. del segundo ejemplo.
Fuente: Elaboración Propia.

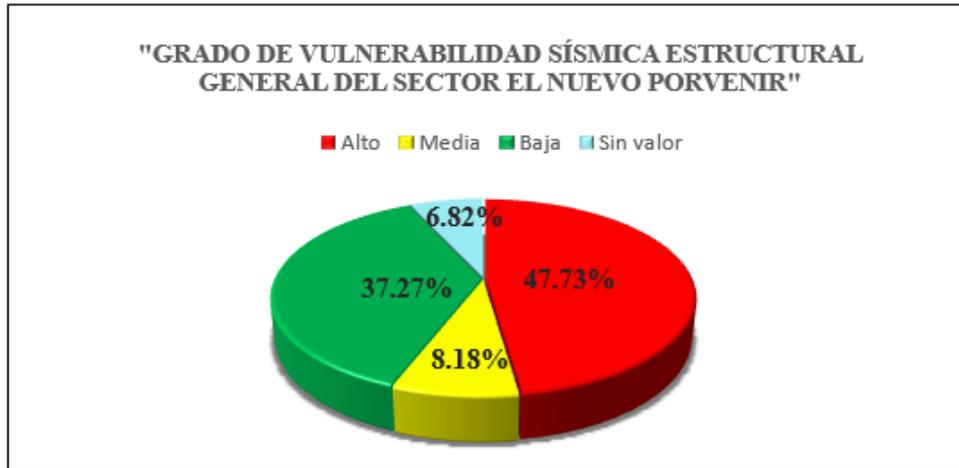
Figura 60: Vulnerabilidad general (%) del sector El Nuevo Porvenir
Fuente: Elaboración Propia.

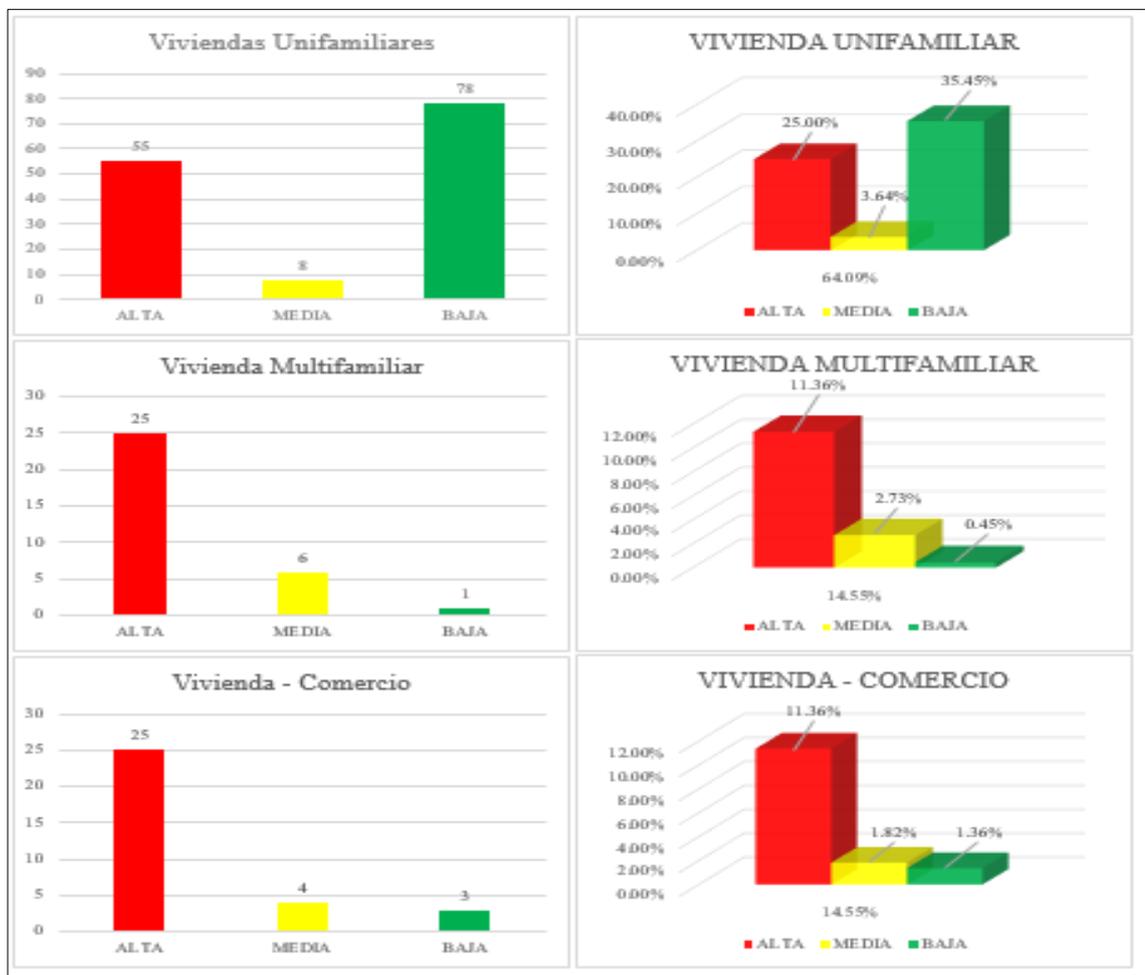
Figura 61: Vulnerabilidad según uso de edificaciones comunes de albañilería del sector El Nuevo Porvenir
Fuente: Elaboración Propia.
