**UNIVERSIDAD CÉSAR VALLEJO**

**FACULTAD DE INGENIERÍA Y ARQUITECTURA  
ESCUELA PROFESIONAL DE INGENIERÍA CIVIL**

Reforzamiento del muro de pirca aplicando mallas electrosoldadas en el  
AA. HH las Animas - Puente Piedra 2020

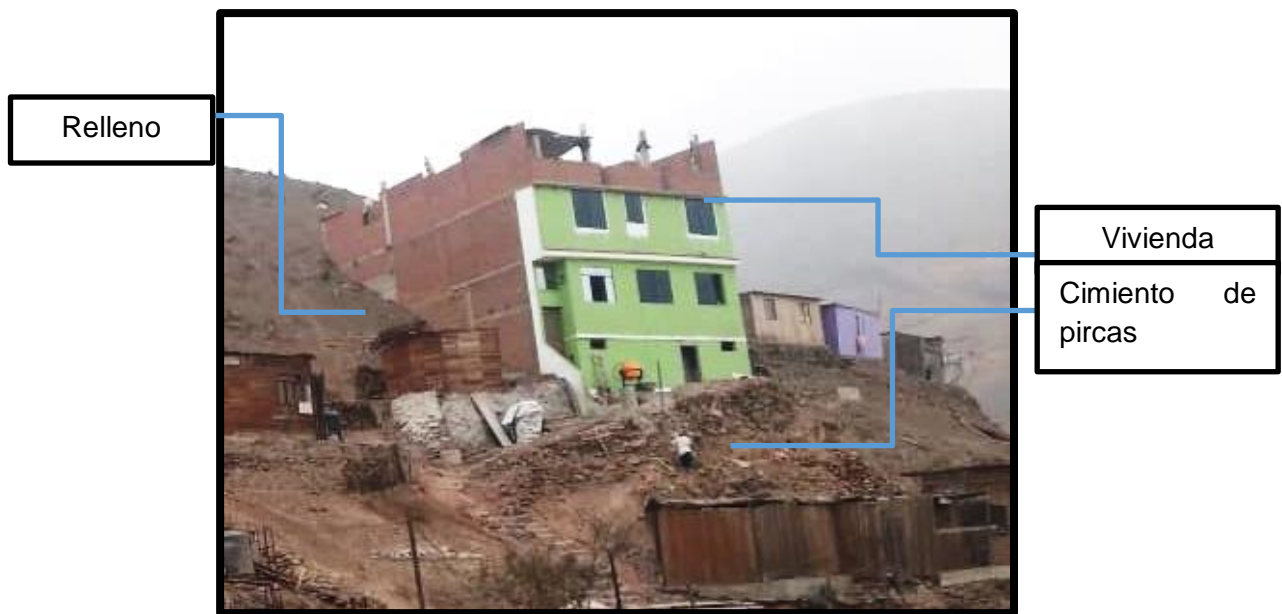
Figura N°1: Sistema del muro de pircas en viviendas de albañilería en el AAHH las Ánimas

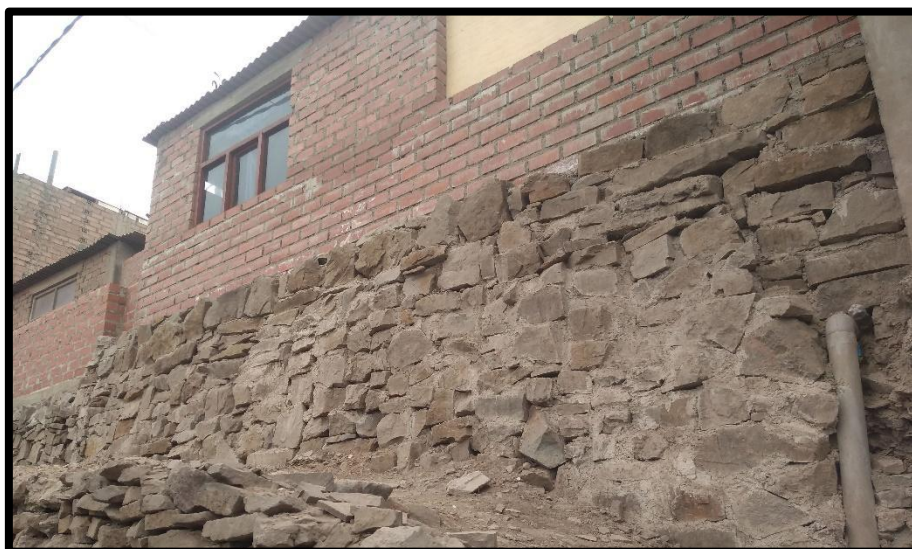
Figura N° 8: Muro de pirca construido por un maestro pirquero

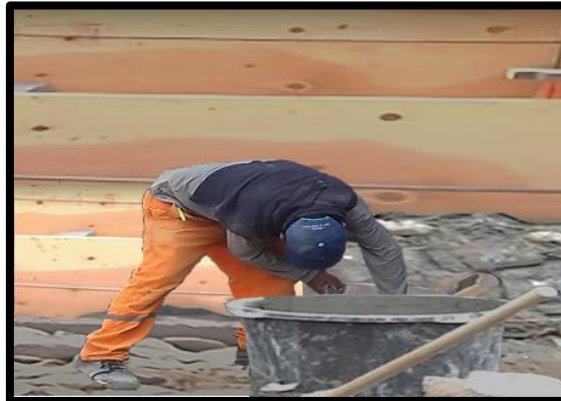
Figura N° 18: Asentado de piedras y mortero

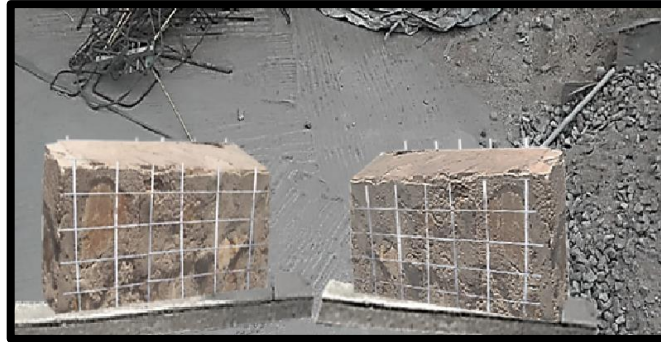
Se colocó la malla electrosoldada en el murete y luego se amarró usando los mismos alambres que se colocaron para fijar la malla en el murete de pirca.

Figura N° 21: Fijación de la malla electro soldada en el murete de pirca

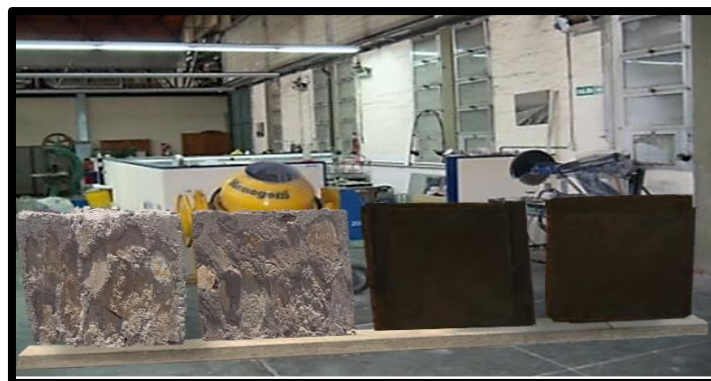
Finalmente, se culmina con el tarrajeo del Murete M3 y M4, y se procedió en esperar que el muro alcance su resistencia durante 28 para realiza el ensayo de laboratorio de compresión diagonal.

Figura N° 23: Muretes de pircas naturalmente y con tarrajeo

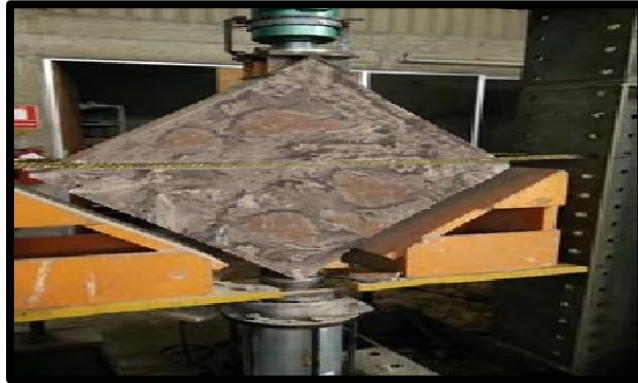
Figura N° 24: Murete de pirca colocada en la maquina sin reforzamiento

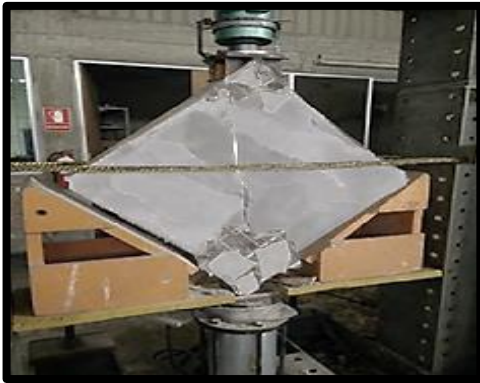
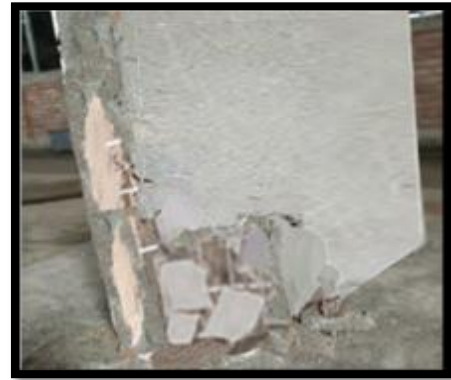
**Murete 4:** Este murete la carga se concentraron en los apoyos donde se inicia la compresión, por lo que no llego a una resistencia máxima de corte en la cual no se observa rotura solo presenta fallas en esquinas donde se aplica la carga en la cual la malla electro soldada no presenta rotura.

Figura N° 29: Falla por tracción diagonal del murete de pirca reforzada

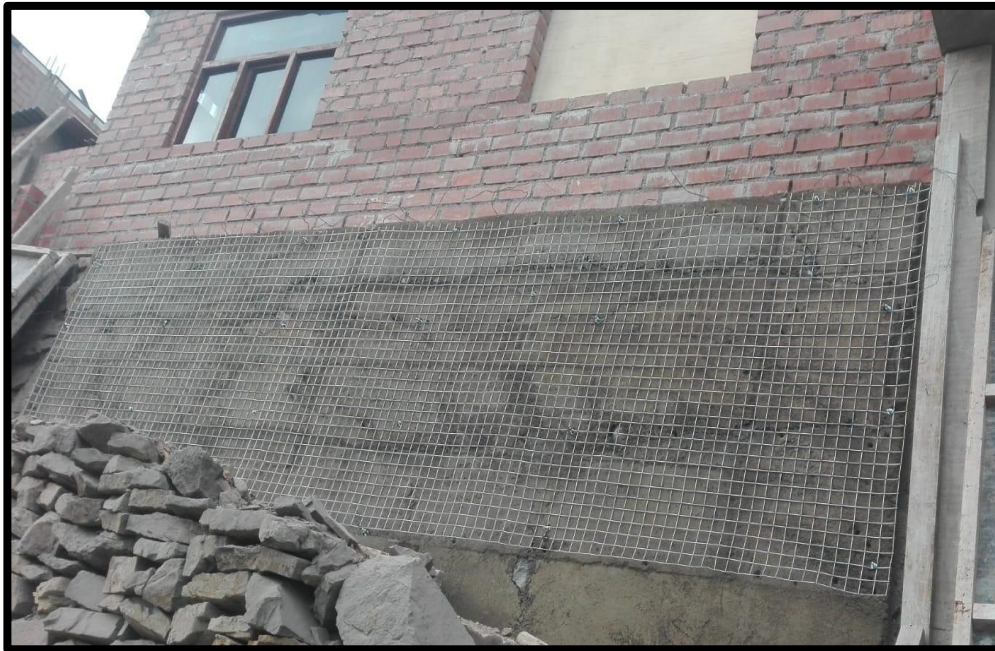
Figura N° 34: Colocación de la malla en el muro estabilizado con mortero dosificado

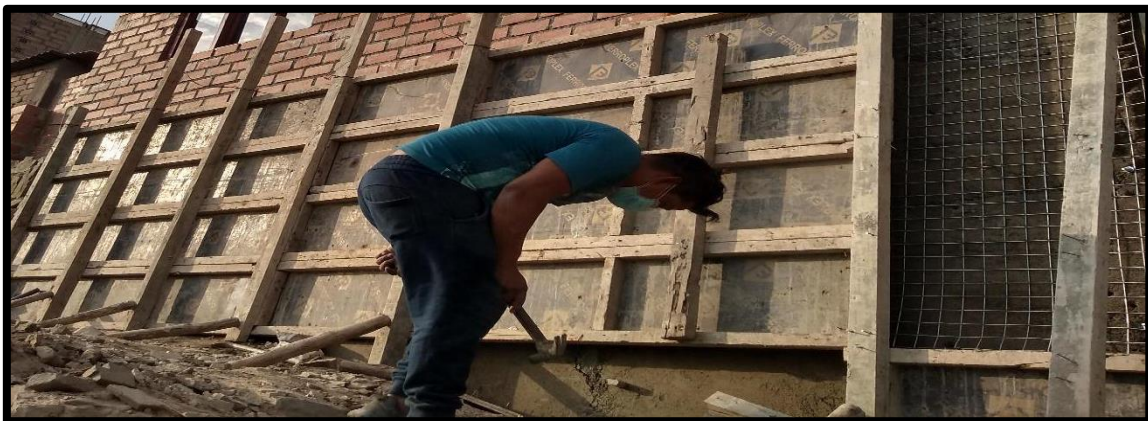
Figura N° 35: Encofrado del muro para el vaciado del concreto de 175 kg/cm<sup>2</sup> y reconocer si la malla y el hormigón tuvieron una buena adherencia

**Descripción:** En las figuras 9 y 10 se puede apreciar la adherencia de la malla con el hormigón permitiendo así una mayor resistencia del muro de pirca durante el evento sísmico.

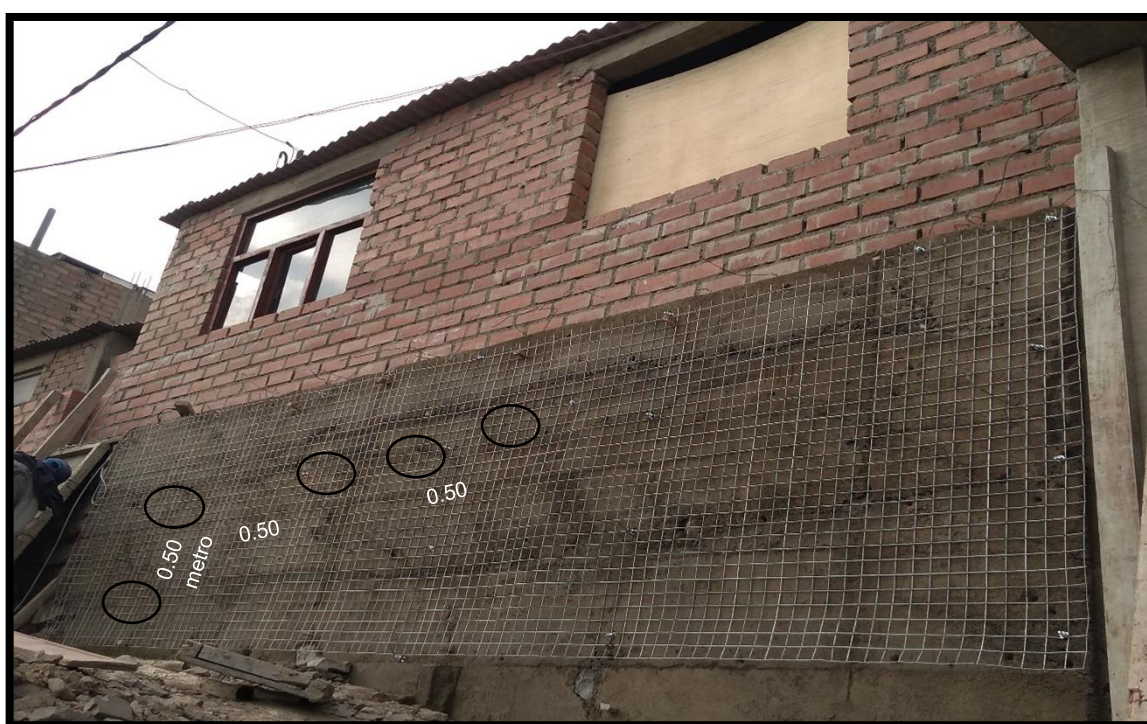
Figura N° 36: Muro de pirca perforado con pernos expansivos para permitir un anclaje fijo con la malla electro soldada

**Descripción:** En la figura 11 se muestra el anclaje de la malla con el muro de pirca, cabe mencionar que la colocación de malla electrosoldada sería como una alternativa de reforzamiento para evitar deslizamiento de las piedras cuando pierdan su estabilidad y evitar fallas estructurales de las viviendas durante un evento sísmico cuando el muro de pirca no cuenta con ningún tipo de reforzamiento.

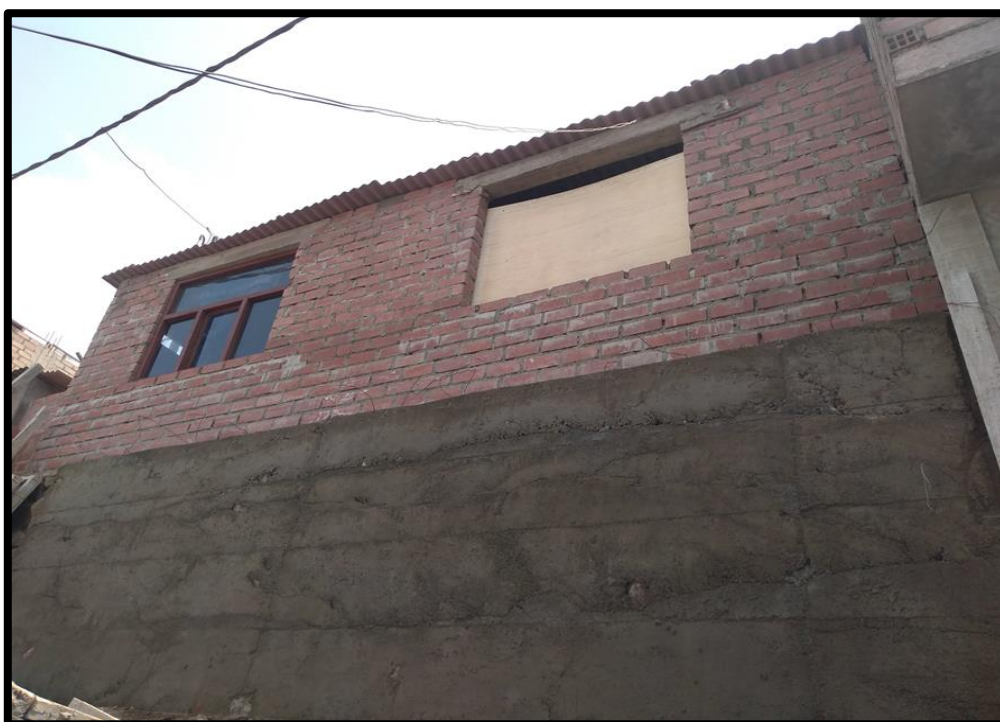
Para la propiedad física del control de fisuras de la malla electrosoldada se da cuando la malla es cubierta con concreto de 175kg/cm<sup>2</sup> de este modo cuando el concreto haya culminado su tiempo de secado se procede al desencofrado, con la ayuda del curado en la parte final se puede apreciar si presentan fisuras o grietas y poder visualizar si el concreto alcanzo su resistencia que se empleó en el diseño o si no hubo una buena adherencia de la malla con el concreto.

Figura N° 37: Desencofrado del muro de pirca una vez que haya secado por 7 días alcanzando su resistencia de diseño que se le aplico en este tipo de muro de pirca

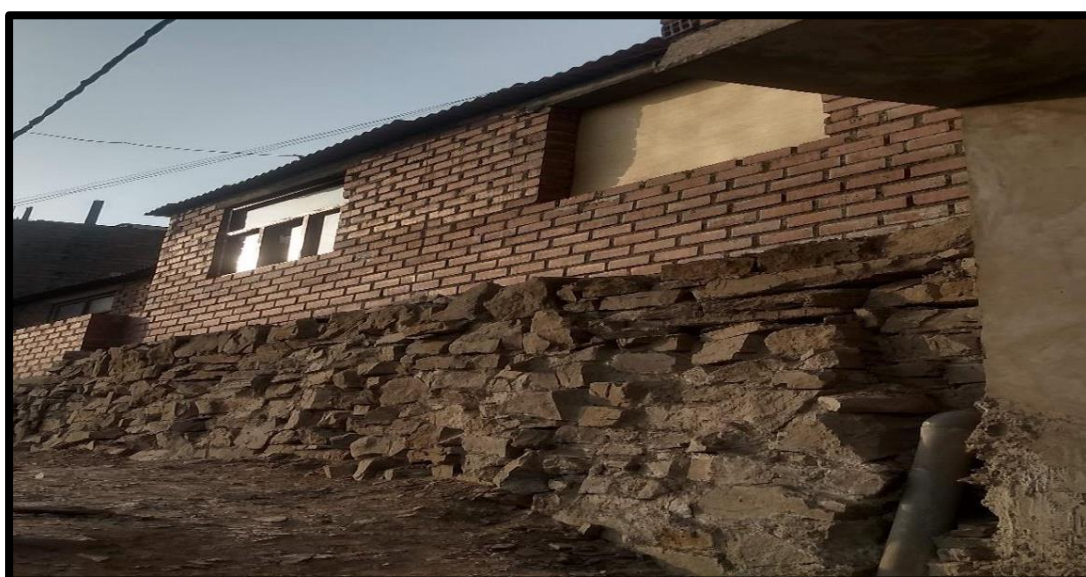
Figura N° 38: Muro de pirca perfilado y nivelado

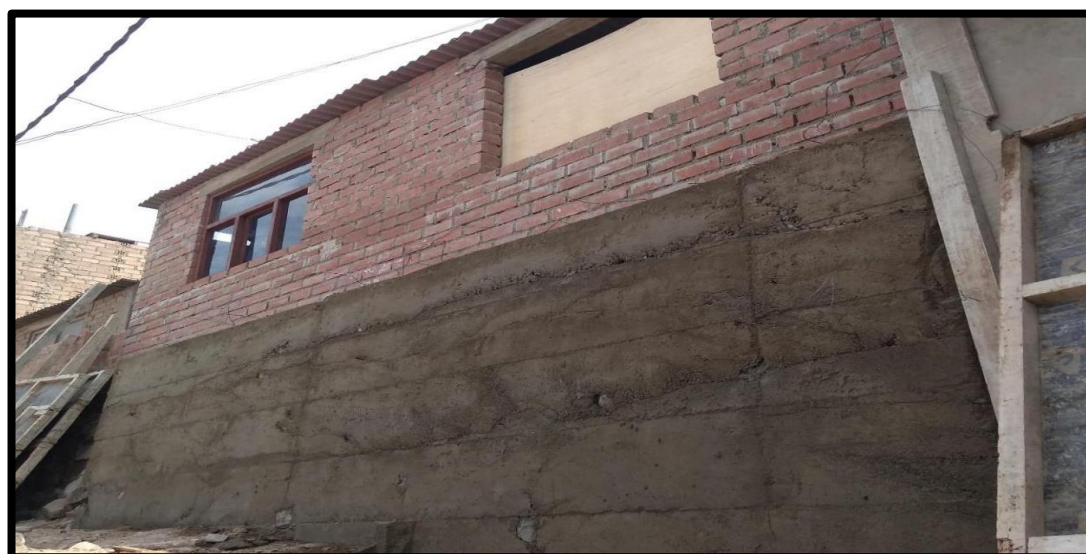
Figura N° 39: Estabilizando el muro de pirca agregándole mortero 1:4

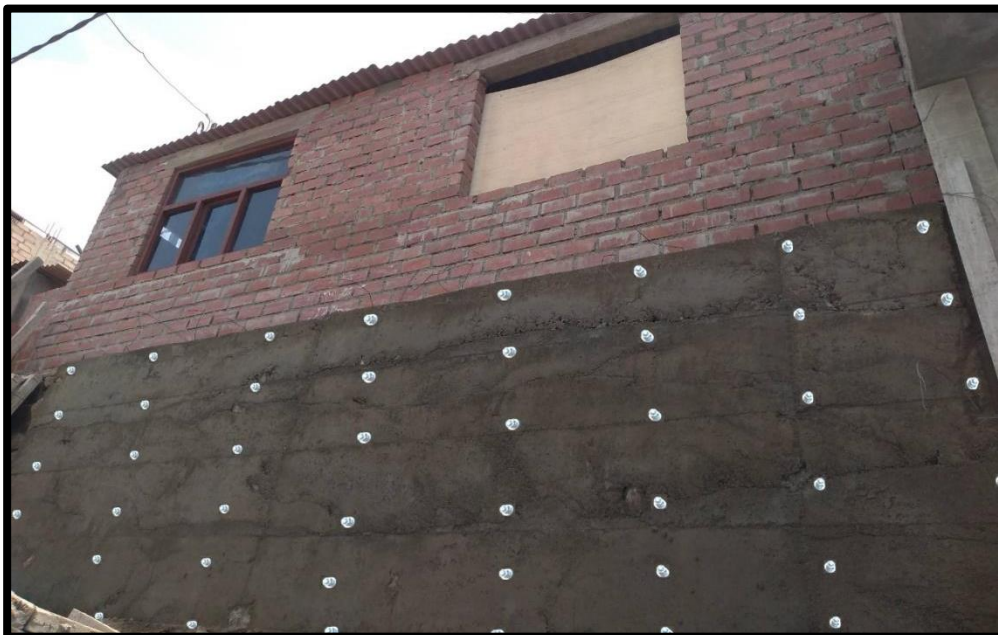
Figura N° 40: Introducción de los pernos en el muro de pirca estabilizada para la colocación de la malla

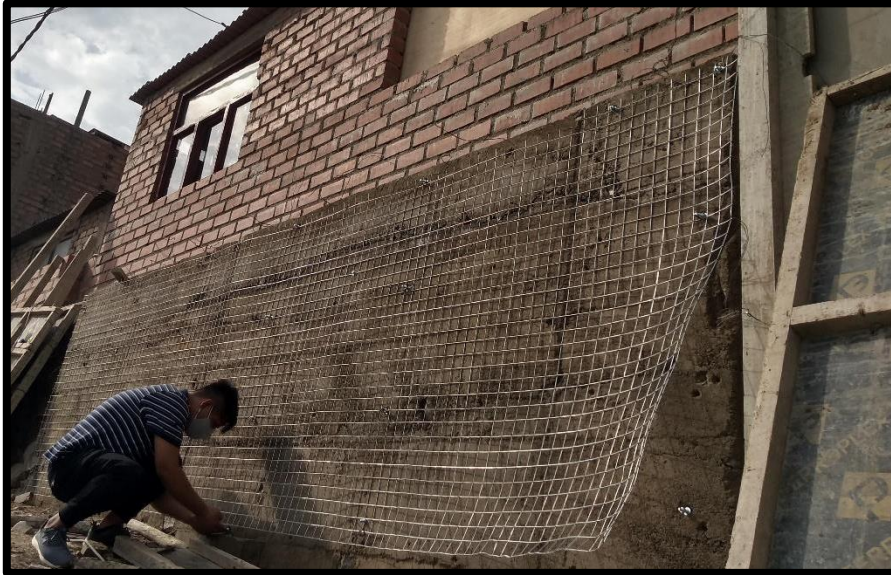
Figura N° 41: Anclaje de la malla electrosoldada en el muro de pirca

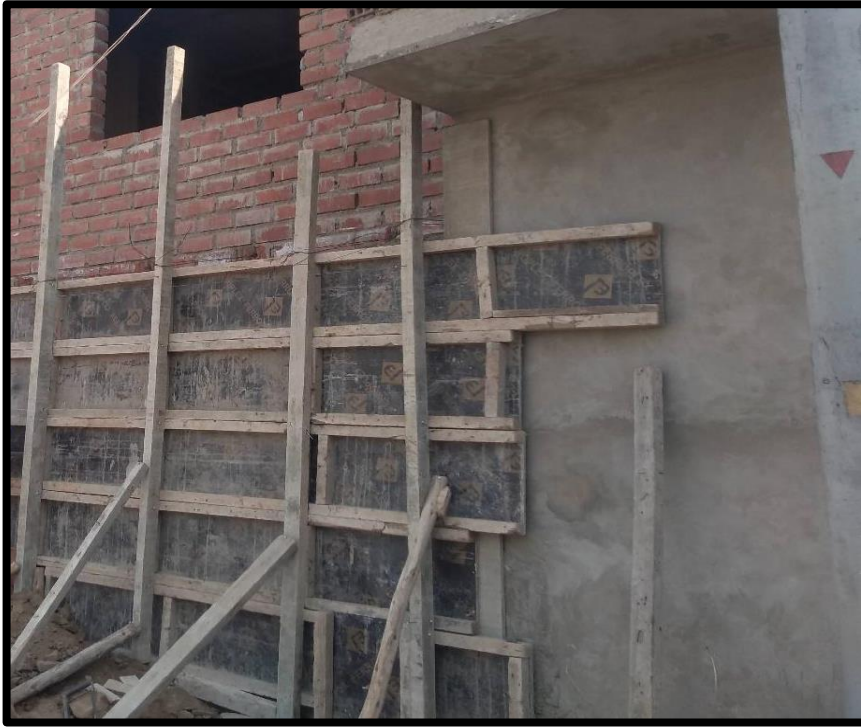
Figura N° 42: Encofrado del muro de pirca para el vaciado de concreto de 175 kg/cm<sup>2</sup>

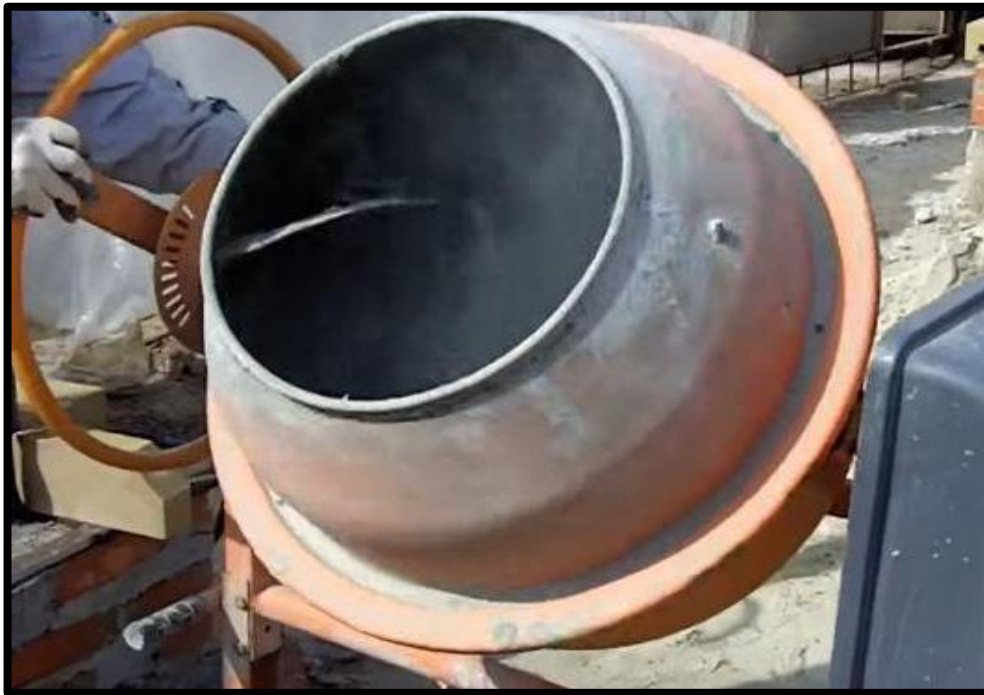
Figura N° 43: Preparación del concreto con una relación de 1: 2,5: 2,5

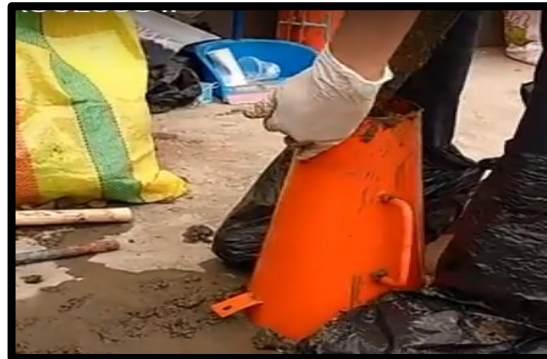
Figura N° 44: Llenado del concreto cada 1/3 en el cono de ensayo

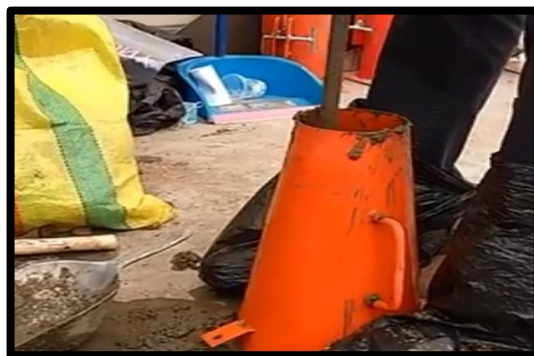
Figura N° 45: Incrustado de la varilla cada 25 veces de manera circular en el contorno del cono

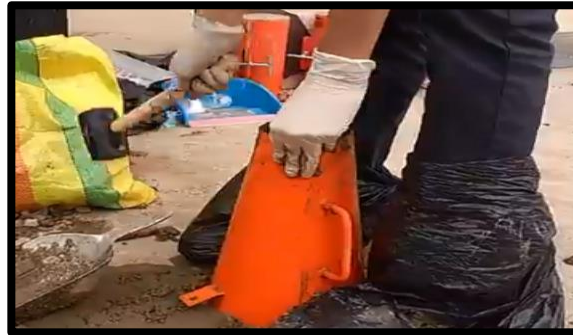
Figura N° 46: Golpeado del cono para que no haiga vacíos en el volumen

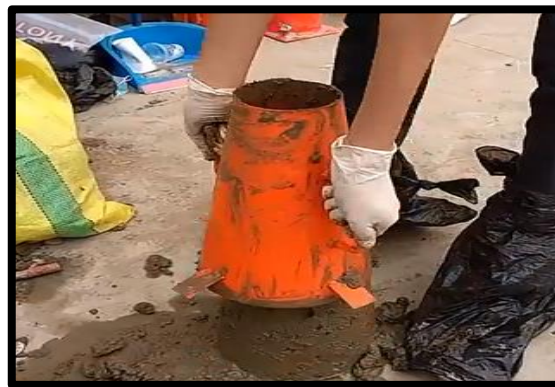
Figura N° 47: Final del ensayo una vez terminado de llenado de las tres capas

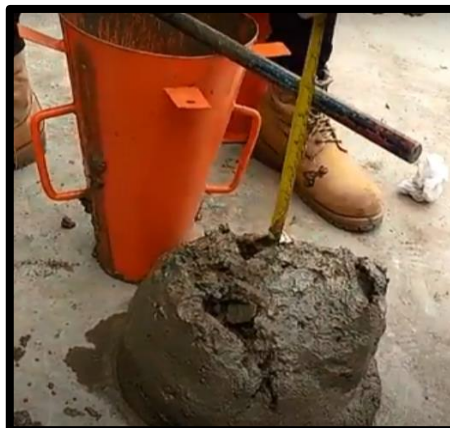
Figura N° 48: Medición del asentamiento del concreto o Slump

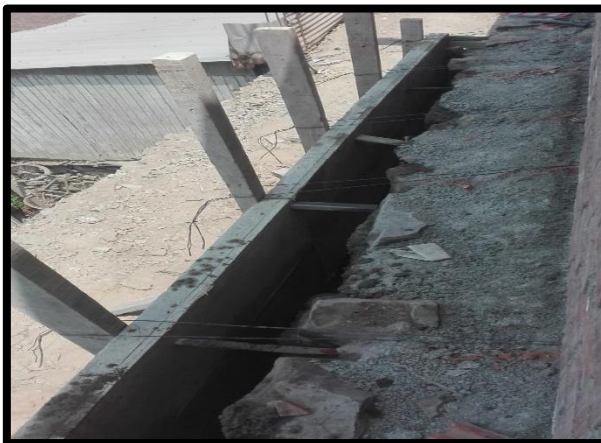
Figura N° 49: Verificación de la estabilidad del encofrado antes del vaciado

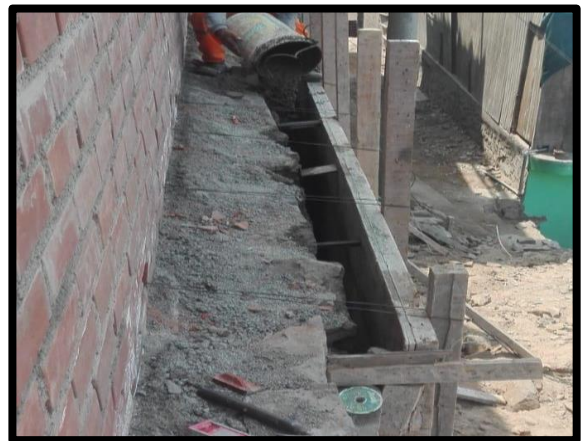
Figura N° 50: Vaciado del concreto en el muro encofrado
