**“Evaluación urbana arquitectónica del ex Cine teatro Chavín  
como patrimonio arquitectónico para su reciclaje sostenible en  
la ciudad de Chimbote-2020”-**

**“Remodelación del ex Cine teatro Chavín a edificio multifuncional  
en la ciudad de Chimbote-2020”**

TESIS PARA OBTENER EL TÍTULO PROFESIONAL DE:

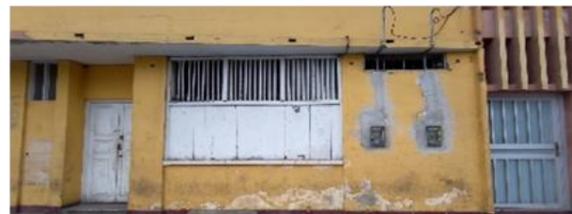
1. DETERIORO Y DESPRENDIMIENTO DE LA PINTURA en muros y puertas

2. PAREDES CON SALITRE Y HUMEDAD (HONGOS) agrietamiento y desintegración del concreto

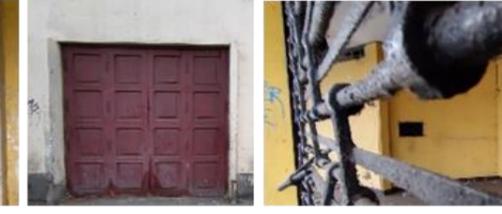
5. REJAS DE FIERRO CON ACABADO DE ESMALTE COLOR NEGRO EN PROCESO DE CORROSIÓN Y OXIDACIÓN DE

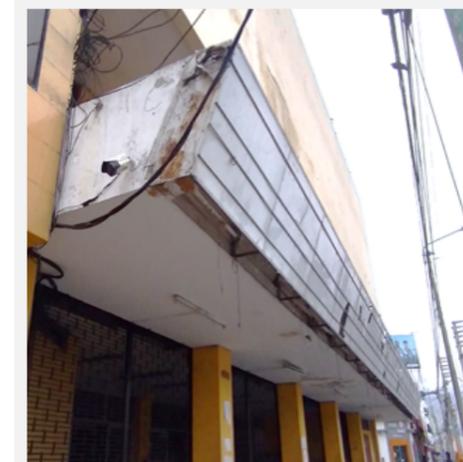
La actual luminaria exterior se encuentra totalmente deteriorada y desmantelada propio de la erosión del sol y el desgaste de los años.

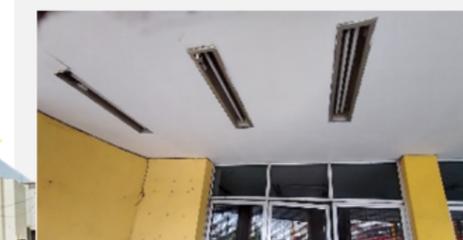
Las luminarias de la boletería están a la intemperie, posiblemente con daños o con los conectores oxidados por la filtración de la humedad en el ambiente.

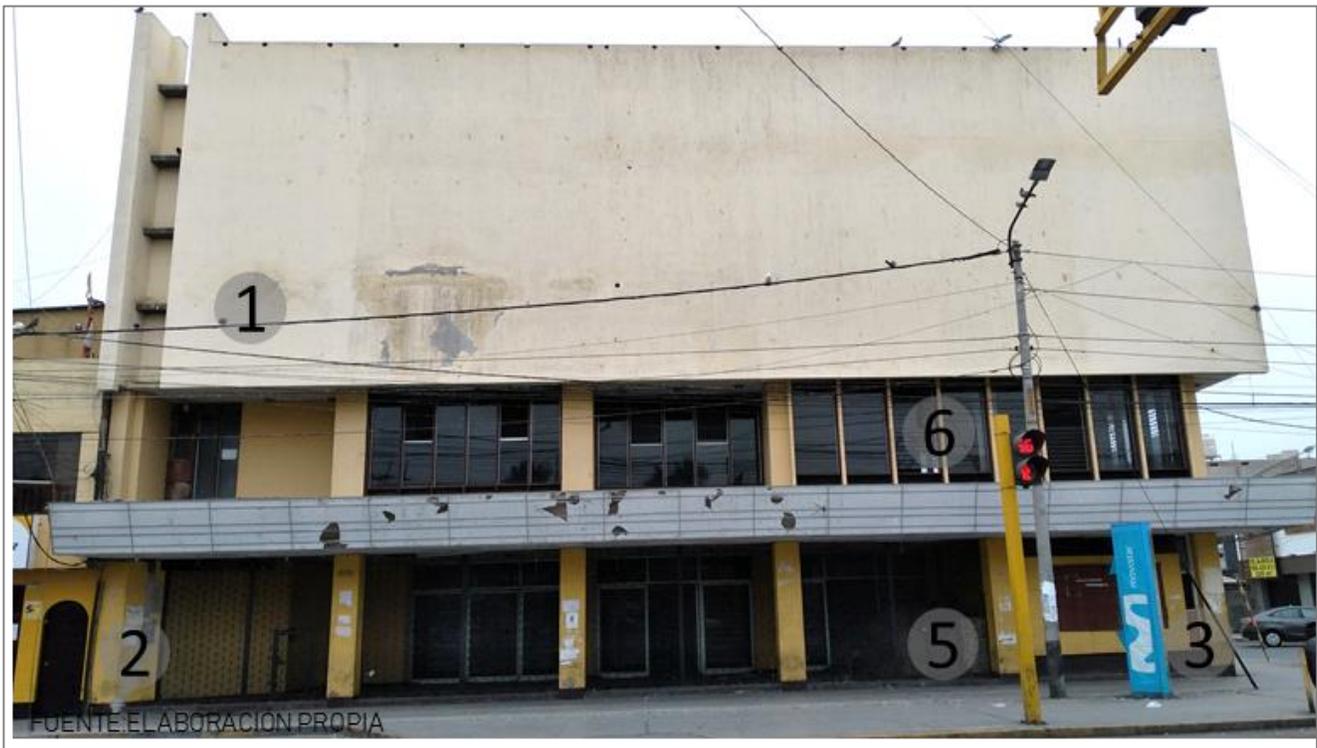
*IMAGEN: Lesiones en el inmueble*  
Fuente: Elaboración propia

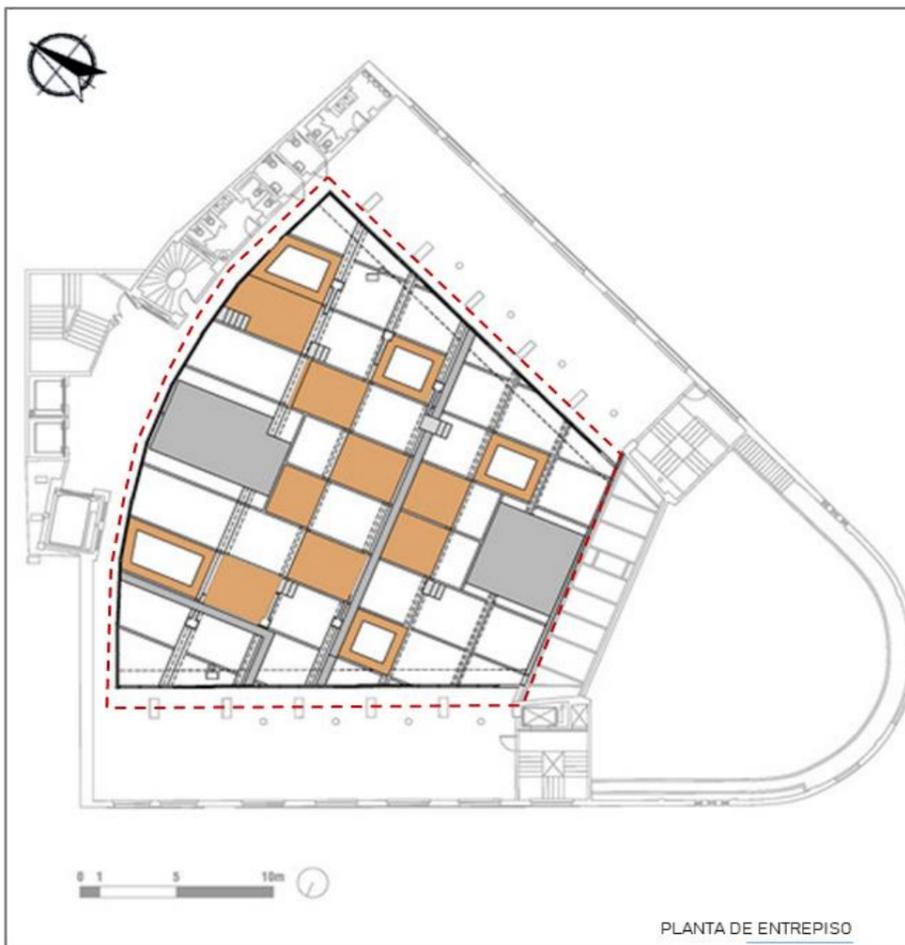
- SALÓN DE BAILE: EN EL TECHO ANTIGUO (VACIO ARQUITECTÓNICO)**
- SE CONSERVA LOS MARCOS DE LOS TIJERALES DE CONCRETO,**
- LA LOSA DEL SALÓN DE BAILE =TECHO INCLINADO DEL CINE BRASIL**

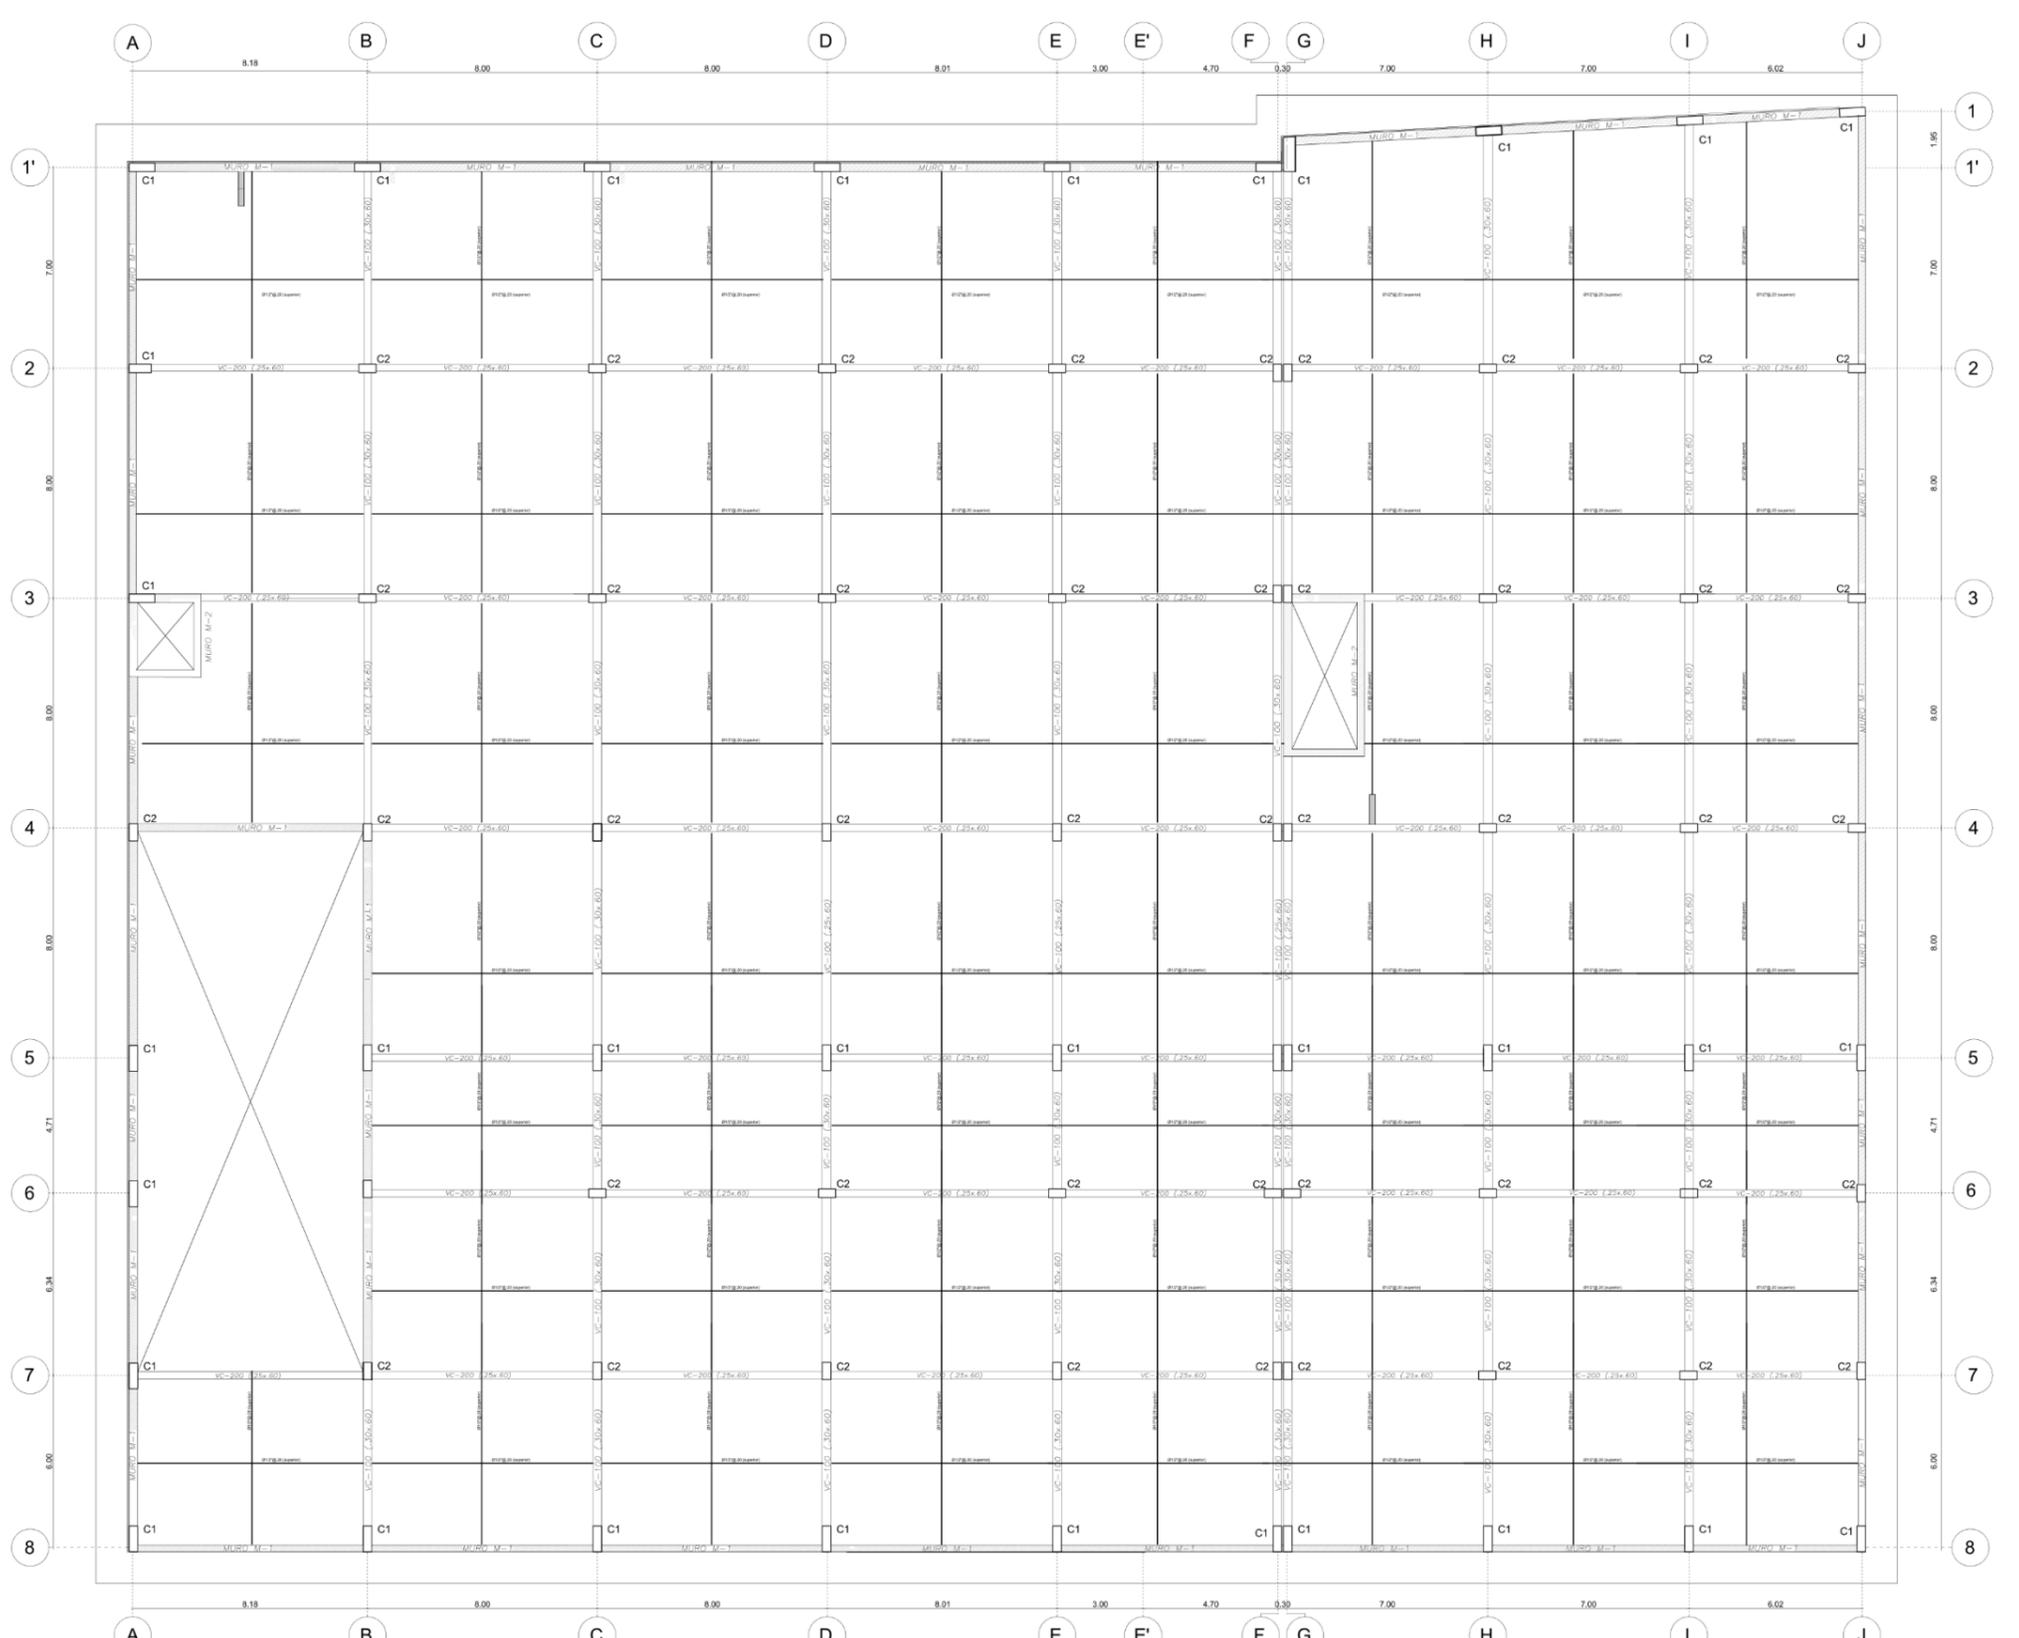
**PLANTA DE CIMENTACION**  
 ESCALA 1/75  
 PLANTA DE CIMENTACION, H=0.00m  
 DOBLE MALLA 1/20x20cm SUPERIOR E INFERIOR

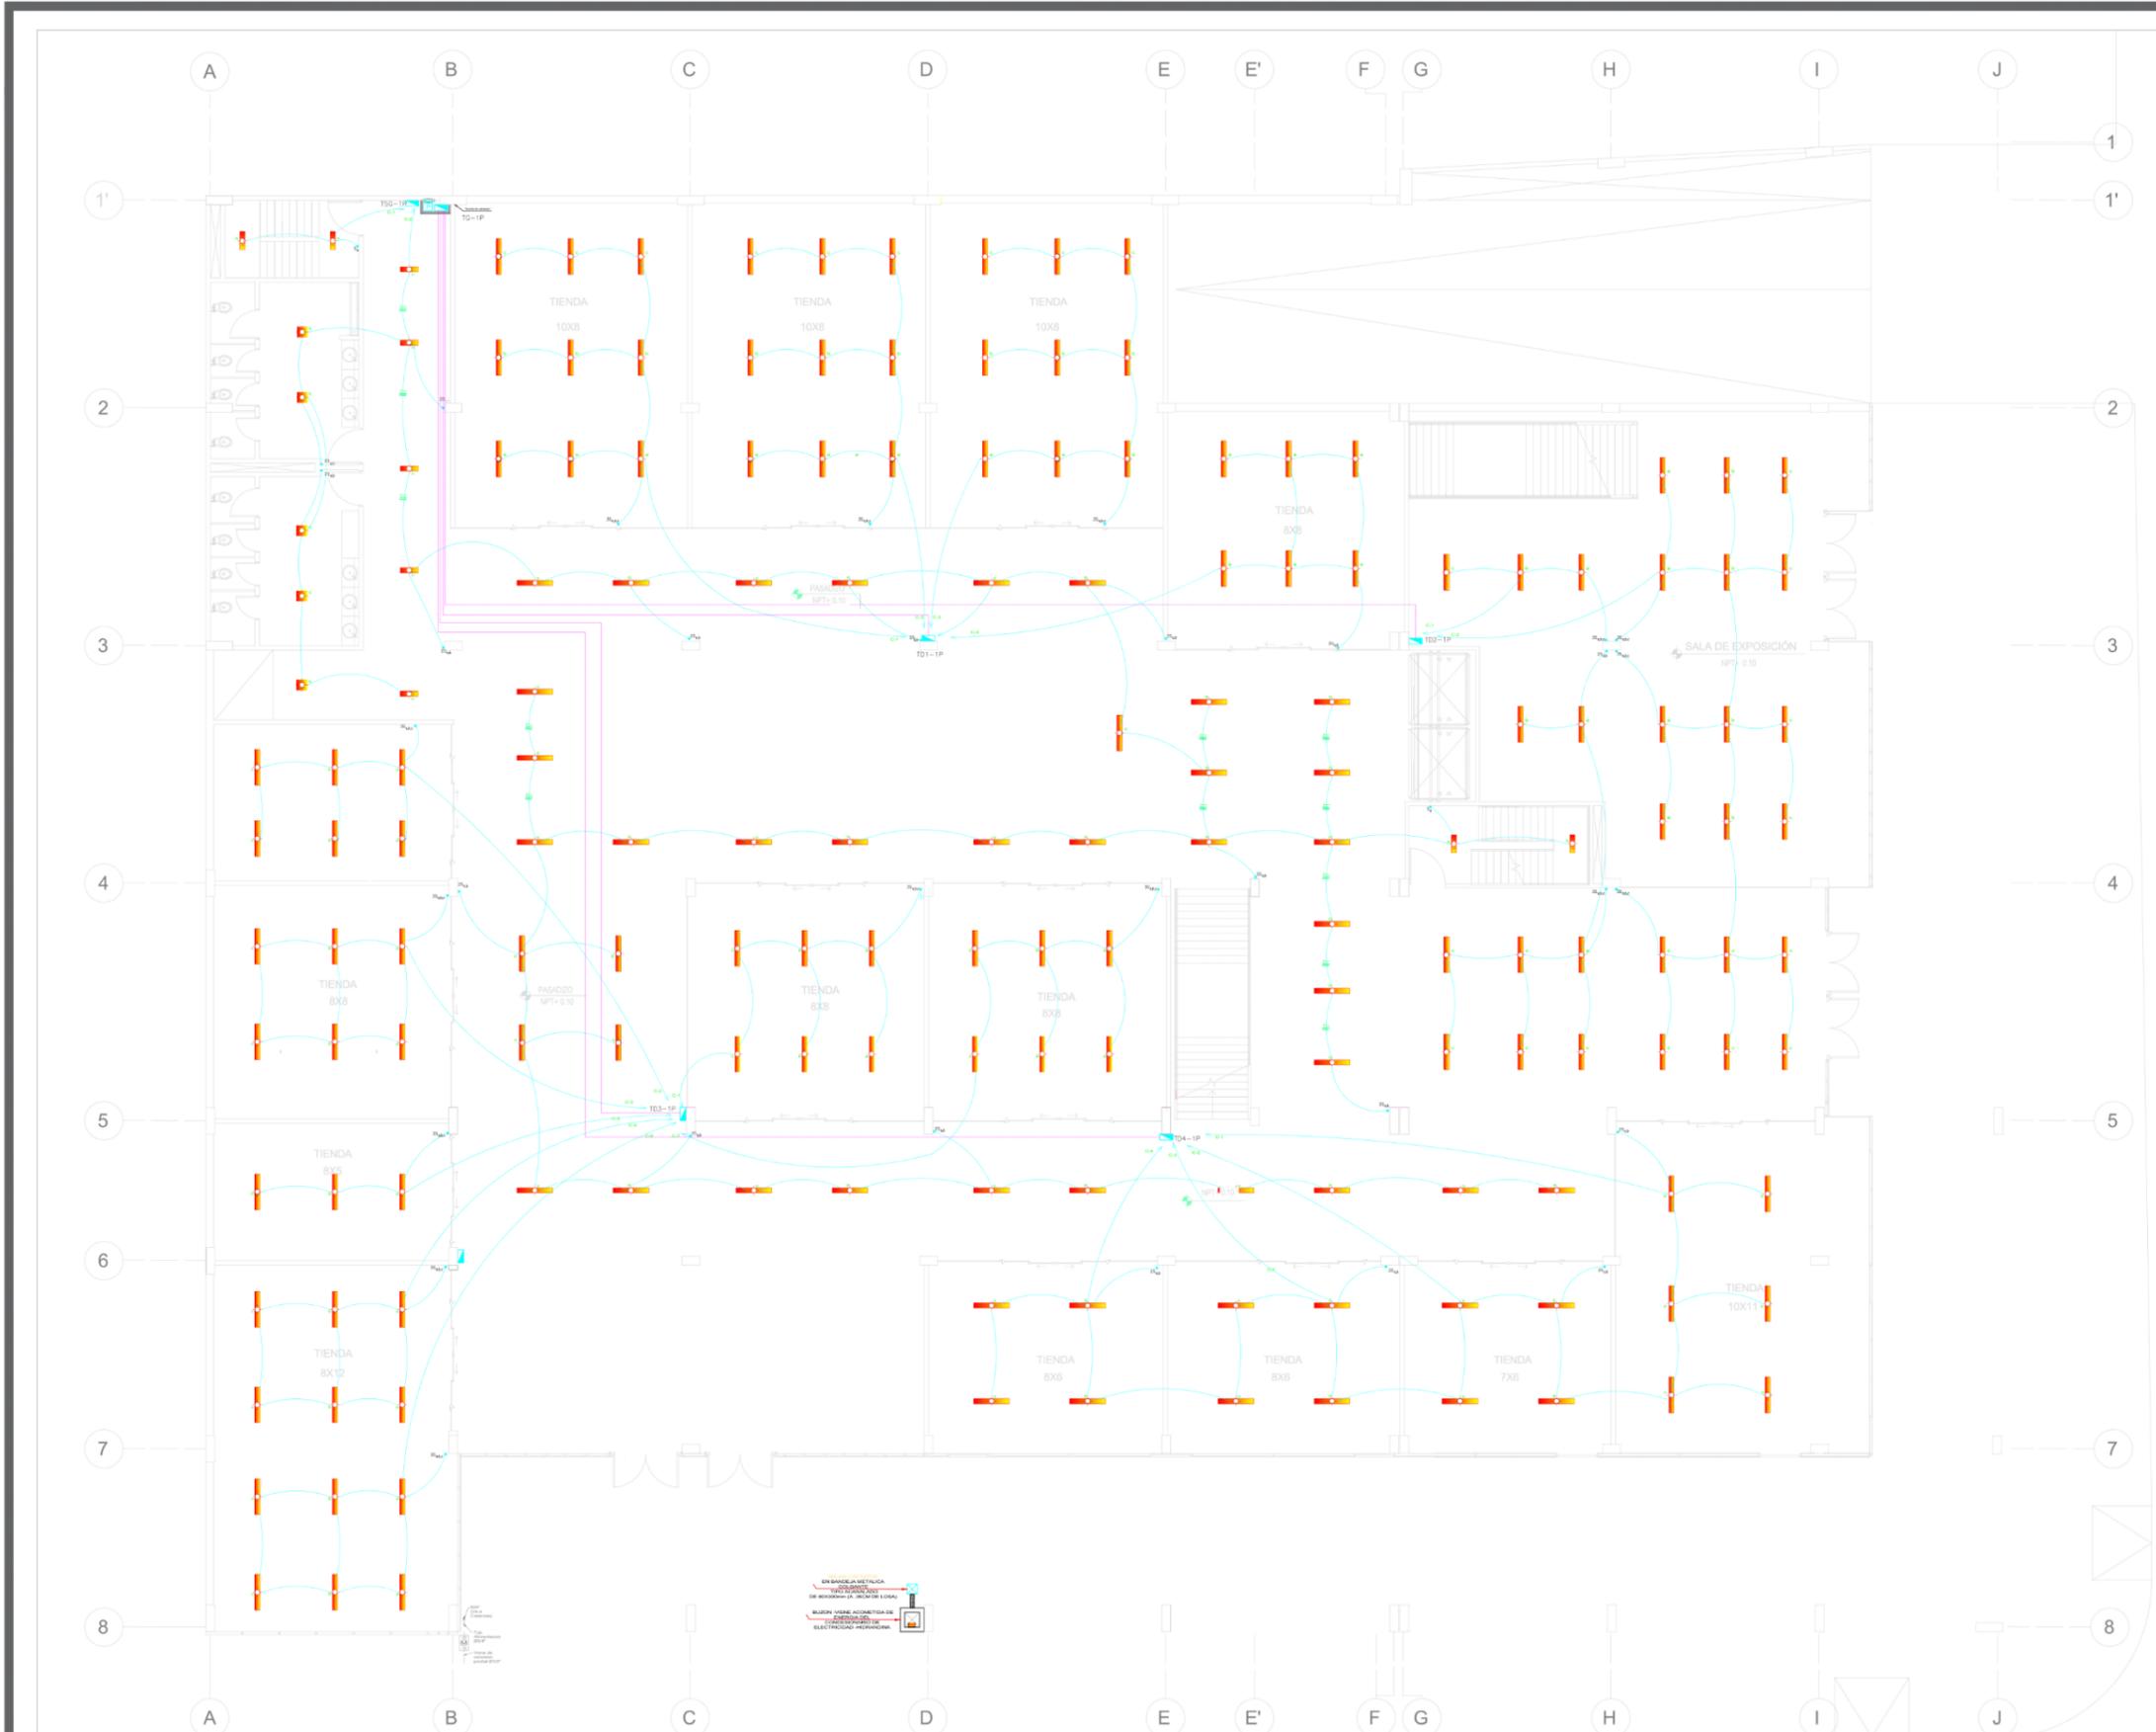
INSTALACIONES ELECTRICAS-ALUMBRADO: PRIMER PISO  
ESC: 1/75

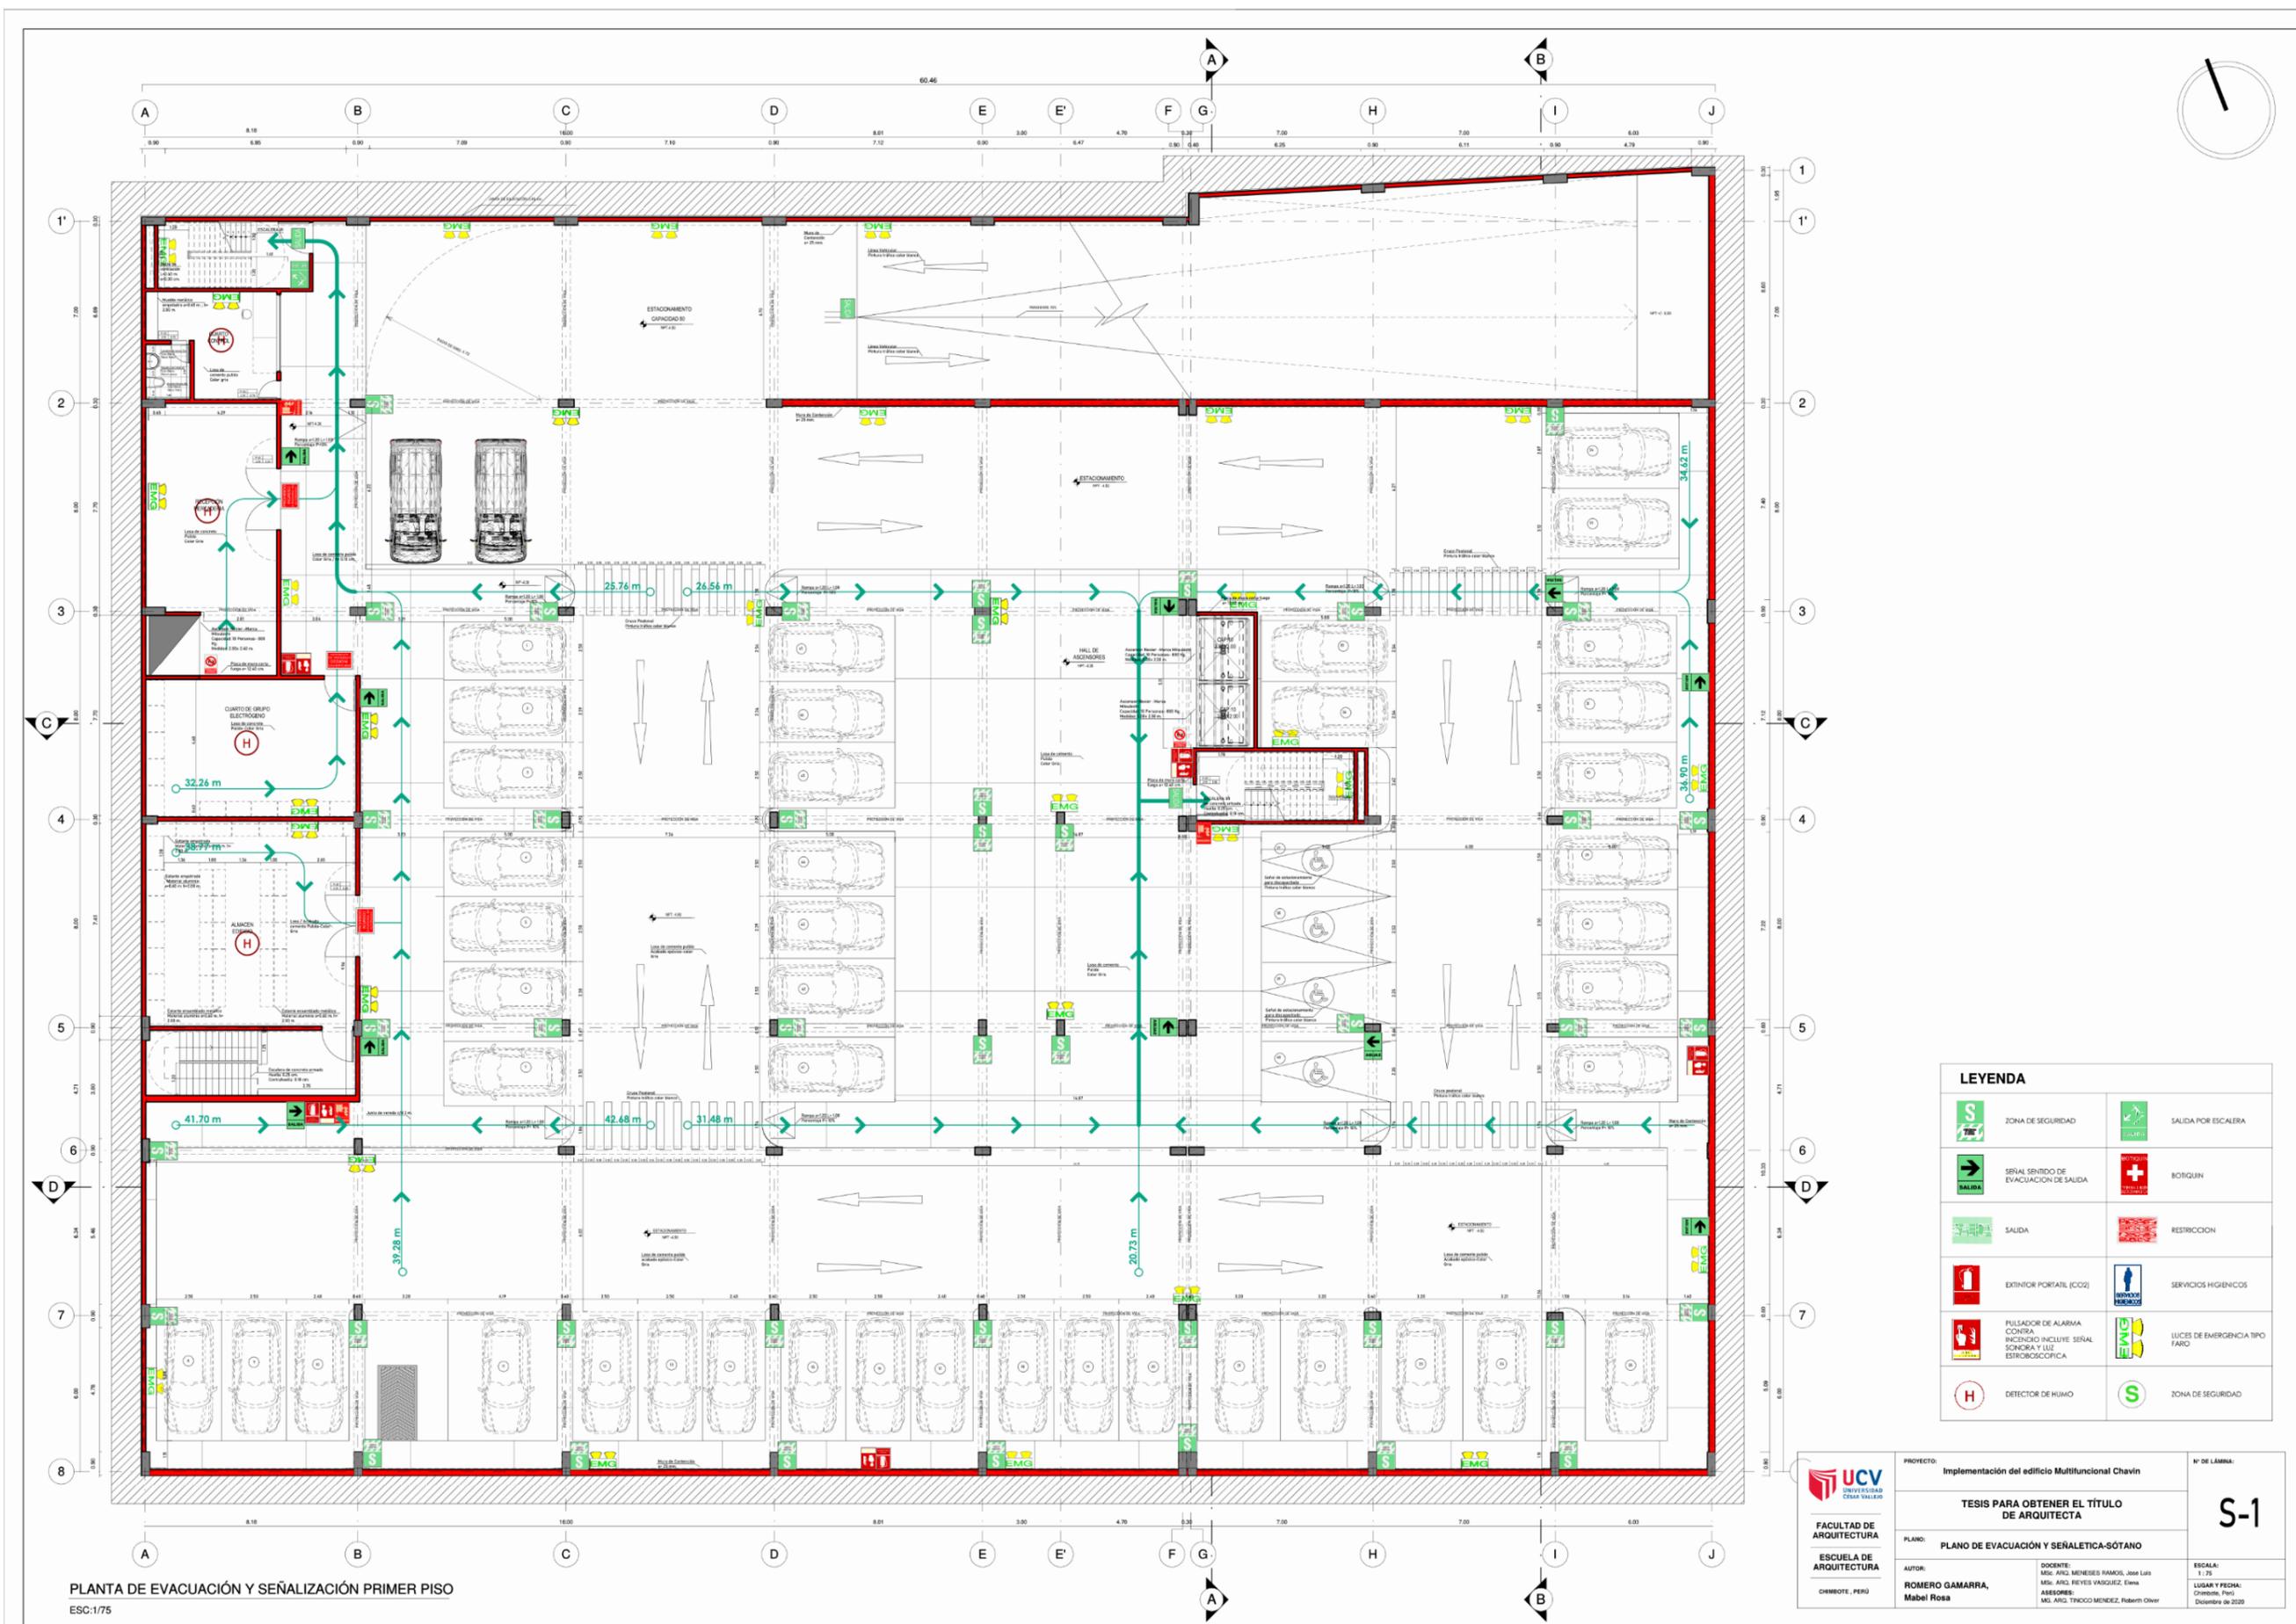
PLANTA DE EVACUACIÓN Y SEÑALIZACIÓN PRIMER PISO  
ESC:1/75

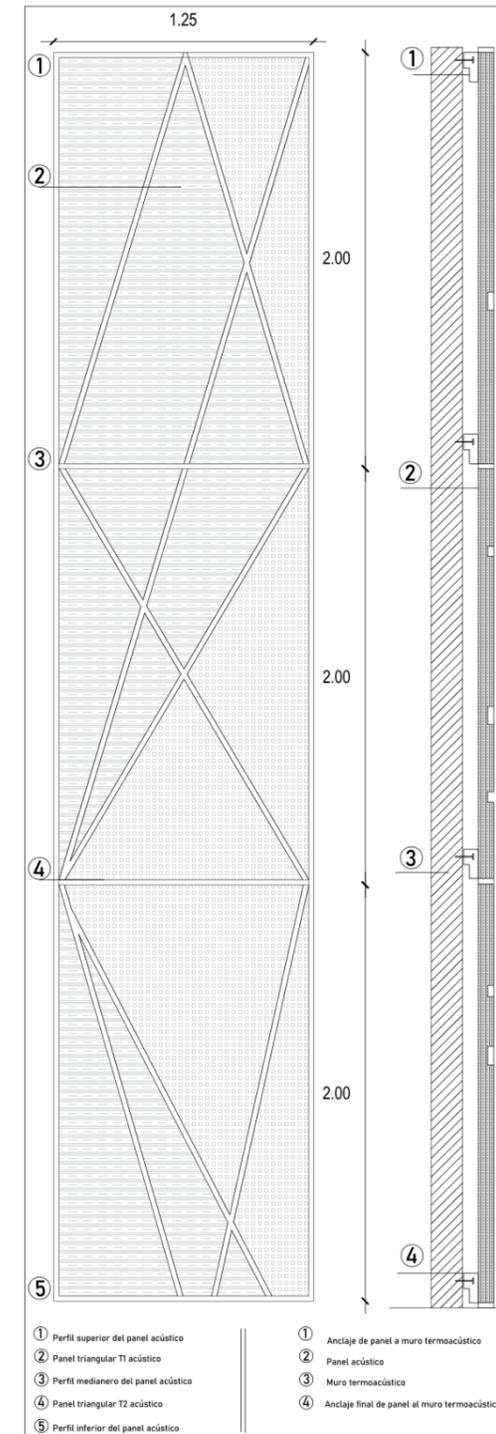
DETALLE DE AUDITORIO  
ESC: 1/15

D4 : DETALLE DE PANELES ACÚSTICOS
