**Diseño de la capa de rodadura con material romerillo y la
adición de melaza de caña para su uso en la vía baños
sulfurosos - Shucshuyacu, distrito de Jepelacio, Moyobamba
– 2020**

TESIS PARA OBTENER EL TÍTULO PROFESIONAL DE:

Ingeniero Civil

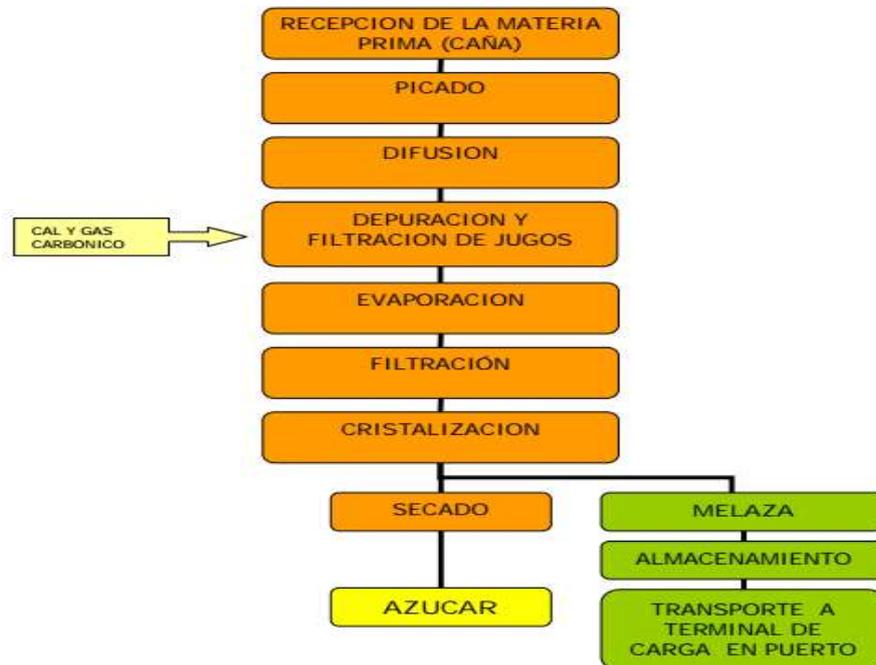
Figura N° 1: Flujo del proceso de fabricación de la melaza.

FLUJO DEL PROCESO DE FABRICACION Y DISTRIBUCION DE LA MELAZA DE CAÑA

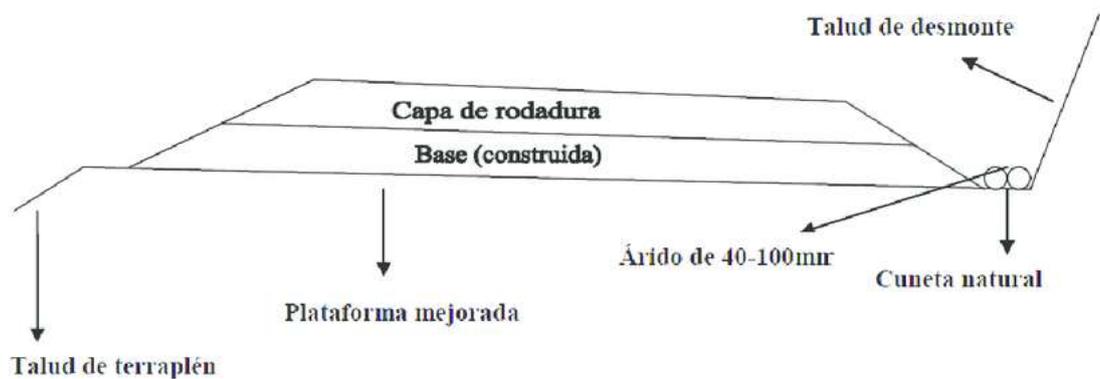
Figura N° 2: capa de rodadura.

Es un tratamiento superficial no posee un gran espesor, se conforma por una mezcla de agregados pétreos y asfalto. esta capa se puede producir en frío o caliente, su finalidad es proteger la superficie del pavimento de los agentes externos que puedan causarle algún daño, el uso de una vía de afirmado depende mucho de las condiciones climáticas y de un drenaje satisfactorio.

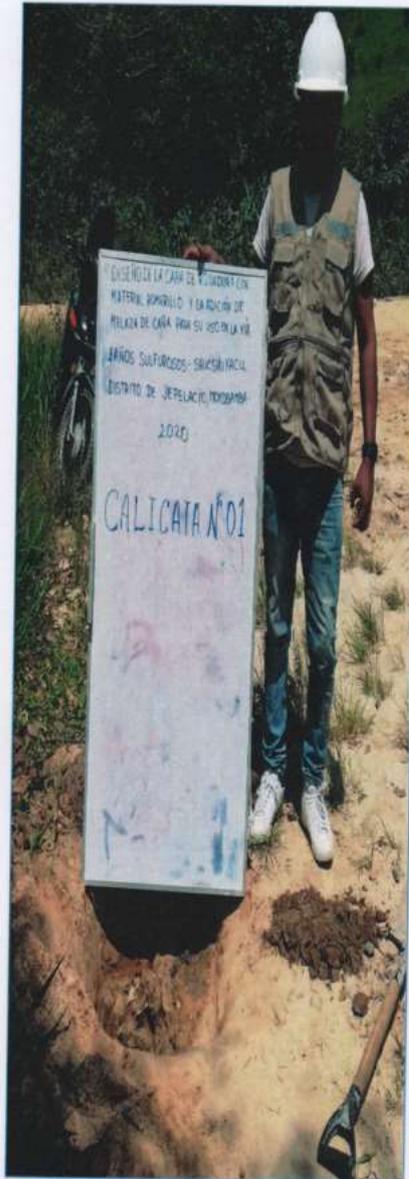
- Calicata C-01

Existe una capa de arena limosa de color beige, con espesor de 0.00 a 0.40 mts. SUCS "SM" y AASHTO "A-4(0)".

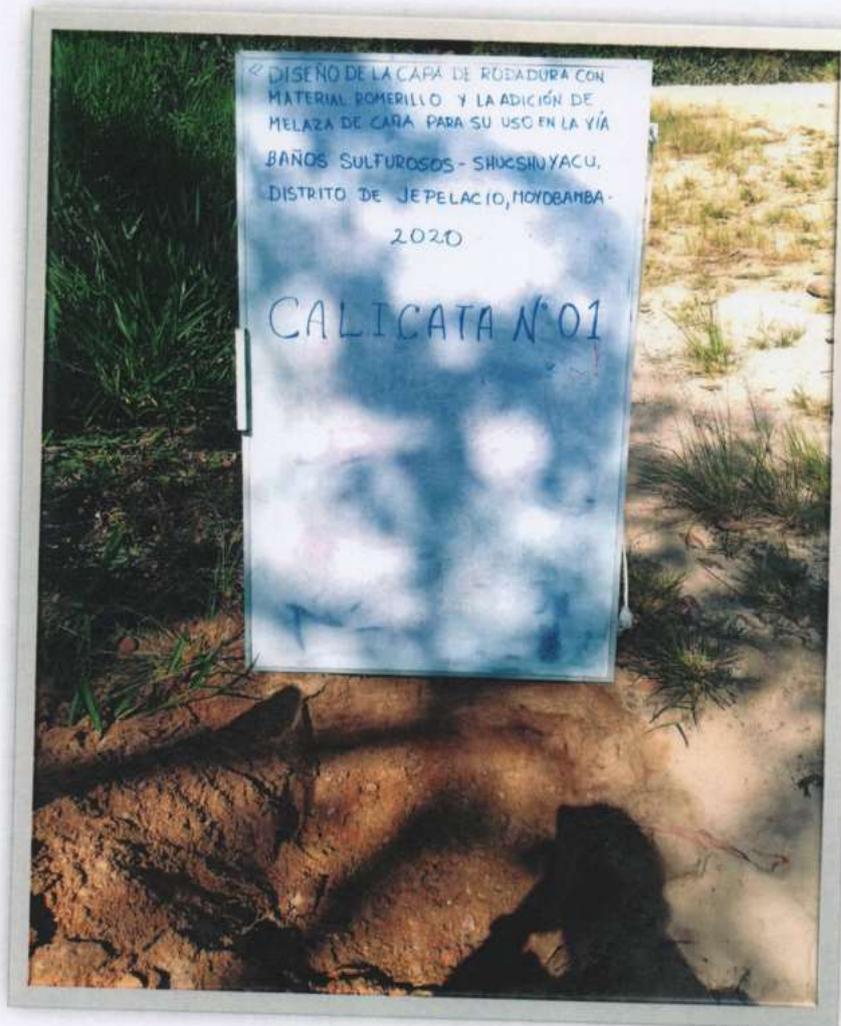
Figura N° 01: Ubicación de la Calicata C-01 en el acceso principal, hacia los baños sulfurosos del Distrito de Jepelacio.

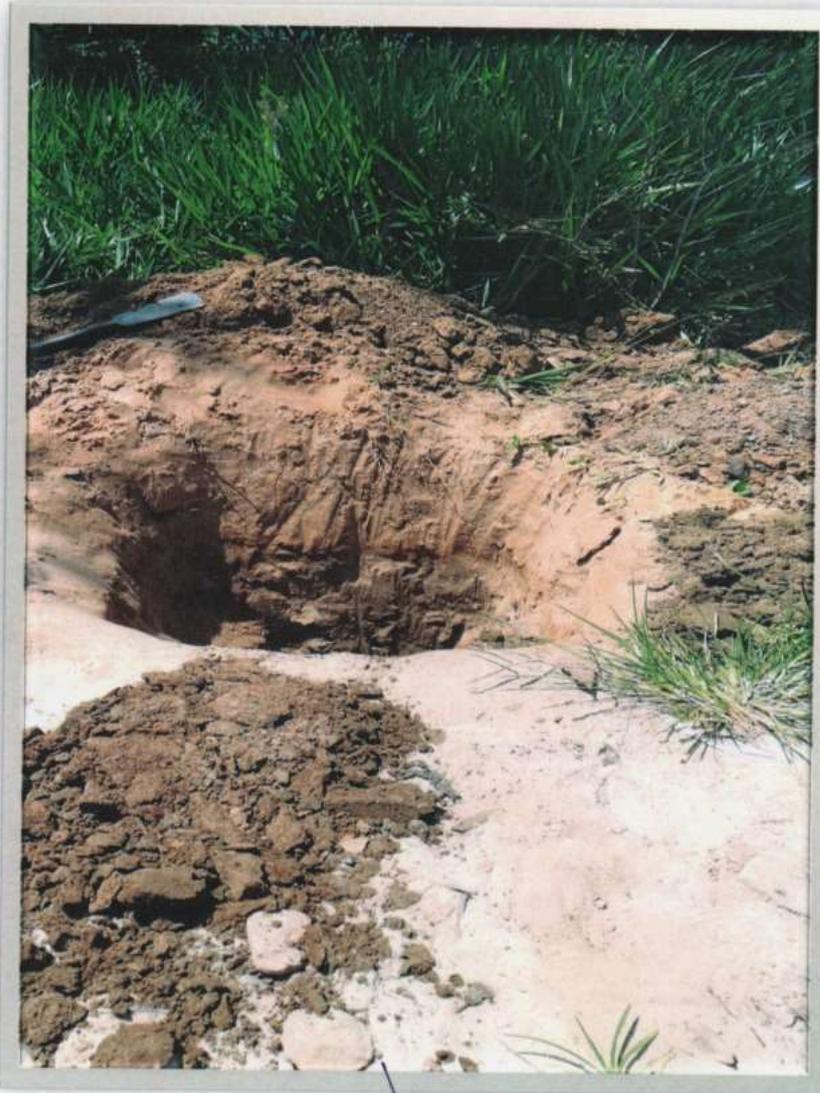
Figura N° 02: Se observa el perfil del suelo de la calicata 01 y el tipo de suelo, donde podemos identificar 4 tipos de estratos que se describen en los ensayos correspondientes.

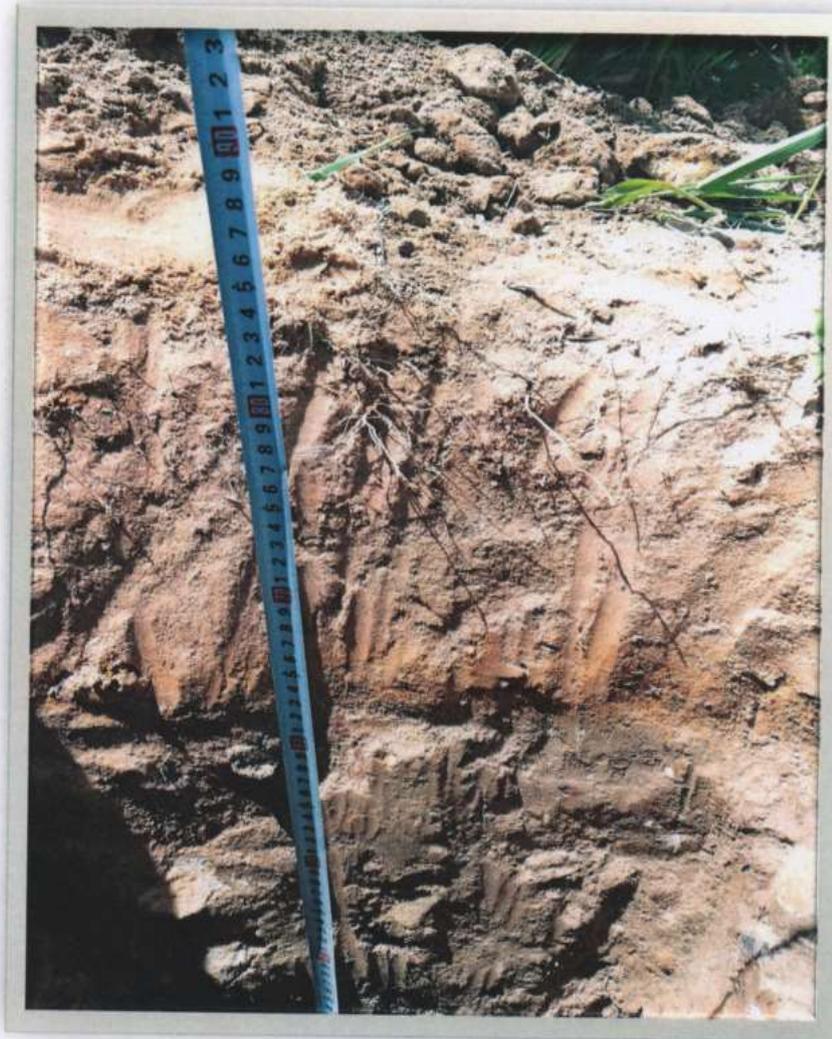
Figura N° 03: Perfil de suelo de Calicata C-01 a una profundidad de 1.5 m

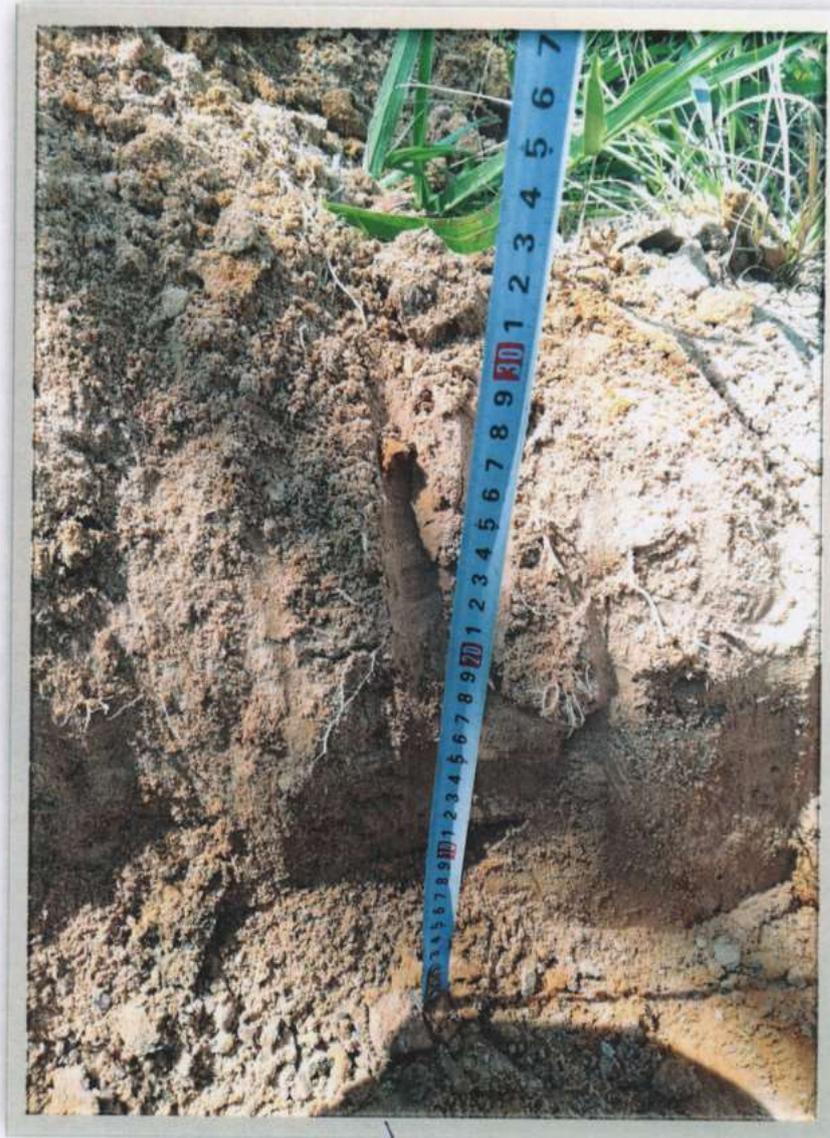
Figura N° 04: Se observa el perfil del suelo de la C-01, como primera capa se observa una arena limosa.

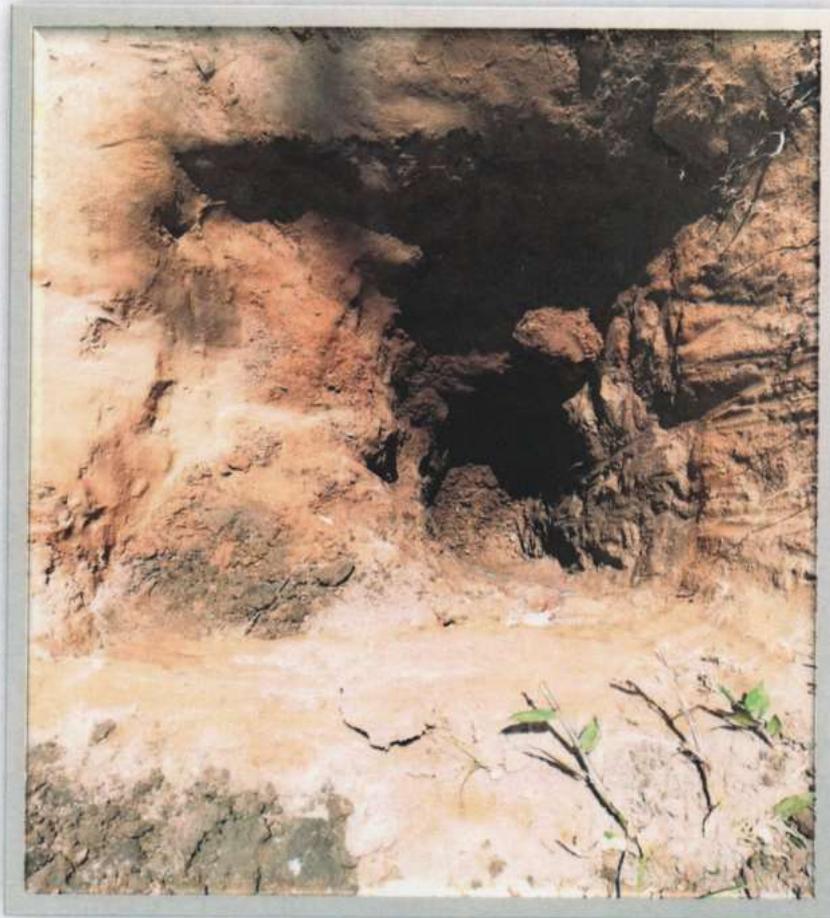
Figura N° 05: Se observa el perfil del suelo de la C-01, y se observa 4 estratos de arena limosa materia orgánica, arena limosa y una arcilla inorgánica de baja a media plasticidad.

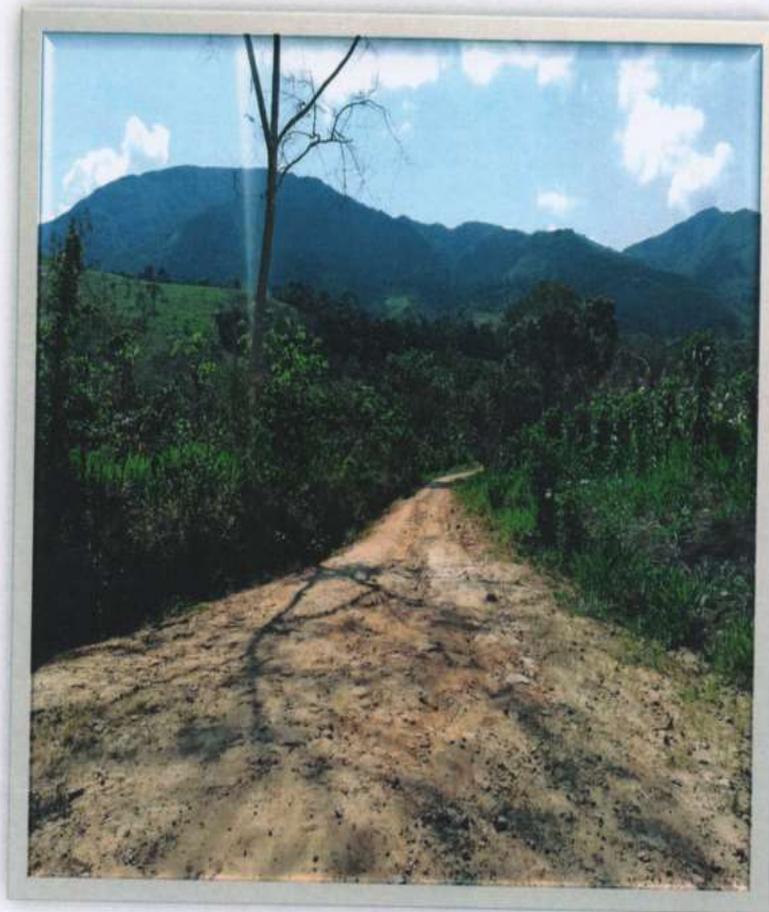
Toma 1: Acceso hacia los baños sulfurosos de jepelacio (lugar donde se intervino con el presente proyecto de investigación), como se puede observar es una carretera de afirmado en malas condiciones.

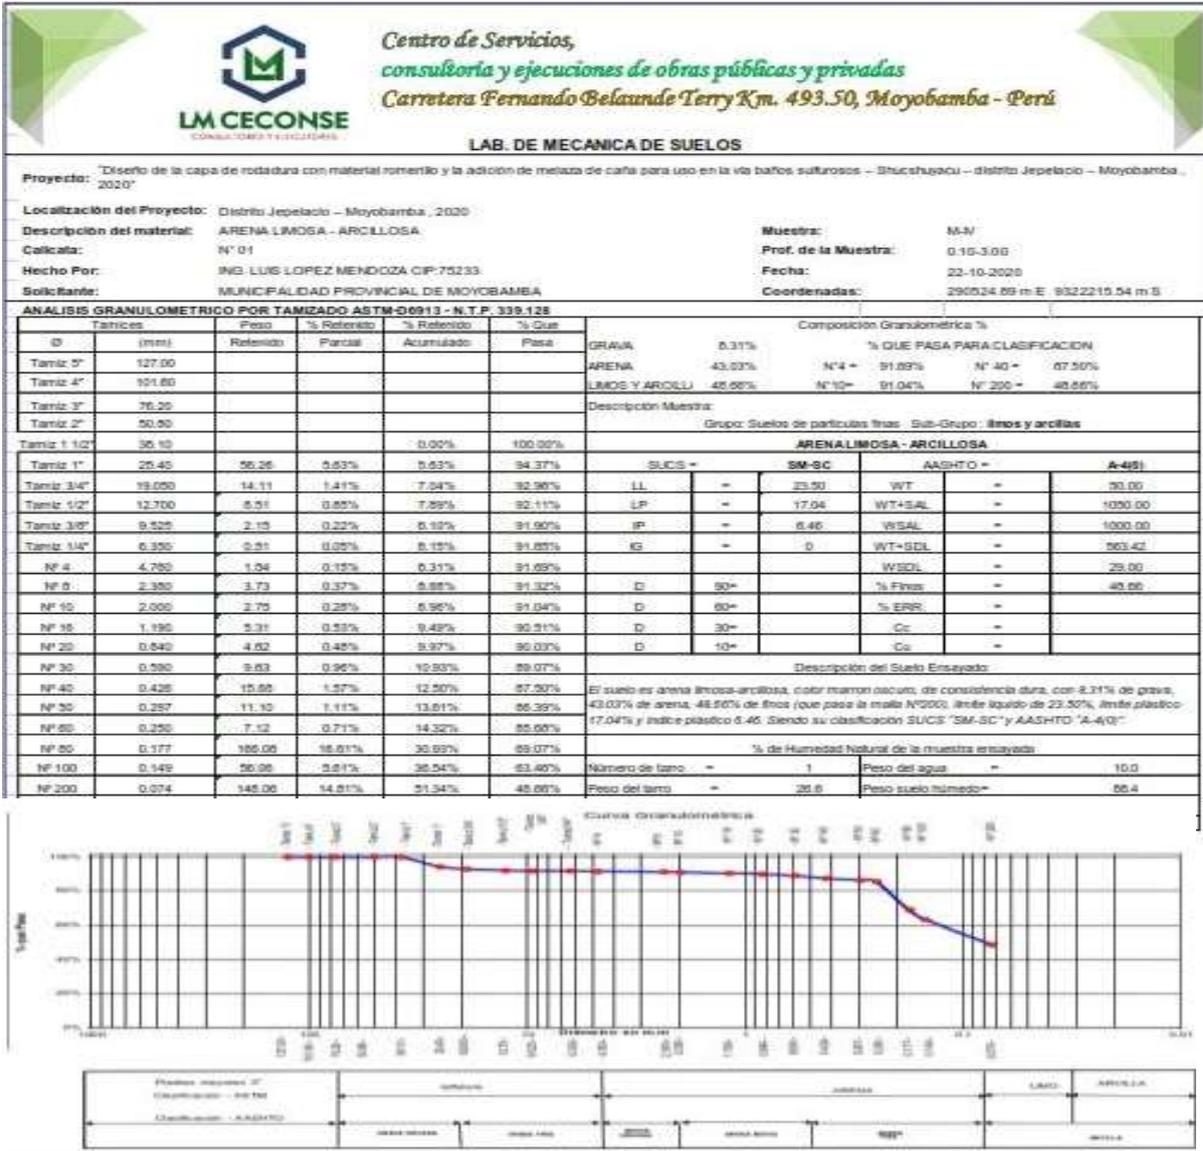
grava: 8.31%, arena: 43.03%, finos: 48.66%(que pasa la malla 200)

Por consiguiente, nos da la curva granulométrica.

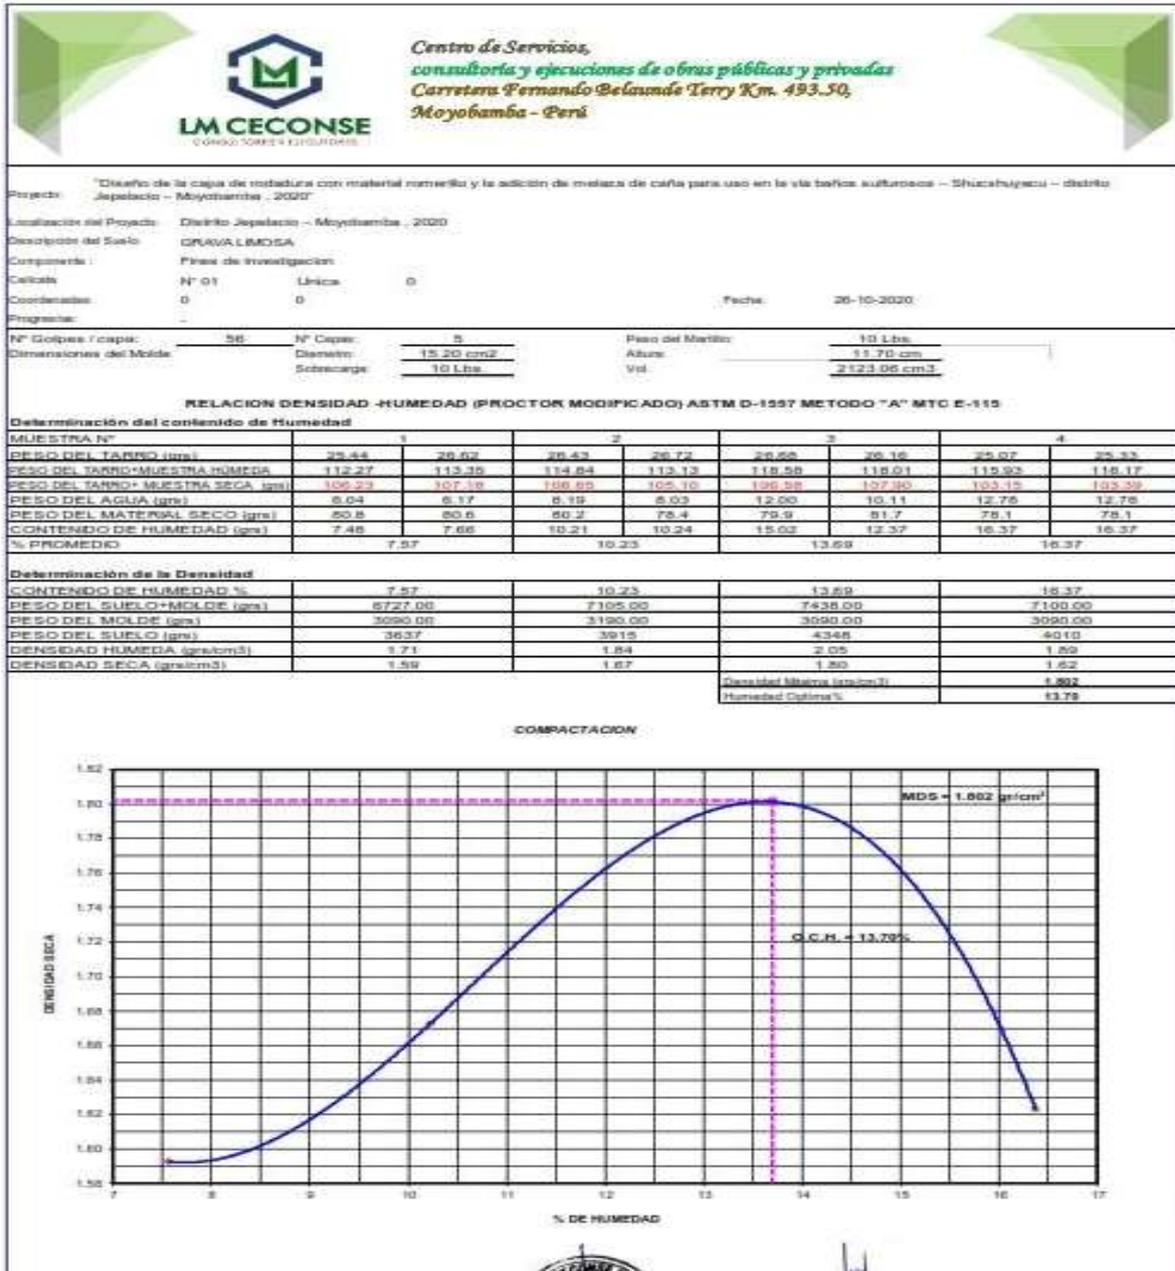
- DENSIDAD MÁXIMA (grs/cm³): 1.802
- HUMEDAD ÓPTIMA %: 13.70
- Por consiguiente, nos muestra la curva de compactación.

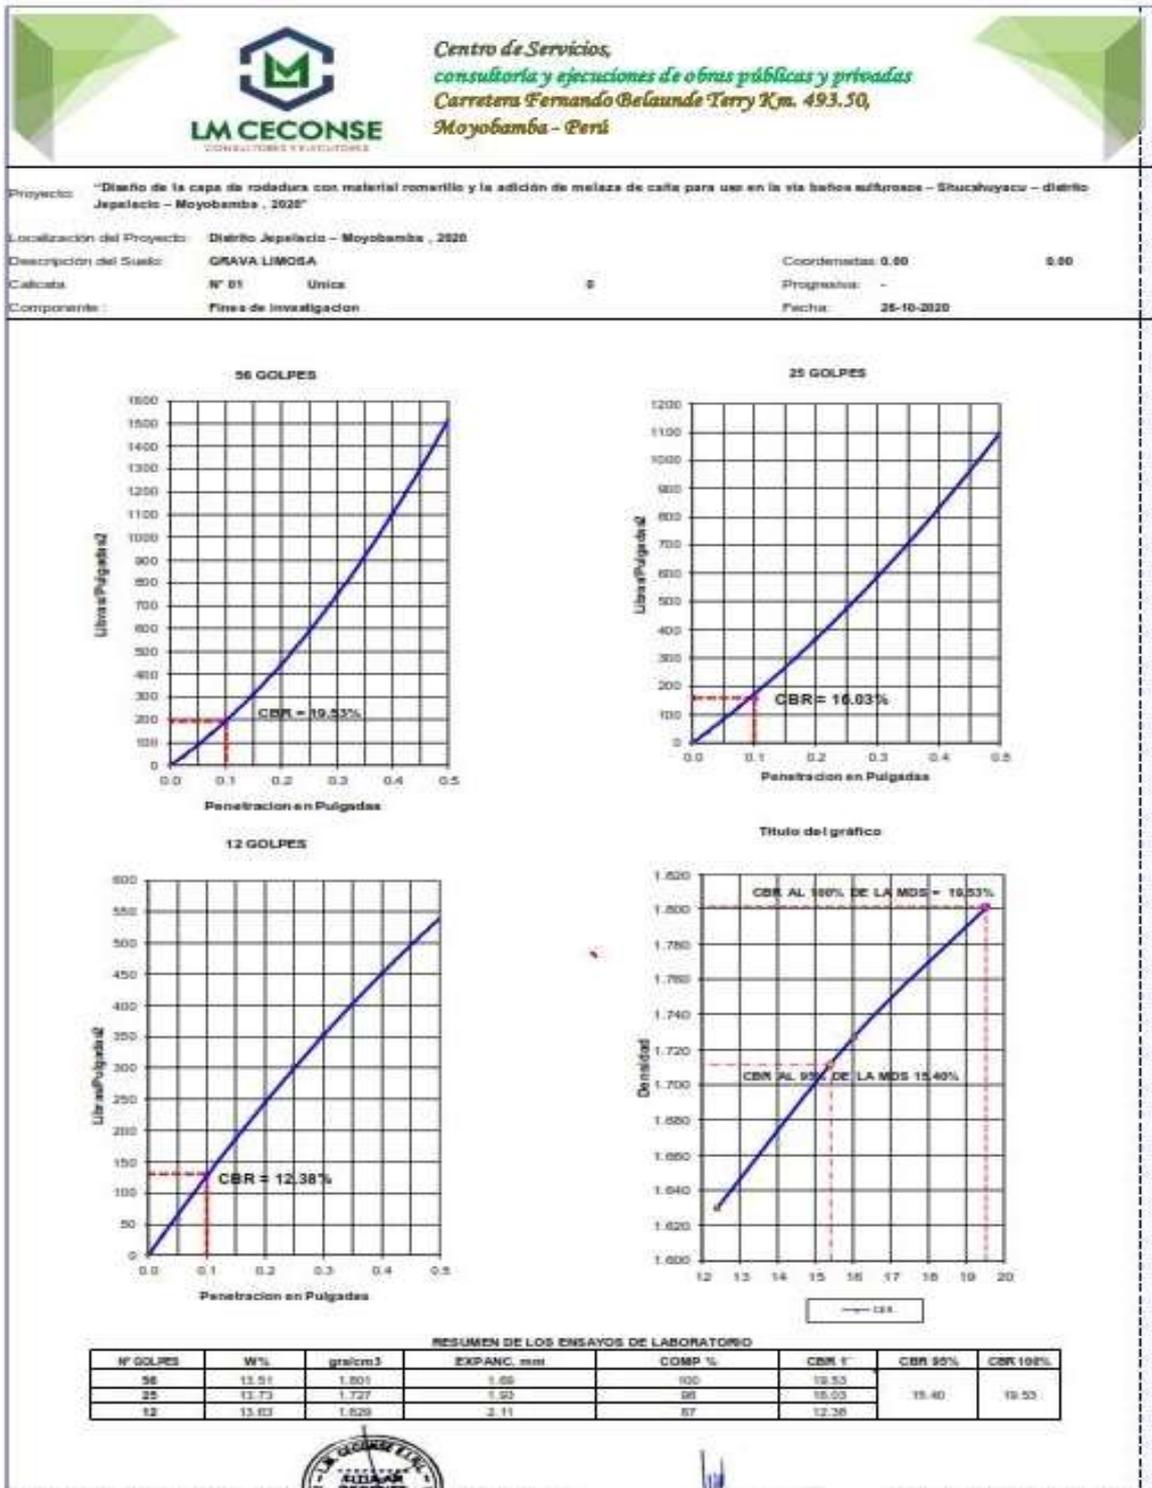
- CBR al 100% de la MDS = 19.53%
- CBR al 95% de la MDS = 15.40%

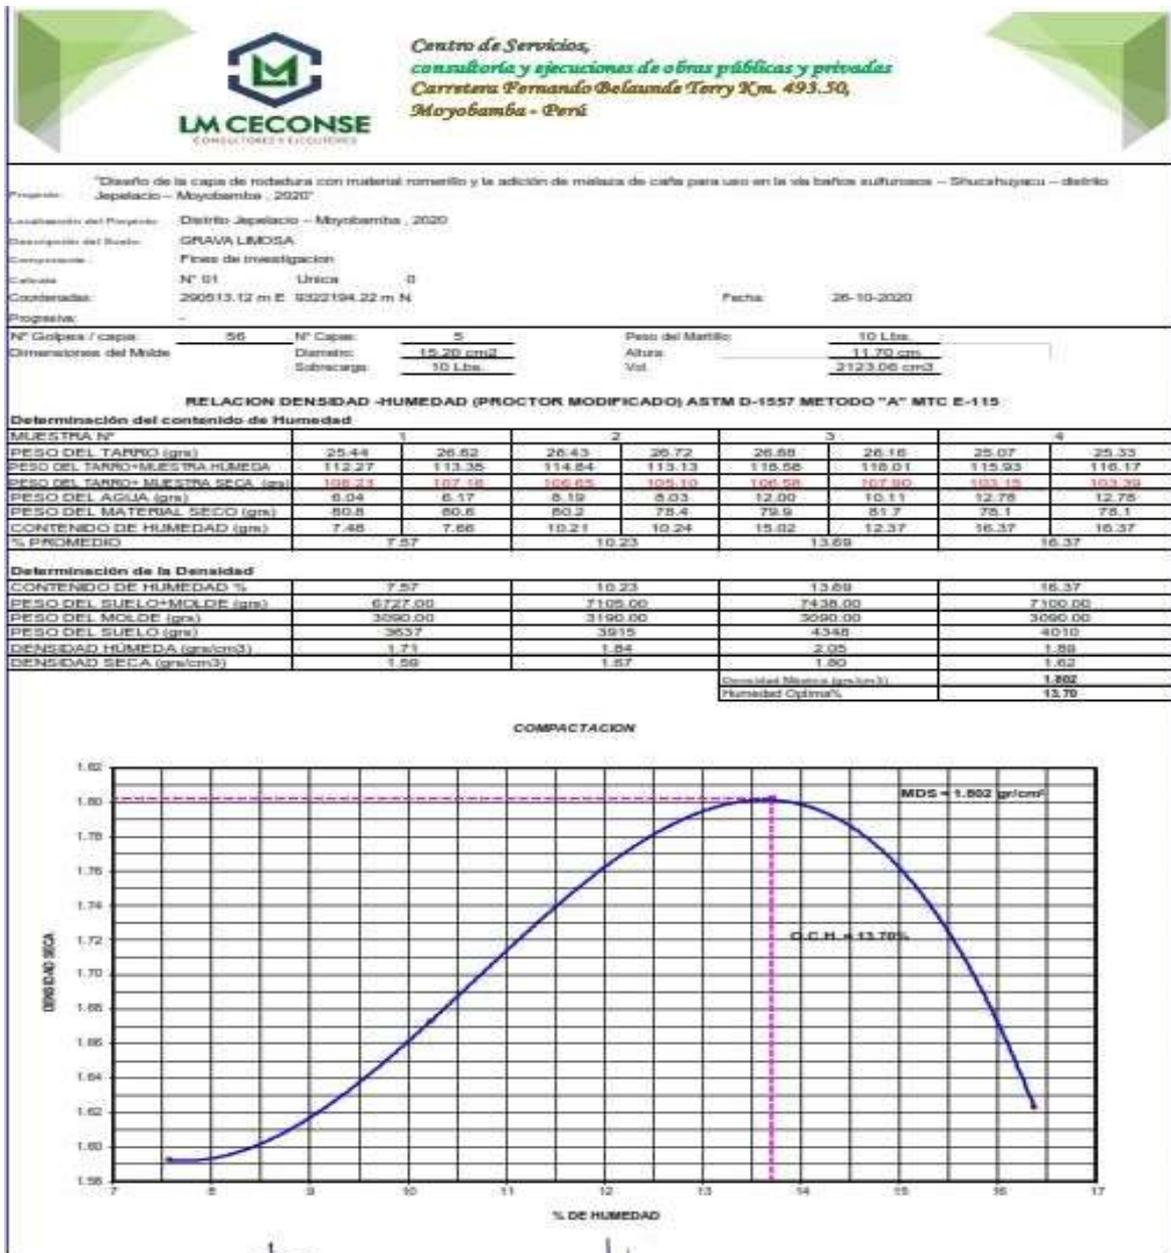
- DENSIDAD MÁXIMA (gr/cm³): 1.802
- HUMEDAD ÓPTIMA %: 13.70
- Por consiguiente, nos muestra la curva de compactación.

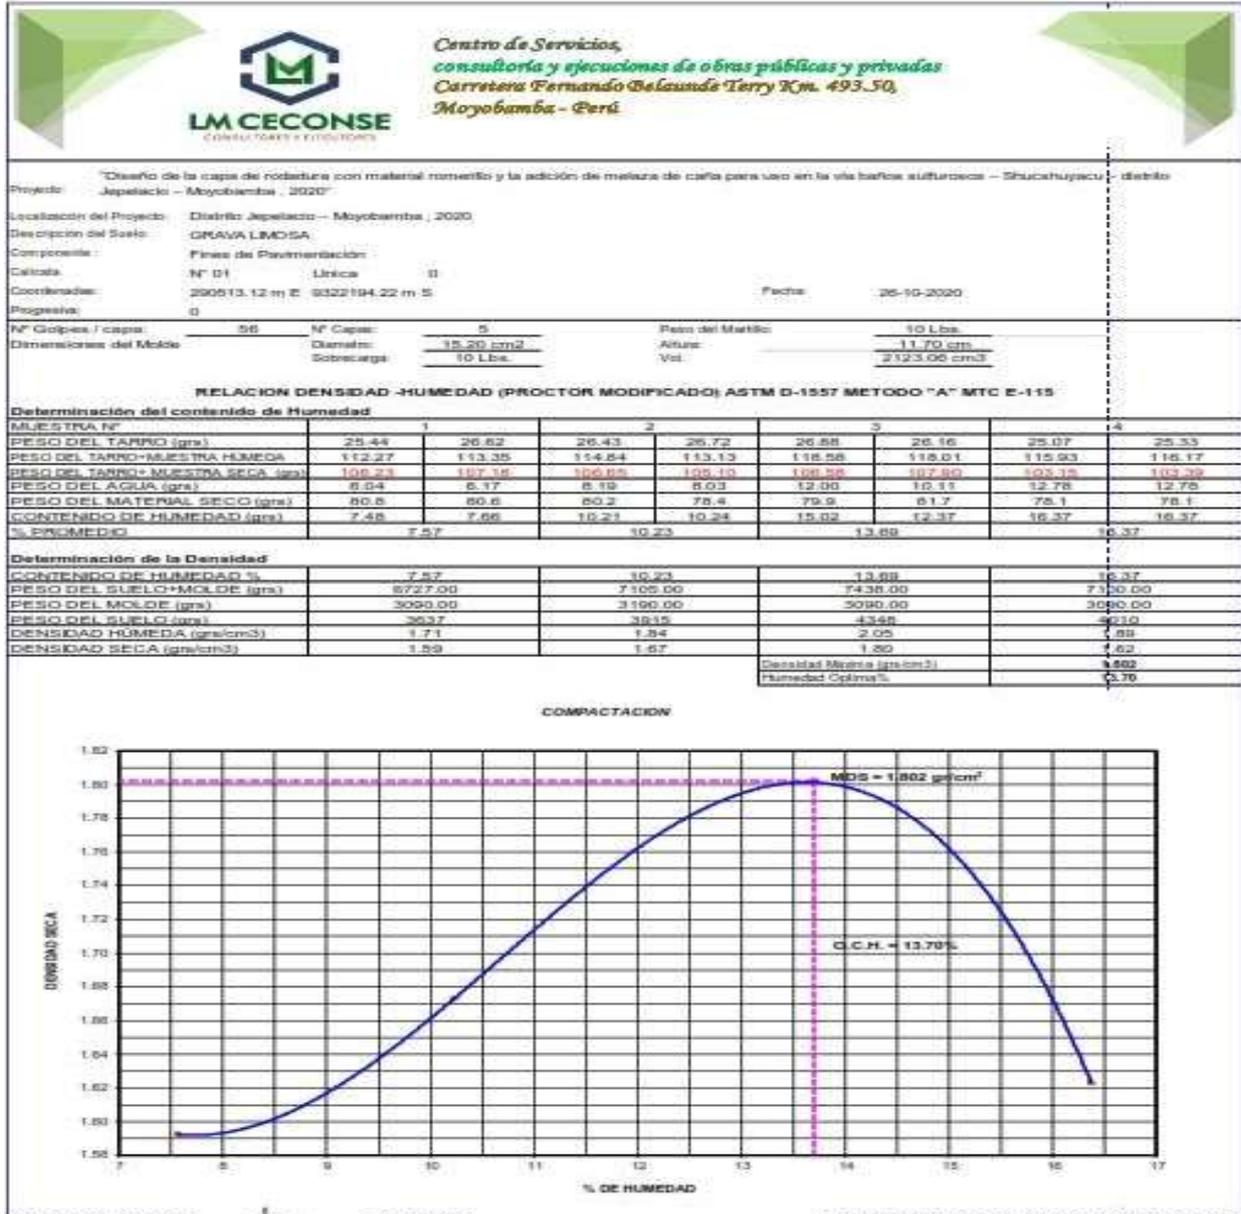
- DENSIDAD MÁXIMA (grs/cm³): 1.802
- HUMEDAD ÓPTIMA %: 13.70
- Por consiguiente, nos muestra la curva de compactación.

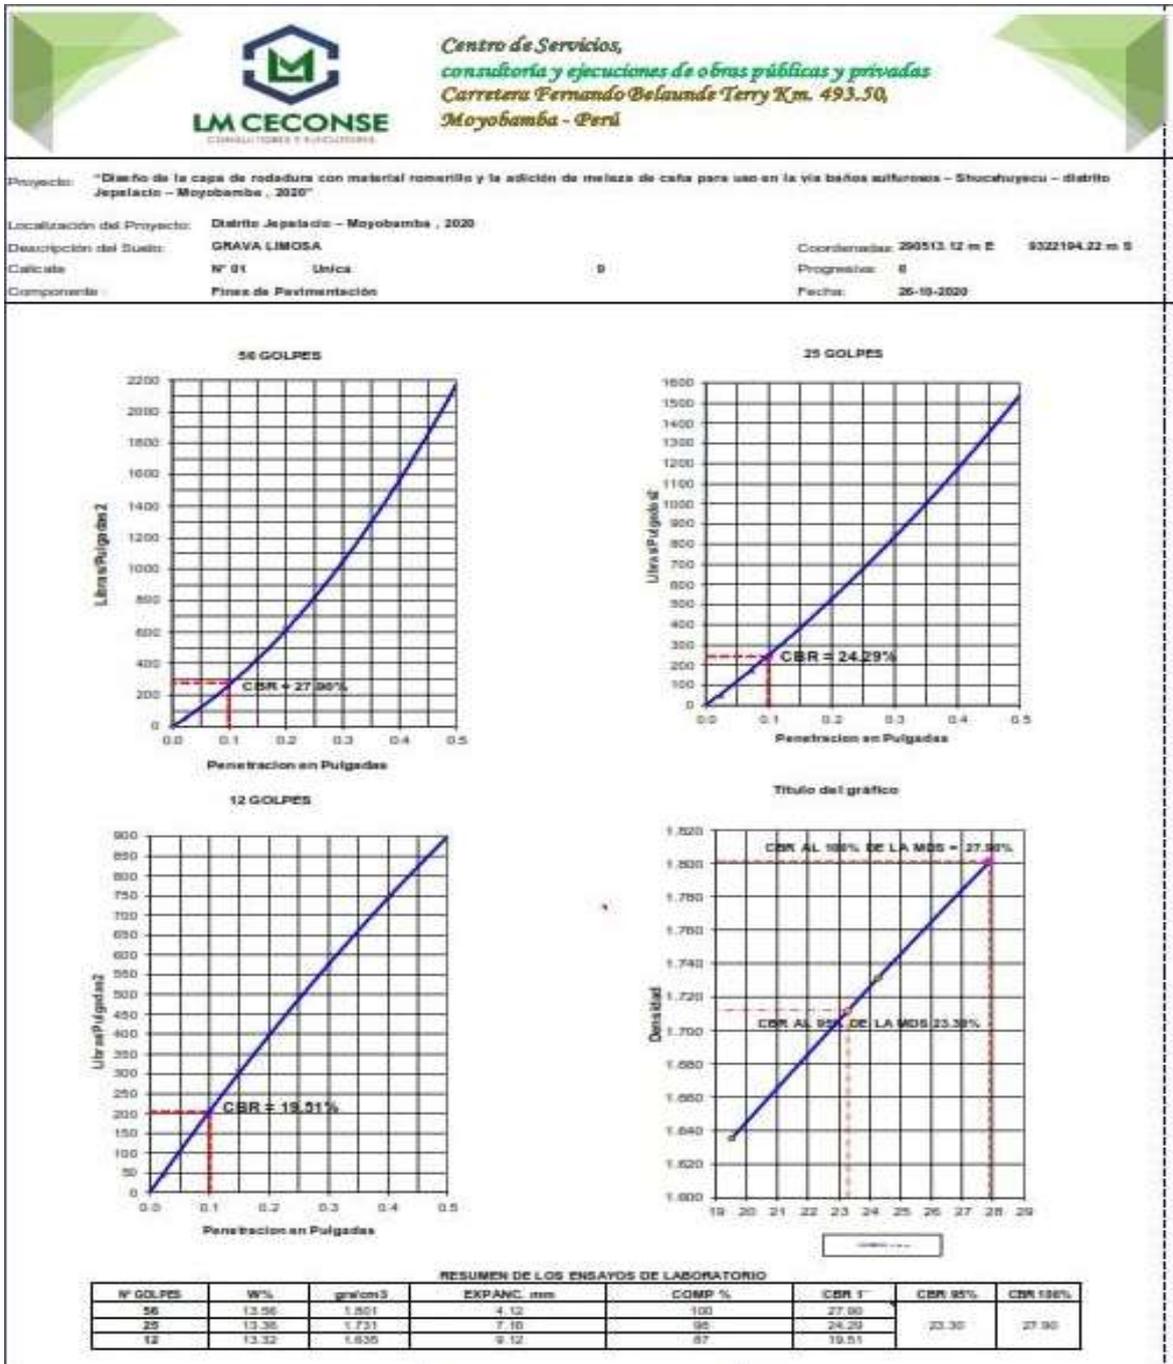
- CBR al 100% de la MDS = 27.90%
- CBR al 95% de la MDS = 23.30%

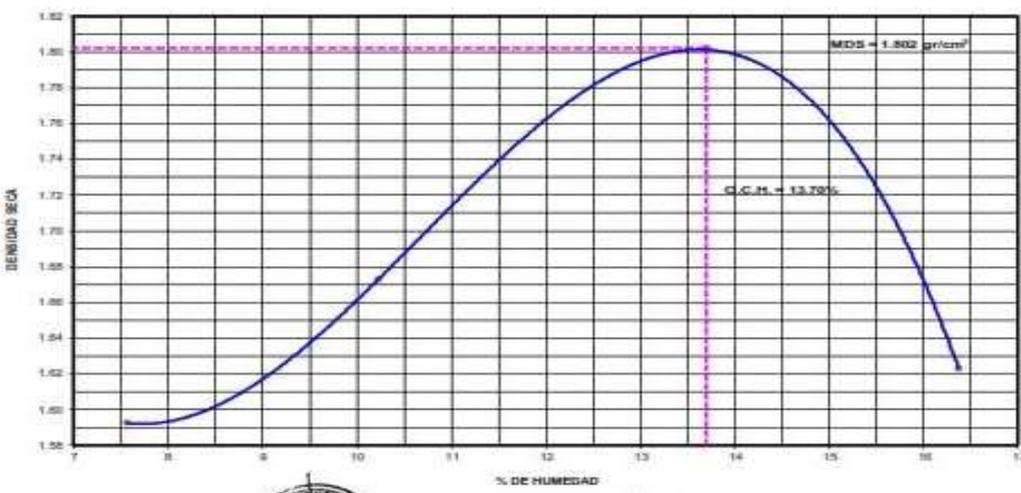
COMPACTACION

The graph plots DENSIDAD SECA (grs/cm³) on the y-axis (ranging from 1.55 to 1.82) against % DE HUMEDAD on the x-axis (ranging from 7 to 17). A smooth curve rises to a peak and then falls. A horizontal dashed line at the top of the curve is labeled 'MDS = 1.802 gr/cm³'. A vertical dashed line from the peak to the x-axis is labeled 'O.C.H. = 13.70%'. The peak of the curve is at approximately 13.7% humidity and 1.802 gr/cm³ dry density.

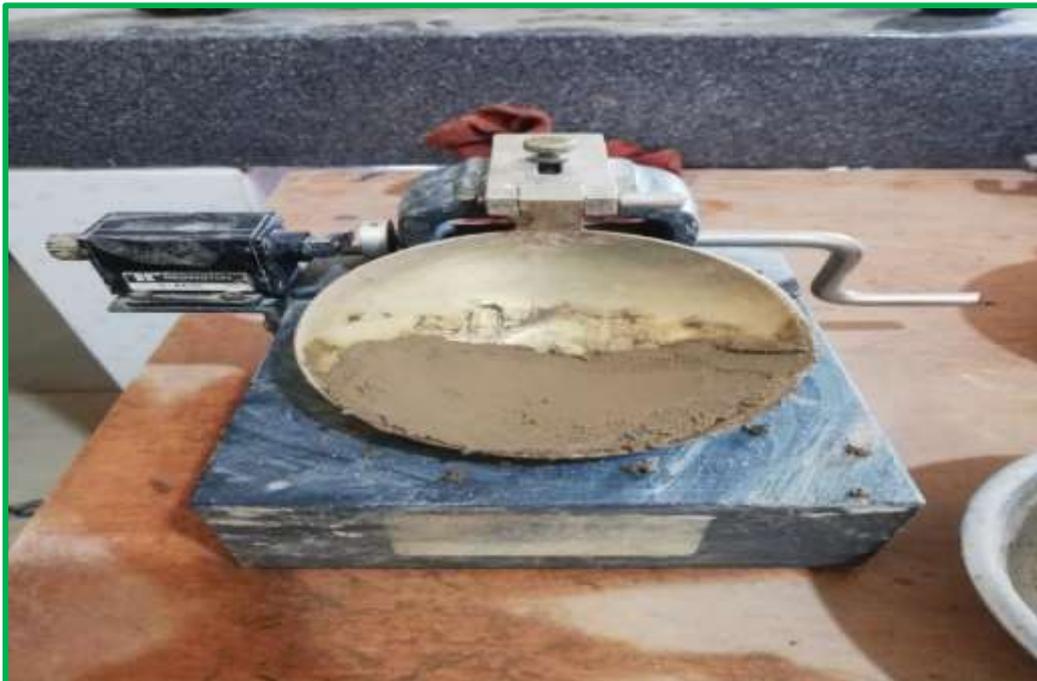
FOTOGRAFÍA N° 17: Determinación límite líquido (copa de Casagrande)

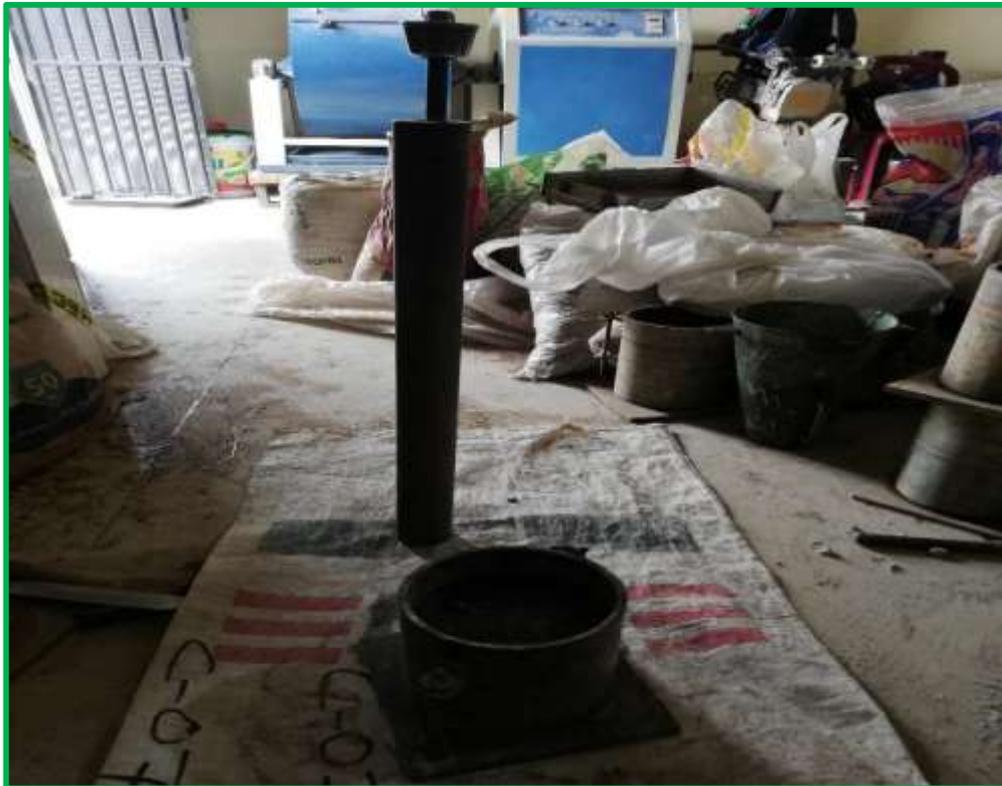
FOTOGRAFÍA 26: Martillo y molde para realizar el proctor modificado

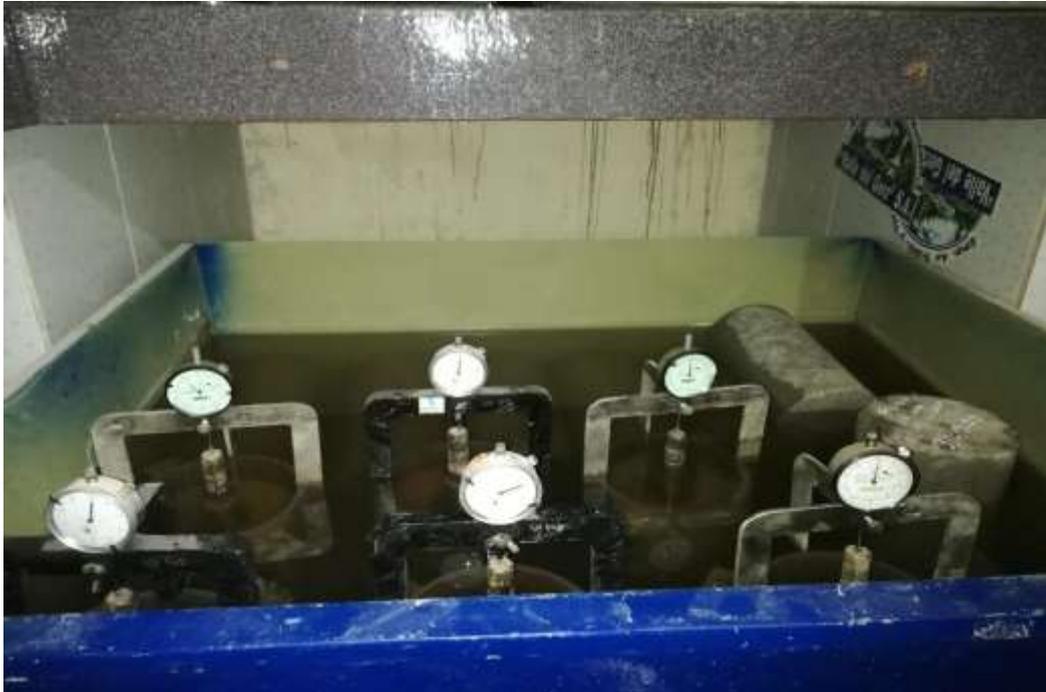
Fotografía 49: Moldes sumergirlos en el tanque de agua en este paso se toma la verificación del dial cada 24 horas durante 4 días para luego realizar la penetración en la prensa CBR.

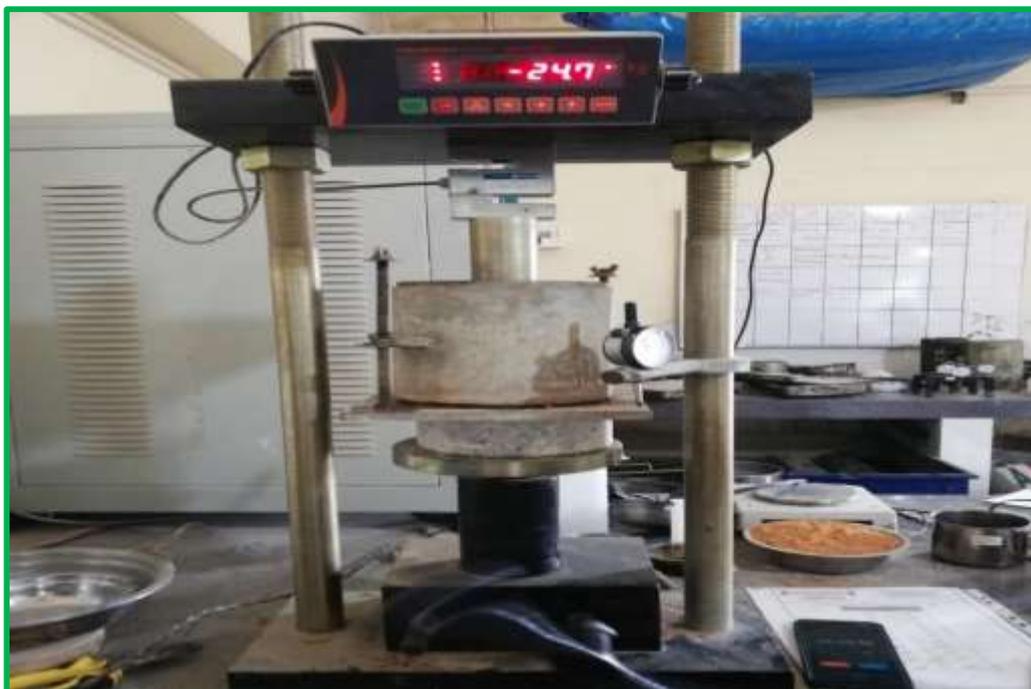
Fotografía 51: Vista del molde en la prensa CBR para su penetración.

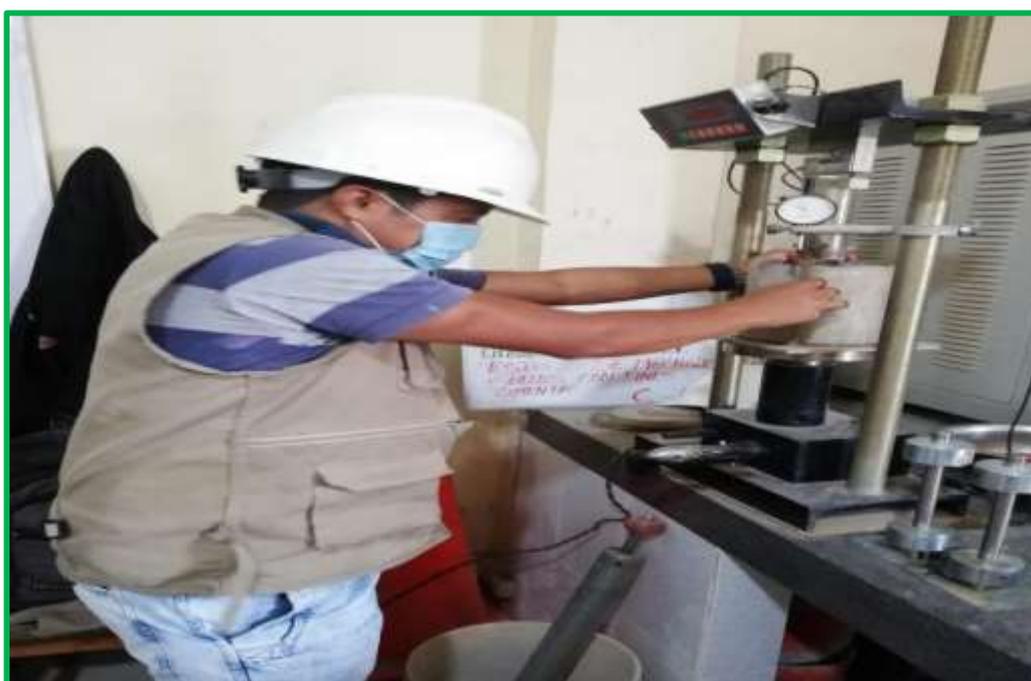
Fotografía 52: Realizando la penetración de los moldes en la prensa, en el ensayo de CBR.
