**Evaluación del pavimento flexible y mejoramiento mediante el
Sistema Bitufor en la Av. Tomas Valle, San Martín de Porres,
Lima 2020**

La evaluación del pavimento flexible se realizó con el método Pavement Condition Index - PCI (ASTM D6433-07), calculamos el valor del PCI para 12 Unidades de Muestra, la vía de estudio tuvo una longitud de 1000 metros, dando resultado para el PCI de 48, obteniendo una condición REGULAR.

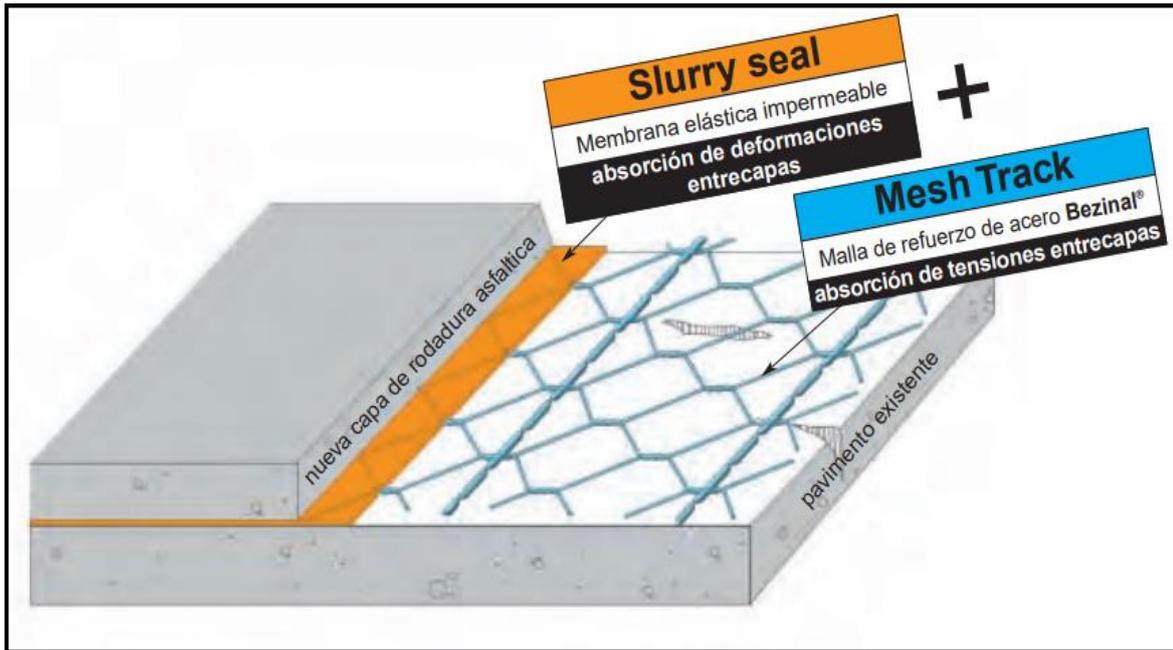
Figura 1: Sistema Bitufor

Es una malla de acero duradera que proporciona fuerza y solides al pavimento, con ello se protege a la carpeta de rodadura de las fallas o deformaciones, de este modo su vía útil del pavimento se incrementa exponencialmente.

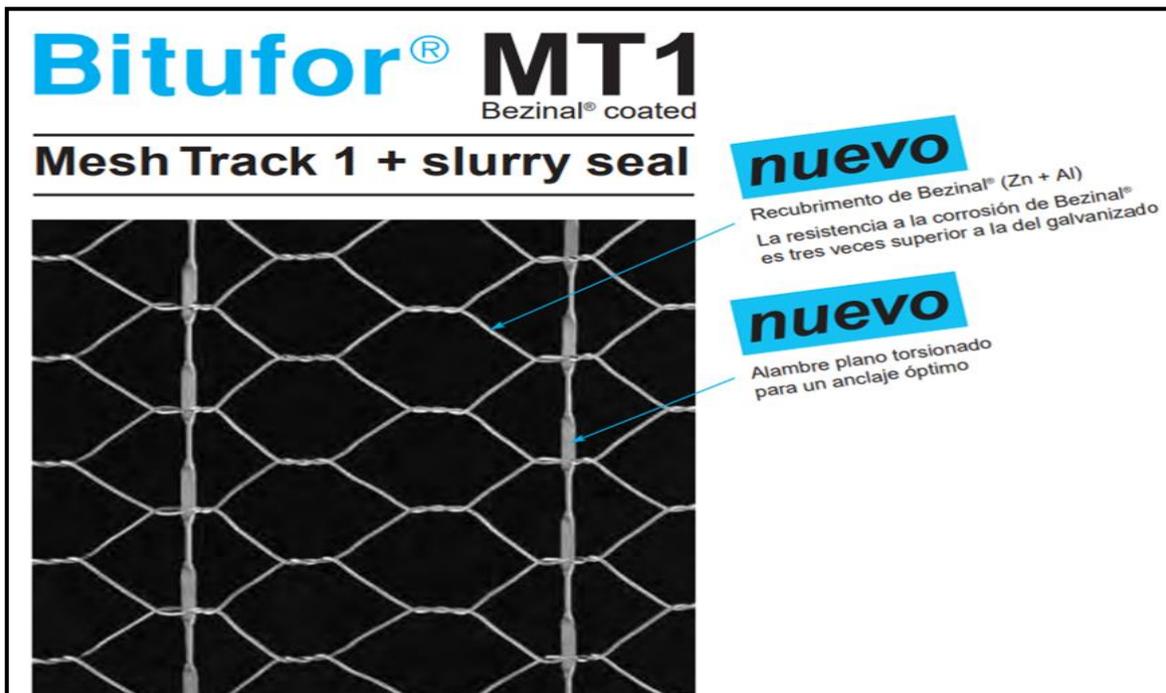
Figura 2: Malla Mesh Track + Slurry Seal – MT1

Es una malla de acero que para mayor seguridad es revestida con Bezinal, este revestimiento brinda a la malla Mesh Track más resistencia a la corrosión, esto brinda más seguridad a la hora de usar este sistema ya que nos brinda garantía de durabilidad.

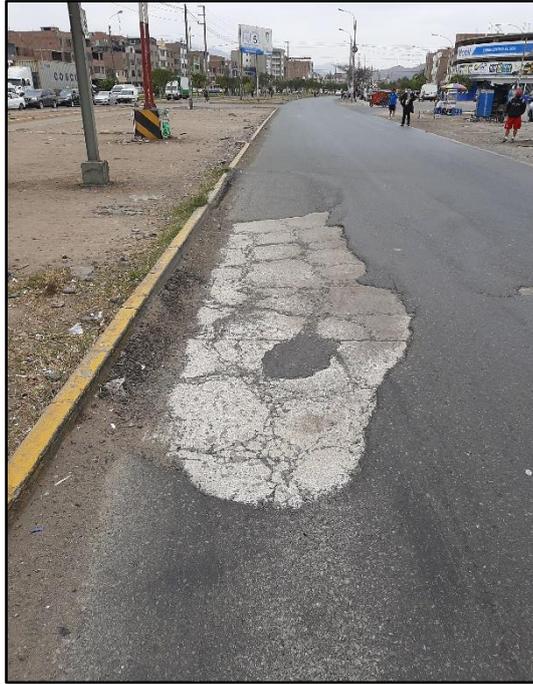
Figura 7. Progresiva 0+000 a 0+020 de Este a Oeste

3. Agrietamiento en bloque. Es una serie de grietas conectadas las cuales dividen al pavimento en pedazos rectangulares.

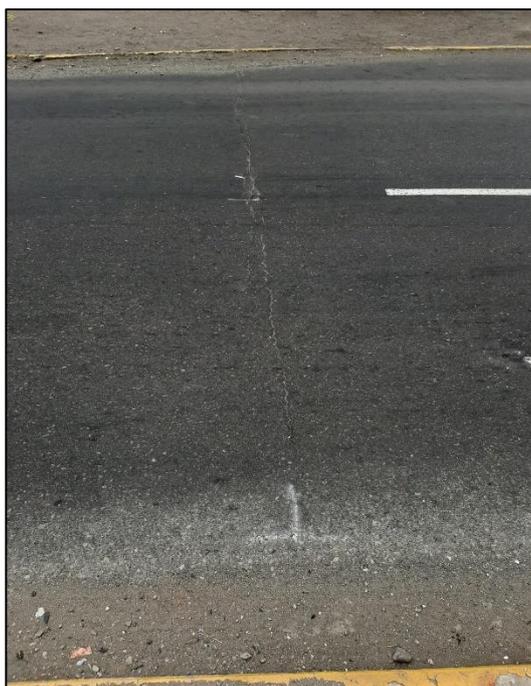
Figura 8. Progresiva 0+000 a 0+020 de Este a Oeste

10. Grietas Longitudinal / Transversal. Se producen debido a una junta de carril pobremente edificada por las contracciones en la superficie debido a las temperaturas diarias o reflexión de una grieta causada bajo la capa de base.

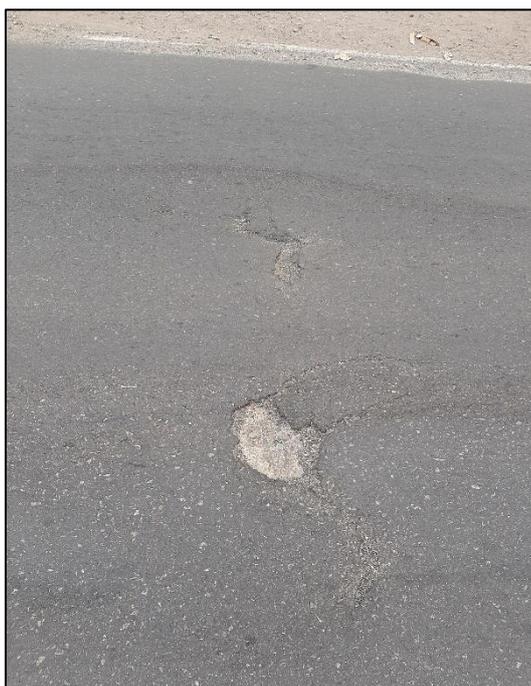
Figura 9: Progresiva 0+000 a 0+020 de Este a Oeste

13. Huecos. Pequeños decaimientos en la superficie del pavimento con diámetros menores a 0.90 metros, estos agujeros se aceleran por acumularse agua dentro de ellos.

La figura 9 muestra que la falla está ubicada en la progresiva 0+000 a 0+020, presentando la siguiente severidad:

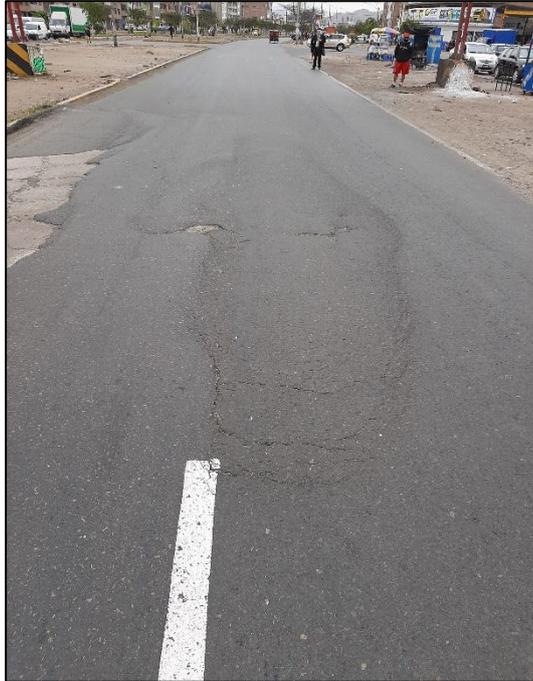
Figura 10. Progresiva 0+000 a 0+020 de Este a Oeste

16. Desplazamiento. Es el deslizamiento longitudinal y a su vez de forma permanente en un área localizada en la carpeta asfáltica que son producidas por las cargas de tránsito.

La figura 10 muestra que la falla está ubicada en la progresiva 0+000 a 0+020, presentando la siguiente severidad:

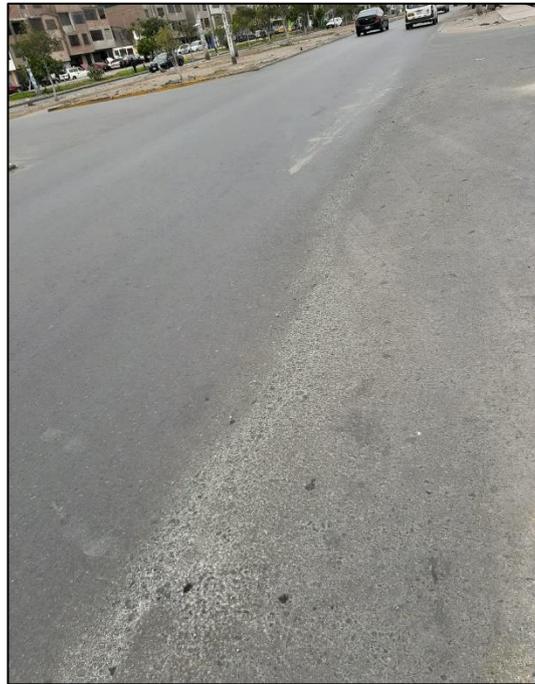
Figura 11. Progresiva 0+000 a 0+020 de Este a Oeste

19. Meteorización / Desprendimientos de agregados. Merma de la carpeta asfáltica debido a pérdida del ligante asfáltico y de las partículas de agregado que la conforma.

La figura 11 muestra que la falla está ubicada en la progresiva 0+000 a 0+020, presentando la siguiente severidad:

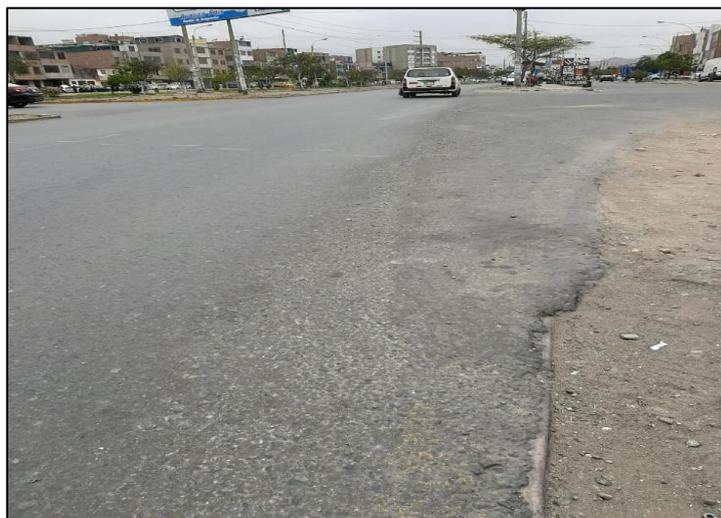
Figura 12. Progresiva 0+080 a 0+100 de Este a Oeste

9. Desnivel Carril / Berma. Aquella diferencia que existe entre el borde del pavimento con la berma ocasionado por la erosión de la misma.

La figura 12 muestra que la falla está ubicada en la progresiva 0+080 a 0+100, presentando la siguiente severidad:

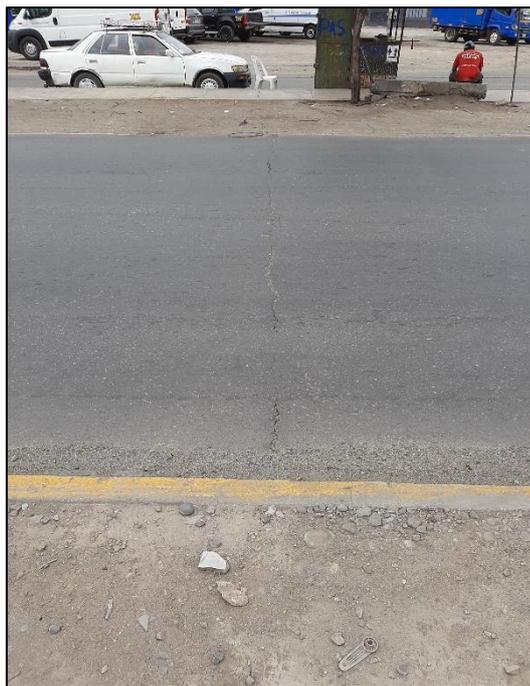
Figura 13. Progresiva 0+080 a 0+100 de Este a Oeste

10. Grietas Longitudinal / Transversal. Se producen debido a una junta de carril pobremente edificada por las contracciones en la superficie debido a las temperaturas diarias o reflexión de una grieta causada bajo la capa de base.

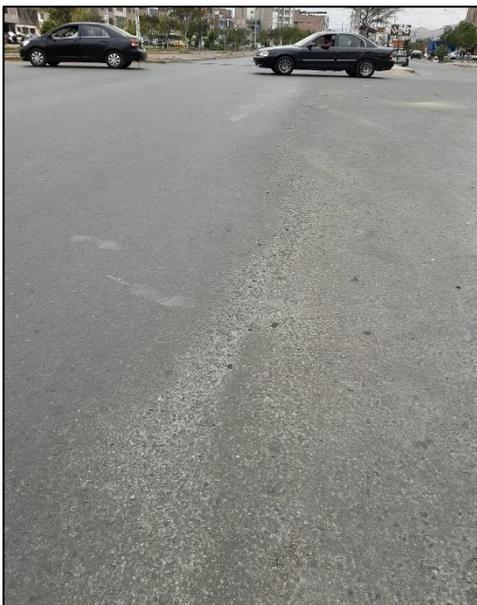
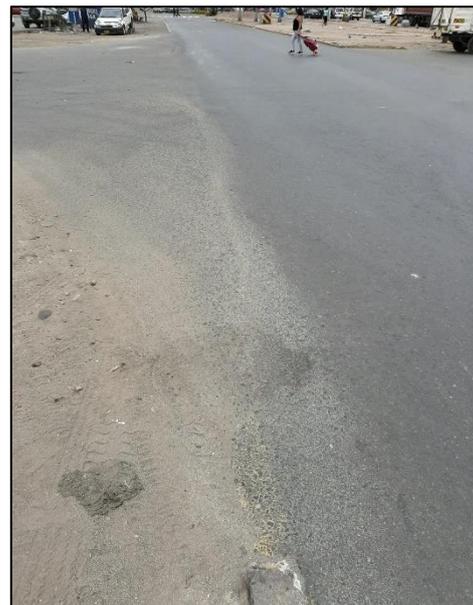
Figura 14. Progresiva 0+080 a 0+100 de Este a Oeste

19. Meteorización / Desprendimientos de agregados. Merma de la carpeta asfáltica debido a pérdida del ligante asfáltico y de las partículas de agregado que la conforma.

La figura 14 muestra que la falla está ubicada en la progresiva 0+080 a 0+100, presentando la siguiente severidad:

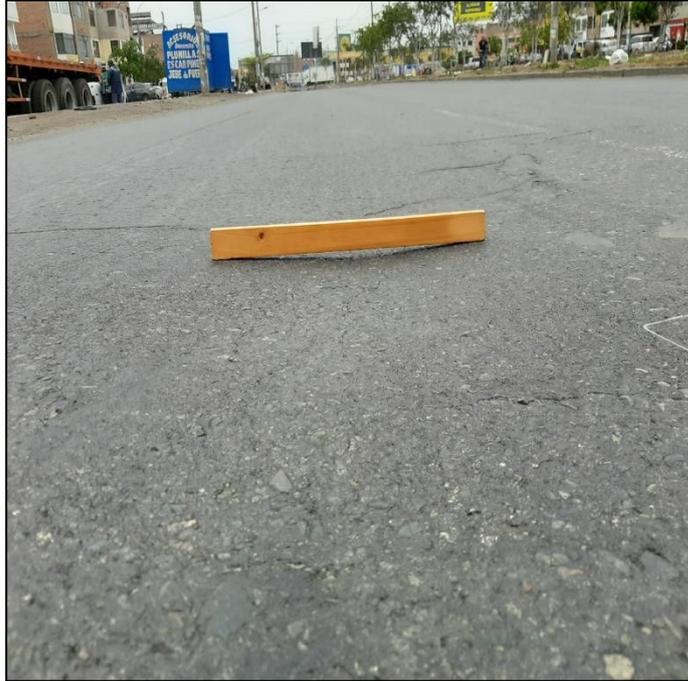
Figura 15. Progresiva 0+160 a 0+180 de Este a Oeste

5. Depresión. Es aquel pavimento con niveles ligeramente más bajo que a sus alrededores, ocurre por el asentamiento de la subrasante o por la construcción incorrecta.

La figura 15 muestra que la falla está ubicada en la progresiva 0+160 a 0+180, presentando la siguiente severidad:

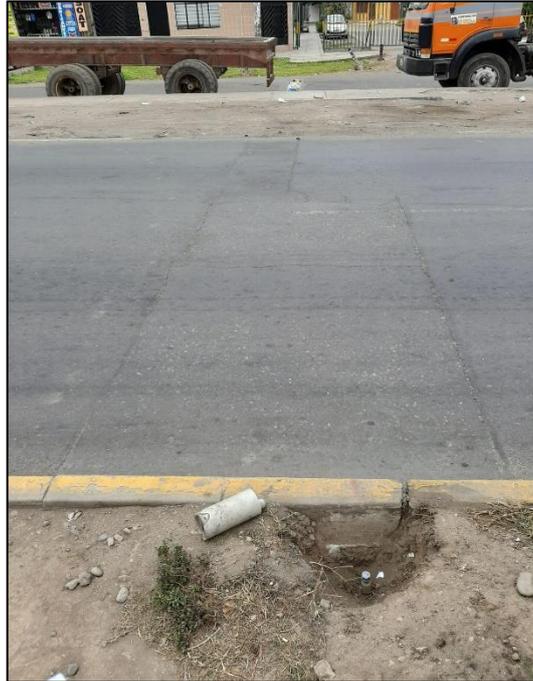
Figura 16. Progresiva 0+160 a 0+180 de Este a Oeste

10. Grietas Longitudinal / Transversal. Se producen debido a una junta de carril pobremente edificada por las contracciones en la superficie debido a las temperaturas diarias o reflexión de una grieta causada bajo la capa de base.

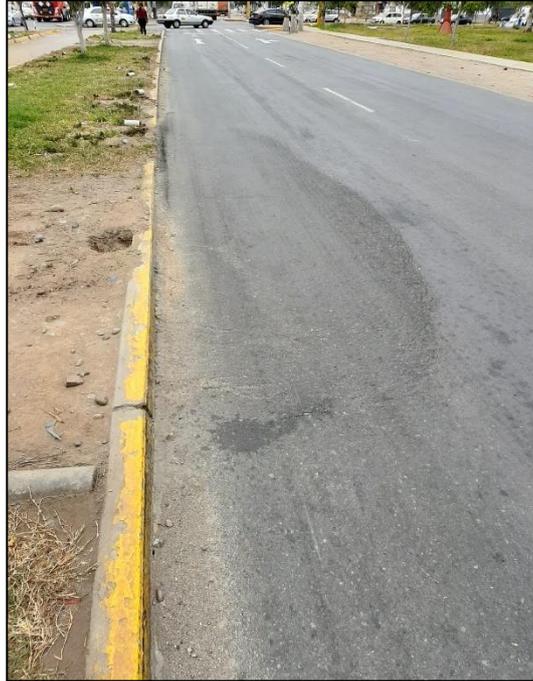
Figura 17. Progresiva 0+260 a 0+280 de Este a Oeste

16. Desplazamiento. Es el deslizamiento longitudinal y a su vez de forma permanente en un área localizada en la carpeta asfáltica que son producidas por las cargas de tránsito.

La figura 17 muestra que la falla está ubicada en la progresiva 0+260 a 0+280, presentando la siguiente severidad:

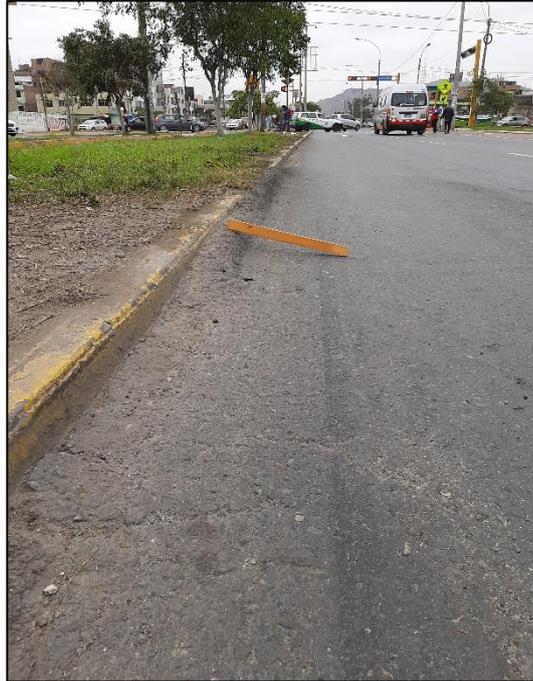
Figura 18. Progresiva 0+260 a 0+280 de Este a Oeste

18. HINCHAMIENTO. Se da cuando hay un pronunciamiento de la superficie del pavimento hacia arriba con una ondulación gradual de aproximadamente 3 metros que puede acompañarse por agrietamiento superficial.

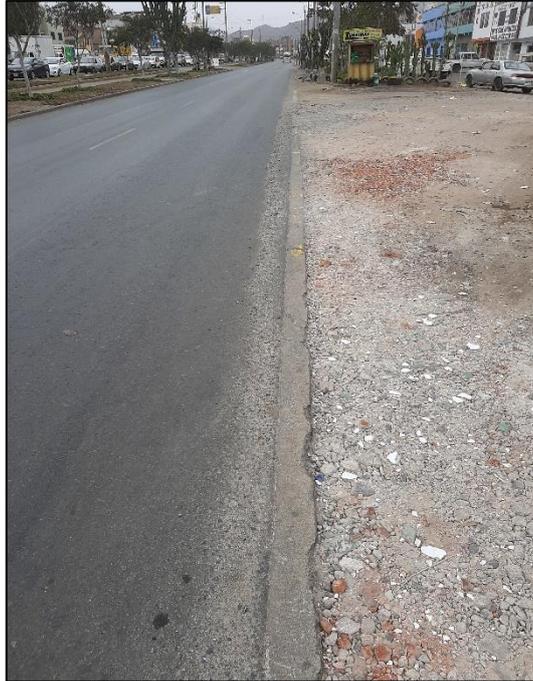
Figura 19. Progresiva 0+260 a 0+280 de Este a Oeste

19. Meteorización / Desprendimientos de agregados. Merma de la carpeta asfáltica debido a pérdida del ligante asfáltico y de las partículas de agregado que la conforma.

La figura 19 muestra que la falla está ubicada en la progresiva 0+260 a 0+280, presentando la siguiente severidad:

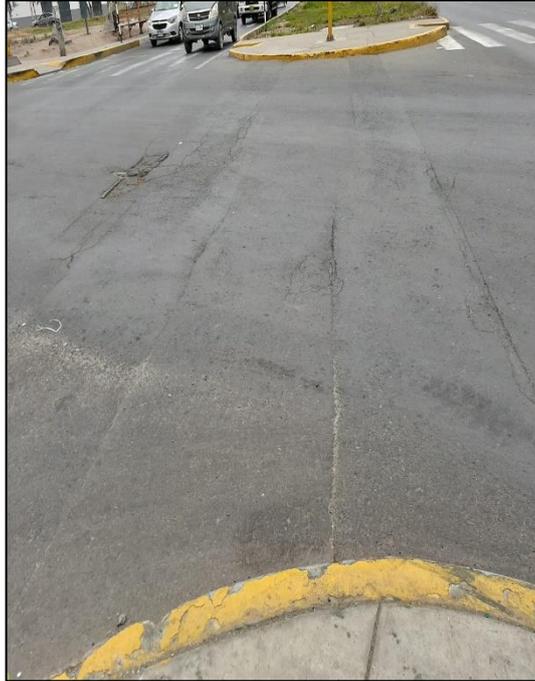
Figura 20. Progresiva 0+340 a 0+360 de Este a Oeste

3. Agrietamiento en bloque. Es una serie de grietas conectadas las cuales dividen al pavimento en pedazos rectangulares.

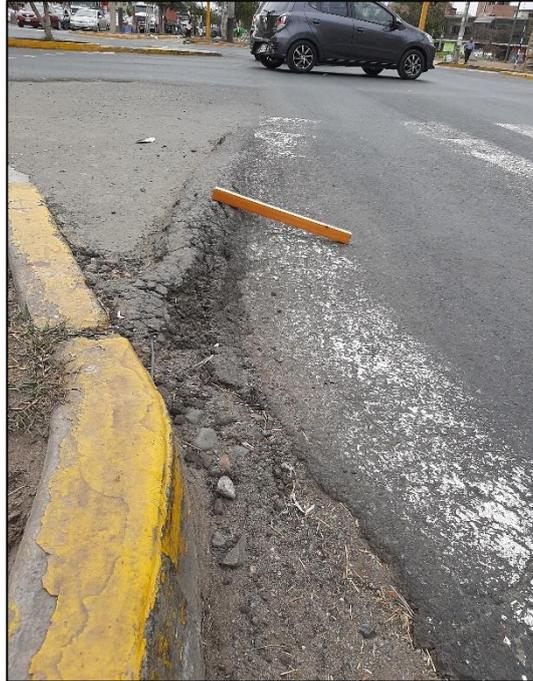
Figura 21. Progresiva 0+340 a 0+360 de Este a Oeste

4. Abultamiento y hundimientos. Son pequeños desplazamientos hacia arriba localizados en la superficie del pavimento a causa del levantamiento de la capa inferior si es un concreto asfáltico, por expansión y por las cargas del tráfico.

La figura 21 muestra que la falla está ubicada en la progresiva 0+340 a 0+360, presentando la siguiente severidad:

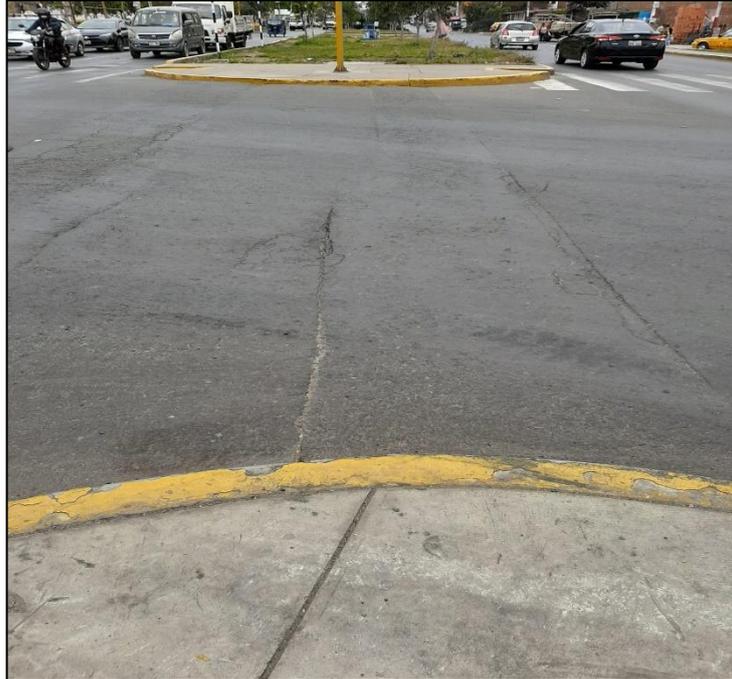
Figura 22. Progresiva 0+340 a 0+360 de Este a Oeste

10. Grietas Longitudinal / Transversal. Se producen debido a una junta de carril pobremente edificada por las contracciones en la superficie debido a las temperaturas diarias o reflexión de una grieta causada bajo la capa de base.

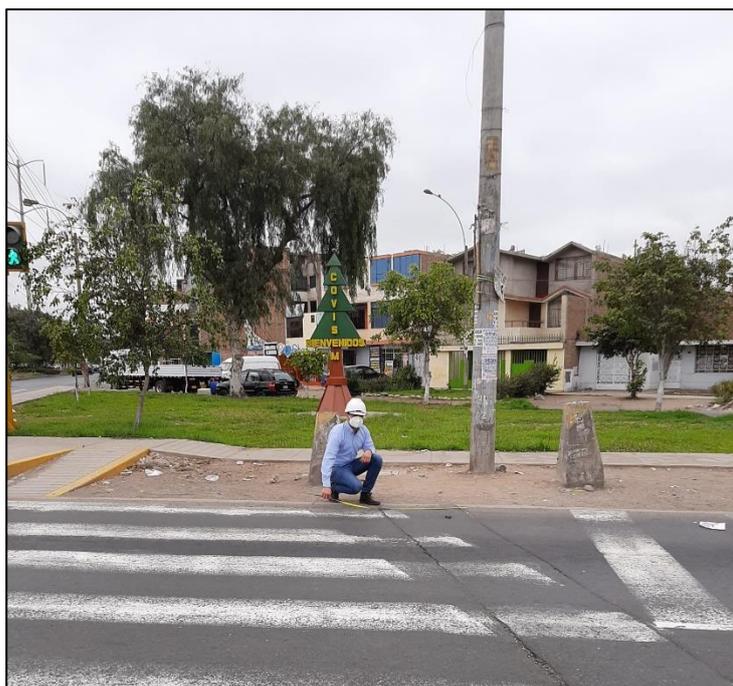
Figura 23. Progresiva 0+340 a 0+360 de Este a Oeste

11. Parcheo y acometida de servicios. Es aquella área de un pavimento el cual fue sustituido con nuevo material para ya arreglar uno ya existente.

La figura 23 muestra que la falla está ubicada en la progresiva 0+340 a 0+360, presentando la siguiente severidad:

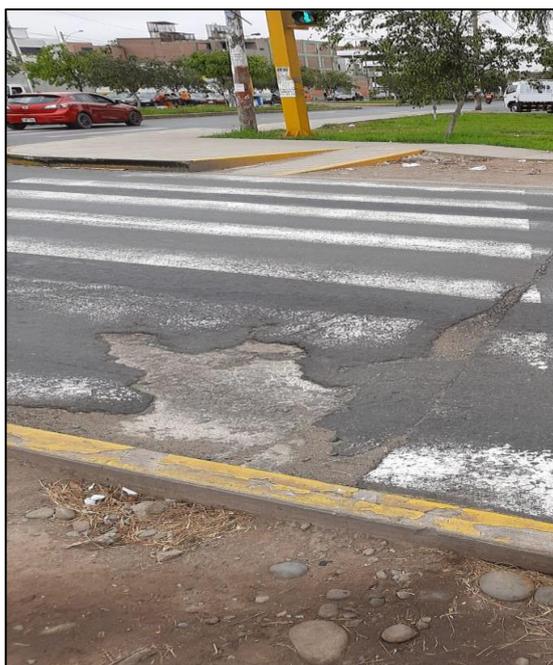
Figura 24. Progresiva 0+340 a 0+360 de Este a Oeste

13. Huecos. Pequeños decaimientos en la superficie del pavimento con diámetros menores a 0.90 metros, estos agujeros se aceleran por acumularse agua dentro de ellos.

La figura 24 muestra que la falla está ubicada en la progresiva 0+340 a 0+360, presentando la siguiente severidad:

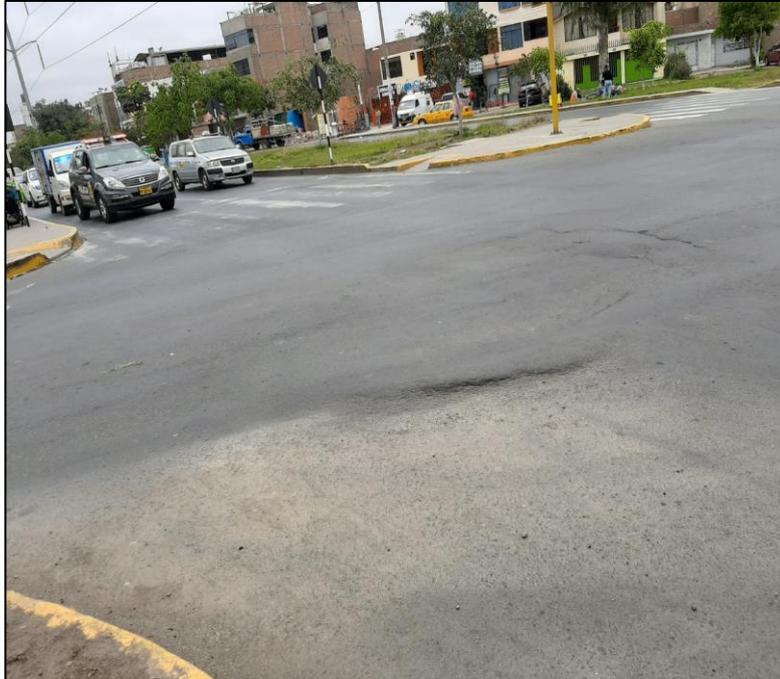
Figura 25. Progresiva 0+340 a 0+360 de Este a Oeste

18. HINCHAMIENTO. Se da cuando hay un pronunciamiento de la superficie del pavimento hacia arriba con una ondulación gradual de aproximadamente 3 metros que puede acompañarse por agrietamiento superficial.

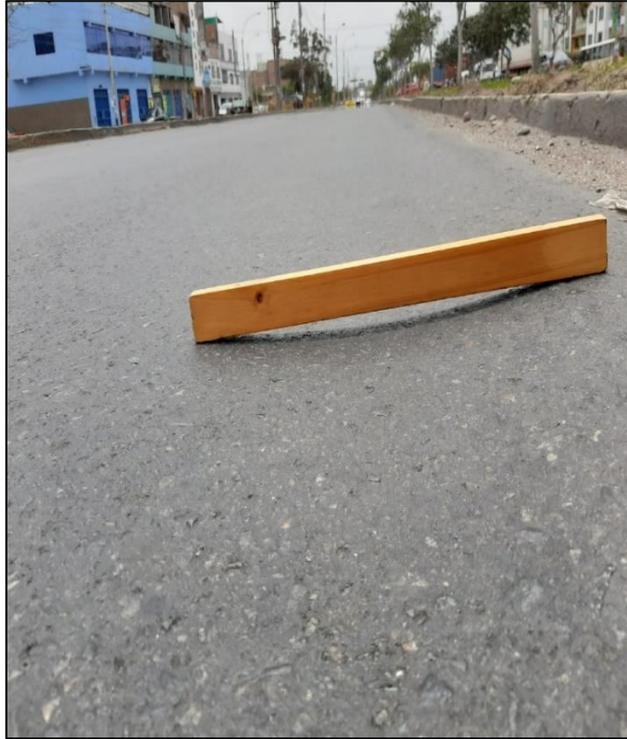
Figura 26. Progresiva 0+440 a 0+460 de Este a Oeste

5. Depresión. Es aquel pavimento con niveles ligeramente más bajo que a sus alrededores, ocurre por el asentamiento de la subrasante o por la construcción incorrecta.

La figura 26 muestra que la falla está ubicada en la progresiva 0+340 a 0+360, presentando la siguiente severidad:

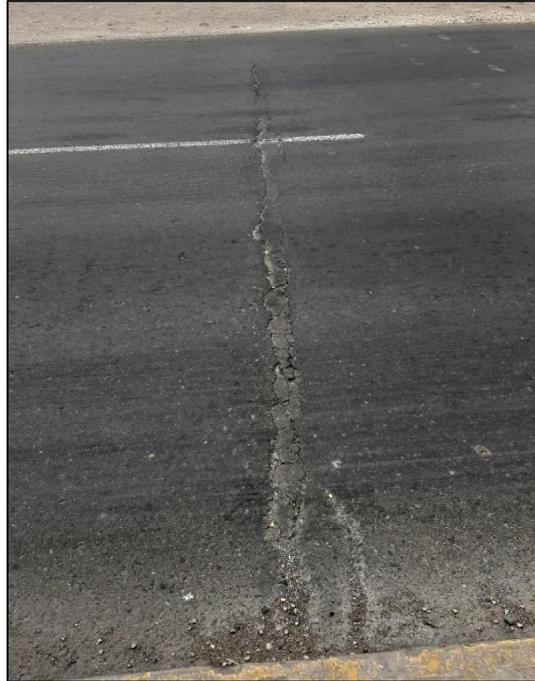
Figura 27. Progresiva 0+440 a 0+460 de Este a Oeste

10. Grietas Longitudinal / Transversal. Se producen debido a una junta de carril pobremente edificada por las contracciones en la superficie debido a las temperaturas diarias o reflexión de una grieta causada bajo la capa de base.

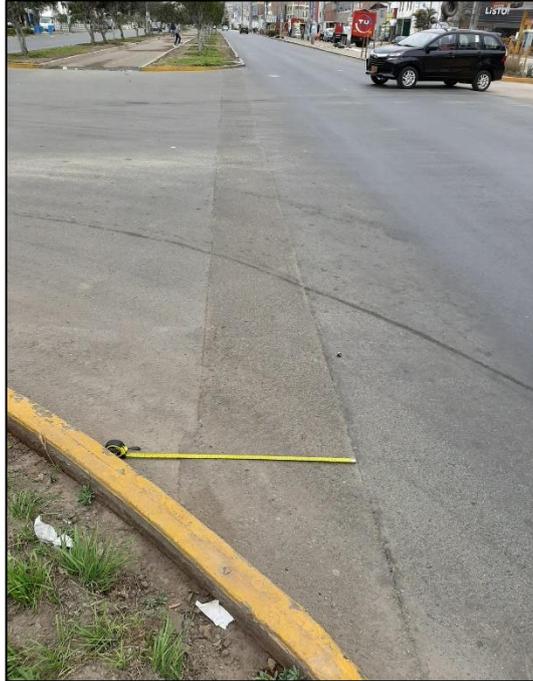
Figura 28. Progresiva 0+440 a 0+460 de Este a Oeste

11. Parcheo y acometida de servicios. Es aquella área de un pavimento el cual fue sustituido con nuevo material para ya arreglar uno ya existente.

La figura 28 muestra que la falla está ubicada en la progresiva 0+340 a 0+360, presentando la siguiente severidad:

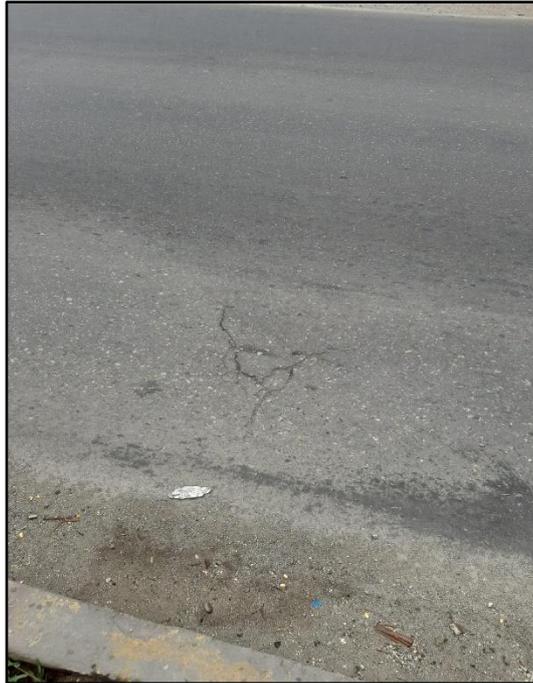
Figura 29. Progresiva 0+520 a 0+540 de Este a Oeste

3. Agrietamiento en bloque. Es una serie de grietas conectadas las cuales dividen al pavimento en pedazos rectangulares.

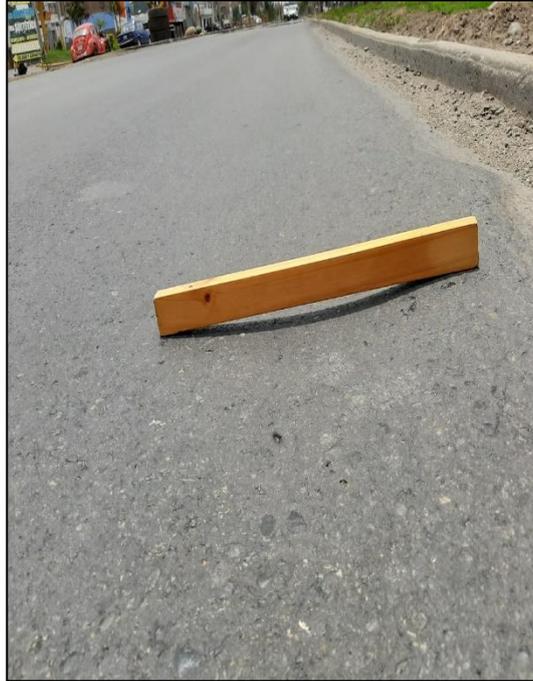
Figura 30. Progresiva 0+520 a 0+540 de Este a Oeste

5. Depresión. Es aquel pavimento con niveles ligeramente más bajo que a sus alrededores, ocurre por el asentamiento de la subrasante o por la construcción incorrecta.

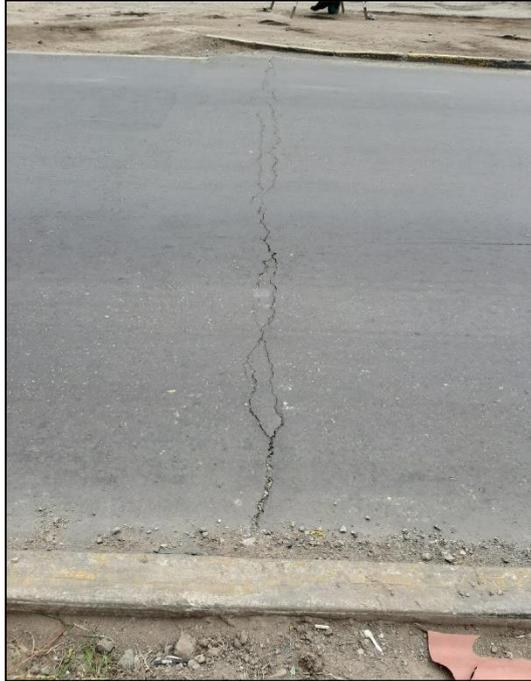
Figura 31. Progresiva 0+520 a 0+540 de Este a Oeste

10. Grietas Longitudinal / Transversal. Se producen debido a una junta de carril pobremente edificada por las contracciones en la superficie debido a las temperaturas diarias o reflexión de una grieta causada bajo la capa de base.

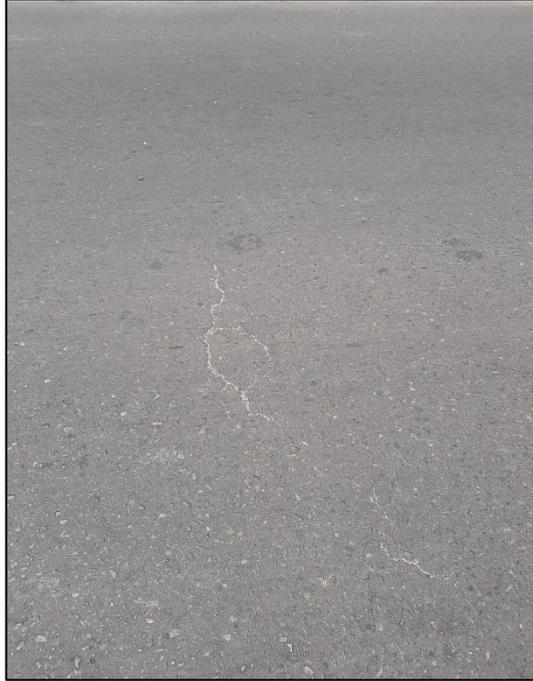
Figura 32. Progresiva 0+600 a 0+620 de Este a Oeste

3. Agrietamiento en bloque. Es una serie de grietas conectadas las cuales dividen al pavimento en pedazos rectangulares.

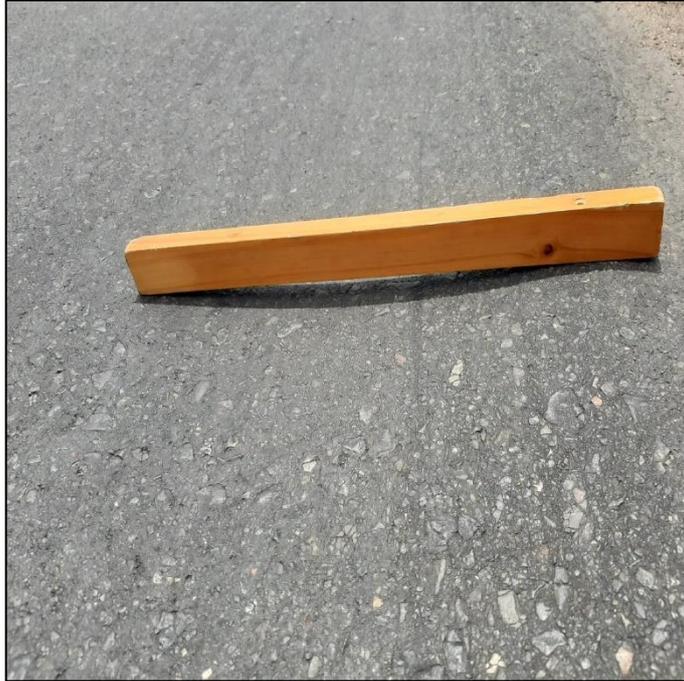
Figura 33. Progresiva 0+600 a 0+620 de Este a Oeste

6. Depresión. Es aquel pavimento con niveles ligeramente más bajo que a sus alrededores, ocurre por el asentamiento de la subrasante o por la construcción incorrecta.

La figura 33 muestra que la falla está ubicada en la progresiva 0+600 a 0+620, presentando la siguiente severidad:

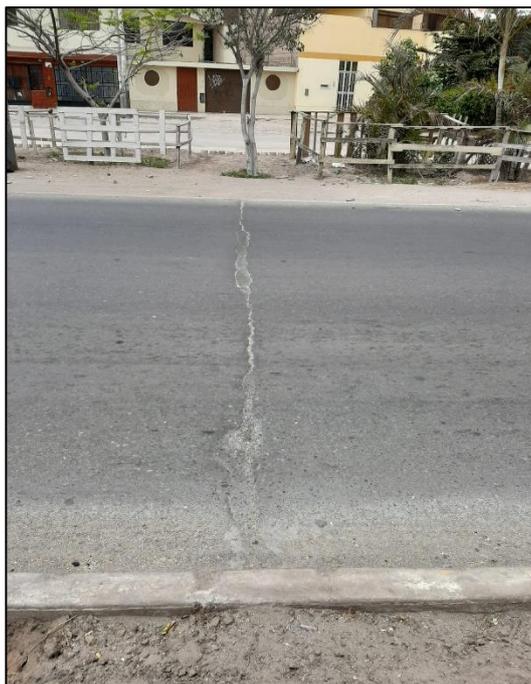
Figura 34. Progresiva 0+600 a 0+620 de Este a Oeste

10. Grietas Longitudinal / Transversal. Se producen debido a una junta de carril pobremente edificada por las contracciones en la superficie debido a las temperaturas diarias o reflexión de una grieta causada bajo la capa de base.

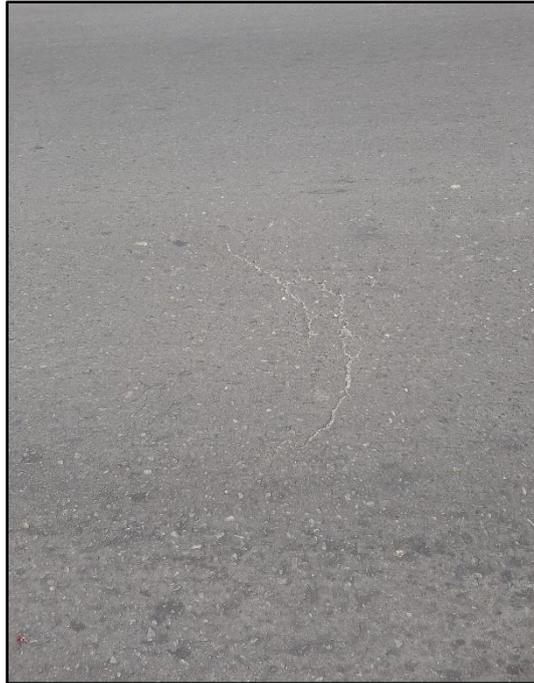
Figura 35. Progresiva 0+600 a 0+620 de Este a Oeste

17. Grietas parabólicas o por deslizamientos. Son aquellas grietas que están con una silueta de media luna en aumento, estas líneas se producen por los vehículos que cuando frenan o al girar para dar vuelta.

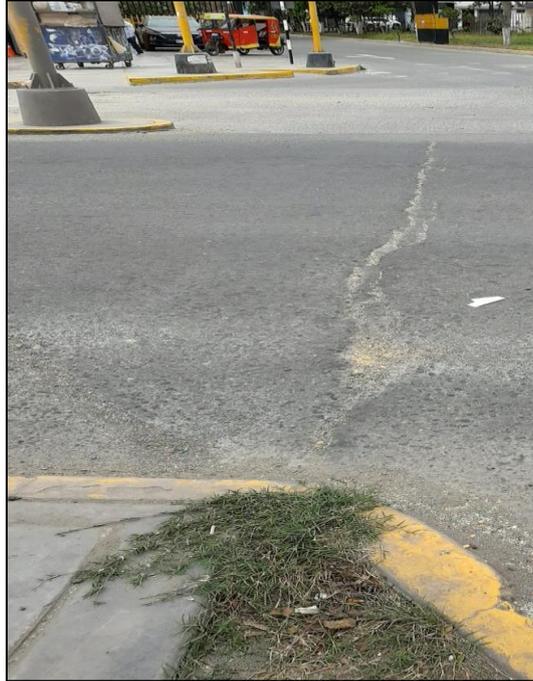
Figura 36. Progresiva 0+700 a 0+720 de Este a Oeste

10. Grietas Longitudinal / Transversal. Se producen debido a una junta de carril pobremente edificada por las contracciones en la superficie debido a las temperaturas diarias o reflexión de una grieta causada bajo la capa de base.

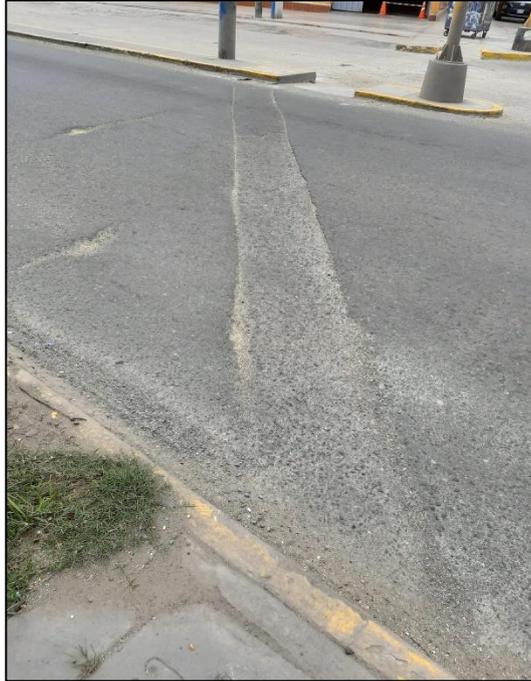
Figura 37. Progresiva 0+700 a 0+720 de Este a Oeste

11. Parcheo y acometida de servicios. Es aquella superficie de un pavimento que fue sustituido con material nuevo para la reparación de uno ya existente.

La figura 37 muestra que la falla está ubicada en la progresiva 0+700 a 0+720, presentando la siguiente severidad:

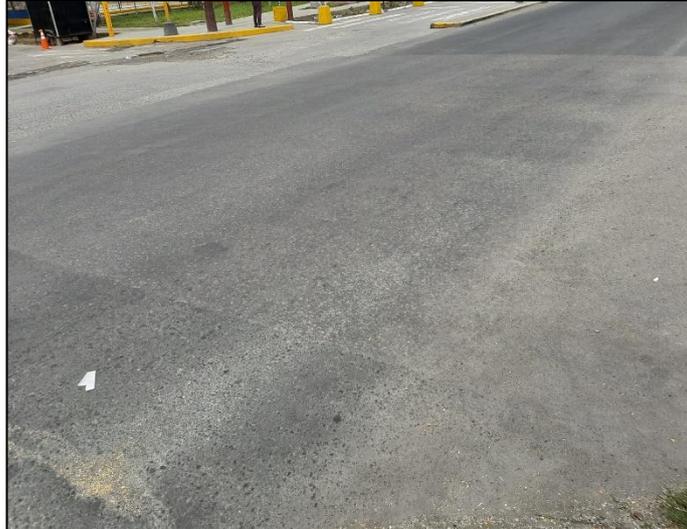
Figura 38. Progresiva 0+700 a 0+720 de Este a Oeste

12. Pulimiento de agregados. Es aquella falla causada por la repetición de cargas la cual produce una pérdida de resistencia al deslizamiento.

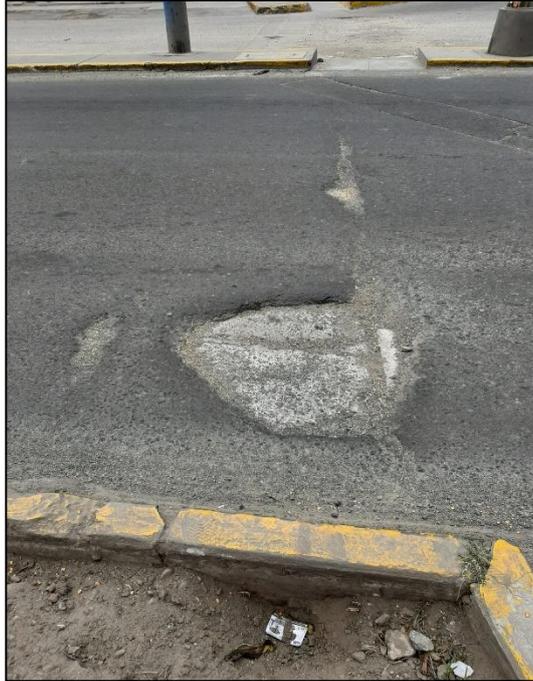
Figura 39. Progresiva 0+700 a 0+720 de Este a Oeste

13. Huecos. Pequeños decaimientos en la superficie del pavimento con diámetros menores a 0.90 metros, estos agujeros se aceleran por acumularse agua dentro de ellos.

La figura 39 muestra que la falla está ubicada en la progresiva 0+700 a 0+720, presentando la siguiente severidad:

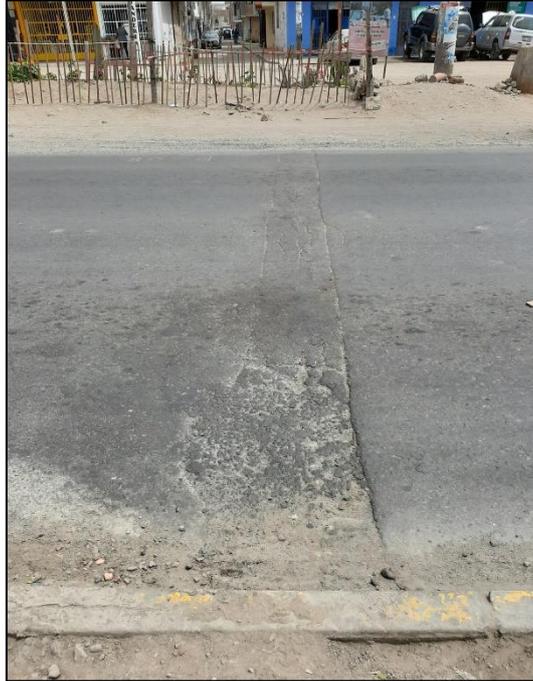
Figura 40. Progresiva 0+780 a 0+800 de Este a Oeste

11. Parcheo y acometida de servicios. Es aquella superficie de un pavimento que fue sustituido con material nuevo para ser mejorar uno ya existente.

La figura 40 muestra que la falla está ubicada en la progresiva 0+780 a 0+800, presentando la siguiente severidad:

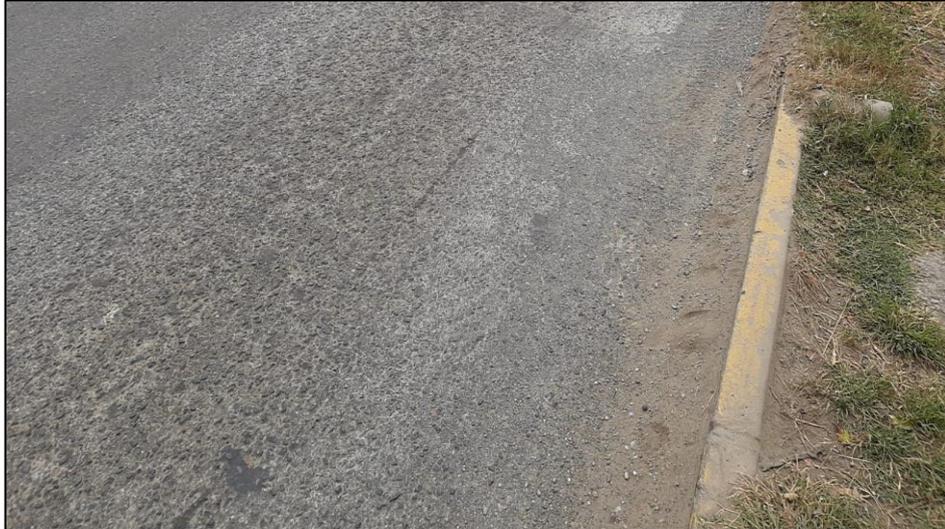
Figura 41. Progresiva 0+780 a 0+800 de Este a Oeste

19. Meteorización / Desprendimientos de agregados. Merma de la carpeta asfáltica debido a pérdida del ligante asfáltico y de las partículas de agregado que la conforma.

La figura 41 muestra que la falla está ubicada en la progresiva 0+780 a 0+800, presentando la siguiente severidad:

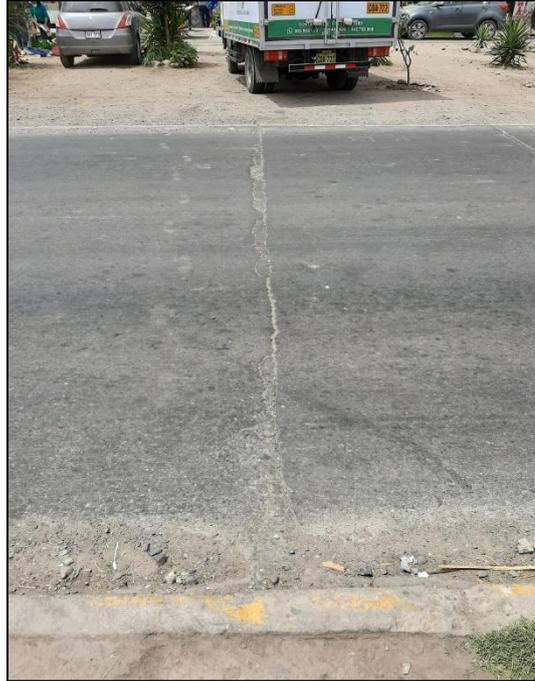
Figura 42. Progresiva 0+880 a 0+900 de Este a Oeste

10. Grietas Longitudinal / Transversal. Se producen debido a una junta de carril pobremente edificada por las contracciones en la superficie debido a las temperaturas diarias o reflexión de una grieta causada bajo la capa de base.

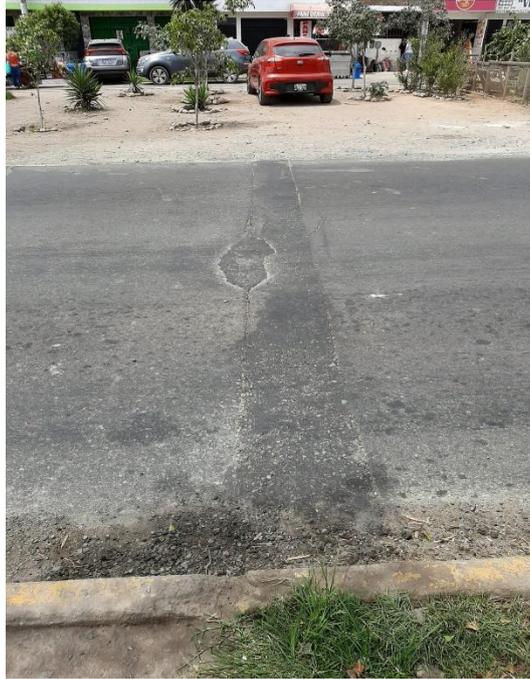
Figura 43. Progresiva 0+880 a 0+900 de Este a Oeste

11. Parcheo y acometida de servicios. Es aquella superficie de un pavimento que fue sustituido con material nuevo para ser mejorar uno ya existente

La figura 43 muestra que la falla está ubicada en la progresiva 0+880 a 0+900, presentando la siguiente severidad:

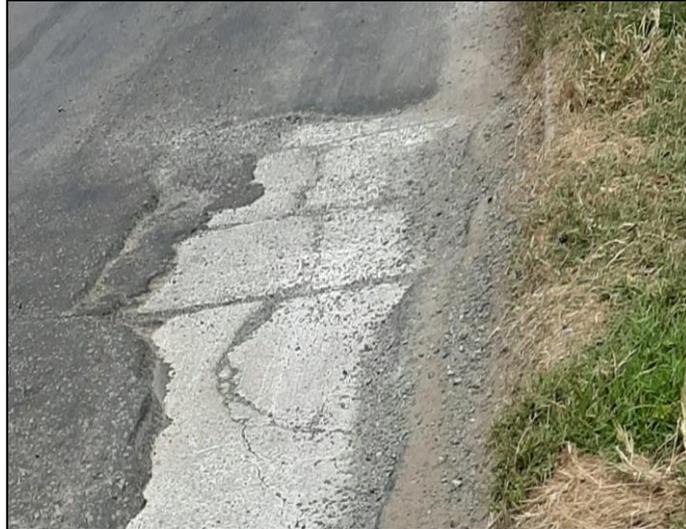
Figura 44. Progresiva 0+960 a 0+980 de Este a Oeste

3. Agrietamiento en bloque. Es una serie de grietas conectadas las cuales dividen al pavimento en pedazos rectangulares.

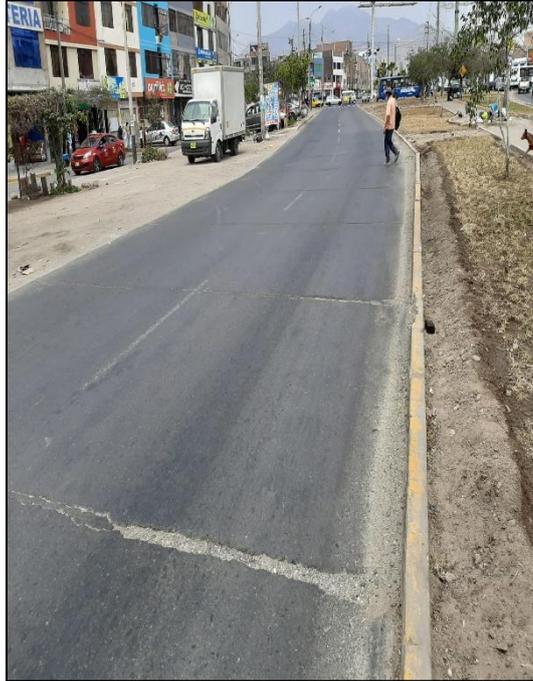
Figura 45. Progresiva 0+960 a 0+980 de Este a Oeste

8. Grieta de reflexión de junta. Grietas provocadas originalmente por el movimiento de la losa de concreto de cemento portland, debido a la temperatura o por la humedad en la parte baja de la superficie del concreto asfáltico.

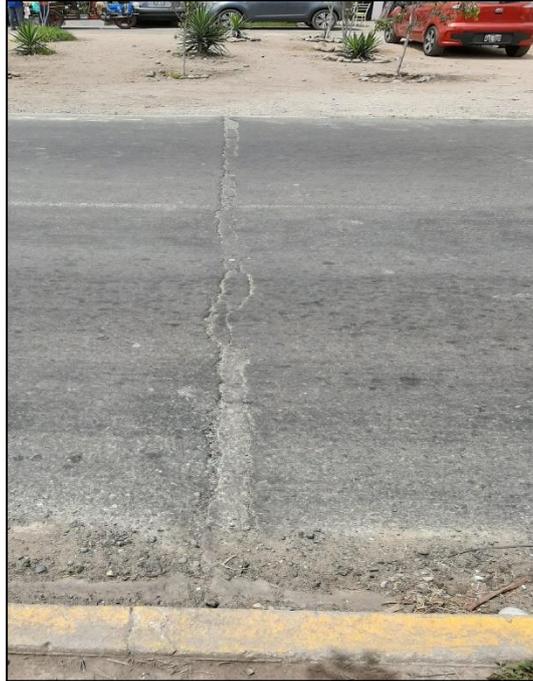
Figura 46. Progresiva 0+960 a 0+980 de Este a Oeste

10. Grietas Longitudinal / Transversal. Se producen debido a una junta de carril pobremente edificada por las contracciones en la superficie debido a las temperaturas diarias o reflexión de una grieta causada bajo la capa de base.

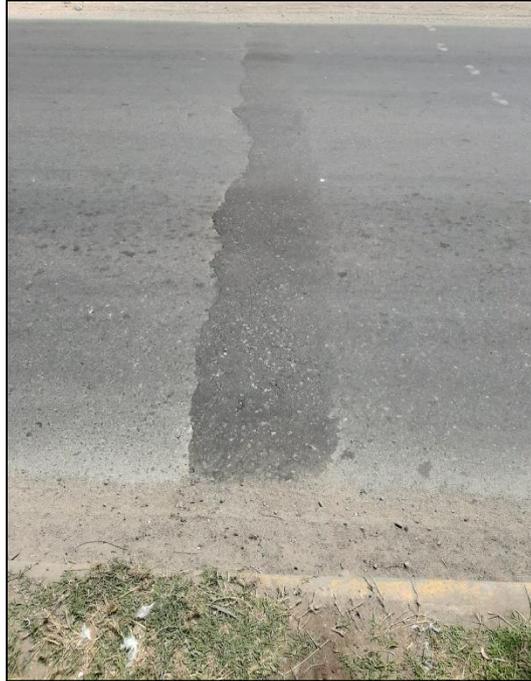
Figura 47. Progresiva 0+960 a 0+980 de Este a Oeste

11. Parcheo y acometida de servicios. Es aquella superficie de un pavimento que fue sustituido con material nuevo para arreglar uno ya existente.

La figura 47 muestra que la falla está ubicada en la progresiva 0+960 a 0+980, presentando la siguiente severidad:

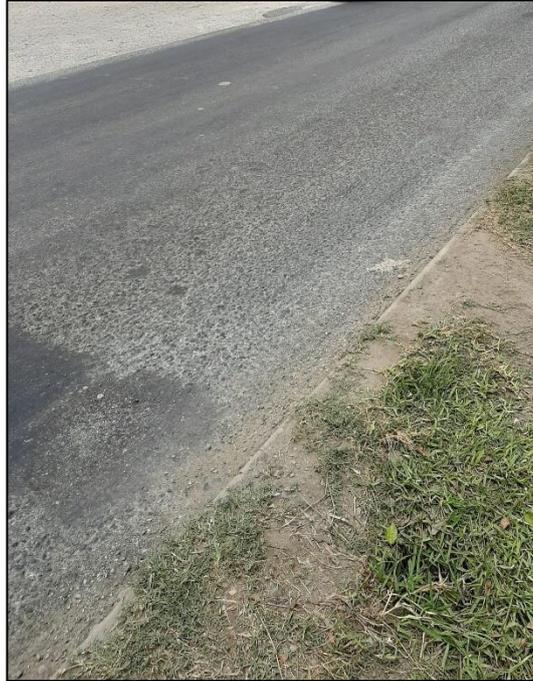
Figura 48. Progresiva 0+960 a 0+980 de Este a Oeste

19. Meteorización / Desprendimientos de agregados. Merma de la carpeta asfáltica debido a pérdida del ligante asfáltico y de las partículas de agregado que la conforma.

La figura 48 muestra que la falla está ubicada en la progresiva 0+960 a 0+980, presentando la siguiente severidad:

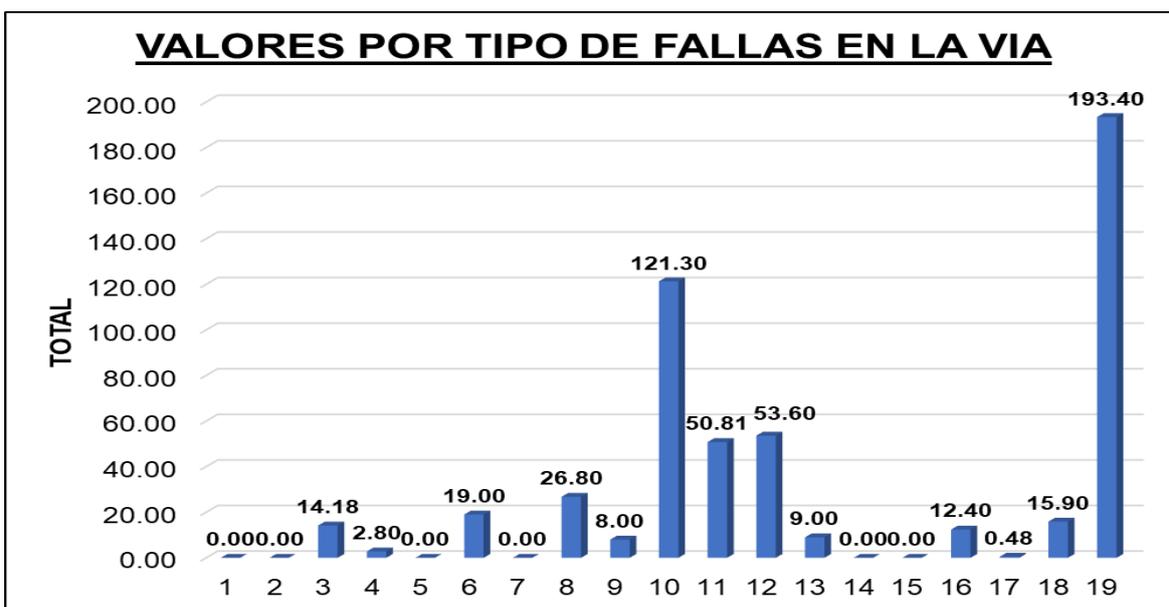
Podemos apreciar en la tabla 6 la cantidad que presenta cada tipo de falla que se registran en función a las unidades de medidas establecidas por el método PCI, estas unidades son metros cuadrados (m2), unidad (und) y metros lineales.

Gráfico 13. Cantidades por tipo de fallas existente
