**Evaluación del pavimento flexible y mejoramiento mediante el
Sistema Bitufor en la Av. Tomas Valle, San Martín de Porres,
Lima 2020**

La evaluación del pavimento flexible se realizó con el método Pavement Condition Index - PCI (ASTM D6433-07), calculamos el valor del PCI para 12 Unidades de Muestra, la vía de estudio tuvo una longitud de 1000 metros, dando resultado para el PCI de 48, obteniendo una condición REGULAR.

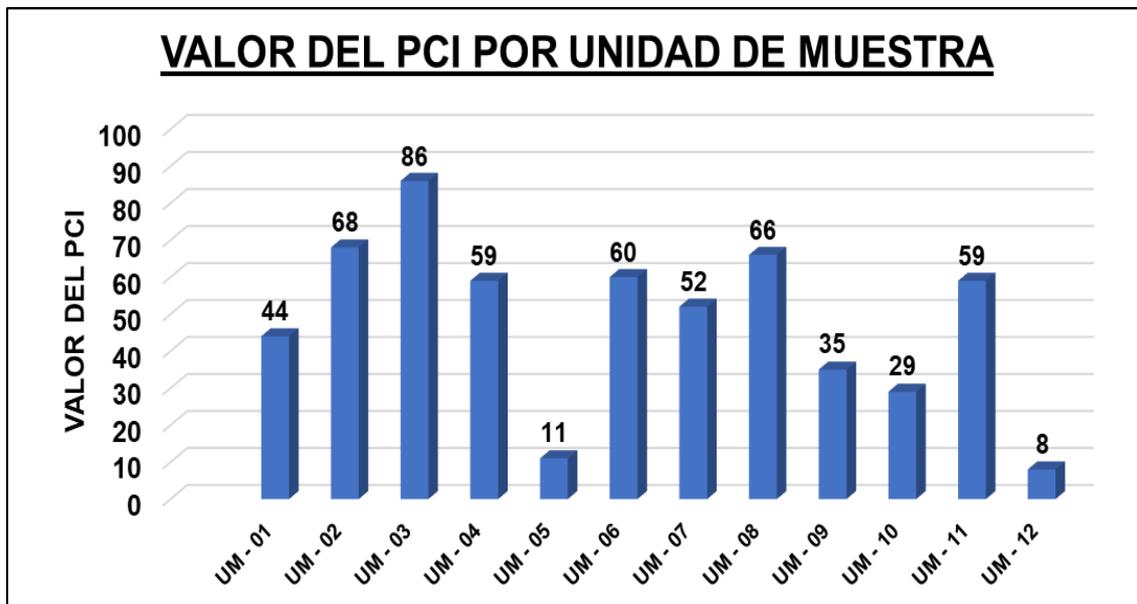
Gráfico 16. Valores PCI por unidades de muestra

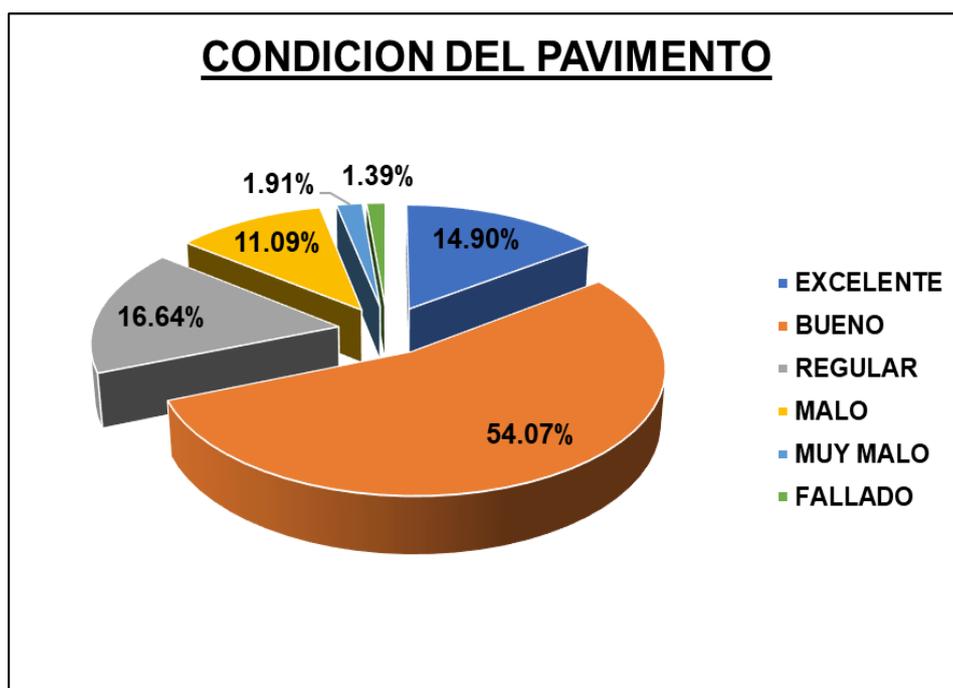
A continuación, mostramos en que valores se encuentran las secciones de la vía en estudio de acuerdo a su clasificación.

Gráfico 17. El PCI a lo largo de toda la vía

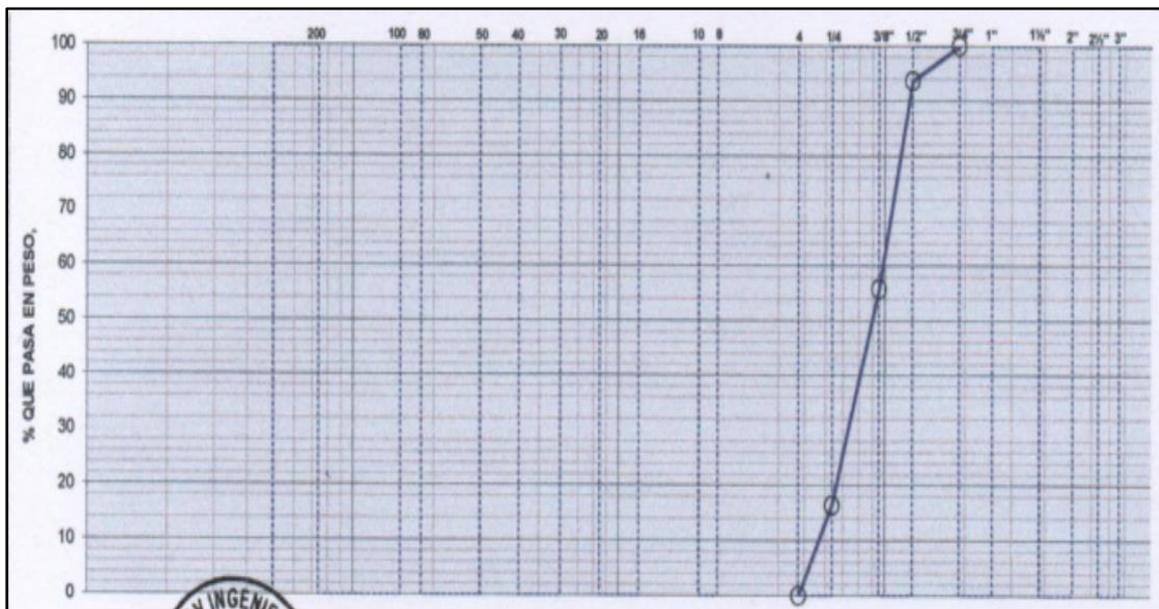
En la tabla 9 se puede apreciar el tamaño máximo nominal del agregado grueso que es de 1/4" con 39.40% retenido.

Gráfico 18. Curva Granulométrica para el Agregado Grueso

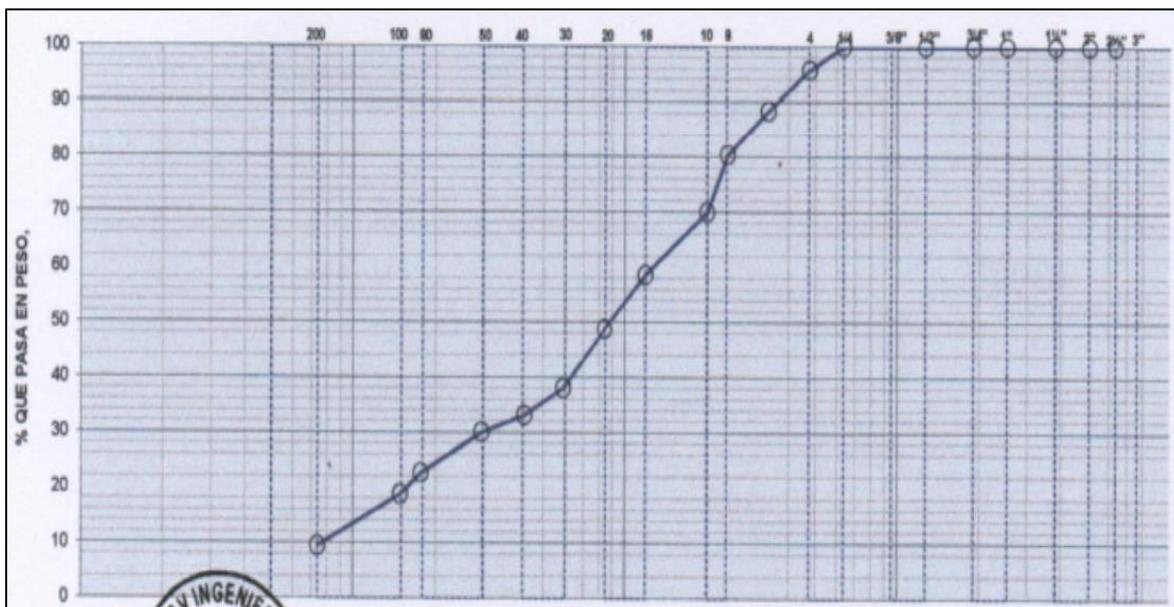
En la tabla 12 se puede apreciar el tamaño máximo nominal del agregado fino que es de 4.76 mm (N° 4).

Gráfico 19. Curva Granulométrica para el Agregado Fino

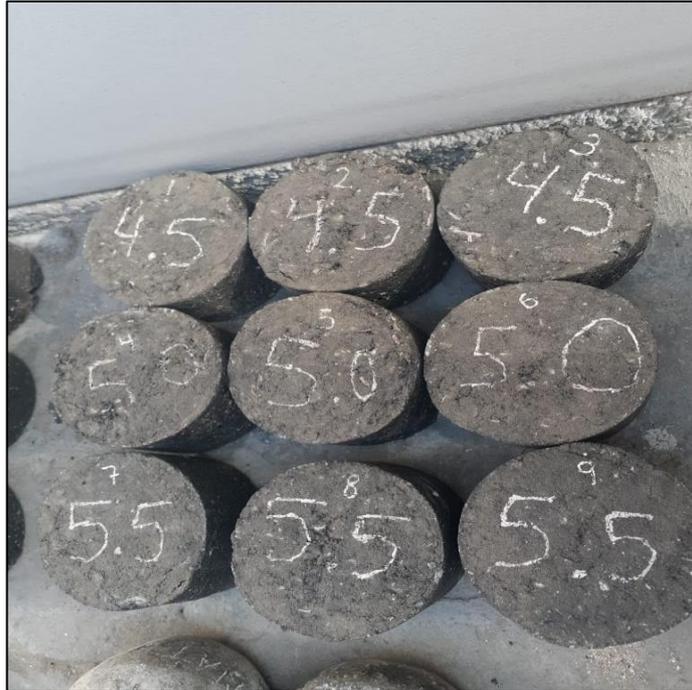
Figura 49. Briquetas enumeradas de acuerdo al contenido de % asfalto

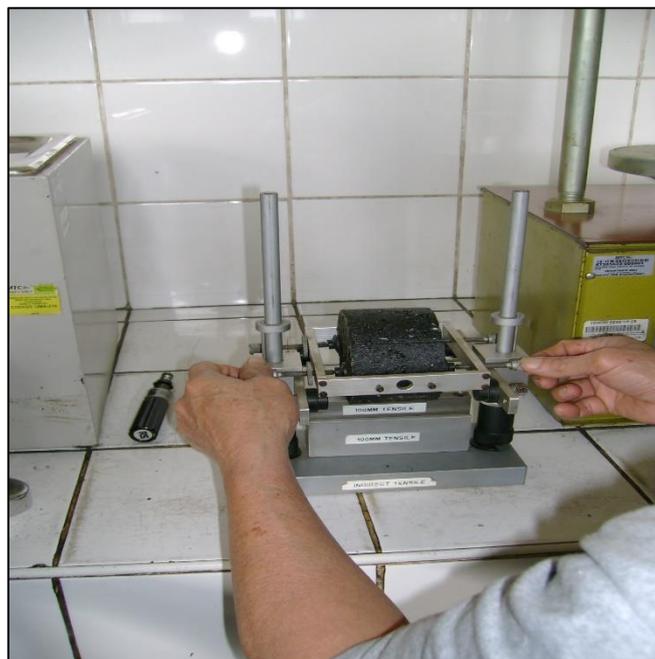
Figura 50. Acondicionamiento del espécimen en la Máquina de Carga a Tensión

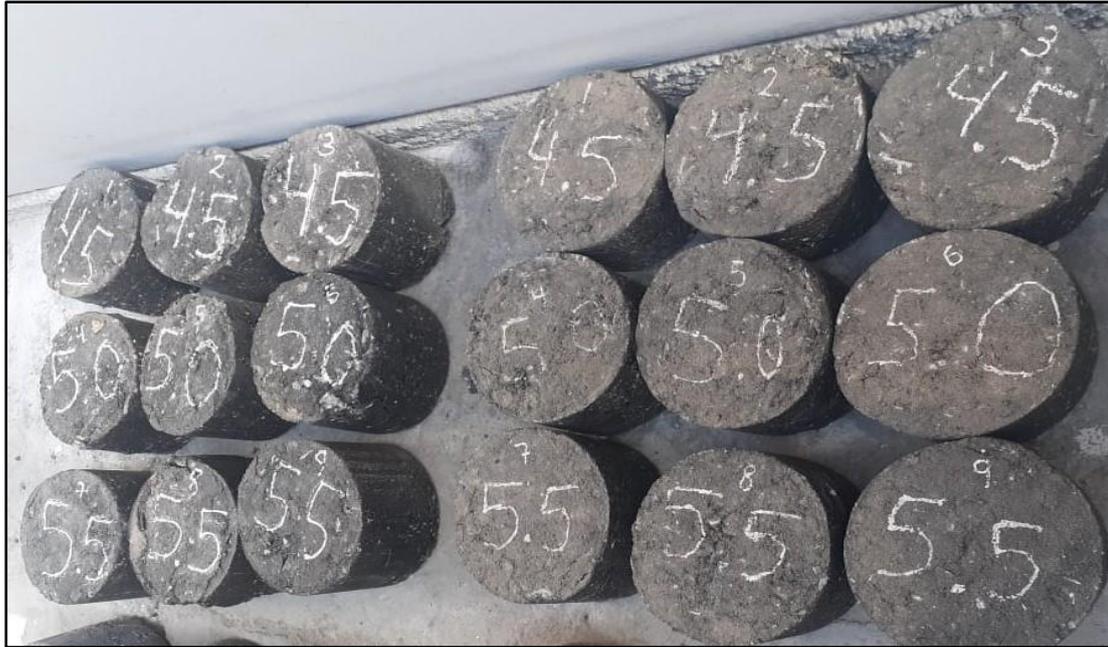
Figura 52. Briquetas enumeradas de acuerdo al contenido de % asfalto

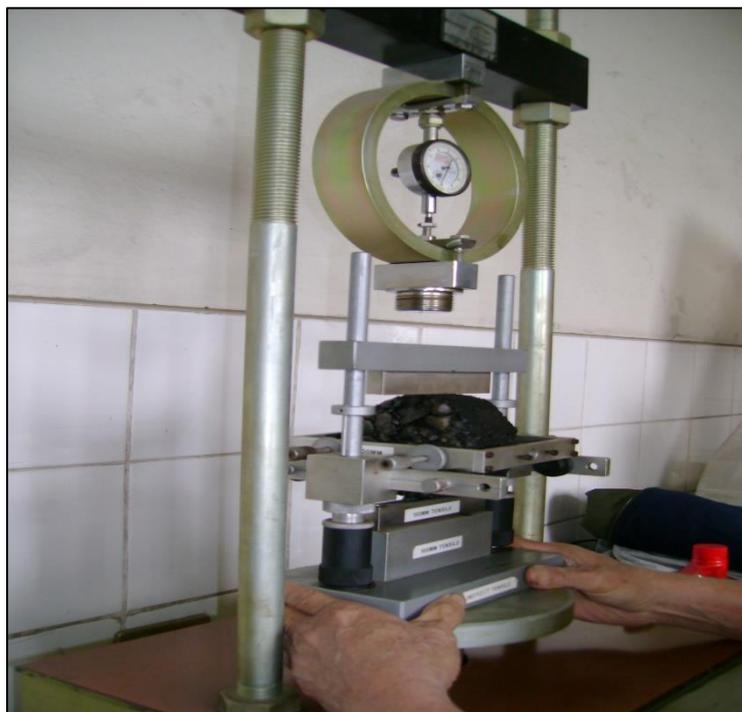
Figura 53. Especímen sometido a prueba de Tensión

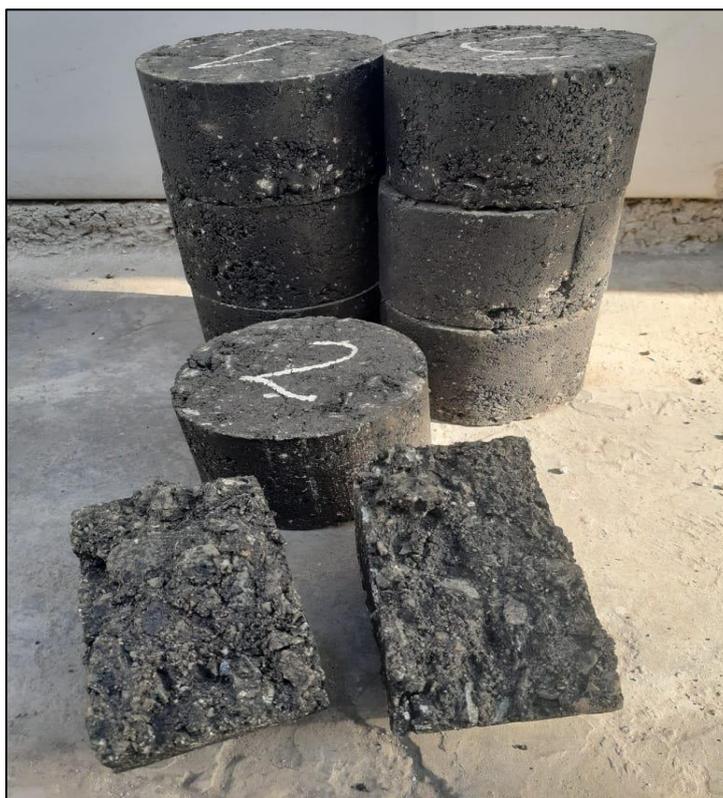
Figura 54. Fractura de la briqueta después del ensayo

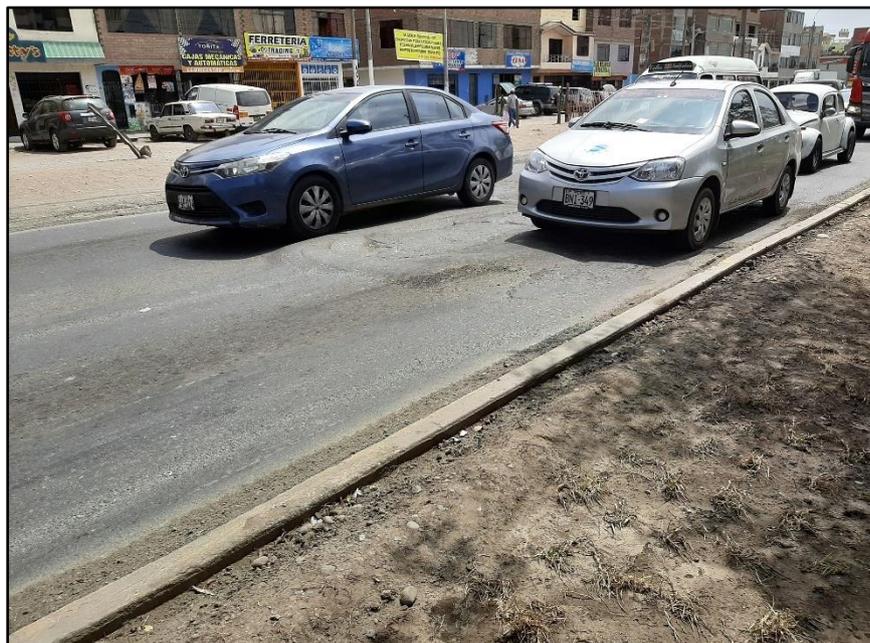
Figura 55. Dificultad para el tránsito vehicular

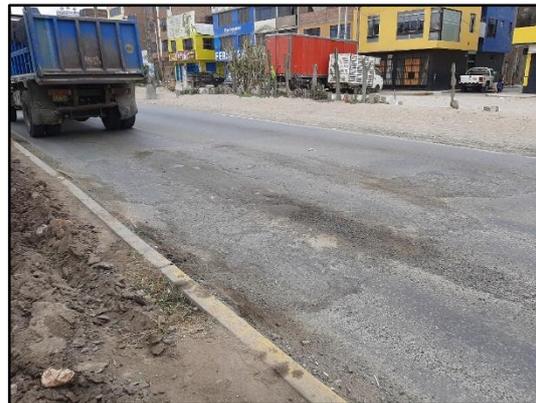
Inspección visual del pavimento

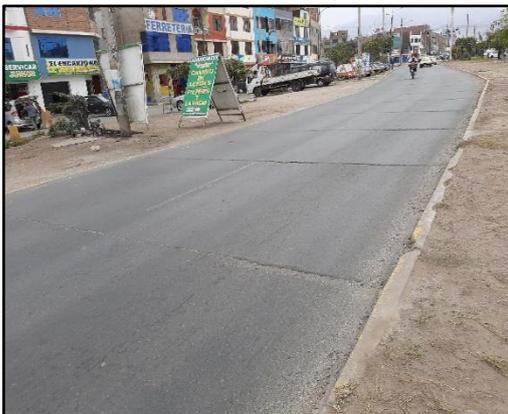
Inspección visual del pavimento

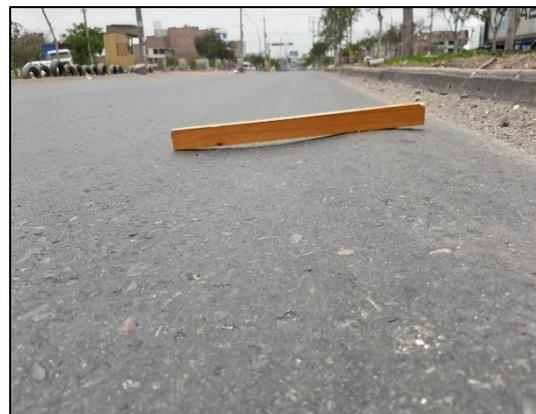
Inspección visual del pavimento

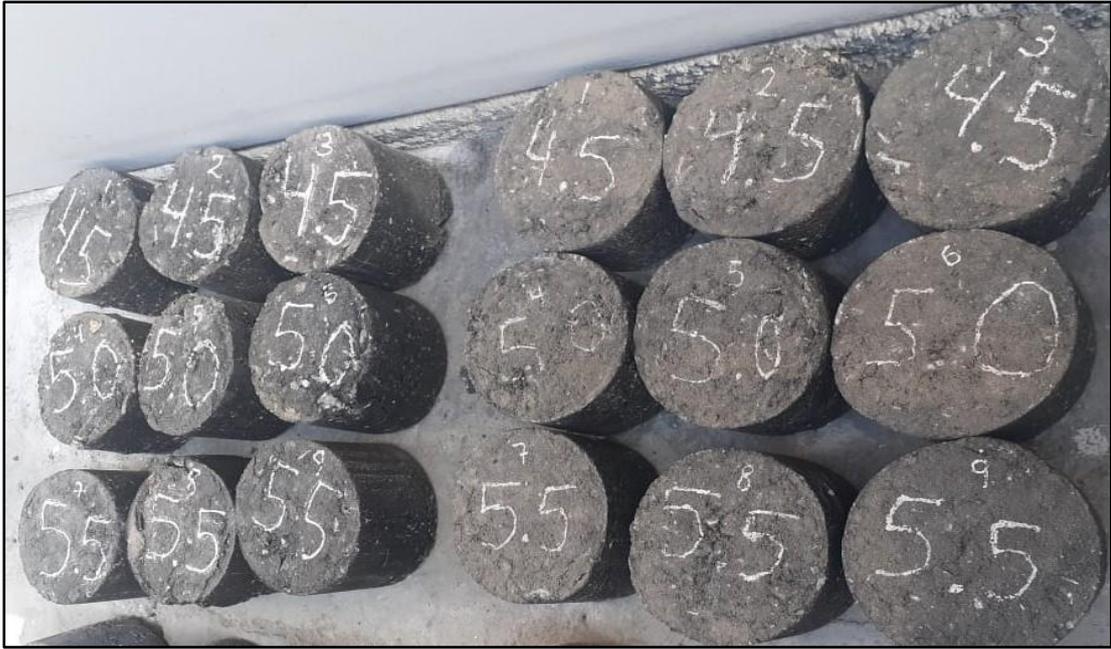
Inspección visual del pavimento

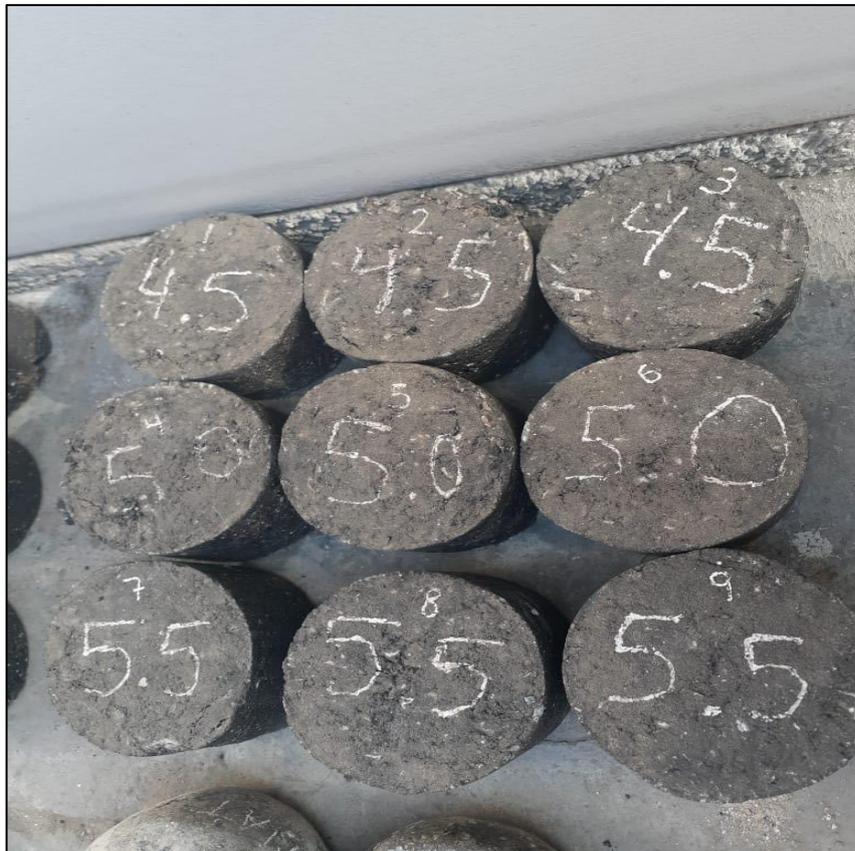
Briquetas enumeradas de acuerdo al contenido de % asfalto

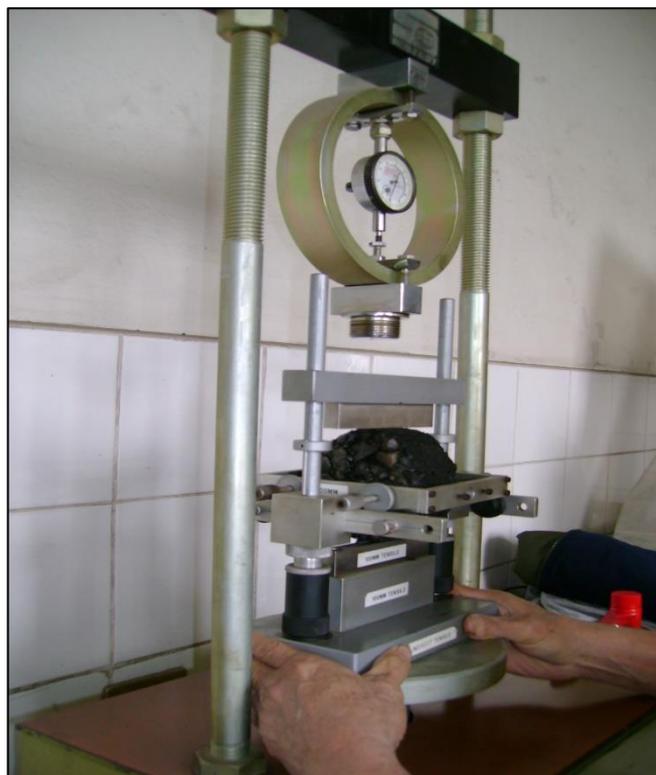
Acondicionamiento del espécimen en la Máquina de Carga a Tensión

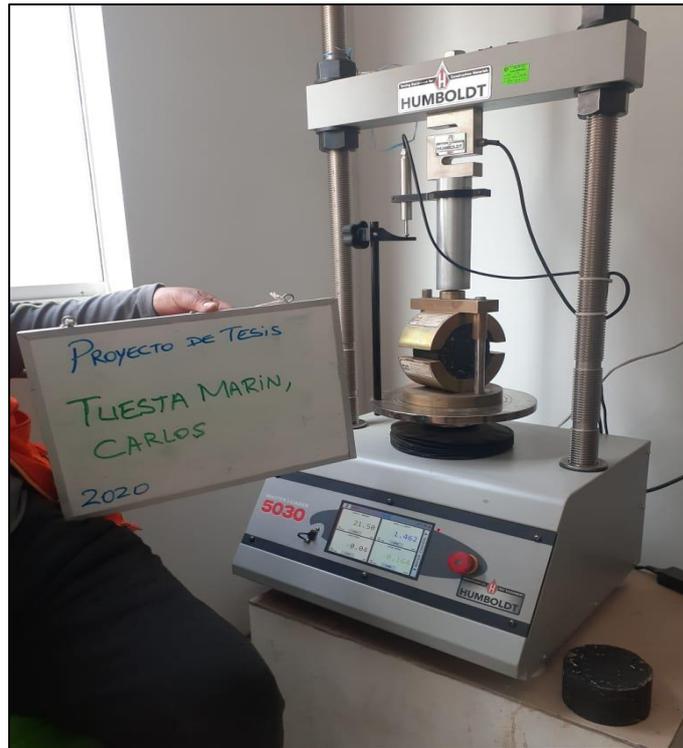
Espécimen sometido a prueba de Tensión
