**“Evaluación de vulnerabilidad sísmica en viviendas de  
Albañilería Confinada del Comité 26C- Villa María del triunfo,  
Lima 2020”**

TESIS PARA OBTENER EL TÍTULO PROFESIONAL DE:

Ingeniero Civil

Diseño Sísmico y Estructural

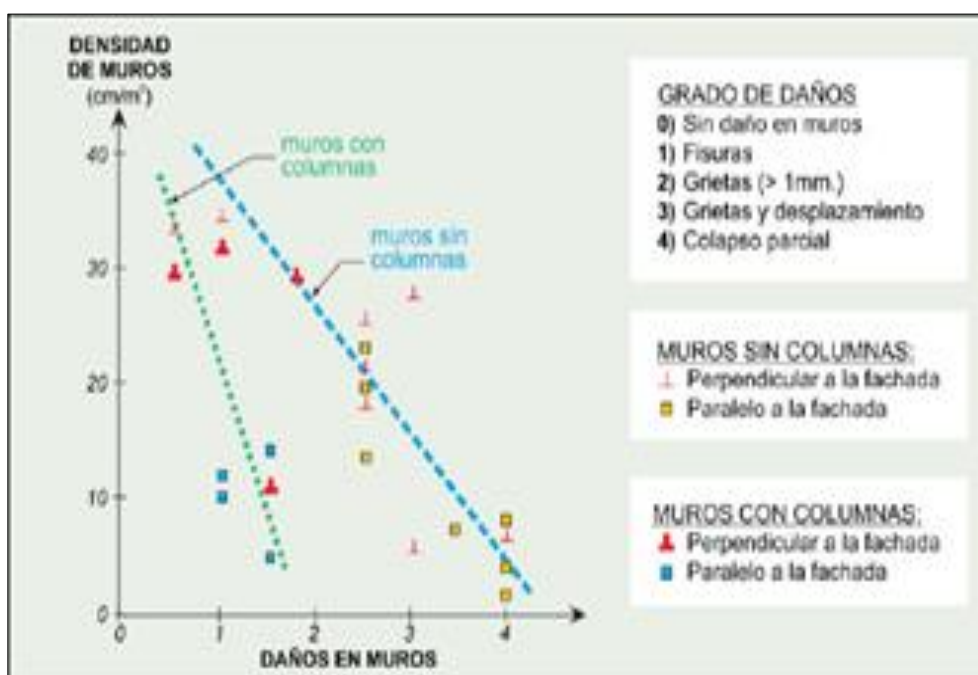
Donde (L) es longitud total de muros, (t) espesor efectivo del muro, (ap) área de la planta típica, (N) número de pisos y (Z), (U), (S) parámetros sismorresistentes de la NTE E. 030.

Figura 1. Relación de daños y densidad de muros, con columnas de concreto armado y sin ellas (Kuroiwa Horiuchi, Pando Pacheco, & Pando Merino, 2010)

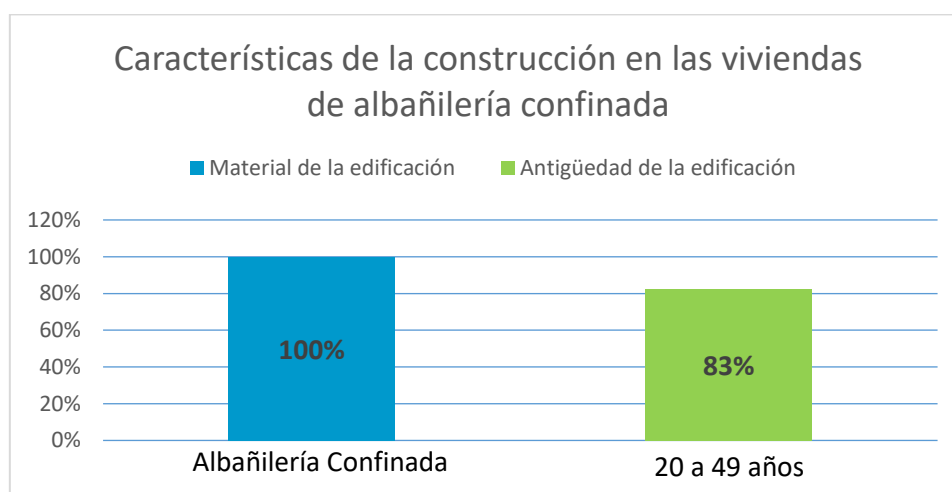
Indicadores	Frecuencia	Porcentaje
Material de edificación - Albañilería confinada	40	100%
Antigüedad de la edificación – 20 a 49 años	33	83%

*Figura 2. Características de la construcción en las viviendas de albañilería confinada (Fuente: Elaboración propia)*

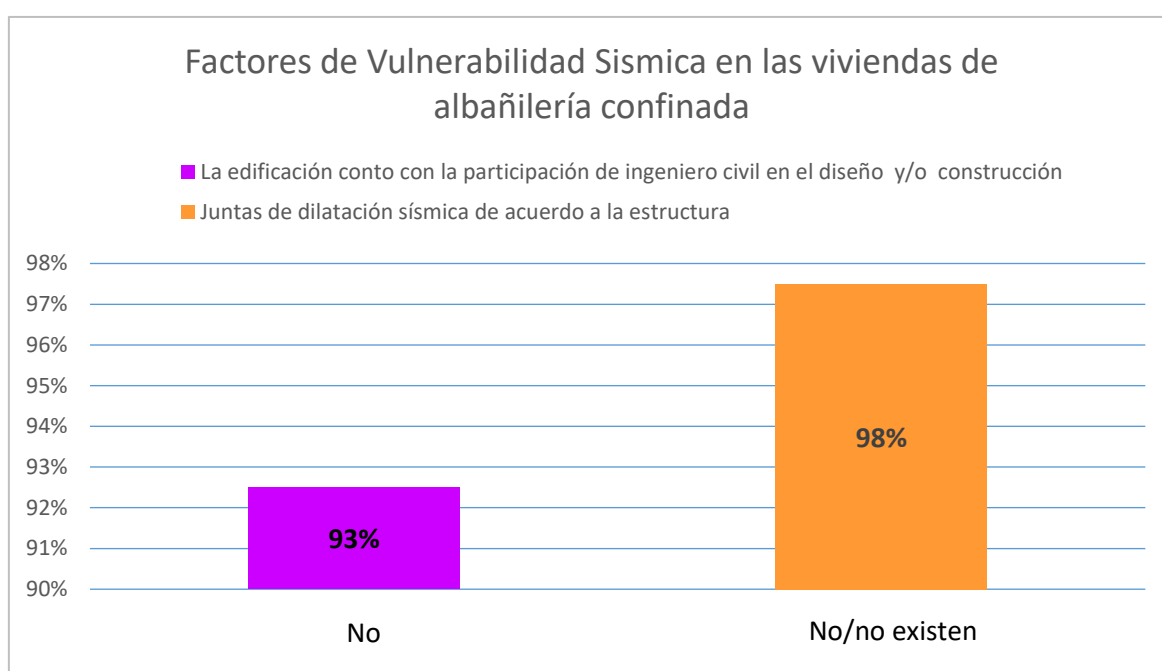
Indicadores	Frecuencia	Porcentaje
La edificación conto con la participación de ingeniero civil en el diseño y/o construcción - No	37	93%
Juntas de dilatación sísmica de acuerdo a la estructura – No/ no existen	39	98%

*Figura 4. Factores de vulnerabilidad sísmica en las viviendas de albañilería confinada (Fuente: Elaboración propia)*

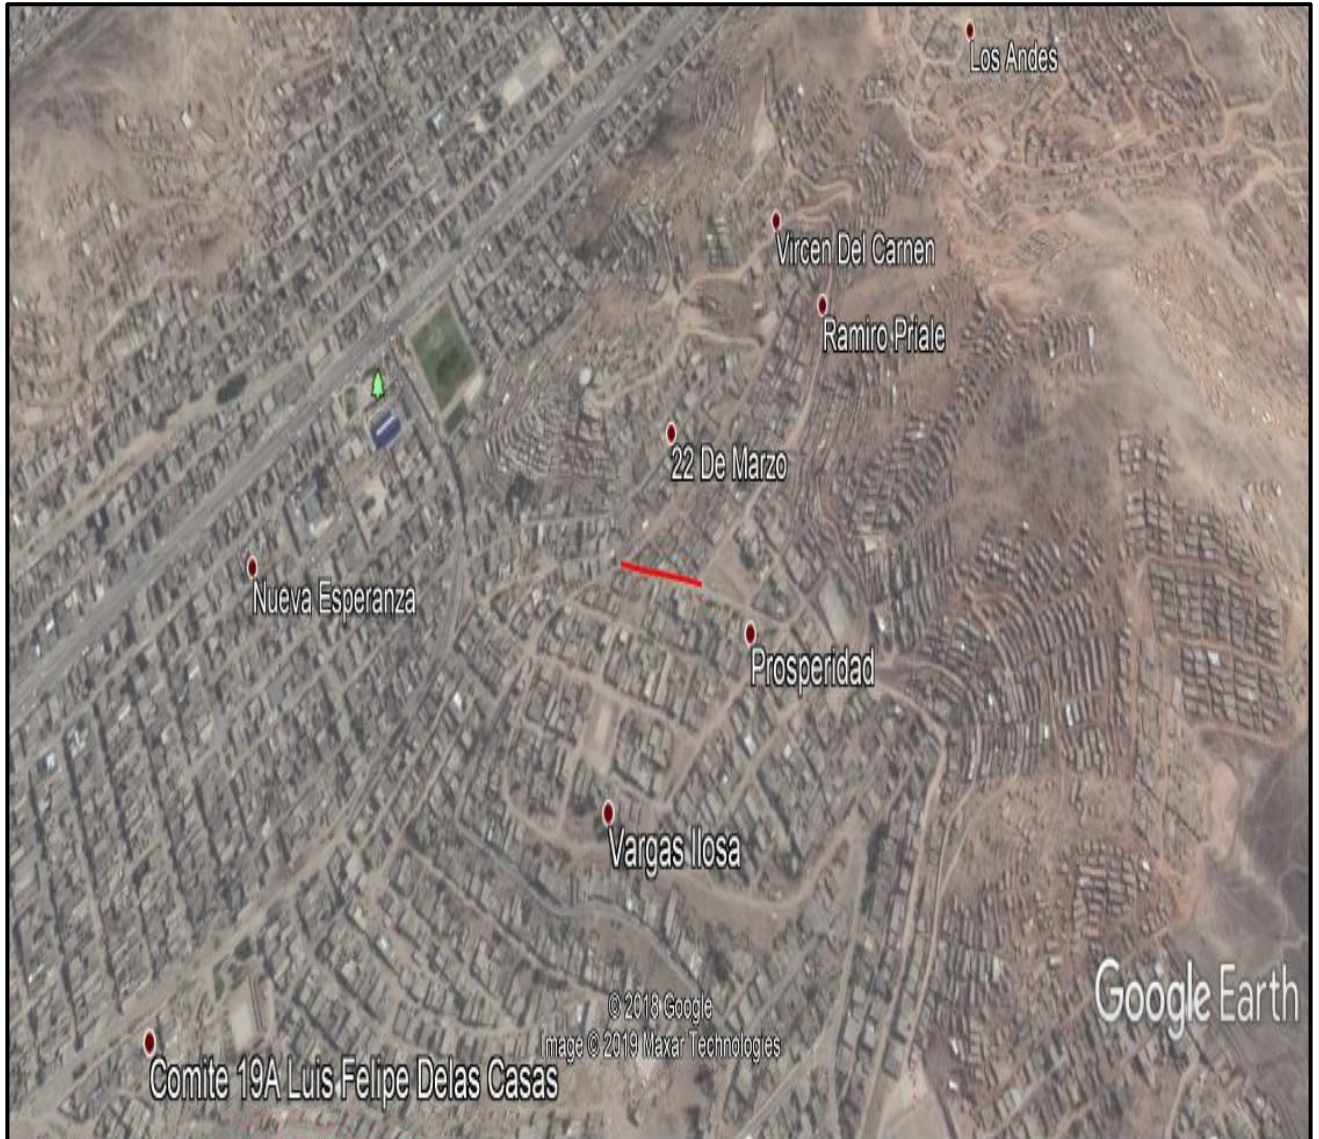
Gráfico: Mín., Prom., Máx. Elevación: 231, 243, 255 m

Totales del rango: Distancia: 129 m Ganancia/Pérd. de elev.: 24.4 m, 0 m Inclinación máx.: -, - Inclinación prom.: -, -

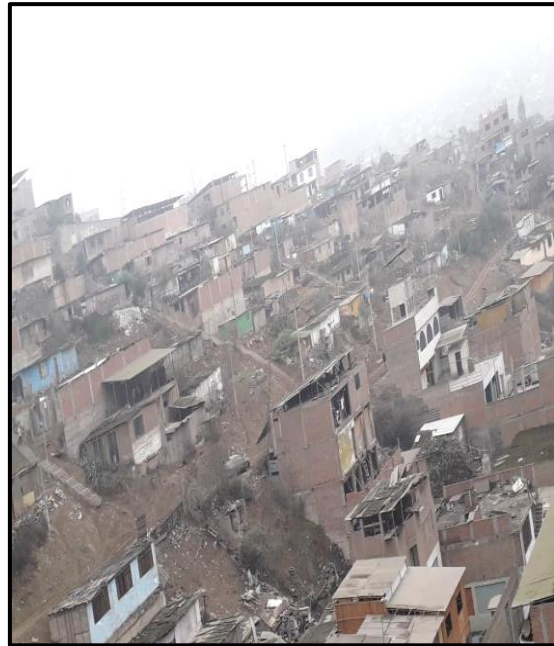
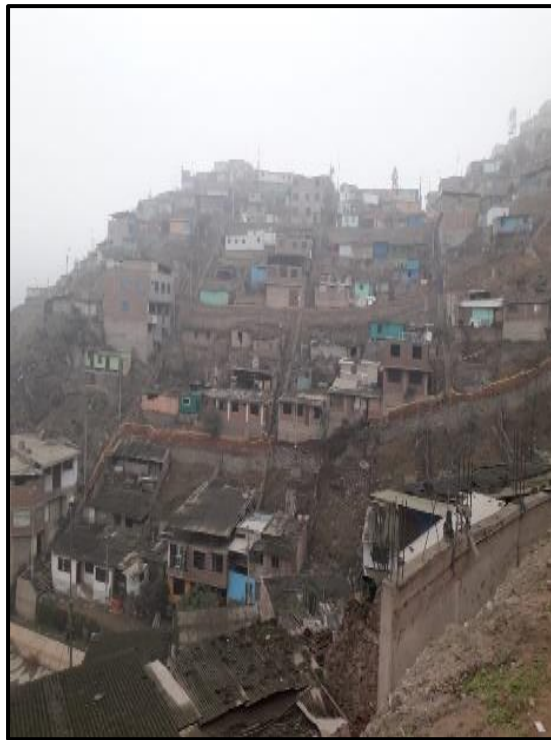
*Construcción de muro de forma empírica*

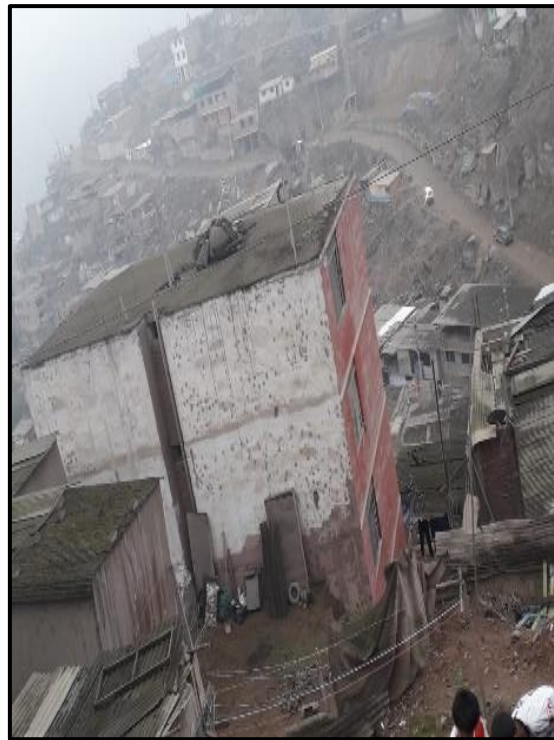
*Edificación de vivienda que no cumple los parámetros de acuerdo a la zonificación*

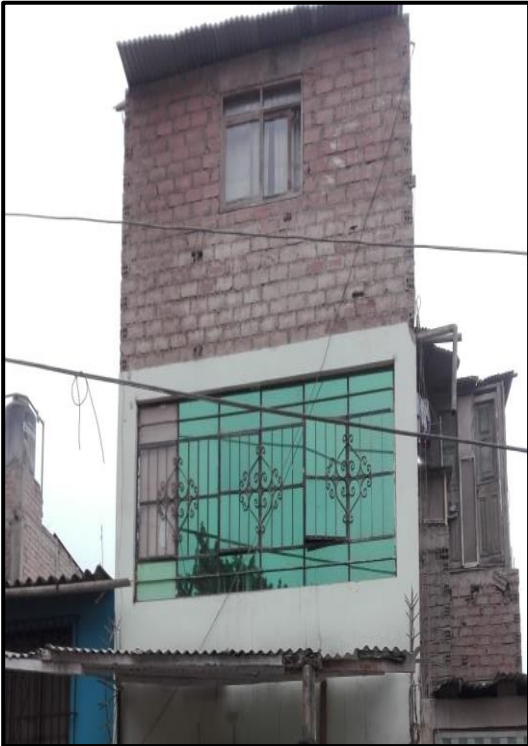
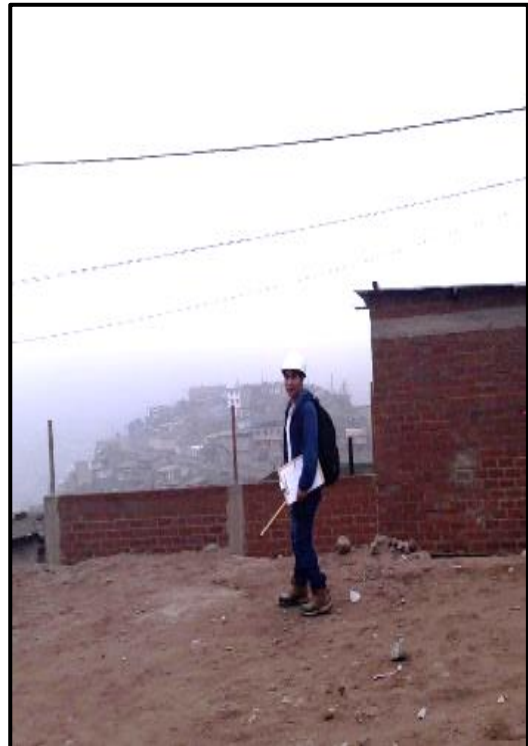
*Construcción de vivienda sin la presencia de columnas estructural*
