**Vulnerabilidad sísmica de las viviendas de adobe existentes
y alternativas de rehabilitación en el distrito de Santa Cruz de
Chuca, Santiago de Chuco, La Libertad, 2020.**

TESIS PARA OBTENER EL TÍTULO PROFESIONAL DE
Ingeniero Civil

Diseño Sísmico y Estructural

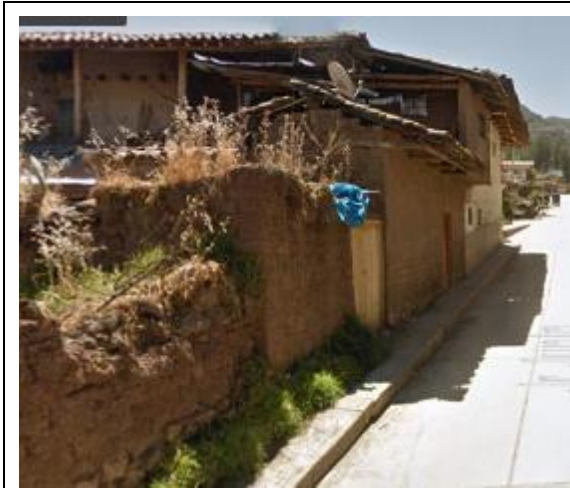
Figura 2. Viviendas existentes en el lugar.

Adicionalmente, es importante mencionar que, si bien existen viviendas con gran antigüedad y deficiencias técnicas en su construcción, también existen viviendas en donde no se visualiza casi ningún tipo de agrietamiento pero que tienen la desventaja de ser irregulares geométricamente.

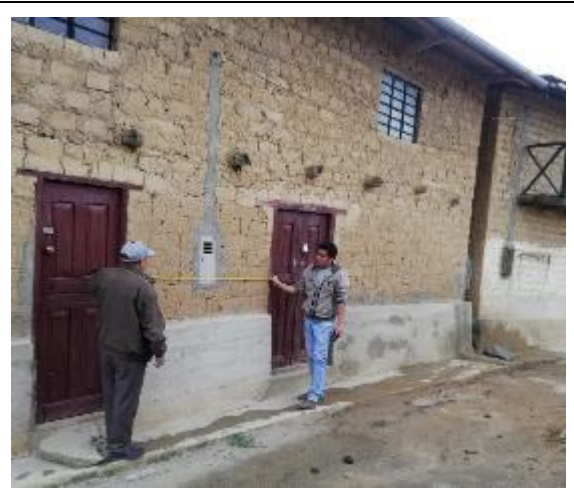
Figura 3. Viviendas existentes en el lugar.

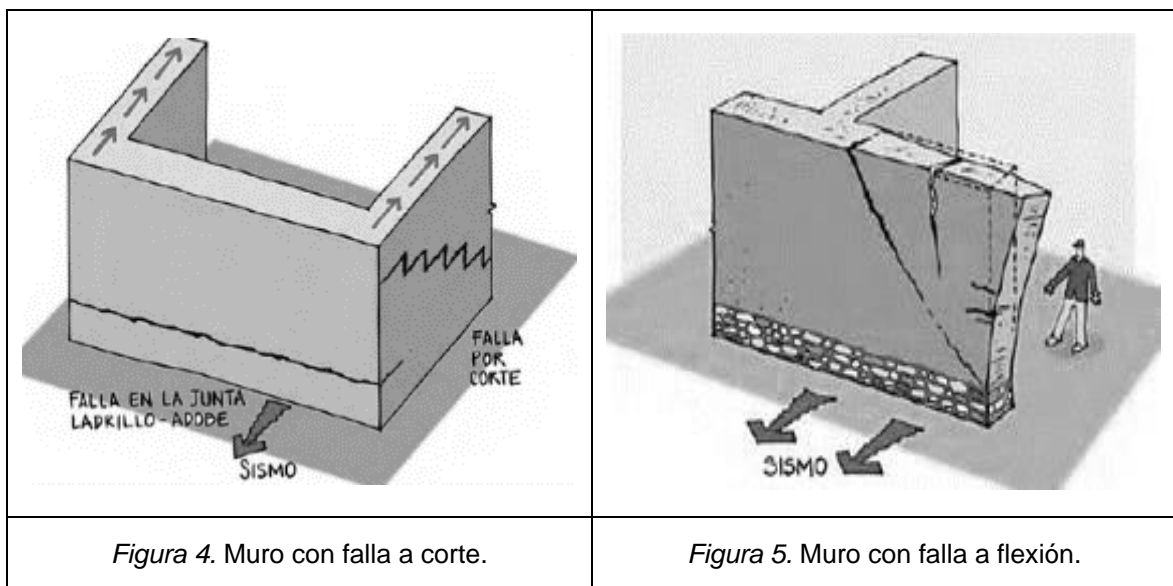
El tipo de falla por corte se debe a que la capacidad de respuesta del muro a la fuerza cortante no es tan alta como su resistencia a la flexión. En el caso de los muros de adobe, estos tipos de fallas se presentan de manera horizontal, vertical u oblicua. Una característica de la falla por corte es que provoca grietas diagonales a lo largo del muro, los elementos de arriostre verticales podrían fallar por pandeo ante la de estribos que sirven de confinamiento. Las grietas se dan a partir del alfeizar de una ventana, a la mitad del muro, en las esquinas y borde superiores.

La profundidad de la grieta determinara el que tan alto es el daño sufrido por una estructura. Sin embargo, al no haber desprendimiento de grandes masas de adobe de la vivienda, el daño no es considerado tan grave.

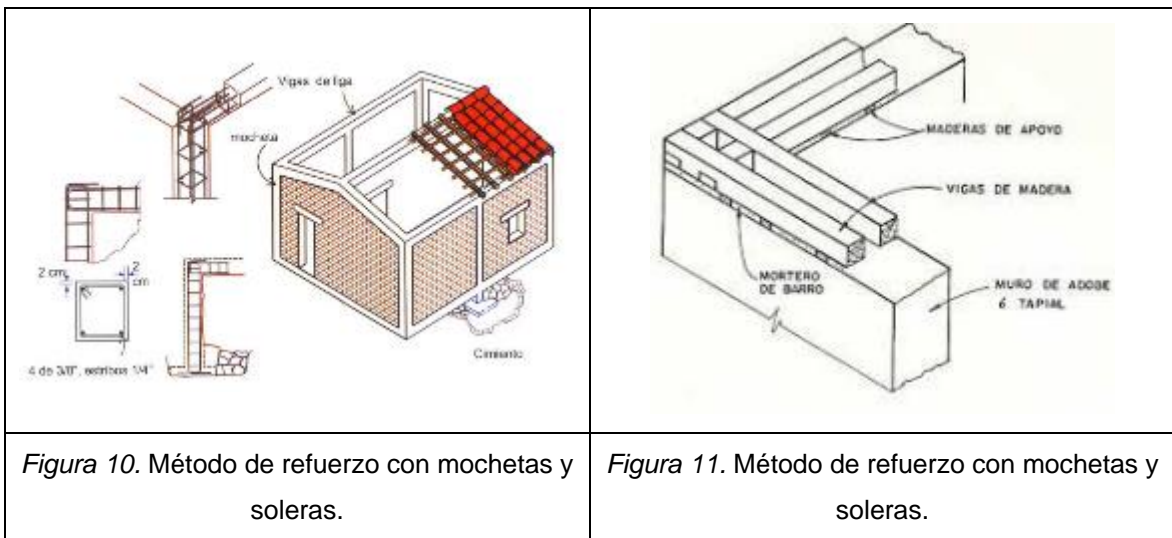
El refuerzo con mochetas y soleras consiste en construir mochetas en las esquinas y las partes centrales de muros de mucha longitud, de la misma manera en soleras en la zona superior e inferior de los muros. Las mochetas deben poseer cemento propio y sus uniones deben ser continuas, es decir el acero de refuerzo debe ser cuidadosamente anclado.

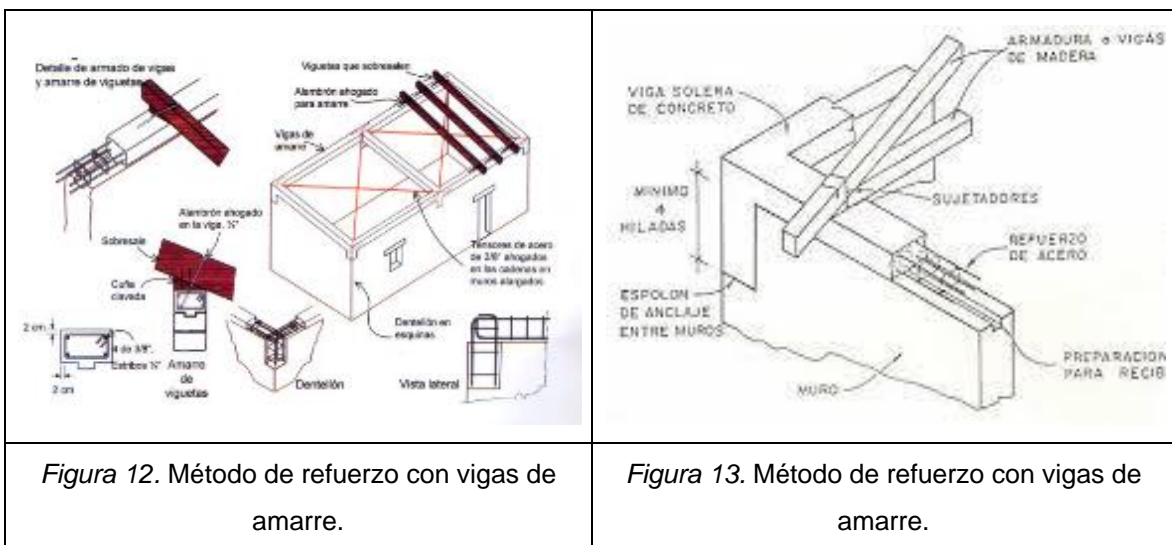
En el refuerzo con vigas de amarre y mejoras del sistema de techo consiste en colocar vigas de amarre con dentellones en la zona superior de los muros, añadiendo tensores de acero para lograr una estabilidad del sistema de techo y de los muros. Es importante lograr un sistema de amarre adecuado entre las vigas y los dentellones, así como entre los tensores y las vigas.

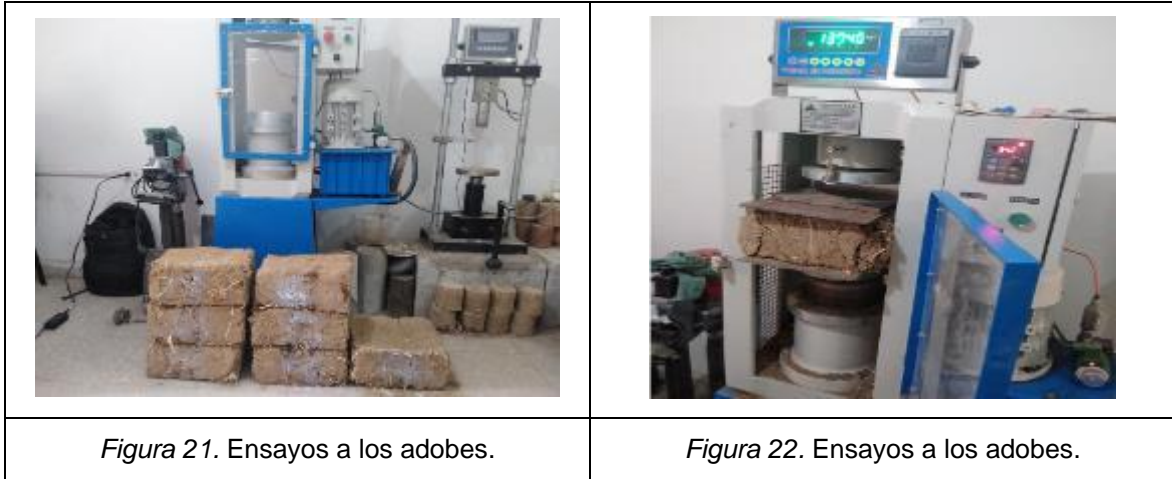
Los ensayos del material se realizaron bajo la norma técnica NTP 399.613:2005. El ensayo de resistencia a compresión de la unidad de adobe tal y como indica la norma es una referencia de la calidad del material, mas no de la albañilería, pues en la evaluación que se han realizado en algunas otras investigaciones que proponen nuevos reforzamientos para este tipo de construcción, se utilizan ensayos de laboratorio aplicados a muretes nuevos.

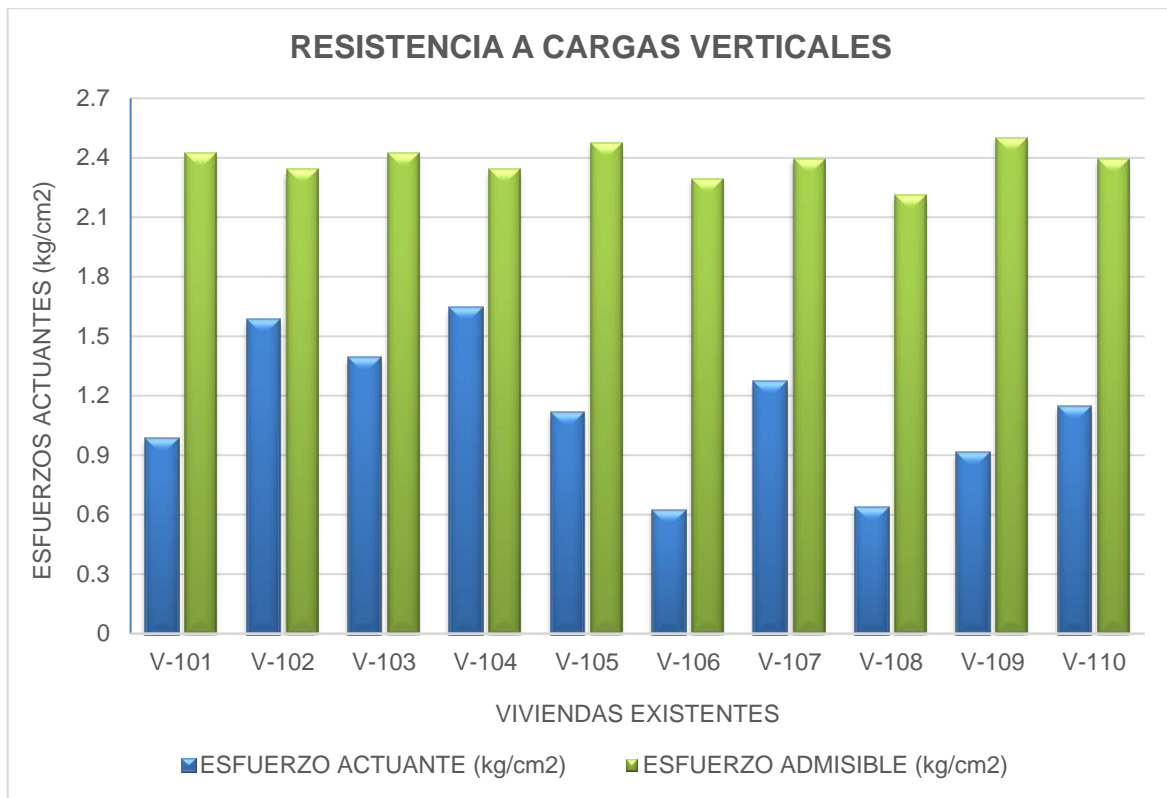
Se considero en la evaluación el esfuerzo actuante en la albañilería y se comparó en relación a los 2.45 kg/cm² que recomienda la norma como resistencia a compresión admisible de la albañilería. Se considera como espesores de muros los encontrados en su mayoría de 0.35m, y algunos de 0.57m.

Gráfico 1. Verificación de resistencia a cargas verticales.

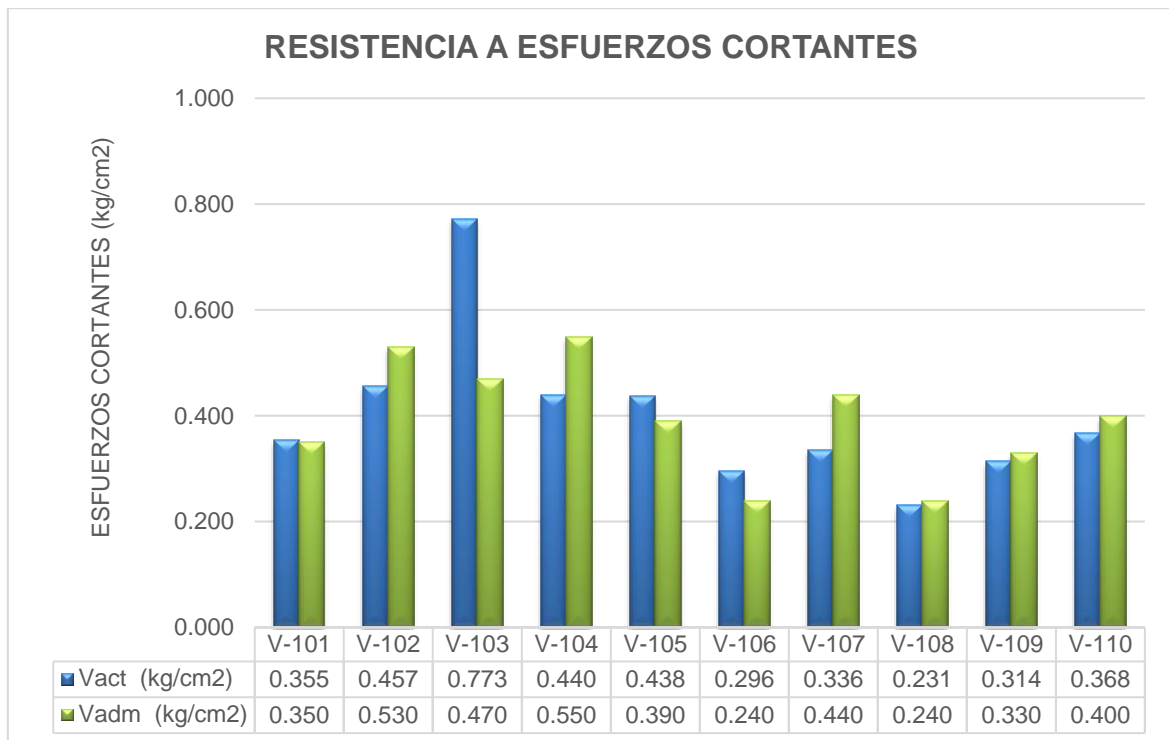
En la Tabla 24 se muestra el cálculo de los esfuerzos cortantes actuantes y resistentes de cada una de las viviendas evaluadas tomando como referencia el muro principal a diseñar. Los esfuerzos cortantes están evaluados bajo tres características principales como son: su área efectiva de muro que soporta, el peso total que va a resistir y la carga horizontal aplicada sobre él. Tal y como se mostró en el análisis del muro de la vivienda “V-101”, se consideró en esta evaluación la calidad del adobe usado en las edificaciones, la configuración estructural de las viviendas y el tipo de suelo de la zona que nos ayudó a hallar la carga horizontal aplicada sobre el muro.

Gráfico 2. Verificación de resistencia a esfuerzos cortantes.
