“Confort físico espacial y la accesibilidad del adulto mayor en los parques del  
sector dos, distrito San Martín de Porres, Lima 2019”

“Centro asistencial recreativo para adultos mayores en el distrito de San  
Martín de Porres, Lima 2019”

**TESIS PARA OBTENER EL TÍTULO PROFESIONAL DE:**

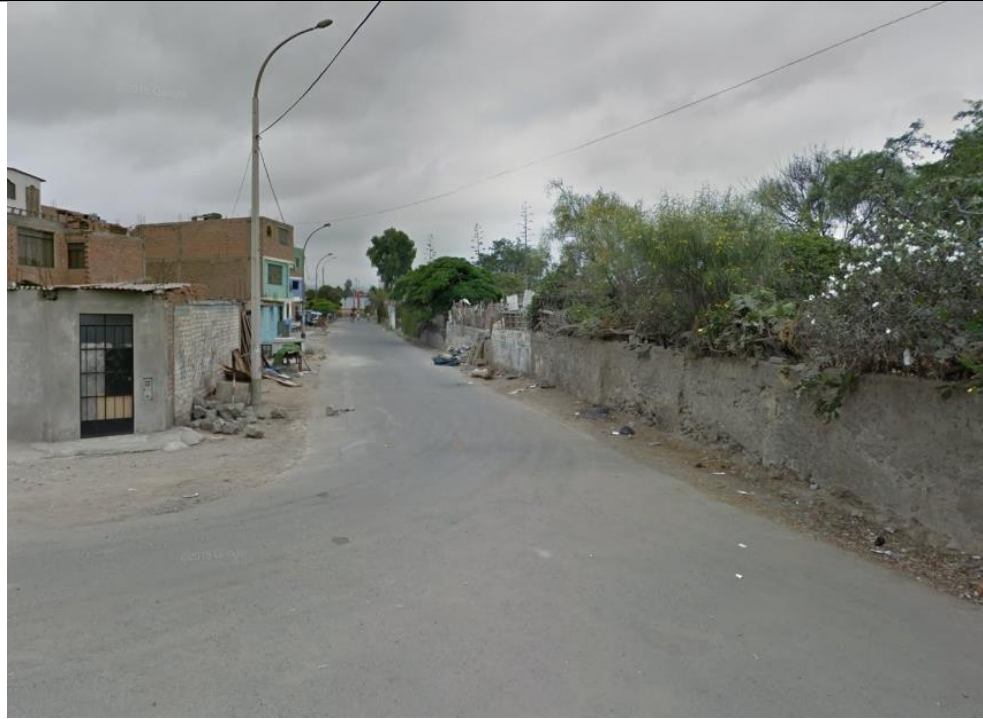
Las viviendas incipientes del área de intervención son aquellas localizadas en la zona 3, en la ribera del Río Rímac, ya que algunas de ellas, no cuentan con materiales de calidad, o no acceden al servicio de agua potable de manera adecuada. Algunas de ellas han sido invadidas, por lo que la calidad de vida en esta zona se reduce.

*Imagen 10*  
*Área invadida en la ribera del Rio Rímac. Fuente. Elaboración propia*

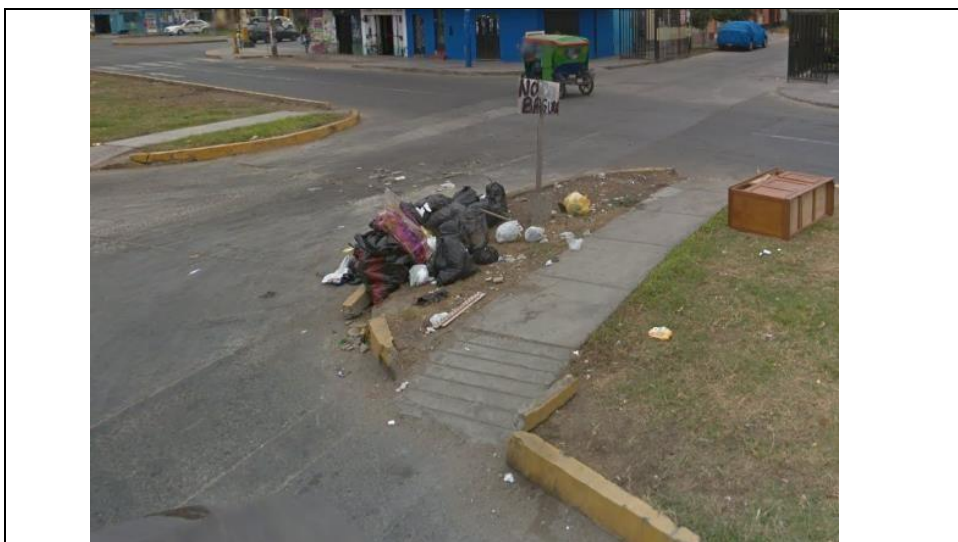
Además, existen zonas de contaminación por acumulación de residuos los cuales no son recogidos diariamente, según la observación de campo. Esto provoca su acumulación, en las vías secundarias como 12 de octubre, esta situación se da normalmente en las áreas verdes presentes en la zona, o también en esquinas de las avenidas.

Imagen 22 Acumulación de residuos en av. 12 de Octubre

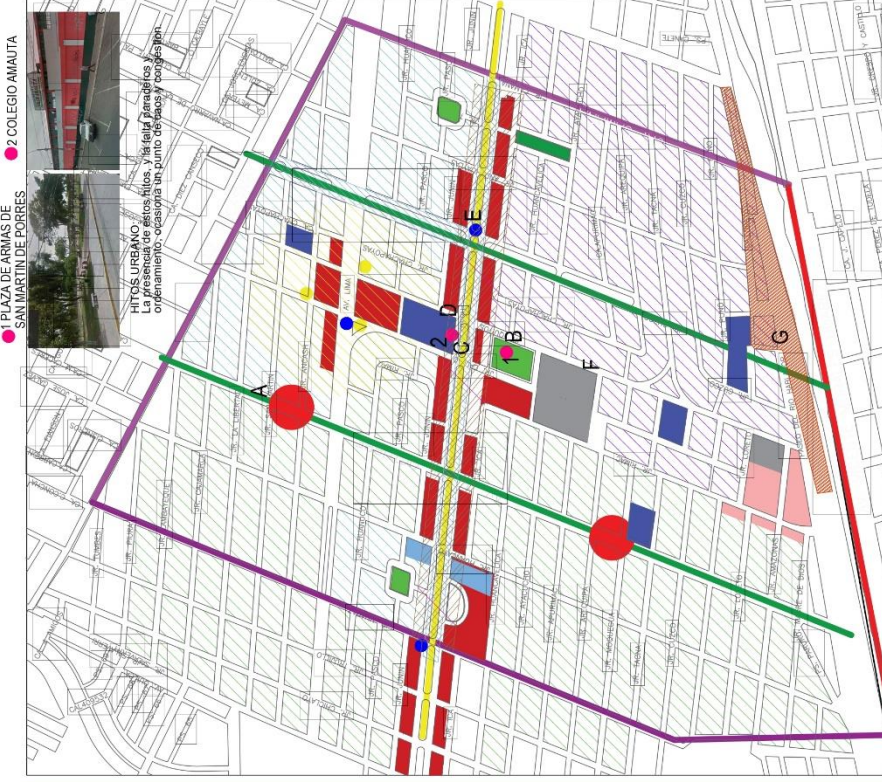
[Red line]	COMERCIO ZONAL	[Red circle]	HITOS URBANOS
[Pink line]	COMERCIO VECINAL	[Blue circle]	PARADEROS INFORMALES
[Yellow line]	ZONA DE COMERCIO INFORMAL	[Green line]	CONTAMINACION DE AIRE
[Orange line]	ACUMULACION DE RESIDUOS SOLIDOS	[Brown line]	INCIPIENTE
[Blue line]	CONGESTION VEHICULAR		
[Green line]	EDUCACION		
[Red line]	RECREATIVO		
[Blue line]	OTROS USOS

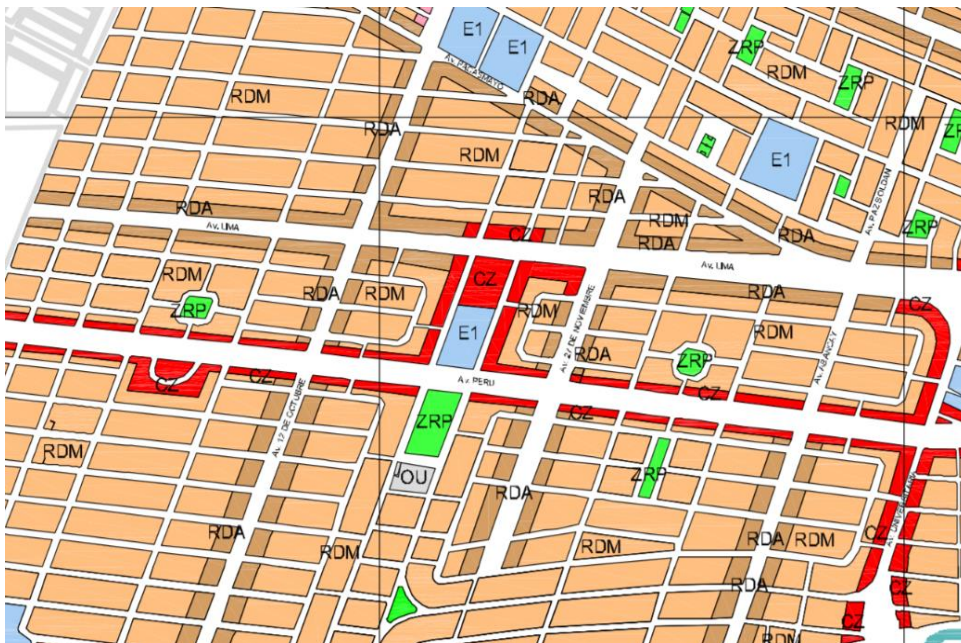
Zonificación y Usos de Suelo de San Martín de Porres

Con relación al entorno de nuestra zona de trabajo ubicamos una zonificación y usos de suelo de tipo Residencial de Densidad Media y Alta, así como Educación Básica, Comercio Vecinal y zona de recreación pública.
