UNIVERSIDAD CÉSAR VALLEJO

**FACULTAD DE INGENIERÍA Y ARQUITECTURA
ESCUELA PROFESIONAL DE INGENIERÍA MECÁNICA
ELÉCTRICA**

**Análisis de fallas para la determinación del desgaste de pines de
unión en los cilindros hidráulicos de una excavadora CAT 336.**

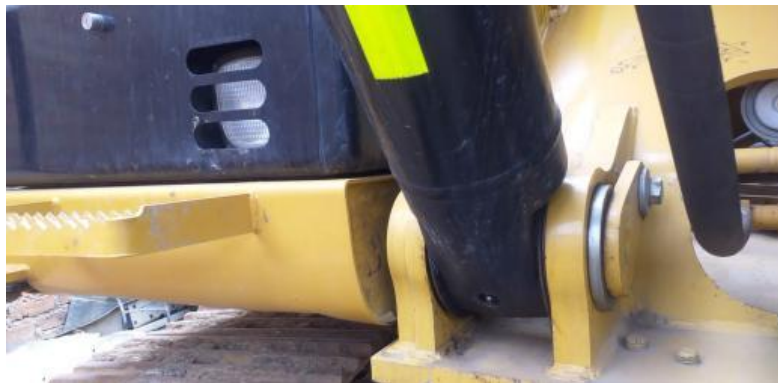
Figura 03. Posición real del pin antes del desmontaje.

Para habilitar las probetas para los análisis (Químico, Dureza, Metalográfico) en primer lugar se realizó el desmontaje en campo del pin de la excavadora cat 336 en la empresa RUÍZ MAQUINARIAS E.I.R.L.

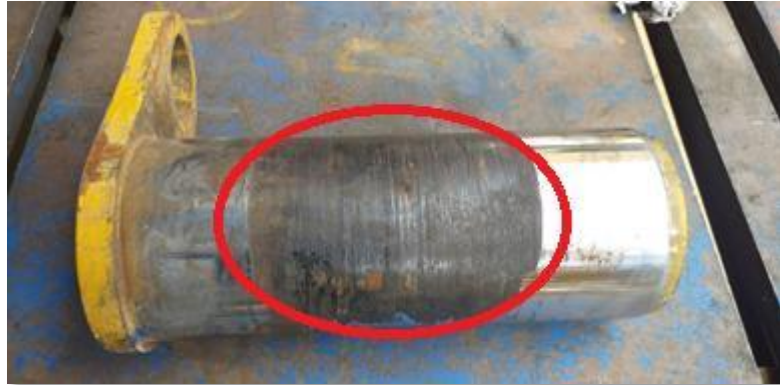
Figura 05. Condiciones del pin.

Segundo paso se realizó una inspección visual al componente mecánico para detectar posibles defectos superficiales de desgaste, fisuras o deformaciones del pin.

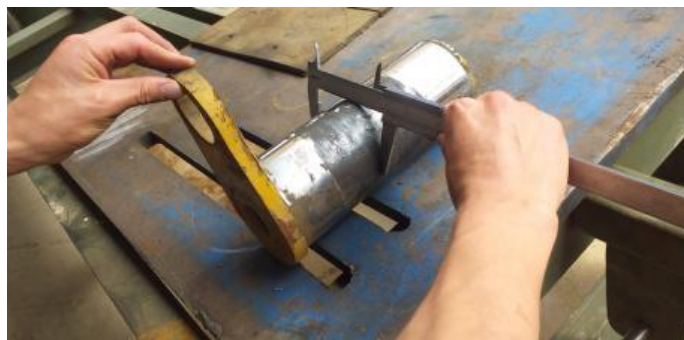
Figura 06. Medición en la parte desgastada del pin.

Luego de haber desmontado el pin y realizado la inspección visual se tomó medidas en la parte afectada del pin, las cuales se describen en la siguiente tabla:

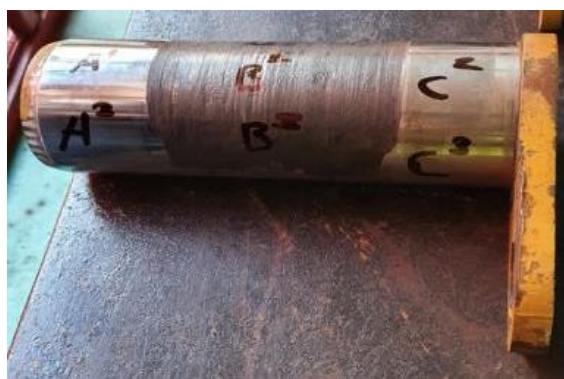
Figura 13. Pin desgastado con los tres puntos para ensayo de dureza.

Para realizar las pruebas de dureza se realizó un desbaste grueso en lijas:80-100-180-220-320 y desbaste fino en lijas 400-600-1000. Después se realizó el ensayo de dureza en la parte A – B - C y Núcleo del pin donde en cada parte se realizó tres mediciones con el durómetro portátil universal digital SAD- HARTIP 3000, escala Rockwell **C** como se muestra en las siguientes figuras:

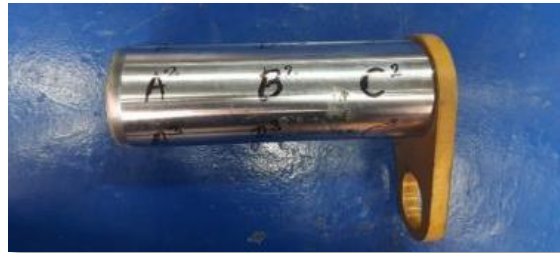
Figura 24. Zonas de medición de dureza del pin nuevo en la posición A, B Y C.

Se realizó la medición de la dureza en las posiciones A-B-C y núcleo. Donde se realizó tres mediciones en cada punto con el Durómetro portátil universal digital SAD- HARTIP 3000. Escala Rockwell **C** los resultados se muestran en la siguiente tabla.

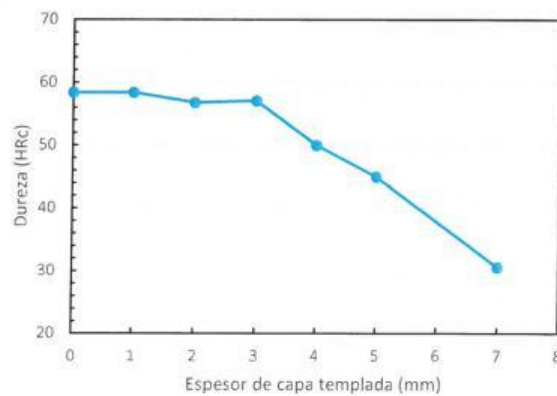
Posición (x) mm.	Superficie 0	1.0	2.0	3.0	4.0	5.0	Núcleo
Dureza (HRc)	58.40	58.40	56.80	57.10	50.0	45.0	30.60

Figura 2. Perfil de dureza del espesor de capa de temple superficial en el pin de articulación usado.

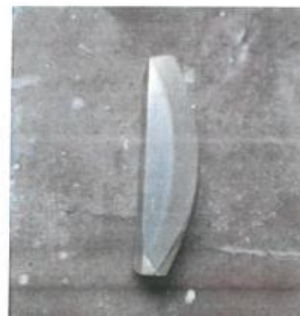
Figura 9. Probeta obtenida del pin de articulación donde se observa la capa de temple (oscuro) y la zona central (color claro).

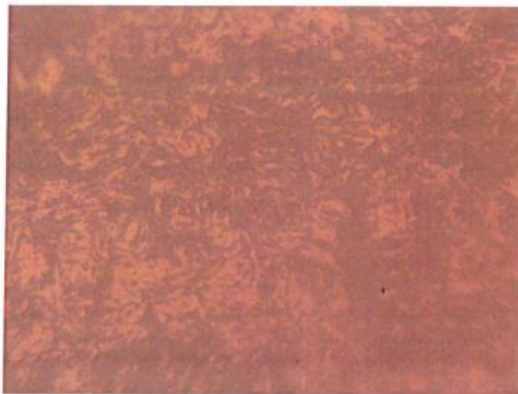
Figura 12. Fotomicrografía a la zona de temple del pin de articulación nuevo y usado. Ambos tienen la misma microestructura. La microestructura consta de martensita revenida (sorbita). Ataque químico: Nital 5%. 500X.

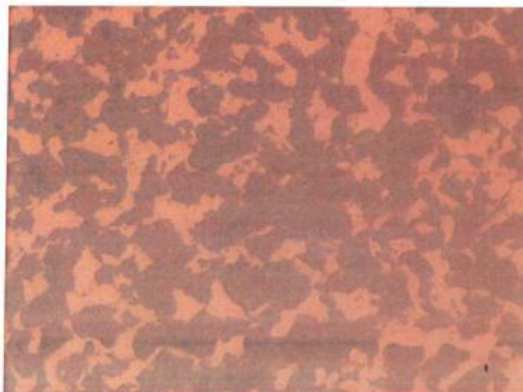
Figura 13. Fotomicrografía del núcleo del pin de articulación usado. La microestructura consta de perlita (color oscuro) y ferrita (claro). Característica de un acero hipoeutectoide. Ataque químico: Nital 5%. 500 X
