**UNIVERSIDAD CÉSAR VALLEJO**

**“Estabilización química mediante el uso del aceite sulfonado y permazyme en la carretera no pavimentada Chacco – Muruncancho, Distrito de Quinua Provincia de Huamanga – Ayacucho – 2020”**

TESIS PARA OBTENER EL TÍTULO PROFESIONAL DE:

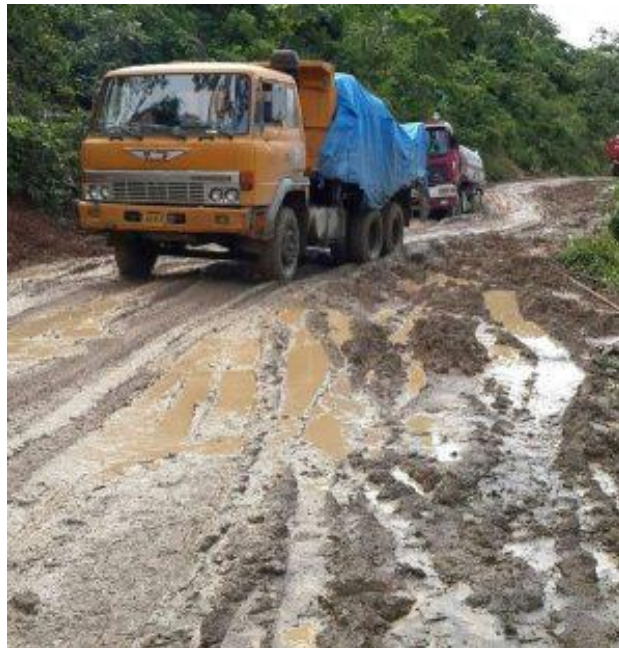
- Drenaje inadmisibile

*Figura 7. Drenaje inadmisibile.*

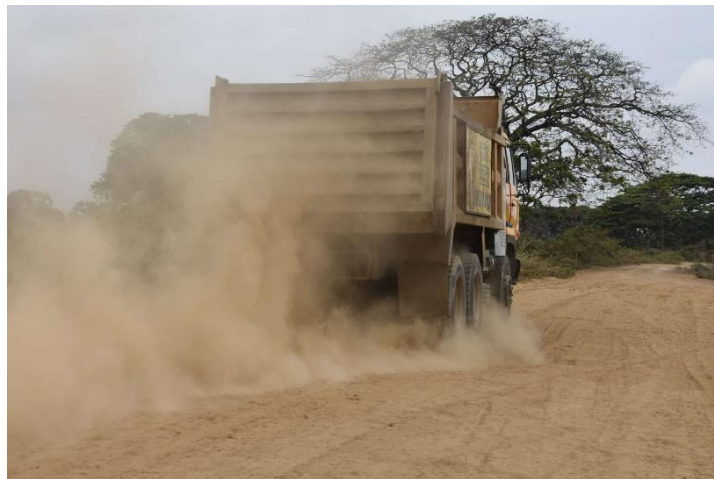
- Exceso de polvo

*Figura 9.* Exceso de polvo.

Otro factor causante del deterioro es la presencia de ondulaciones estas distorsiones se aprecian en la superficie de la carretera esto debido al contante movimiento vehicular, mala capacidad de soporte, merma de presencia de finos o estratos granulares de naturaleza mala, a este punto se suma el exceso de polvo que perjudica a la población y a su salud.

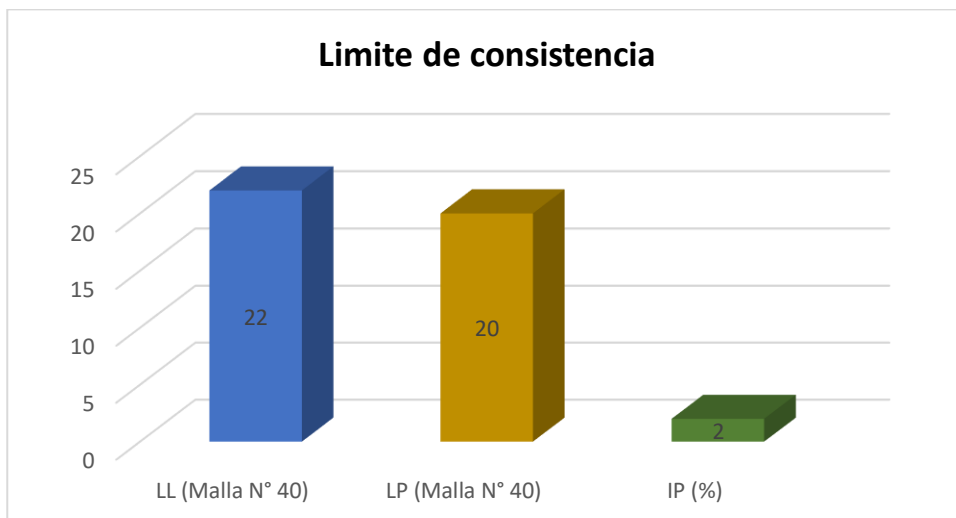
*Figura 11.* Límite de consistencia

**Interpretación:** En la figura 11 se observa que el LL que pasa por la malla numero 40 es de 22, mientras que el LP que pasa por la malla numero 40 es de 20 y el IP es de 2%.

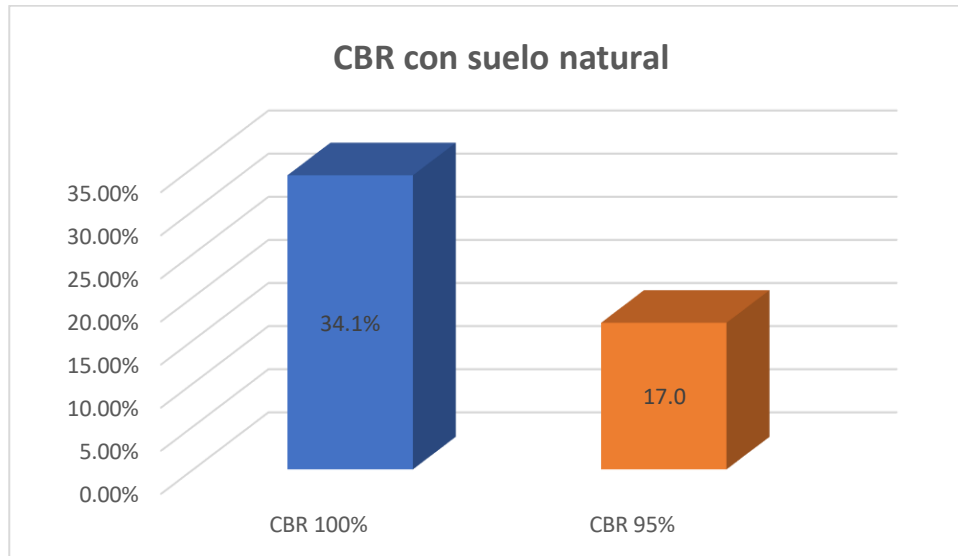
*Figura 12. CBR de suelo natural*

**Interpretación:** En la figura 12 nos muestra que el CBR natural al 100% es mejor que al de 95%.

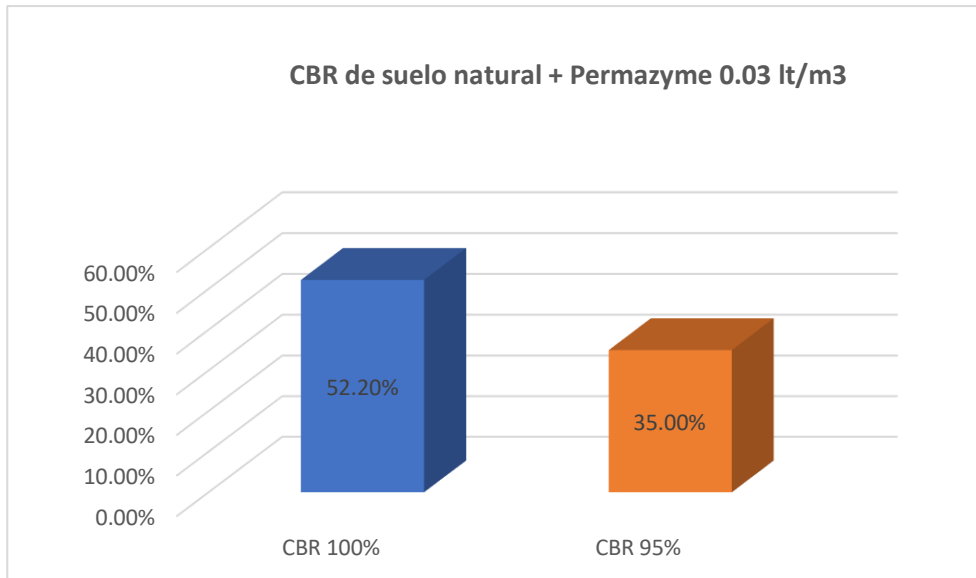
Figura 14. CBR de suelo natural + Permazyme 0.03 lt/m3

**Interpretación:** Se muestra en la figura 14 que el CBR aumento adicionando permazyme al 0.03 lt/m3.

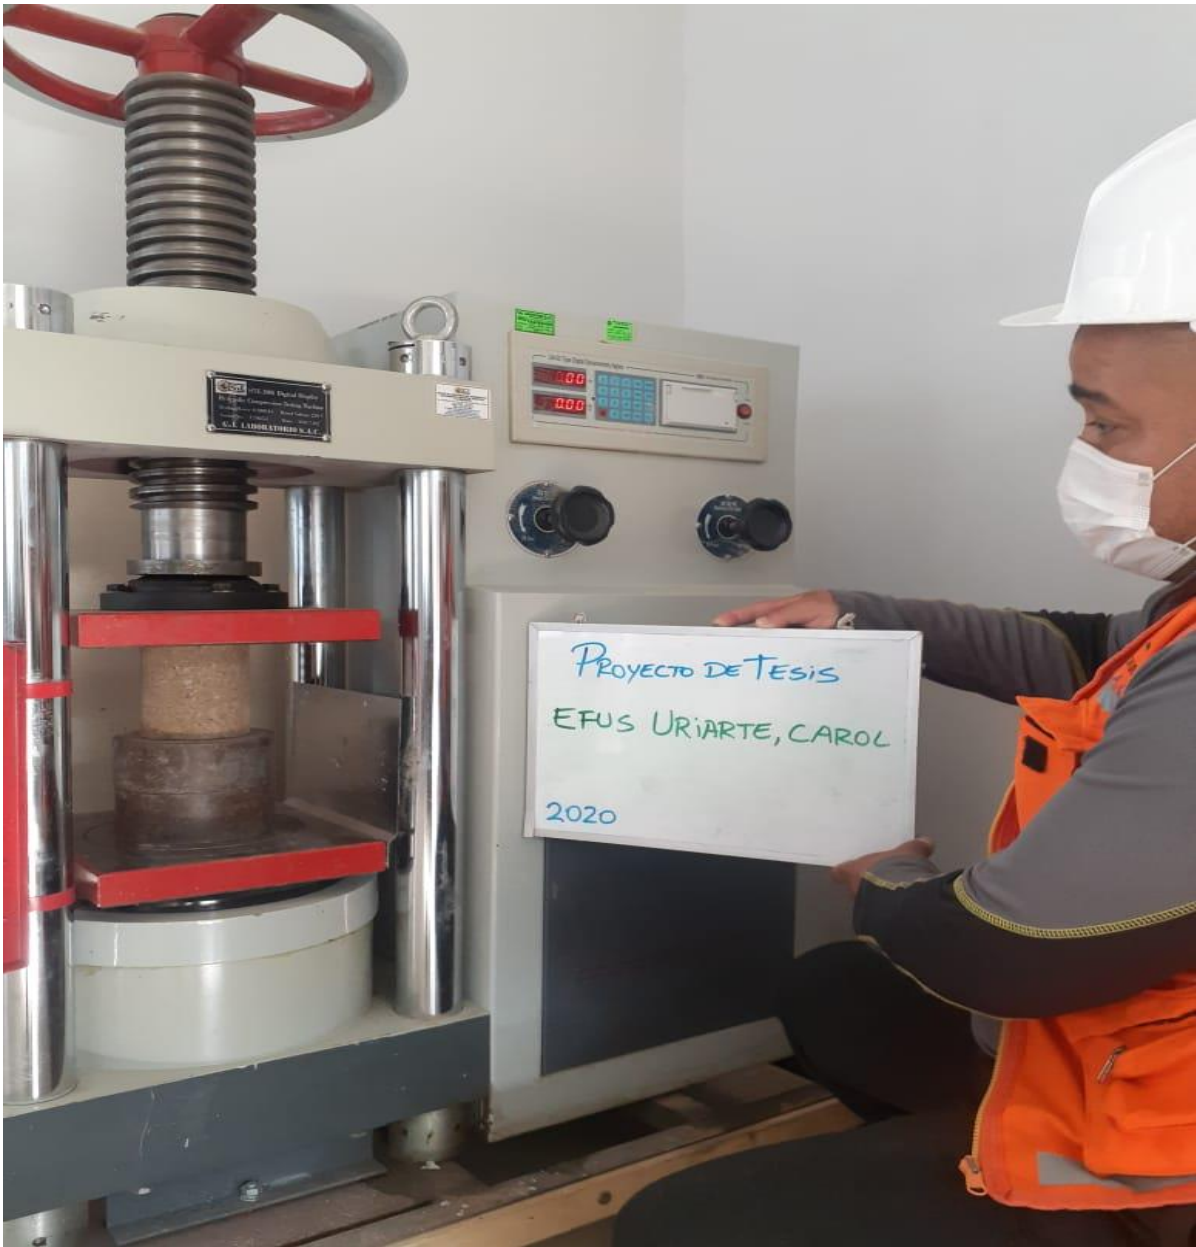
Ensayo de compresión de suelos

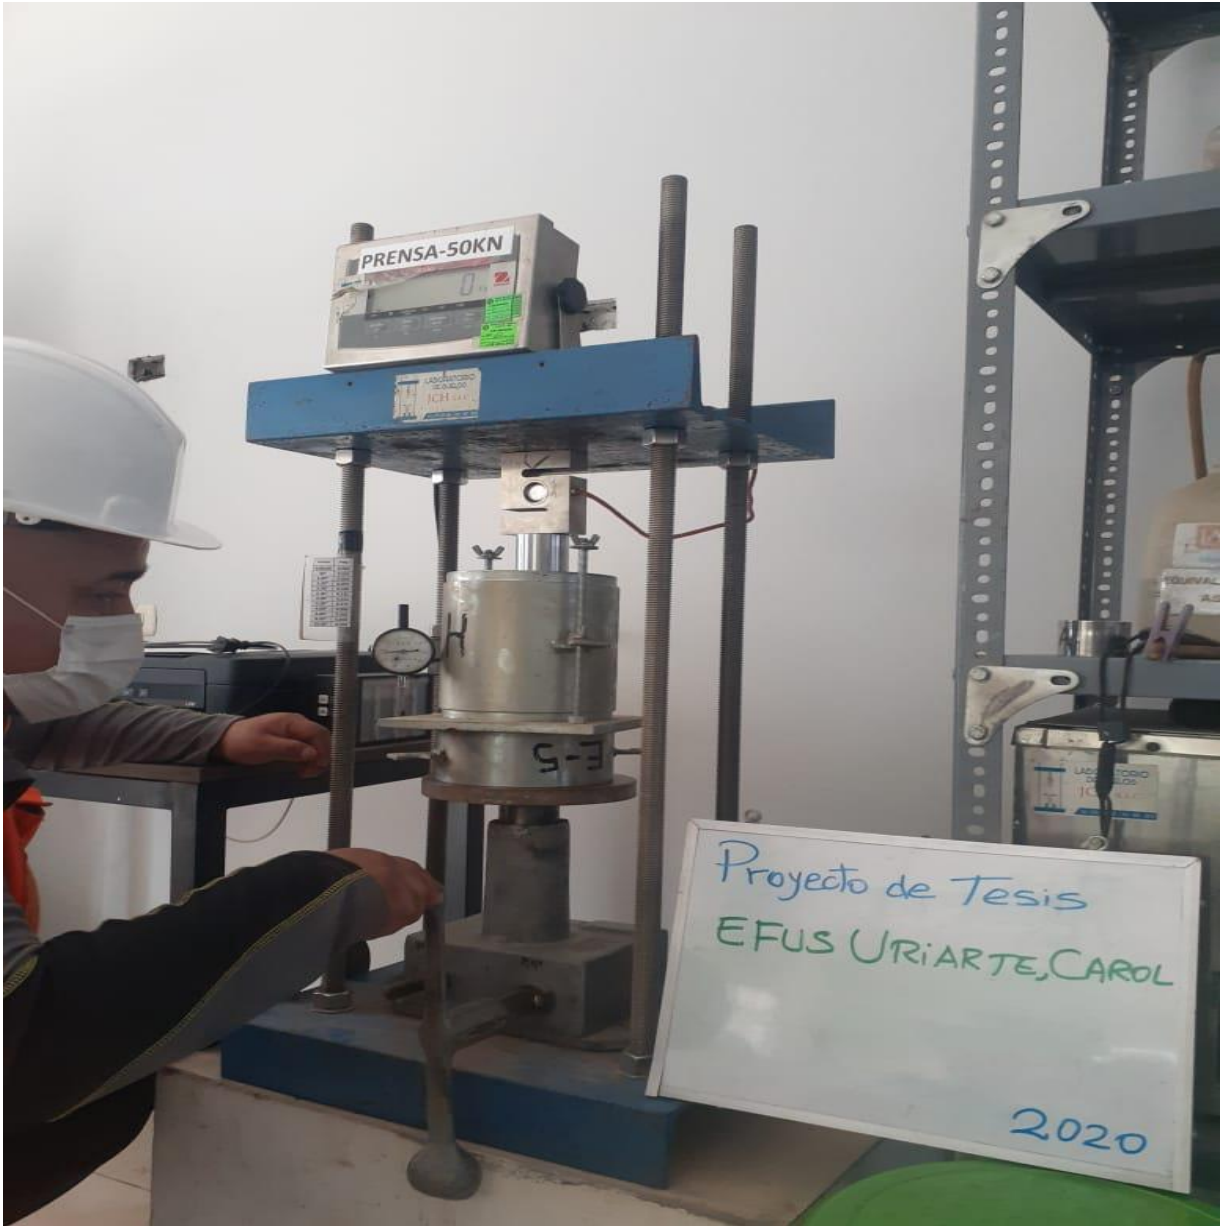
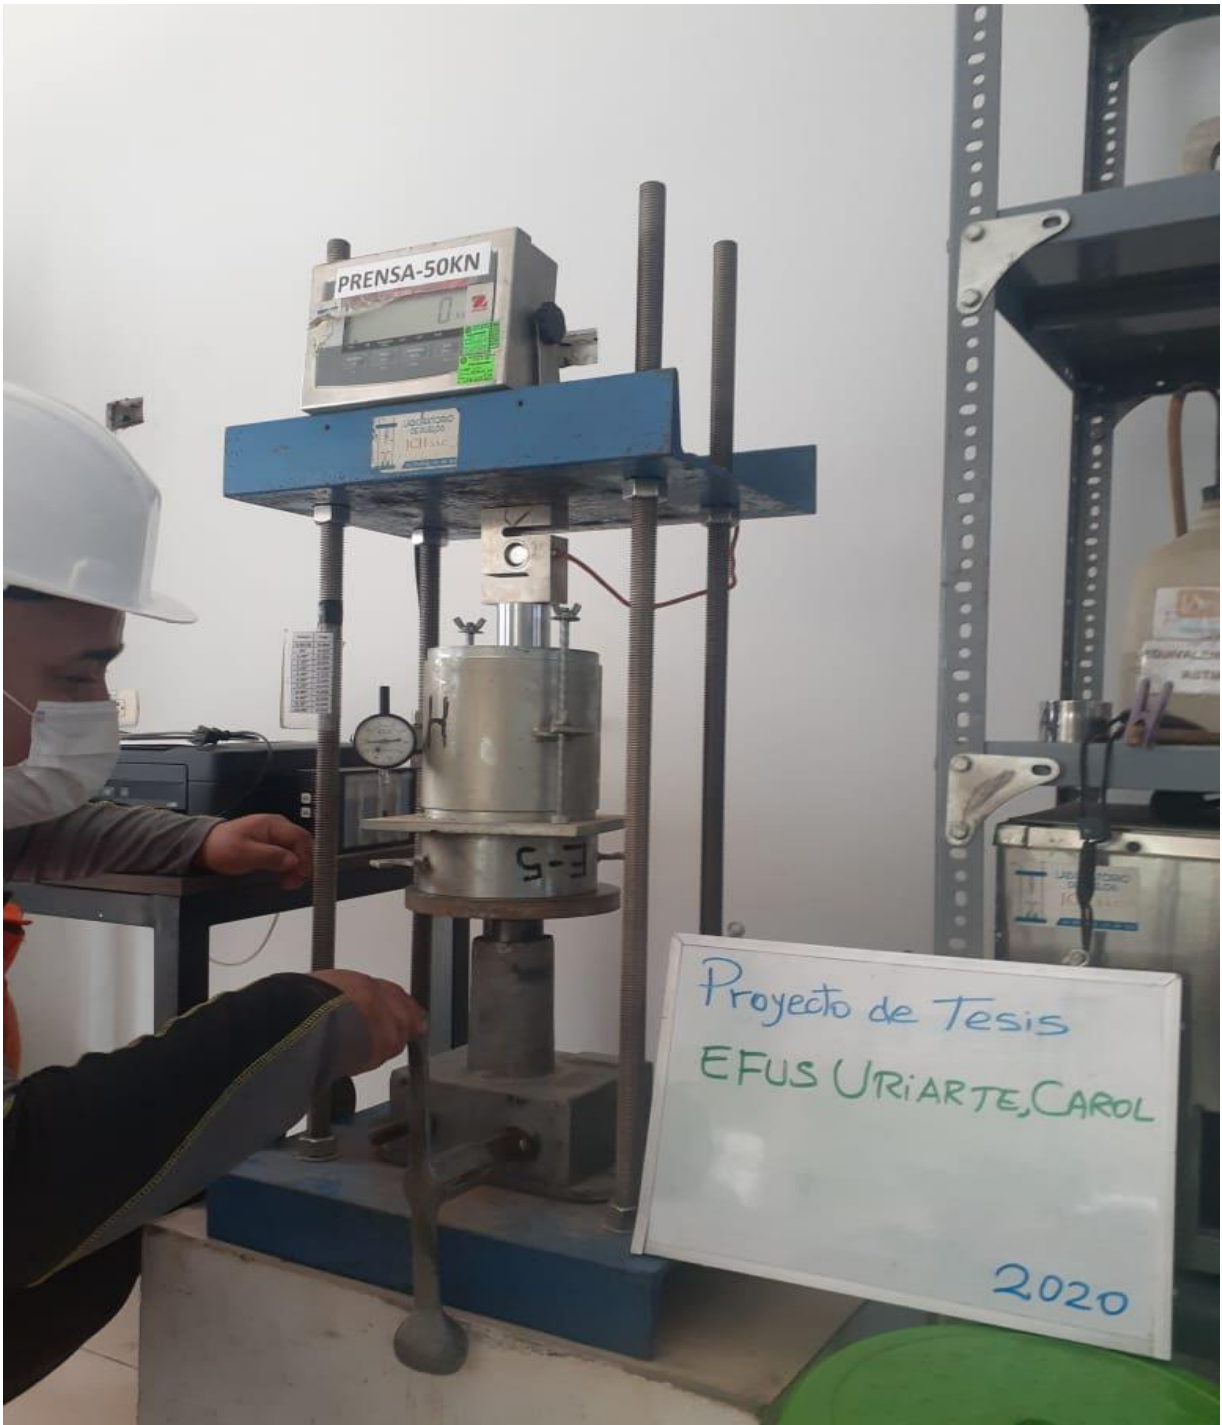
Ensayo de penetración CBR

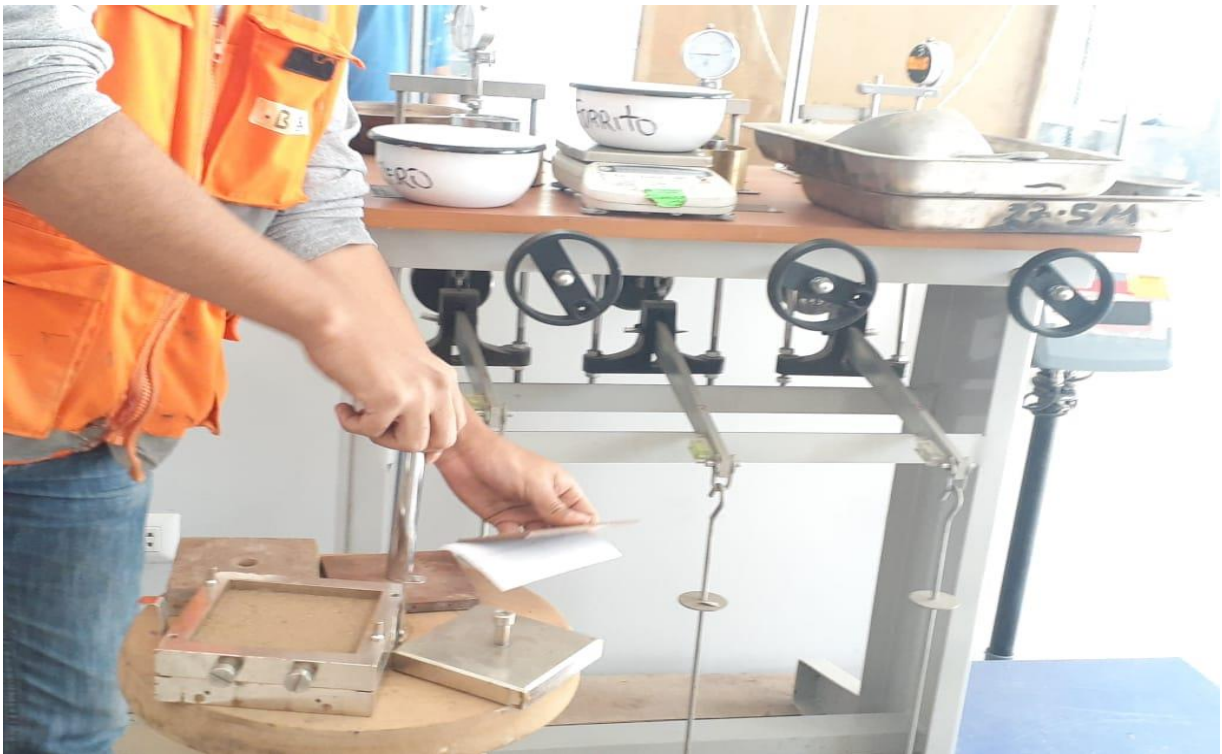
Molde del corte directo

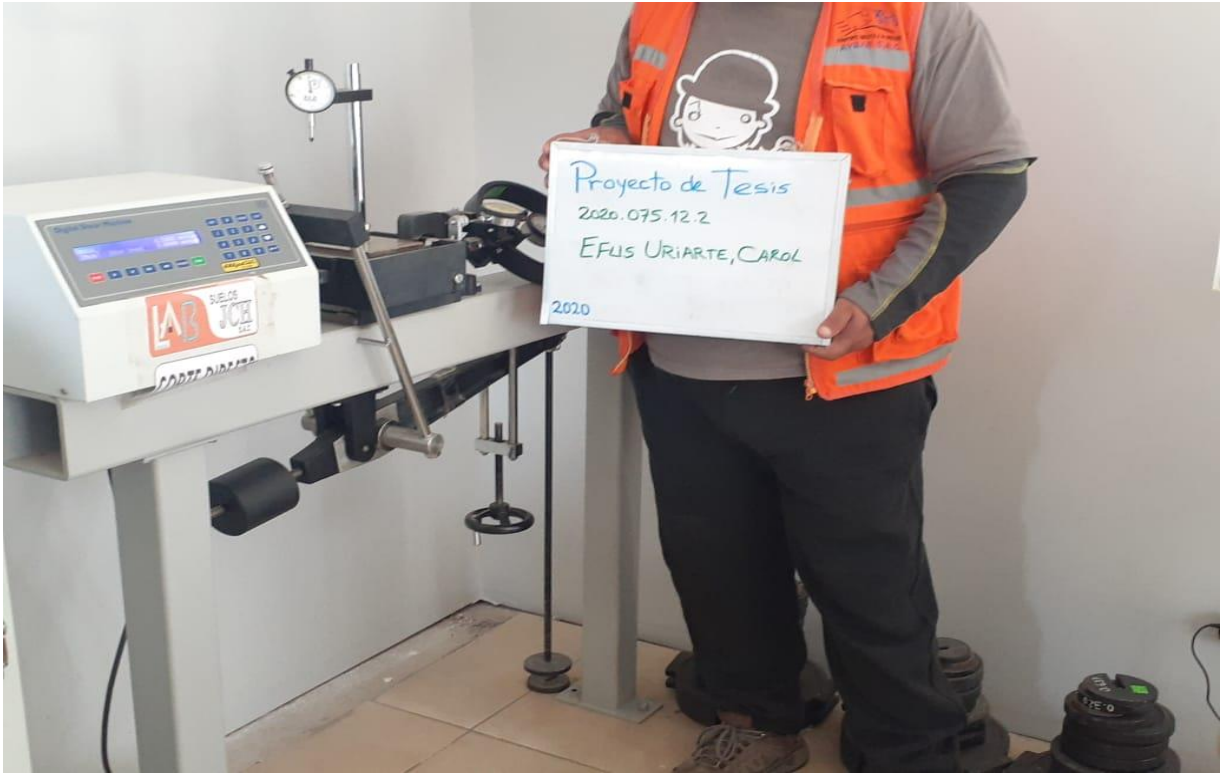
Ensayo corte directo de suelo

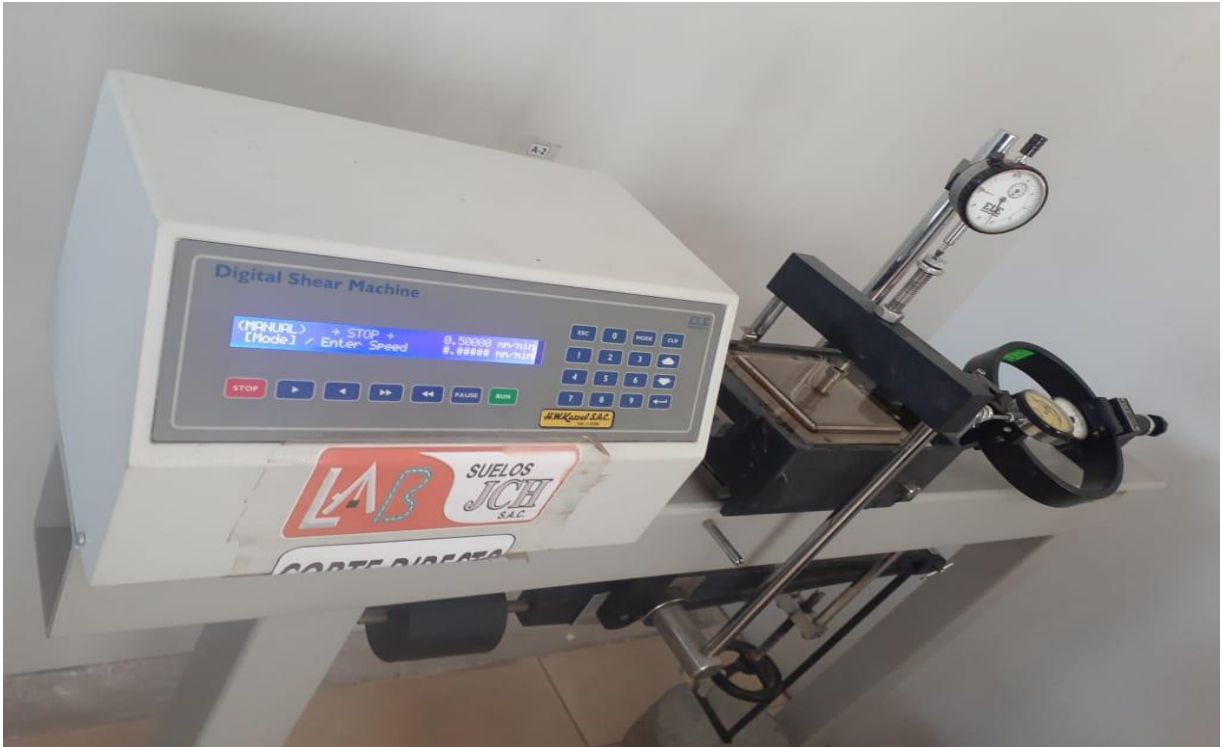
Equipo de corte directo

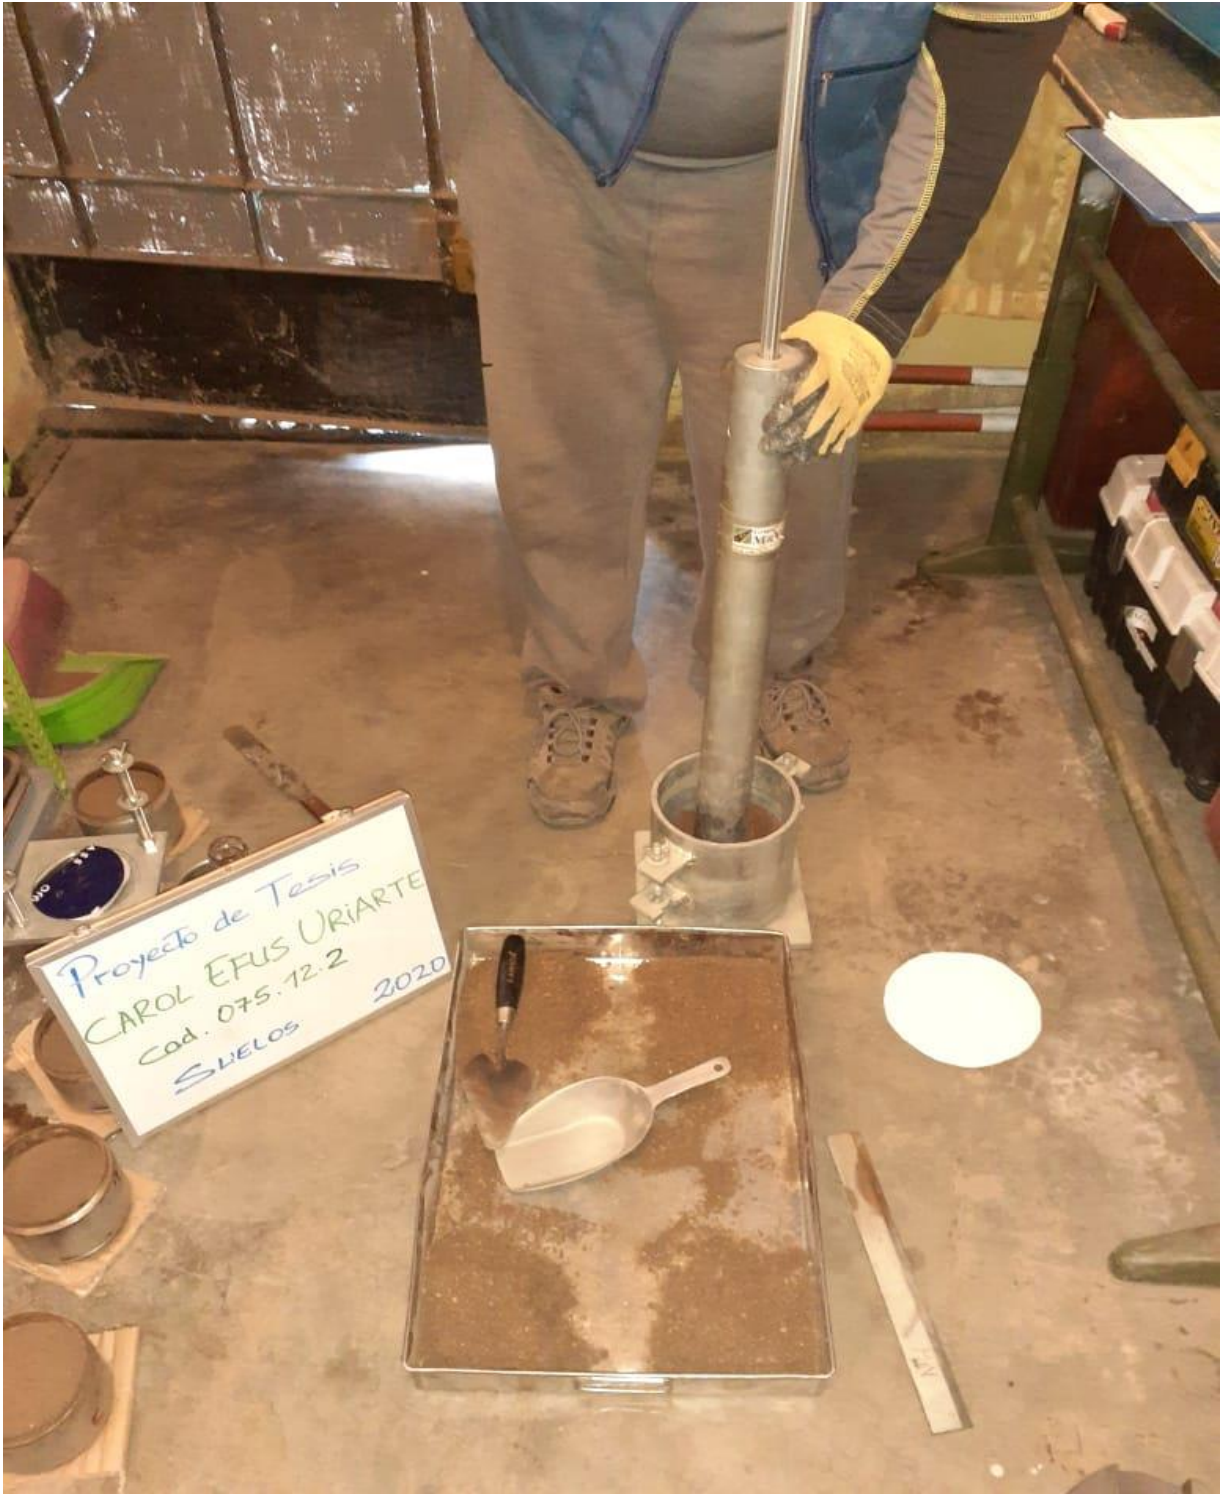
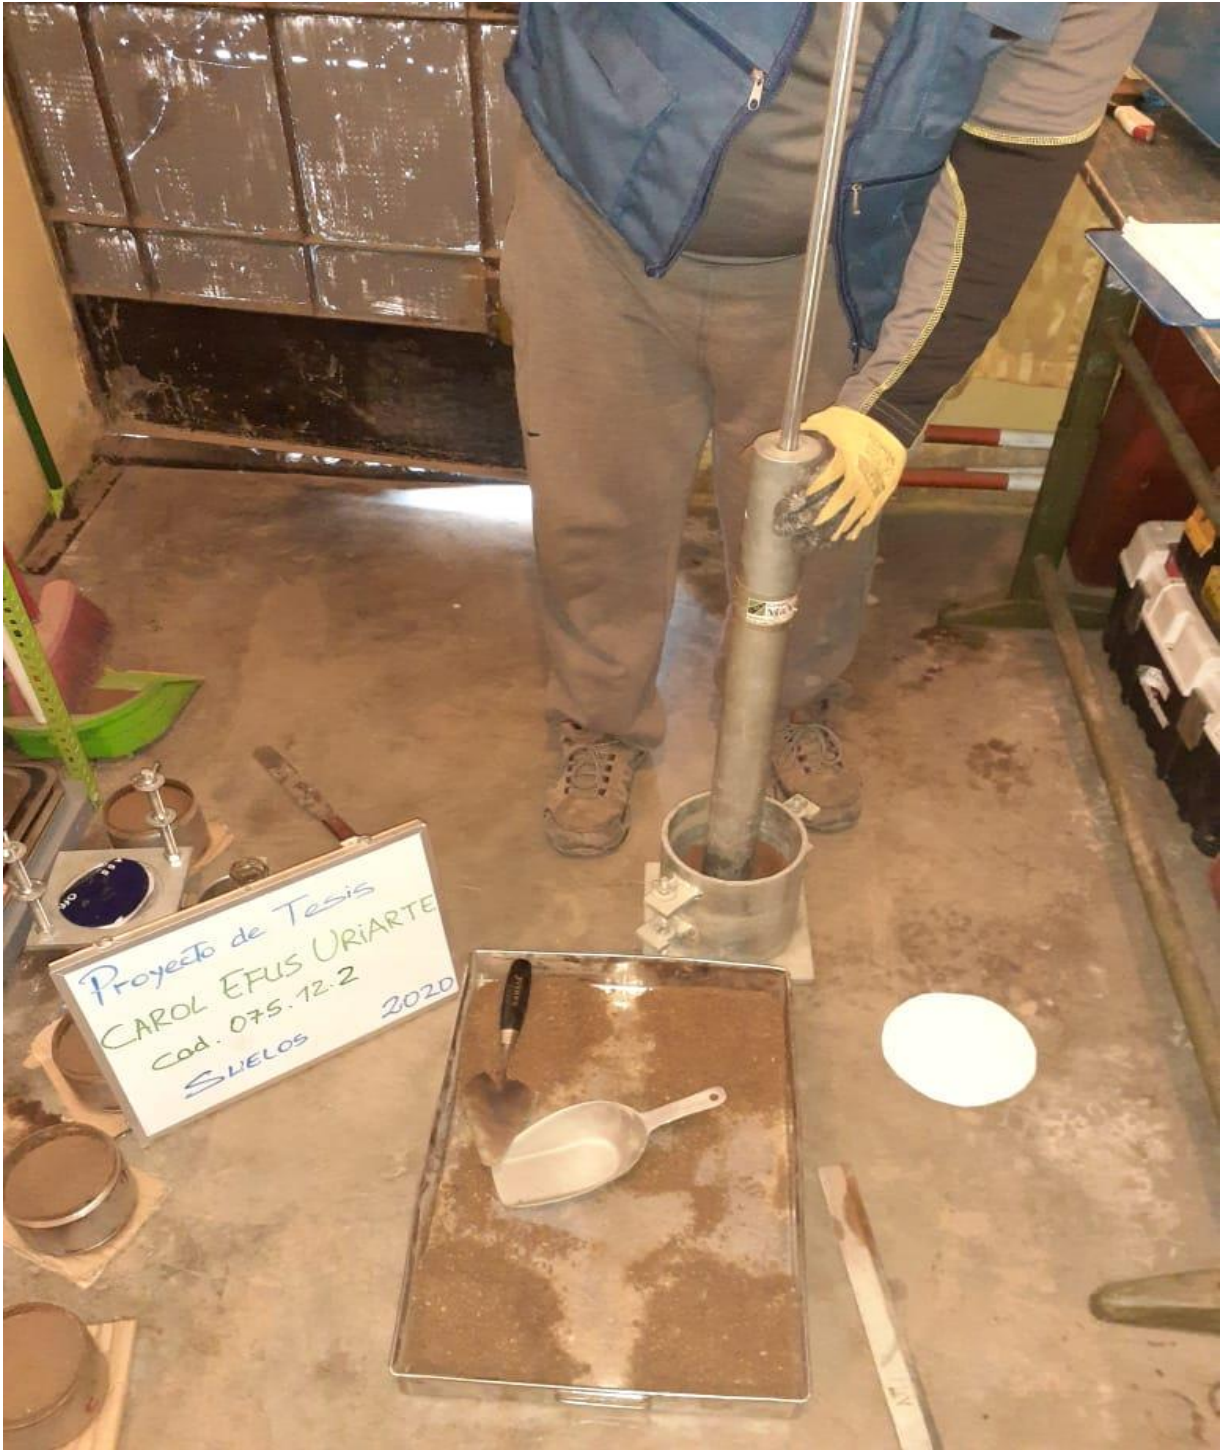
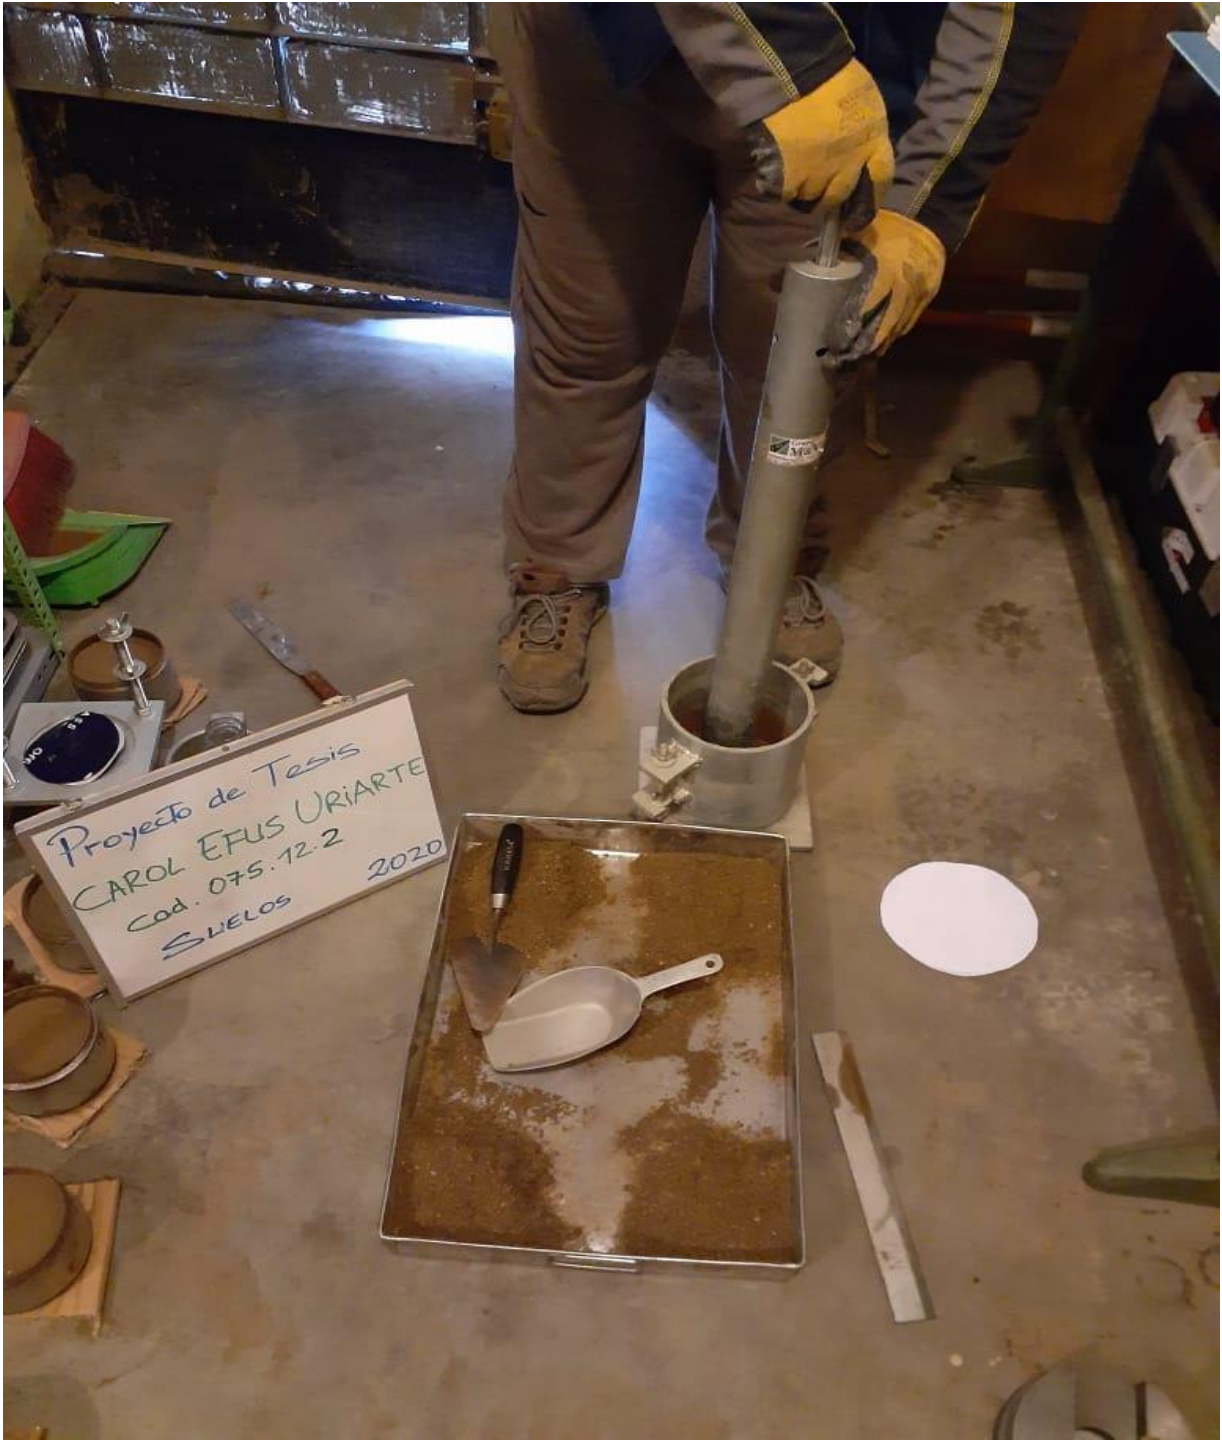
Ensayo Proctor modificado
