**FACULTAD DE INGENIERÍA Y ARQUITECTURA
ESCUELA PROFESIONAL DE INGENIERÍA CIVIL**

**Comportamiento estructural de pavimento asfáltico en zonas de
curva carretera Tamburco -Taraccasa, Abancay-Apurímac, 2020**

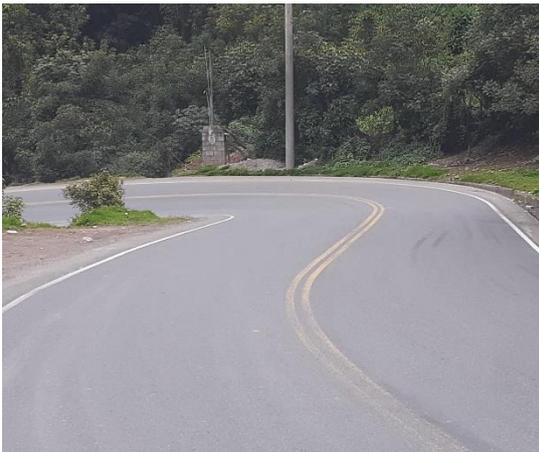
Figura 1 Zonas de curva
Fuente Propia

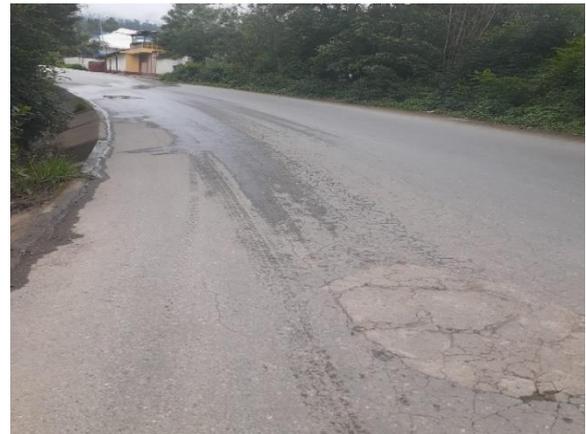
Figura 2 Fallas en el pavimento
Fuente Propia

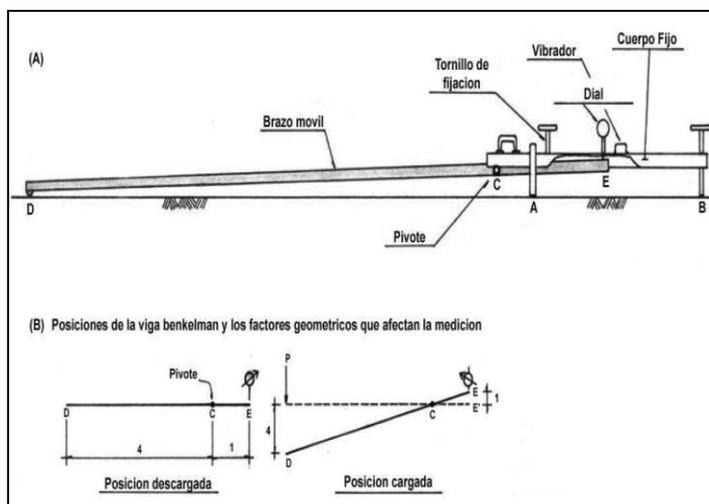
Viga Benkelman de 02 brazos, este equipo tiene a finalidad para determinar en un estado de reposo, la deflexión y curvatura recuperable de un pavimento producida por una carga estática, está compuesto por diales al 0.01m y recorrido de 12 mm y dos brazos multiplicadores con relación 1:4, el primer brazo está compuesta por 2 tramos el primer tramo tiene una longitud de 2.44 metros (desde el punto de prueba hasta el pivote) y el segundo tramo tiene una longitud de 0.61 metros (desde el punto de apoyo del vástago del dial hasta el pivote), el segundo brazo también está compuesta por 02 tramos, el primero tramo tiene una longitud de 2.19 metros (desde el punto de prueba al pivote) y el segundo tramo tiene una longitud de 0.5475m (desde el punto del vástago del dial registrador al pivote). la viga Benkelman de doble brazo está fundamentada en el principio de palanca donde se realiza mediciones de lectura en los diales. El procedimiento para su uso esta descrito en el manual de ensayo de materiales (MTC E 1002)

Figura 3 Esquema del principio de la viga Benkelman
Fuente: Ministerio de Transporte y Comunicaciones (2016)

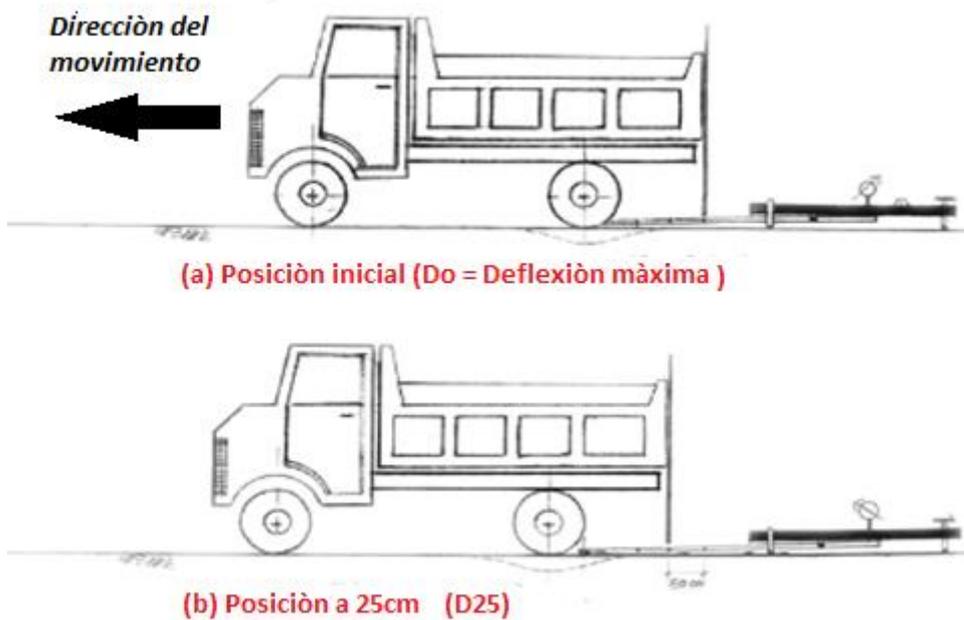
Figura 4 Esquema del proceso de medición de la viga Benkelman
Fuente: Meza (2017)

El Manual de ensayo de materiales del Ministerio de Transportes y Comunicaciones (MTC E 1002) indica que el punto del pavimento donde se evaluara debe ser marcado convenientemente con una línea paralela al eje de la vía. dicha línea será deber ser medida desde el borde del pavimento, para lo cual se tomó en cuenta la siguiente tabla.

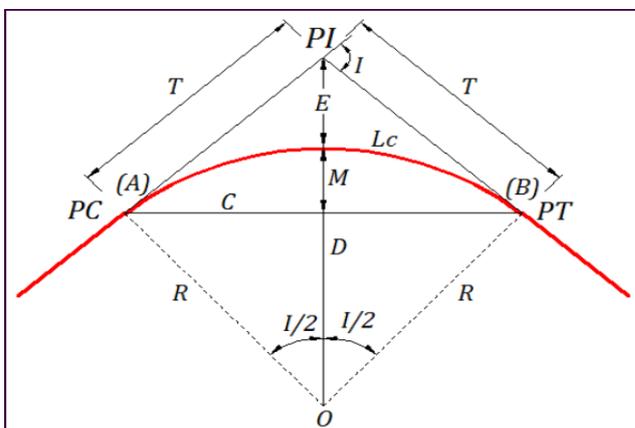
La variable **zona de curvatura** según Kraemer et al. (2003) "la curvatura es el inverso del radio de curva de la trayectoria del círculo osculador a la trayectoria en el punto considerado. Su acción es percibida a través de la fuerza centrífuga que produce, en combinación con la velocidad del vehículo" (pag.189), por otro lado, según Cárdenas (2013) "son arcos de circunferencia de un solo radio que unen dos tangentes consecutivas, conformando la proyección horizontal de las curvas reales o espaciales. Por lo tanto, las curvas reales del espacio no necesariamente son circulares". (pag.38), los compones de una curva esta dado por la siguiente imagen.

Figura 5 Elementos de una curva
Fuente: Huaripata (2018)

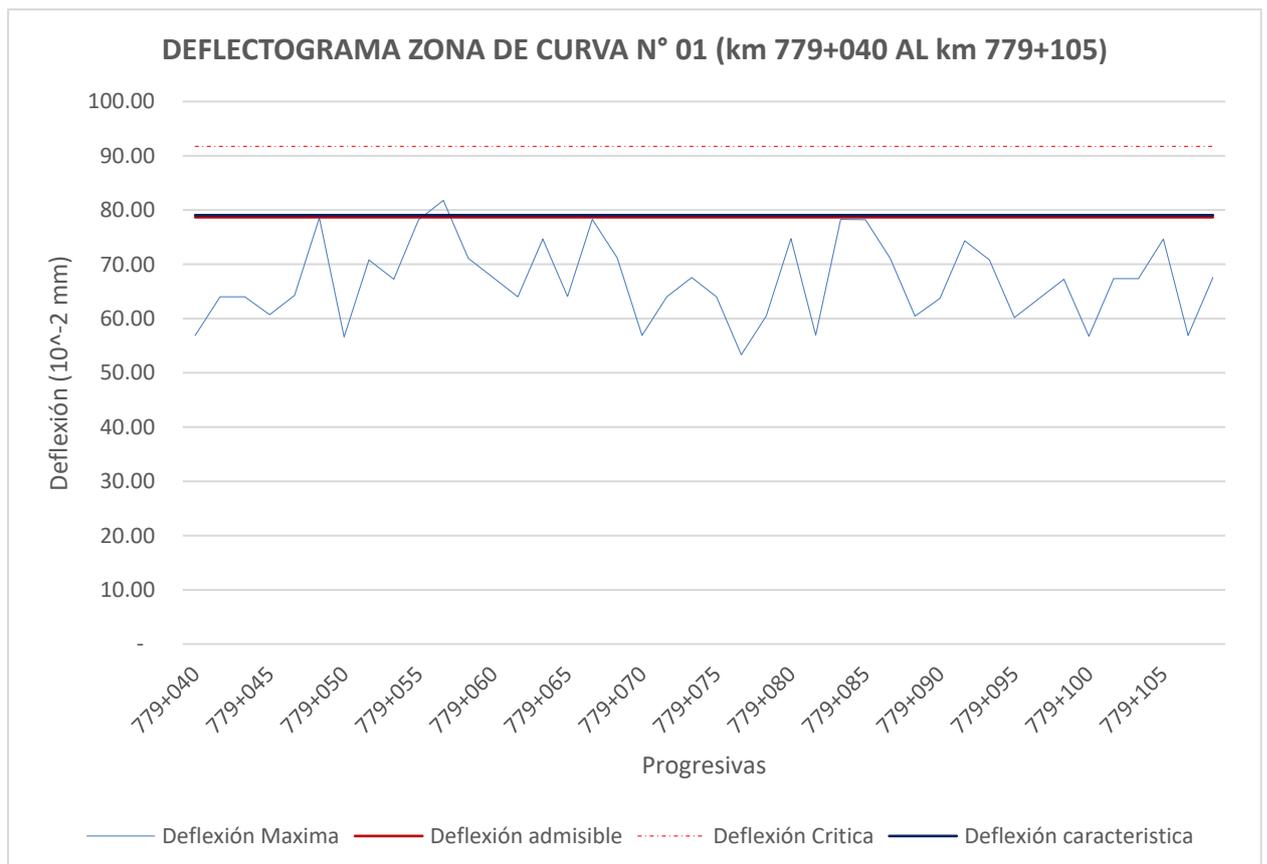
Figura 6 Deflectograma de la zona de curva N°01

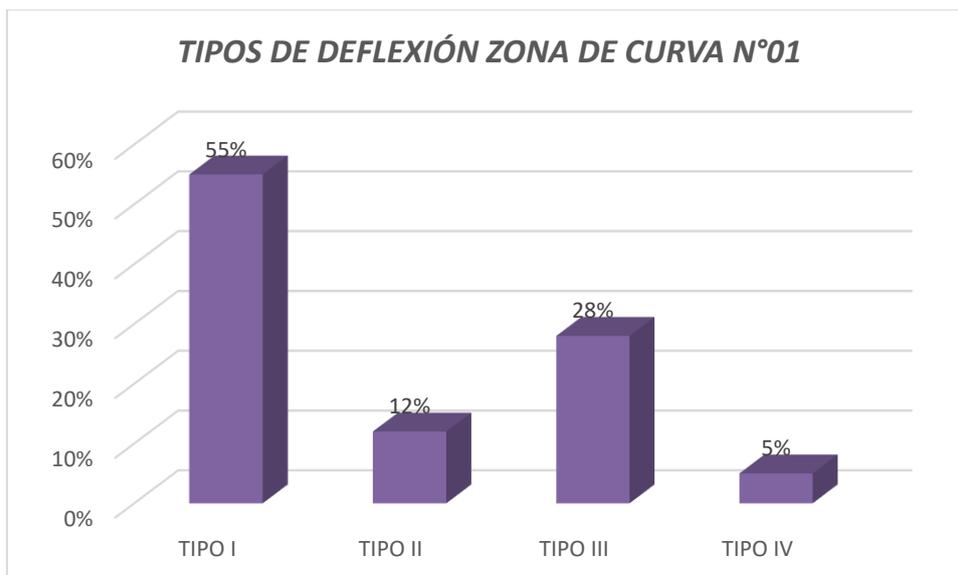
Figura 7 Tipo de deflexión en la zona de curva de zona N°01
Fuente: Propia

De los calculados realizados en la zona de curva de radio 16.83 m y una longitud de curva de 32.47 m, se tuvo como resultado que un 72 % del pavimento flexible tiene una característica de tipo I, un 8 % tiene una característica de tipo II, un 14 % tiene una característica de tipo III y 6 % tiene una característica de tipo IV, se presenta en la siguiente tabla los parámetros calculados.

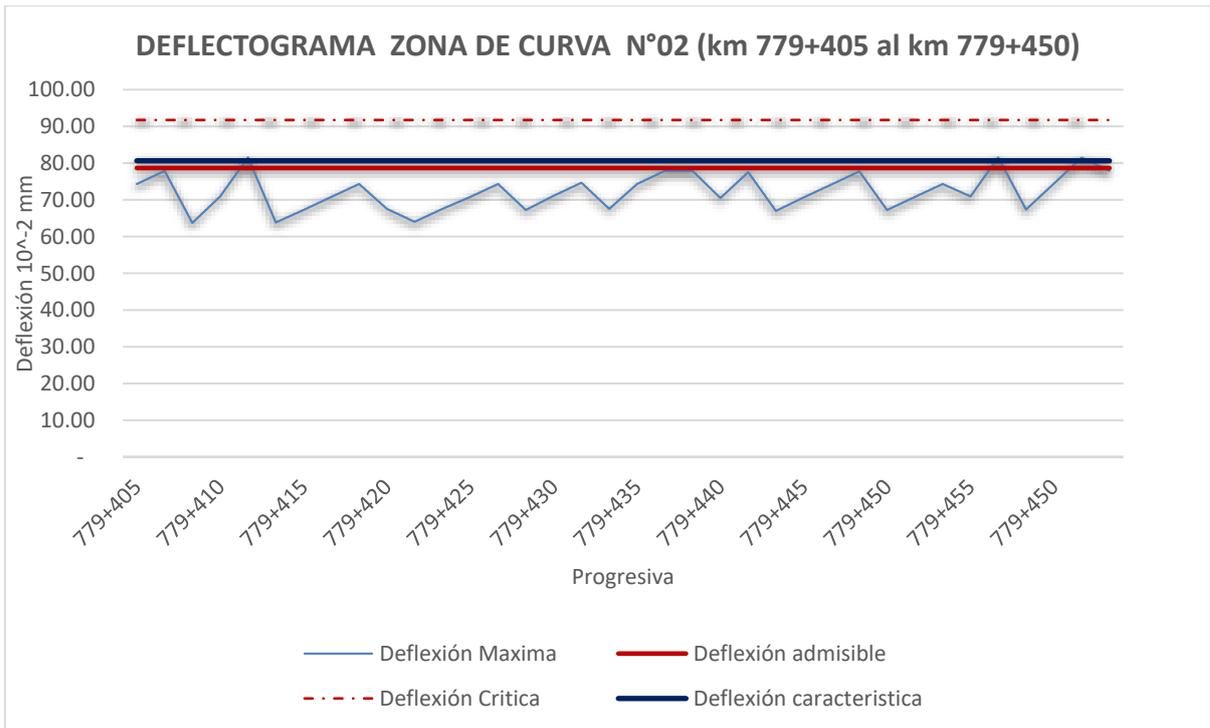
Figura 8 Deflectograma de la zona de curva N°02
Fuente: Propia

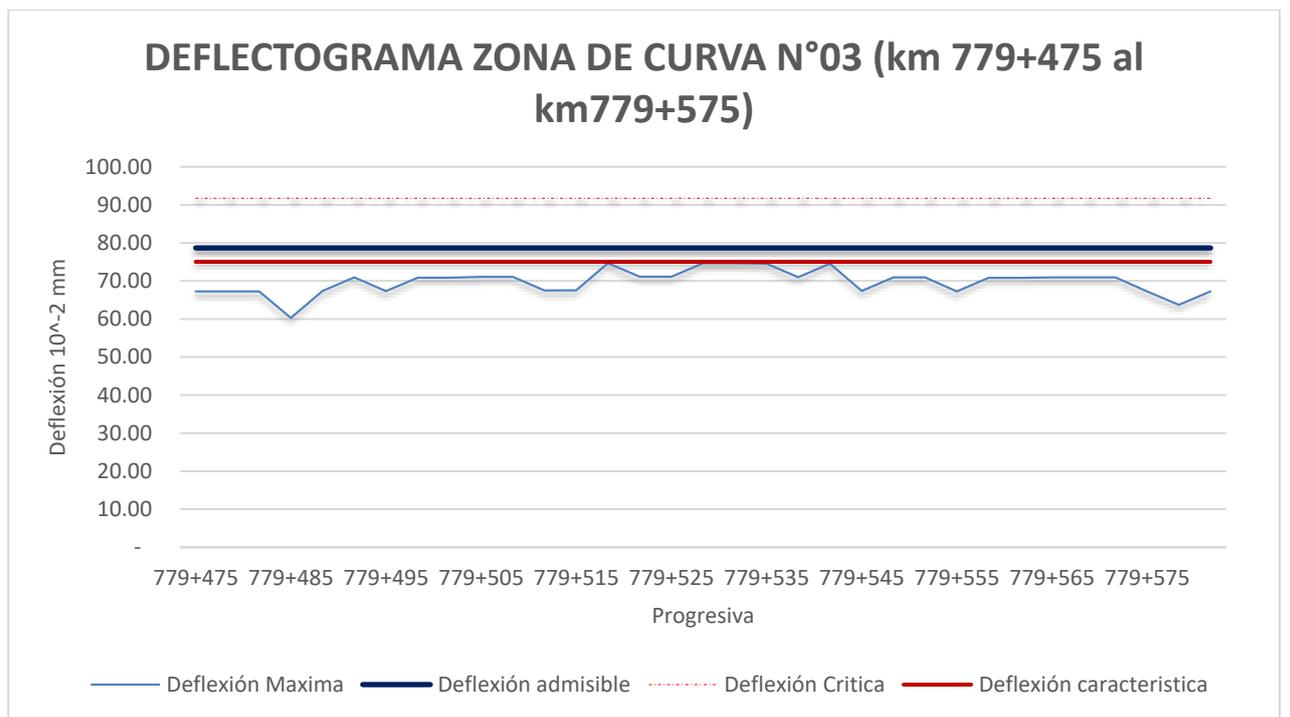
Figura 10 Deflectograma de la zona de curva N°03

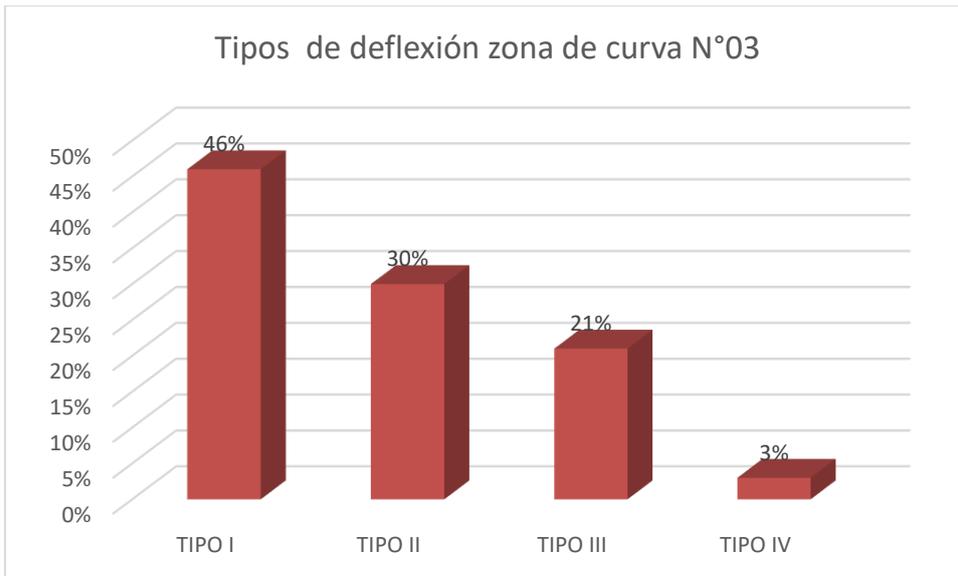
Figura 11 Tipo de deflexión en la zona de curva de zona N°03
Fuente: Propia

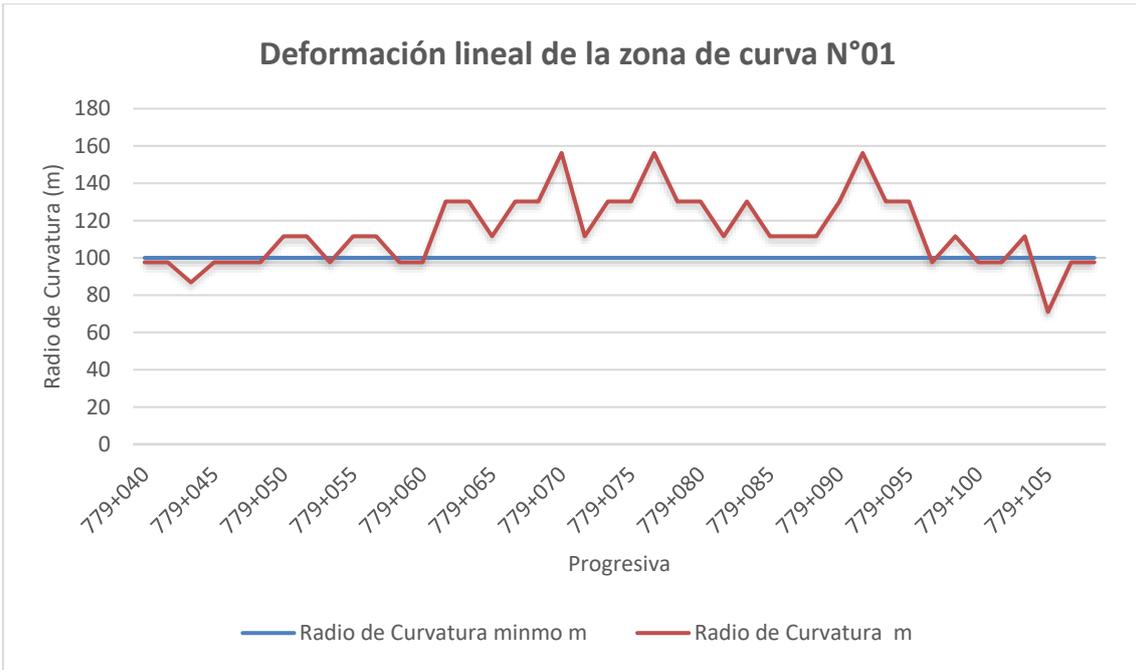
Figura 12 Deformación lineal de zona de curva N°01
Fuente: Propia

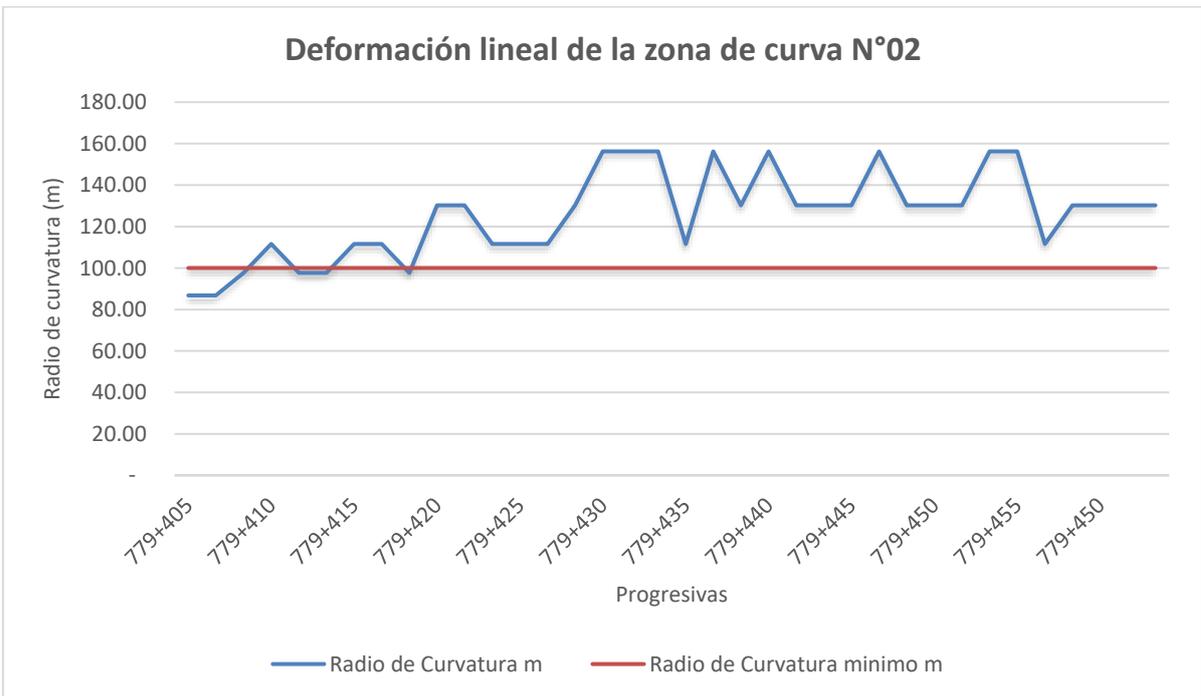
Figura 13 Deformación lineal de zona de curva N°02
Fuente: Propia

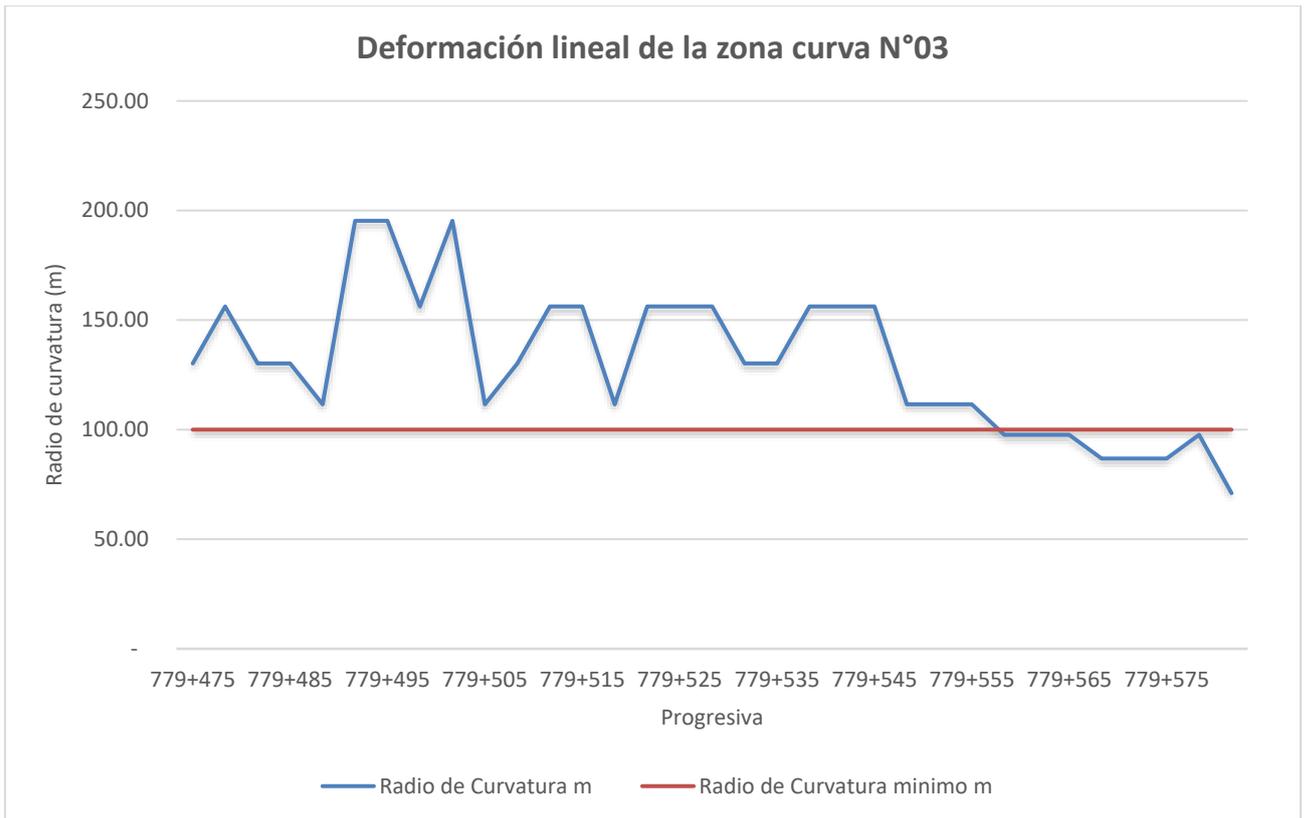
Figura 14 Deformación lineal de zona de curva N°03
Fuente: propia

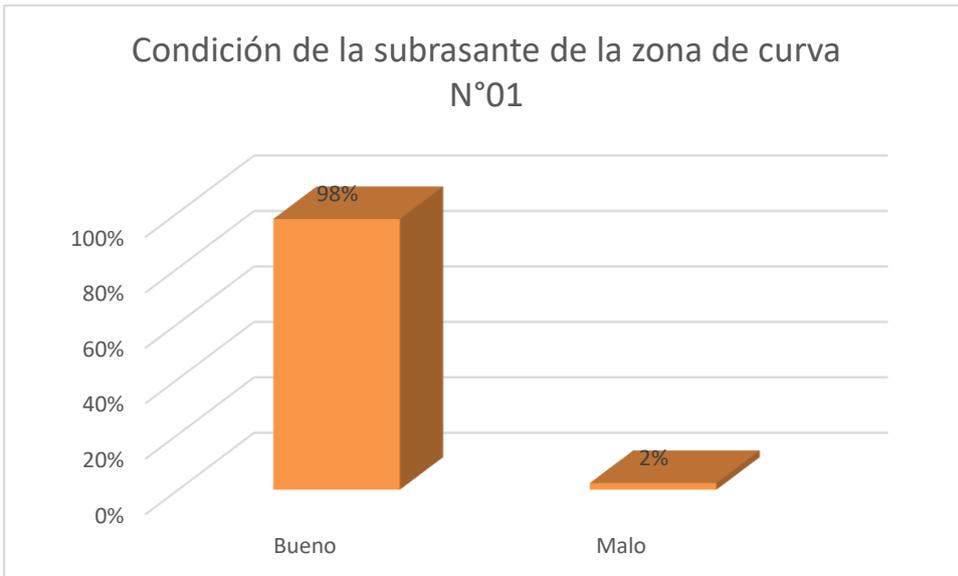
En la figura 15 se puede visualizar que la zona de curva N° 01 en relación a la evaluación deflectométrica, el comportamiento de la subrasante en 98% es bueno y en un 2 % no cumple las condiciones respecto al comportamiento de la subrasante

Figura 15 Comportamiento de la Subrasante de la Curva N°01
Fuente: Propia

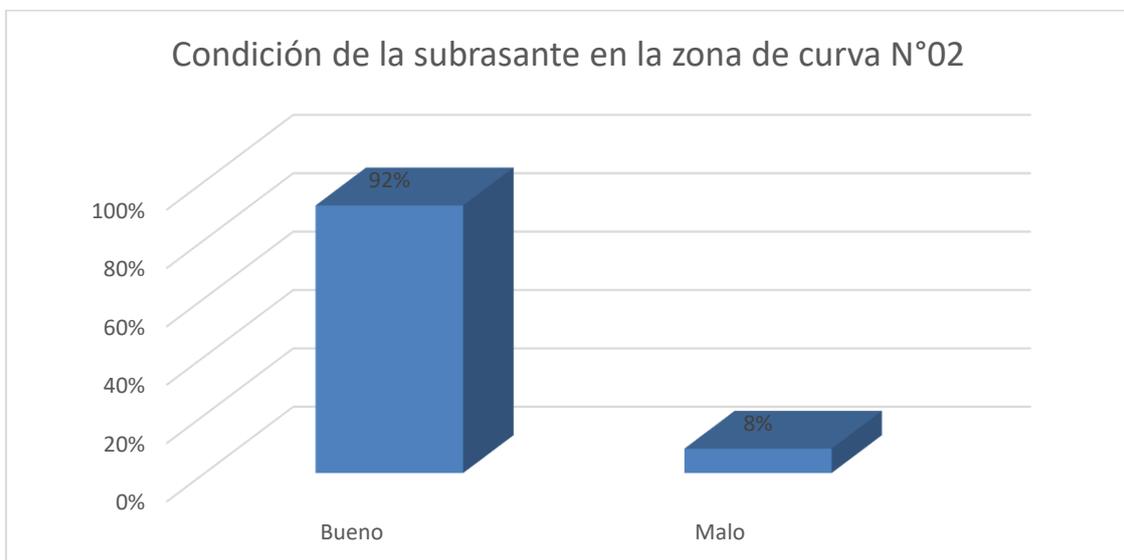
En la figura 16 se puede visualizar que la zona de curva N° 02 en relación a la evaluación deflectométrica, el comportamiento de la subrasante en 92 % es bueno y en un 8 % no cumple las condiciones respecto al comportamiento de la subrasante

Figura 16 Comportamiento de la Subrasante de la Curva N°02
Fuente: Propia

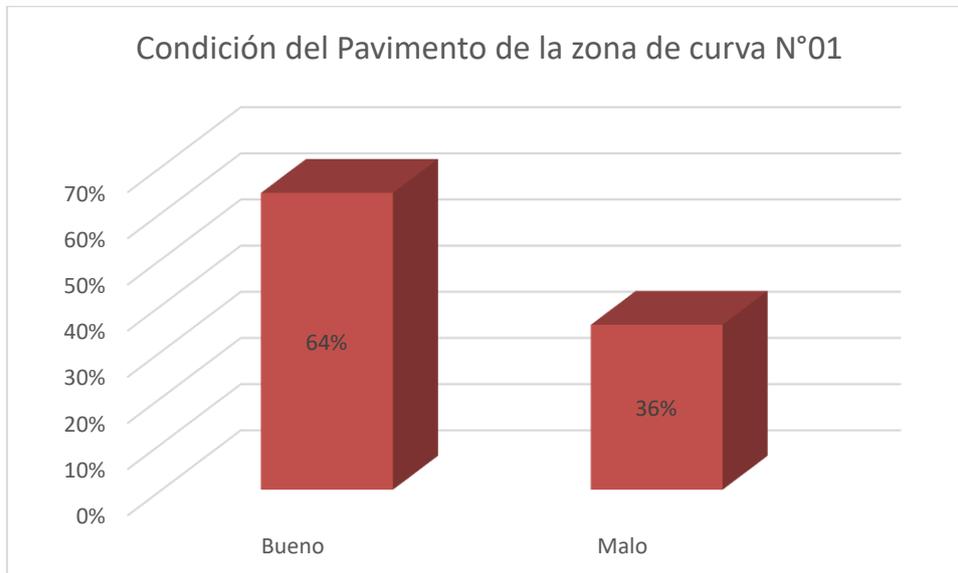
En la figura 17 se puede visualizar que la zona de curva N° 01 en relación a la evaluación deflectométrica, la condición de pavimento en 64 % está en buena condición, mientras que en 36 % tiene la condición mala

Figura 17 Condición del Pavimento en la zona de curva N°01
Fuente: Propia

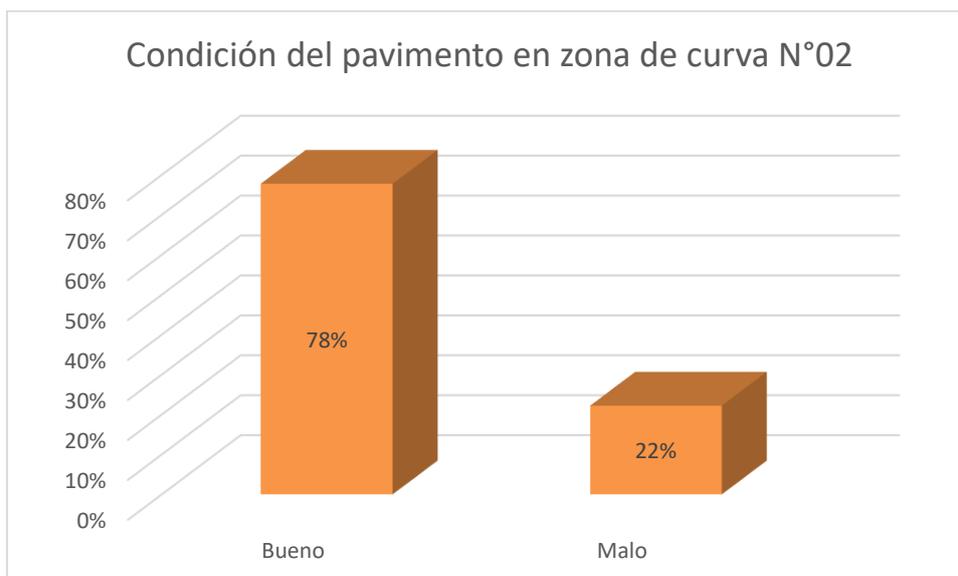
En la figura 18 se puede visualizar que la zona de curva N° 02 en relación a la evaluación deflectométrica, la condición de pavimento en 78% está en buena condición, mientras que en 22 % tiene la condición mala

Figura 18 Condición del pavimento en la zona de curva N°02
Fuente: Propia

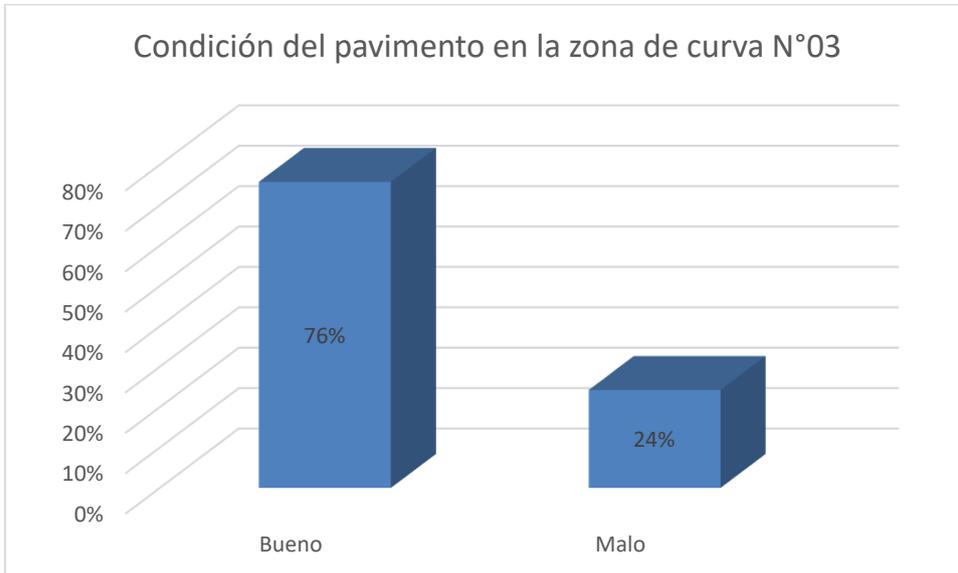
En la figura 19 se puede visualizar que la zona de curva N° 03 en relación a la evaluación deflectométrica, la condición de pavimento en 76% está en buena condición, mientras que en 24 % tiene la condición mala.

Figura 19 Condición del pavimento en la zona de curva
Fuente: Propia

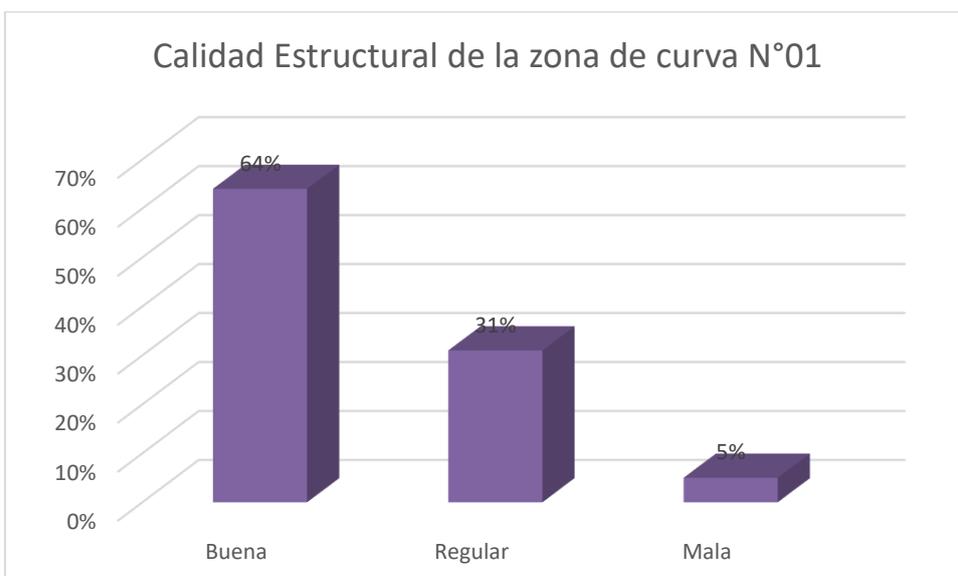
En la figura 20 se puede visualizar que la zona de curva N° 01 en relación a la evaluación deflectométrica, que la calidad estructural del pavimento en 64% es buena, en 31% es regular y en 5% de mala calidad estructural.

Figura 20 Calidad estructural del pavimento en la curva N°01
Fuente: Propia

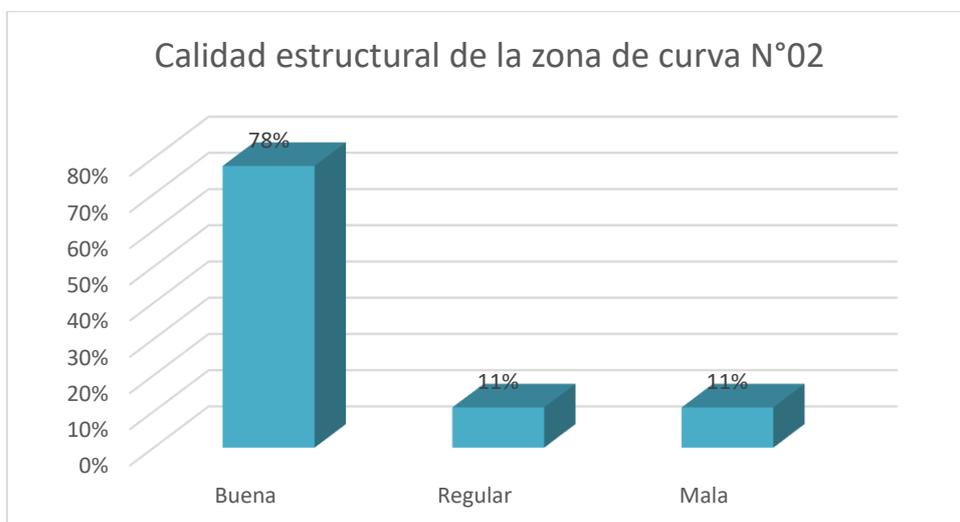
En la figura 21 se puede visualizar que la zona de curva N° 02 en relación a la evaluación deflectométrica, que la calidad estructural del pavimento en 79% es buena, en 11 % es regular y en 11% de mala calidad estructural.

Figura 21 Calidad estructural del pavimento en la curva N°02
Fuente: Propia

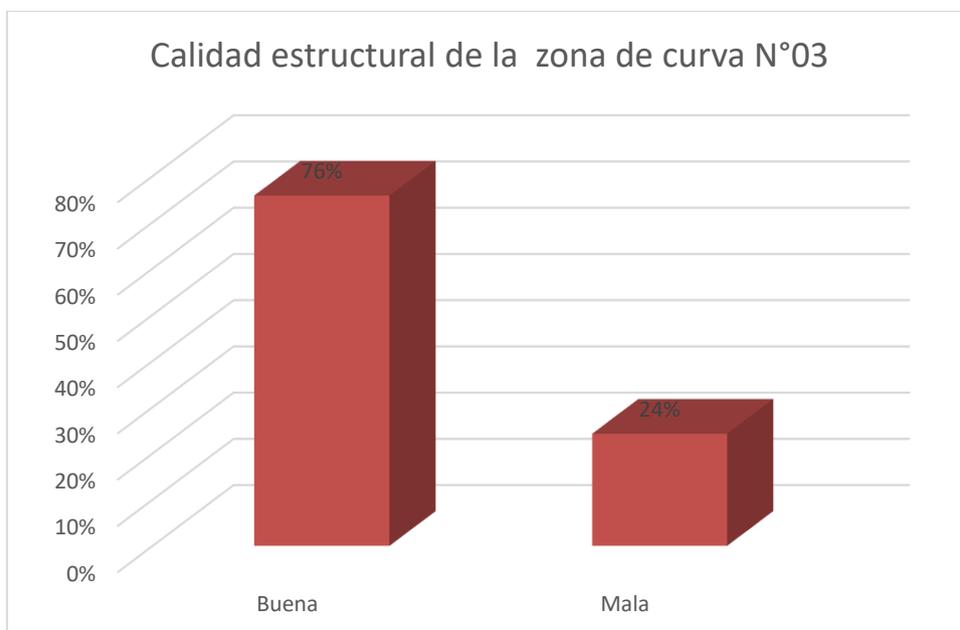
En la figura 22 se puede visualizar que la zona de curva N° 03 en relación a la evaluación deflectométrica, que la calidad estructural del pavimento en 76% es buena y en 24% de mala calidad estructural.

Figura 22 Calidad estructural del pavimento en la curva N°03
Fuente: Propia

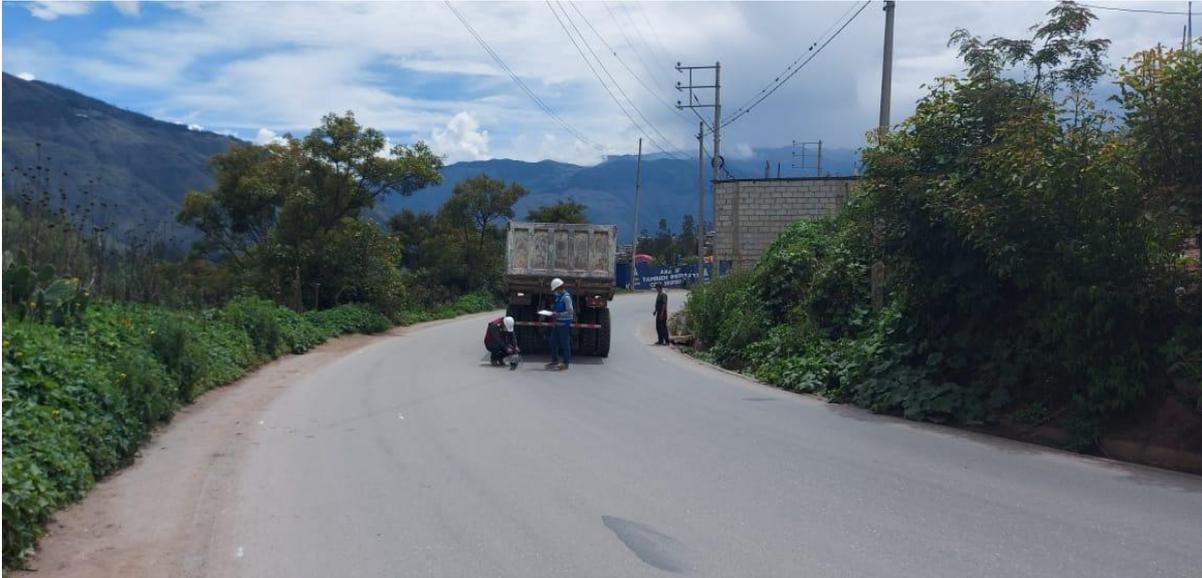
Figura N°03: Medición con viga Benkelman en eje de la zona de curva N°01.

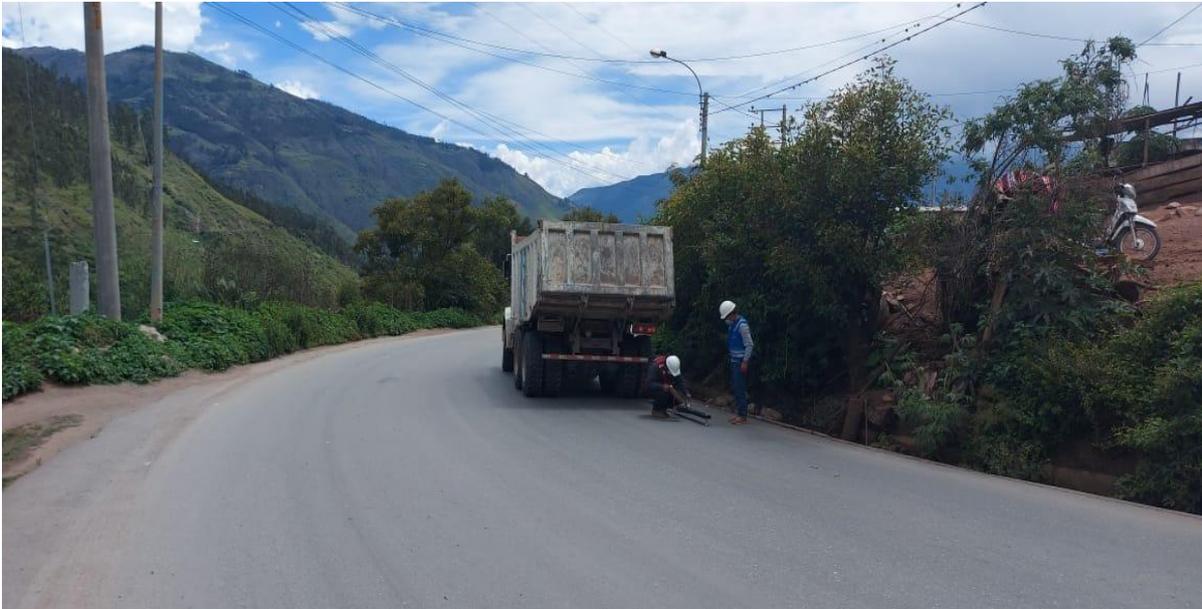
Figura N°04: lectura de diales de la deformación vertical en el carril derecho en zona de curva N°01

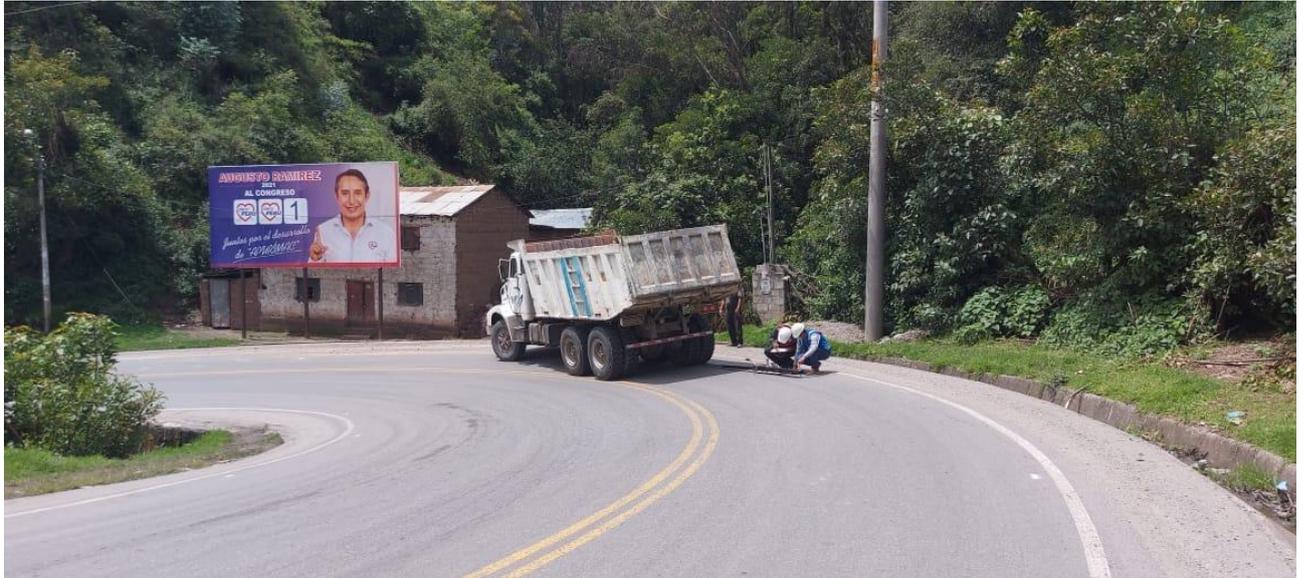
Figura N°05: lectura de diales de la viga Benkelman carril derecho zona de curva N°02

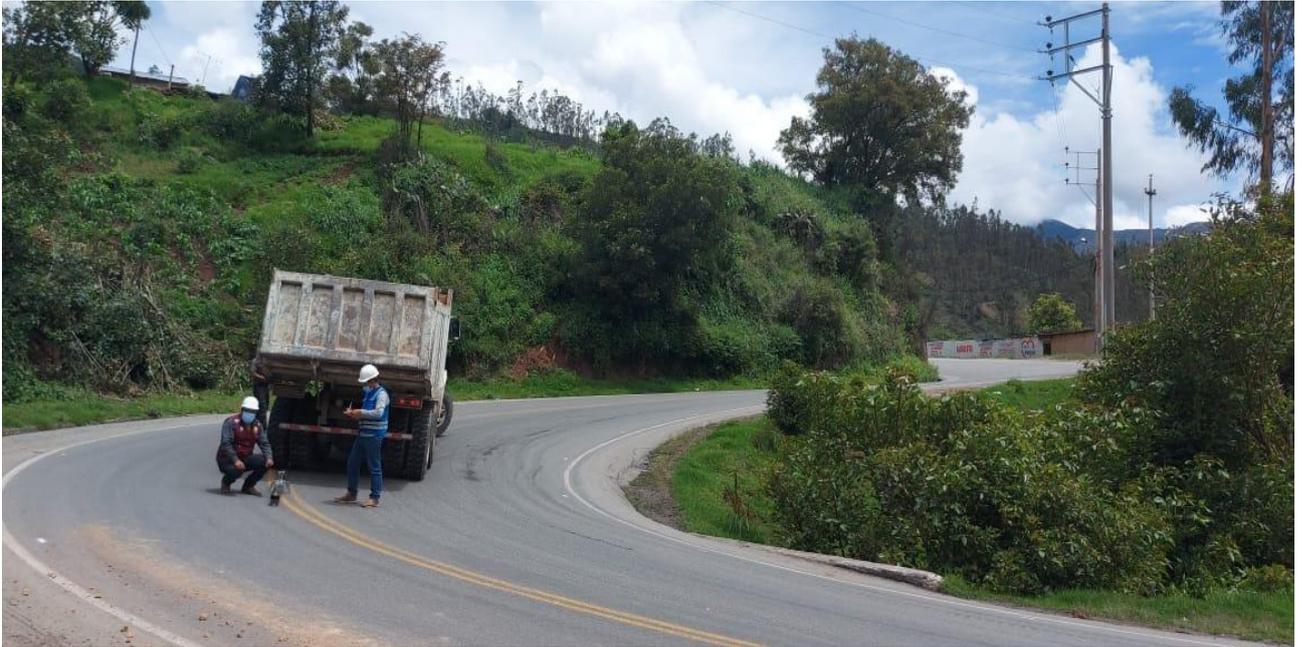
Figura N°07: Toma de lecturas de la viga Benkelman en el eje de la zona de curva n°02

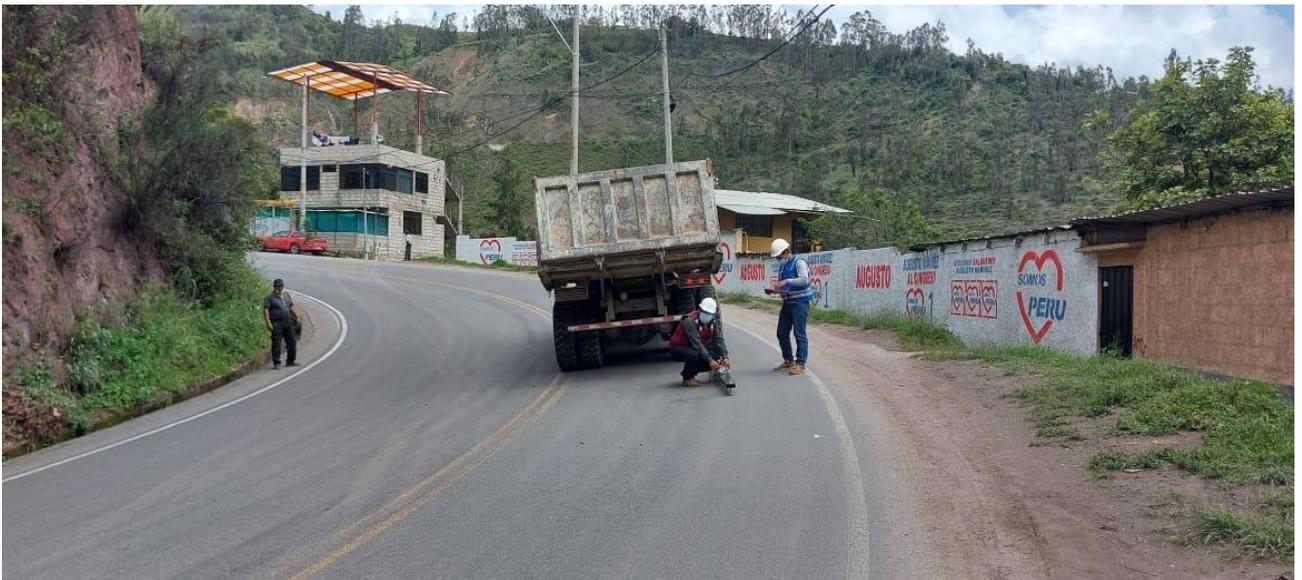
Figura N°08: Toma de lecturas de la viga Benkelman en carril izquierdo de la zona de curva n°03

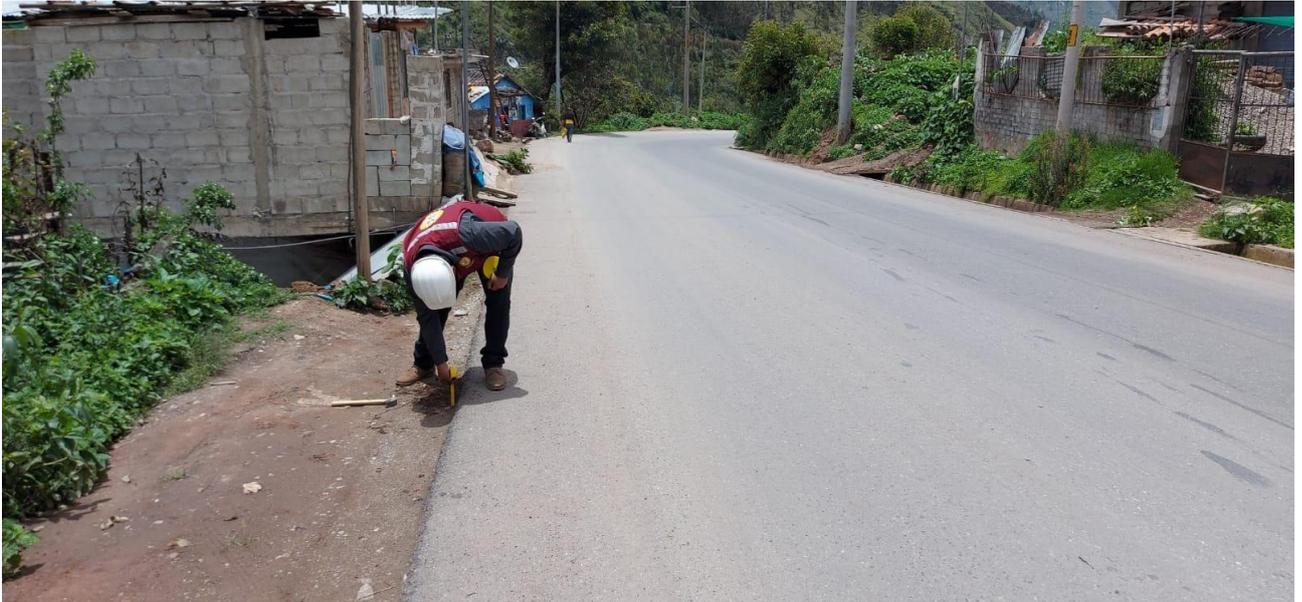
Figura N°09: Medición del espesor del pavimento.

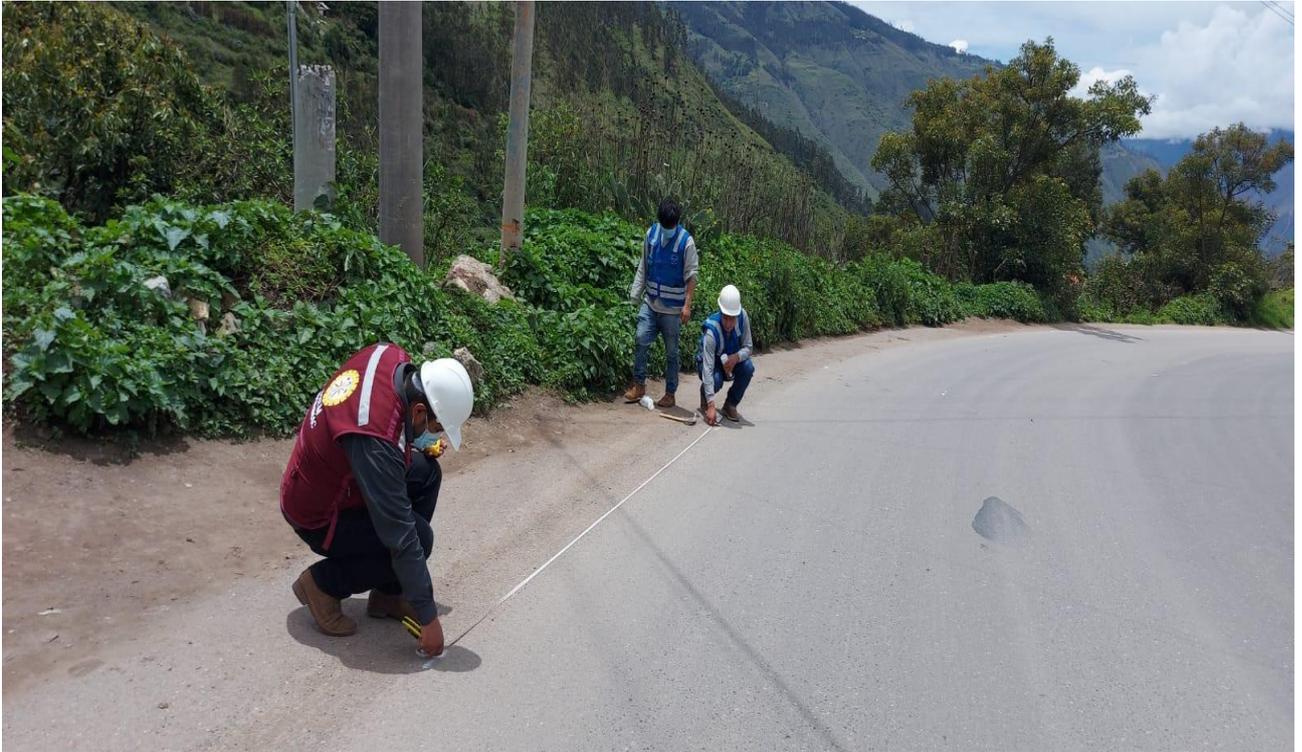
Figura N°10: Ubicación de los puntos a ser evaluados con la viga Benkelman.

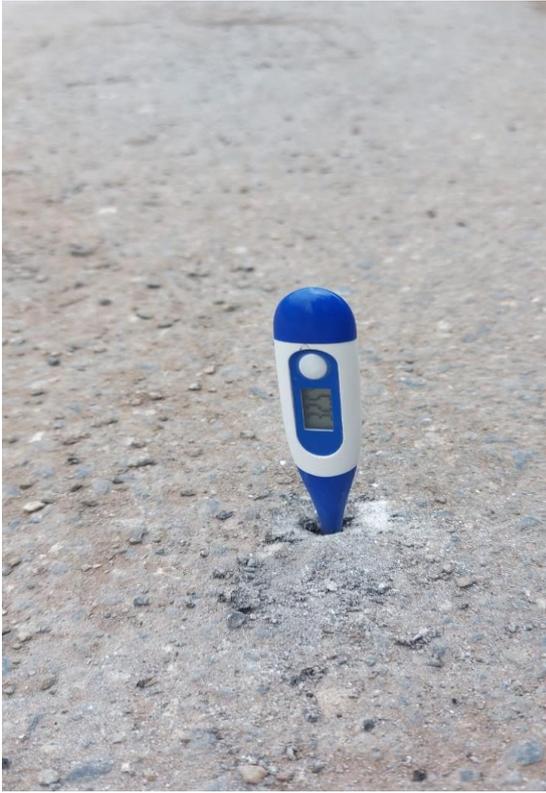
Figura N°11: Toma de la temperatura del pavimento con un termómetro digital
