FACULTAD DE INGENIERÍA Y ARQUITECTURA
ESCUELA PROFESIONAL DE INGENIERÍA CIVIL

Influencia del suelo en la patología del concreto armado en autoconstrucciones, A.H. Sociedad Unión de Colonizadores, V.E.S. 2020

TESIS PARA OBTENER EL TÍTULO PROFESIONAL DE:
Ingeniero Civil

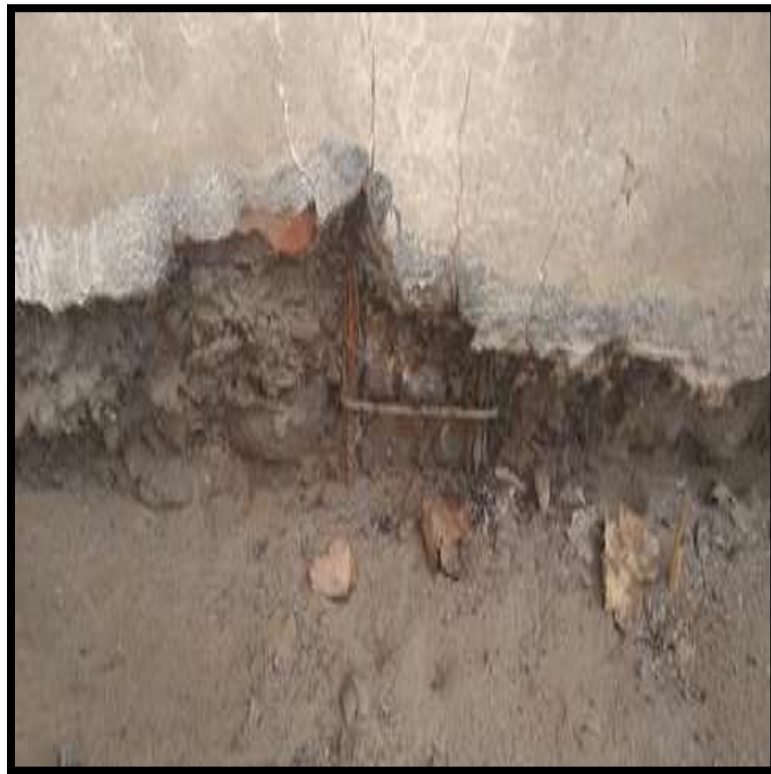
Figura 1: Presencia de humedad en la estructura de concreto armado.

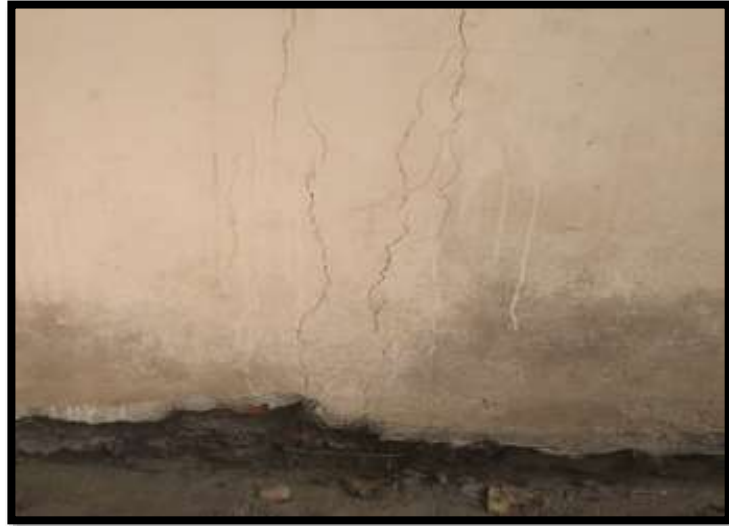
Figura 2: Presencia de fisuras en la estructura del concreto armado.
Fuente: Preparación propia.

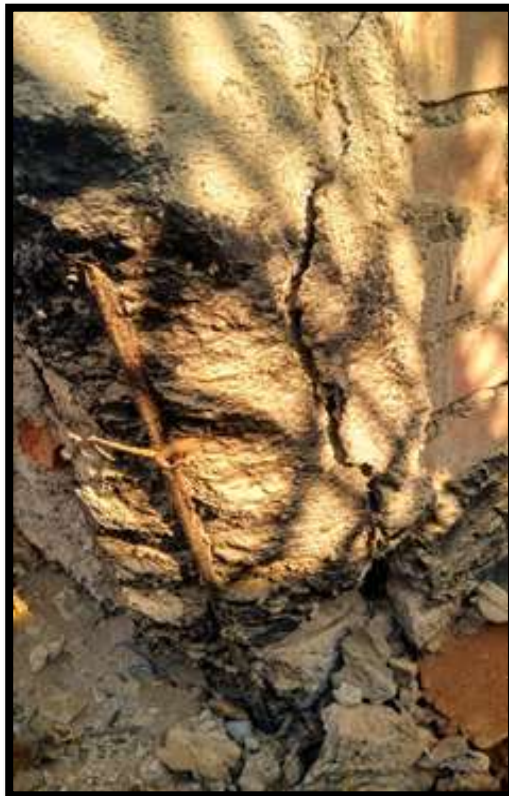
Figura 3: Presencia de grietas en la estructura del concreto armado.

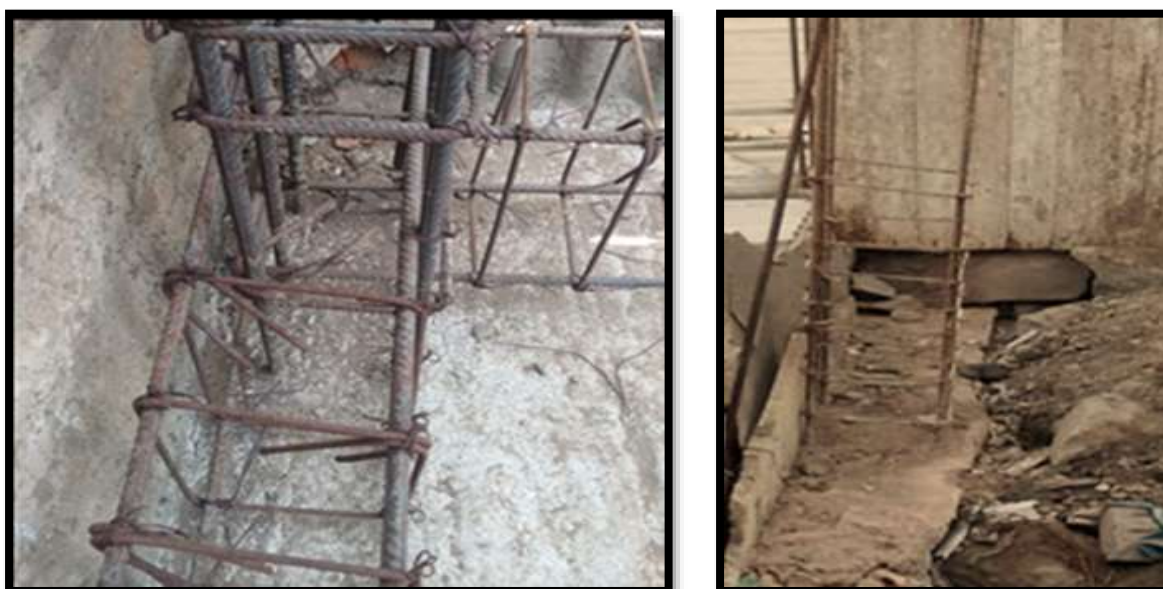
Figura 4: Presencia de oxidacion en la estrucra del concreto armado.

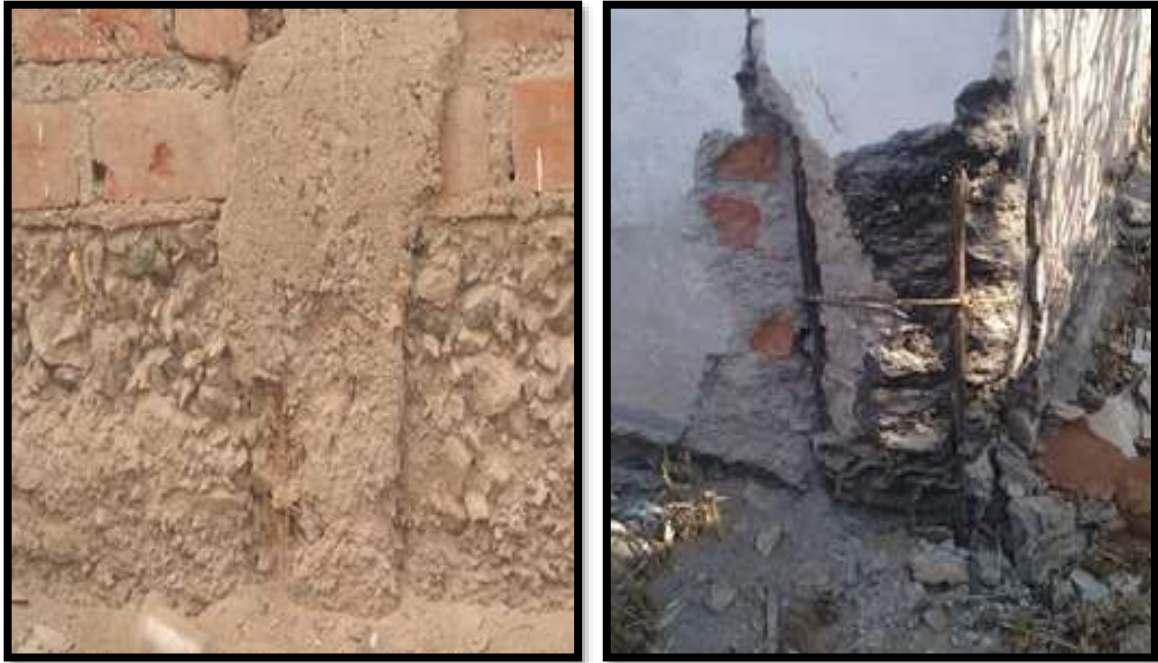
Figura 5: Presencia de corrosión en la estructura de concreto armado.

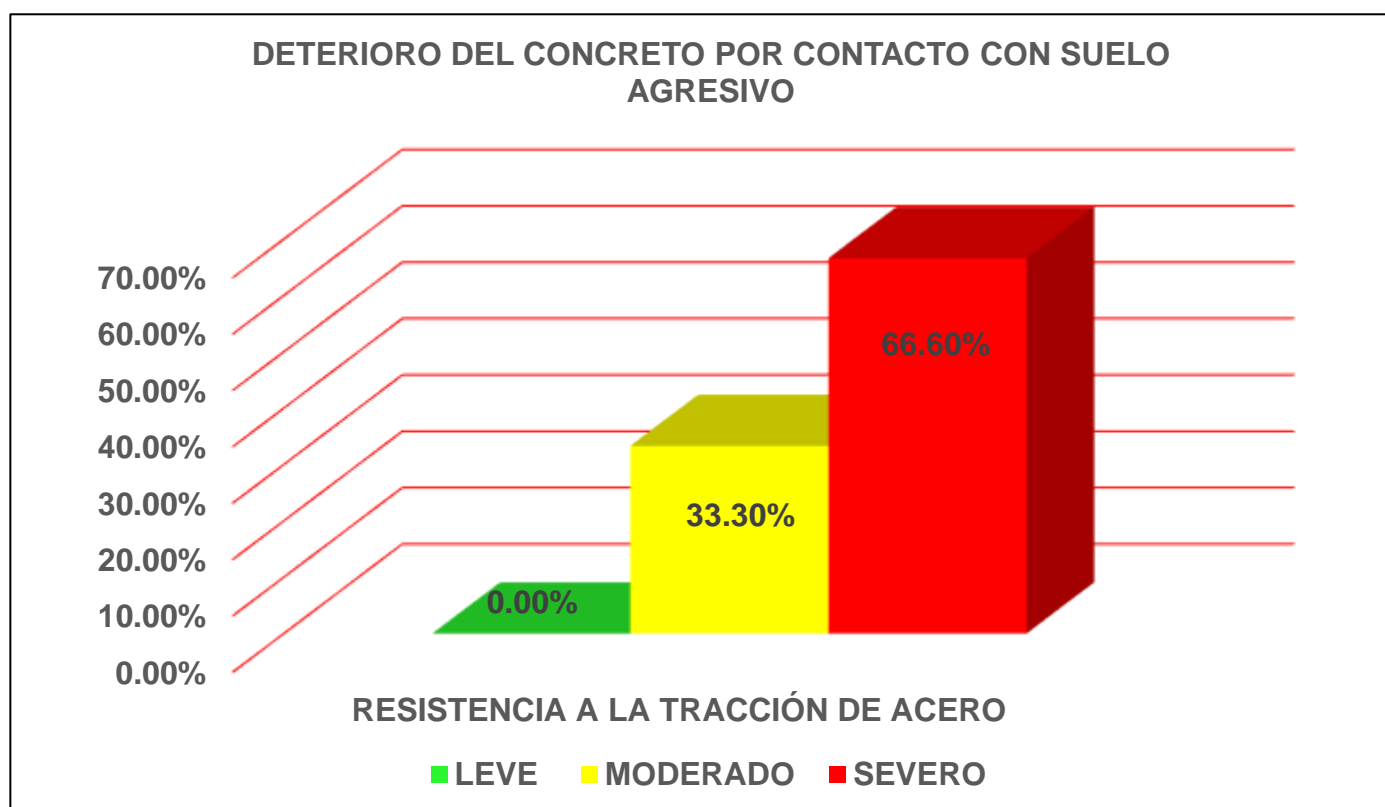
Figura 15: Resistencia del acero por contacto con un suelo agresivo.

En la tabla 10 y la figura 15, se presencia los resultados obtenidos a consecuencia de la resistencia a tracción del acero en autoconstrucciones por contacto con un suelo agresivo donde la tracción del acero se afectado de manera severa con un 66.6% donde su resistencia es pobre de acuerdo a la NTP 350.450: 2015.

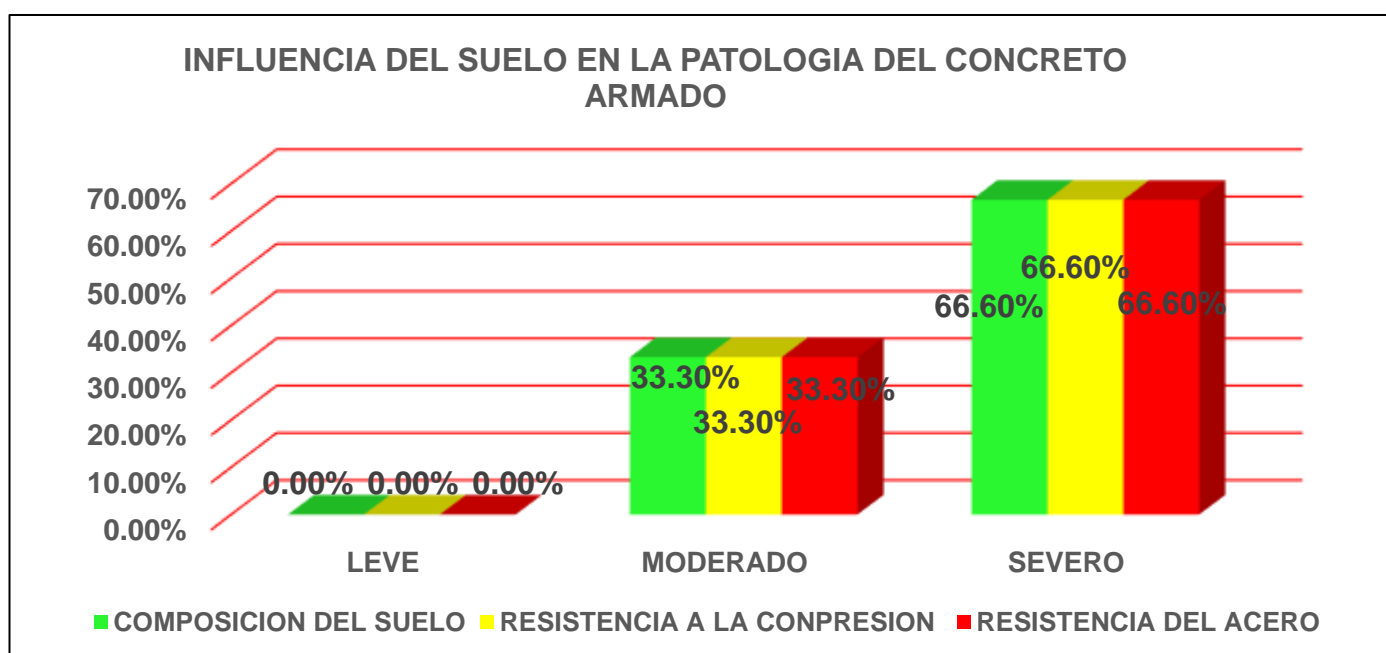
Figura16: Influencia de suelo en la patología del concreto armado.

En la tabla 11 y en la figura 16, se presencia la relación de resultados obtenidos a consecuencia de la influencia del suelo en la patología del concreto armado en autoconstrucciones, la composición del suelo con un 66.6% influye con nivel severo en deterioro del concreto armado por presencia de sustancias químicas, así mismo la resistencia del concreto se ve afectado en un 66.6% de manera severa por presencia de las lesiones como fisuras y grietas; la resistencia del acero de igual manera se ve afectado de manera severa con 66.6% por presencia de lesiones patológicas y de estar en contacto con suelo agresivo. Los resultados evidencian que la influencia de los suelos en la patología del concreto armado en autoconstrucciones se presenta de un nivel severo, esto por la composición del suelo, la agresividad, por composición y la presencia de lesiones patológicas.

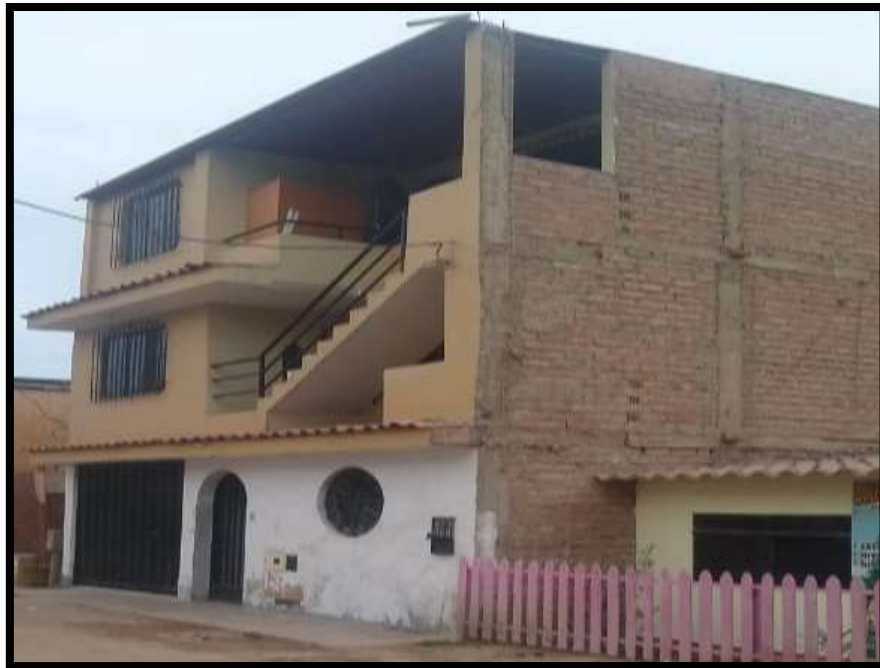
Figura 17: Viviendas seleccionadas para llevar a cabo la investigación.

El área de estudio cuenta con 264 predios ubicado en el Asentamiento Humano Sociedad Unión de Colonizadores - Villa el Salvador. Mediante un recorrido por cada manzana se pudo constatar que se presentan tres autoconstrucciones en curso para mi presente investigación como se muestran en las fotografías.

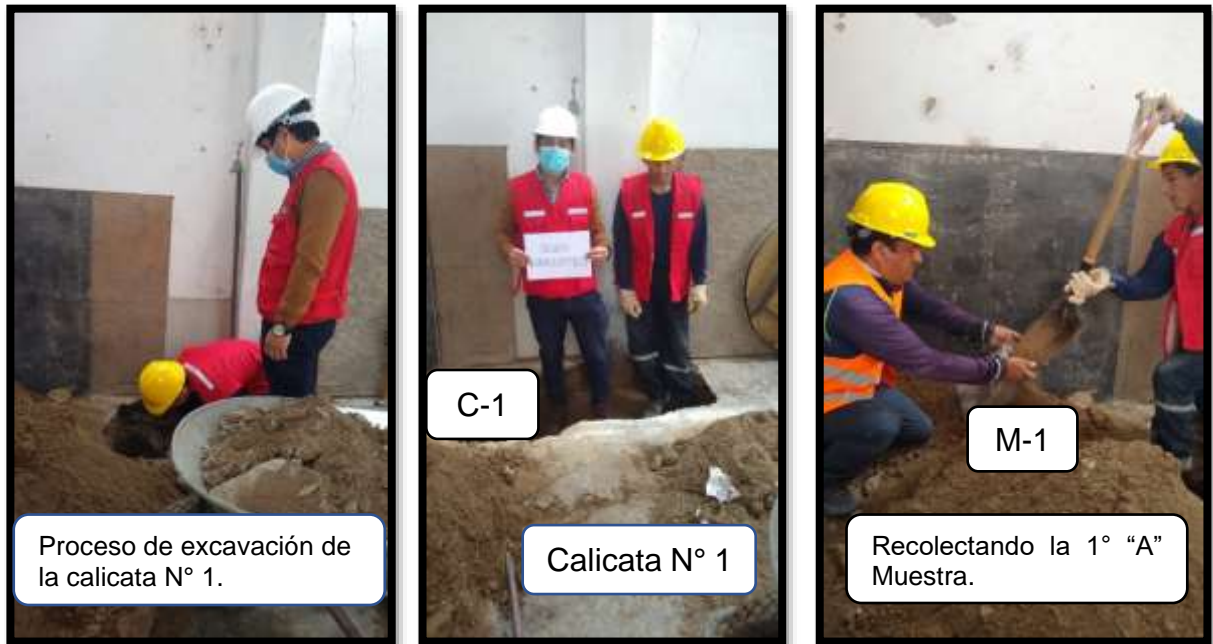
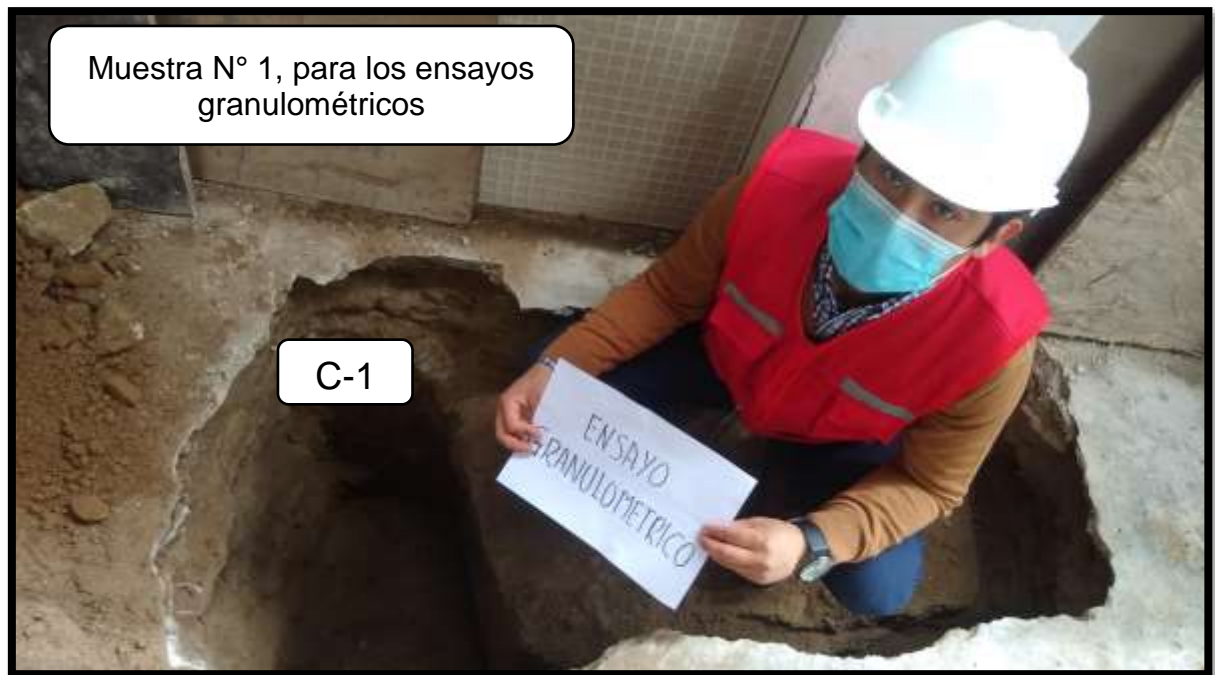
Como primer paso para llevar a cabo el desarrollo de mi proyecto de investigación fue realizar las calicatas para la extracción de las muestras para la realización de los ensayos granulométricos y ensayo de análisis químico.

Figura 18: Excavación de calicata N° 1 y la extracción de las muestras.

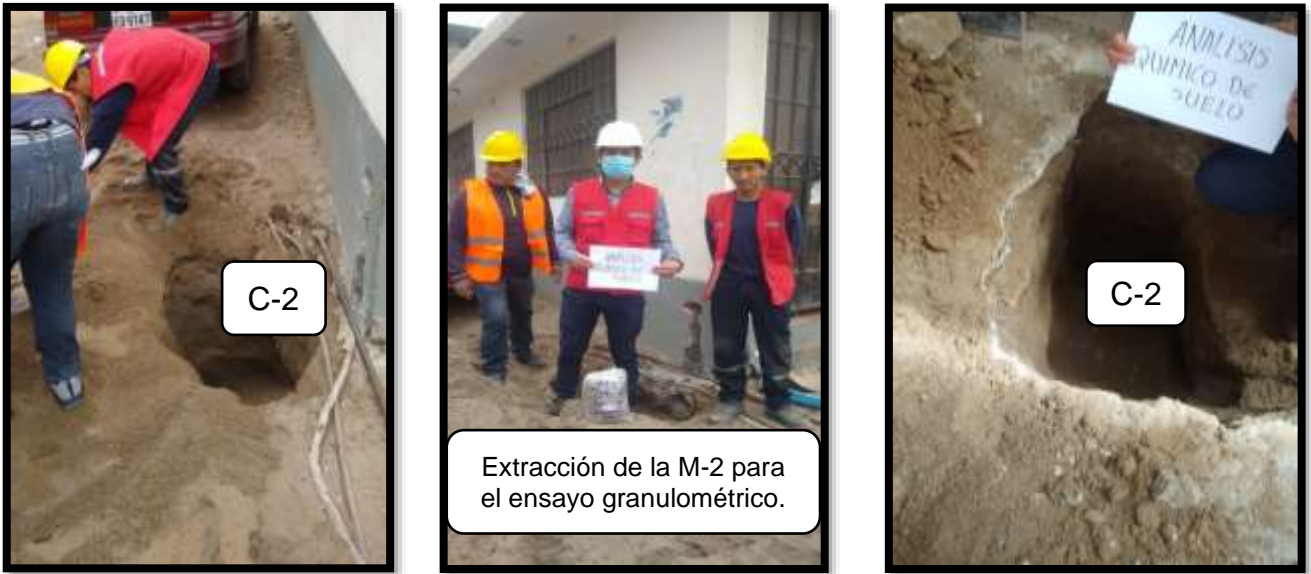
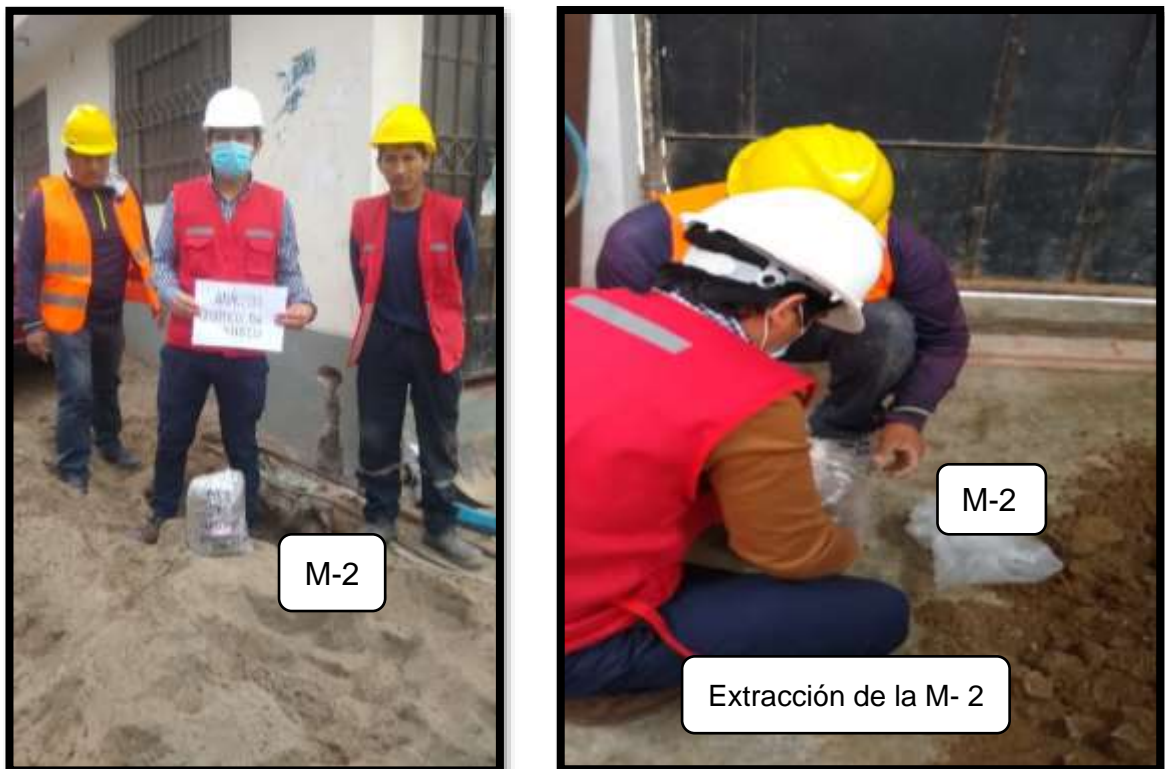
Como segundo paso fue la realización de la segunda calicata para la extracción de la segunda muestra con una profundidad de 1:50mt- 2:00mt.

Figura 19: Excavación de Calicata N° 2 y muestras extraídas.

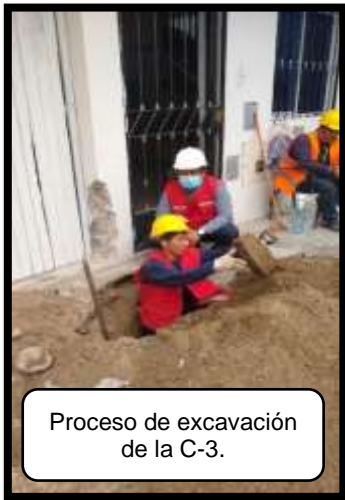
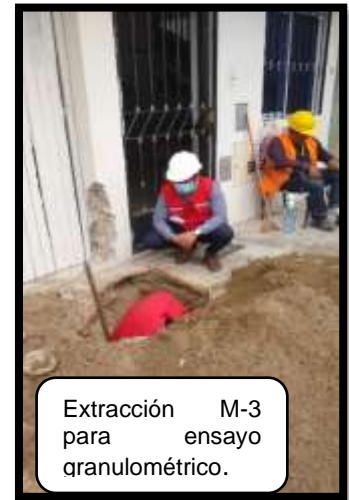
ANEXO 16.

Continuando el tercer paso se desarrolló del proyecto de investigación la extracción de la M-3, con una profundidad de 1:50mt- 2:00mt.

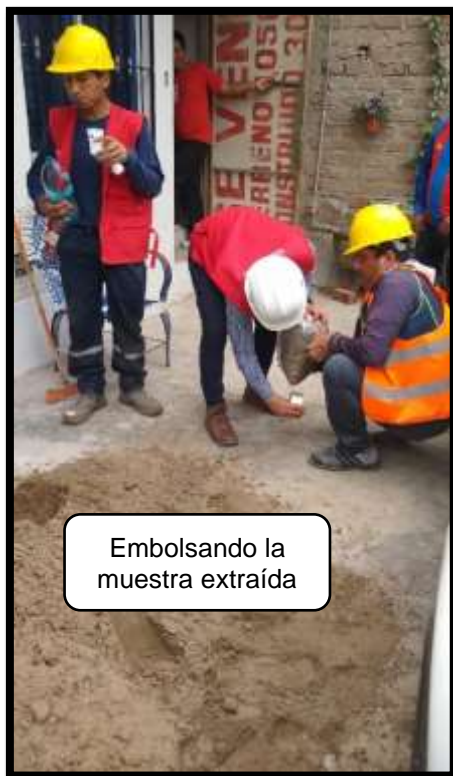
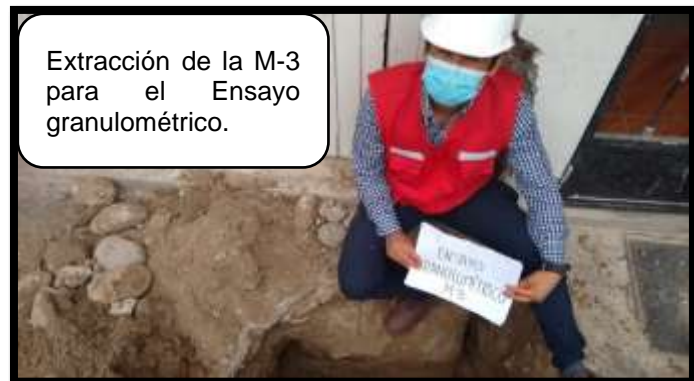
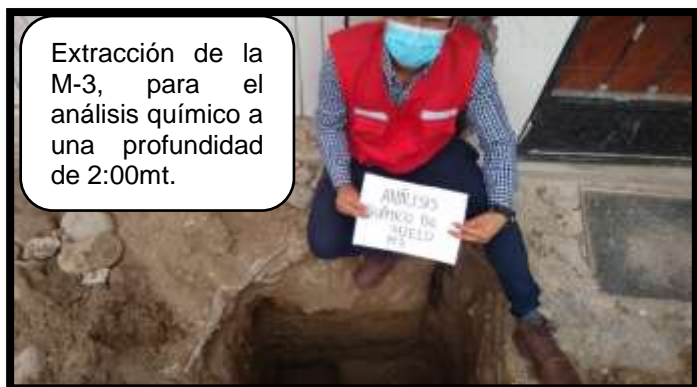
Figura 20: Excavación de calicata N° 3 y muestras extraídas.

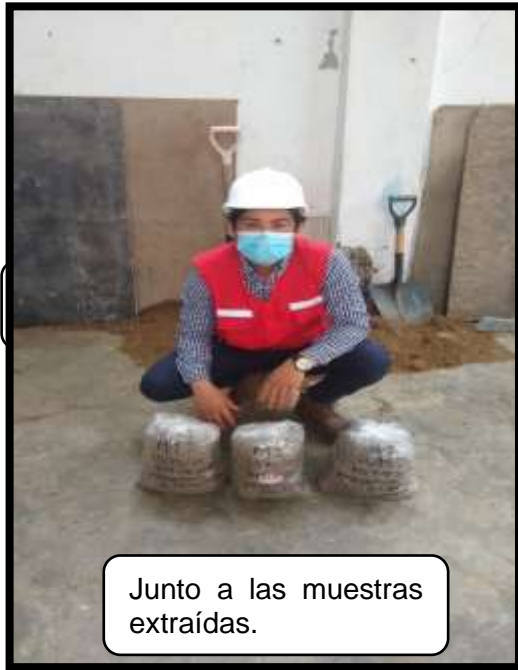
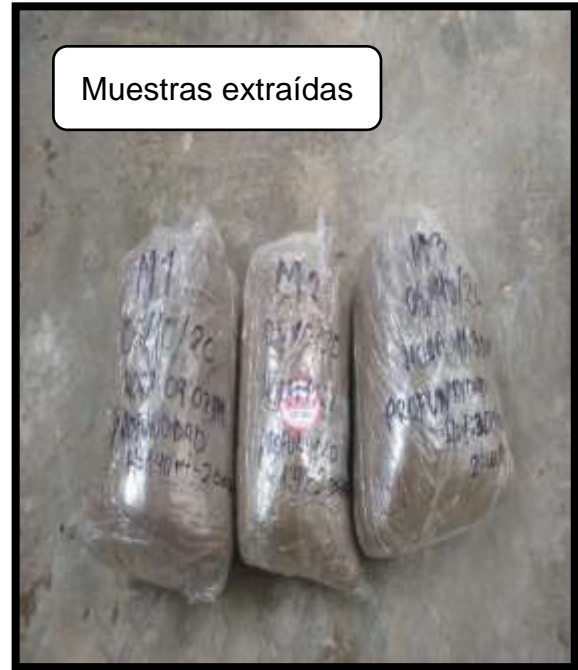
ANEXO 17.

Finalmente obtenemos todas las muestras extraídas de la zona de estudio del A.H. Sociedad Unión de Colonizadores.

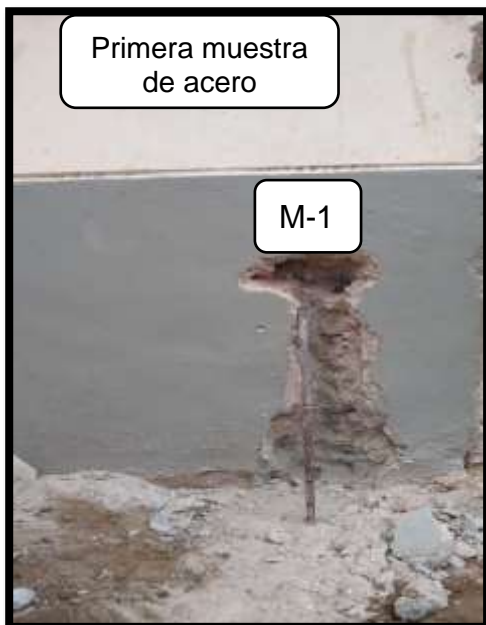
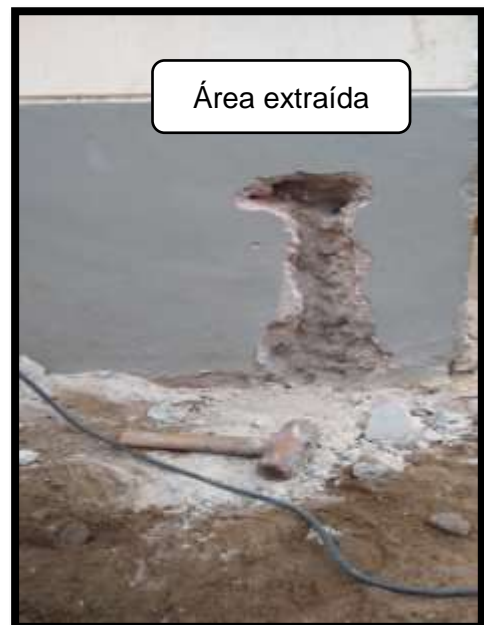
El siguiente paso fue la extracción de los aceros de las de las columnas de las viviendas autoconstruidas de la zona de estudio.

Figura 21: Extracción del acero N° 1 de las columnas de las autoconstrucciones.

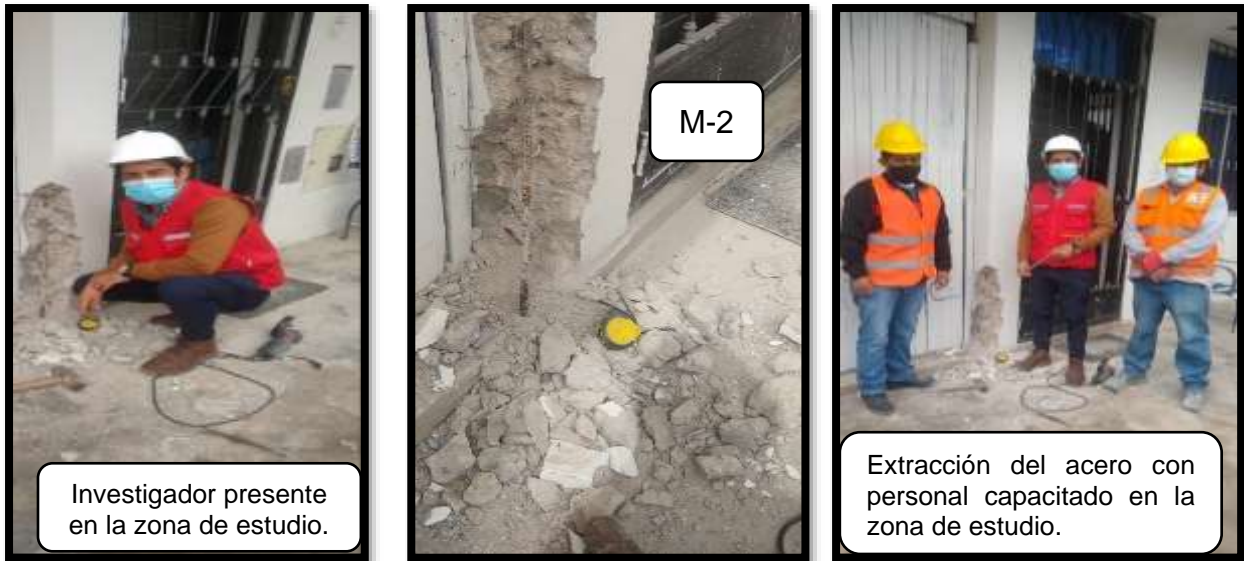
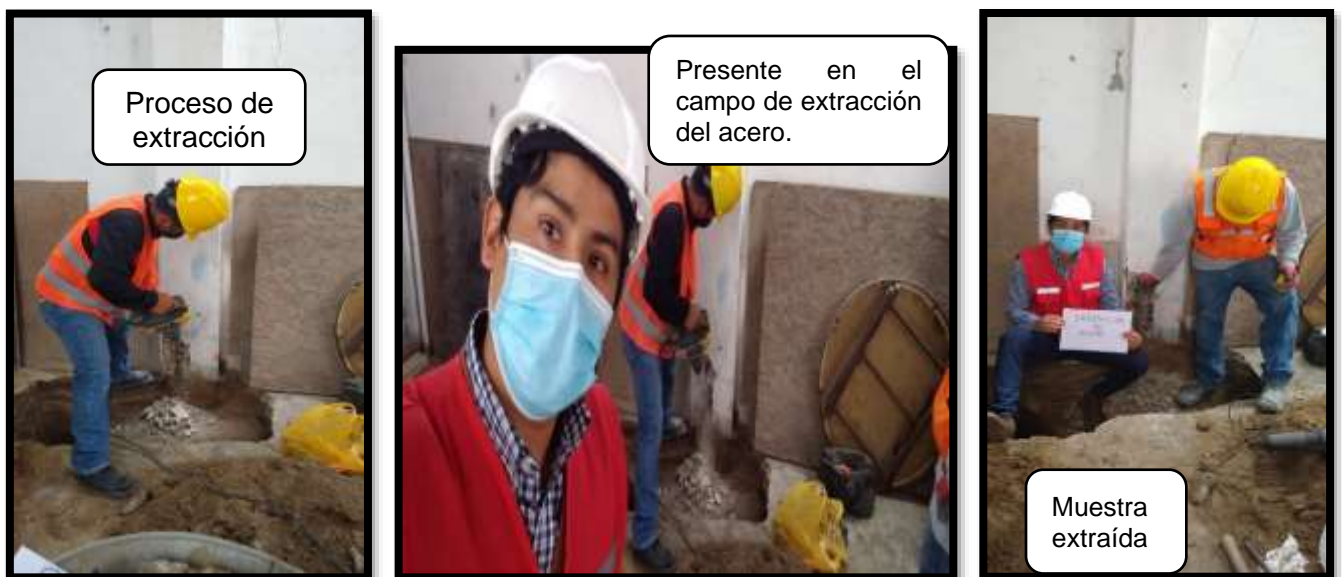
Este es la segunda vivienda donde se llevó a cabo la extracción de acero la muestra dos de la zona de estudio con una longitud de 52 cm de longitud, cuyo acero fue de 12mm de diámetro.

Se observa el proceso de la extracción del acero, el cual se utilizó como herramienta un taladro, comba, punta, para la extracción del acero para la ultima muestra de 52 cm de longitud y cuyo acero fue de 1/2" de diámetro.

Figura 22: Extracción del acero de las muestras N° 2 y N° 3.

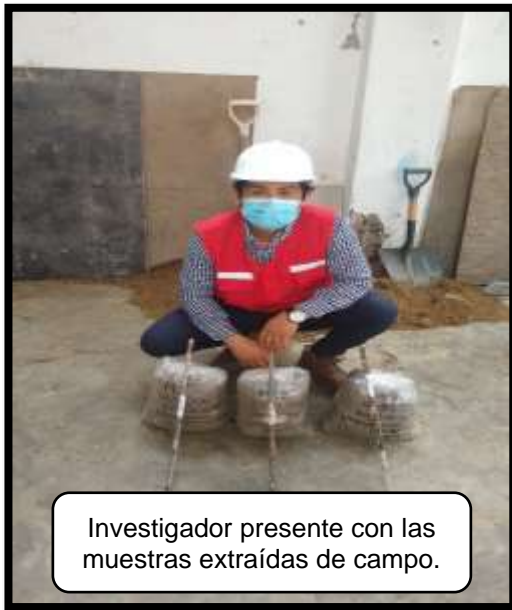
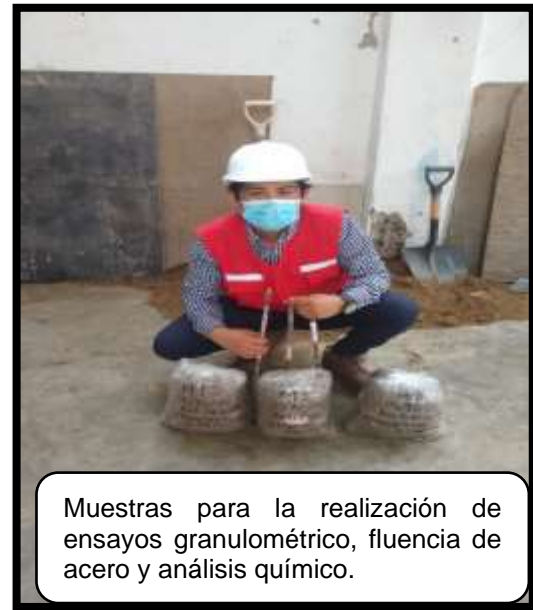
ANEXO 19.

Finalmente se obtuvo todas las muestras realizadas en la zona de estudio como son las calicatas donde se obtuvo las muestras para los ensayos granulométricos y análisis químico, y posteriormente la extracción de acero de las tres viviendas autoconstruidas con una longitud de 52cm de longitud y 12mm de diámetro de cada vivienda de acuerdo a la norma NTP 350.450:2015.

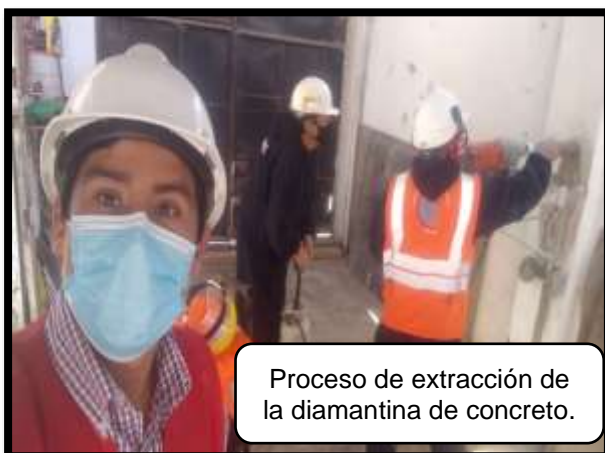
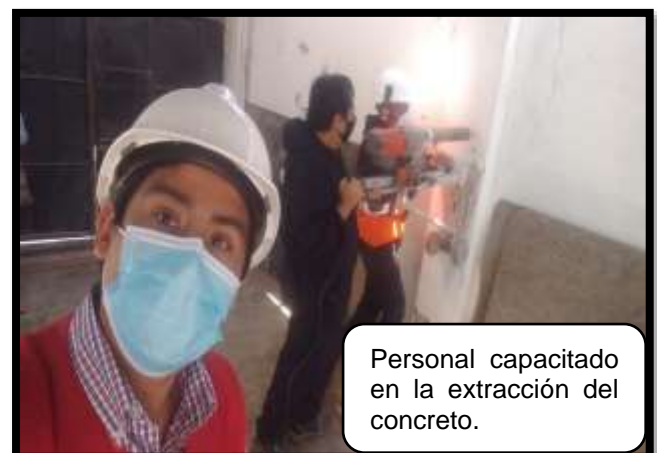
Siguiente paso fue la extracción del concreto con la diamantina para los posteriores ensayos de compresión del concreto.

Figura 23: Proceso de extracción del concreto con diamantina.

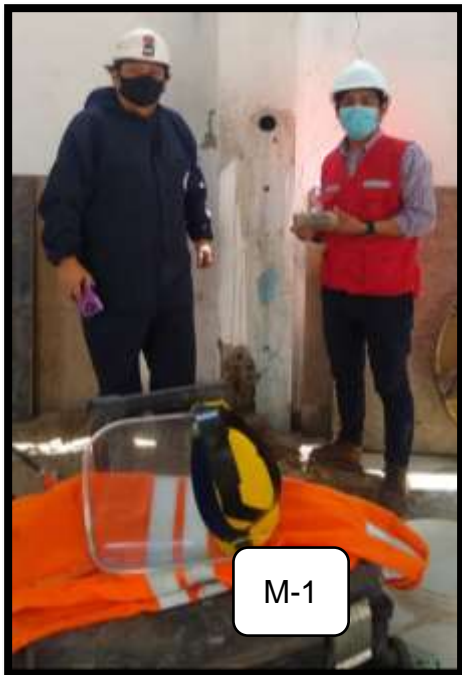
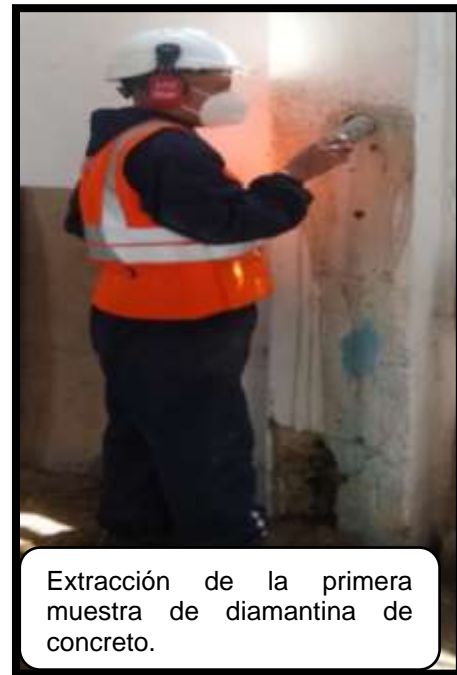
ANEXO 20.

Como tercera etapa en campo fue extraer primera muestra del concreto en la zona de estudio con el apoyo de personal capacitado contando con los equipos aptos para dicho ensayo.

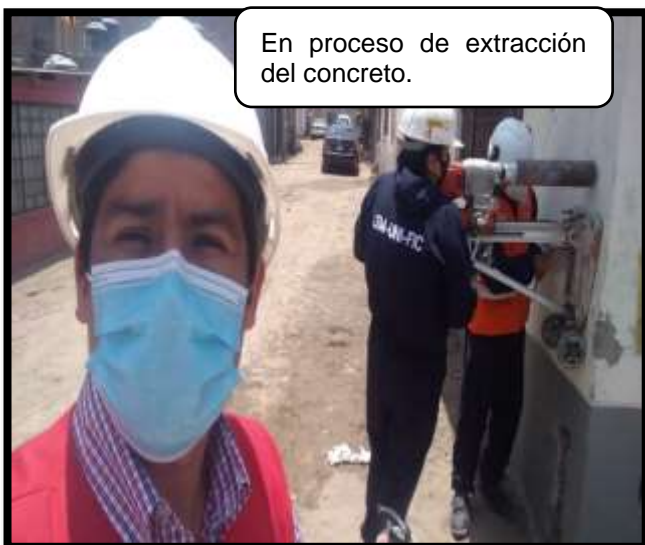
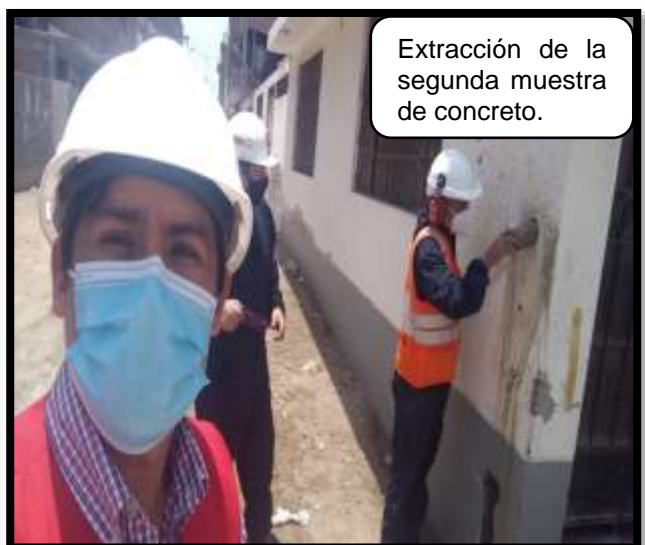
Continuando con el proceso de extracción de las muestras en campo se realizó la extracción a la segunda vivienda de la zona de estudio.

Figura 24: Extracción del concreto en la 2° vivienda de la zona estudio.

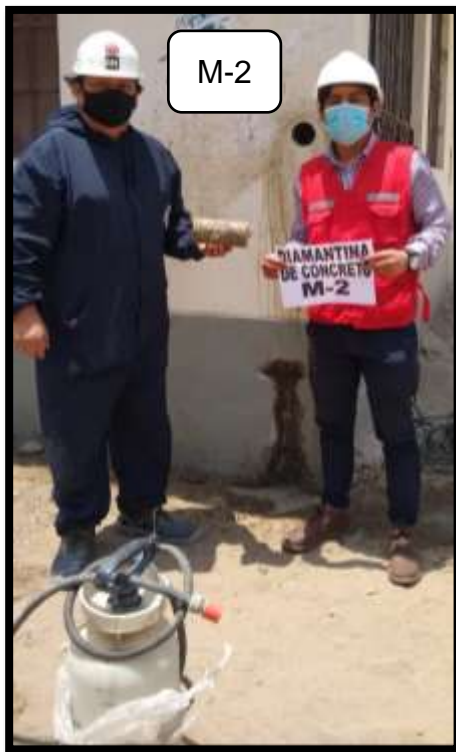
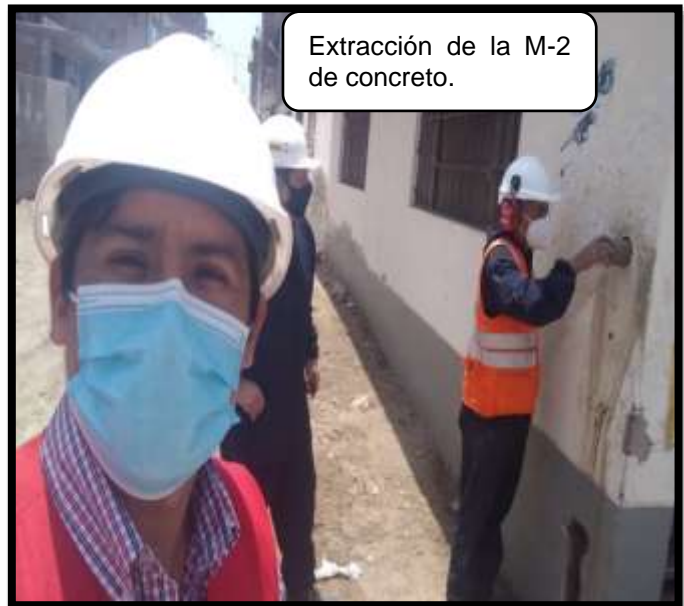
ANEXO 21.

En el proceso de la extracción de las muestras tanto como la M-2 y la muestra M-3, en compañía del personal capacitado del laboratorio de la Universidad Nacional de Ingeniería.

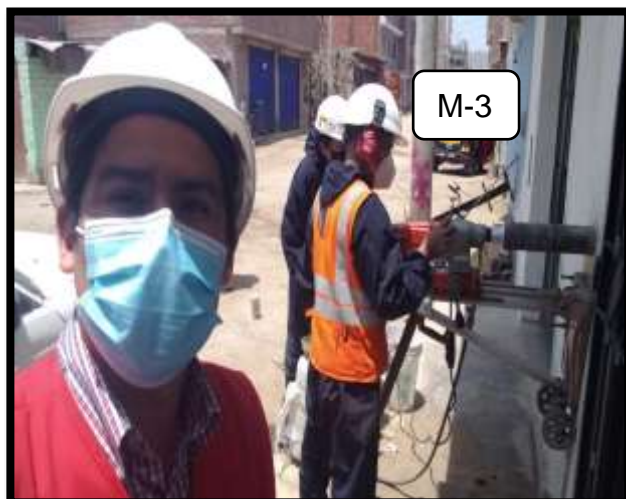
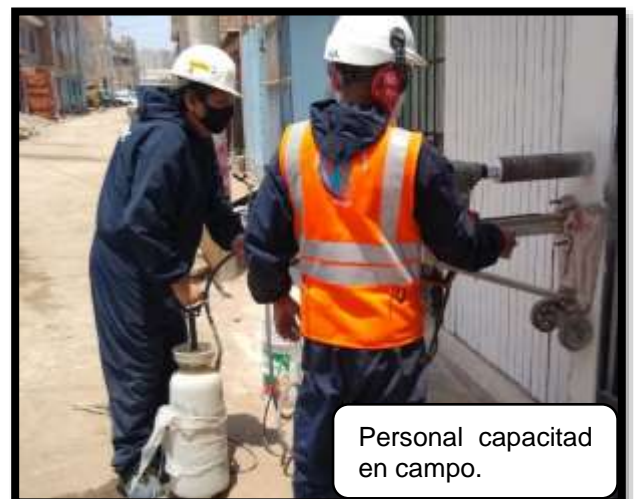
Figura 25: Extracción del concreto de la tercera vivienda de la zona de estudio.

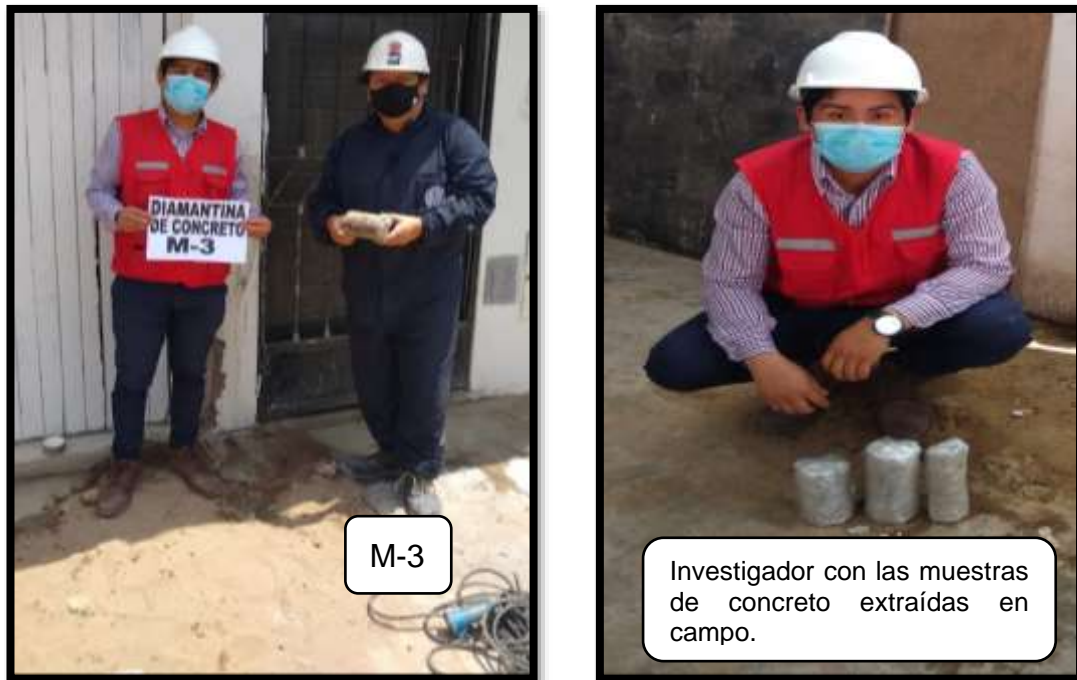
ANEXO 22.

Finalmente se concluyó obteniendo las muestras de concreto de las tres viviendas autoconstruidas en la zona de estudio del A.H. Sociedad Unión de Colonizadores, V. E.S.

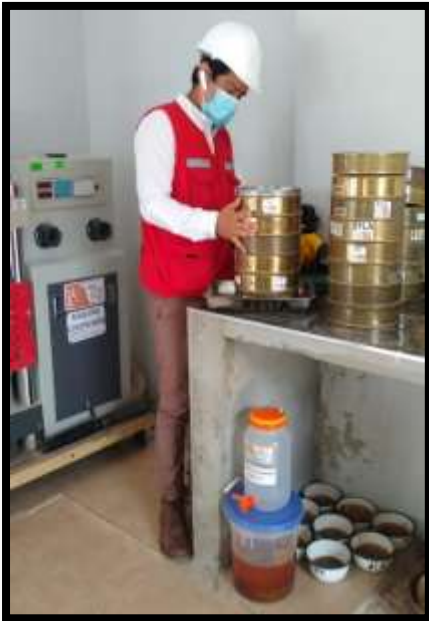
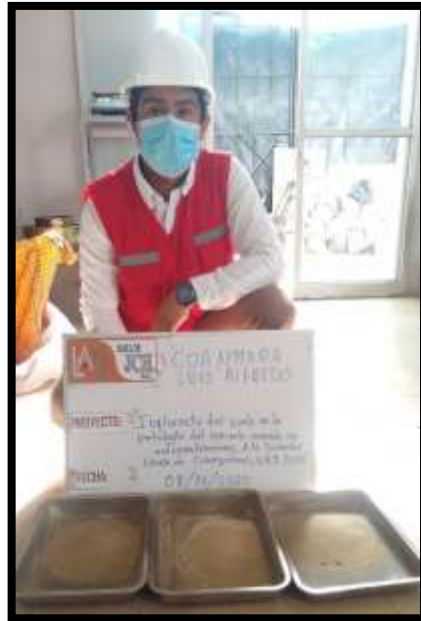
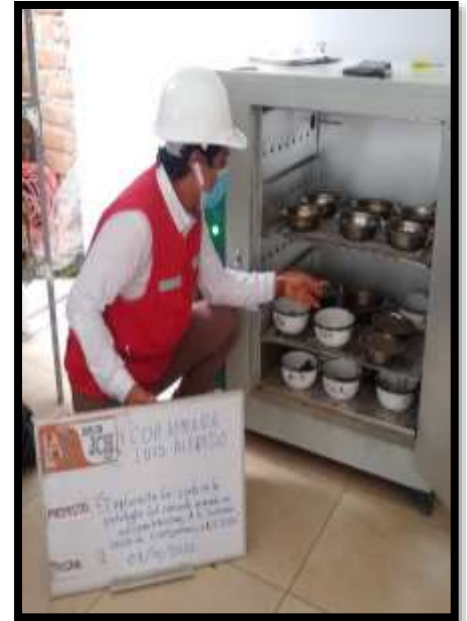
ANEXO 23. Ensayos de laboratorio de análisis granulométrico y análisis químico de suelo.

En la fotografía se muestra el procedimiento de los ensayos granulométricos y así mismo el análisis químico para la determinación de las propiedades del suelo como son la presencia de sulfatos, cloruros y sales que generan el deterioro del concreto armado en autoconstrucciones, cuyos ensayos se lograron gracias al apoyo del laboratorio de suelos JCH S.A.C. que permitió obtener los resultados requeridos para el desarrollo del presente estudio.

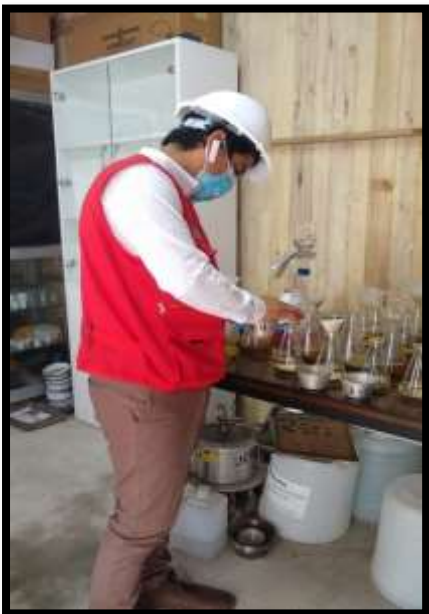
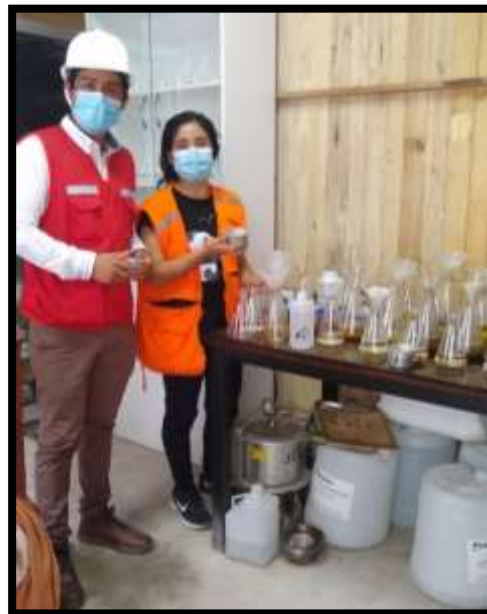
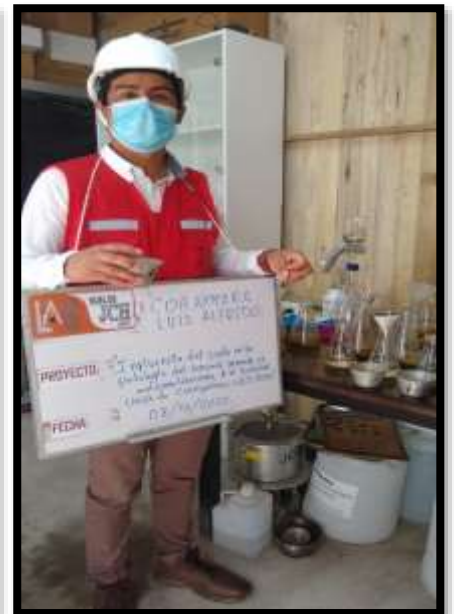
Figura 27: Ensayos de análisis granulométrico y químico de suelo.

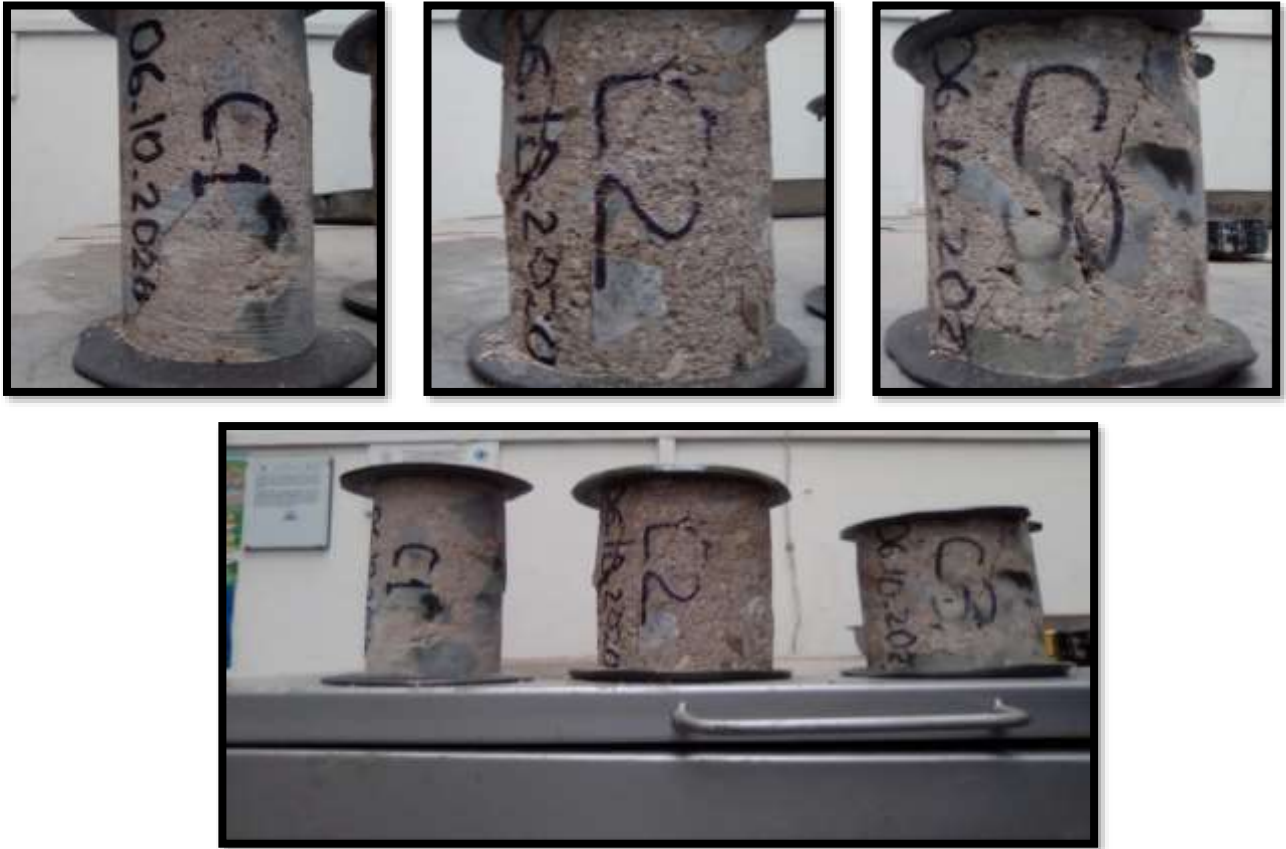
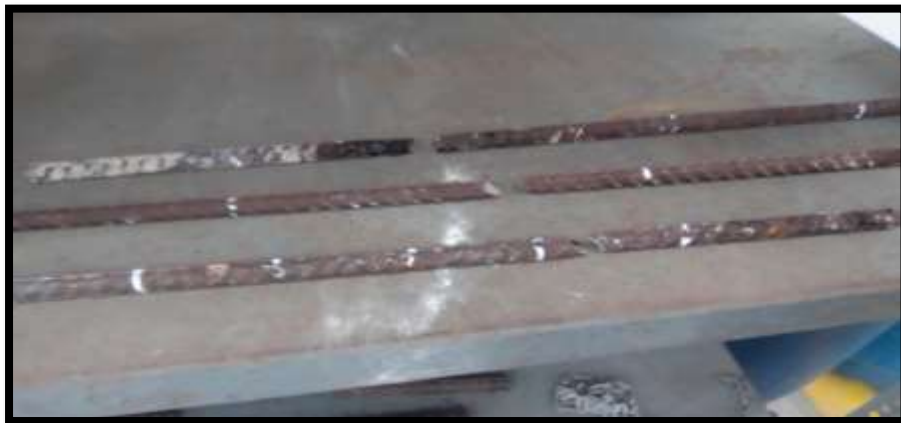
Como se aprecia en las fotografías las tres muestras extraídas de concreto, el cual fueron sometidas a compresión para determinar su capacidad portante debido estar expuesto aun suelo con presencias químicas y físicas.

Continuando con el desarrollo de los ensayos se realizó la tracción de acero, donde se determina en qué medida influye el suelo en su resistencia, deterioro.

Figura 28: Muestras sometidas a los ensayos de compresión y tracción.

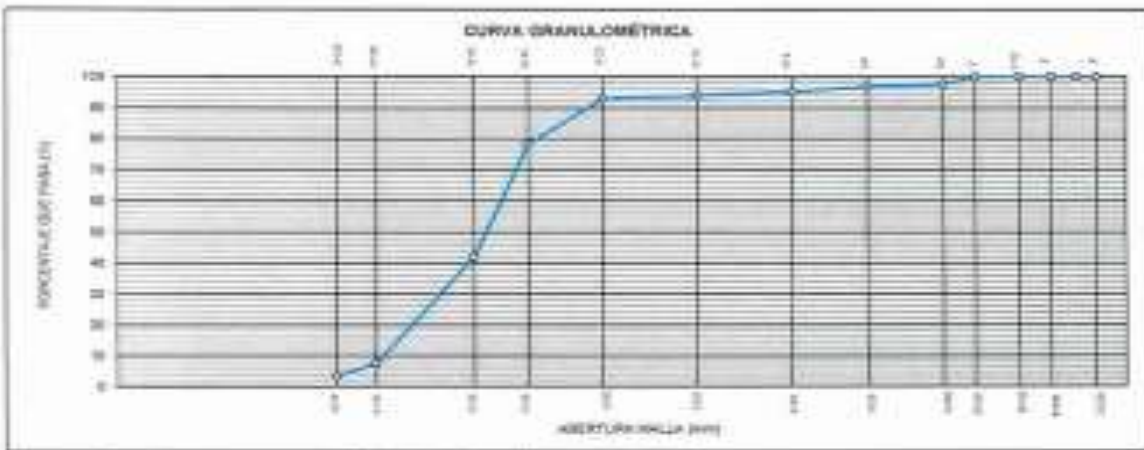
CURVA GRANULOMÉTRICA

% Grava (MP < 75 µm) : 2.8 % Arena (MP 75 µm - 75 µm) : 97.2 % Fines (< 75 µm) : 2.8	CLASIFICACIÓN DE CONSTRUCCIÓN Límite Líquido (%) ASTM D4052 : -- Límite Plástico (%) ASTM D4052 : NP Índice de Plasticidad (%) ASTM D4052 : NP
Cantidad de Materiales ASTM D-2918.2E Humedad (%) : 3.4	CLASIFICACIÓN CLASIFICACIÓN SEGUN ASTM D 1557 : SP CLASIFICACIÓN SEGUN ASTM D 1557 : A-300 Descripción de la muestra : ARENA POCREMENTE GRADADA
