**FACULTAD DE INGENIERÍA Y ARQUITECTURA
ESCUELA PROFESIONAL DE INGENIERÍA CIVIL**

“Evaluación funcional del pavimento flexible aplicando el Índice Global del Pavimento (OPI), avenida Los Eucaliptos, San Juan de Miraflores, 2020”

Diseño de Infraestructura Vial

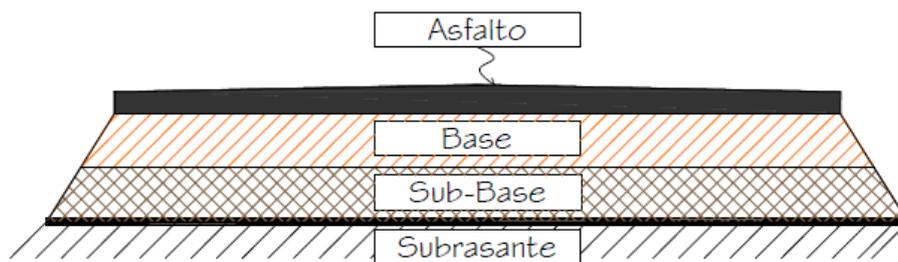
Figura 1. Sección transversal del pavimento flexible. De La Cruz y Medina, 2015.

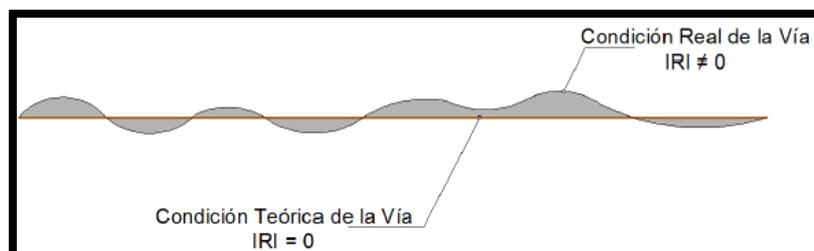
Figura 3. Definición gráfica de Rugosidad. Manosalvas, 2013.

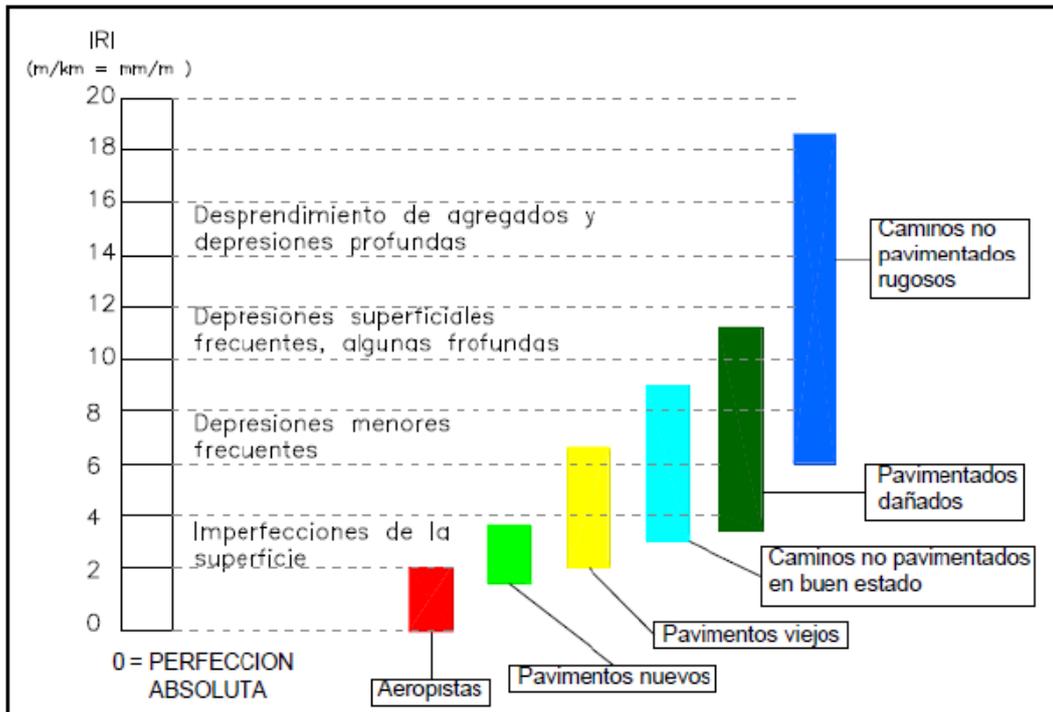
- Sus unidades pueden ser en m/km, mm/m, o incluso en in/mi.
- El intervalo de escala de valores del IRI para un pavimento es desde 0 hasta 12 m/km, en la cual 0 indica un suelo perfectamente uniforme y 12 una vía que no puede ser transitada.

Figura 4. Escala de valores Índice de Rugosidad Internacional. Angarita y Sánchez, 2017.

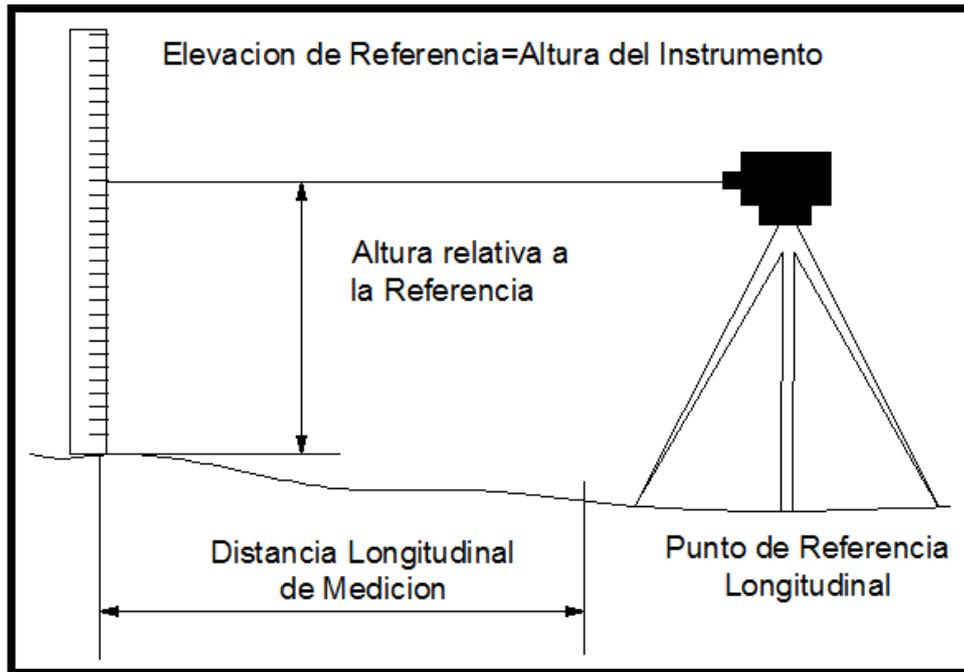
Nivel y Mira (Level and Rod), es “llamado también perfilómetro manual y son equipos con una gran precisión, pero es considerado de un rendimiento deficiente puesto que la manera de recolección de datos es lenta haciendo comparativa con otros equipos” (Almanza, 2014, p. 50).

Figura 5. Nivel y Mira (Rod and Level). Almanza, 2014.

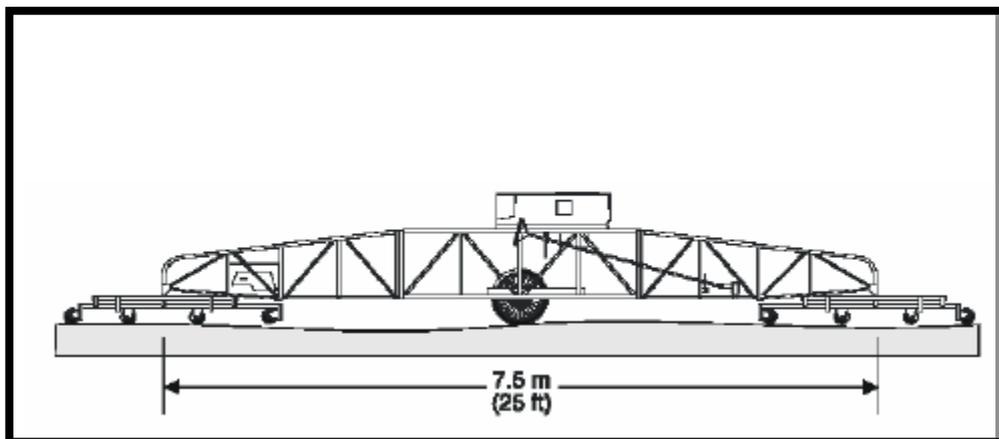
Perfilografos (Profilographs), Almanza (2014) nos indica que, “existen muchos modelos de perfilómetros, puesto que ya fueron usados desde 1900 y existen un sin fin de maneras, marcas y configuraciones. Dado su diseño, éstos son poco prácticos” (p. 48)

Figura 6. Perfilógrafo. Almanza, 2014.

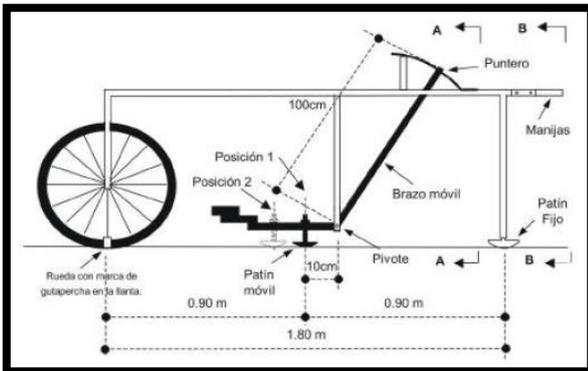
Figura 7. Esquema del rugosímetro MERLÍN. Del Águila, 2000.

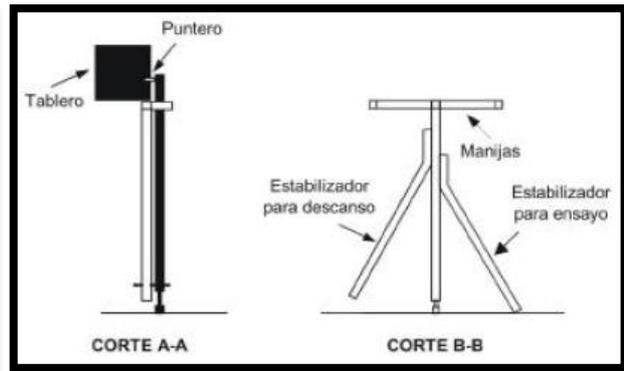
Figura 8. Cortes del esquema del rugosímetro MERLÍN. Del Águila, 2000.

Del Águila (2000, p. 6) nos dice que, para el registro del movimiento del puntero, se debe utilizar alguna escala con 50 divisiones, de 5 mm de espesor en cada una de ellas, las cuales está adherida en el borde del tablero, por el cual se desplaza el puntero.

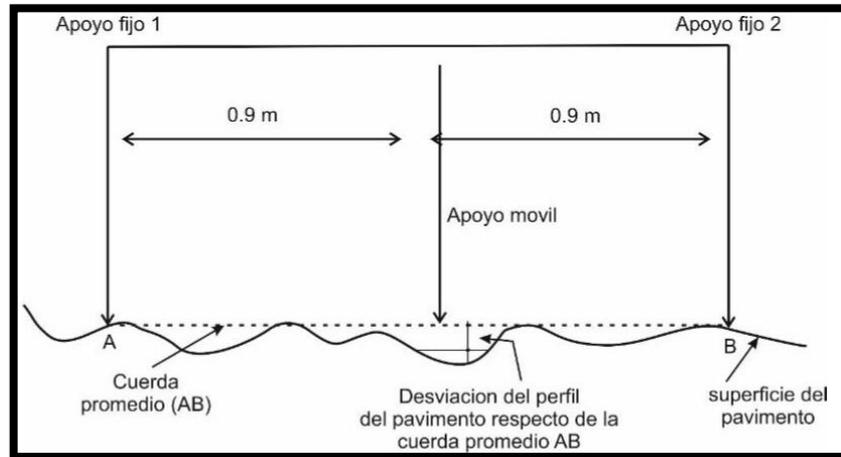
Del Águila (2000), nos indica que “**la determinación de la rugosidad** está basado en la definición de usar la distribución de las desviaciones de la parte superficial con respecto a una cuerda promedio” (p. 5).

Figura 11. Medición de desviaciones de la superficie del pavimento respecto de la cuerda promedio. Del Águila, 2000.

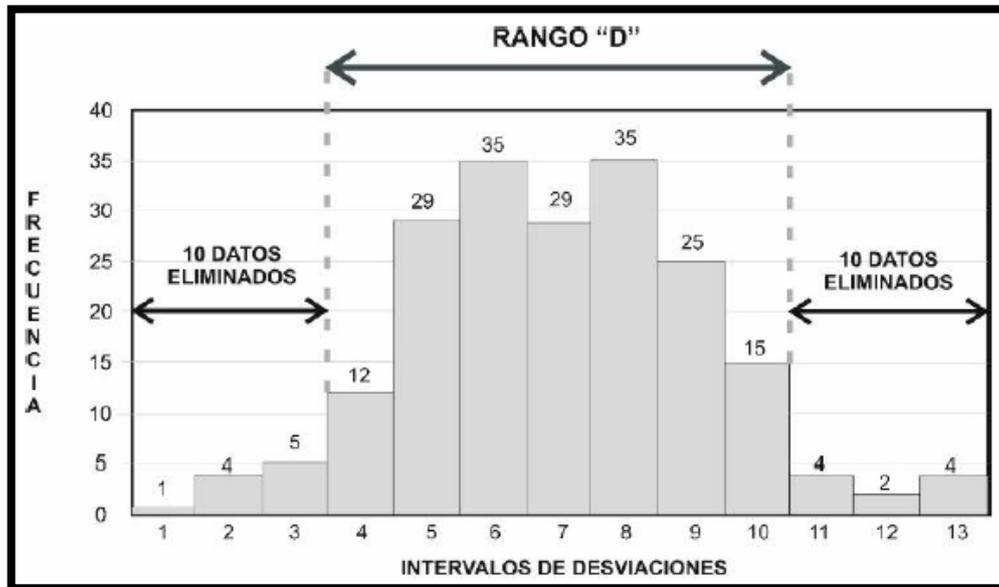
Los datos que se obtienen con el rugosímetro de MERLÍN, se ponen en análisis para calcular la distribución de frecuencias de las lecturas tomadas por el puntero, el cual se puede expresar en forma de histograma. Luego se determina el Rango de aquellos valores agrupados en intervalos de frecuencia “D”, después de eliminarse el 10% de estos. En el proceso práctico se elimina el 5%, siendo 10 datos del extremo inferior y otros 5%, 10 datos, del extremo superior. Posteriormente se halla el ancho del histograma.

Como acotación tener en cuenta que mientras el puntero se acerca al valor de 25, indica una superficie poco rugosa; caso contrario se aleje de 25, entonces se tendría un pavimento accidentado. El rango hallado en el histograma se deberá hacer una conversión a milímetros (mm), en este caso se deberá multiplicar por con el valor de (5mm).

Figura 12. Histograma de la distribución de frecuencias. Del Águila, 2000.

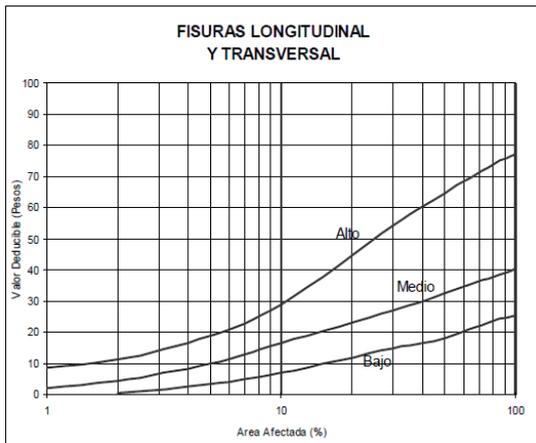
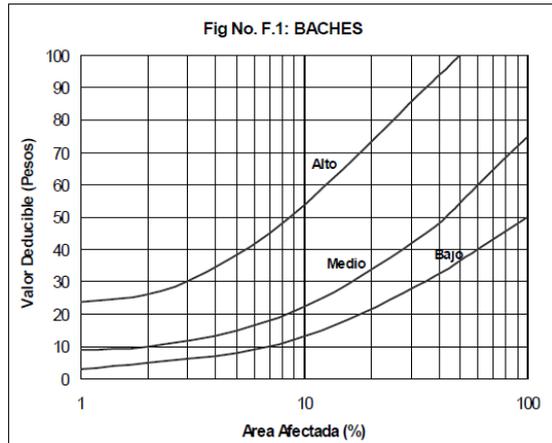
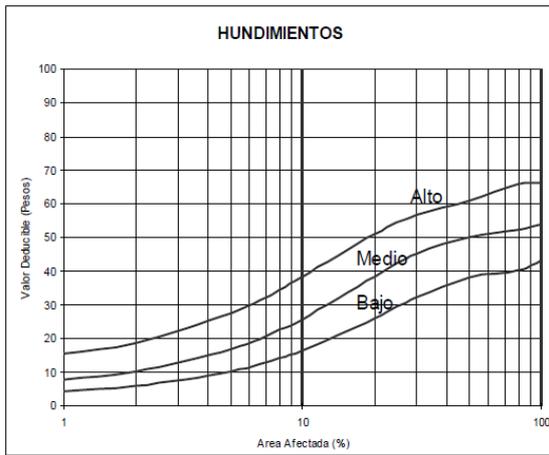
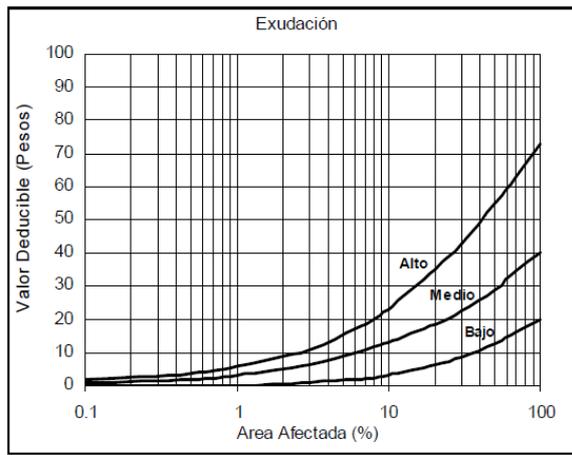
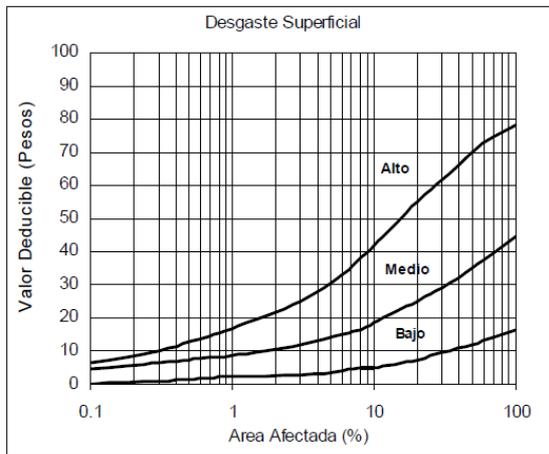
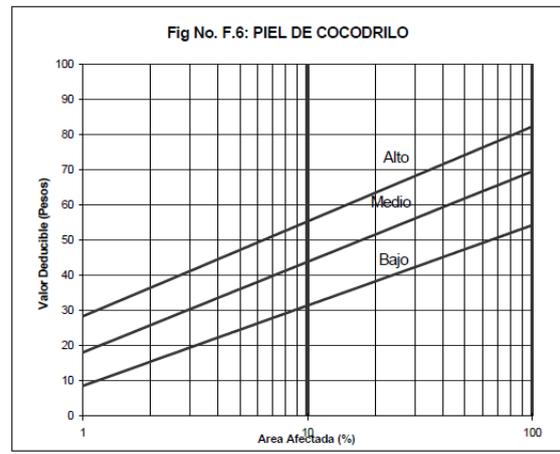
Peso de ponderación del daño (p_n), la TNM (2000) nos dice que “la determinación de los valores del peso de ponderación no es difícil, se realiza por el uso de las curvas PAVER. Por tipo de falla, sabiendo el **% de extensión** de la superficie que presenta fallas o con algún tipo de daño en el pavimento (**eje X**) esta curva es interceptada por aquellos que representan la respectiva **severidad** (alta, media o baja), **eje Y**” (p. 53).

Figura 13. Nomogramas metodología PAVER – Pavimentos flexibles. IDU - Technology and Management LTD, 2000.

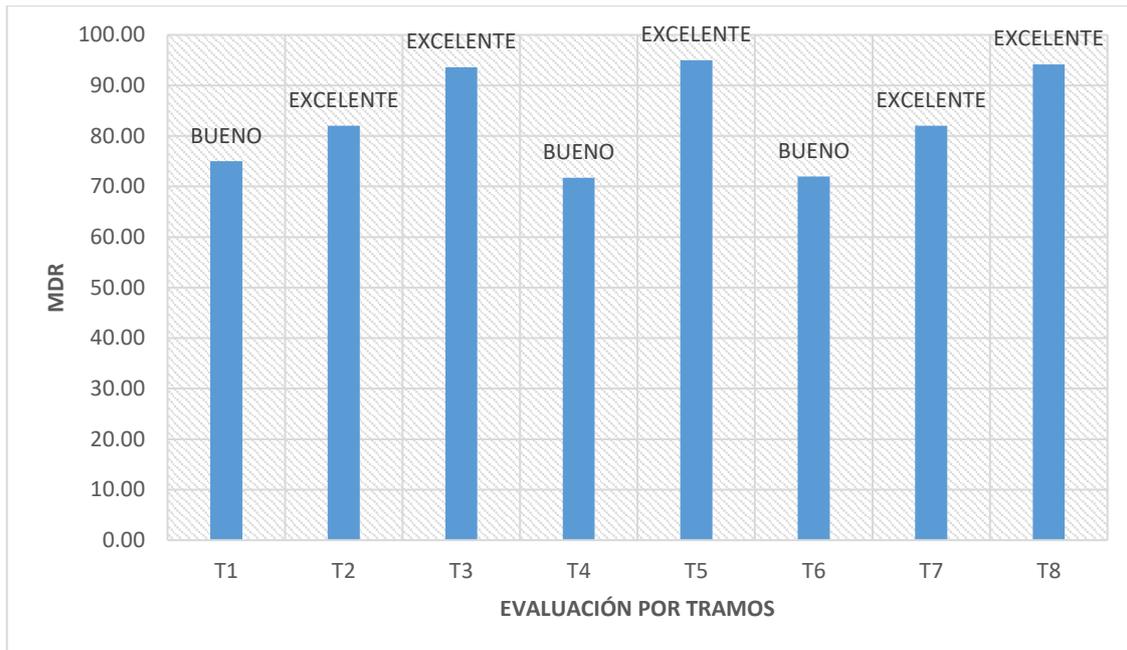
Figura 16. Representación gráfica de la evaluación por tramos para el parámetro MDR. Elaboración Propia.

Interpretación: En base a la evaluación funcional del pavimento flexible, en la tabla 6 y figura 16, se observa que el índice de fallas superficiales (MDR) para el primer tramo fue de 75.00, lo cual indica que se encuentra en un estado superficial bueno; para el segundo tramo se puede observar que el (MDR) es de 82.00 lo cual indica que se encuentra en estado funcional excelente; en cuanto al índice de fallas superficiales (MDR) del tramo 3, fue de 93.60 lo cual indica que se encuentra en un estado funcional excelente. El índice de fallas superficiales para el tramo 4 fue 71.70 lo cual muestra que el estado funcional del pavimento en dicho tramo es bueno; en el tramo 5 se tuvo un MDR de 95.00, el cual se clasifica como excelente; el MDR para en tramo 6 fue de 72.00, el cual se encuentra en un estado superficial bueno; para el tramo 7 se obtuvo un MDR de 82.00 lo cual lo clasifica como excelente. Finalmente, para el último tramo tomado, el índice de fallas superficiales es de 94.17 y esto clasificó al pavimento como excelente.

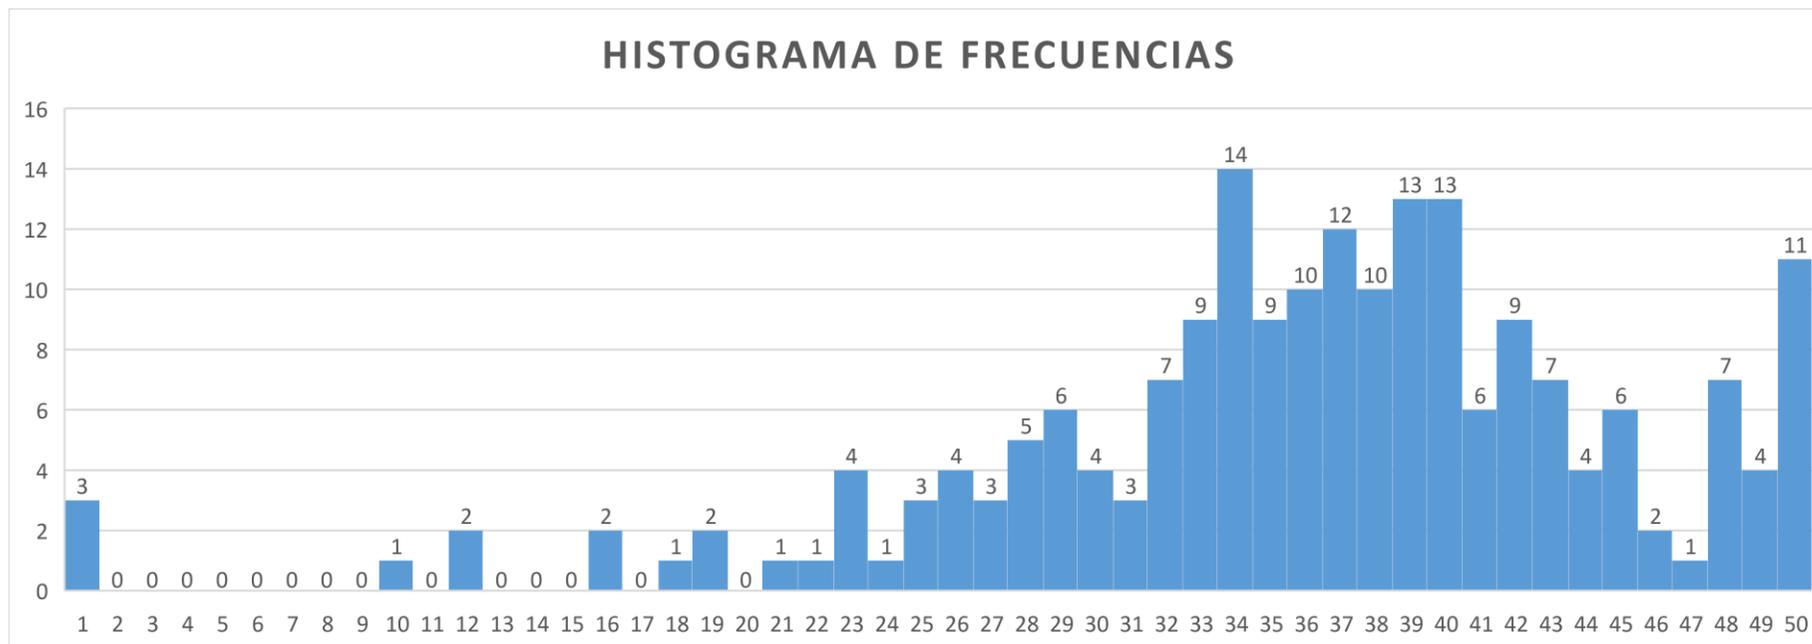
Figura 17. Histograma de frecuencias. Elaboración Propia

Interpretación: El histograma representa el análisis de la dispersión de datos obtenidos con el rugosímetro MERLIN, calculando la distribución de frecuencias de las lecturas obtenidas en campo.

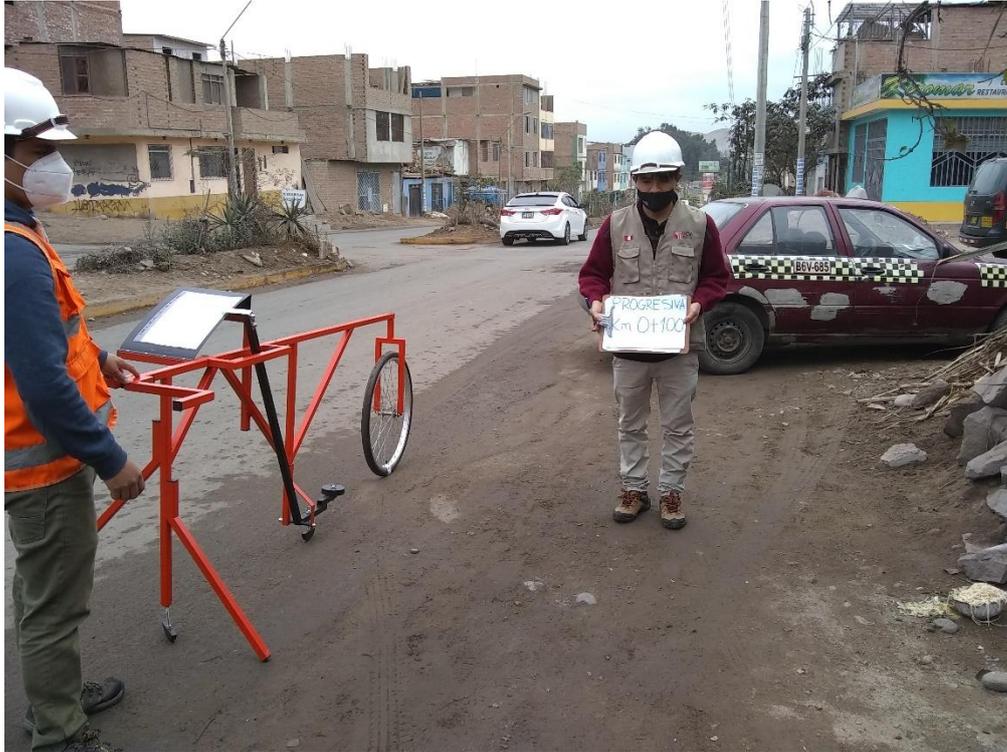
Toma de datos hasta la progresiva (Km 0+100), en el cual se encontró un rompe muelle, considerándose como elevación máxima.

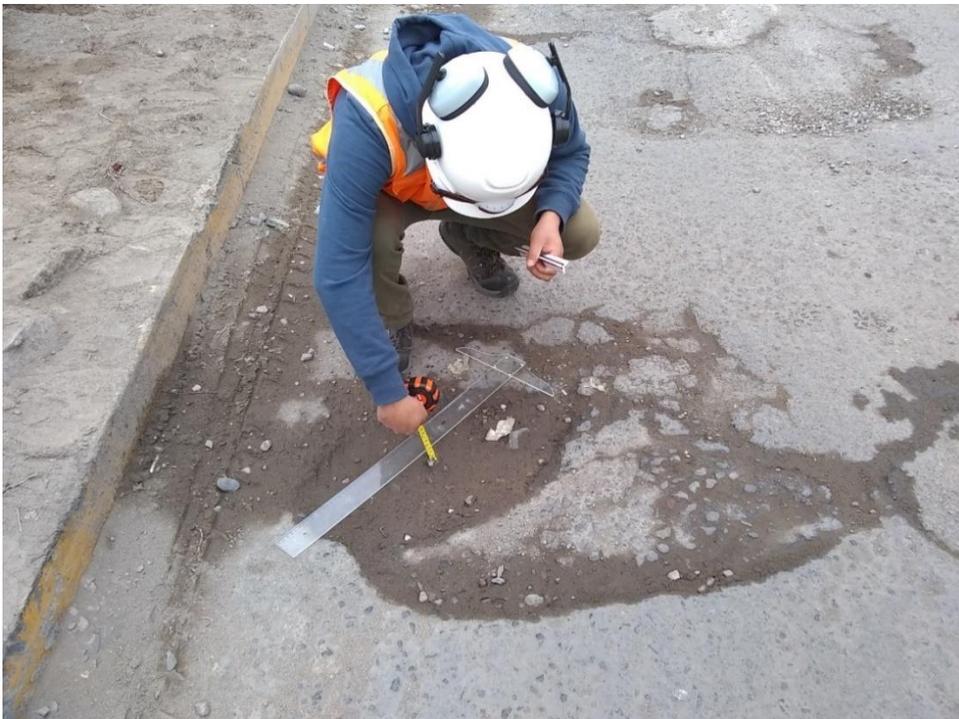
Toma de datos para el MDR – Falla presentada (Bache)

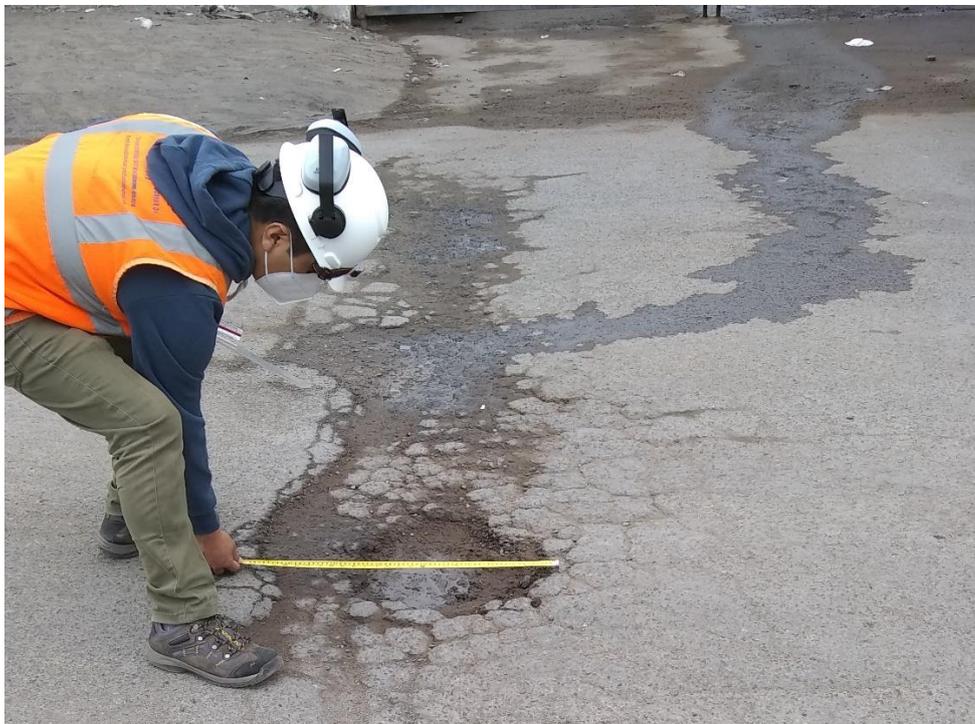
Presencia de fallas en el pavimento: Piel de cocodrilo y bacheo

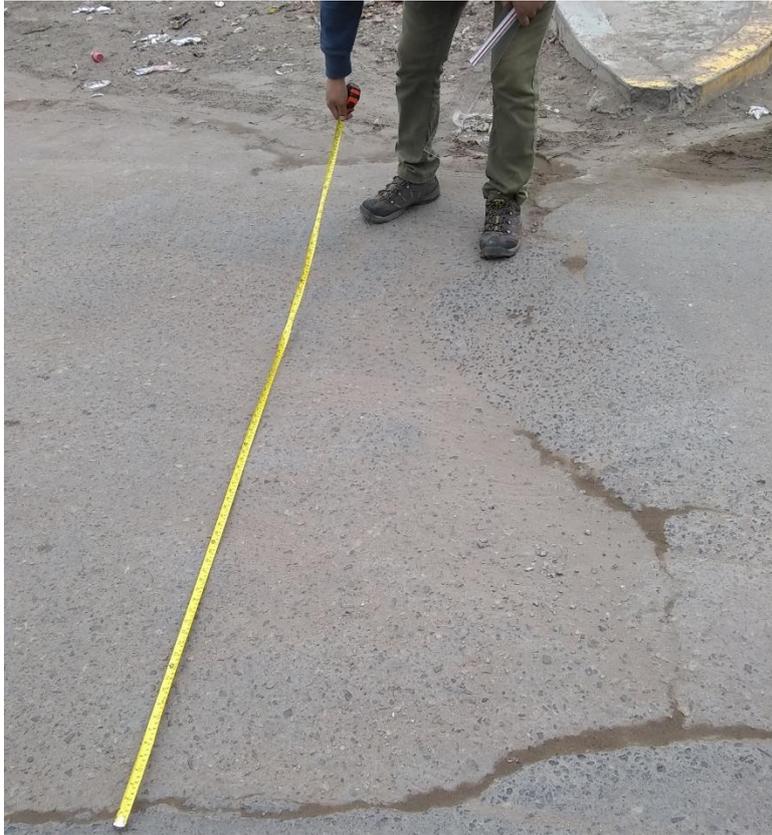
Fallas encontradas (Fisura Transversal y longitudinal)

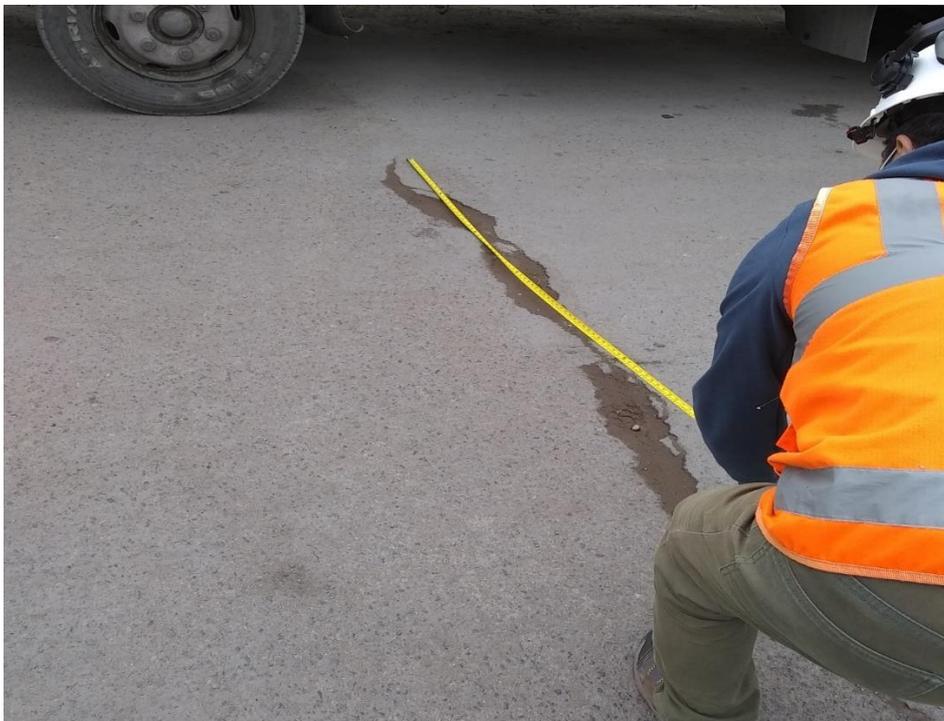
Medición de falla encontrada (Fisura transversal)
