**Vulnerabilidad sísmica aplicando el método del AIS e índice
de vulnerabilidad en la I.E. Isabel Chimpu Ocllo, San Martín**

Porres – Lima 2020

TESIS PARA OBTENER EL TÍTULO PROFESIONAL DE:
Ingeniero Civil

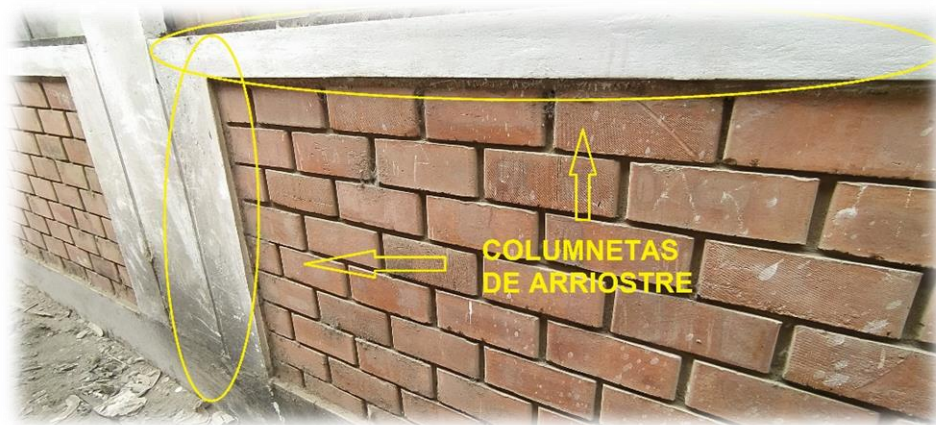
Figura 5. Distribución de columnetas de arriostre en columnas cortas de la parte posterior del pabellón 11 – bloque A.

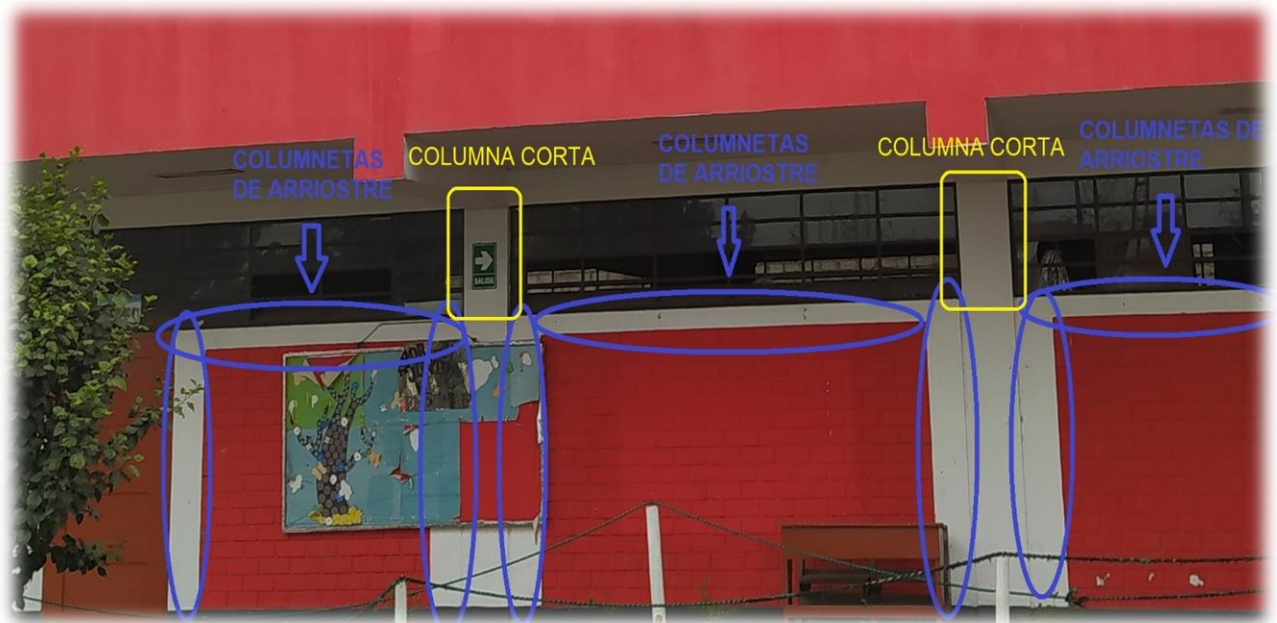
Figura 6. Distribución de columnas cortas del pabellón 11 – bloque B.

DESCRIPCIÓN: Como se observa en el bloque B del pabellón 11, existen efecto de columnas cortas tanto en columnas C-1 y C-3, pero esto es contrarrestado con las columnetas de arriostre las cuales ya existen en los muros de albañilería, creando así estabilidad cuando se aplique fueras ortogonales, de igual forma la existencia de juntas sísmica entre los muros y columnas proporciona un desplazamiento libre de la columna evitando así las posibles roturas de las columnas ante un evento sísmico.

3. Para evitar posibles fallas estructurales en un eventual sismo de gran magnitud en el distrito de San Martín de Porres, se recomienda reforzar el bloque y B del pabellón 11, dado que contiene irregularidad estructural en el primer nivel denominado Laboratorio de ciencias.

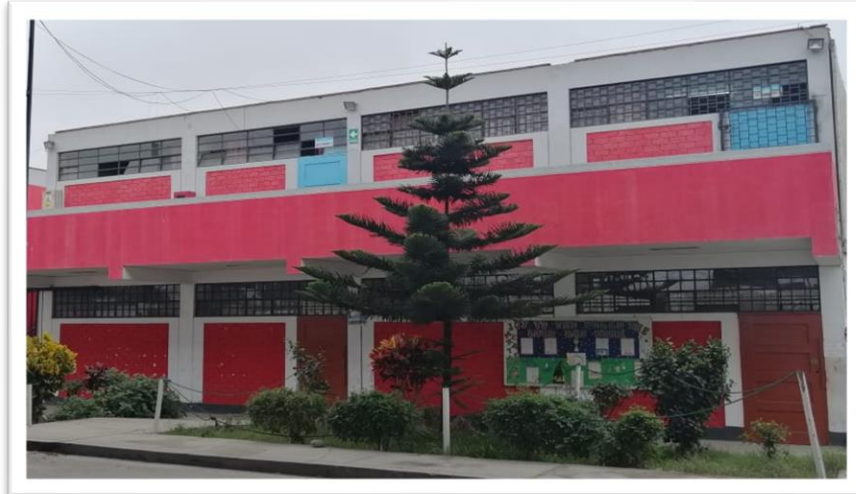
Figura 19. Pabellón 11 – Bloque A.

CALIFICACIÓN: "B"

DESCRIPCIÓN: Este bloque del I.E. Isabel Chimpu Oclo, ha sido construida teniendo en cuenta algunas de las recomendaciones de la Norma Sismorresistente Peruana (E-030) y la Norma de Albañilería E-070.

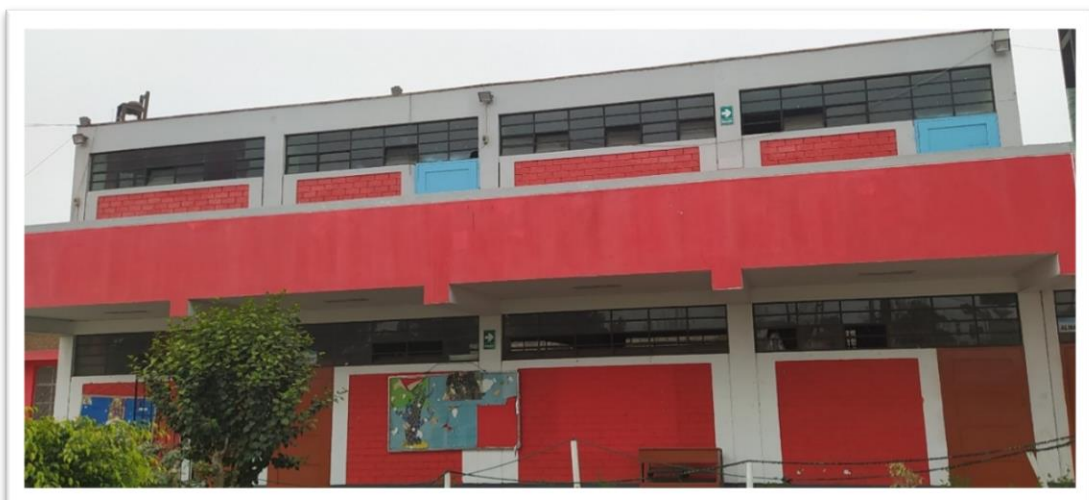
Figura 20. Pabellón 11 – Bloque B.

CALIFICACIÓN: "B"

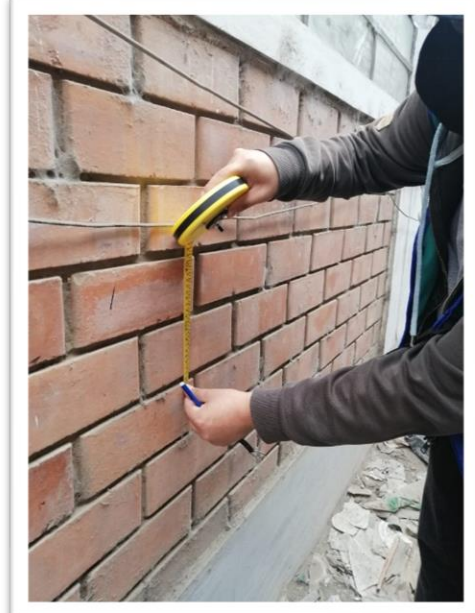
Figura 21. Muros de albañilería de la parte posterior del pabellón 11 – bloque B.

CALIFICACIÓN: "B"

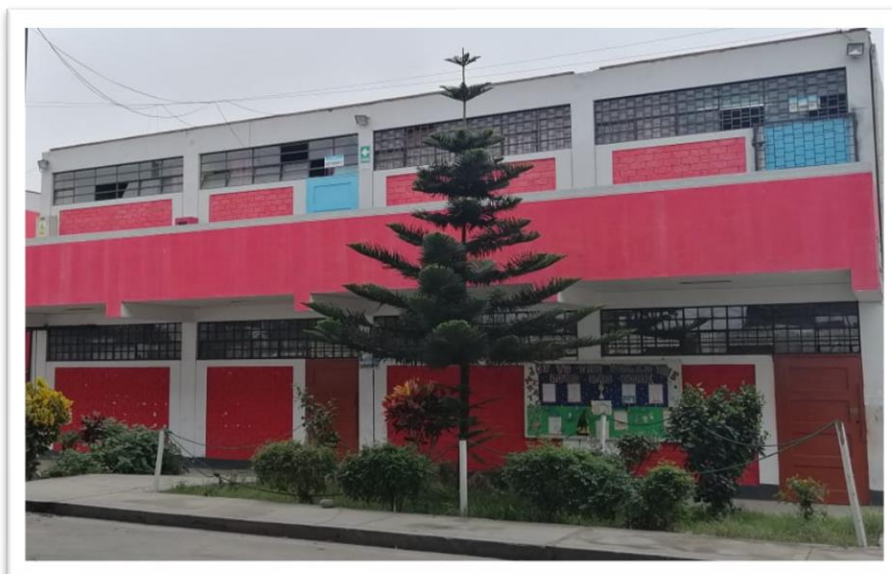
Figura 23. Pabellón 11 – Bloque A.

- N = 2 pisos Número de Pisos
- At = 123.48 m² Área Total cubierta
- Atxy =
 - Atx = 43.80 m²
 - Aty = 98.00 m²Área total resistente del muro en x , y
- Tk = 15 Tn/m² Resistencia a cortante característica del tipo de mampostería
- H = 3.20 m Altura media de los pisos
- Pm = 1.80 Tn/m³ Peso específico de la mampostería
- Ps = 0.3 Tn/m² Peso por unidad de Área del diafragma o losa aligerada
- t = 0.15 m Espesor del muro

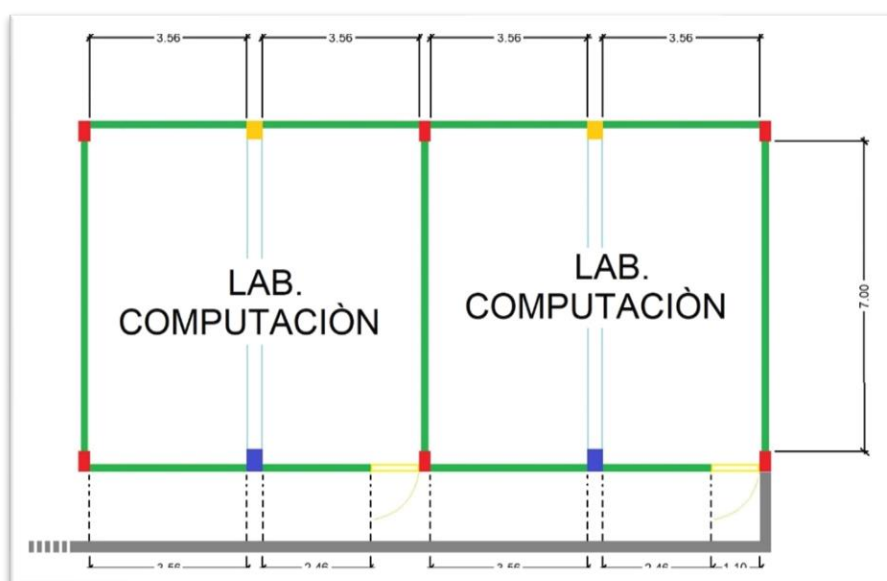
Figura 25. Dimensiones del segundo piso del Pabellón 11 – Bloque A.

DESCRIPCIÓN: Como se determinó que en el bloque "A" del pabellón 11 de la I.E. Isabel Chimpu Ocllo, posee un: $\alpha = 1.94 \geq 1$.

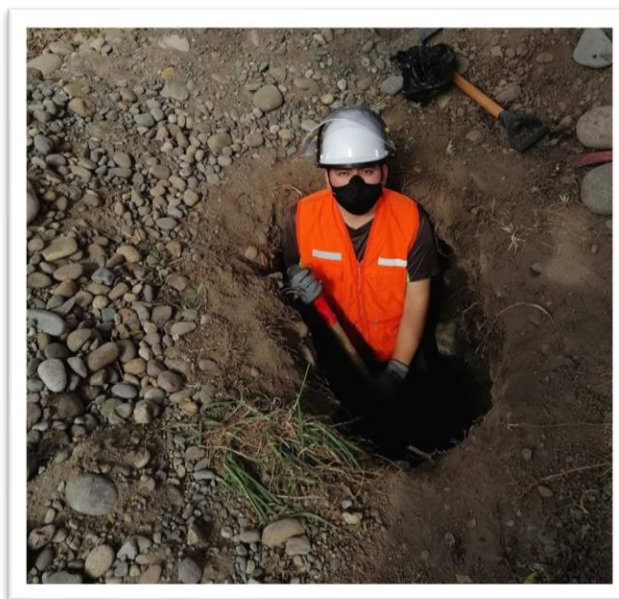
Figura 29. Excavación de Calicata en la I. E. Isabel Chimpu Oclo.

CALIFICACIÓN: "C"

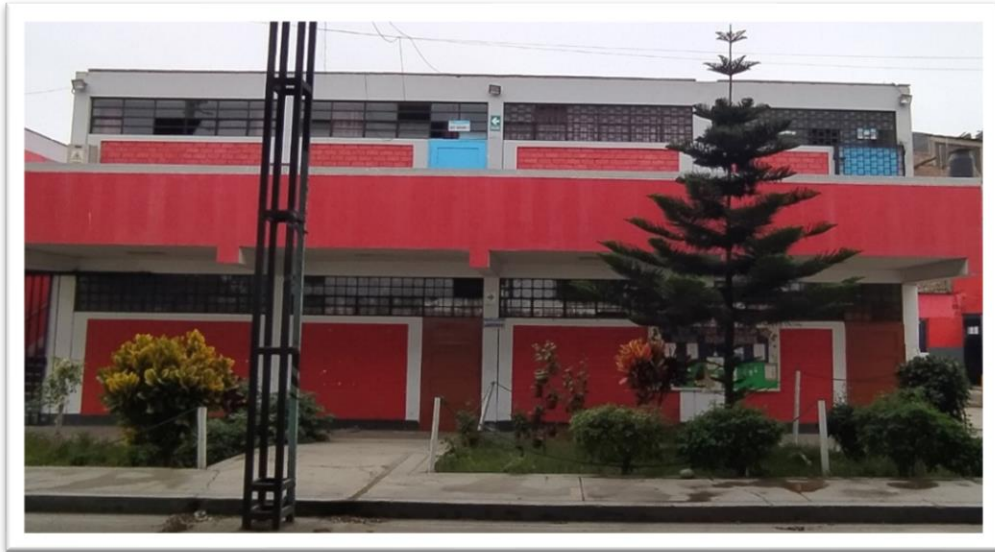
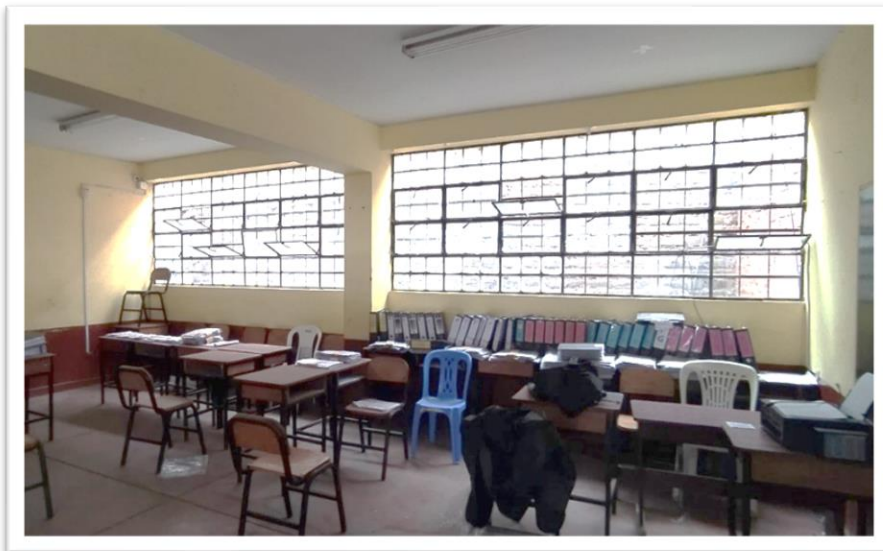
Figura 30. Pabellón 11 – bloque A.

Figura 31. Aula típica del pabellón 11 – bloque A.

DESCRIPCIÓN: En este bloque A del pabellón 11 de la I.E. Isabel Chimpu Oclo, se aprecia que no hay existencia de desnivel, además la deformación del diafragma rígido (losa aligerada) es despreciable, además la conexión entre el diafragma y el muro es eficiente.

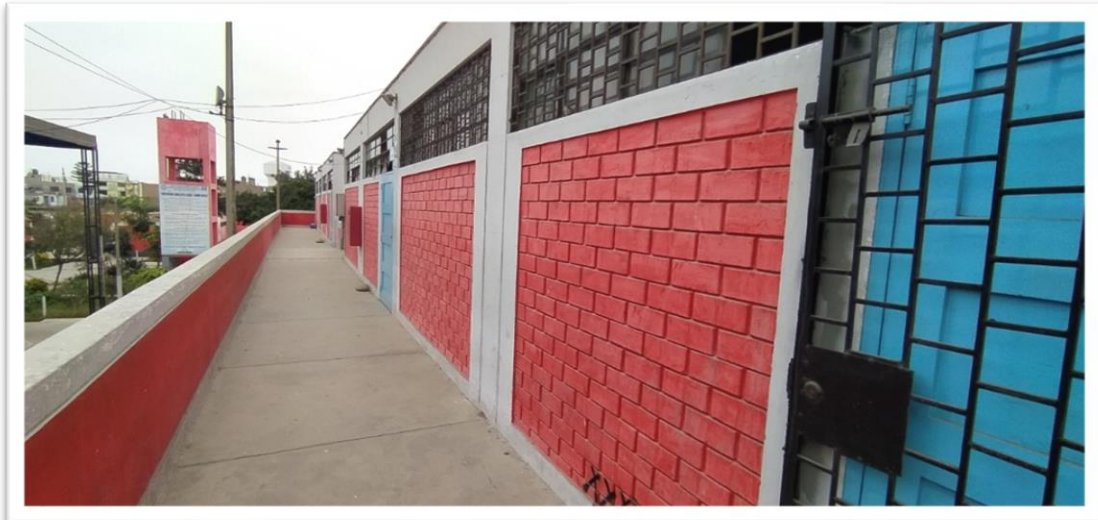
Figura 33. Segundo nivel del pabellón 11 – bloque A.

CALIFICACIÓN: "B"

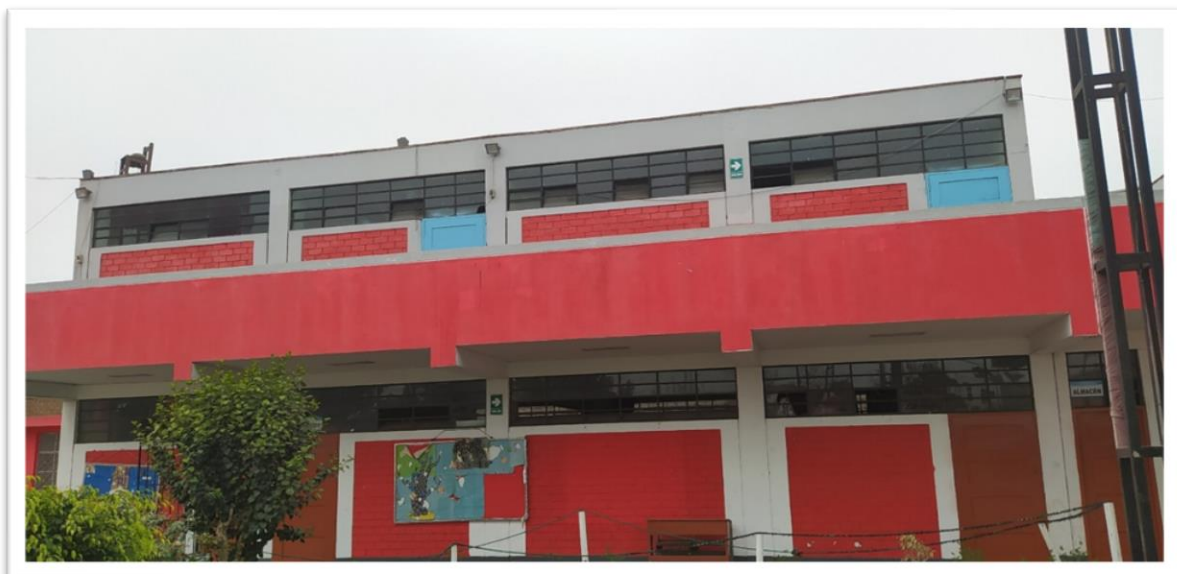
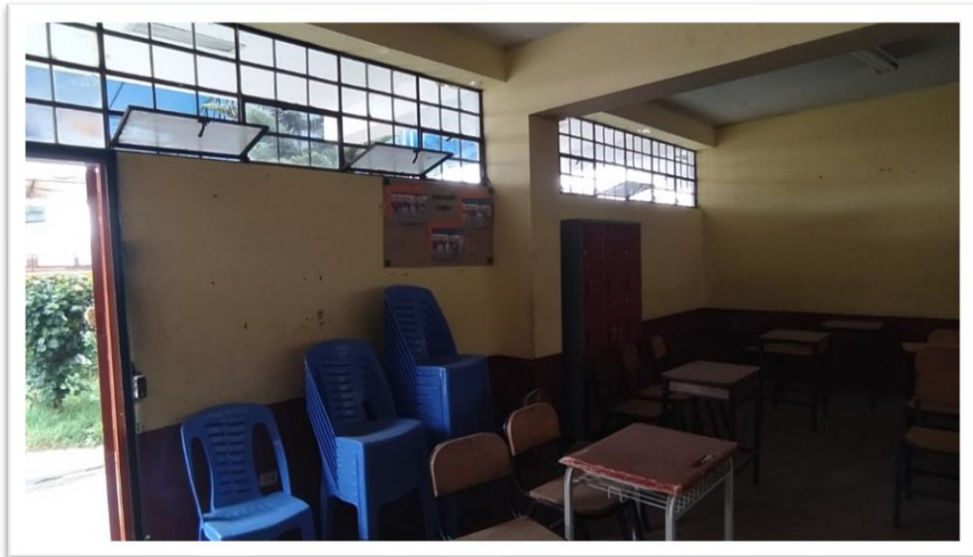
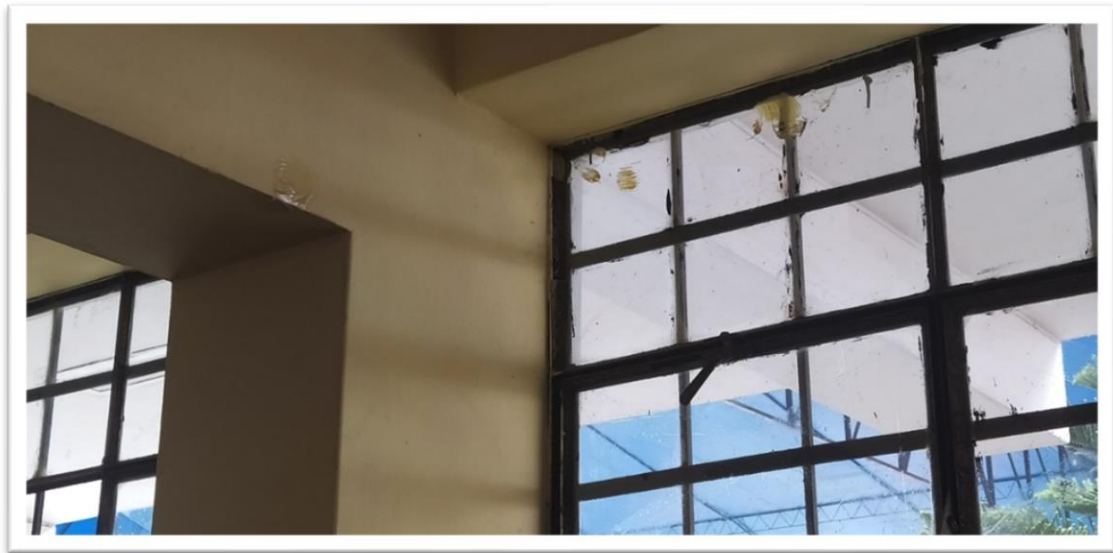
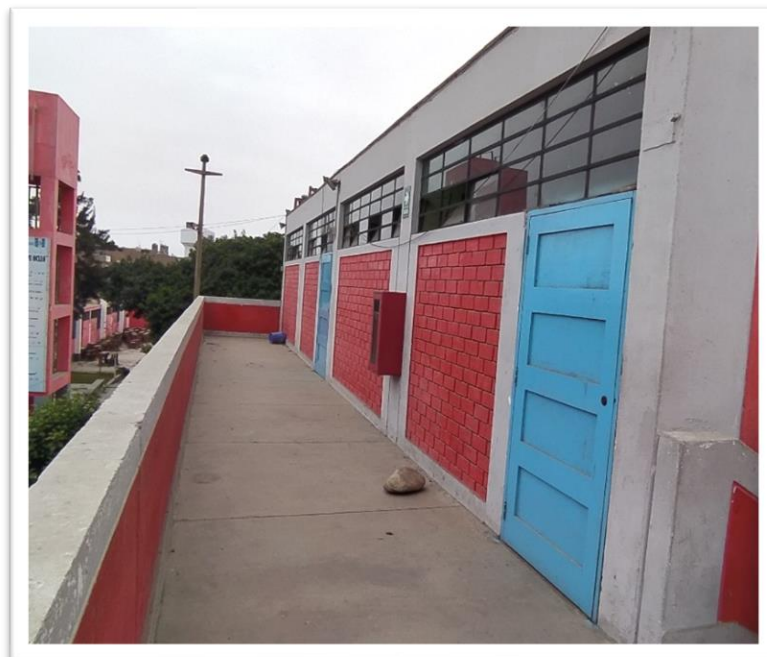
Figura 34. Pabellón 11 – bloque B.

Figura 35. Aula típica del pabellón 11 – bloque B.

Figura 36. Aula típica del pabellón 11 – bloque B.

Figura 37. Segundo nivel del pabellón 11 – bloque B.

CALIFICACIÓN: "B"

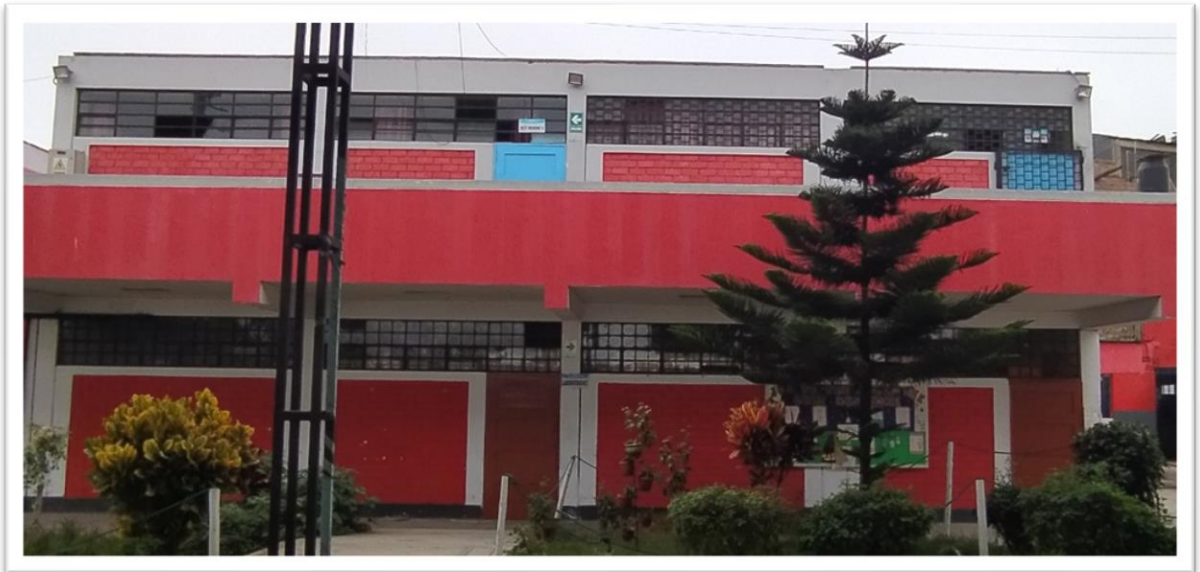
Figura 40. Pabellón 11 – bloque A.

T =	Distancia de irregularidad	0	m
H =	Altura total	6.4	m

DESCRIPCIÓN: En este bloque A del pabellón 11 de la I.E. Isabel Chimpu Oclo, demuestra un T/H de 0.

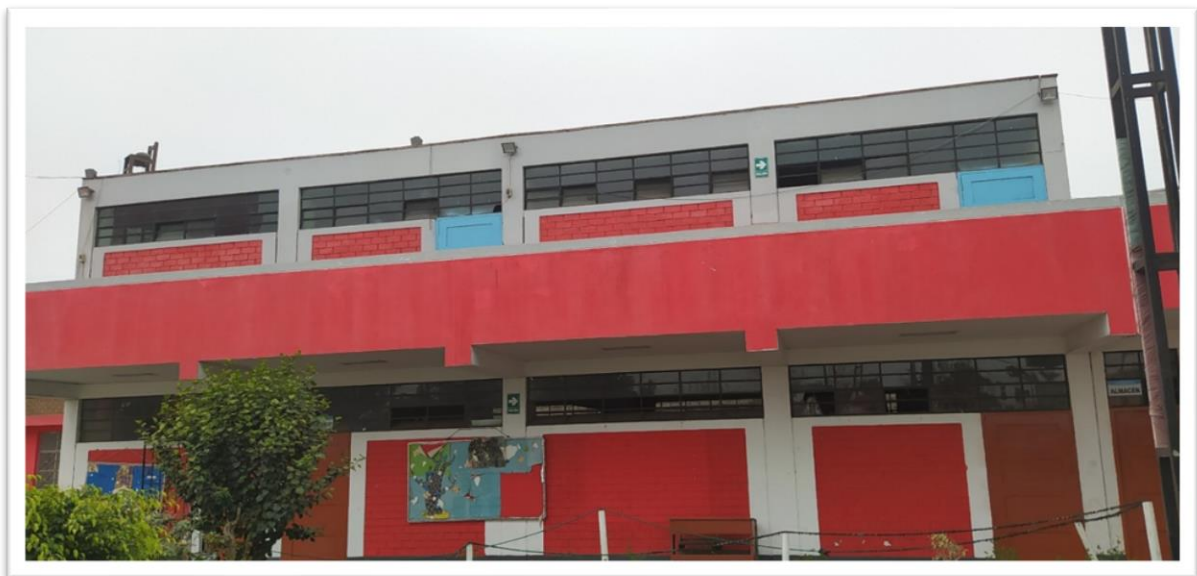
Figura 41. Pabellón 11 – bloque B.

T =	Distancia de irregularidad	0	m
H =	Altura total	6.4	m

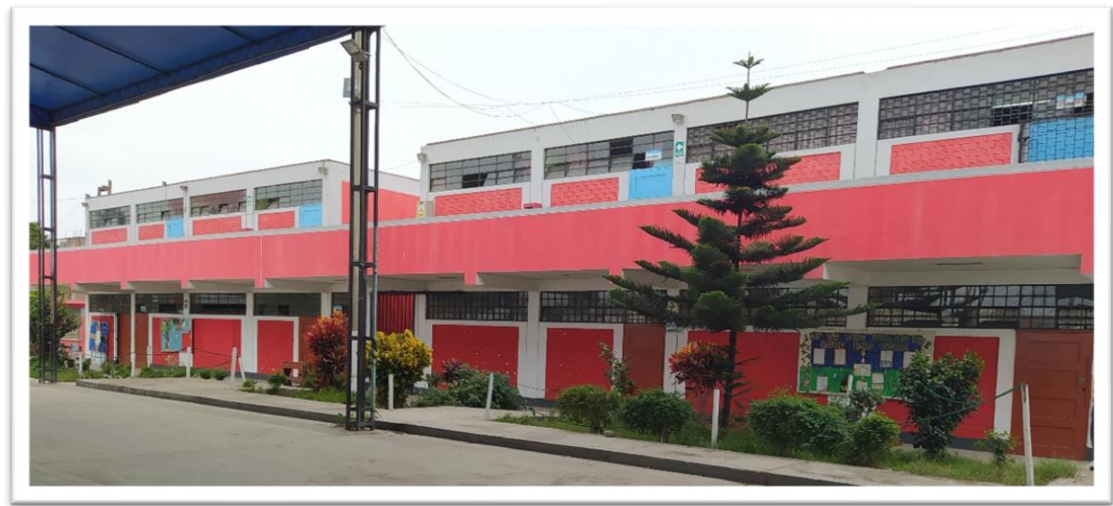
Figura 42. Pabellón 11 – bloques A y B.

PABELLON 11	L = Espaciamiento de los Muros Transversales (m)	S = Espesor del Muro Portante (m)	$\frac{L}{S}$ = Distancia Máxima entre los Muros
BLOQUE			
A	3.56	0.15	23.73
B	3.56	0.15	23.73

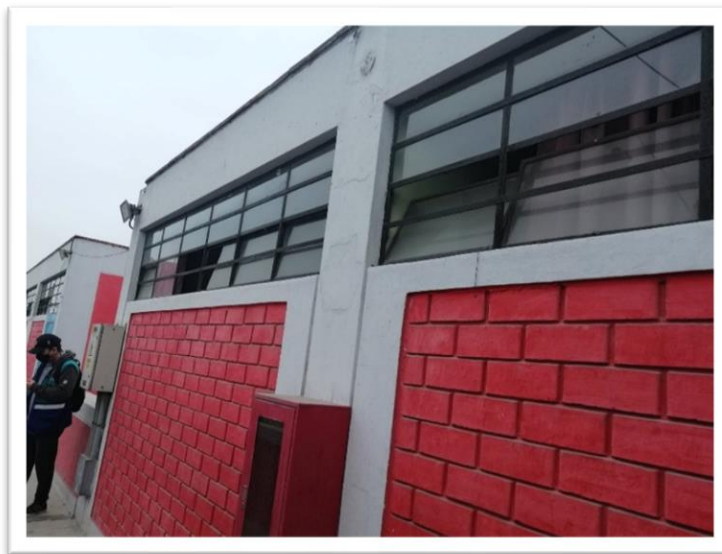
Figura 44. Losa Aligerada (Diafragma Rígido) en el segundo piso del pabellón 11 – bloques A y B.

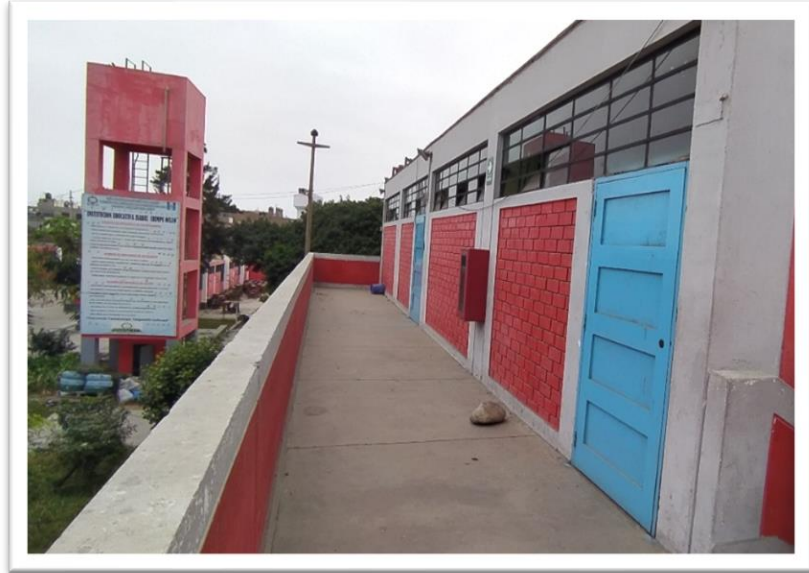
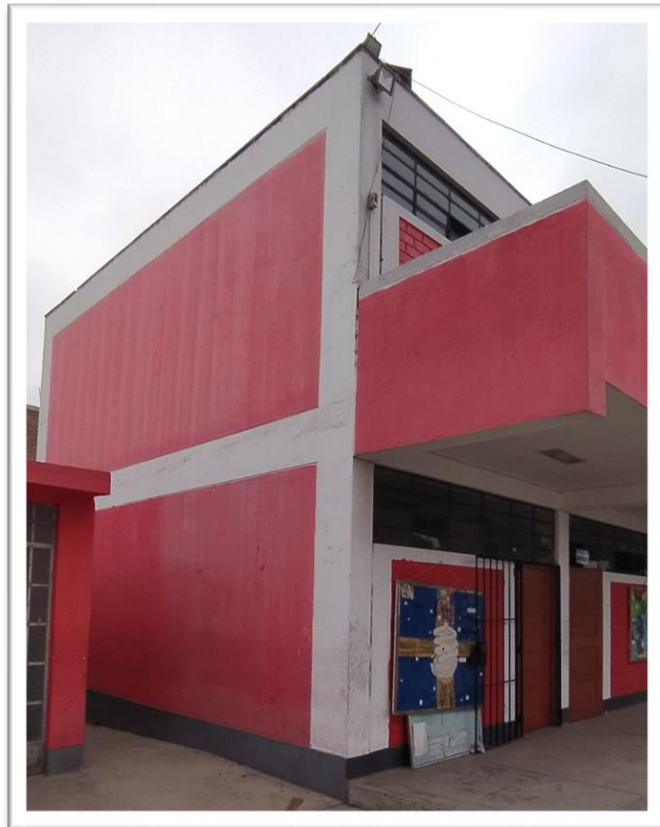
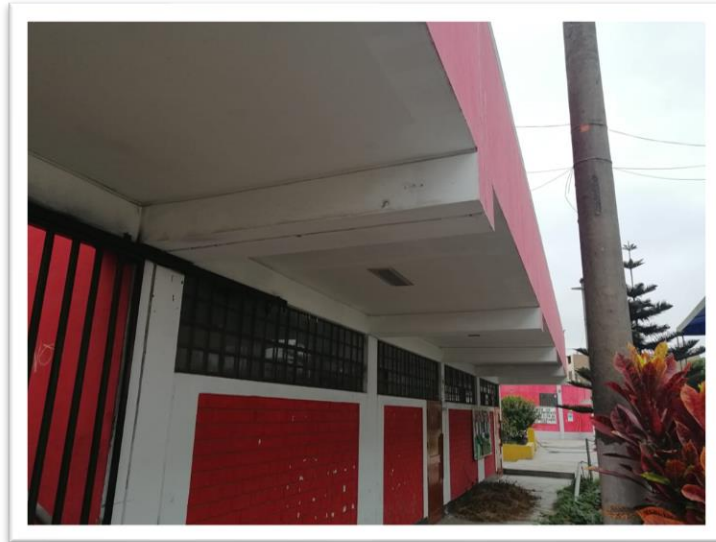
Figura 45. Parpadeos del pabellón 11 – bloques A y B.

Figura 46. Parpadeos del pabellón 11 – bloque B.

Figura 47. Parpadeos del pabellón 11 – bloque A.

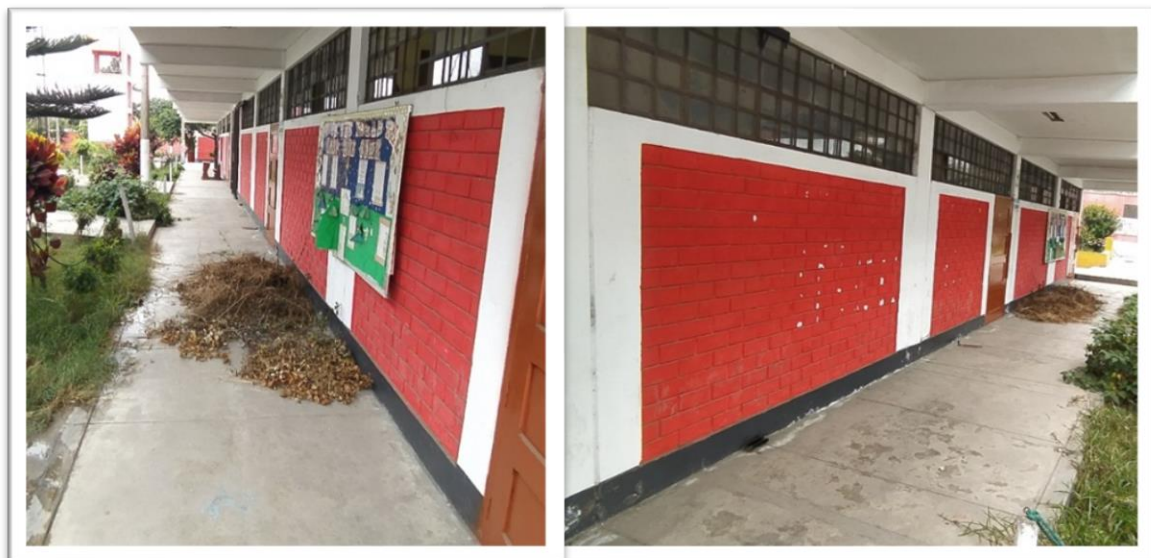
Figura 48. Estado de conservación de muros del pabellón 11 – bloques A y B.

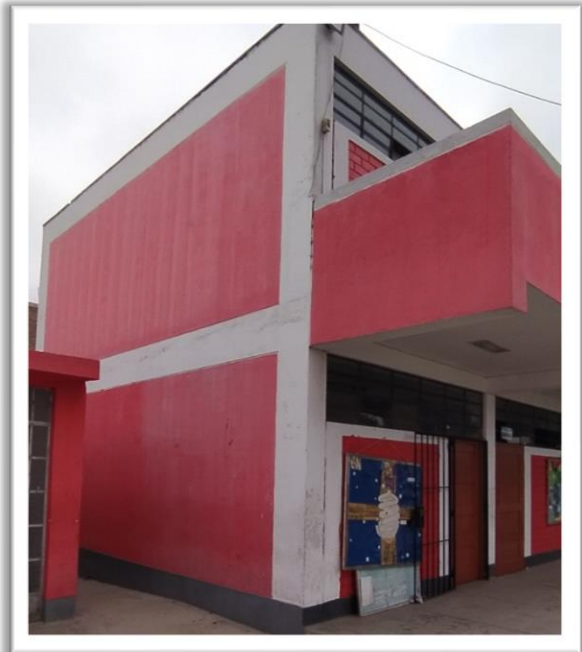
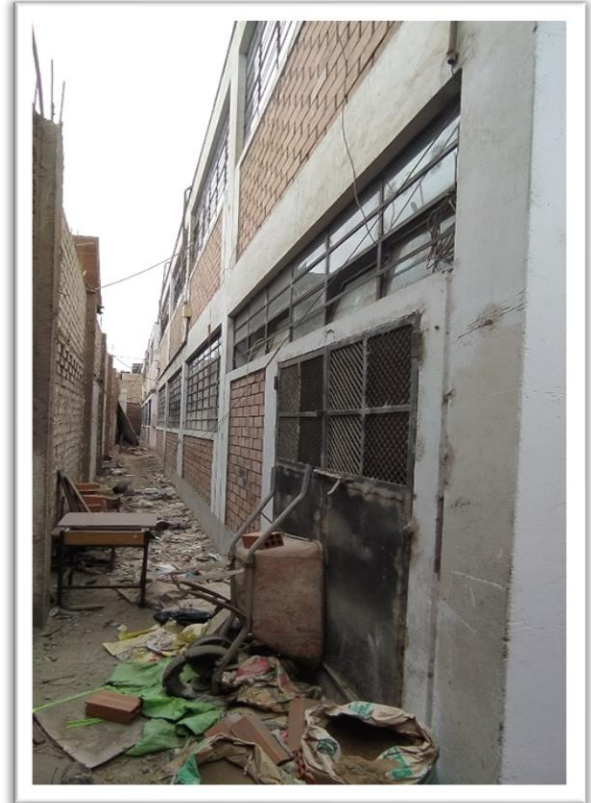
Figura 50. Estado de conservación de muros del Pabellón 11 – Bloques B.

Figura 49. Estado de conservación de muros del pabellón 11 – bloques A y B.

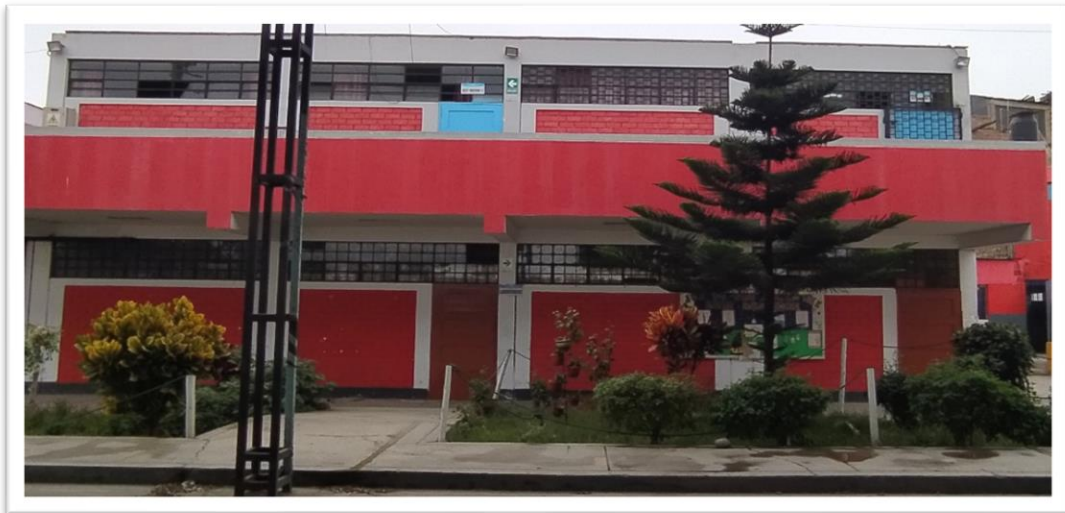
Figura 51. Pabellón 11 - bloque A.

CALIFICACIÓN: "VULNERABILIDAD BAJA"

DESCRIPCIÓN: El bloque A del pabellón 11 de la I.E. Isabel Chimpu Oclo, se observó que los muros de albañilería tienen continuidad desde el sobrecimiento hasta el techo, de igual forma tanto el primer piso como el segundo tienen áreas muy similares.

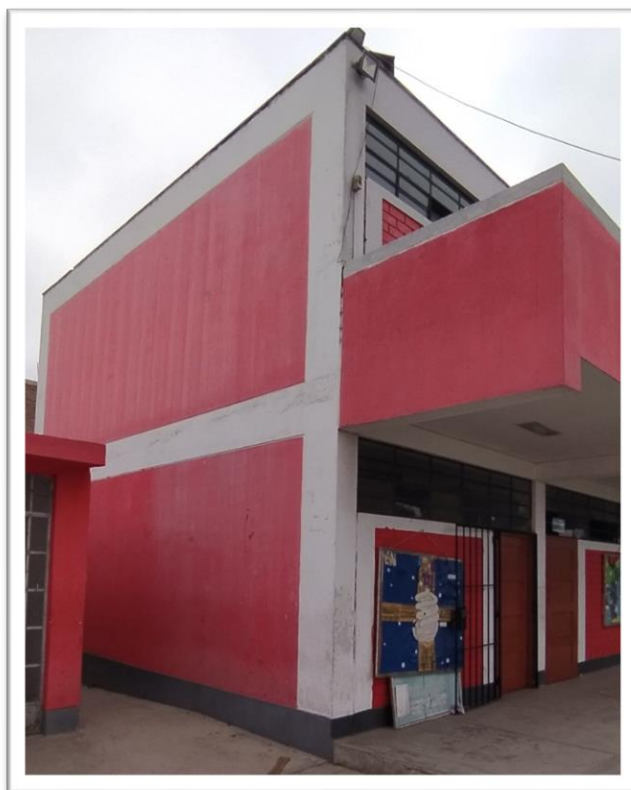
Figura 52. Pabellón 11 - bloque B.

CALIFICACIÓN: “VULNERABILIDAD MEDIA”

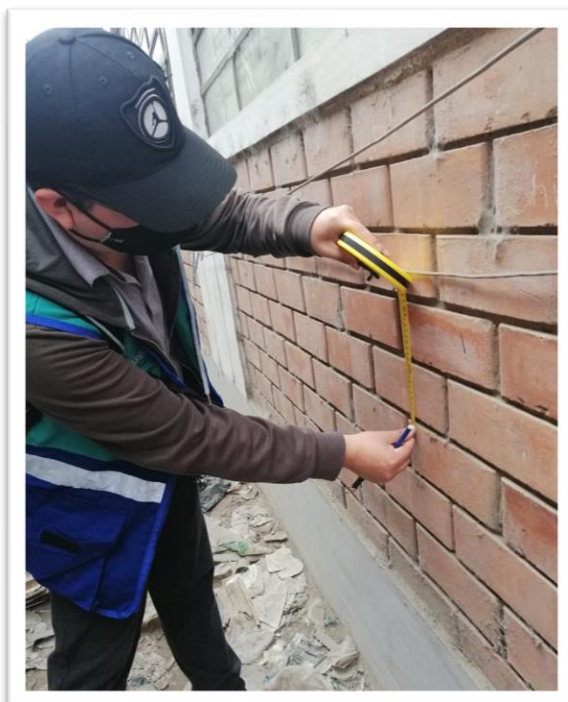
Figura 53. Juntas de pega de mortero de los muros de albañilería del pabellón 11 – bloque A.

CALIFICACIÓN: “VULNERABILIDAD MEDIA”

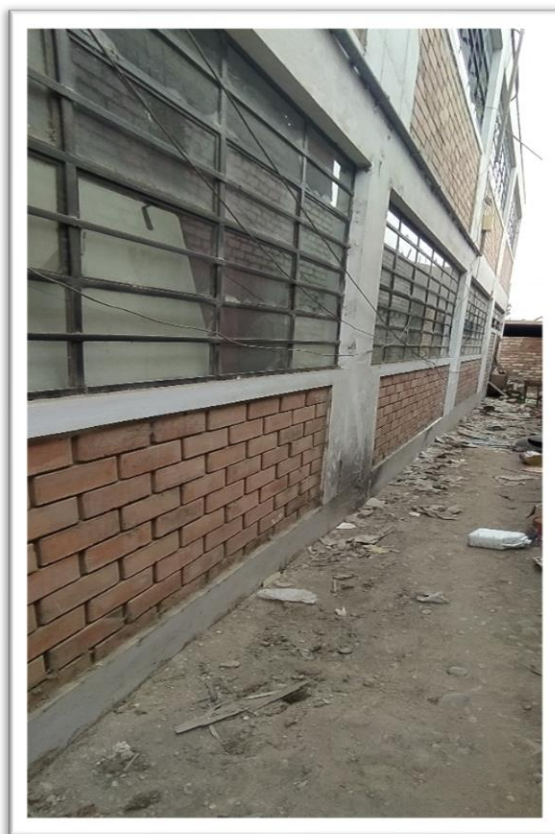
Figura 54. Unidades de mampostería del pabellón 11.

CALIFICACIÓN: "VULNERABILIDAD MEDIA"

DESCRIPCIÓN: El pabellón 11 de la I.E. Isabel Chimpu Oclo, se observó la buena calidad y conservación de los ladrillos dado que no se encontraron piezas deterioradas, con una uniformidad y asentamiento parejo.

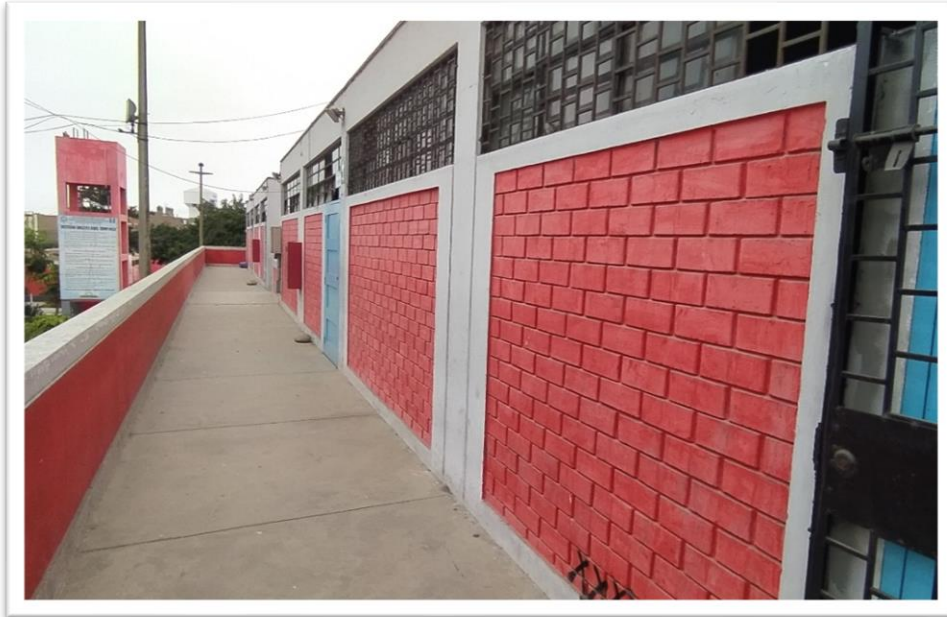
Figura 55. Estructura del segundo nivel del pabellón 11 – bloques A y B.

CALIFICACIÓN: “VULNERABILIDAD ALTA”

DESCRIPCIÓN: El pabellón 11 de la I.E. Isabel Chimpu Ocllo, se observó la buena calidad y conservación de la estructura, dado que no se encuentra deterioro en piezas de ladrillo, no se encontraron fisuras de gran relevancia, con un mortero muy resistente y ninguna de la estructura presenta exposición de acero.

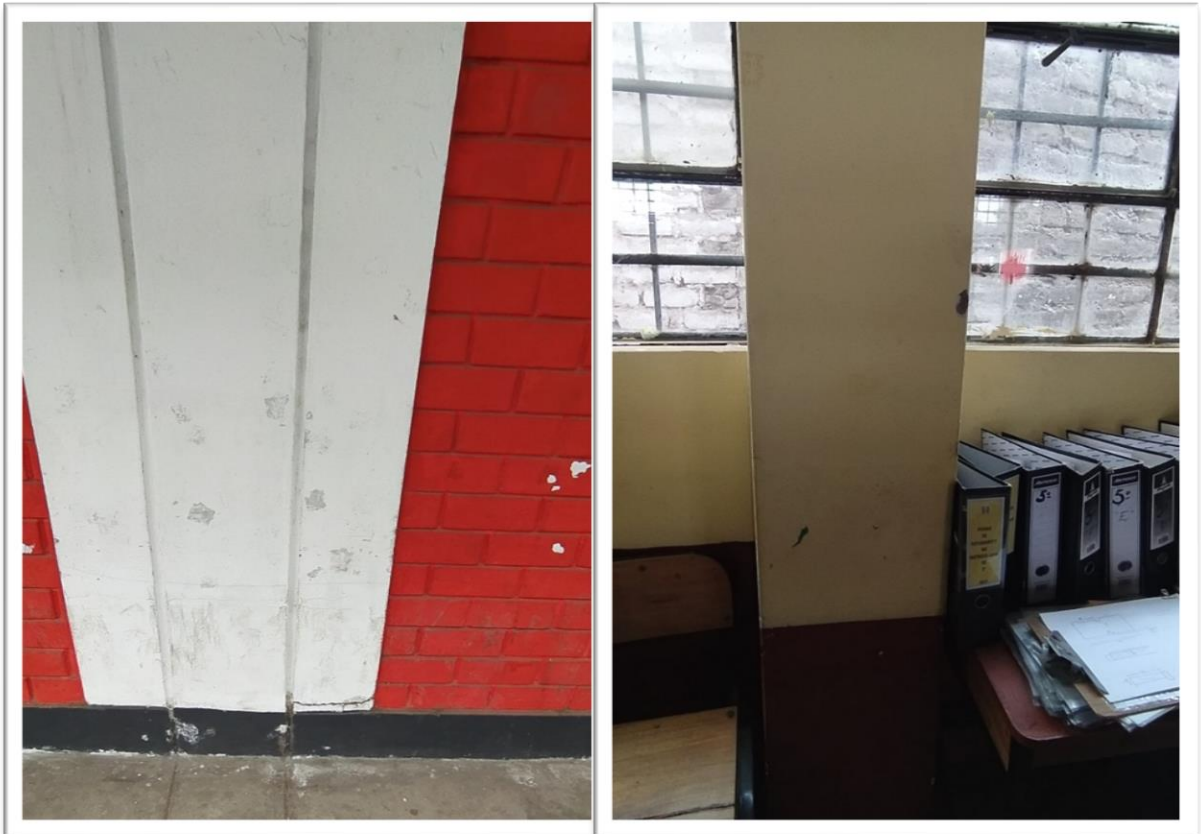
Figura 57. Detalles de columnas y vigas de confinamiento del pabellón 11 – bloque A y B.

CALIFICACIÓN: "VULNERABILIDAD MEDIA"

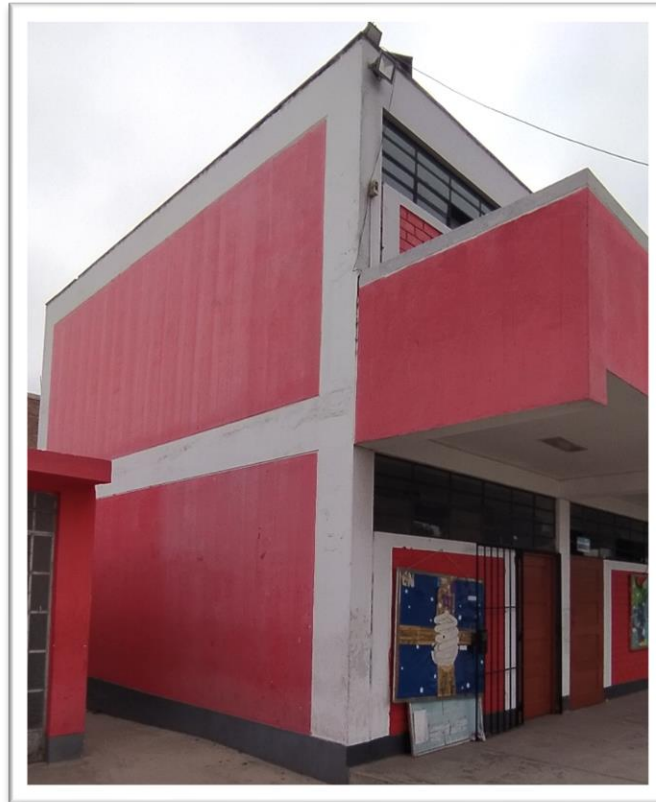
Figura 58. Detalle de vigas de amarre o corona del pabellón 11 – bloque A y B.

CALIFICACIÓN: “VULNERABILIDAD BAJA”

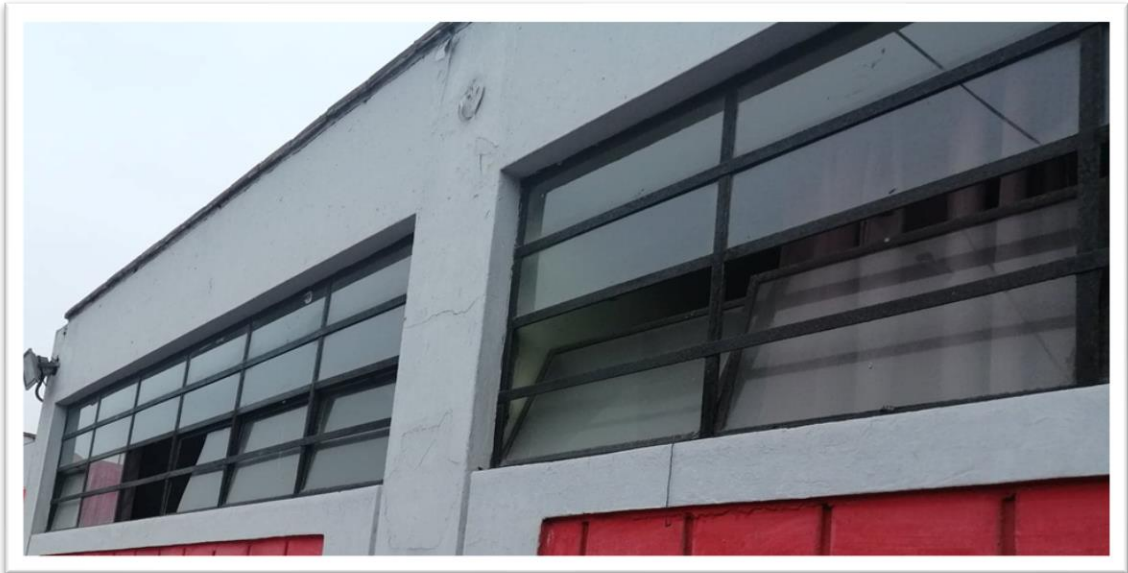
Figura 62. Disposición de losa aligerada en segundo nivel del pabellón 11 – Bloques A y B.

CALIFICACIÓN: “VULNERABILIDAD MEDIA”

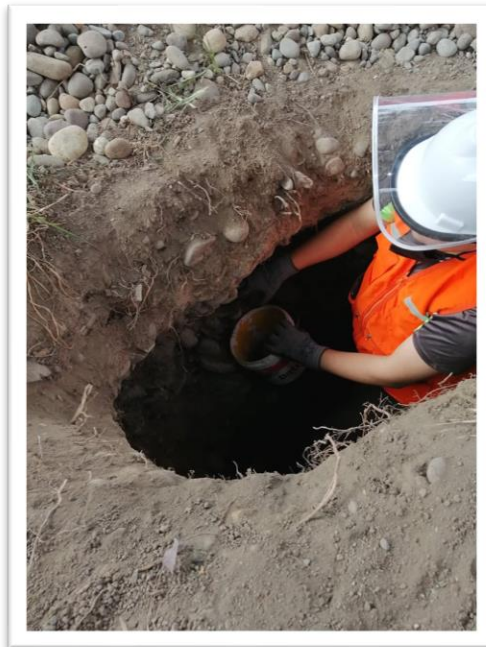
Figura 65. Excavación y extracción de sustratos de la calicata en la institución educativa.

CALIFICACIÓN: "VULNERABILIDAD ALTA"

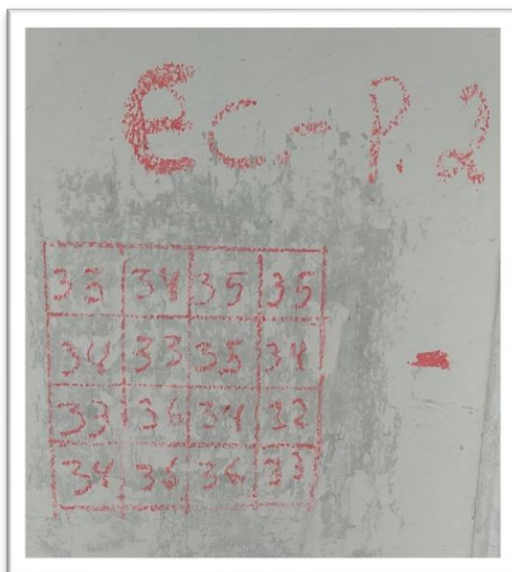
E.C. – P2

Figura 68. Lectura de disparos en la columna “P-2” del pabellón 11 – bloque B.

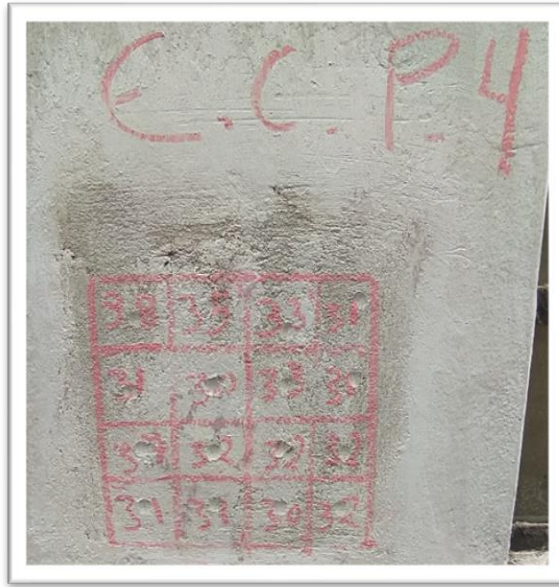
E.C. – P4

Figura 70. Lectura de disparos en la columna “P-4” del pabellón 11 – bloque A.

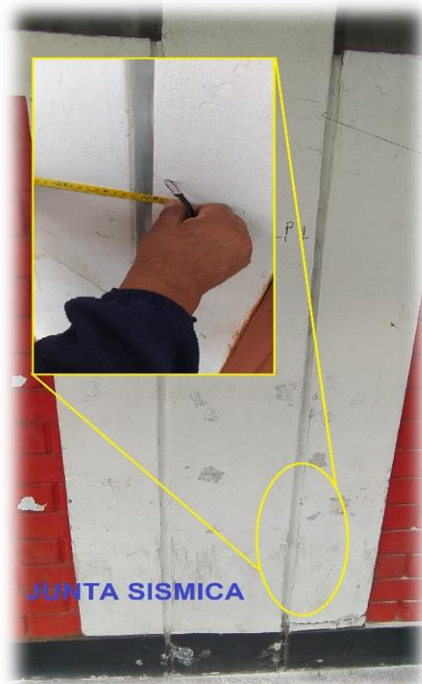
🌀 Juntas de separación sísmica en el pabellón 11 de 2 cm aproximadamente.

🌀 Juntas de separación sísmica en pésimas condiciones en el pabellón 11 tanto bloque A como B, con dimensión de 2 cm de ancho aproximadamente

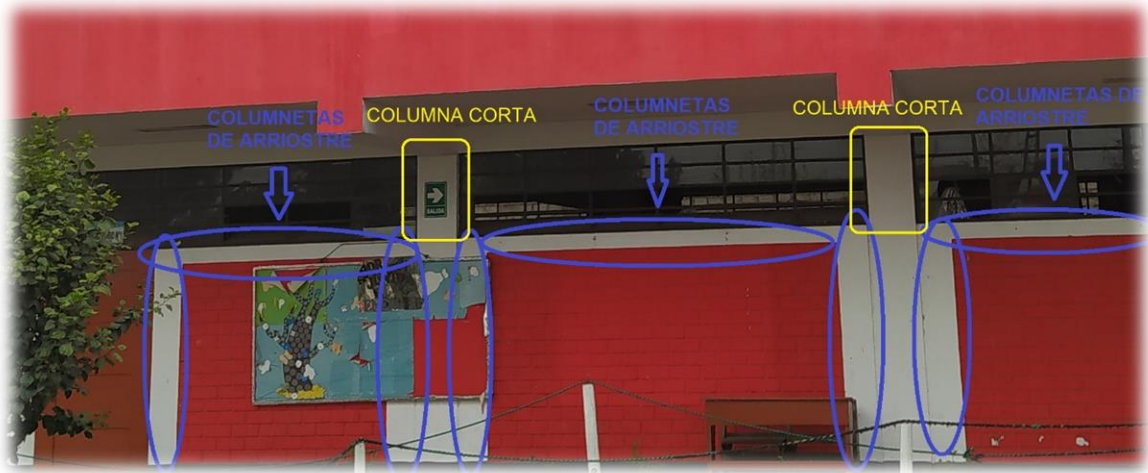
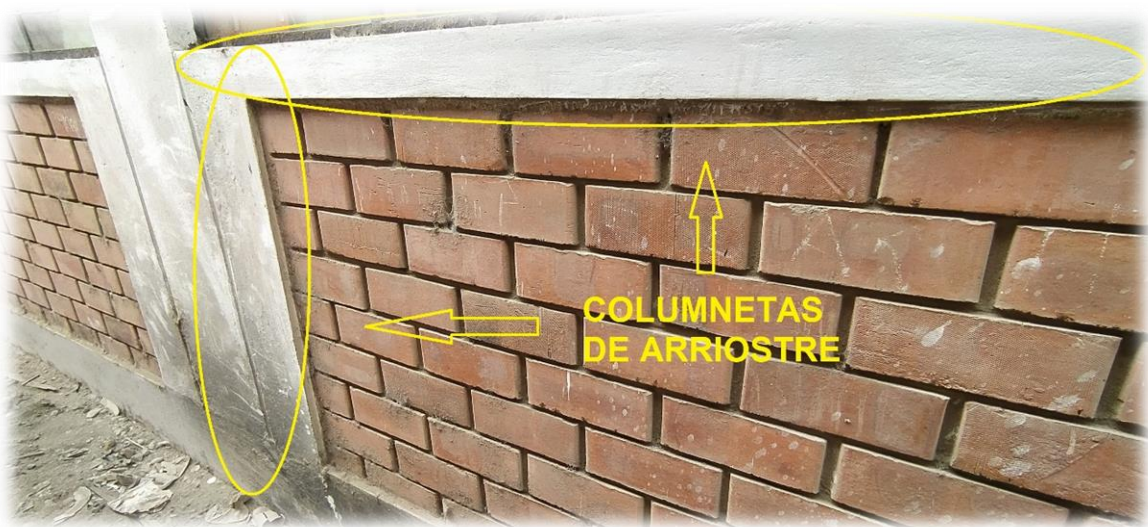
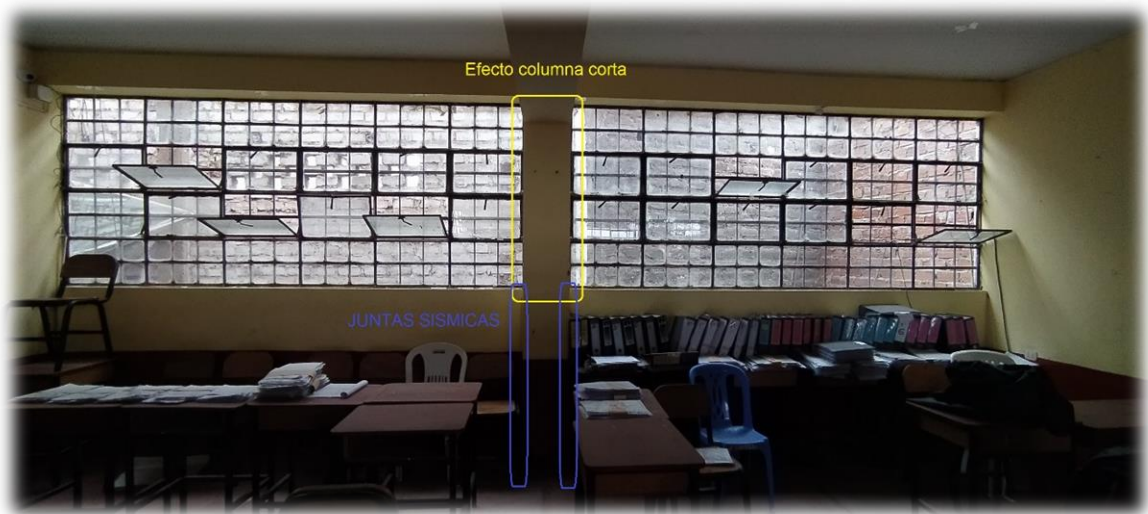
- Se muestra el efecto de columna corta, contrarrestado con los muros reforzados con columnetas de arriostre, añadiéndose las juntas de separación sísmica para el libre desplazamiento de las columnas ante un evento sísmico.
