UNIVERSIDAD CÉSAR VALLEJO

PROGRAMA ACADÉMICO DE MAESTRÍA EN ARQUITECTURA

**Lineamientos de la arquitectura de emergencia hospitalaria y
estado de emergencia sanitaria por pandemia en Nuevo
Chimbote**

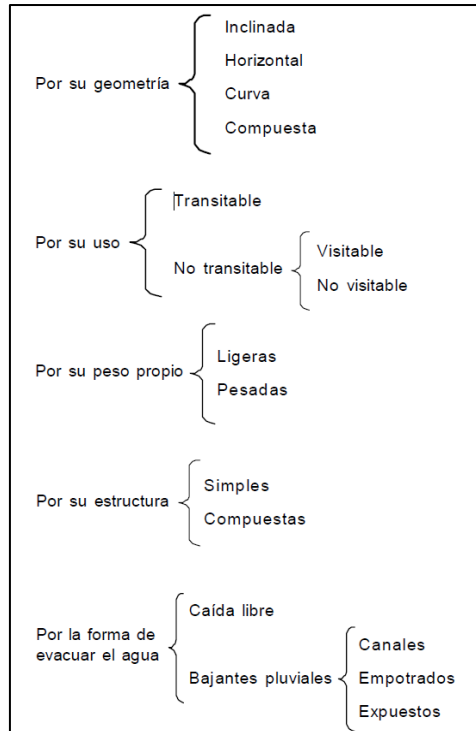
Figura 06: Clasificación de las cubiertas

Las cubiertas fácilmente las podemos agrupar por su geometría, de acuerdo a su uso, también por el peso específico que contiene, además de la estructura y de la forma de evacuar el agua, como a continuación se muestra: (p. 35, 210).

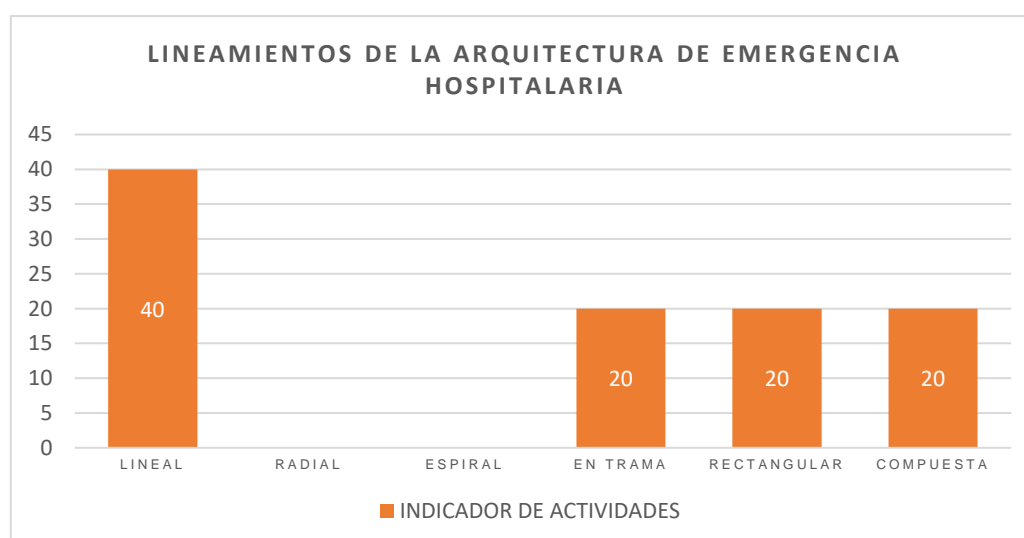
Figura 8. Porcentaje de análisis de actividades de la condición funcional

En el análisis del indicador de actividades que compete a la dimensión de la condición funcional, se puede determinar un mayor porcentaje de una circulación lineal con respecto a los proyectos de casos análogos que se analizaron, posteriormente existe similitud de porcentajes en lo que respecta a la circulación en trama, rectangular y compuesta.

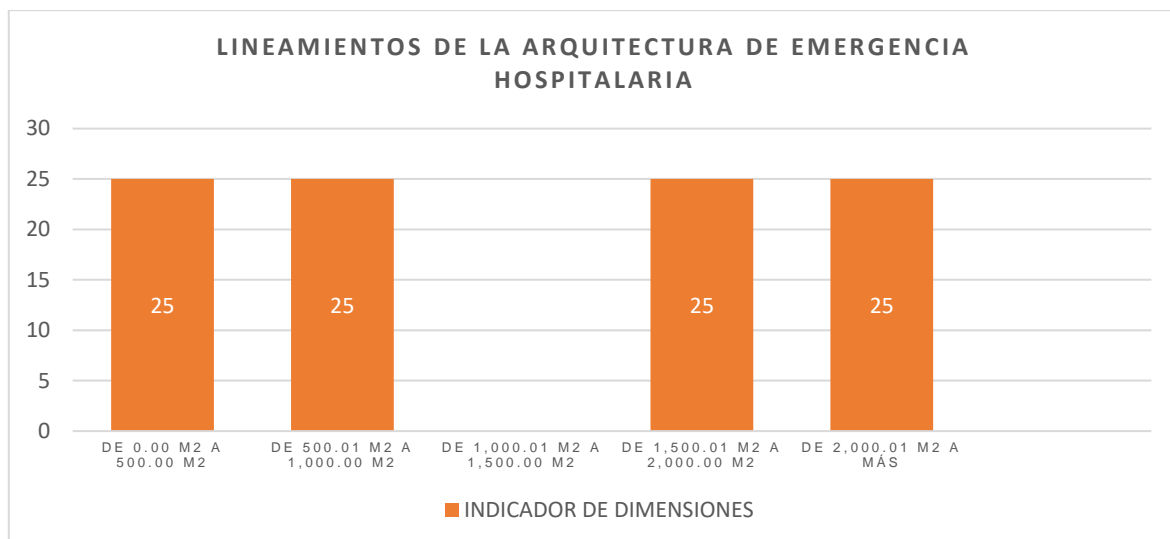
Figura 11. Porcentaje de análisis de las dimensiones en la condición espacial.

Con respecto al indicador de dimensiones que pertenece a la dimensión espacial de análisis, podemos deducir que los porcentajes se encuentran equitativamente repartidos, obteniendo metrajes de área distinta entre los cuatro casos análogos que se analizaron; un proyecto teniendo un metraje entre 0.00m² - 500.0 m², el segundo proyecto un metraje de área entre 500.01m² – 1,000.00m², un tercer proyecto un metraje de área considerado entre 1,500.00m² – 2,000.00m² y por último un proyecto entre 2,000.01m² a más, siendo el proyecto con mayor metraje.

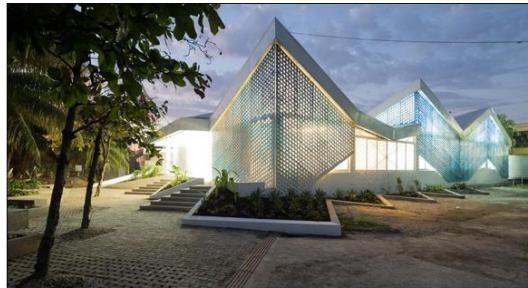
CENTRO DE TRATAMIENTO DEL CÓLERA HAITI

El cólera, una enfermedad curable, prevenible y que no había existido en Haití, en más de un siglo, resurgió en el año 2010 luego del terremoto. Los pacientes infectados eran tratados en tiendas de campaña temporales que era difíciles de mantener limpias por el clima caliente que existe en Haití.

Arquitectos : MASS Design Group
Ubicación : Port-Au-Prince
Construcción : 2015
Superficie : 1,000m²
Clima Promedio : 26.7 °C

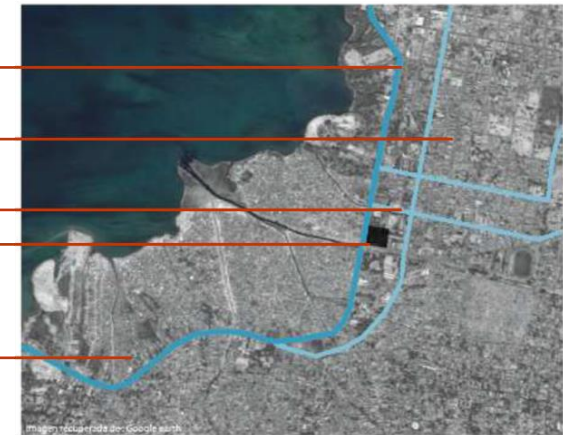
TERRENO

Zona residencial tiene conexión con el terreno mediante vías locales que se conectan con la vía principal

- 1 ZONA RESIDENCIAL**
Viviendas en su mayoría de baja densidad
- 2 BOULEVARD HARRY TRUMAN**
Vía que divide los usos y la zonificación de la ciudad
- 3 ZONA INDUSTRIAL**
Almacenes, equipamiento urbano, hospitales, terrenos vacíos.

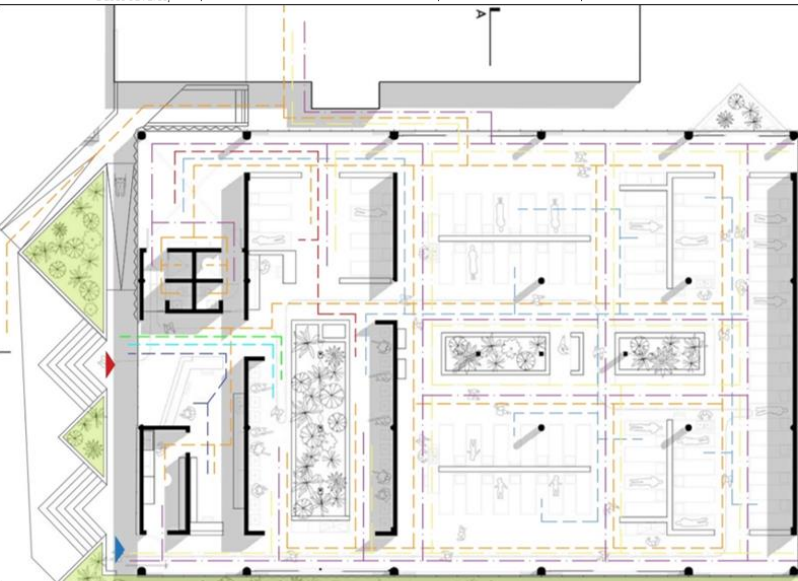
<table border="1" data-bbox="235 1173 1019 1364"> <thead> <tr> <th>ÁREA DE ALMACENAMIENTO</th> <th>ÁREA DE LAVADO</th> <th>ZONA DE CASOS SEVEROS</th> <th>ZONA DE CASOS GENERALES</th> </tr> </thead> <tbody> <tr> <td>Edificio adyacente al Centro de Tratamiento del Cólera, donde se ubican los servicios higiénicos para el personal.</td> <td>Área donde los pacientes, con ayuda de los enfermeros y personal de servicio, se pueden duchar.</td> <td>Zona donde se ubican a los pacientes que necesitan de un mayor cuidado, acompañado de un médico de observación las 24 horas del día.</td> <td>Aquí se ubican a los pacientes con casos regulares que no necesitan atención médica especializada.</td> </tr> </tbody> </table>		ÁREA DE ALMACENAMIENTO	ÁREA DE LAVADO	ZONA DE CASOS SEVEROS	ZONA DE CASOS GENERALES	Edificio adyacente al Centro de Tratamiento del Cólera, donde se ubican los servicios higiénicos para el personal.	Área donde los pacientes, con ayuda de los enfermeros y personal de servicio, se pueden duchar.	Zona donde se ubican a los pacientes que necesitan de un mayor cuidado, acompañado de un médico de observación las 24 horas del día.	Aquí se ubican a los pacientes con casos regulares que no necesitan atención médica especializada.

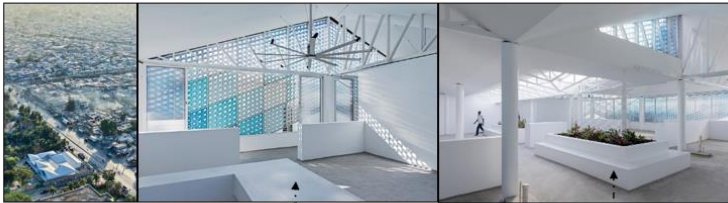
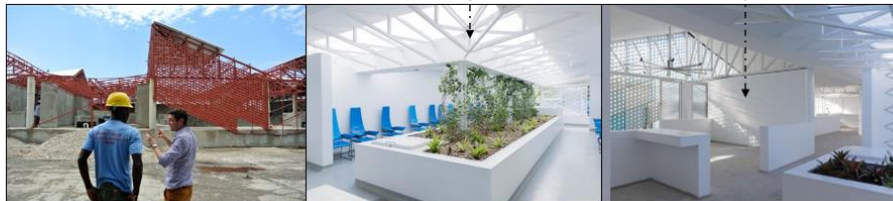
Columnas de hormigón CIP con arriostamiento lateral de acero y cerchas de acero personalizadas para el techo.

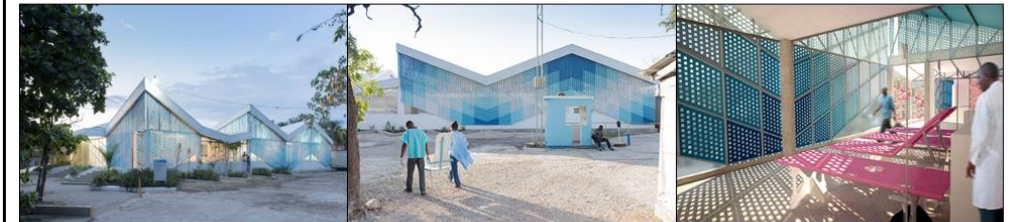
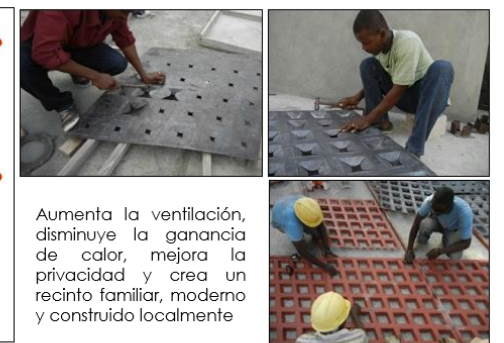
ENVOLVENTE

La fachada está hecha de acero perforado y trazado digitalmente, estas pantallas de sombra de acero son perfeccionadas por mano de obra local, haciendo que se genera una iluminación y ventilación natural óptima. Las aberturas de la fachada son más pequeñas en la parte inferior mientras que en la parte superior son más grandes, con la finalidad de brindar privacidad a los pacientes.

Aumenta la ventilación, disminuye la ganancia de calor, mejora la privacidad y crea un recinto familiar, moderno y construido localmente

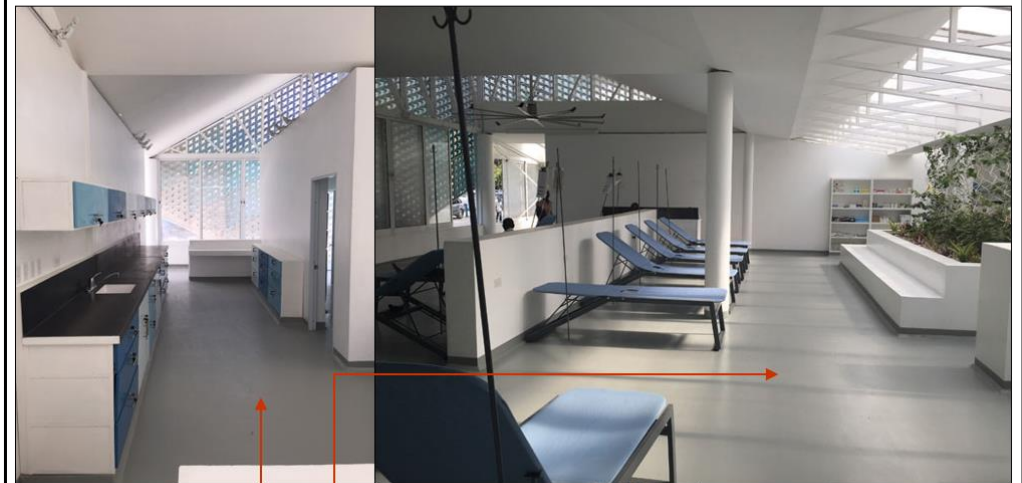
PUERTAS METÁLICAS
PERSONALIZADAS

VENTANAS CORREDIZAS DE
VIDRIO

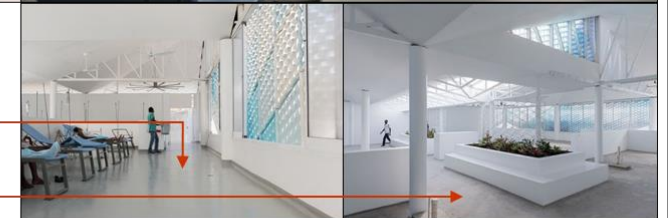
ACABADO DE PISO:
Recubrimiento profesional
para pisos, Óxido - Oleum
Epoxyshield

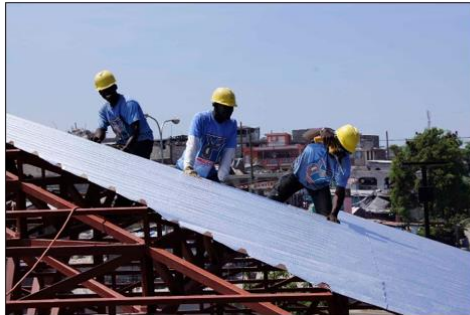
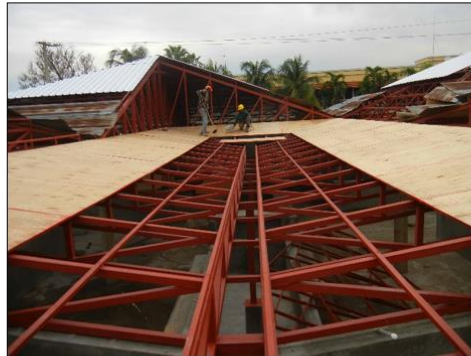
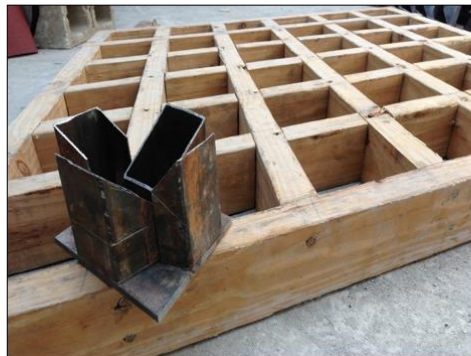
ESTRUCTURA METÁLICA CON CERCHAS DE ACERO, CON DRYWALL PARA TECHO – MAGIC SA Y UNA MEMBRANA PARA TECHOS : MFM PEEL & SEAL

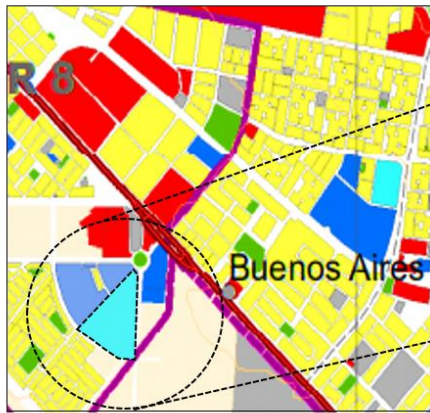
ZONIFICACIÓN: HOSPITAL TIPO III

BRINDA ATENCIÓN GENERAL EN LAS ÁREAS DE MEDICINA, CIRUGÍA, ENTRE OTRAS ESPECIALIDADES, CON ÁREA DE INTERNAMIENTO, Y SE ENCUENTRAN DENTRO DEL ÁREA DEL PLAN DE ZONIFICACIÓN YA CONSOLIDADA EN EL DISTRITO DE NUEVO CHIMBOTE.
