**FACULTAD DE INGENIERÍA Y ARQUITECTURA
ESCUELA PROFESIONAL DE INGENIERÍA CIVIL**

**Aplicación de mallas desplegadas para mejorar el reforzamiento
estructural en viviendas autoconstruidas en el AA. HH Santa
Beatriz – Callao – 2020.**

TESIS PARA OBTENER EL TÍTULO PROFESIONAL DE:
Ingeniero Civil

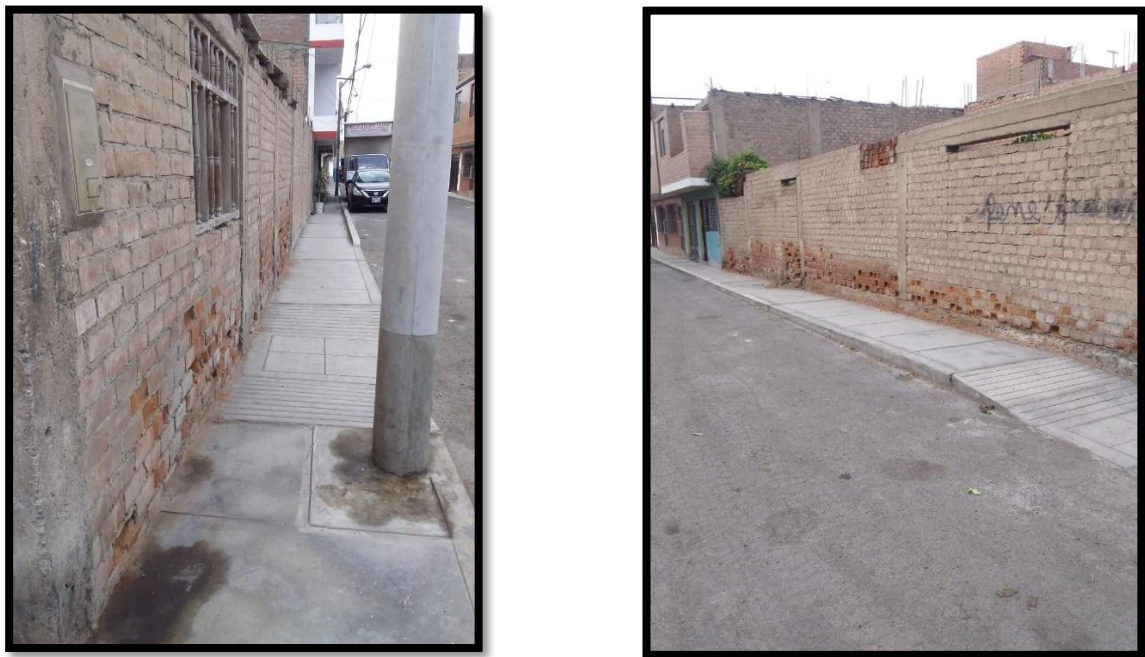
En la siguiente imagen se observa la realidad de la AA.HH. Santa Beatriz.

Figura 1. Sistema del muro de viviendas de albañilería en el AAHH Santa Beatriz.

La construcción de una vivienda de albañilería, mantiene procesos constructivos muy técnicos y un presupuesto elevado para construir, sobre todo para una población en crecimiento. Es el caso del Asentamiento Humano Santa Beatriz – Callao – 2020, de modo que no mantienen una construcción adecuada cumpliendo el Reglamento Nacional de Edificación. Por ello, la población del asentamiento se manifiesta preocupado y descontento porque las viviendas se encuentran en malas condiciones, entre estas constan una serie de factores degradantes como: muros con grietas, fisuras, muros de ladrillo confinados con

columnas, encuentro de muros que no están bien sentados, no tiene mecha. Así mismo, la junta de mortero tiene diferentes espesores, no hay viga de concreto, viviendas que están construidas sobre grava fracturada suelta y tienen posibilidad de deslizamiento; por lo cual son altamente vulnerables ante cualquier eventualidad sísmica. Exponiendo la seguridad e integridad de las personas (Peña y Lourenco, 2012); de manera que la población debe tener en cuenta que la importancia de las innovaciones de nuevas técnicas en la construcción es mejorar y reparar las viviendas, además es viable el reforzamiento brindando la seguridad y el cuidado de la persona. Por ello, se debe plantear que la autoconstrucción es igual de segura que la formal cumpliendo con la norma E.070.

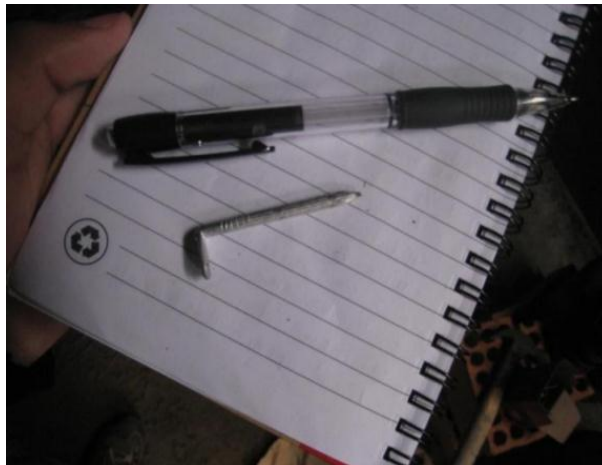
Cantidad de Alcayata. Es un clavo de acabado galvanizado con una punta de Angulo de 90 grados llamado recto, que sirve como sostener un objeto o material. Según Torrealva menciona que: “Presentar la malla en la pared y fijarla con alcayatas cada 50 cm aproximadamente” (p.54).

Figura 5. Alcayata.

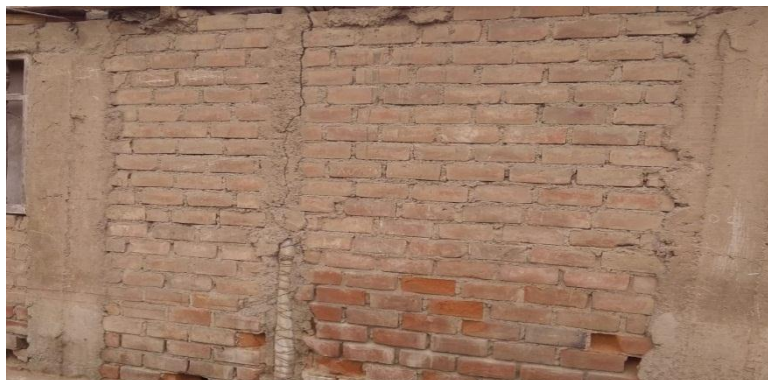
Las grietas se originan de varias maneras o la falta de tratamiento y seguimientos de los procesos constructivos adecuados. Además, se produce mediante las sobrecargas en su respectiva construcción. También sería por los defectos y mala calidad de los materiales. Mediante lo mencionado, la eliminación de las grietas podría prevenirse con un personal capacitado, obteniendo el conocimiento de numero de juntas de dilatación o contracción, además la proporción de agua en el agregado. Teniendo en cuenta la humedad y la temperatura. Por último, la Grieta se repara de manera correcta, con una inspección técnica ocular para poder calificar el tipo de rajadura y analizar la estructura. Si los muros presentan grietas muy severo, es recomendable usar enmallado o grampas especiales, obteniendo una prevención más exitosa (Chaparro, 2010, p.1).

Figura 9. Grieta en el centro del muro de albañilería.

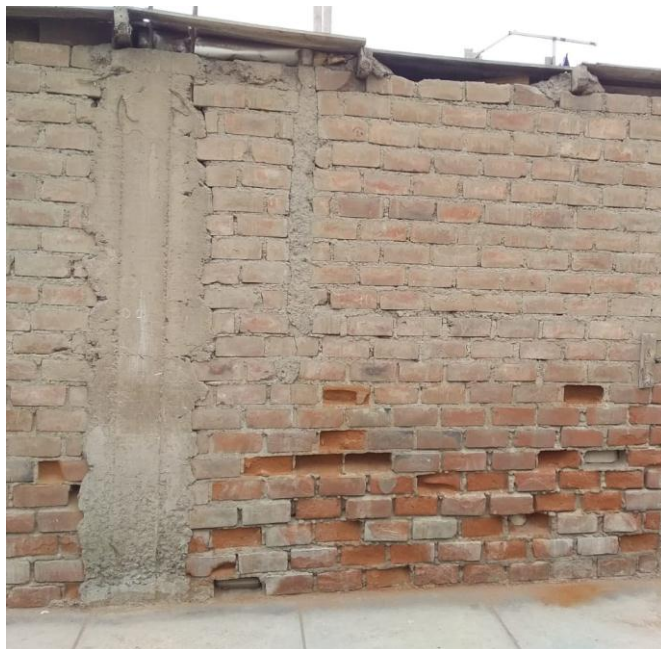
Presentando tipos como: Humedades por capilaridad; se presenta en la zona baja de las viviendas, manteniendo contacto directo con los materiales y presentando manchas horizontales afectando la estructura de manera constante. Además, Humedad por filtraciones en rotura de conducciones de agua; producido por las mismas instalaciones inadecuadas, empotrado en los muros y mediante ello provocar una rotura y constantemente filtración de agua y, por último, Humedades medioambientales; son factores que presenta en la superficie, afectando las viviendas. Además, es dependiendo del lugar donde se encuentra. Ya que cuando es cerca a nivel del mar. La humedad es más relevante y agresivo para la edificación (Martínez, Sarmiento y Urquieta, 2005, parr.3).

Figura 10. Humedad en todo el muro de albañilería.

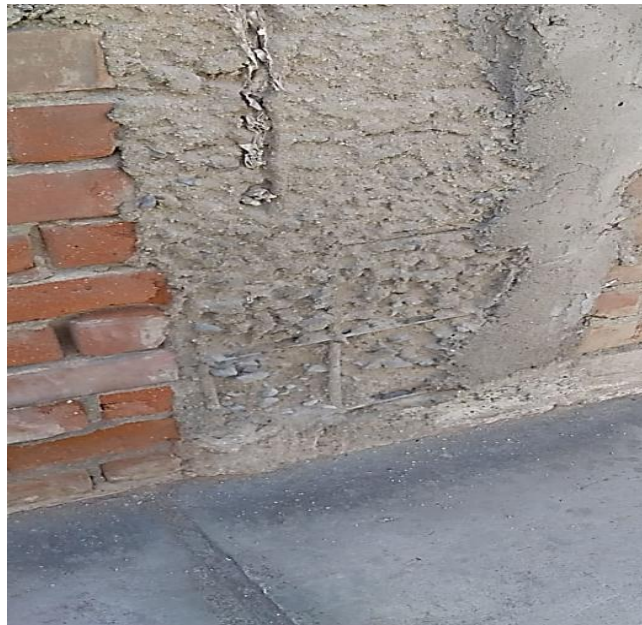
Además, los metales presentan corrosión como alteración y destrucción del metal, por causa de un ataque electroquímico y medio ambiente desde el interior del material a la interface mediante productos sólidos, líquidos y gaseosos. Por lo tanto, la corrosión suele tener dos tipos de defectos relevantes. Oxidación directa; que tiene relación con la atmosfera elevadas a secas temperaturas. Atacando de manera agresivo a la superficie metálica. Corrosión electroquímica; donde el metal está en contacto con la humedad, agua marina donde el defecto es de mayor agresividad. Sin embargo, son inestables si lo dejan sin ninguna protección especial cuando está en contacto con la atmosfera o humedad. (Páez, 2016, parr.16)

Figura 11. Acero expuesto al exterior.

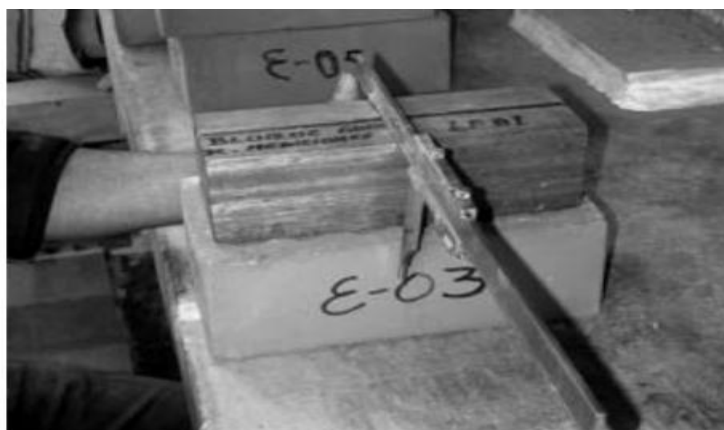
Bartolomé, Quiun y Silva (2018) mencionan que, la prueba de ensayo de variación dimensional es importante, ya que es determinar la variedad del espesor de la junta de albañilería . Por ello, se hace notar que cada aumento en el espesor de las juntas horizontales que es 3mm, la resistencia del muro de albañilería disminuye en 15% consiguientemente, disminuyendo la resistencia al corte (p.57).

Figura 13. Medida de Variación Dimensional.

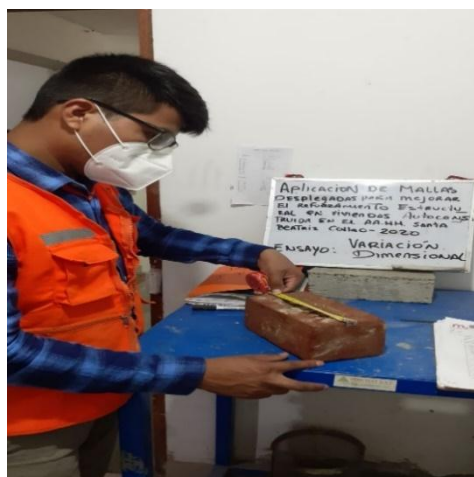
Figura 16. Medición de las dimensiones.

Para el ensayo de variación dimensional se tomó en cuenta las dimensiones. Por ello se consideró 3 Espécimen o Unidad de ladrillo representativo. Se hizo las medidas correspondientes tanto al ancho y los extremos en todas las caras, mediante las herramientas: huincha y vernier. Donde se registró tres medidas, y por ello se tomó el promedio de los resultados del ensayo.

Paralelamente a la Norma Técnica E.070, El ensayo de variación dimensional representa las medidas de cada arista de la unidad de albañilería e indicando la variabilidad dimensional en porcentaje. Por lo cual, Se obtuvo con la diferencia de dimensiones tanto especificada, promedio y multiplicada por 100.

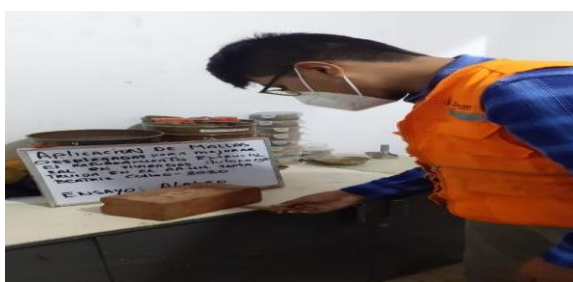
Figura 18. Determinar el alabeo.

La prueba del ensayo de alabeo se realizó mediante una superficie plana y colocar donde se asienta el ladrillo. Después se coloca una regla metálica de manera diagonal y finalmente se introduce la cuña para determinar el alabeo.

Determinación de concavidad: se determina colocando la regla metálica en sus vértices diagonales del ladrillo, donde se llega introducir la cuña en la parte donde tiene más distancia.

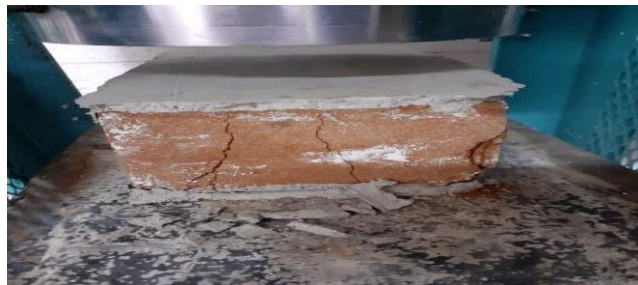
Figura 19. Ladrillo refrentado con yeso.

Ya una vez terminado y preparados se realizó un refrentado en la parte superior e inferior de yeso o con azufre. Luego los ladrillos fueron aplicados una fuerza en su área de asentado. Mediante una máquina que cuenta con un bloque de apoyo superior metálico, estabilizando el centro del ladrillo como cabezal superior.

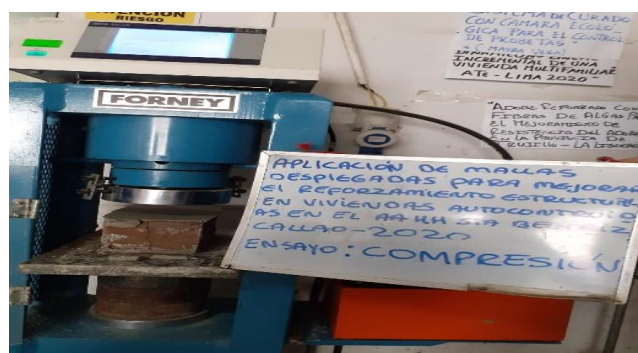
Figura 20. Ensayo compresión axial.

Además, se aplicó una carga mediante el paso de tiempo que es un minuto mínimo y máximo 2 minutos. La carga que mantenía era la mitad de la carga esperada.

Se desarrolló los cálculos a resistencia a compresión, determinando la fuerza entre el área promedio de la base o caras de ladrilló.

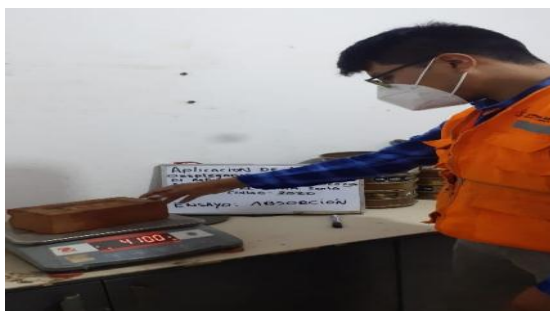
Se ensayó 3 muestras de unidades de albañilería, donde se trabajó paralelamente con la NTP 399.613, insertándolas en el horno con una temperatura de 110°C durante un día. Luego se derivó el ladrillo para enfriar durante 4 horas a 24°C y mediante ello procedió hacer el peso seco. Finalmente se sumerge los ladrillos en agua durante unas 24 horas para obtener el peso saturado.

Figura 21. Ensayo Absorción.

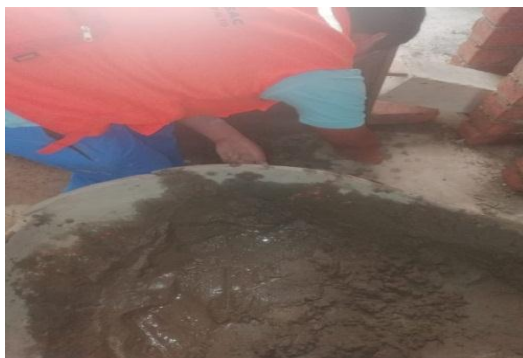
Figura 23. Preparación de mortero

Preparación del mortero: En Primer lugar, se nivelo la base y luego se asentaron los ladrillos de manera uniforme en una hilada sobre la superficie. Después, se tuvo que rellenar las juntas de mortero de proporción de agua y cemento de 1:3 procediendo a mover el mortero hasta tener una consistencia óptima (Fig. 23).

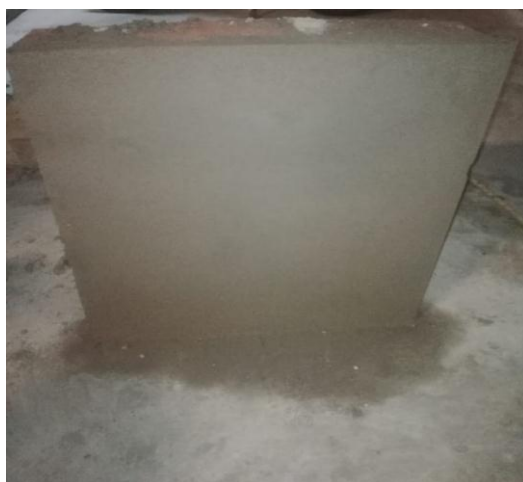
Figura 24. Murete de ladrillo King Kong Macizo tarrajeado.

Tarrajeo de los Muretes: Se procedió a tarrajar cada murete con un espesor de 10mm. Con una proporción de 1:4 (Cemento: Arena fina) y al terminar se esperó 28 días para desarrollar y trabajar los ensayos de compresión diagonal, especificando cada murete con un membrete de símbolo M1, M2.

Hilada de los ladrillos Macizos: Es el asentado de ladrillos, Por lo consiguiente se terminó la colocación en la primera hilada. Se comenzó a realizar el segundo nivel de hilada, generando un amarre perfecto entre el primero y segundo. En todo procedimiento se utilizó la plomada para mantener el control vertical de los muros y la regla para mantener el nivel horizontal correcto. Además, la junta controlada por E.070 que nos indica de 10 mm a 15mm. (Fig. 24 y Fig. 25)

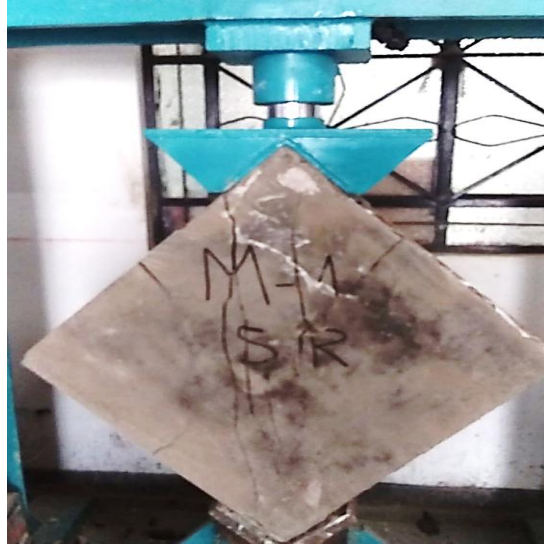
El tipo de falla que presenta es por tracción, ya que se observa las grietas (Hernández, 2014) de diferentes niveles en la diagonal del murete. Resaltando que la adherencia es adecuada hasta un cierto nivel de fuerza.

Figura 25: Falla por Tracción.

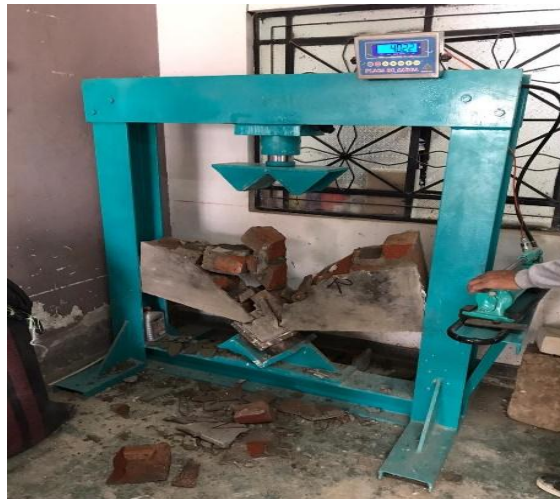
Además, transcurso el paso de los segundos. Se observó la falla escalonada, quiere decir que atraviesa los ladrillos y las junta. Desprendiéndose de la junta vertical y horizontal provocando el colapso severo.

Figura 26. Falla Escalonada.

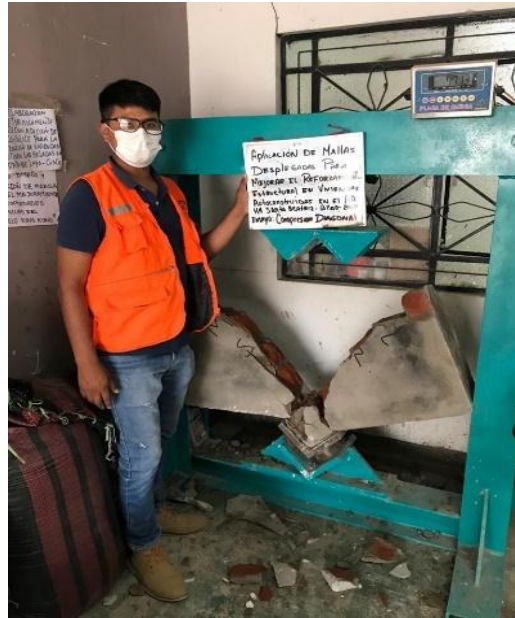
La falla observada es de manera frágil y explosiva, quiere decir que es de tipo escalonada y escalonada. Se verifico que la grietas pasan por el medio del murete perjudicando los ladrillos con las juntas y provocando un colapso repentino.

Figura 27. Falla Escalonada

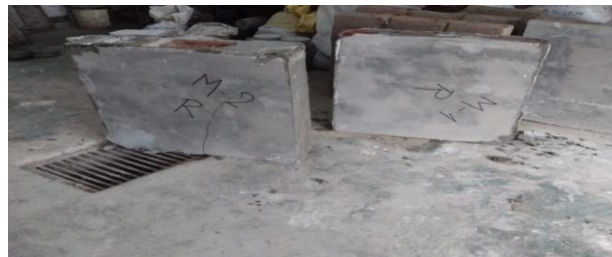
El comportamiento de los muretes reforzado con malla desplegada fue de manera moderada o leve, donde se pudo controlar con respecto a la falla escalonada y explosiva de los muretes no reforzados. Así mismo, el ensayo del murete reforzado presento fisuras y grietas agudas en la parte diagonal de la albañilería.

Figura 28. Comportamiento en los muretes.

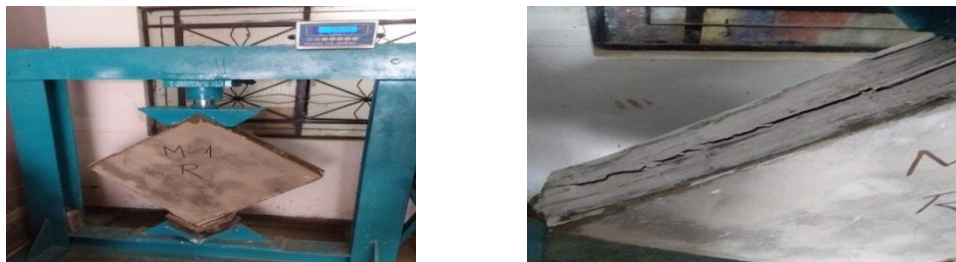
Los muretes reforzados con las mallas desplegadas no presento una falla severa, explosiva y escalonada. Además, los muretes M1-R presento fisuras leves tanto en la parte diagonal y extremo.

Figura 29. Ensayo compresión diagonal M1-R.

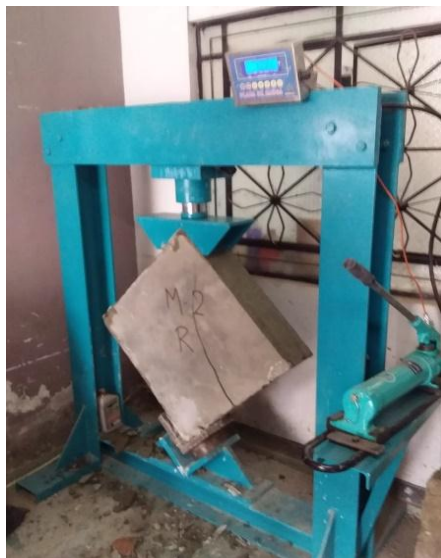
Mediante el ensayo de compresión diagonal. Se le aplicó una fuerza constante y por ello el Murete presento falla moderado. Además, las grietas en el muro se encuentran por el lado superior. Lo cual implica la acción de la adherencia entre el acero y el ladrillo de albañilería.

Figura 30. Ensayo compresión diagonal M2-R.

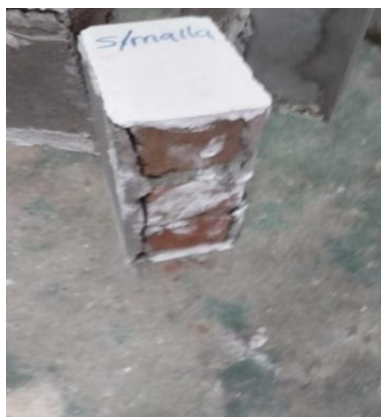
albañilería inferior tanto superior. Además, el mortero se desprendió del ladrillo King Kong macizo.

Figura 31. Falla de pila P-SR1

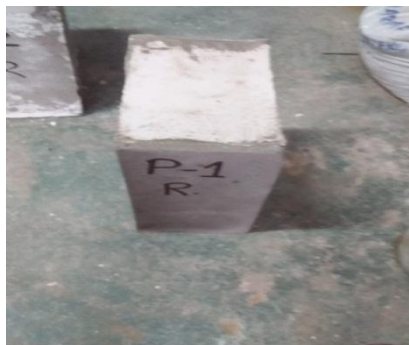
Durante el ensayo de pilas de albañilería con reforzamiento, se observó la falla por compresión, donde se originó fisuras y grietas por toda la unidad de albañilería inferior tanto superior. Además, el mortero se desprendió del ladrillo King Kong macizo.

Figura 32. Falla de pila P1-R

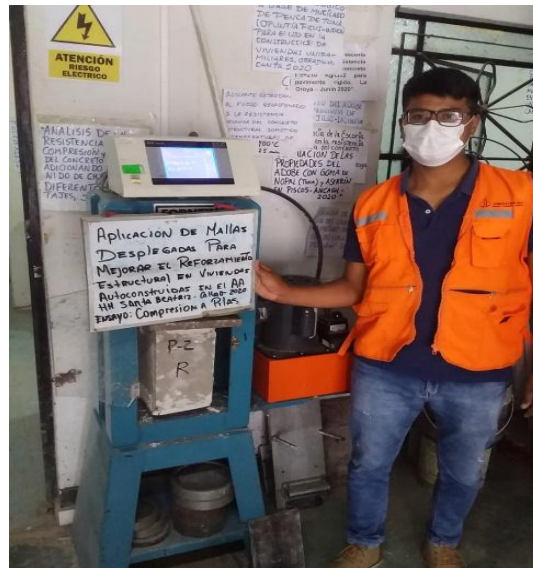
Durante el ensayo de pilas de albañilería con reforzamiento de la malla desplegada, se observa la resistencia considerable. Por lo cual, las pilas llegaron a desprenderse en todos los lados de extremos e interiores. Así mismo, fue controlado por el refuerzo. Donde simplemente se observaron grietas leves.

Figura 33. Ensayo de pila de Albañería.

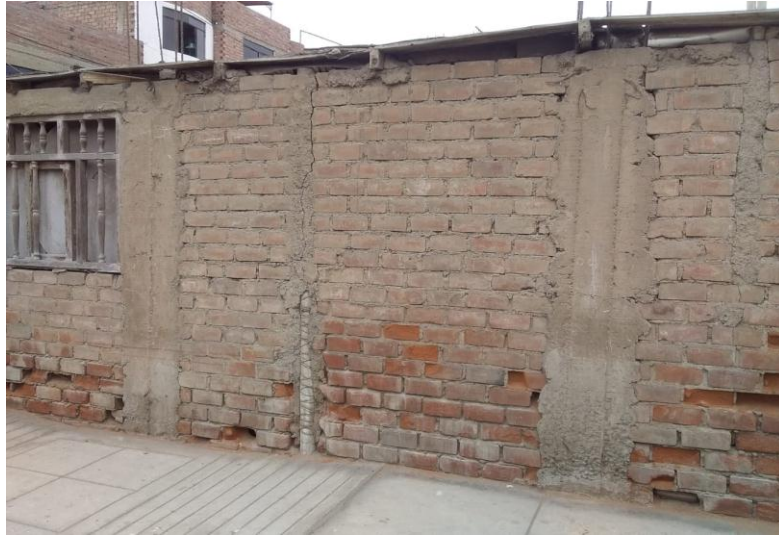
Se hizo el estudio de manera correcta con fichas de observación y siempre acompañado de un personal profesional. Mediante ello se evaluó el estado de la vivienda. Donde encontró la vivienda con factores degradantes como fisura, grieta, humedad y exposición de elementos.

Figura 39. Factores Degradantes Presentes en la vivienda

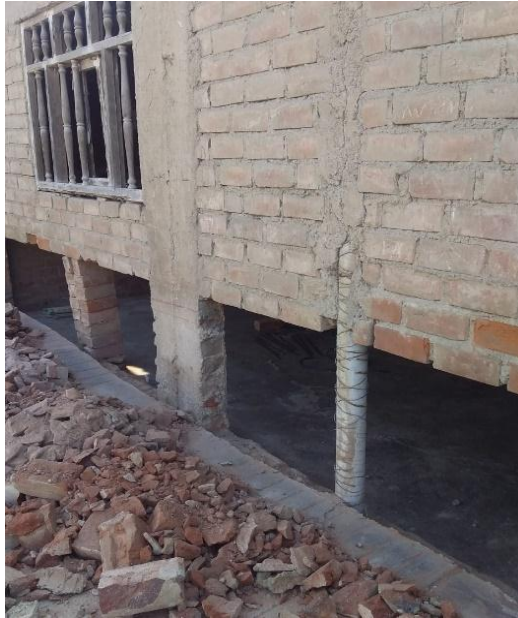
Se realizó el corte de manera correcta retirando los ladrillos con un cincel hasta donde la humedad afectaba la hilera de albañilería con la idea de asilar la pared del cemento y agregando parantes en los lugares que se observaba que los muro tendían a colapsar. Así la vivienda no salga perjudicada.

Figura 41. Corte del muro afectada por la humedad

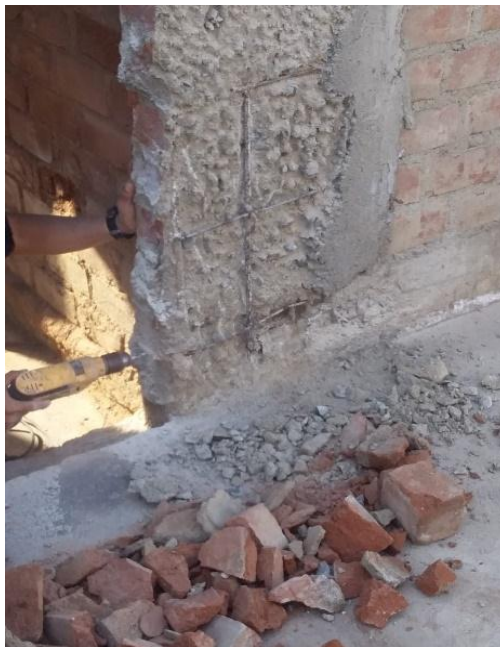
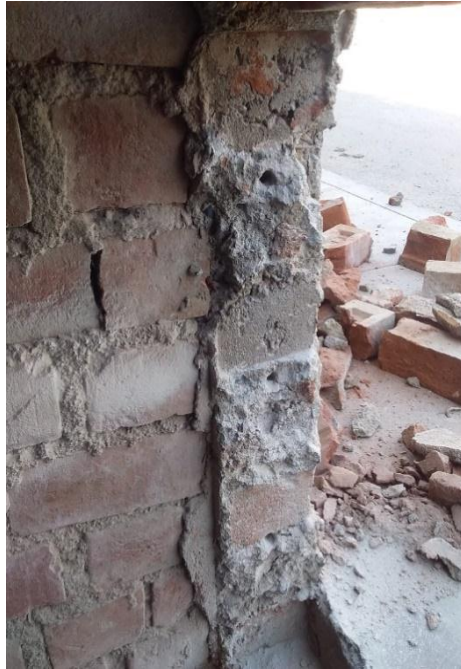
Al picar el muro, se tuvo que perforar la columna cada 15 cm para endentar el muro en cada hilera una varilla de acero de $\frac{3}{4}$ de 40cm.

Figura 42. Perforación para colocar el acero

Figura 43. Agujero cada 15cm

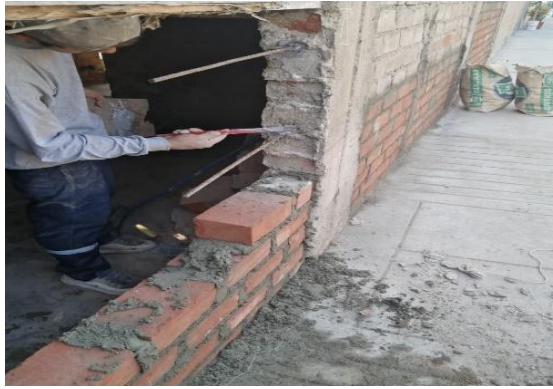
Figura 47. Amarre entre acero y muro

Luego de terminar con la colocación de la varilla de acero, se procedió a levantar la hilera de ladrillo de albañilería y para tener una estabilidad se trabajó con regla y plomada, con el objetivo de obtener un amarre y endentar con la varilla de acero.

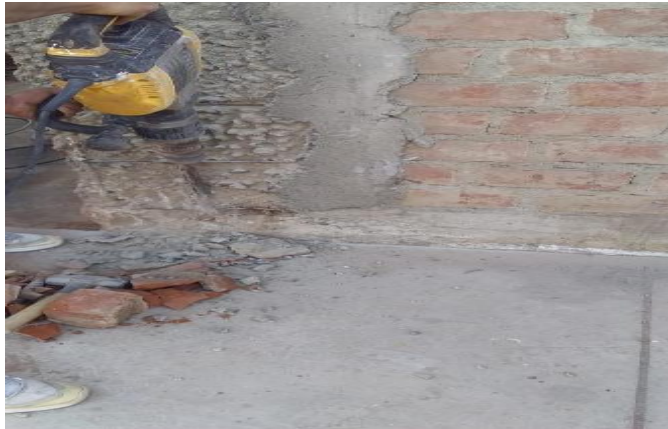
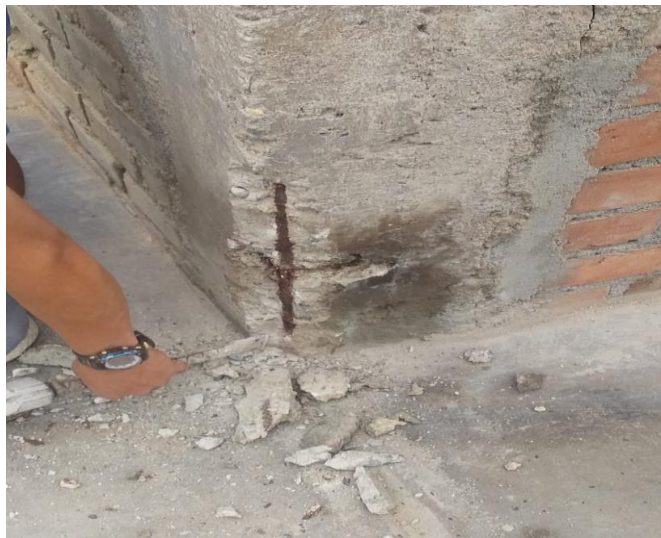
Después de la colocación de ladrillo, los elementos estructurales como la columna se observó que el acero se encuentra en la intemperie. Además, en el posible caso de que se encuentren elementos que sobresalen de la pared (desplomados), se procederá a picar y luego a eliminar todos estos elementos hasta que la pared tenga una superficie (semi) plana requerida para la aplicación de la intervención. Por lo cual, se realizó la verificación de la profundidad de la humedad y ver si el acero fue afectado. Mediante ello, se tuvo que picar hasta encontrar el acero y ver en qué estado se encuentra. Por consiguiente, recupera su resistencia y estabilidad.

Figura 50. Utilización de martillo picador

Figura 51. El acero de la columna en estado de oxidación

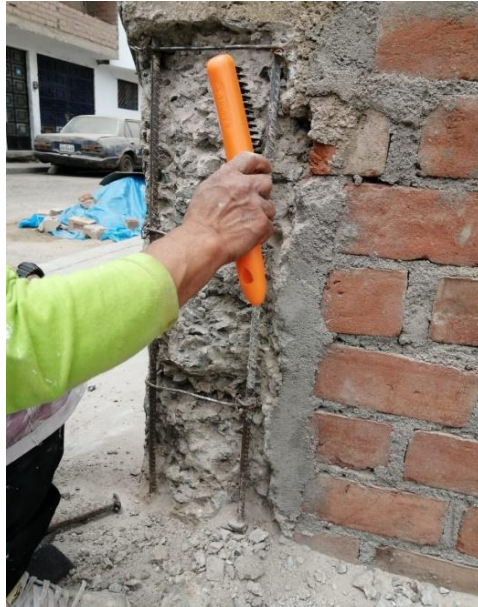
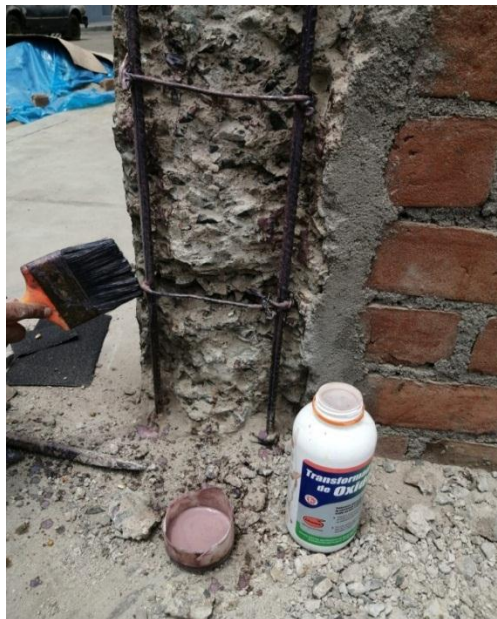
Las columnas fueron limpiadas con una escobilla de acero de manera ordenada para luego ser bañada de transformador de óxido para recuperar su estabilidad.

Figura 52. El acero en proceso de limpieza

Figura 53. Aplicando el transformador de óxido al acero.

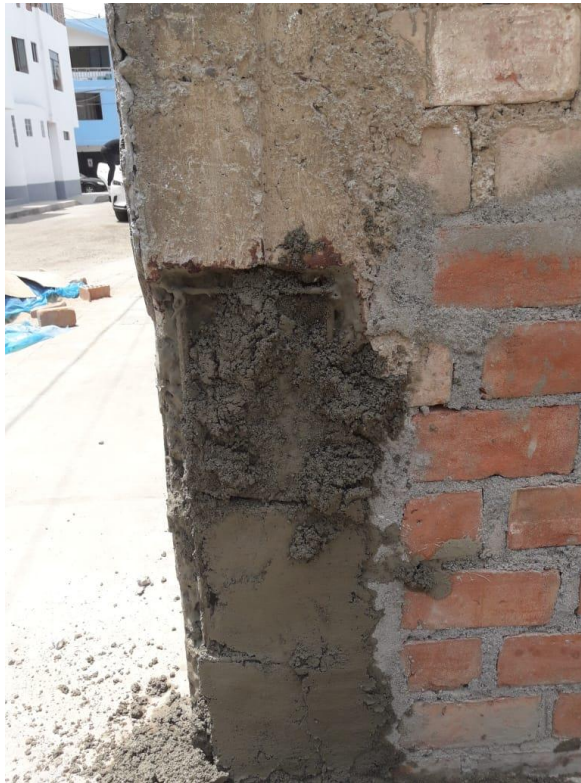
Después de colocar el transformado de óxido, se procura a colocar Mortero para recuperar su forma y estabilidad.

Figura 54. Colocación de mortero en la parte alterada

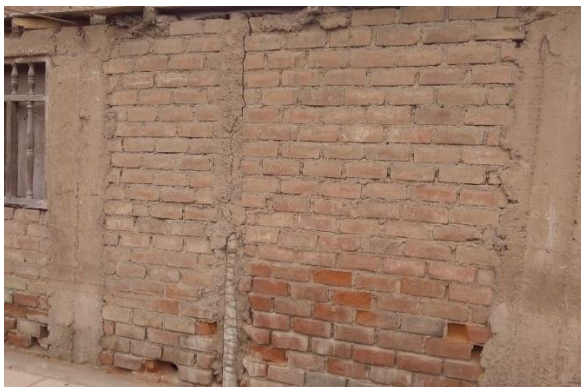
Se evaluó mediante ficha de observación que el muro más afectado por los factores degradantes es en la parte lateral de la vivienda con una dimensión de 2.85m de altura y 2.45m de ancho, presentando grieta y humedad severo.

Figura 55. Muro que se reforzara

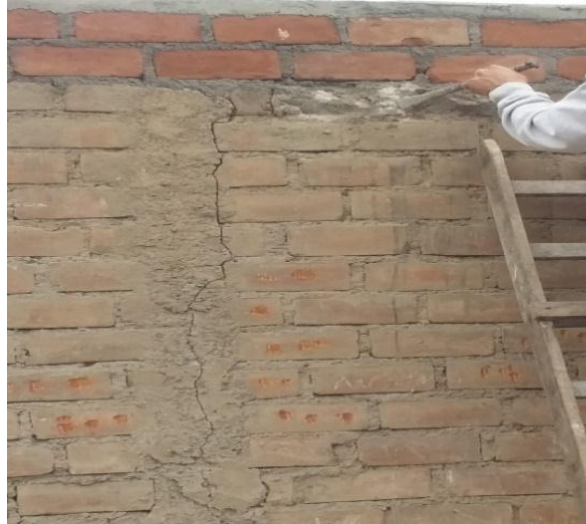
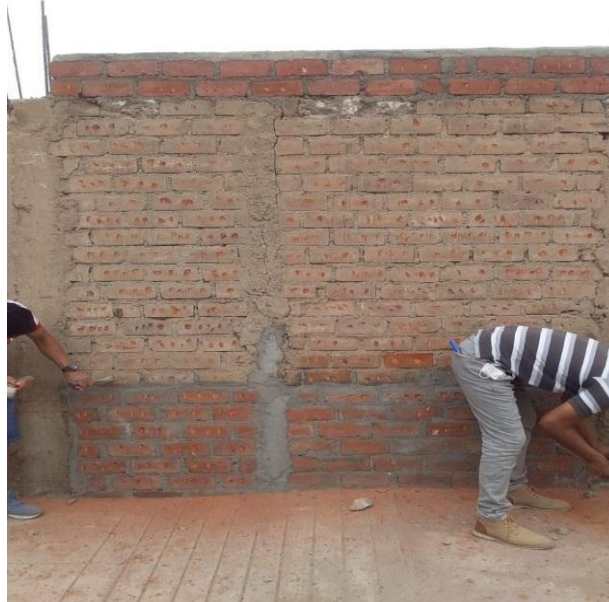
Se procedió a picar la pared con cincel, en la parte que se desea reforzar para obtener una adherencia y cohesión considerable con la malla y el muro.

Figura 56. Se procede a picar el muro

Figura 57. Picar la pared para una mejor adherencia y cohesión

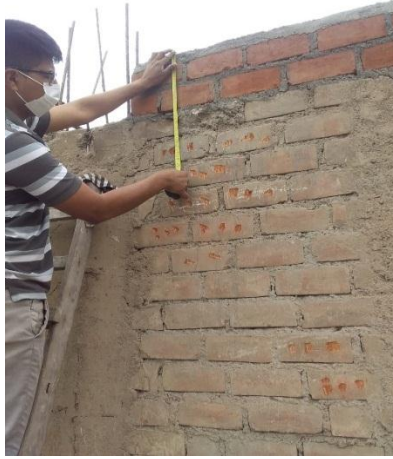
Figura 58. Colocación de alcayata de manera vertical

Luego de picar la pared, se realizará la medida de colocación de alcayata. Donde se colocará cada 50 cm tanto verticales y horizontales los clavos de cemento. Con su respectiva wincha se medirá la distancia entre alcayata.

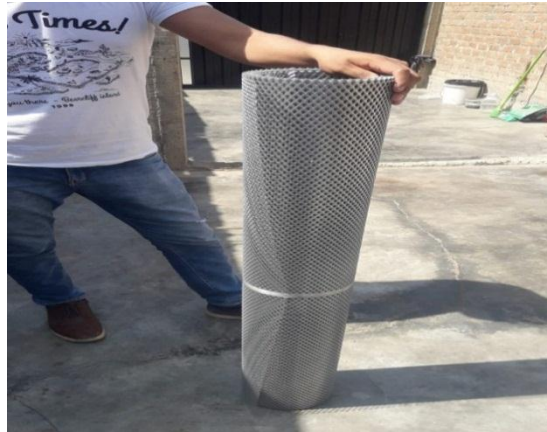
Figura 61. Presentación de la Malla Desplegada

En este caso se empieza a medir la pared que se va a reforzar en forma continua. Por lo cual, se realizó las mediciones del muro para que procedan a colocar la malla desplegadas. Asimismo, las mallas a utilizar tienen dimensiones de largo 11 metros y de ancho 1.20 metros y por lo tanto facilitará su colocación en toda la altura de la pared.

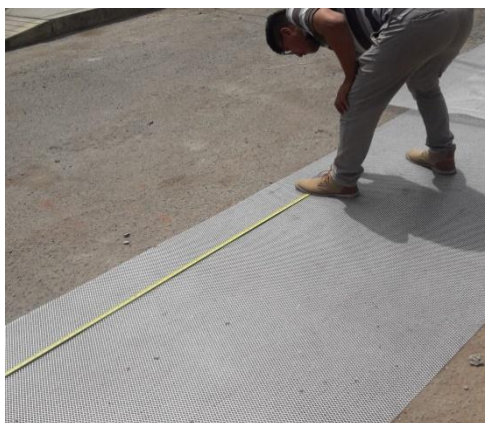
Figura 63. Medición de la malla desplegada

Se empieza a medir y marcar la malla a una cierta distancia según convenga para el muro a reforzar.

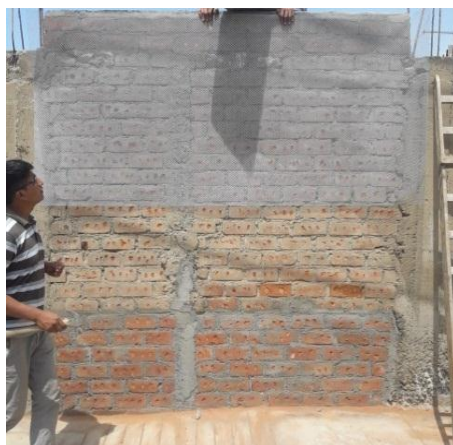
Figura 65. Colocación de la malla desplegada

Una vez obtenido los cortes de malla a necesitar se movieron y extendió a lo largo del muro.

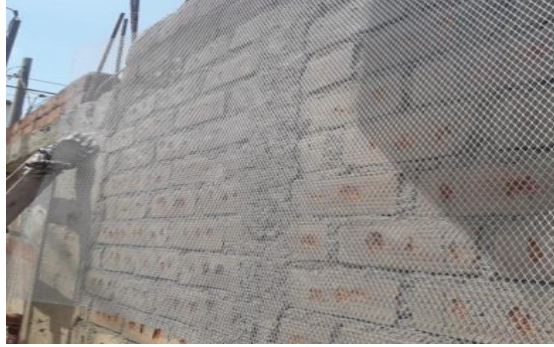
Figura 66. Fijación de la malla desplegada al Muro

Luego se fijó la malla al muro, mediante el uso de alcayatas. Para este proceso hay que tener cuidado en la colocación de alcayatas, esto debido a que debe haber una separación entre el muro y la malla para que pueda entrar el mortero de cemento.

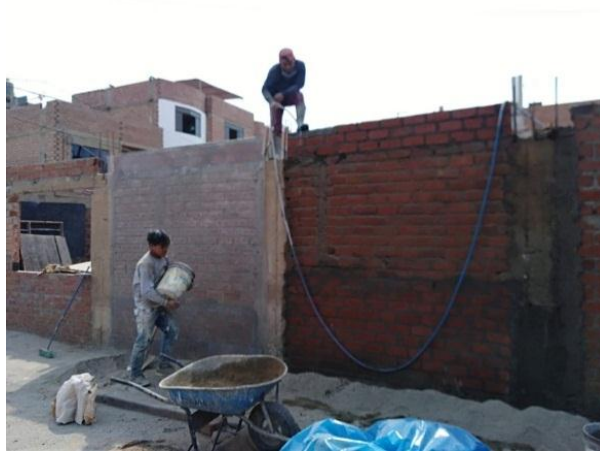
Pasamos a verter el agua sobre la superficie de la pared. Además, se va a verter la lechada de concreto sobre toda la superficie de la pared.

Figura 69. Humedecer el muro de albañilería

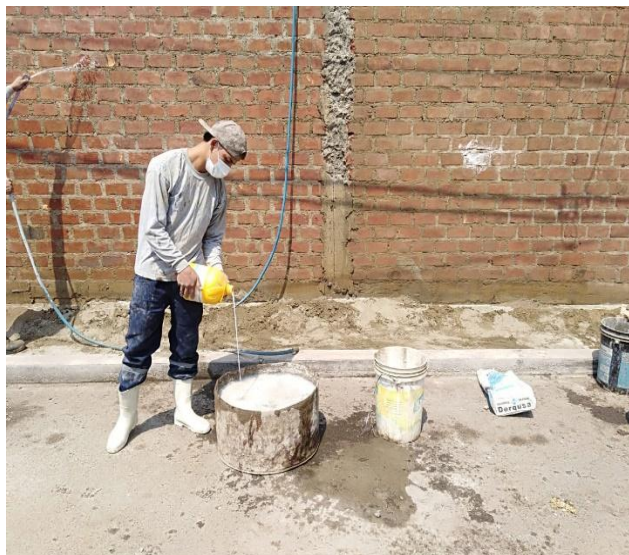
Se preparará la mezcla de mortero para el “pañeteo” inicial en el muro a reforzar. Mas luego se agregará agua para el mezclado y se adicionará aditivo impermeabilizante de mortero para proteger de las humedades.

Figura 70. Adición del Aditivo impermeabilizante de mortero

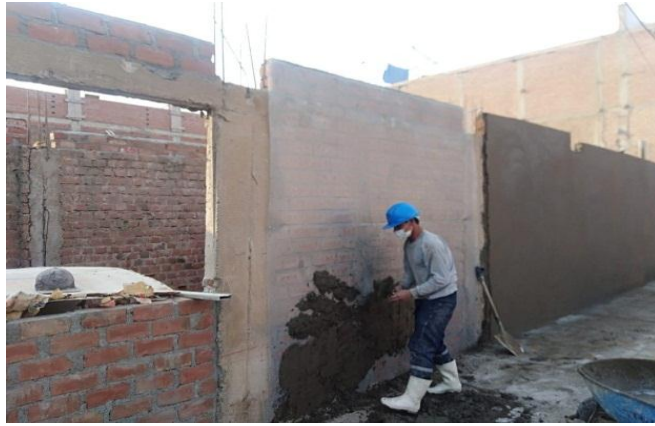
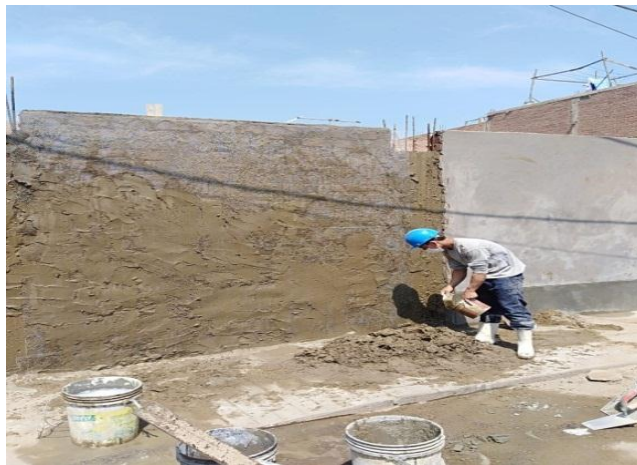
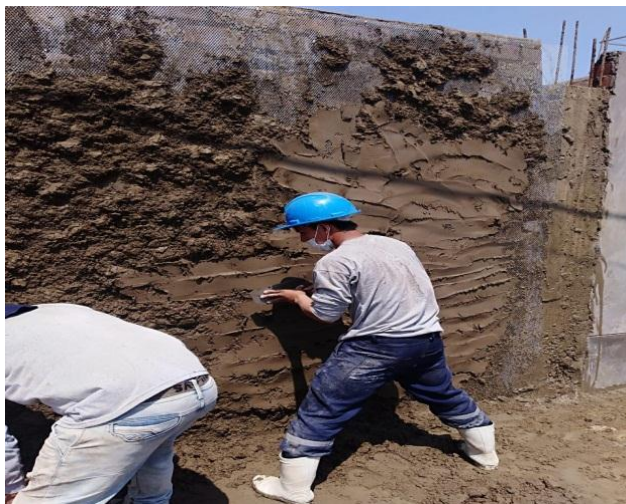
Procedemos a Hidratar de la mezcla en el lugar y “pañeteo” del muro. Para esto, la malla debe quedar embebida en el mortero.

Figura 71. Pañeteo en el muro de albañilería

Figura 72. Lechada en el muro de albañilería

Figura 73. Tarrajeo en el muro de albañilería

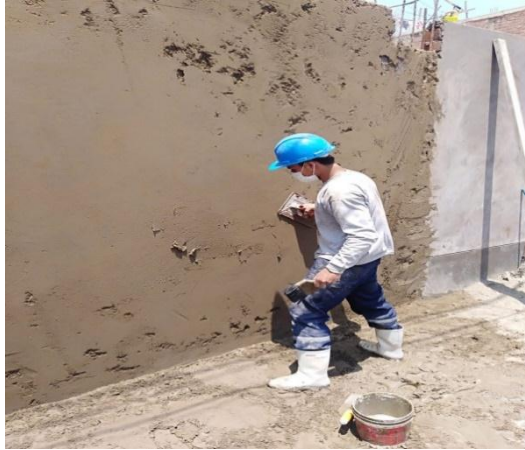
Figura 74. Vivienda Adquiriendo una superficie lisa

Se pasó a tarrajear el muro hasta obtener una superficie lisa y culminando el reforzamiento del muro de albañilería.

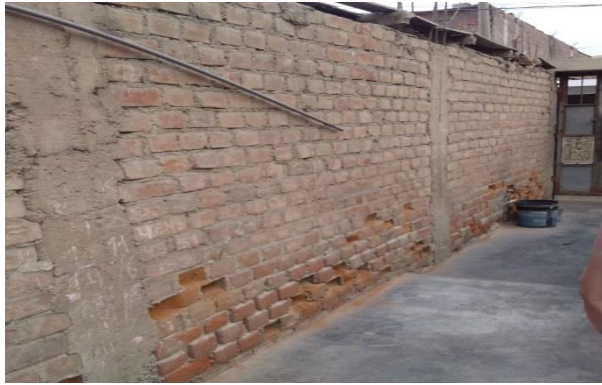
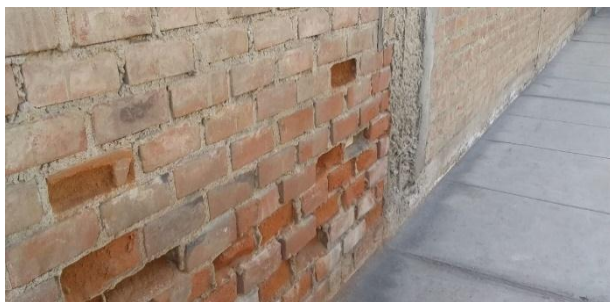
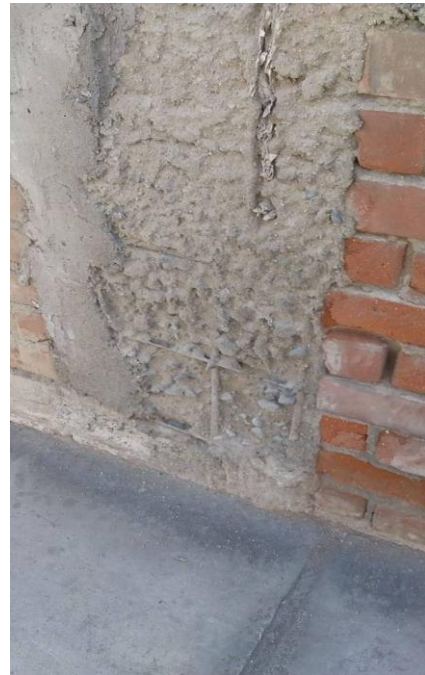
- Los muros que trabajan por soporte o portantes, son inestables e inseguros.
- Las columnas no trabajan como debe ser por el estado que se presenta.
- La altura del muro tiene el 50% de salitre.
- Dimensiones: Altura de factor degradante x Ancho = 1.80x2.50 m, Altura x Ancho = 2.80x2.50
- El muro está afectado por los factores degradantes un 57.14%

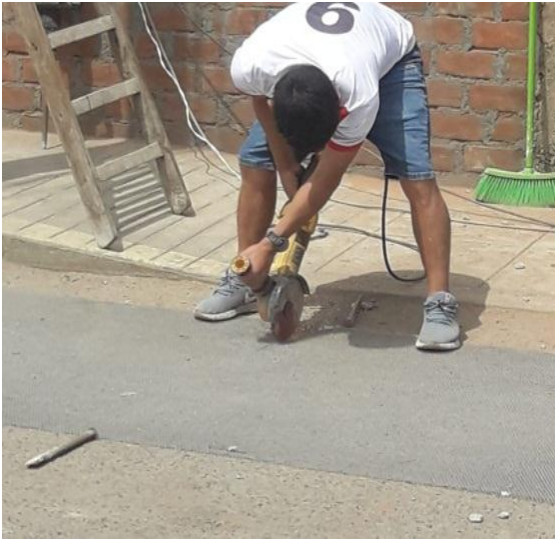
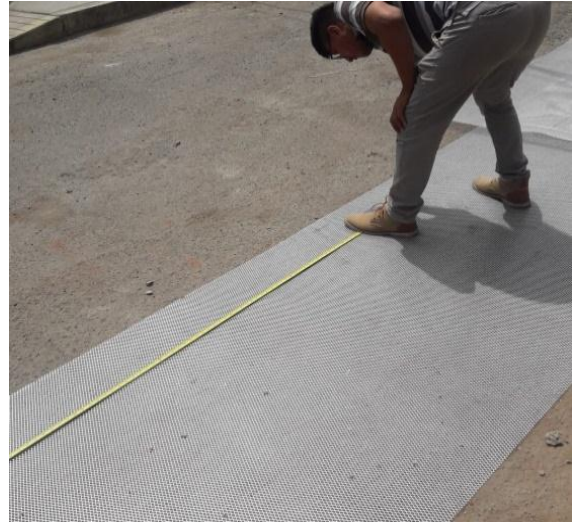
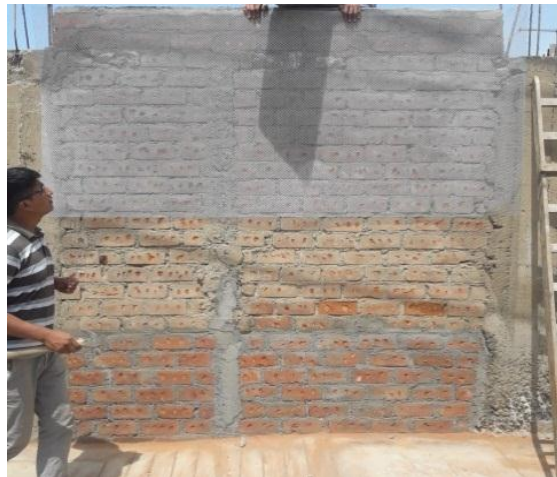
4	Ausencia de daños y cortes en la malla	X			No presentó daños al material durante la aplicación de la malla desplegada.
5	Revisar la ficha técnica de la malla Desplegadas	X			Se revisó la ficha técnica por los personales profesionales.
6	Verificar el montaje de la malla	X			
8	Otros.	X			Tener cuidado durante el corte y la aplicación de la malla.
OTRAS OBSERVACIONES					
<ul style="list-style-type: none"> - Al implementar la malla desplegada, tiene que sobresalir del muro uno 10 cm para tener un amarre con la columna a columna. - Se observó que, con la tijera cizalla, se comenzó alterar su propiedad física De la malla desplegada.

- Se concluyó que la instalación de la malla es muy práctica.

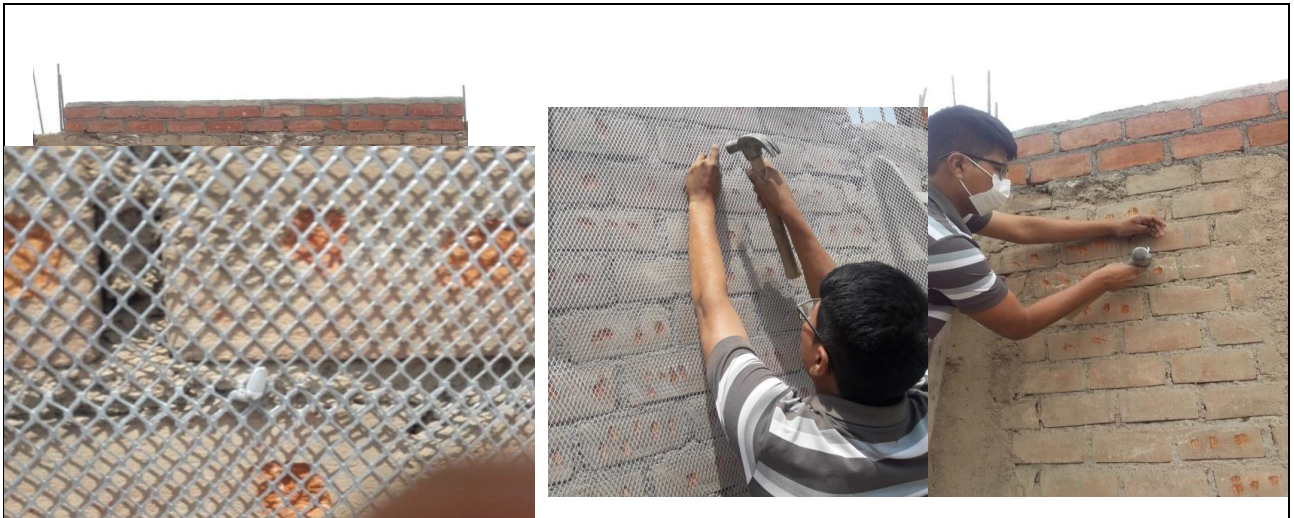
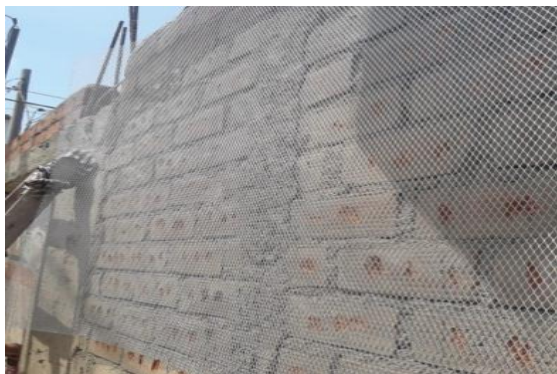
8	Manejo del nivel	X			Se trabajó con el nivel para tener una distribución correcta y sistematizada.
9	Otros.	X			Picar cada 50 cm tanto vertical y horizontal.

- La vivienda autoconstruida se mantiene más estables y seguras.
- La aplicación de malla actúa severamente en el mejoramiento del muro de albañilería
- Los muros de ladrillos fueron reparados.

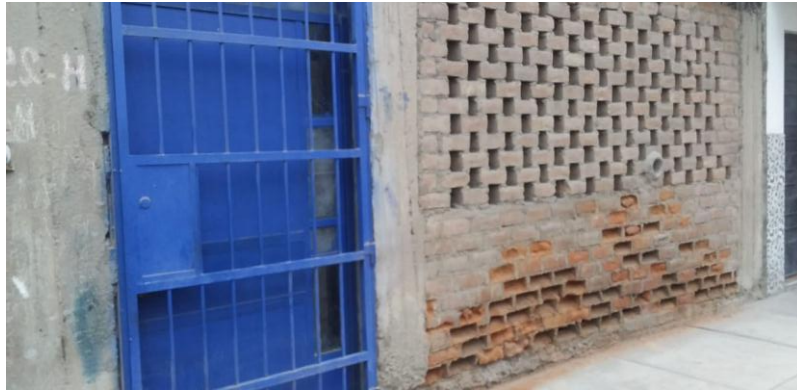
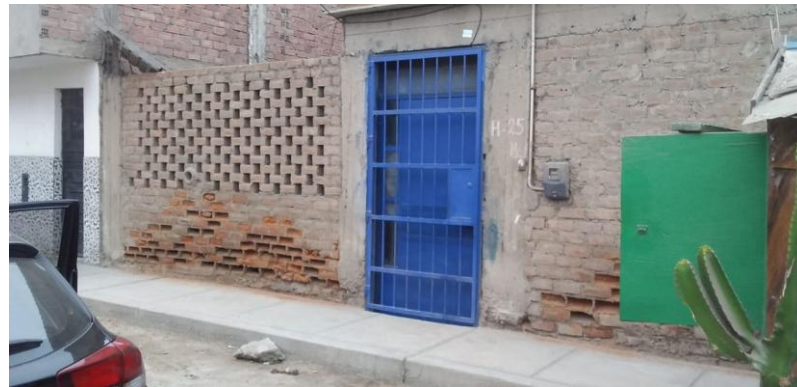
Eliminación de Grietas										
Eliminación de Humedad	X									
Exposición de Elementos	X									
PELIGRO					VULNERABILIDAD					
NIVEL DE SEVERIDAD				SOCIAL: FISICA: Alta						
LEVE	1%-20%									
MODERADO	21%-50%	X								
SEVERO	51%-100%									
OTRAS OBSERVACIONES										
<ul style="list-style-type: none"> - Se ha observado que el sobrecimiento estos niveles inferiores de la verdad. Además, se indica que la vivienda tiene 15 años de antigüedad. - Los muros se encuentran en malas condiciones por el salitre y humedad, indicaron que anteriormente la humedad era frecuentemente por los vecinos.

- Los muros que trabajan como soporte o portantes, son inestables e inseguros.
- Dimensiones: Altura de factor degradante x Ancho = 1.00x2.50 m, del muro su Altura x Ancho = 2.70x2.70
- El muro está afectado por los factores degradantes un 34.29 %.

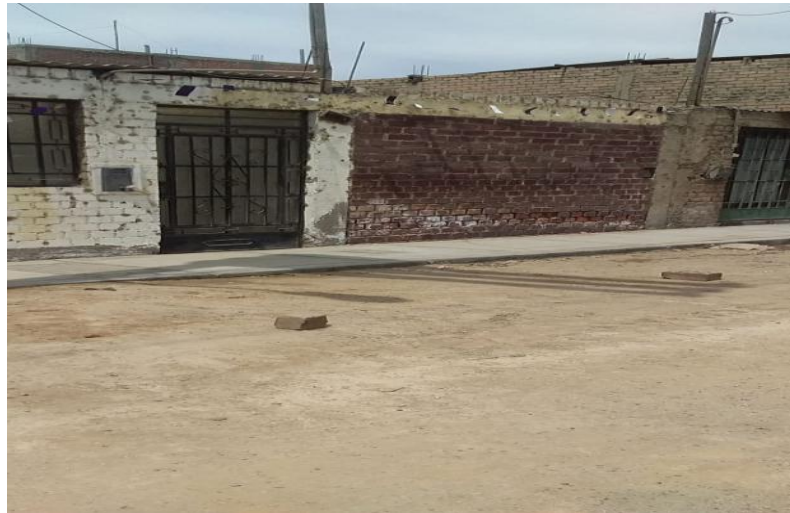
- Se verificó que el terreno está en niveles diferentes por ello la grietas son muy notorios.
- Se ha observado que no tiene sobrecimiento, pero nos informa que la vivienda tiene más de 20 años por ello, el sobrecimiento quedo muy abajo del NPT.
- Los muros se encuentran en malas condiciones por el salitre y humedad, indicaron que anteriormente la humedad frecuente por los vecinos.
- Dimensiones: Altura de factor degradante x Ancho = 0.60x3.80 m, Altura x Ancho = 2.50x3.80

- Los muros que trabajan como soporte o portantes, son inestables e inseguros.
- Dimensiones: Altura de factor degradante x Ancho = 0.60x3.80 m, Altura x Ancho = 2.50x3.80
- El muro está afectado por los factores degradantes un 24 %.

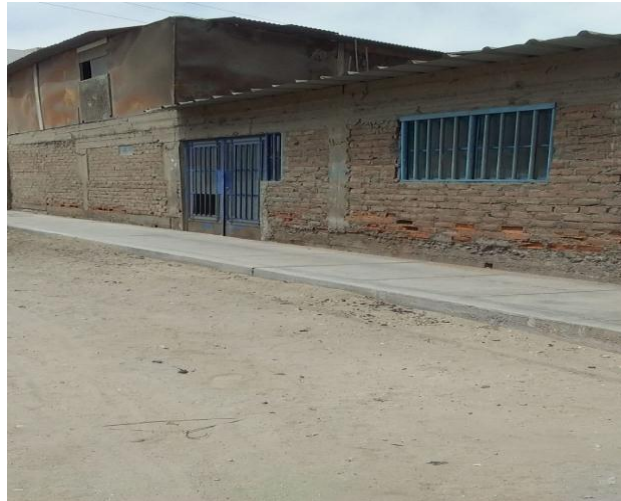
- Se verificó que el terreno está en niveles diferentes por ello la grietas son muy notorios.
- Se ha observado que no tiene sobrecimiento, pero nos informa que la vivienda tiene más de 20 años por ello, el sobrecimiento quedo muy abajo del NPT.
- Los muros se encuentran en malas condiciones por el salitre y humedad, indicaron que anteriormente la humedad frecuente por los vecinos.
- Dimensiones: Altura de factor degradante x Ancho = 1.20x2.50 m, Altura x Ancho = 2.80x2.50

- Los muros que trabajan como soporte o portantes, son inestables e inseguros.
- Dimensiones: Altura de factor degradante x Ancho = 1.20x2.50 m, Altura x Ancho = 2.80x2.50
- El muro está afectado por los factores degradantes un 42.8 %.
