**FACULTAD DE INGENIERÍA Y ARQUITECTURA
ESCUELA PROFESIONAL DE INGENIERÍA CIVIL**

**Aplicación de mallas desplegadas para mejorar el reforzamiento
estructural en viviendas autoconstruidas en el AA. HH Santa
Beatriz – Callao – 2020.**

TESIS PARA OBTENER EL TÍTULO PROFESIONAL DE:
Ingeniero Civil

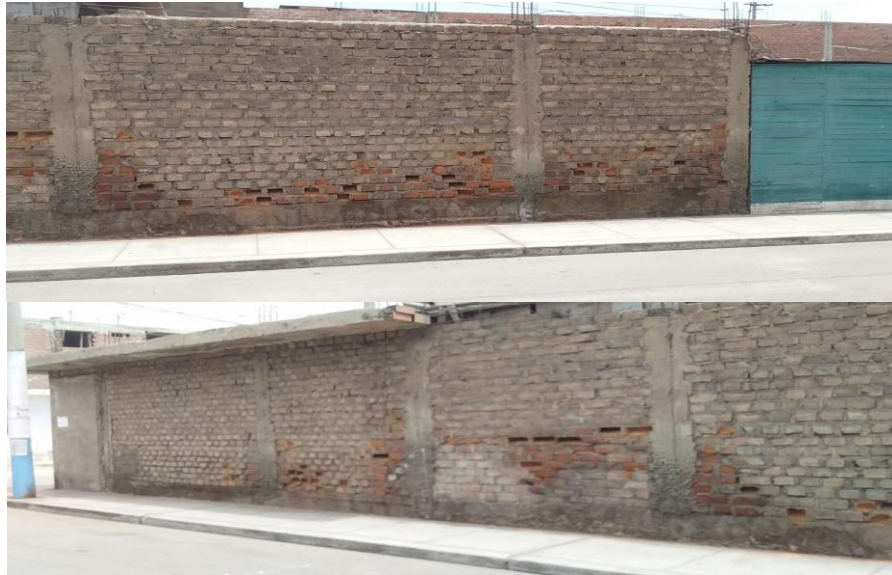
Anexo N 22: Ficha de Observación N. °5 - Estado degradantes de muro de albañilería

- Se verificó que el terreno está en niveles diferentes por ello la grietas son muy notorios.
- Se ha observado que no tiene sobrecimiento, pero nos informa que la vivienda tiene más de 17 años por ello, el sobrecimiento quedo muy abajo del NPT.
- Los muros se encuentran en malas condiciones por el salitre y humedad, indicaron que anteriormente la humedad frecuente por los vecinos.
- Dimensiones: Altura de factor degradante x Ancho = 1.23x2.50 m, Altura x Ancho = 2.80x2.50

- Los muros que trabajan como soporte o portantes, son inestables e inseguros.
- Dimensiones: Altura de factor degradante x Ancho = 1.23x2.50 m, Altura x Ancho = 2.80x2.50
- El muro está afectado por los factores degradantes un 43.9%

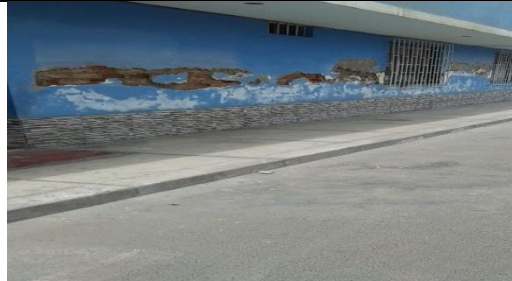
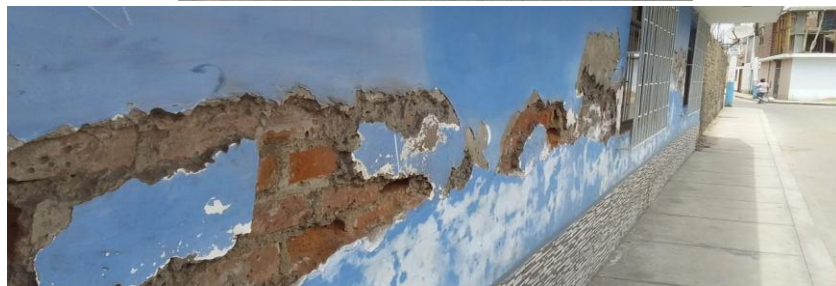
Anexo N 23: Ficha de Observación N. ° 6 - Estado degradantes de muro de albañilería

- Se verificó que el terreno está en niveles diferentes por ello la grietas son muy notorios.
- Se ha observado que no tiene sobrecimiento, pero nos informa que la vivienda tiene más de 15 años por ello, el sobrecimiento quedo muy abajo del NPT.
- Los muros se encuentran en malas condiciones por el salitre y humedad, indicaron que anteriormente la humedad frecuente por los vecinos.
- Dimensiones: Altura de factor degradante x Ancho = 0.80x2.75 m, Altura x Ancho = 2.90x2.75m

- Los muros que trabajan como soporte o portantes, son inestables e inseguros.
- Dimensiones: Altura de factor degradante x Ancho = 0.80x2.75 m, Altura x Ancho = 2.90x2.75m
- El muro está afectado por los factores degradantes en un 27.8 %.

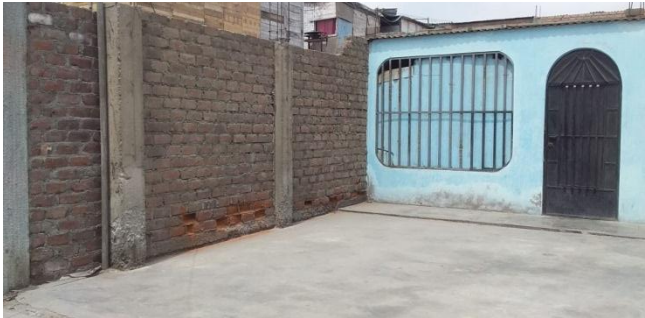
Anexo N 24: Ficha de Observación N.º 7 - Estado degradantes de muro de albañilería

- Se verificó que el terreno está en niveles diferentes por ello la grietas son muy notorios.
- Se ha observado que no tiene sobrecimiento, pero nos informa que la vivienda tiene más de 12 años por ello, el sobrecimiento quedo muy abajo del NPT.
- Los muros se encuentran en malas condiciones por el salitre y humedad, indicaron que anteriormente la humedad frecuente por los vecinos.
- Dimensiones: Altura de factor degradante x Ancho = 0.30x2.35 m, Altura x Ancho = 2.70x2.35

- Los muros que trabajan como soporte o portantes, son inestables e inseguros.
- Dimensiones: Altura de factor degradante x Ancho = 0.30x2.35 m, Altura x Ancho = 2.70x2.35
- El muro está afectado por los factores degradantes un 11 %.

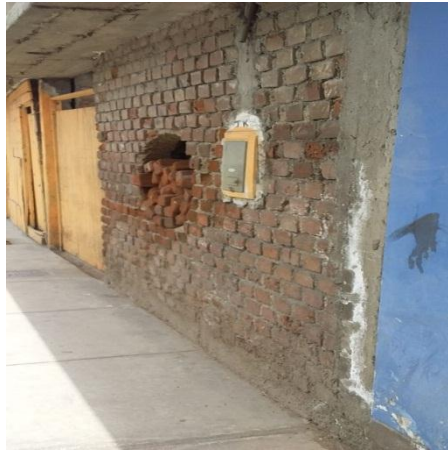
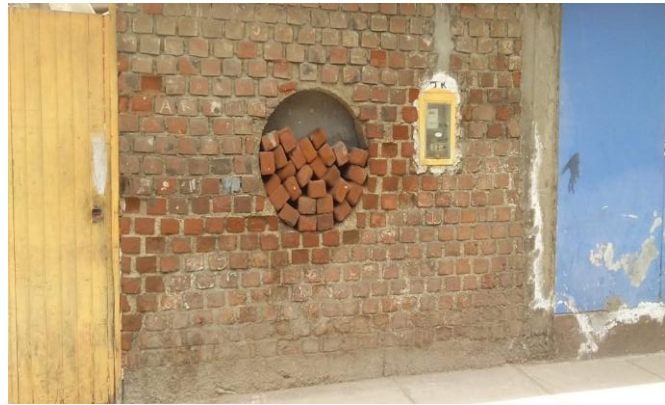
Anexo N 25: Ficha de Observación N.º 8 - Estado degradantes de muro de albañilería

- Se verificó que el terreno está en niveles diferentes por ello la grietas son muy notorios.
- Se ha observado que no tiene sobrecimiento, pero nos informa que la vivienda tiene más de 20 años por ello, el sobrecimiento quedo muy abajo del NPT.
- Los muros se encuentran en malas condiciones por el salitre y humedad, indicaron que anteriormente la humedad frecuente por los vecinos.
- Dimensiones: Altura de factor degradante x Ancho = 1.00x2.55 m, Altura x Ancho = 2.80x2.55

- Los muros que trabajan como soporte o portantes, son inestables e inseguros.
- La altura del muro tiene el 50% de salitre.
- Dimensiones: Altura de factor degradante x Ancho = 1.00x2.55 m, Altura x Ancho = 2.80x2.55
- El muro está afectado por los factores degradantes un 35.7%.

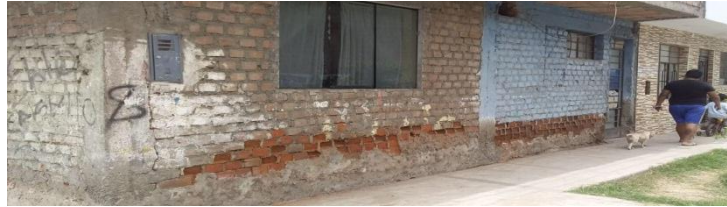
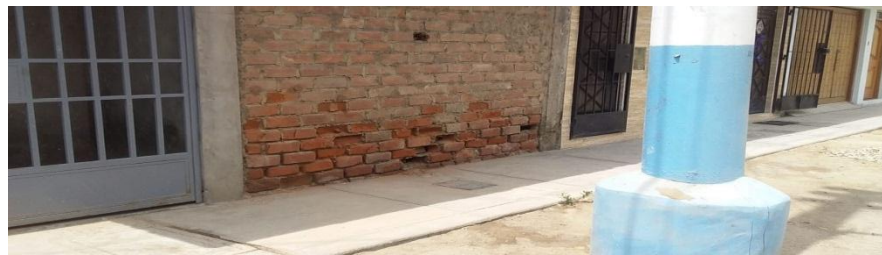
Anexo N 26: Ficha de Observación N. ° 9 - Estado degradantes de muro de albañilería

- Se verificó que el terreno está en niveles diferentes por ello la grietas son muy notorios.
- Se ha observado que no tiene sobrecimiento, pero nos informa que la vivienda tiene más de 20 años por ello, el sobrecimiento quedo muy abajo del NPT.
- Los muros se encuentran en malas condiciones por el salitre y humedad, indicaron que anteriormente la humedad frecuente por los vecinos.
- Dimensiones: Altura de factor degradante x Ancho = 0.7x2.50 m, Altura x Ancho = 0.70x2.50

- Los muros que trabajan como soporte o portantes, son inestables e inseguros.
- Dimensiones: Altura de factor degradante x Ancho = 0.70x2.50 m, Altura x Ancho = 2.70x2.50
- El muro está afectado por los factores degradantes un 25.9 %.

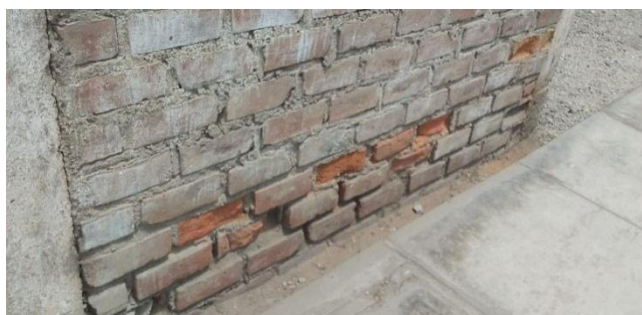
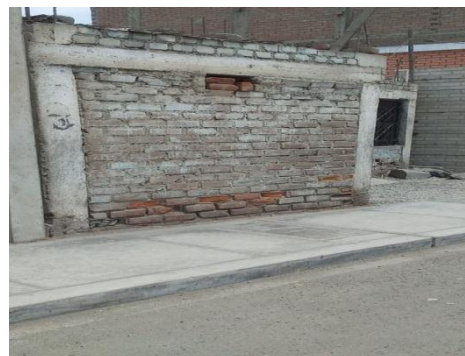
Anexo N 27: Ficha de Observación N. ° 10 - Estado degradantes de muro de albañilería

- Se verificó que el terreno está en niveles diferentes por ello la grietas son muy notorios.
- Se ha observado que no tiene sobrecimiento, pero nos informa que la vivienda tiene más de 20 años por ello, el sobrecimiento quedo muy abajo del NPT.
- Los muros se encuentran en malas condiciones por el salitre y humedad, indicaron que anteriormente la humedad frecuente por los vecinos.
- Dimensiones: Altura de factor degradante x Ancho = 0.30x2.30 m, Altura x Ancho = 2.60x2.30

- Los muros que trabajan como soporte o portantes, son inestables e inseguros.
- Dimensiones: Altura de factor degradante x Ancho = 0.30x2.30 m, Altura x Ancho = 2.60x2.30
- El muro está afectado por los factores degradantes un 42.85%
