UNIVERSIDAD CÉSAR VALLEJO

**“Evaluación técnica y financiera del tratamiento superficial de
vías usando emulsión asfáltica en la ciudad de Cutervo,
Cajamarca - 2018”**

TESIS PARA OBTENER EL TÍTULO PROFESIONAL DE:

Diseño de infraestructura vial

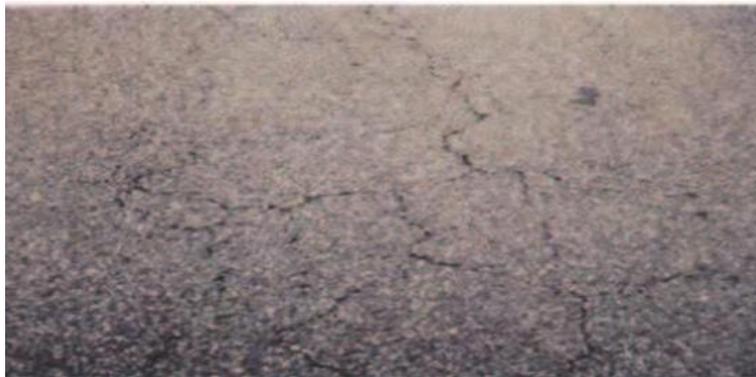
Figura 03: Piel de cocodrilo – Gravedad 1: Malla grande (> 0.5 m)

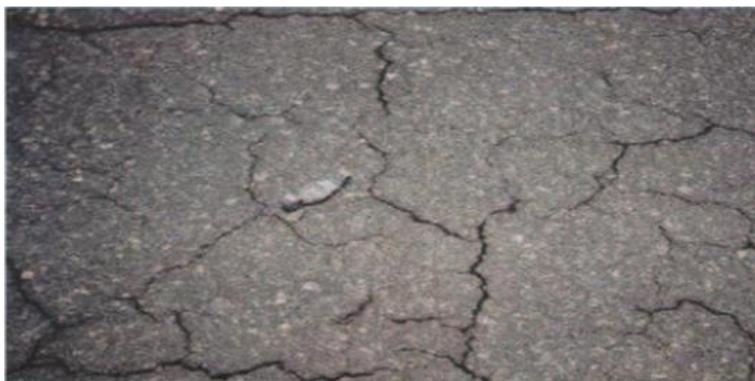
Figura 04: Gravedad 2: Malla mediana (entre 0.30 y 0.5)

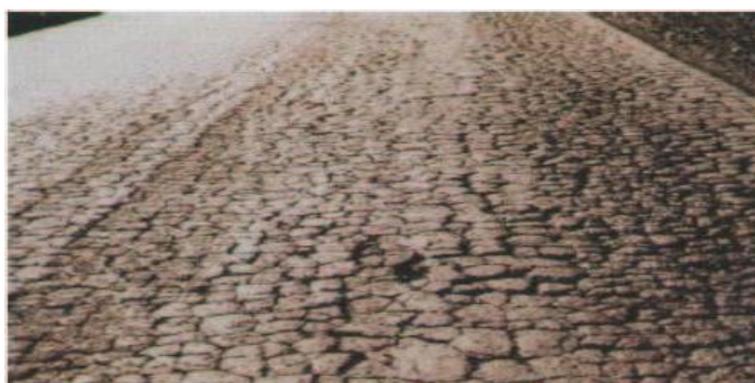
Figura 05: Gravedad 3: Malla pequeña (< 0.30 m)

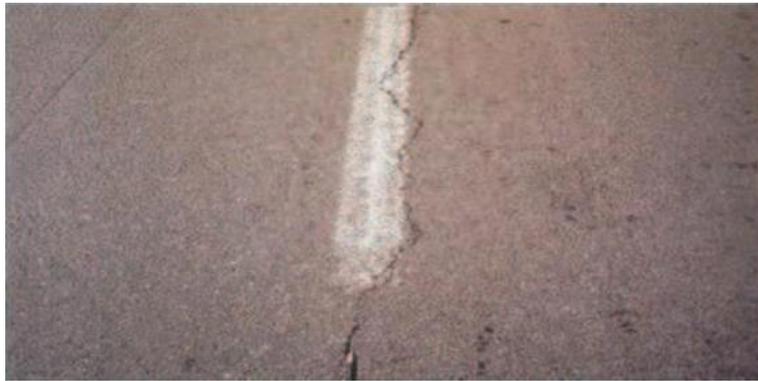
Figura 06: Fisuras longitudinales – Gravedad 1: Fisuras finas en las huellas de tránsito (ancho ≤ 1 mm)

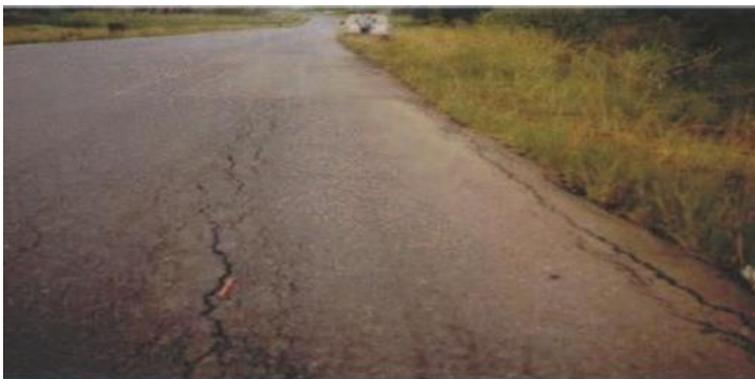
Figura 07: Gravedad 3: Fisuras gruesas, corresponden a fisuras abiertas y/o ramificadas (ancho > 3 mm). También se denominan grietas

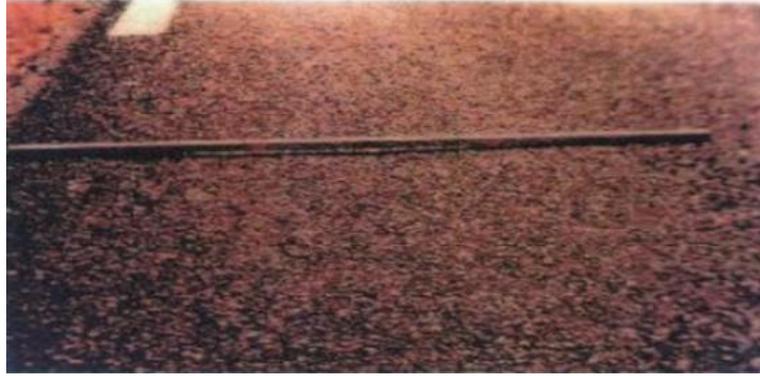
Figura 08: Deformaciones – (3ª depresión continua longitudinal) –
Gravedad 1: Profundidad sensible al usuario < 2 cm

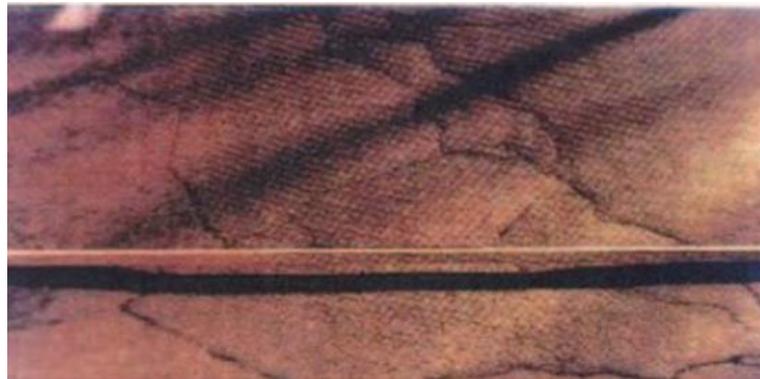
Figura 09: Deformaciones – (3ª depresión continua longitudinal) –
Gravedad 1: Profundidad entre 2 cm y 4 cm

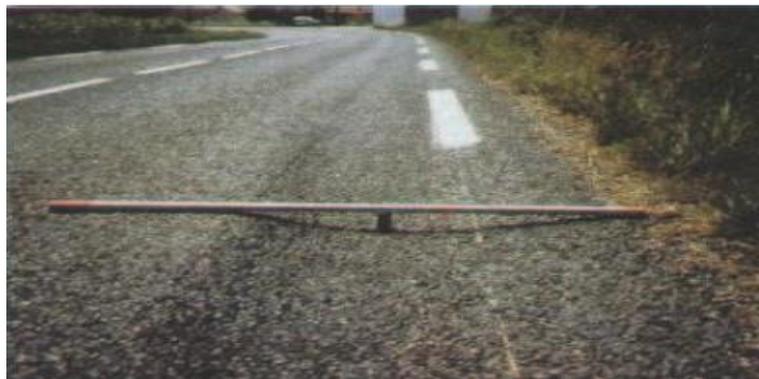
Figura 10: Gravedad 3: Profundidad > 4 cm

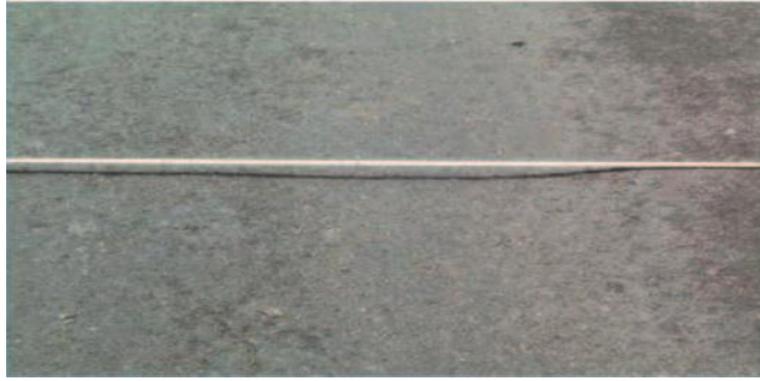
*Figura 11: Deformaciones (3b Hundimiento) Gravedad 2:
Profundidad entre 2 cm y 4 cm*

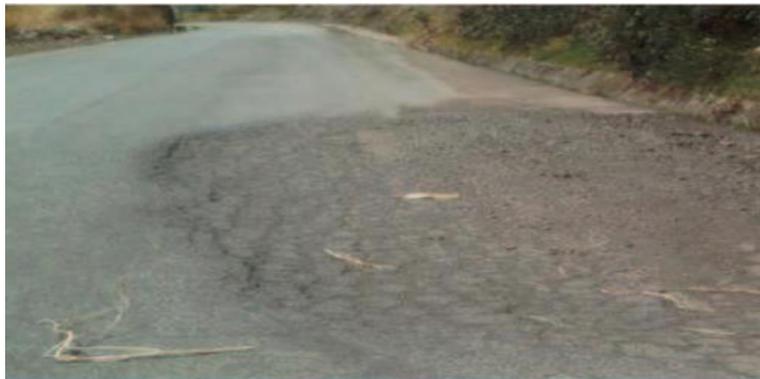
Figura 12: Gravedad 3: Profundidad > 4 cm

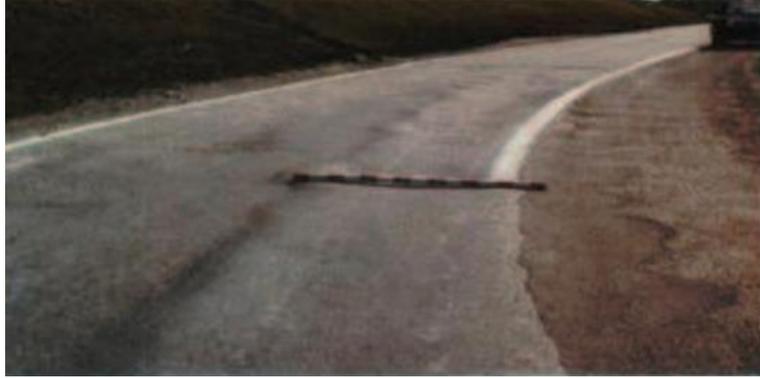
Figura 13: Gravedad 3: Profundidad > 12 mm

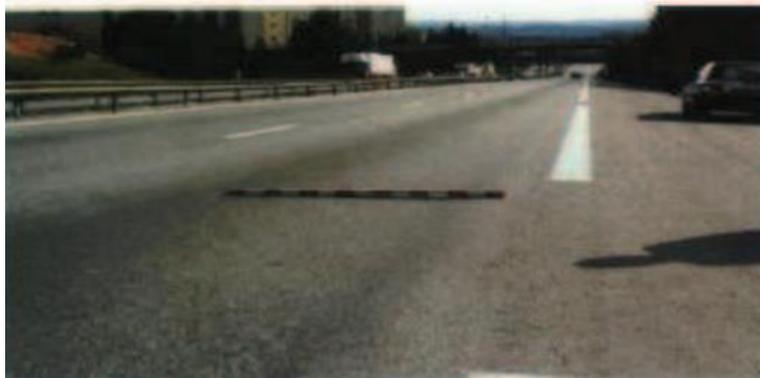
*Figura 14: Ahuellamiento – Gravedad 1: Profundidad \leq 6 mm
Gravedad 2: Profundidad > 6 mm y \leq 12 mm*

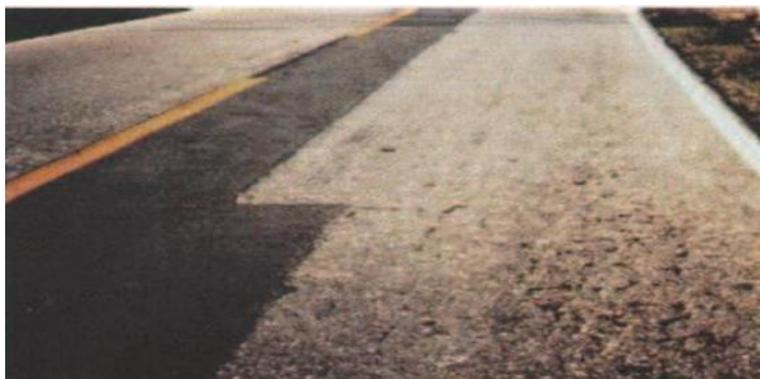
Figura 15: Reparaciones o parchado – Gravedad 1: Reparación o bacheo para deterioros/fallas superficiales

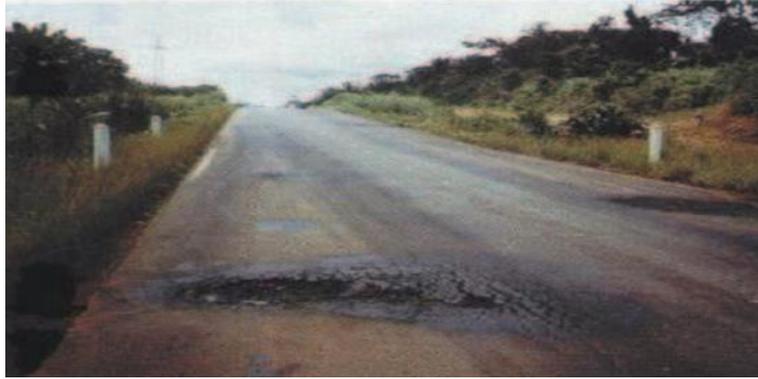
Figura 16: Gravedad 3: Reparación de piel de cocodrilo o de fisuras longitudinales, en mal estado

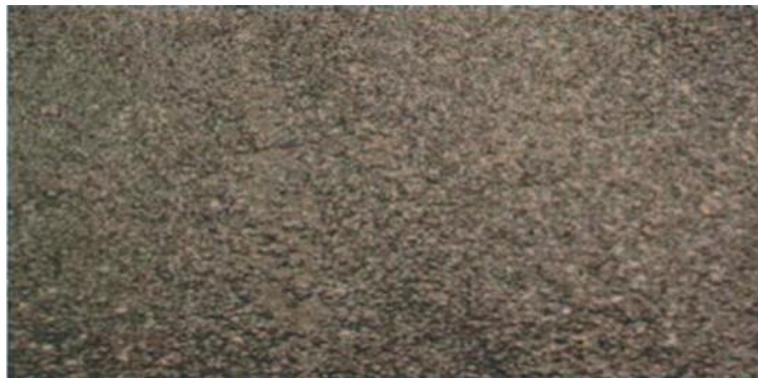
Figura 17: Gravedad 2: Puntual sin aparición de la base granular (desprendimiento del concreto asfáltico)

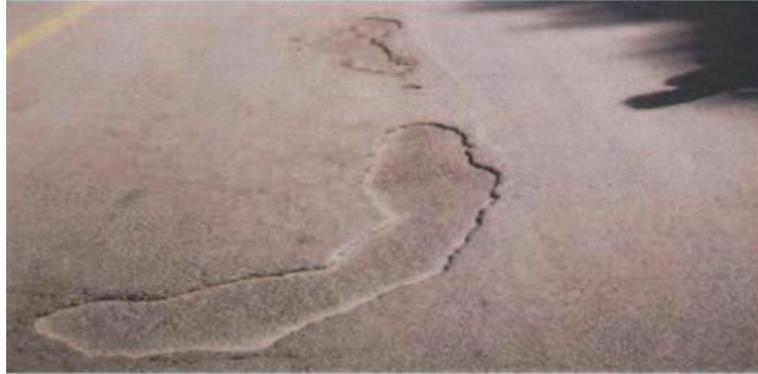
Figura 18: Desprendimiento

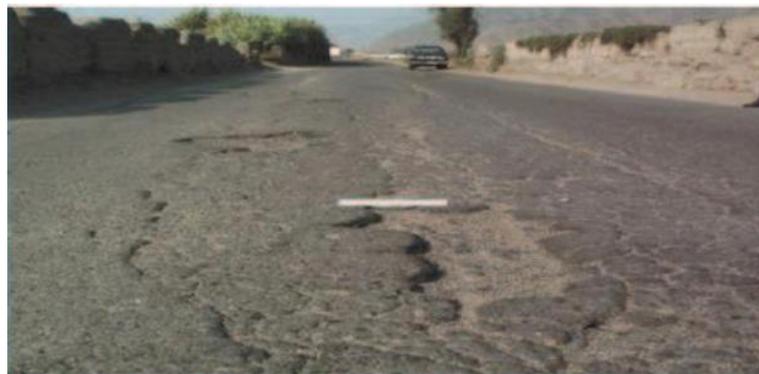
Figura 19: Baches (huecos) – Gravedad 1: Diámetro < 0.2 m

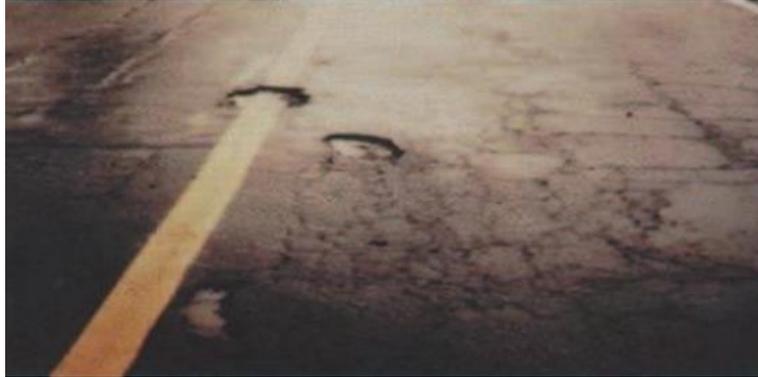
Figura 20: Baches (huecos) – Gravedad 2: Diámetro entre 0.2 y 0.5

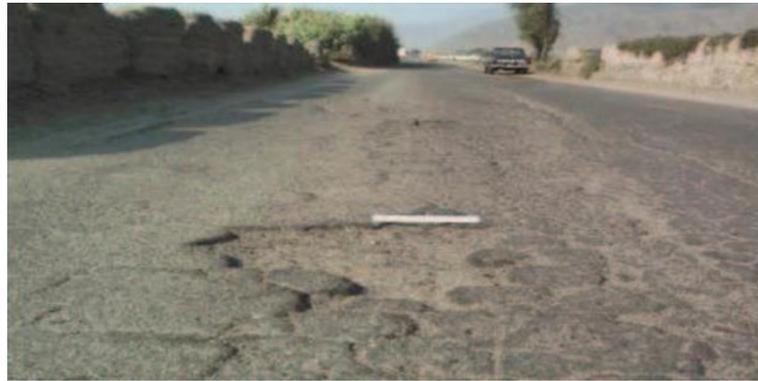
Figura 21: Gravedad 3: diámetro > 0.5 m

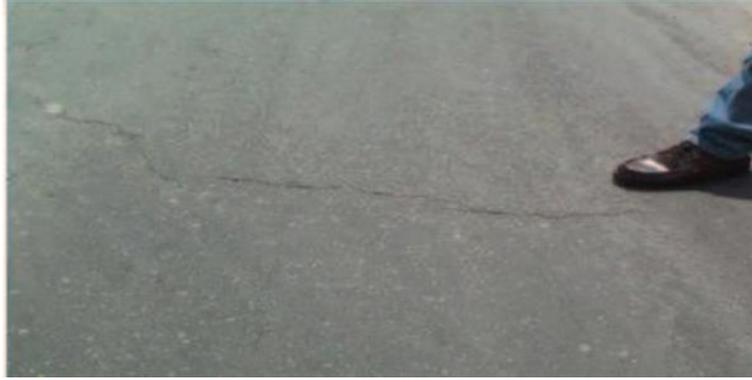
Figura 22: Fisuras transversales

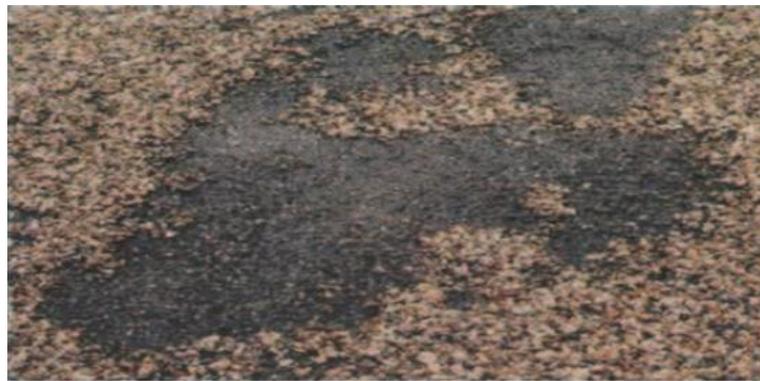
Figura 23: Desprendimiento – Gravedad 3: Continuo con aparición de la base granular

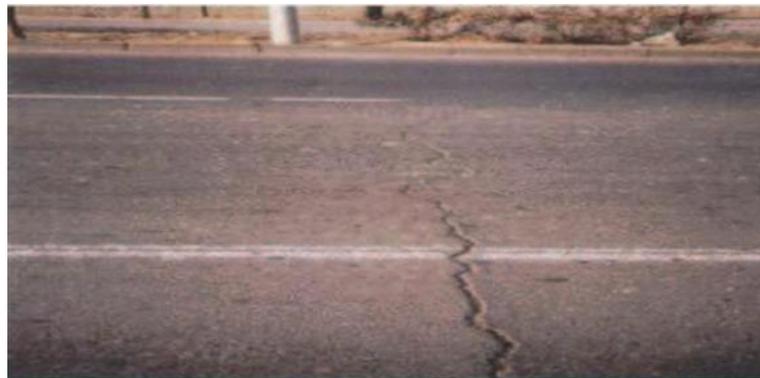
Figura 24: Gravedad 3: Fisuras gruesas corresponden a fisuras abiertas y/o ramificadas (ancho > 3 mm). También denominadas grietas

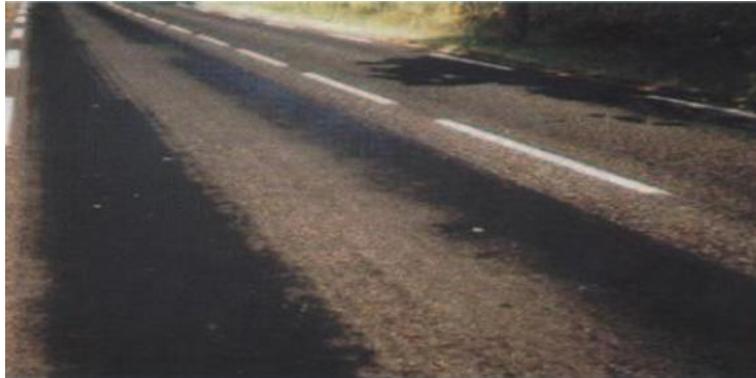
Figura 25: Exudación – Gravedad 3: Continua con superficie viscosa

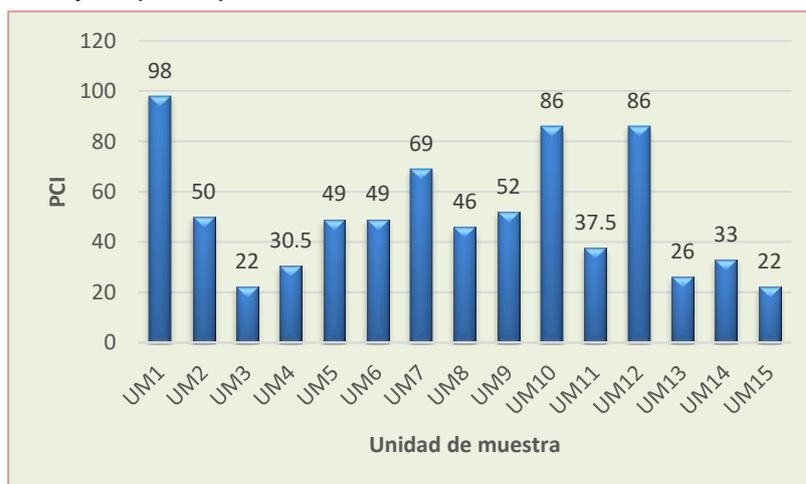
Figura 27: PCI de cada unidad de muestreo
Fuente: Tabla N° 19

De la figura 27 se deduce que la unidad de muestra N° 01, ubicada en la cuadra 3 del Jr. La Unión, tiene un PCI de 98; la unidad de muestra N° 02, se sitúa en la cuadra 03 del Jr. La Unión, tiene un PCI de 50; la unidad de muestra N° 03, se sitúa en la cuadra 02 del Jr. La Unión, tiene un PCI de 22; la unidad de muestra N° 04, se sitúa en la cuadra 01 del Jr. La Unión, tiene un PCI de 30.5; la unidad de muestra N° 05, se sitúa en la cuadra 05 del Jr. Bolívar, tiene un PCI de 49; la unidad de muestra N° 06, se ubica en la cuadra 05 del Jr. Bolívar, tiene un PCI de 49; la unidad de muestra N° 07, se ubica en la cuadra 06 del Jr. Bolívar, tiene un PCI de 69; la unidad de muestra N° 08, se ubica en la cuadra 06 del Jr. Bolívar, tiene un PCI de 46; la unidad de muestra N° 09, se ubica en la cuadra 01 de la Calle Jorge Guerrero Quijano, tiene un PCI de 52; la unidad de muestra N° 10, se ubica en la cuadra 01 de la Calle Jorge Guerrero Quijano, tiene un PCI de 86, la unidad de muestra N° 11, se ubica en el Jr. Bolívar cuadra 06, tiene un PCI de 37.5; la unidad de muestra N° 12, se ubica en el Jr. Bolívar cuadra 06, tiene un PCI 86; la unidad de muestra N° 13, se ubica en el Jr. Armando de los Ríos, cuadra 01, tiene un PCI de 26; la unidad de muestra N° 14, se ubica en el Jr. Armando de los Ríos, cuadra 01, tiene un PCI de 33 y la unidad de muestra N° 15 se ubica en el Jr. Armando de los Ríos, cuadra 01, tiene un PCI de 22. Siendo este último el Jr. Armando de los Ríos cuadra 01 la vía más deteriorada tal como lo especifica los resultados del método.

En la tabla N° 19 de resumen del PCI se demuestra que la condición de las vías evaluadas se encuentra en un estado regular con un promedio de rango de 50.40. De las cuales 5 unidades de muestreo que representa el 33.3% se ubican en la condición de regular, 4 (27%) están en condición de malo dentro del rango de 26 a 40, 3 unidades de muestreo que representan el 20% se encuentran en condición de excelente, 2 (13%) están en condición de muy malo dentro de un rango de 11 a 25 y 1 que representa 6.7% se ubica en una condición de bueno.

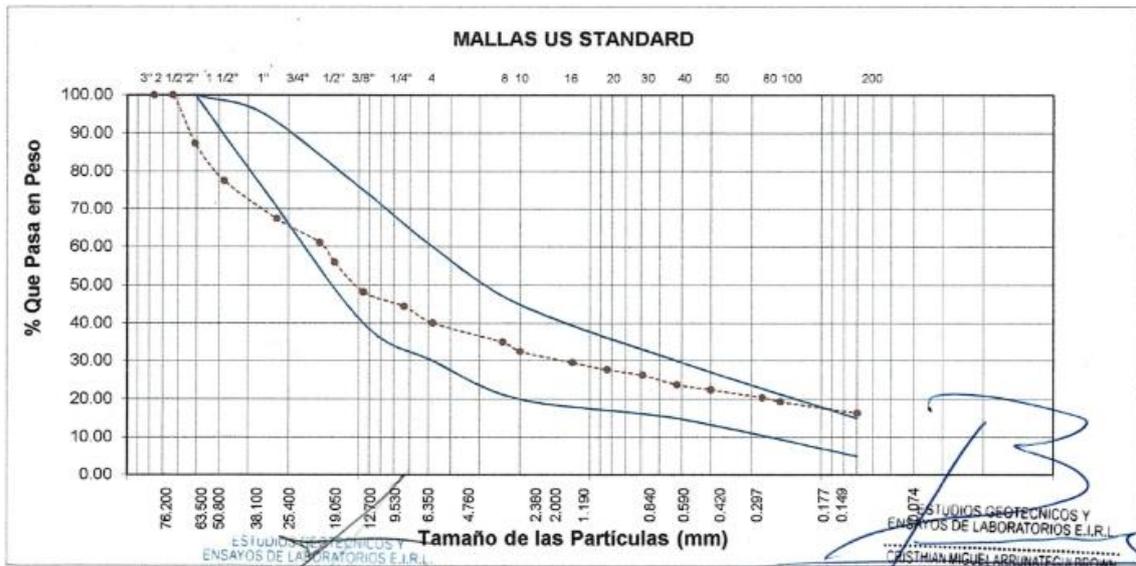
Como resultado se obtuvo que mediante en ensayo granulométrico el material no cumple lo estipulado en noma, a continuación, se muestra el resultado obtenido para las muestras ensayadas:

Figura 28: Muestra 01 - Ensayo granulométrico

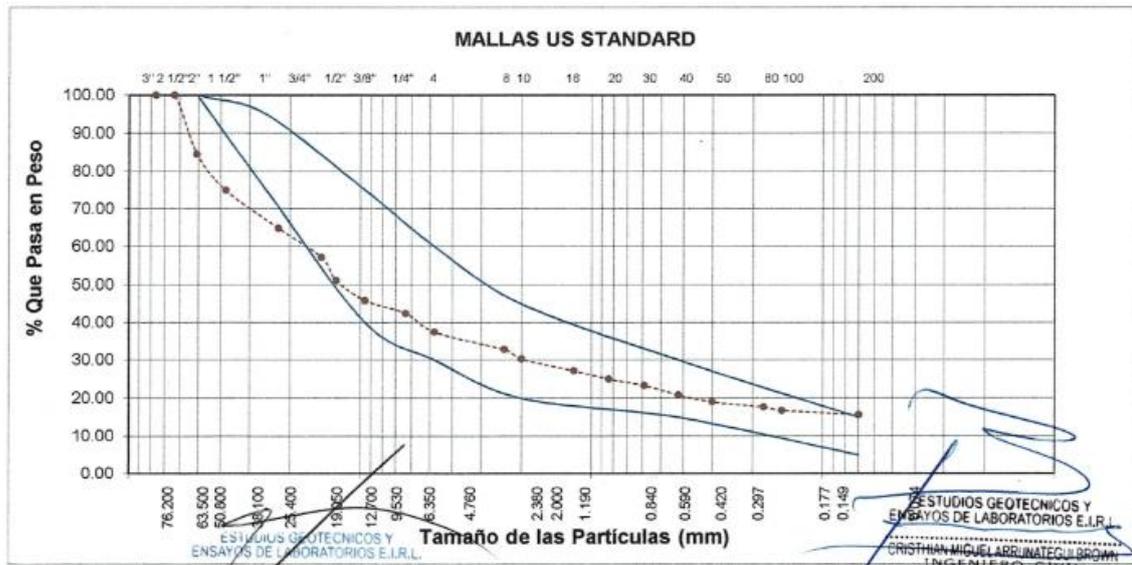
Figura 29: Muestra 02 - Ensayo granulométrico

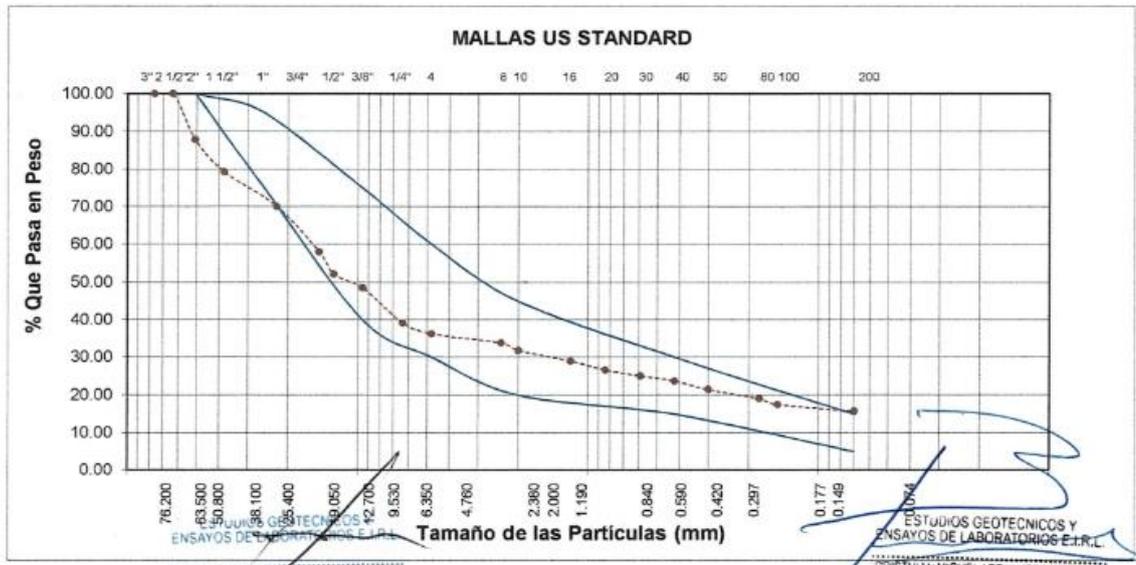
Figura 30: Muestra 03 - Ensayo granulométrico

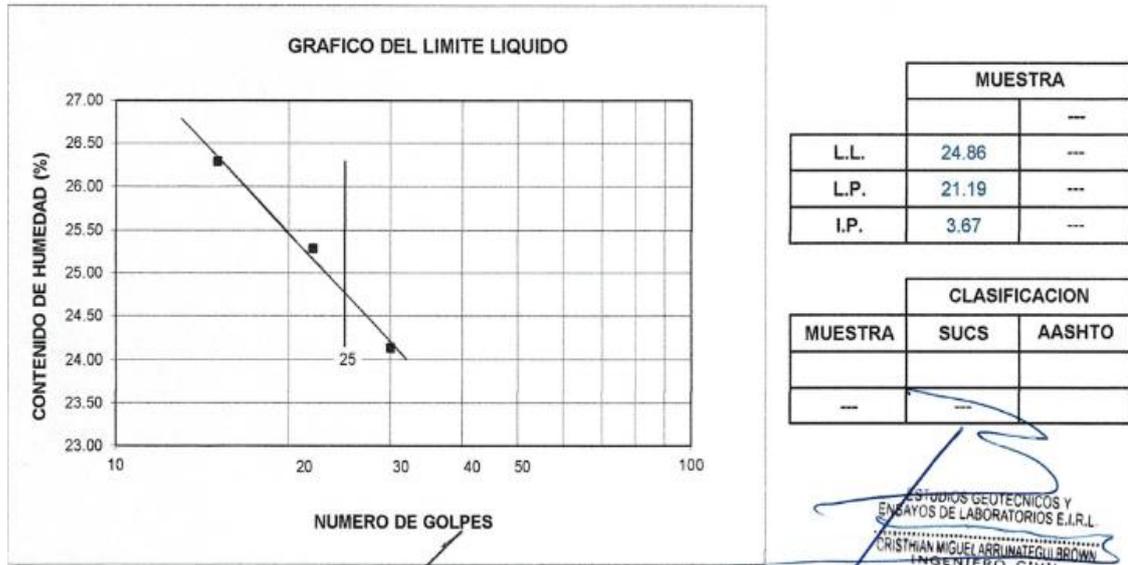
Figura 33: Muestra 03: - Ensayo del límite del liquido

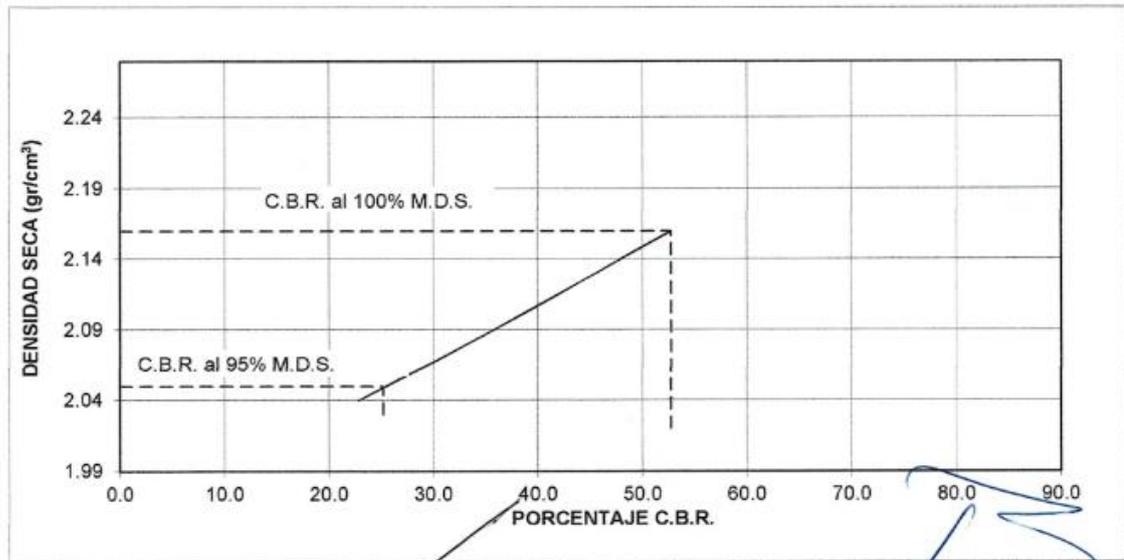
Figura 36: Muestra 03 - Muestra de CBR

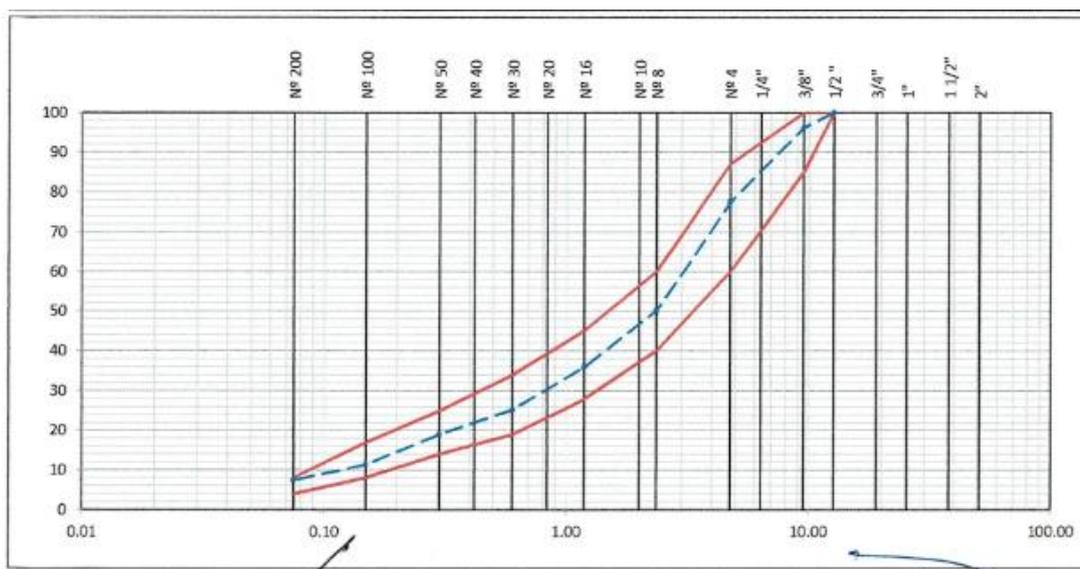
Se efectuó el análisis granulométrico y porcentaje de malla 200 ensayos arrojando resultados dentro lo establecido en ASTM – D 546, a continuación, se muestran los resultados obtenidos:

Figura 43: Muestra 01: Análisis granulométrico y porcentaje de malla 200

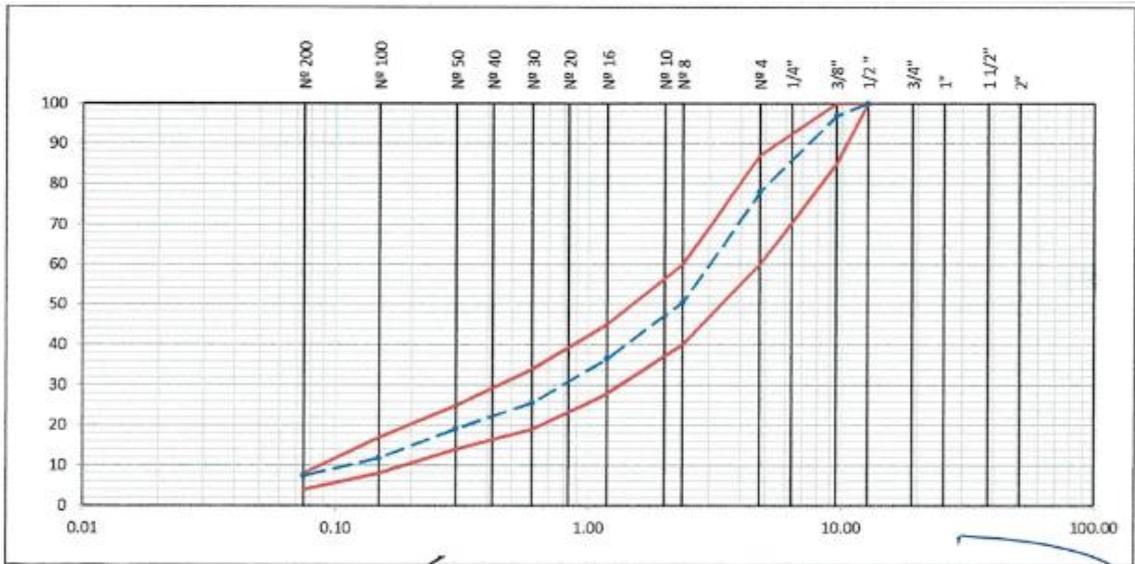
Figura 44: Muestra 02: Análisis granulométrico y porcentaje de malla 200

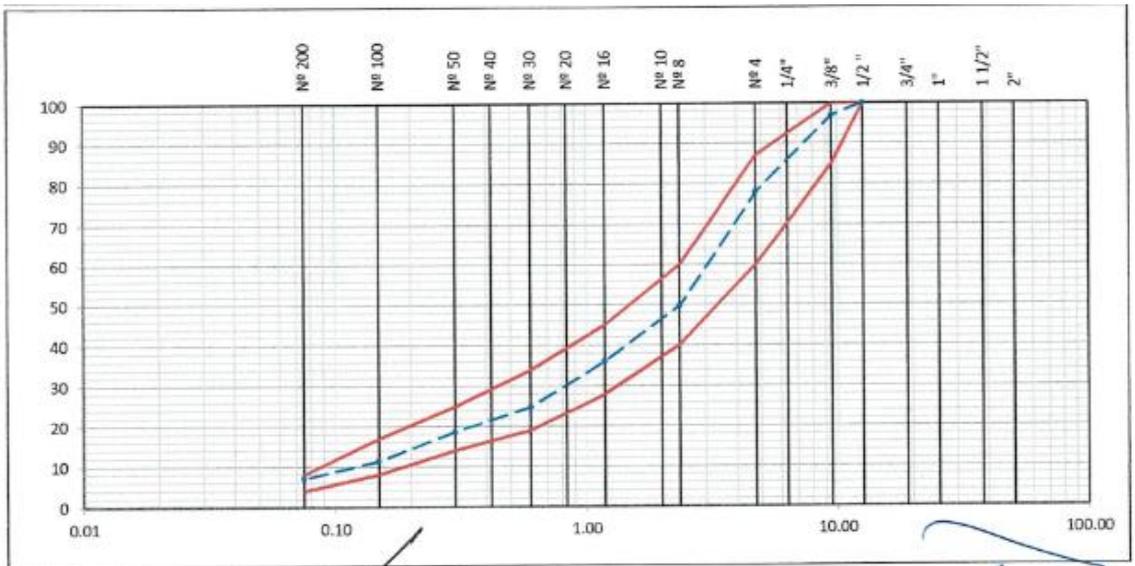
Figura 45: Muestra 03: Análisis granulométrico y porcentaje de malla 200

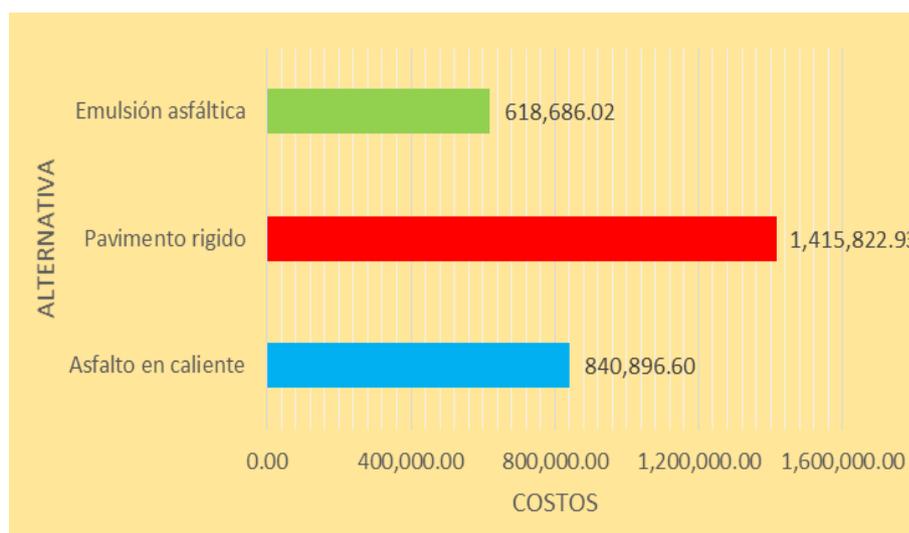
Realizando la evaluación respectiva se puede apreciar que la diferencia de costos entre el pavimento rígido y el asfalto en caliente es de 574,926.33 soles, la diferencia de costo entre pavimento rígido y emulsión asfáltica asciende a 797,136.91 soles y que la diferencia de costos de asfalto en caliente con emulsión asfáltica es de 222,210.58 soles.

Figura 48: Comparación de costos

Alternativa	Costo
Pavimento rígido	1,415,822.93 soles
Emulsión asfáltica	618,686.02 soles
Asfalto en caliente	840,896.60 soles

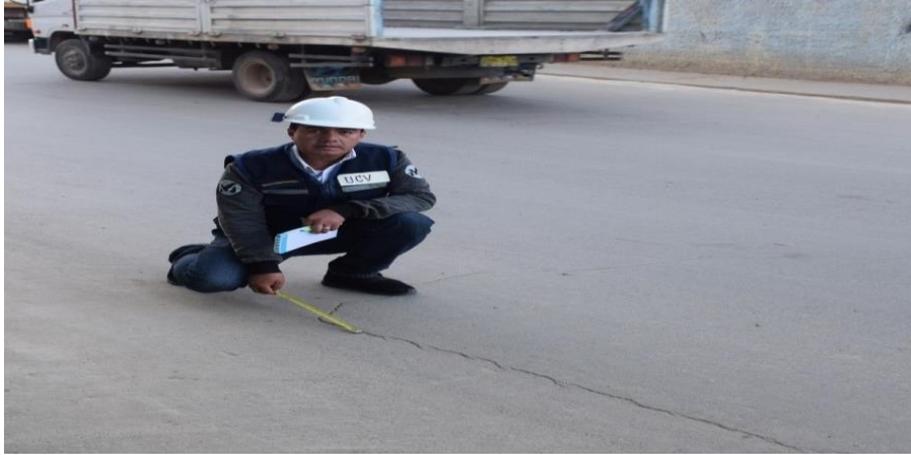
Evaluación de una grieta longitudinal
