**FACULTAD DE INGENIERÍA Y ARQUITECTURA
ESCUELA ACADÉMICO PROFESIONAL DE INGENIERÍA
DE MINAS**

Análisis estructural del macizo rocoso para determinar el factor de
seguridad en taludes de la carretera Cochabamba – Cutervo –
Puerto Chiple

**TESIS PARA OBTENER EL TÍTULO PROFESIONAL DE:
INGENIERO DE MINAS**

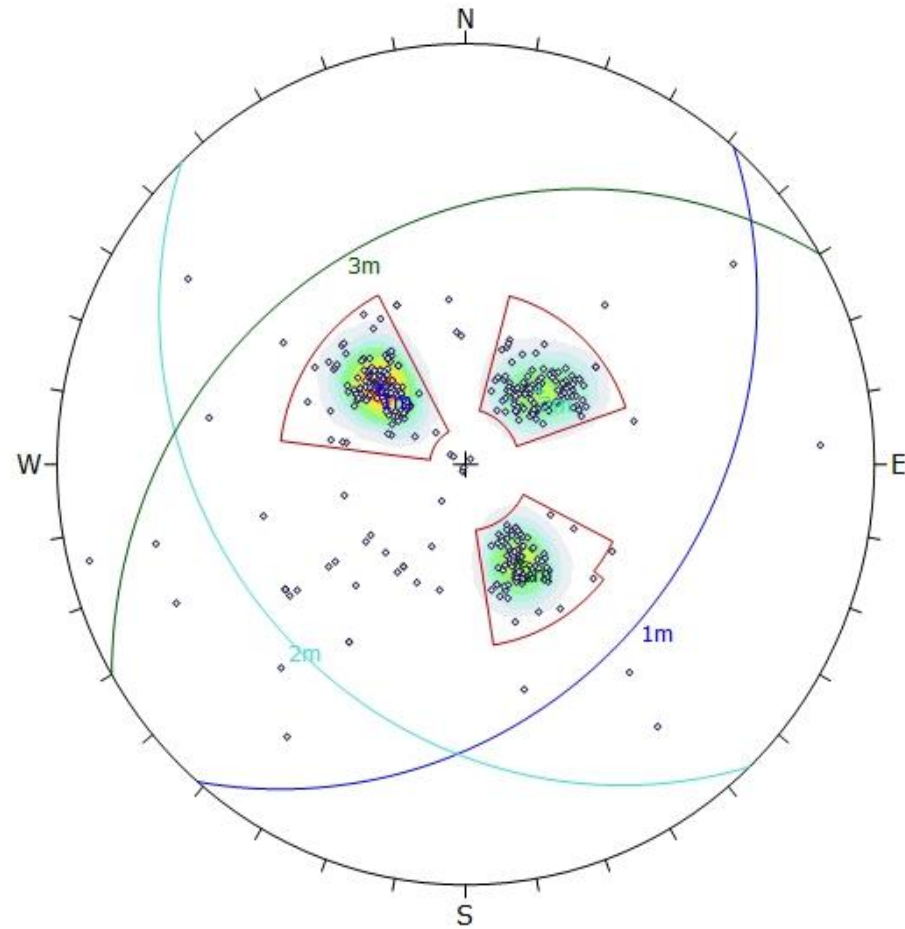
Plot Mode	Pole Vectors
Vector Count	427 (427 Entries)
Hemisphere	Lower
Projection	Equal Angle

Figura 2: Planos principales.

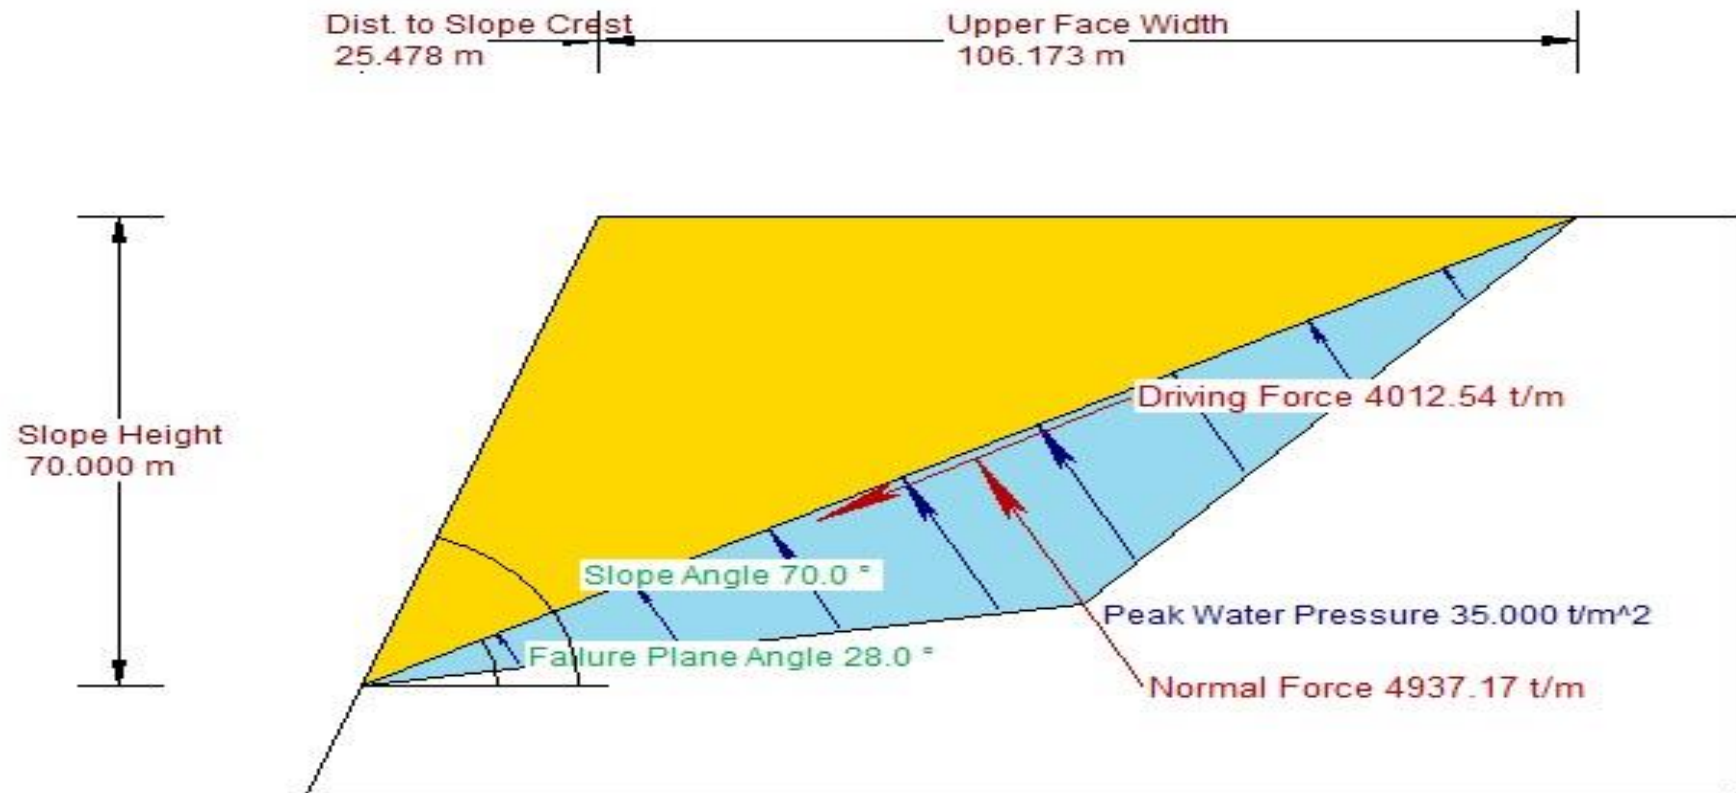
Figura 6: Factor de seguridad en condiciones saturadas y estáticas.

En la tabla N°11 se presenta los factores de seguridad. En el análisis del factor de seguridad se utilizó el método determinístico en el mecanismo de falla planar antes identificada por el análisis cinemático. En condiciones secas y estático se obtiene un factor de seguridad de 2.073 valor que indica que el desplazamiento planar no sucederá. En las condiciones saturadas y estático se obtiene un factor de seguridad de 1.742 valor que indica estabilidad en el talud por el mecanismo de falla planar. Y en las condiciones saturadas pseudo-estático se tiene un factor de seguridad de 1.098 valor que indica inestabilidad por el mecanismo de falla planar. Debido a la experiencia en obras civiles y mineras el factor de seguridad mínimo es de 1.5 en taludes.

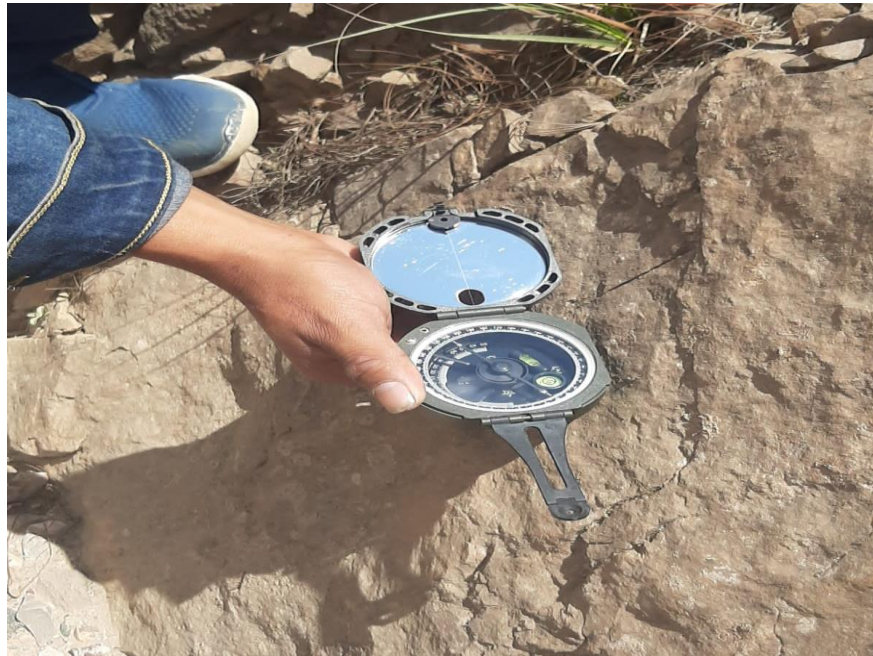
Toma de datos de las principales discontinuidades.
