UNIVERSIDAD CÉSAR VALLEJO

“Propuesta de técnica de reforzamiento estructural para controlar esfuerzos y deformaciones de la casona colonial del Centro Histórico Cusco – 2020”

TESIS PARA OBTENER EL TÍTULO PROFESIONAL DE:

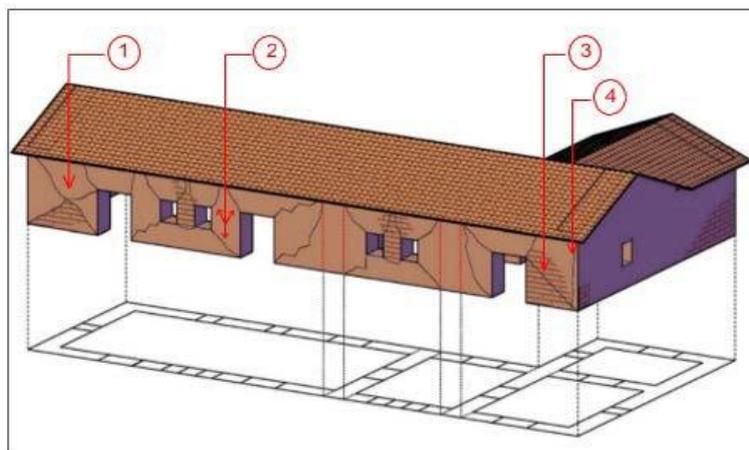
Figura N° 01: Tipos de daños típicos en construcciones históricas de Adobe

Grietas en aspa en las esquinas (1).

Grietas en los vanos “ventanas y puertas (2).

Grietas diagonales en esquinas (3).

Grieta vertical en esquina (4).

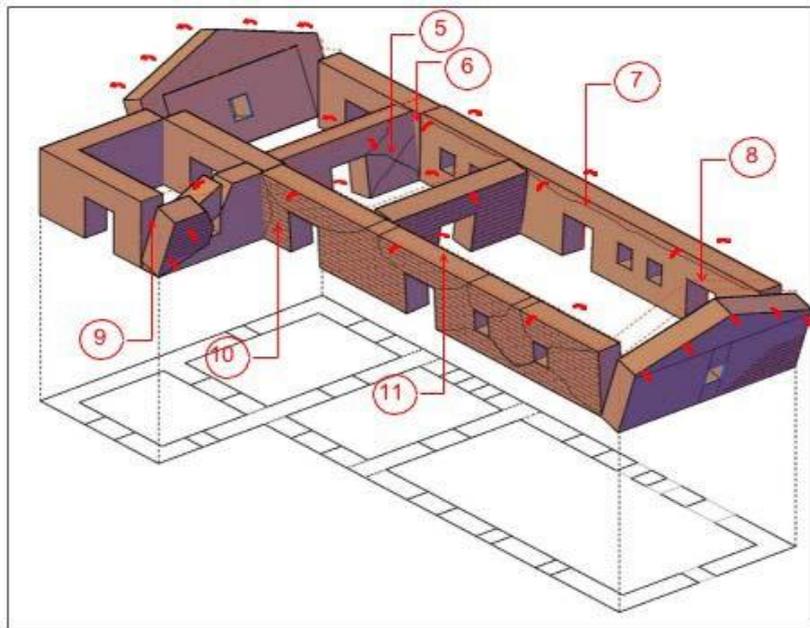
Figura N° 02: Tipos de daños típicos en construcciones históricas de Adobe

Grietas por corte en forma de “X” en el plano (5)

Grietas horizontales en la parte superior de los muros (7).

Daños en la intersección de muros perpendiculares (10).

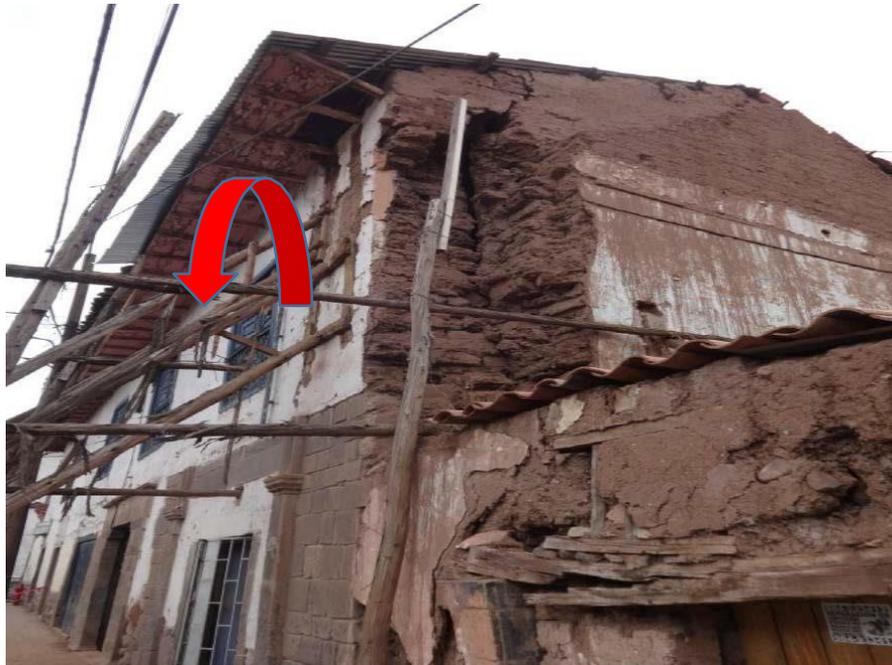
Figura N° 03: Grieta vertical por efecto del tímpano

(altura-grosor) alto, de cual no son capaces de soportar cargas verticales del techo muy pesados, al no encontrarse bien conectados con resto del edificio el cual van apareciendo grietas severas entre la parte superior del muro con parte inferior de la estructura del techo.

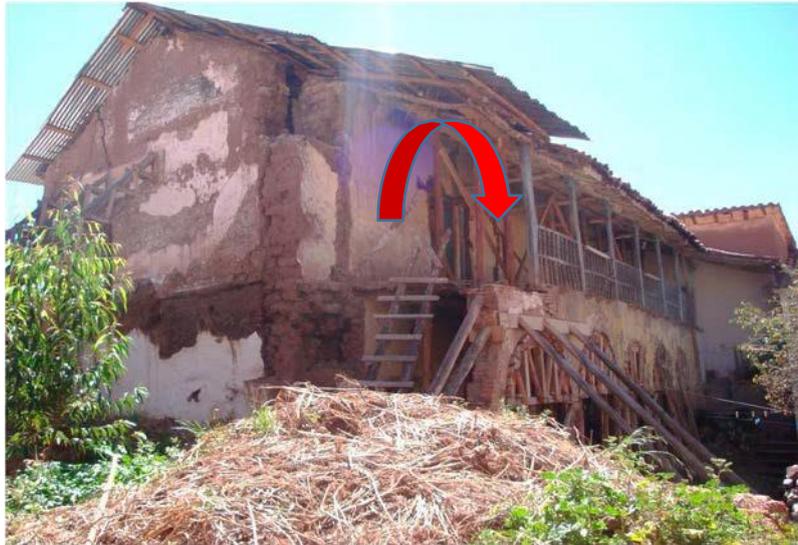
La mayoría de las edificaciones presenta una mampostería de adobe perpendiculares entre sí, según este considerada la configuración geométrica, un techo flexible (no hay arriostre lateral en los muros) teniendo un comportamiento independiente entre ellos, el cual producirá concentraciones de esfuerzos a tracción en la parte superior de las esquinas, produciendo uno de los primeros tipos de grietas en estas construcciones.

Figura N°04: Grieta en la esquina del muro exterior prolongada de arriba hacia abajo también llamado grieta por desgarre.

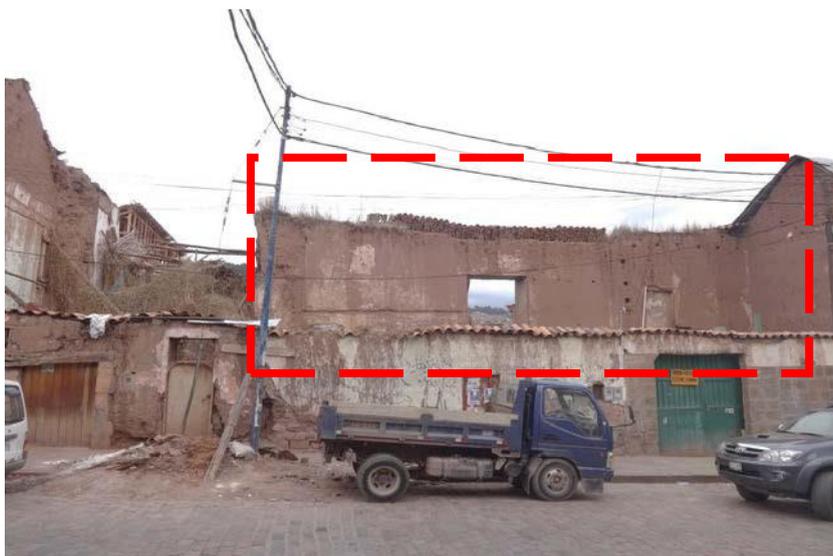
Figura N°05: Grietas por flexión fuera del plano.

Generalmente no se presentan en las casas coloniales ya que la relación de esbeltez es pequeña, pero si el inmueble pierde la parte de la cobertura y la relación de esbeltez es alto presentándose en muros libres como se puede observar en la figura se generan las grietas comúnmente cerca de la base debido a la flexión fuera del plano, balanceándose como un sólido rígido conllevando al colapso de la misma.

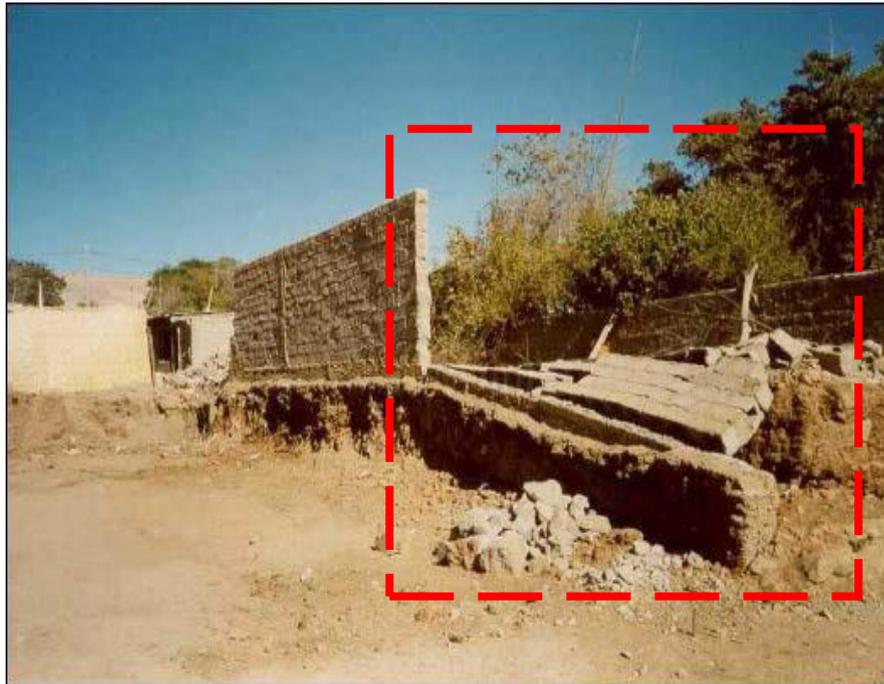
Figura N° 06: grieta por flexión fuera del plano.

Rara vez se presenta en las casonas coloniales debido a la relación altura/grosor bajo, que presentan los muros, sin embargo, pueden generarse a media altura del muro por falta de confinamiento en la parte superior que le brinda la presencia de una viga collar o el sistema de cobertura.

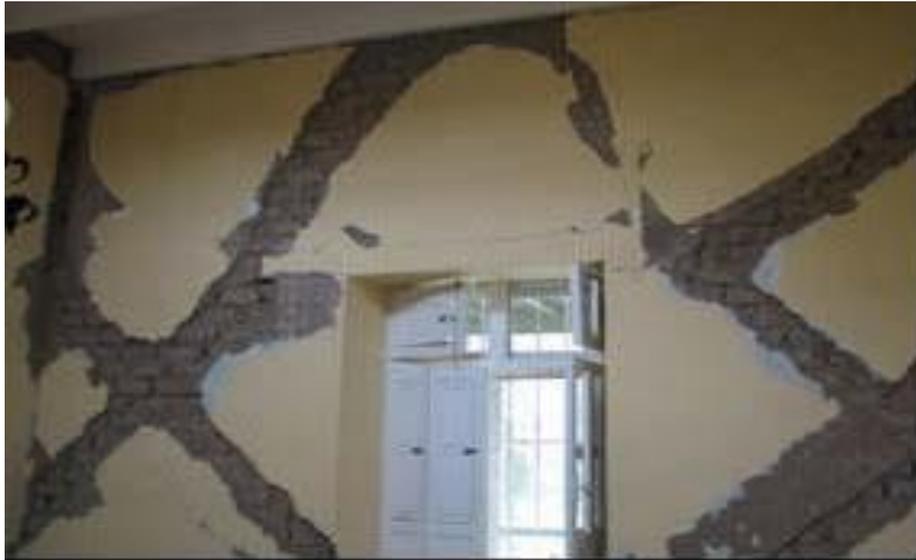
Figura N° 07: Grietas diagonales por fuerzas cortantes en el plano del muro

Las grietas diagonales se presentan debido a las fuerzas cortantes que se producen en el plano del muro que va estar controlado por la existencia de algún tipo de amarre en el techo o el mismo grosor del muro, estos movimientos cíclicos del sismo que van en la dirección del plano del muro produce los agrietamientos en forma de "X" lo cual son generados por las fuerzas de tracción con un ángulo de 45° aproximadamente con respecto a la horizontal dejando al muro dividido, esta energía se disipa por los agrietamientos por fricción a causa del peso propio y la fuerza horizontal del movimiento telúrico.

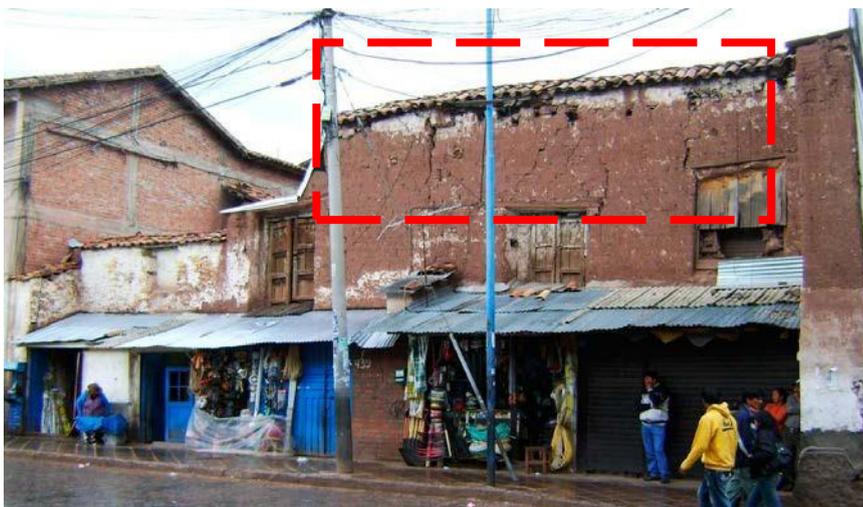
Figura N° 08: Grietas cerca de los vanos

Se generan debido a la concentración de los esfuerzos cortantes y la incompatibilidad física (propiedades mecánicas) entre el adobe y los dinteles de madera, estas grietas se van prolongando en las esquinas de los vanos en forma diagonal o vertical hasta alcanzar la parte inferior y/o superior del muro siendo en algunos casos más graves la desfragmentación del mismo y presentar un riesgo para la seguridad.

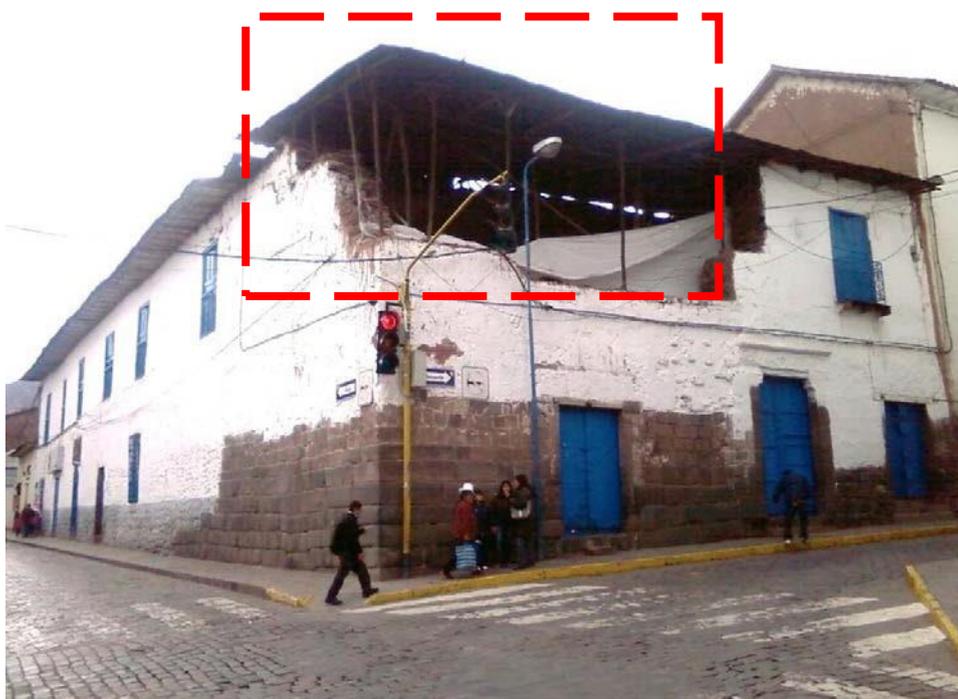
Figura N° 09: Daños en las intersecciones de muros ortogonales

Son grietas que se generan en la parte superior extendiéndose en forma inclinada o vertical hacia la parte inferior del muro, debido a la combinación de esfuerzos cortantes entre la intersección de los muros perpendiculares producidas por el sismo y el peso del techo o daños que estén asociados a ello, quedan desfragmentados y aislados, comportándose como un muro libre del cual aumenta la posibilidad de volteo o colapso.

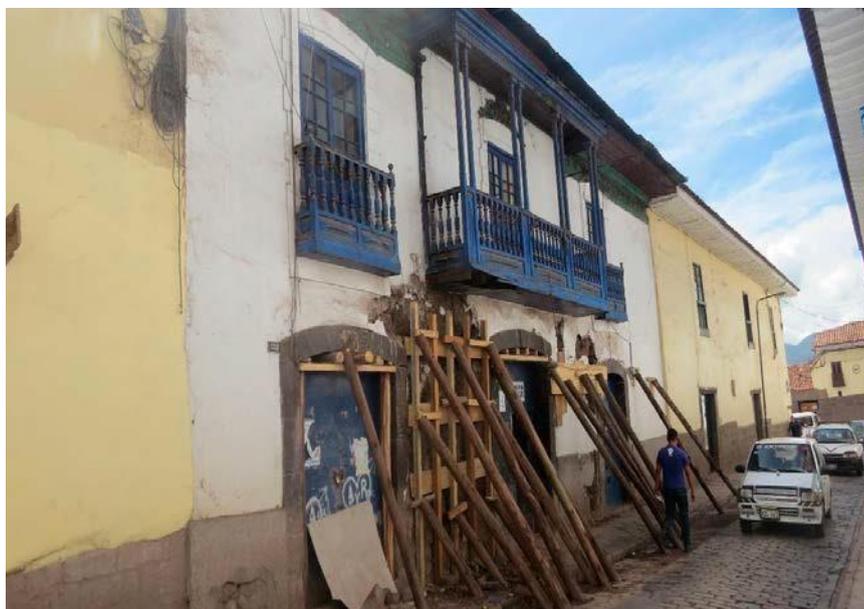
Foto N° 10: efecto de las condiciones preexistentes.

Cuando un muro pierde la verticalidad de acuerdo al cuadro que se muestra es más propenso a voltearse si se encuentra la parte inferior humedecida o agrietada, en tal caso se tiene que juntar firmemente a otros elementos estructurales como muros perpendiculares de la construcción o a estructuras provisionales como los apuntalamientos hasta llevarlo a una verticalidad aceptable.

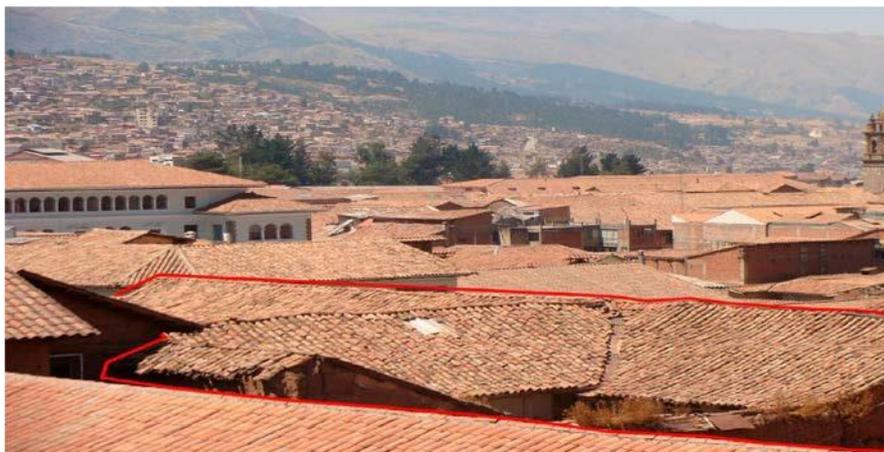
Figura N° 11: daños presentados en techo

Cuando se tiene un techo pesado que mayormente se encuentra en las casonas coloniales causan empujes horizontales en la parte superior de los muros y esto ocurre cuando la armadura tipo tijeral se encuentren dañados por filtración de la lluvia o están mal contruidos.

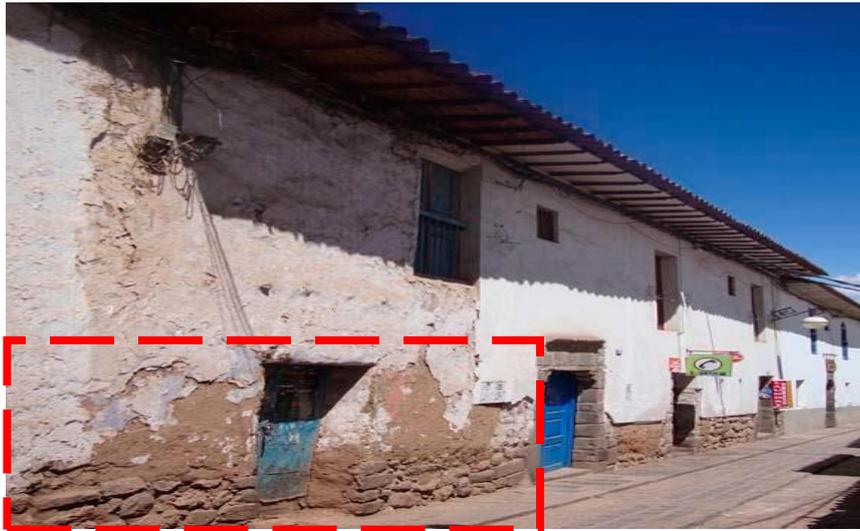
Se presenta cuando hay una inadecuada protección de los muros contra la lluvia, presencia de humedad en el suelo, la cimentación es inadecuada o no hay presencia total de ella, como también instalación de agua defectuosas empotradas en los muros de adobe se produce la erosión y debido a las cargas verticales que soportan, hacen que los muros se hinchen transversalmente perdiendo su resistencia a compresión y al corte, llegando a producirse el colapso.

Figura n 13: Erosión en los muros por humedad.

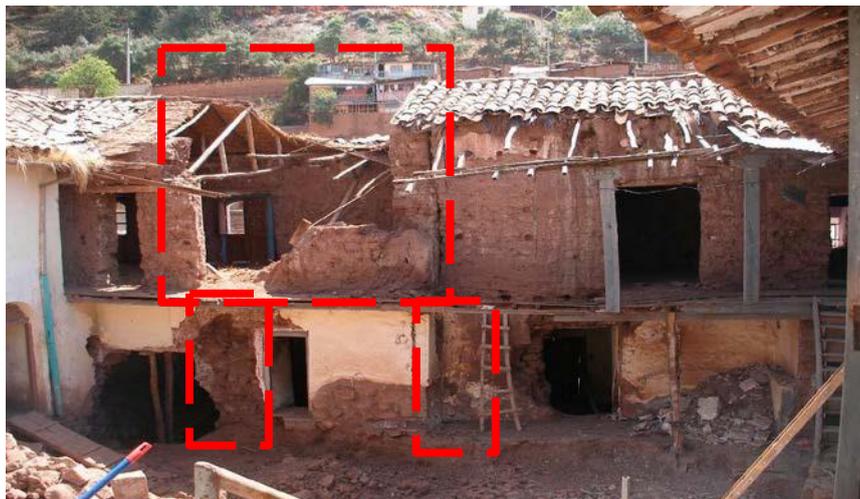
Figura N° 14: Grietas pre existente

Son la aparición de grietas o fisuras producidas por un evento sísmico anterior, también por asentamiento de las cimentaciones o por deformación de la mampostería de adobe aumentando la susceptibilidad de daño del inmueble. Estos daños dependen de las aceleraciones máximas horizontales que presentan cada movimiento telúrico como se ve en el cuadro.

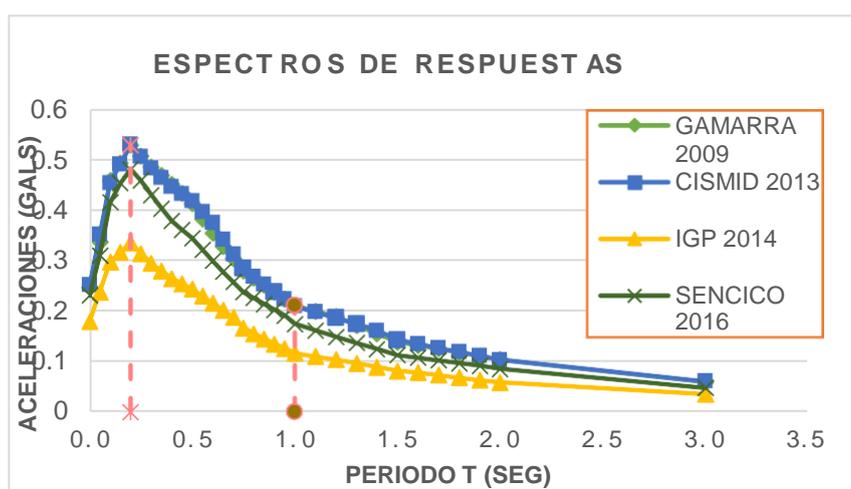
Los siguientes resultados obtenidos con el método PSHA y el programa de cómputo R-CRISIS V18.4. muestra diferentes espectros, presentando la distribución de ordenadas espectrales para Cusco.

Figura 15: Espectros de respuestas de aceleración de diferentes investigaciones, para Cusco

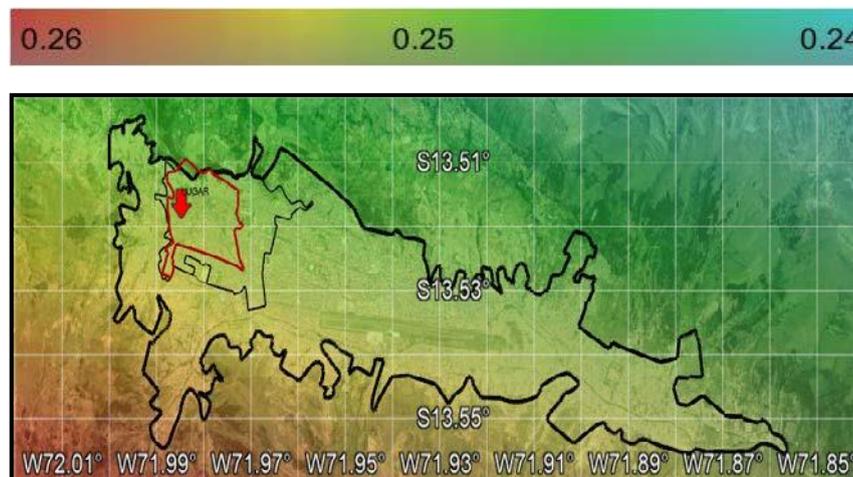
Figura 16: Mapa de Peligro sísmico para Cusco, valores de aceleraciones máximas (gals) en T=0.00 según datos del cuadro de CISMID, para un periodo de retorno de 475 años.

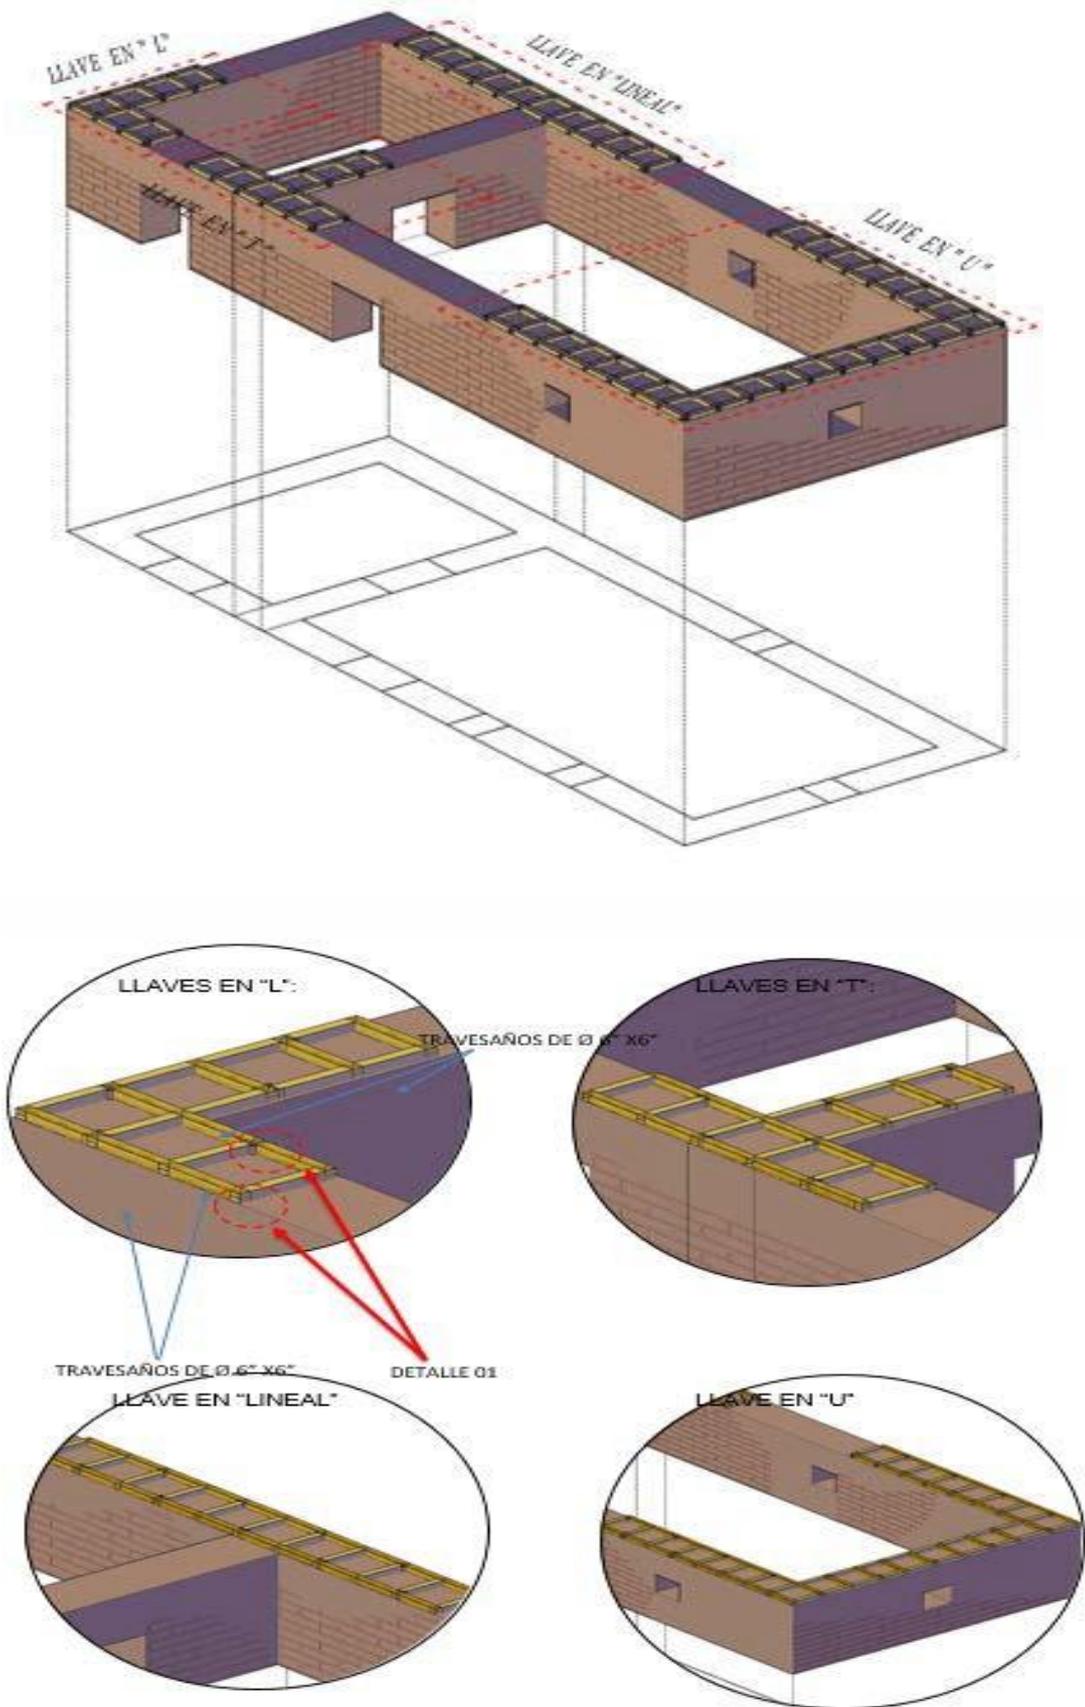
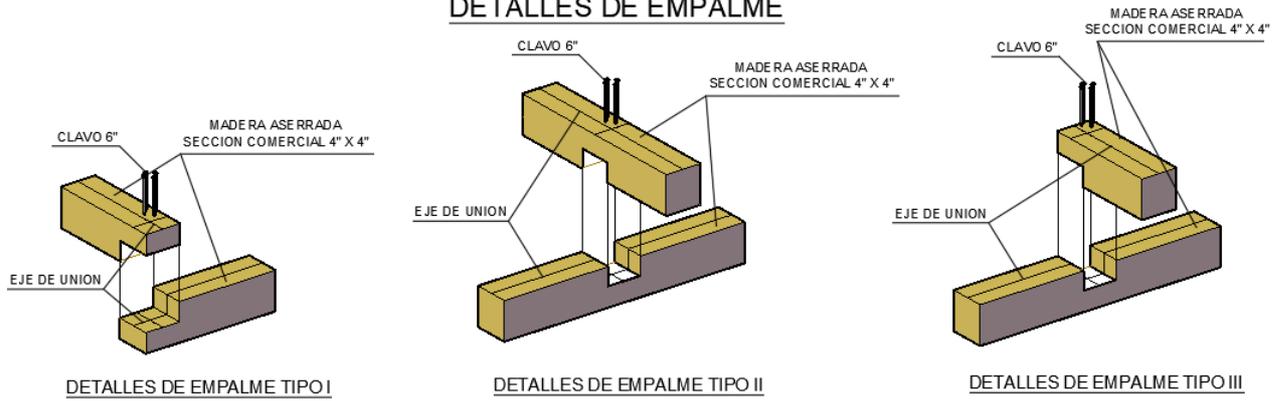
Figura N° 19: Detalles de conexión con madera.

La madera al ser un poco más compatibles con el adobe con respecto con otros materiales, son adecuadas para diseñar diversas formas de reforzamiento estructurales debido a la maleabilidad y las circunstancias y entre los encuentros entre muros ya que están son las zonas más críticas del inmueble, y se tiene: llaves en “L”, Llaves en “T”, Llave en “U”, Llave lineal y vigas collar, contando con similares configuraciones como largueros, travesaños y uniones a media madera.

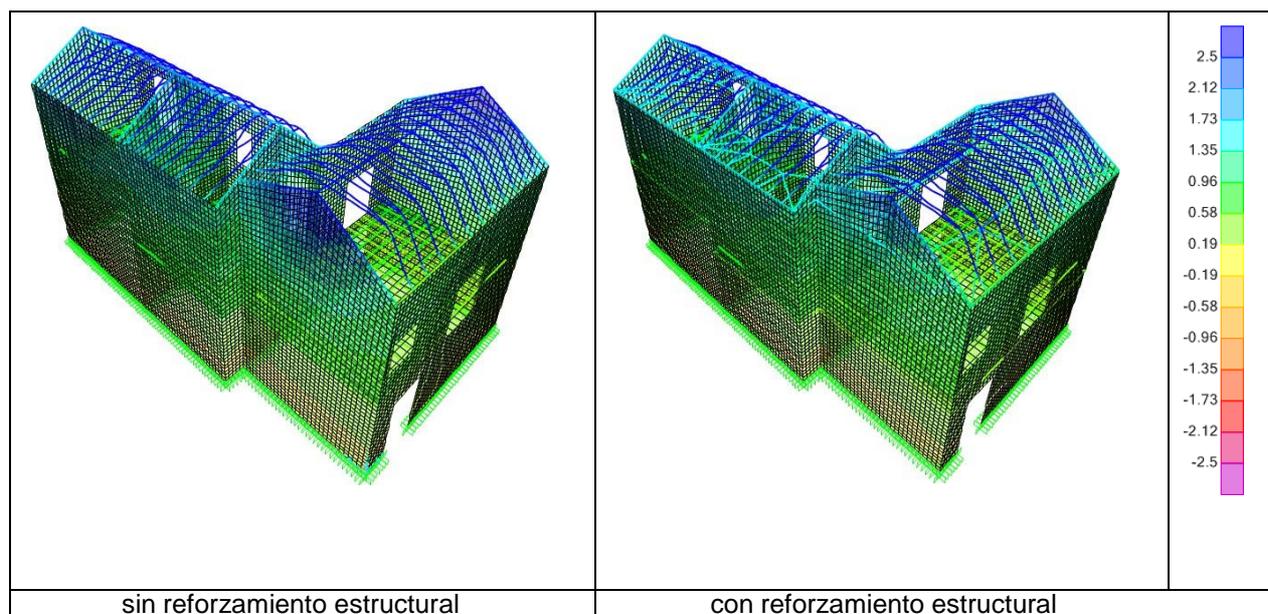
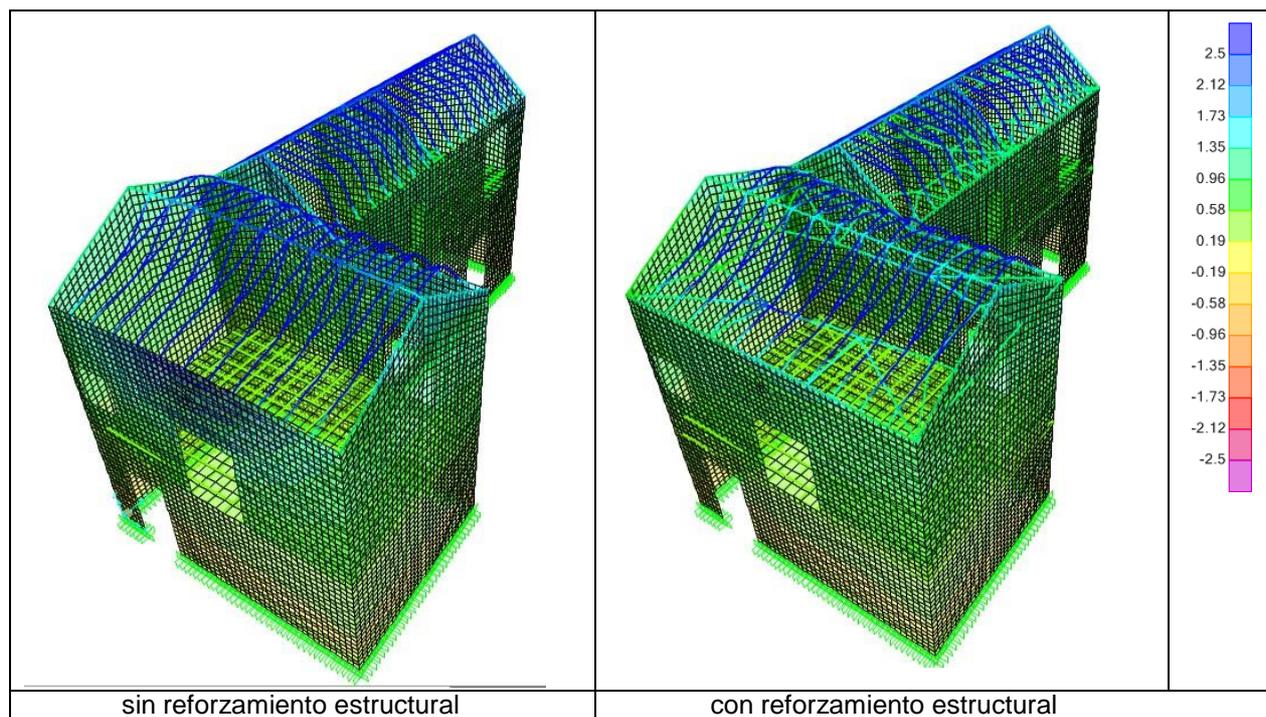
Figura N° 38: Diagrama de deformaciones para sismo X-X y sismo Y-Y

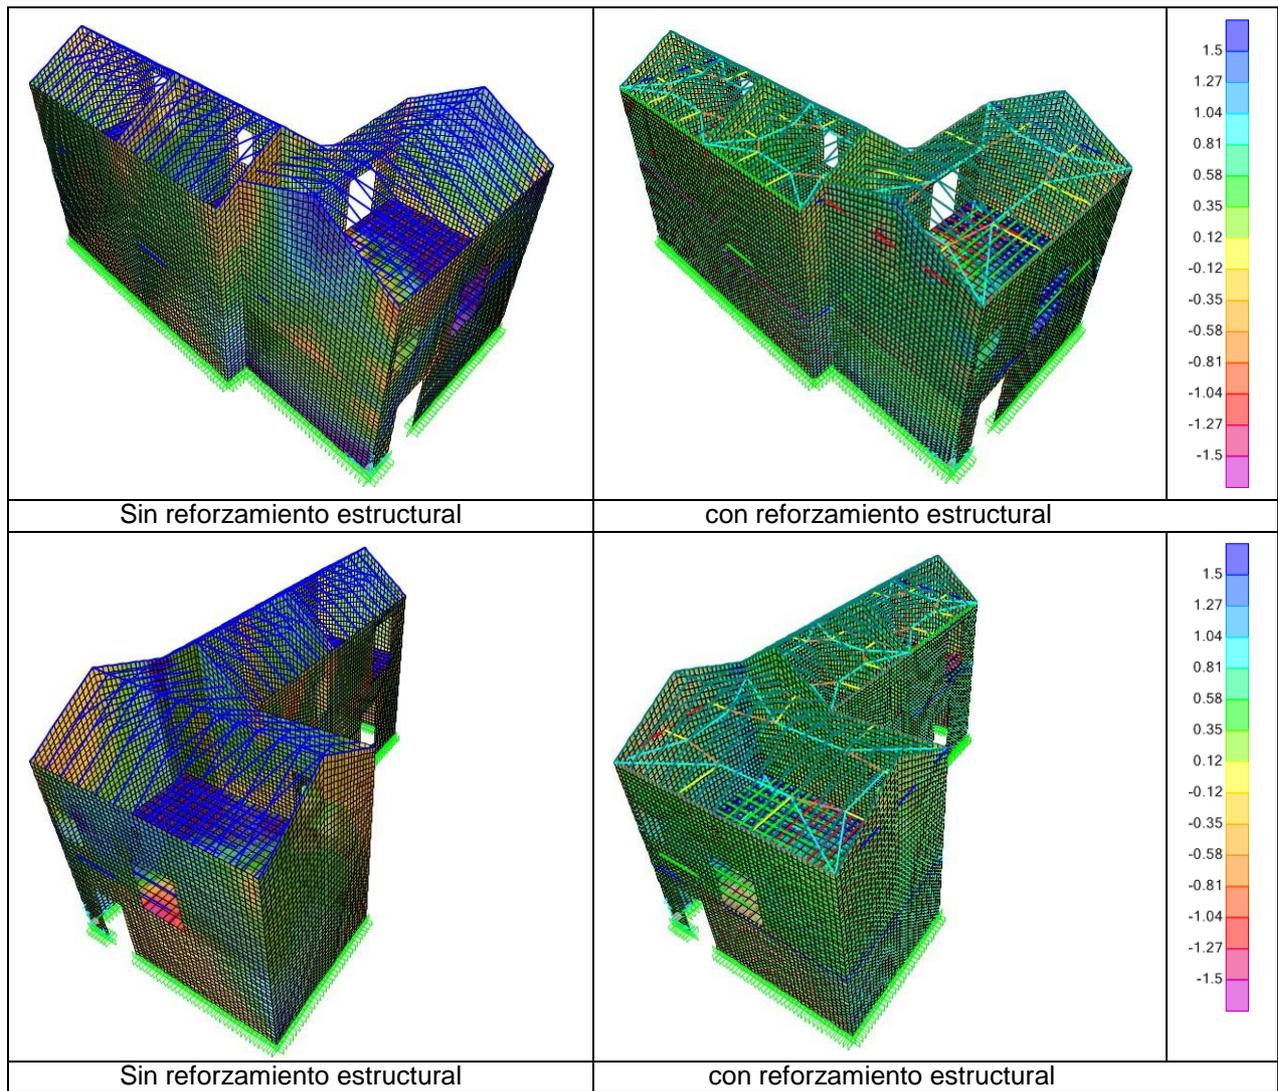
Figura N° 39: Diagrama de esfuerzos máximos para sismo X-X y sismo Y-Y

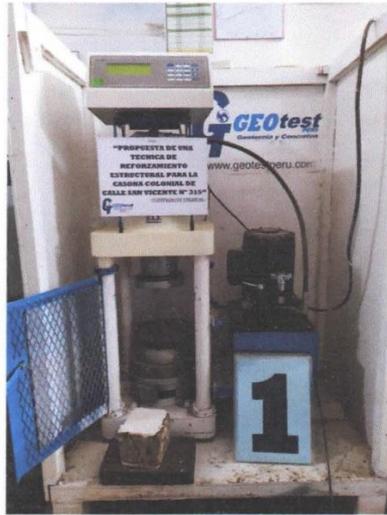
MUESTRA N° 01

Vista la muestra de adobe durante el Ensayo de Resistencia a la Compresión.

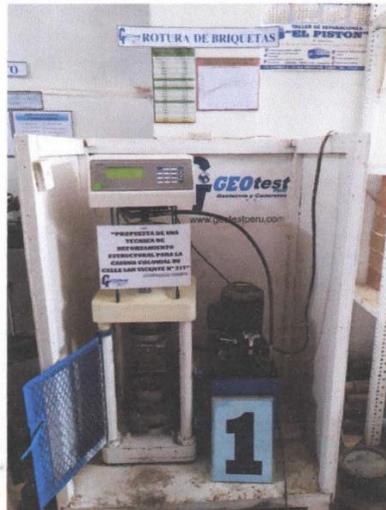
MUESTRA N° 01

Vista la muestra de adobe después el Ensayo de Resistencia a la Compresión.

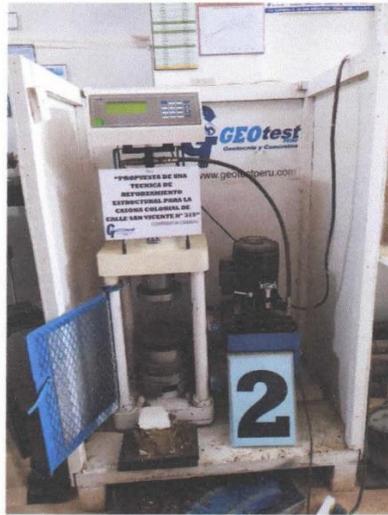
MUESTRA N° 02

Vista la muestra de adobe durante el Ensayo de Resistencia a la Compresión.

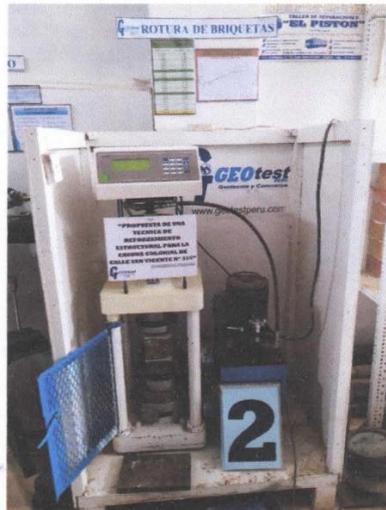
MUESTRA N° 02

Vista la muestra de adobe después el Ensayo de Resistencia a la Compresión.

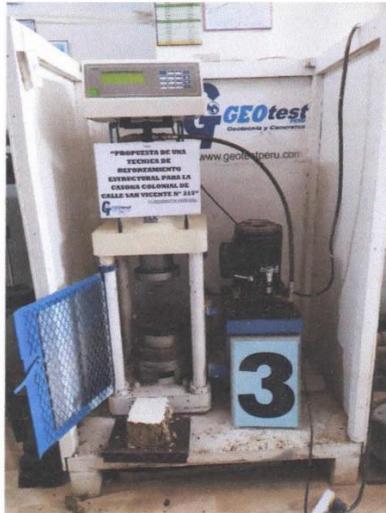
MUESTRA N° 03

Vista la muestra de adobe durante el Ensayo de Resistencia a la Compresión.

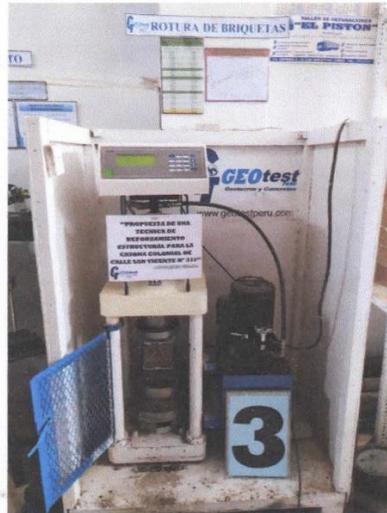
MUESTRA N° 03

Vista la muestra de adobe después el Ensayo de Resistencia a la Compresión.
