Reconstrucción del puente San José tipo viga - losa en mejora de la conectividad entre los caseríos Tablazo Norte de la Unión y El Alto de la Cruz. La Arena - Piura. 2020.

TESIS PARA OBTENER EL TÍTULO PROFESIONAL DE:
INGENIERO CIVIL

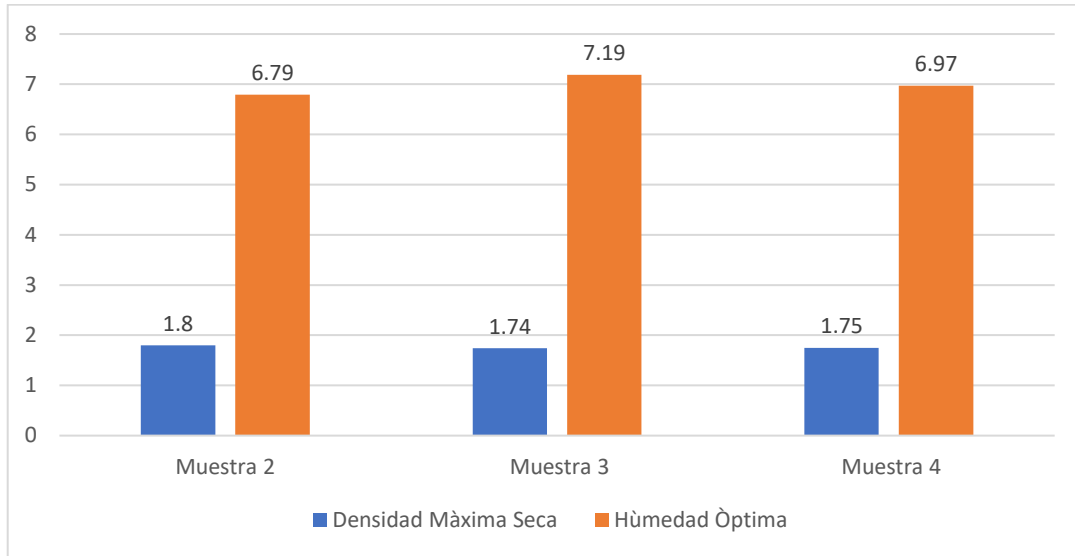
Figura N° 7. Gráfico Proctor modificado en la calicata C-1

Interpretación: en el gráfico 05 determina la relación densidad seca y humedad de compactación de suelo, la densidad seca máxima en la M-2 que se encuentra a 0.30 a 2.00m de profundidad con una cantidad de 1.80 gr/cm³ mientras la mayor cantidad de humedad óptima se encuentra en la M-3 a profundidad 5.00 a 6.00 con un porcentaje 7.19%.

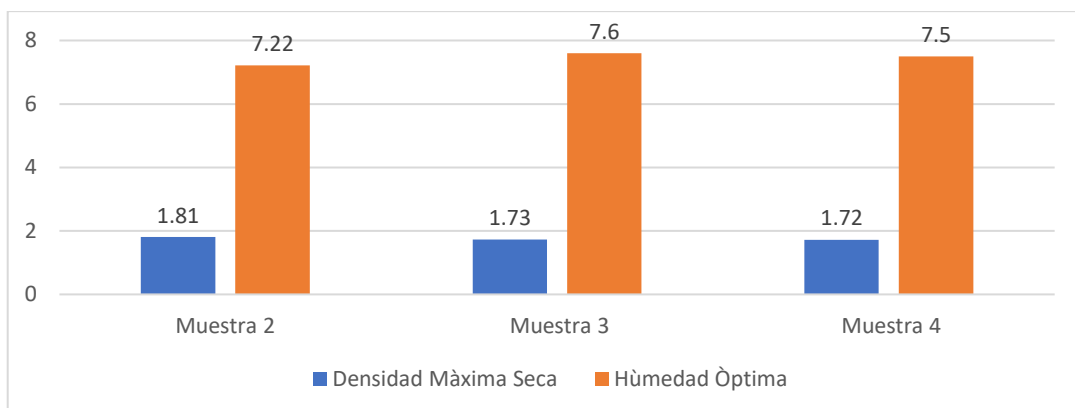
Figura N° 8. Gráfico Proctor modificado en la calicata C-2

Interpretación: Estas propiedades de los suelos naturales se han obtenido mediante el método de Compactación Proctor Modificado y los resultados muestran valores diferentes en función a la naturaleza homogénea del suelo. Presentando la mayor densidad máxima seca la muestra M-2 con 1.81 gr/cm³ y con respecto M-3 presenta el mayor porcentaje de humedad óptima con 7.6%.

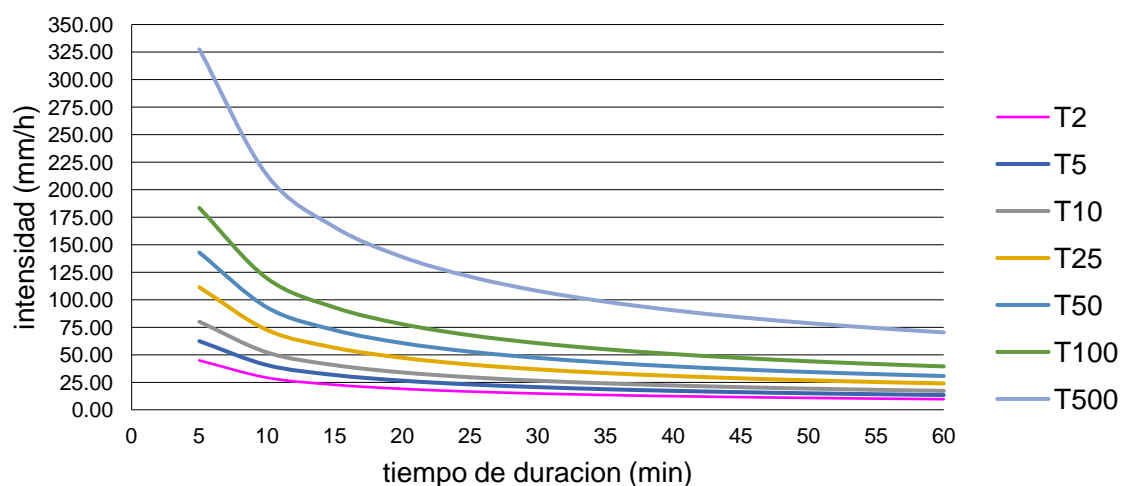
CURVA I-D-F

Interpretación: para obtener las curvas del I-D-F se debe contar con datos pluviográficos de lluvias, y elegir la lluvia más intensa para las diferentes duraciones de cada año.

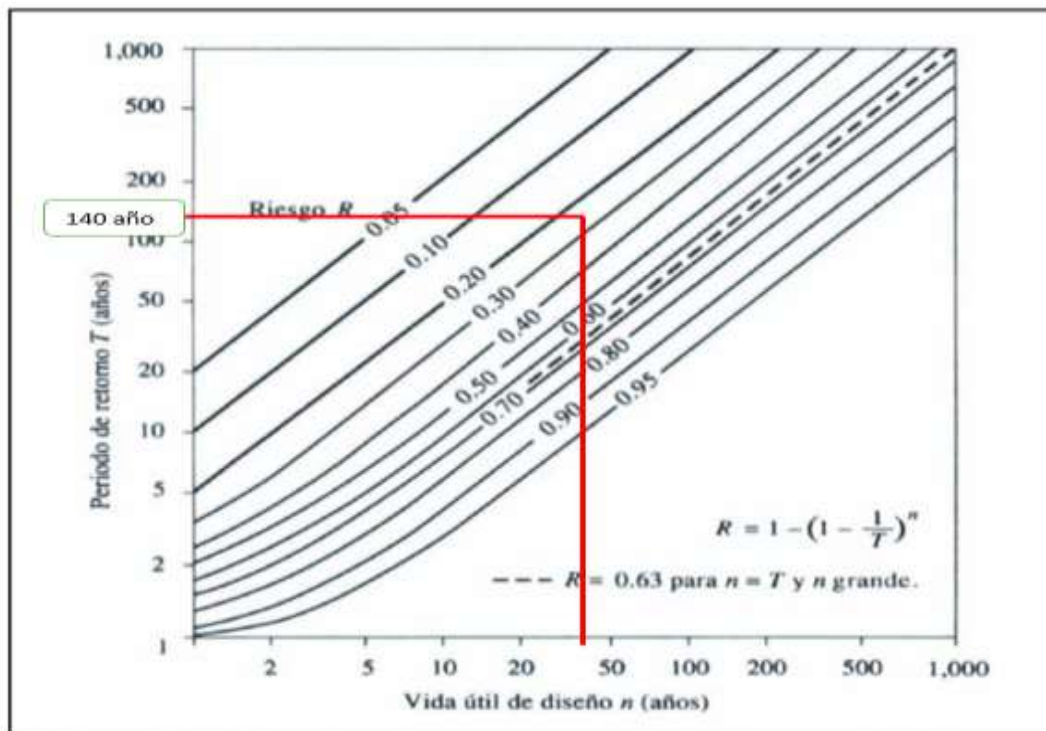
Figura N° 18. Gráfico diseño de la vida útil de obra

Interpretación: mediante el Abaco se puede comprobar el valor del riesgo admisible en la tabla. Relacionando el periodo de retorno con la vida útil de una obra de un puente.

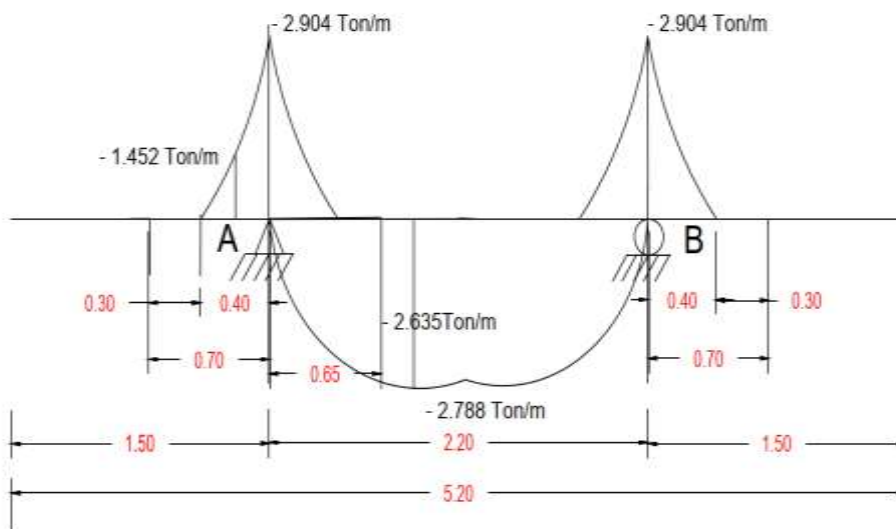
DIAGRAMA DE ENVOLVENTE DE MOMENTOS POR CARGA VIVA Y CARGA DINÁMICA (LL+IM)

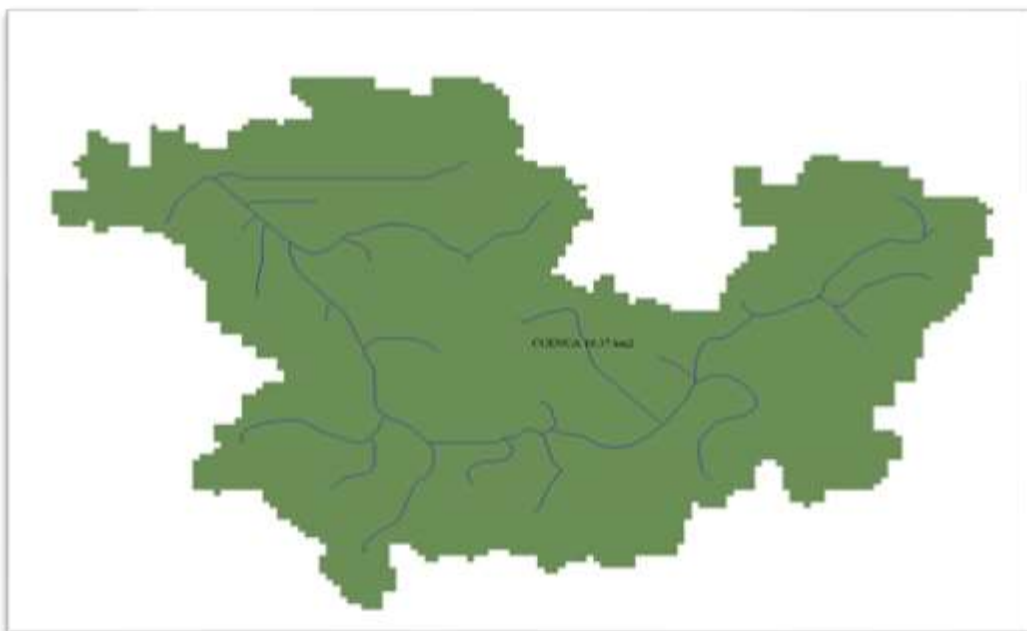
Fig. 16.02 área de cuenca.

Fig. 16.01 Parámetro geomorfológico de la cuenca en estudio.
