Escuela Profesional de Ingeniería Civil

“Evaluación superficial del pavimento rígido de la AV. Separador Industrial, entre las de cuadras de 1 al 8 de Villa el Salvador – Lima, 2019”

**TRABAJO DE INVESTIGACIÓN PARA OBTENER EL GRADO ACADÉMICO DE:
Bachiller en Ingeniería Civil**

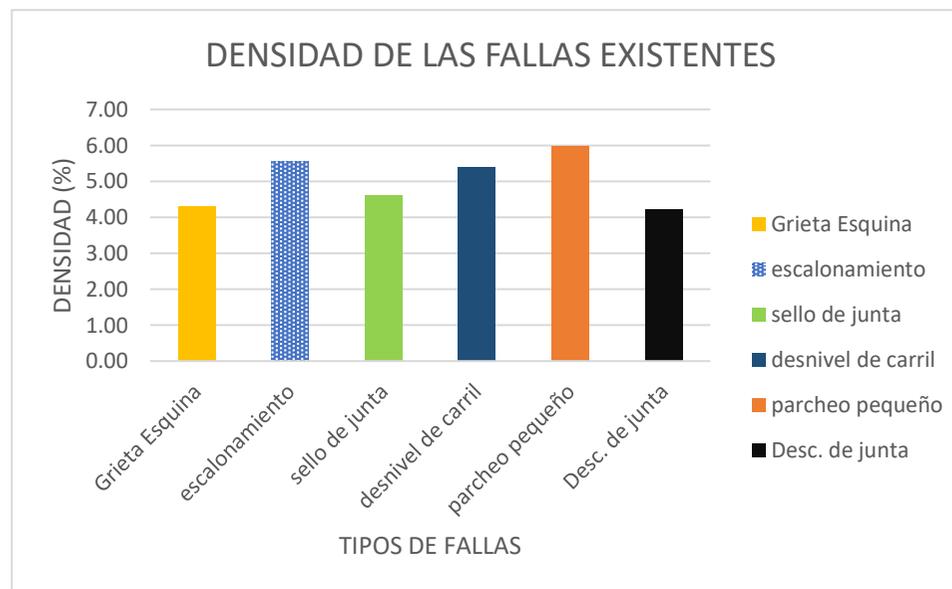
fuerce propia

- ❖ En el grafico se observa que el 5.97% de porcentaje de densidad pertenece al tipo de falla es la parcheo pequeño con nivel de severidad alto, siendo la mas influyente.
- ❖ La falla de escalonamiento tiene un 5.56% de porcentaje de densidad con un nivel de severidad alto.
- ❖ El 5.40% de porcentaje de densidad pertenece al tipo de falla desnivel de carril con nivel de severidad medio.
- ❖ El 4.61% de porcentaje de densidad pertenece al tipo de falla sello de junta con nivel de severidad bajo.
- ❖ La falla de grietas en esquinas tiene un 4.30% de porcentaje de densidad con un nivel de severidad medio.
- ❖ La falla de descascaramiento de junta tiene un 4.22% de porcentaje de densidad con un nivel de severidad medio.

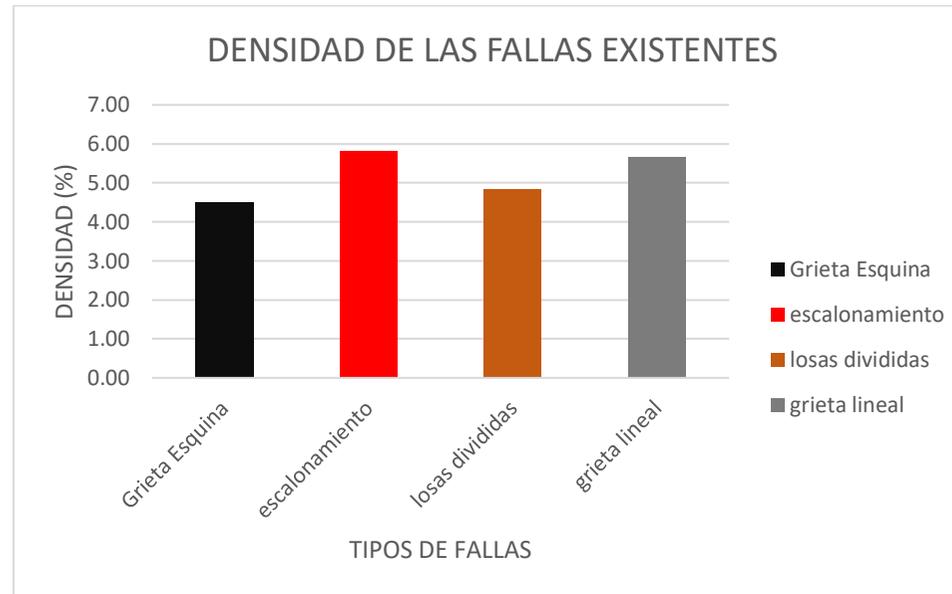
fuentes propia

- ❖ En el gráfico se observa que el 5.82% de porcentaje de densidad pertenece al tipo de falla es los escalonamientos con nivel de severidad alto.
- ❖ La falla de grieta lineal tiene un 5.65% de porcentaje de densidad con un nivel de severidad medio.
- ❖ La falla de losas divididas tiene un 4.83% de porcentaje de densidad con un nivel de severidad bajo.
- ❖ El 4.50% de porcentaje de densidad pertenece al tipo de falla grieta en esquina con nivel de severidad medio.

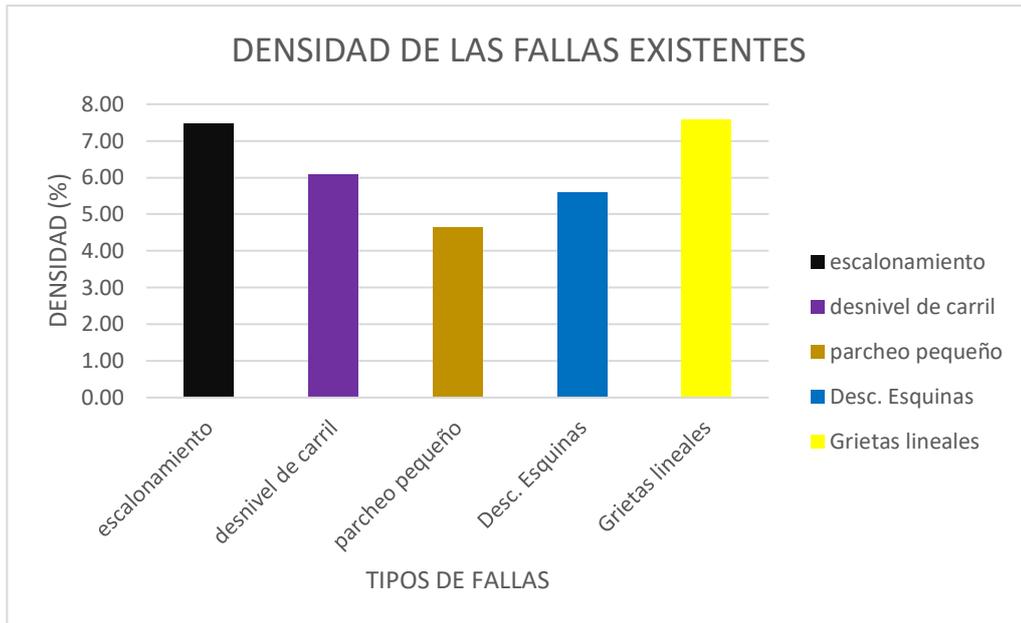
fuelle propia

- ❖ El 7.58% de porcentaje de densidad pertenece al tipo de falla es la grieta lineal con nivel de severidad medio.
- ❖ El 7.46% de porcentaje de densidad pertenece al tipo de falla escalonamientos en la con nivel de severidad alto.
- ❖ El 6.07% de porcentaje de densidad pertenece al tipo de falla desnivel de carril con nivel de severidad medio.
- ❖ El 5.58% de porcentaje de densidad pertenece al tipo de falla de descascaramiento con nivel de severidad bajo.
- ❖ El 4,63% de porcentaje de densidad pertenece al tipo de falla parcheo pequeño en la esquina con nivel de severidad bajo.

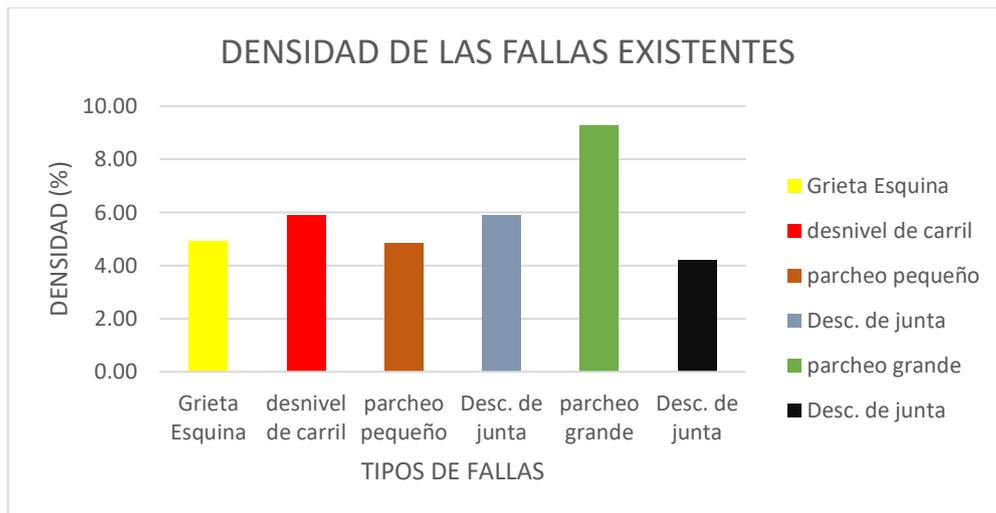
fuentes propia

- ❖ En el gráfico se observa que el 9.26% de porcentaje de densidad pertenece al tipo de falla es la parcheo grande con nivel de severidad bajo.
- ❖ La falla de descascaramiento en esquina tiene un 5.90 de porcentaje de densidad con un nivel de severidad bajo.
- ❖ El 5.88% de porcentaje de densidad pertenece al tipo de falla desnivel de carril con nivel de severidad medio.
- ❖ El 4.93% de porcentaje de densidad pertenece al tipo de falla grieta en esquina con nivel de severidad medio.
- ❖ El 4.85% de porcentaje de densidad pertenece al tipo de falla parcheo pequeño con nivel de severidad bajo.
- ❖ La falla de descascaramiento en junta tiene un 4.22% de porcentaje de densidad con un nivel de severidad bajo.

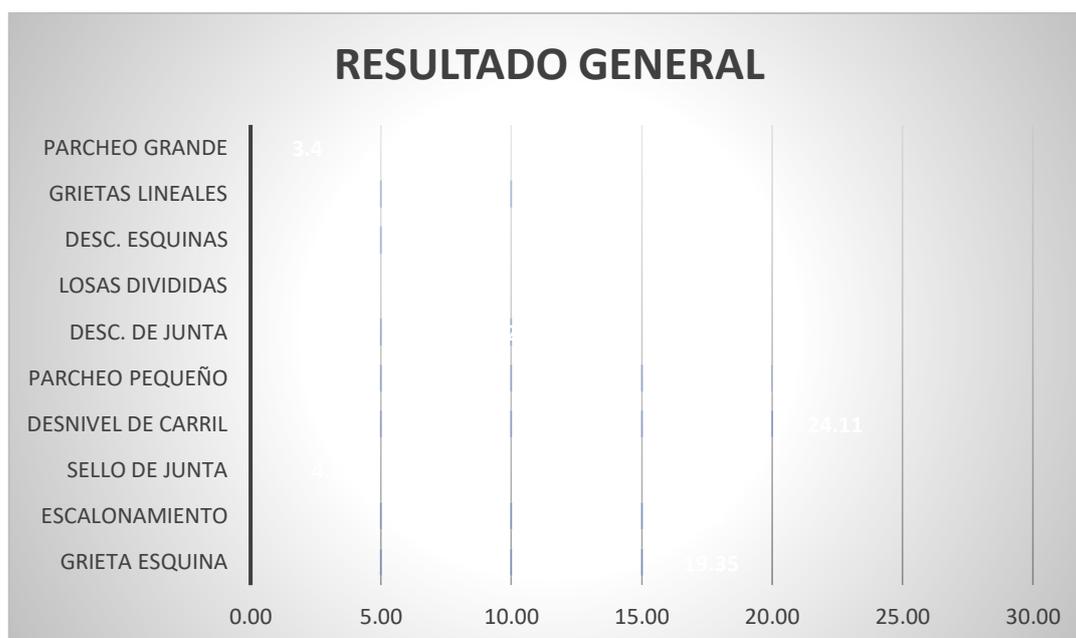
RESULTADO GENERAL

- ❖ El 24.11% de porcentaje de densidad pertenece al tipo de falla es desnivel de carril con nivel de severidad medio.
- ❖ El 3.4% de porcentaje de densidad pertenece al tipo de falla parcheo grande con nivel de severidad bajo.

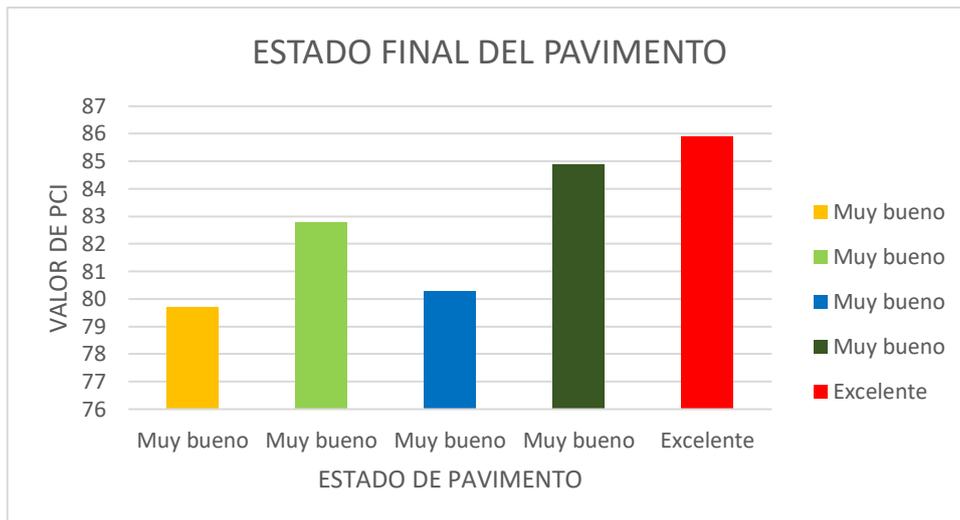
Fuente propia

- ❖ En la Av. Separador Industrial con la Av. talará cdra. 1 según el gráfico tiene el 79.70% de porcentaje de valor de PCI pertenece a estado de pavimento muy bueno.
- ❖ En la Av. Separador Industrial con la Av. talará cdra. 2 según el gráfico tiene el 82.80% de porcentaje de valor de PCI pertenece a estado de pavimento muy bueno.
- ❖ En la Av. Separador Industrial con la Av. talará cdra. 3 según el gráfico tiene el 80.30% de porcentaje de valor de PCI pertenece a estado de pavimento muy bueno.
- ❖ En la Av. Separador Industrial con la Av. talará cdra. 4 según el gráfico tiene el 84.90% de porcentaje de valor de PCI pertenece a estado de pavimento muy bueno.
- ❖ En la Av. Separador Industrial con la Av. talará cdra. 5 según el gráfico tiene el 85.90% de porcentaje de valor de PCI pertenece a estado de pavimento excelente.

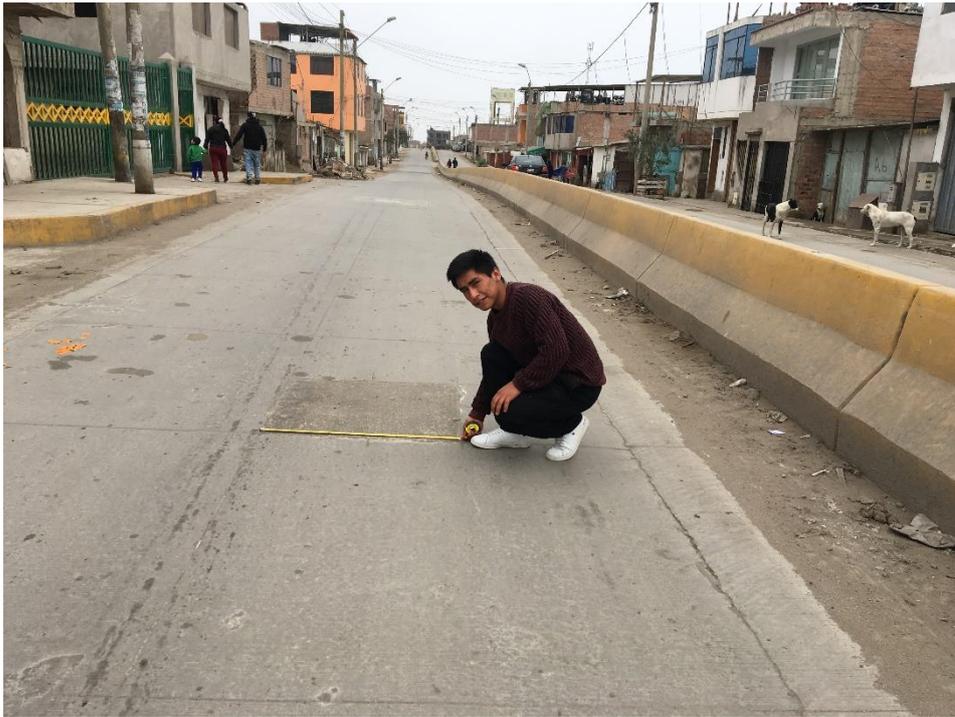
Imagen N° 01, falla parcheo

- Para los descaramientos se recomienda hacer un manteamiento ya que con ello podríamos mejorar el pavimento alargando su vida útil.
- De acuerdo a las fallas de parcheo se recomienda hacer mantenimiento cada 3 meses del pavimento ya que disminuiría los parches alargado su vida útil.

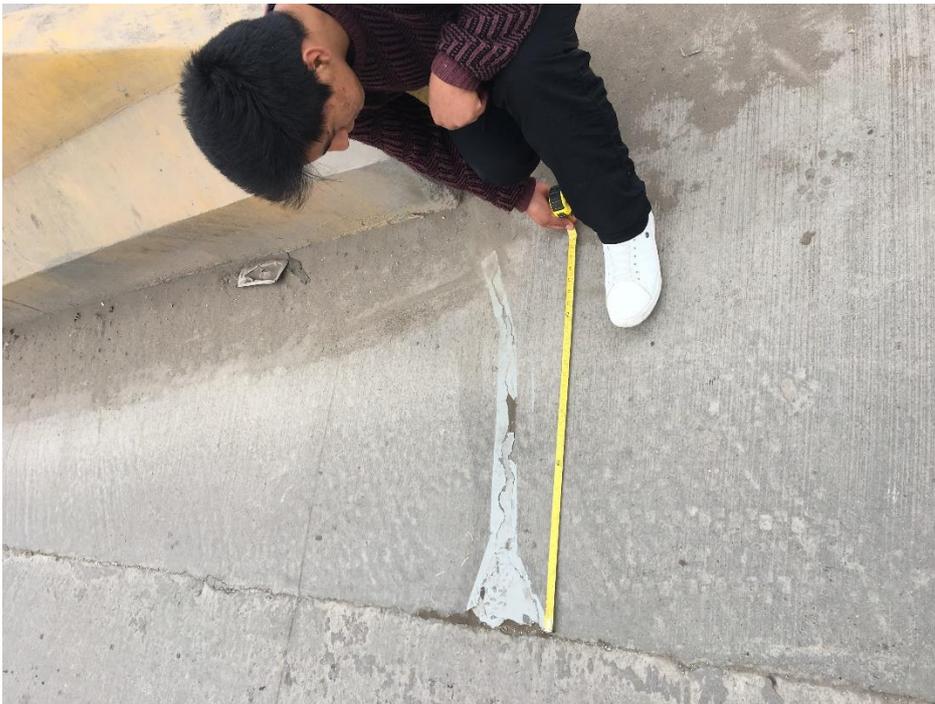
Imagen N° 02, falla parcheo

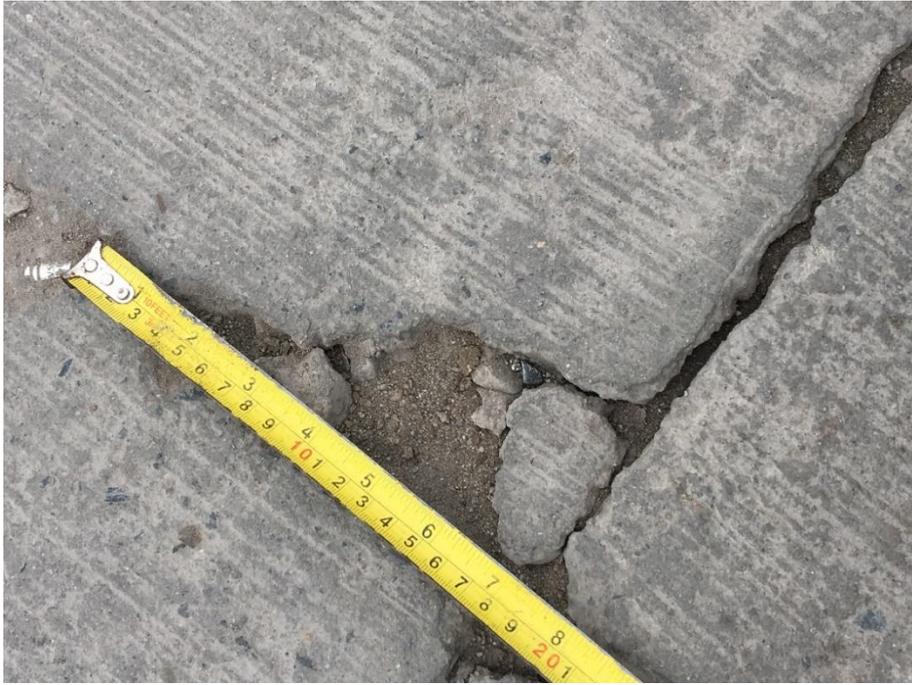
Imagen N° 03, Grieta en esquina

- Es recomendable que se haga una rehabilitación de las grietas en esquinas, porque a futuros tiempo el pavimento se verá muy perjudicado para el transporte vehicular.

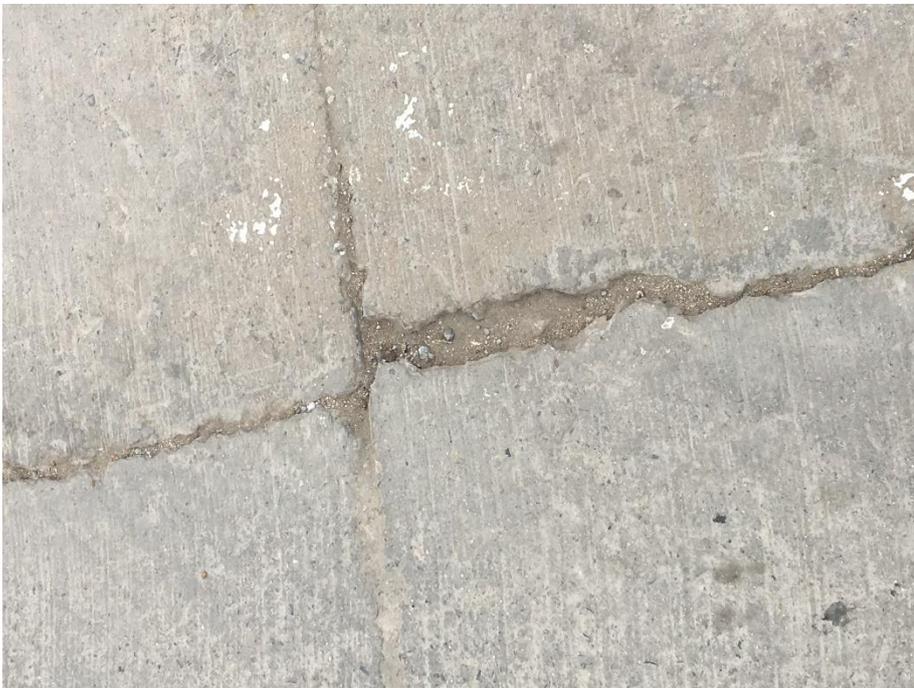
Imagen N° 04, Descascaramiento

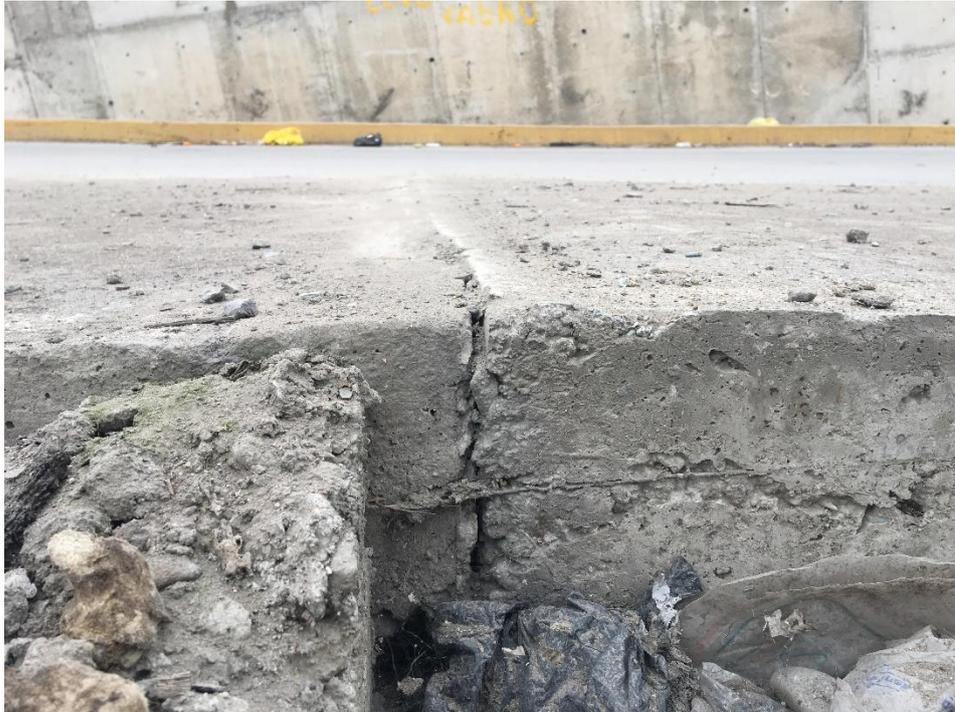
Imagen N° 05, escalonamientos

- El tramo de estudio se ven fallas de escalonamiento es por ello que se recomienda hacer un mantenimiento y reparación de ella, ya que esta falla podría tener filtraciones de agua que alteraría la estabilidad de la subbase.

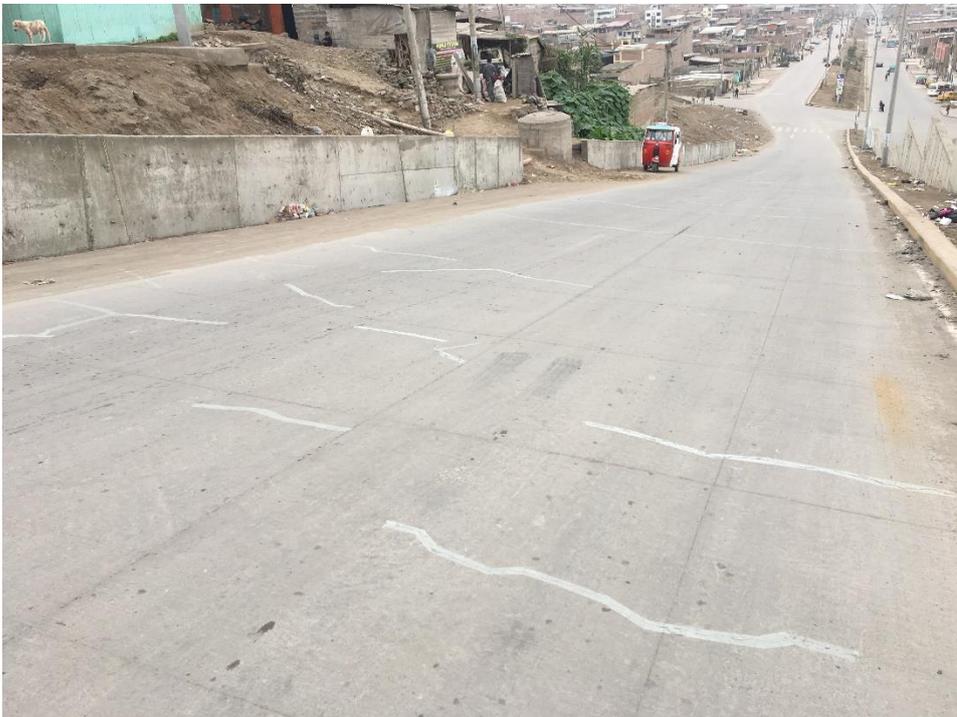
Imagen N° 06, parches

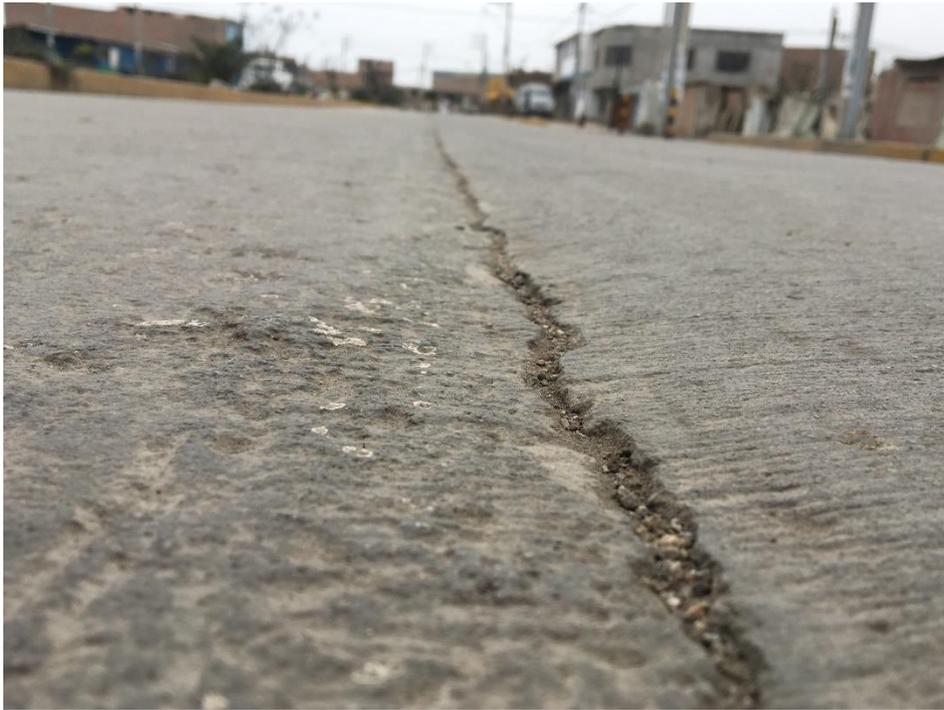
Imagen N° 07, desniveles de carril

- Después de los resultados obtenidos de las fallas de desnivel de carril se recomienda hacer un hacer una rehabilitación de la vía ya que tal falla podría tener accidentes vehiculares.
