“Evaluación del mantenimiento y los sistemas de alcantarillado en la cuadra 11 de la Av.
Micaela Bastidas - Condominios Sol de Collique - Comas 2019”

TRABAJO DE INVESTIGACIÓN PARA OBTENER EL GRADO ACADÉMICO DE:
Bachiller en Ingeniería Civil

Diseño de obras hidráulicas y Saneamiento

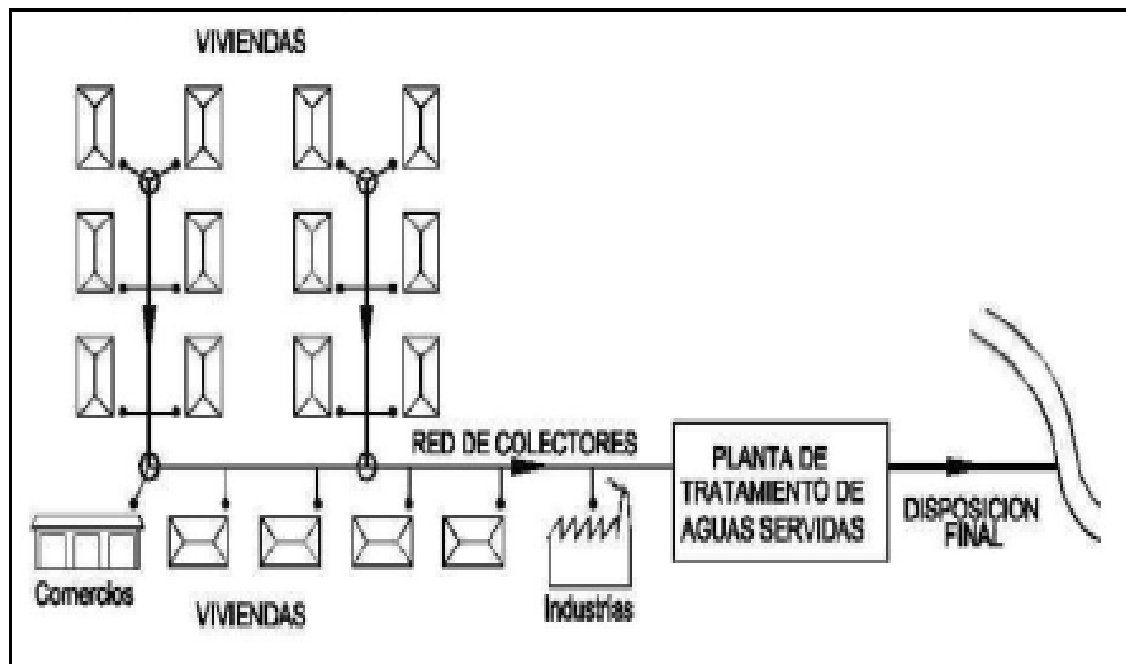
Está constituido por la red de tuberías secundarias y primarias, buzones de desagote, redes de impulsión y plantas de procesamiento de aguas cloacales, las cuales son conducidas mediante el bombeo o gravedad. **Sedapal (2006) Memoria anual.**

Figura N°01 Esquema de un sistema

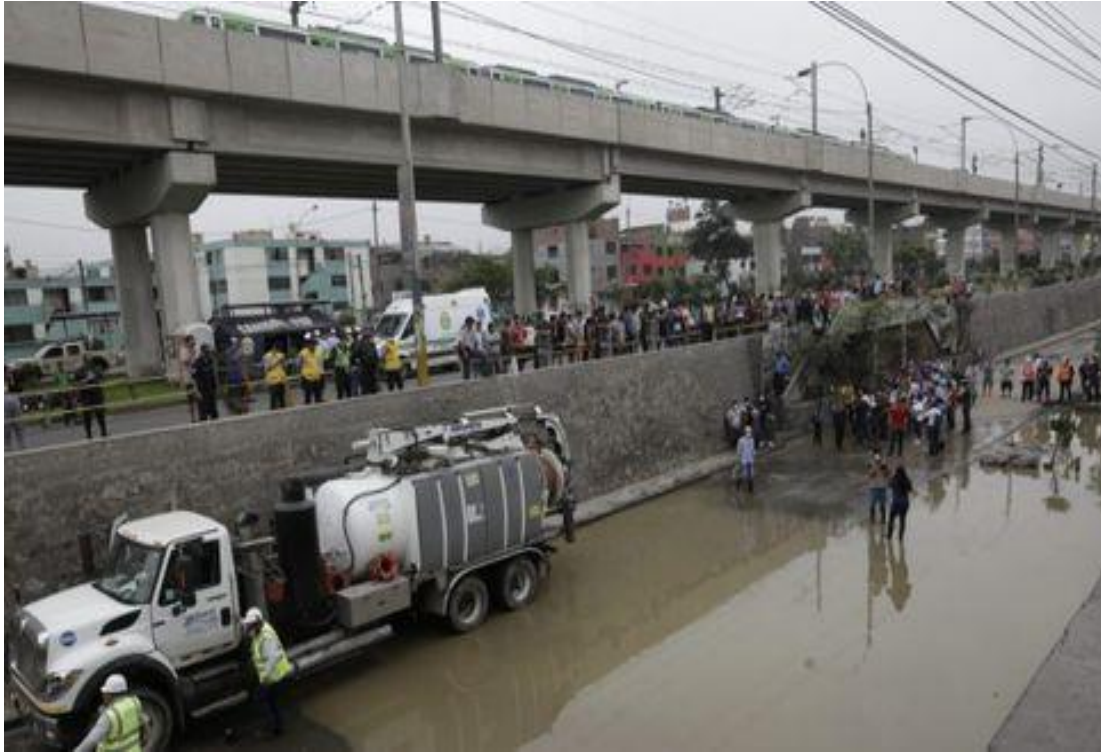
Atasco en colector, proveniente de elementos que obstruyen el paso de las aguas residuales. A lo extenso de la duración de las tuberías, estas pueden arrastrar una gran variedad de materiales. En ocasiones, a pesar de que las líneas son diseñadas para evitar que los materiales arrastrados queden depositados en las líneas, pueden existir momentos en los cuales un gasto pequeño pueda permitir la acumulación de materiales. **Monroy (2014)**

Figura N°4 Caso de atoro en la localidad de San Juan de Lurigancho

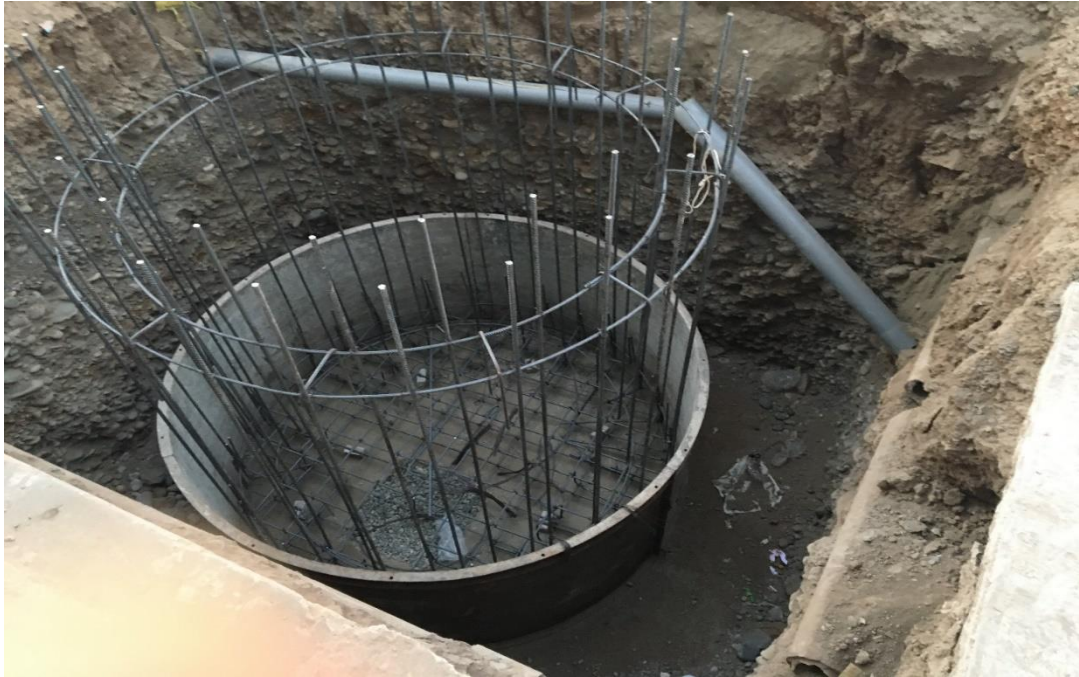
- c) Cámaras especiales, cuando la longitud de los tubos y/o cambios de orientación, no acceden la proyección de buzones.

Foto N°5 Cámara de inspección (Buzón)

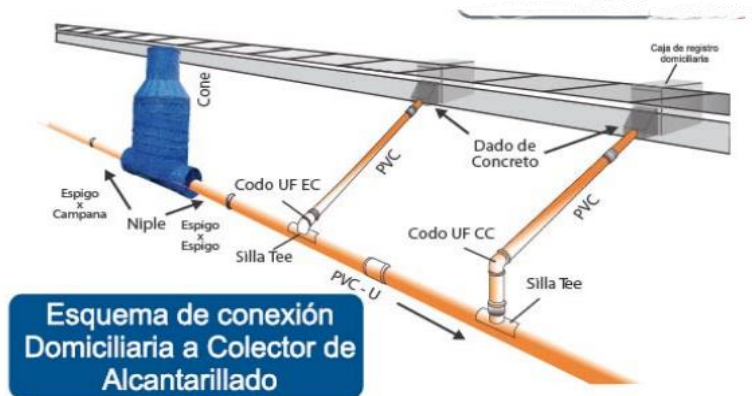
Tramo de tubería establecido entre la última caja en el límite exterior de la propiedad y el colector público.

Figura N°6 Esquema de conexión domiciliaria al colector

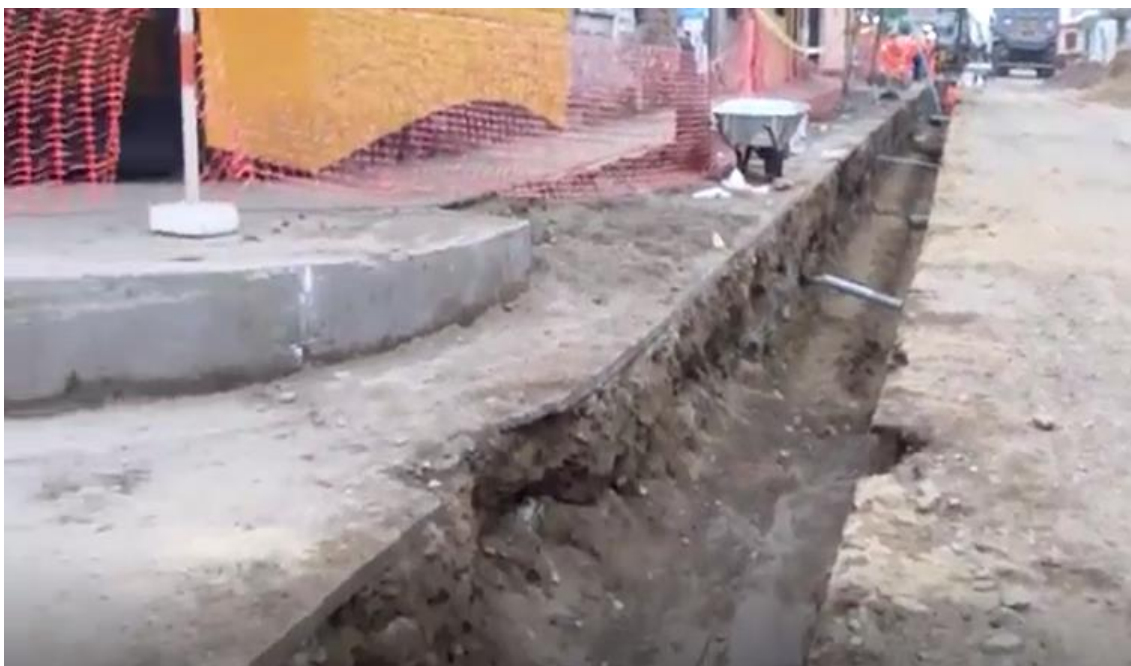
Se inicia con la excavación manual o con maquinaria para el descubrimiento de la tubería, ejecutándose el corte momentáneo del tramo, y el cierre del servicio en forma transitoria del desagüe domiciliario en el sector a restituir. Todo durante los pasos de reposición del trecho para el acoplamiento de las conexiones domiciliarias, estas se empalmarán con el colector nuevo en su totalidad.

Figura N°07 Excavaciones de una línea de alcantarillado

La anchura excavada debe ser lineal en todo el tramo y generalmente debe cumplir con las solicitudes del proyecto.

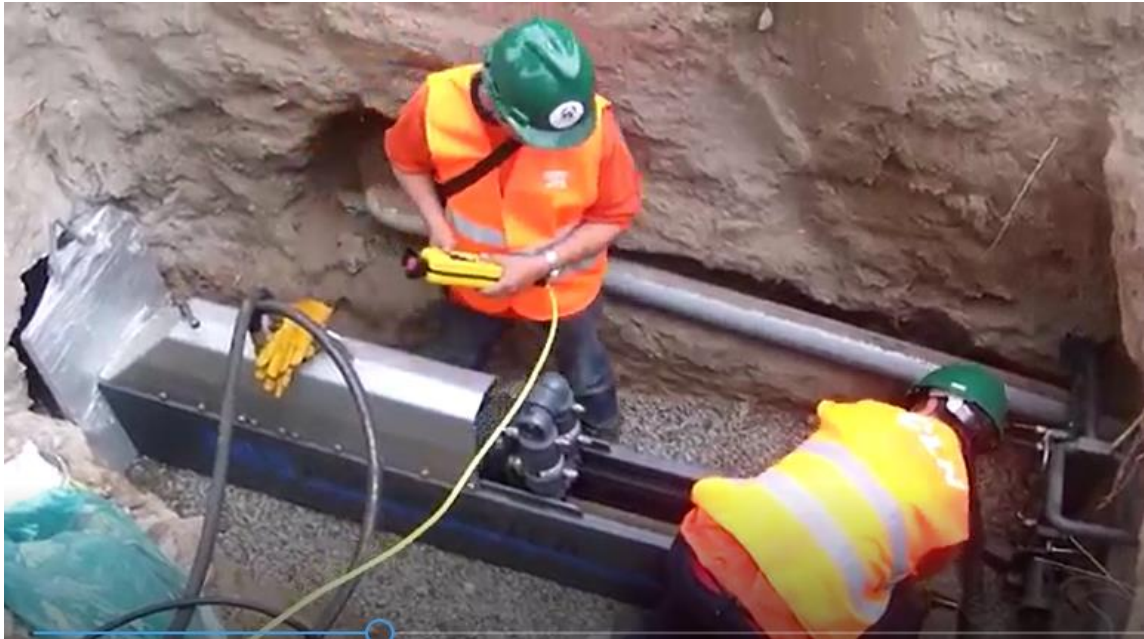
Este trabajo acorta el tiempo el espacio que involucra la excavación de zanjas aperturadas a grandes distancias por la rehabilitación y acoplamiento de redes. Se requiere el desvío parcial de los drenajes que desaguan a la red colectora a reemplazar. Se basa en la fragmentación de la tubería actual e instalando en el vacío una tubería nueva de igual o menor ancho.

Figura N°08 Uso del equipo de Cracking

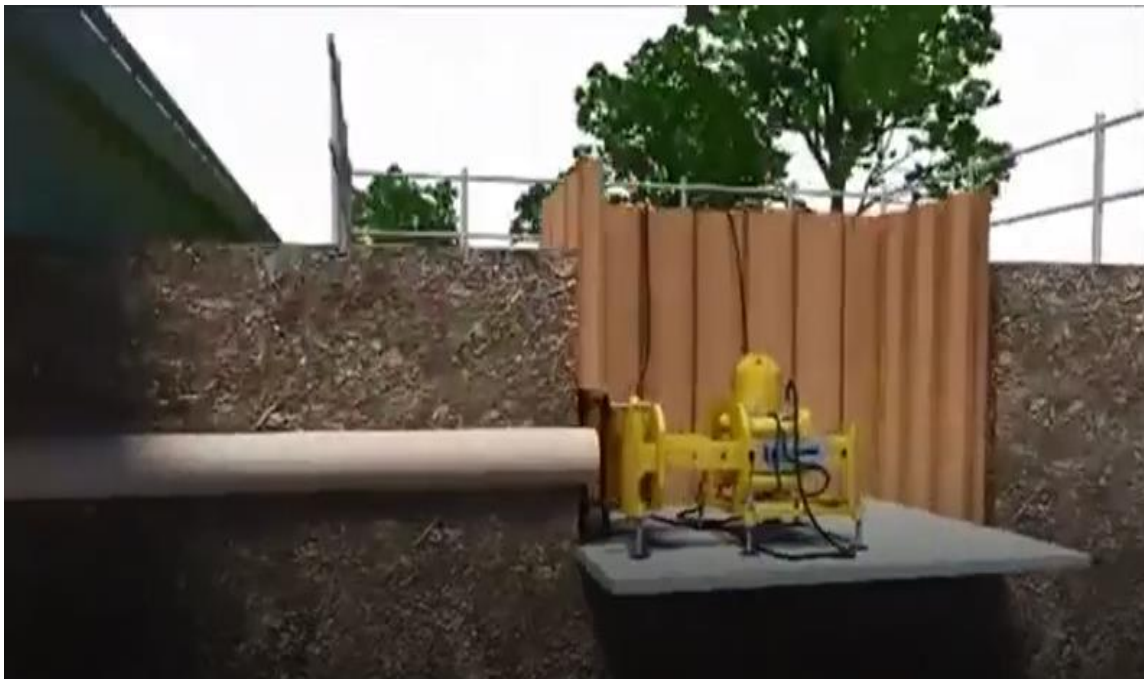
Figura N°09 Corte transversal de una excavación sin zanja

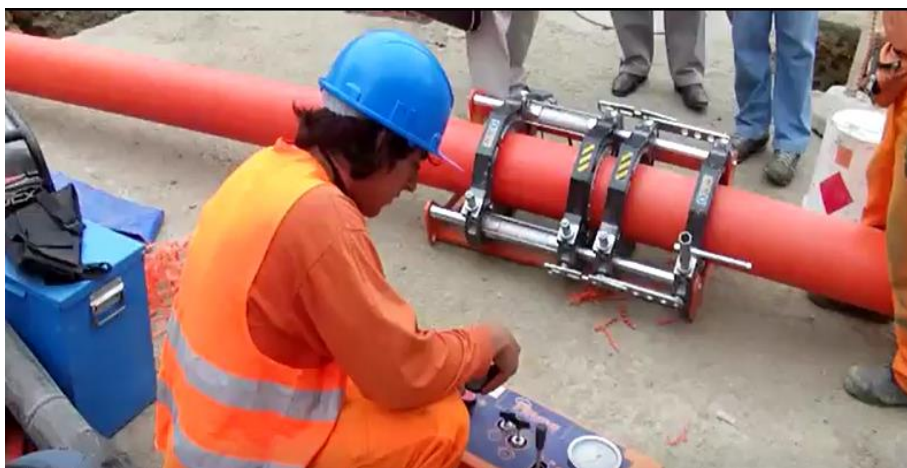
Figura N°13. Empalme de tuberías de PVC

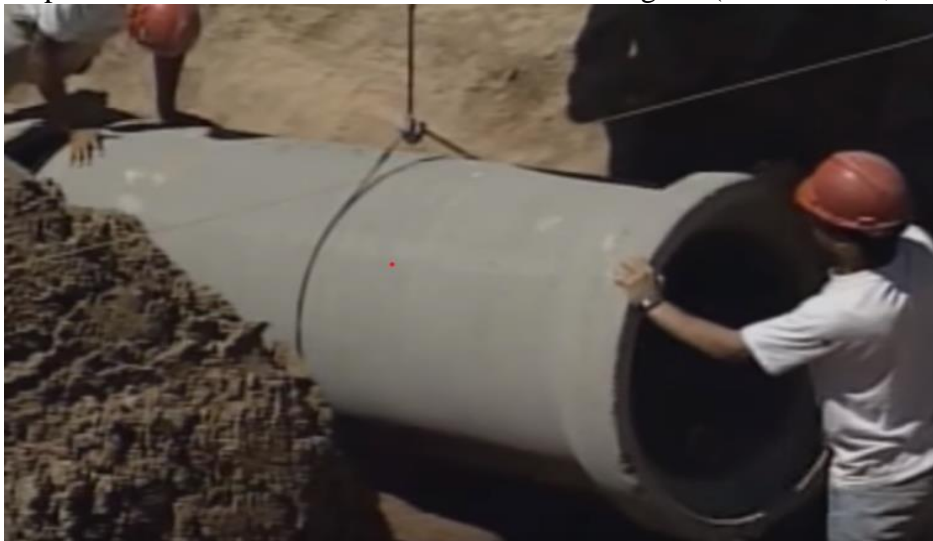
Este material ha sido observado debido a la agresividad de cierto tipo de aguas residuales, hecho descubierto por Parker 1945, sobre la corrosión de superficies de concreto por cierta bacteria asociada al Sulfuro de hidrógeno (Vincke et al., 2000)

Figura N°14 Tuberías de concreto

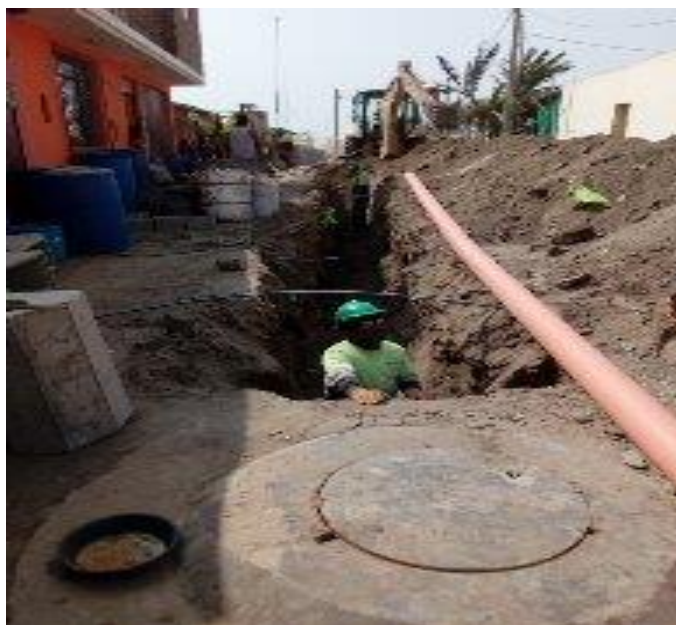
Un proyecto de sistema de alcantarillado se diseña teniendo presente el área del terreno, con el plano de trazado y lotización; la topografía del terreno con las cotas BM oficiales; la evaluación del terreno con el estudio de suelos; la localización de interferencias tanto subterráneas como aéreas; y el sistema existente para el empalme a la red existente a través de un buzón de entrega.

Figura N°15: Red colectora

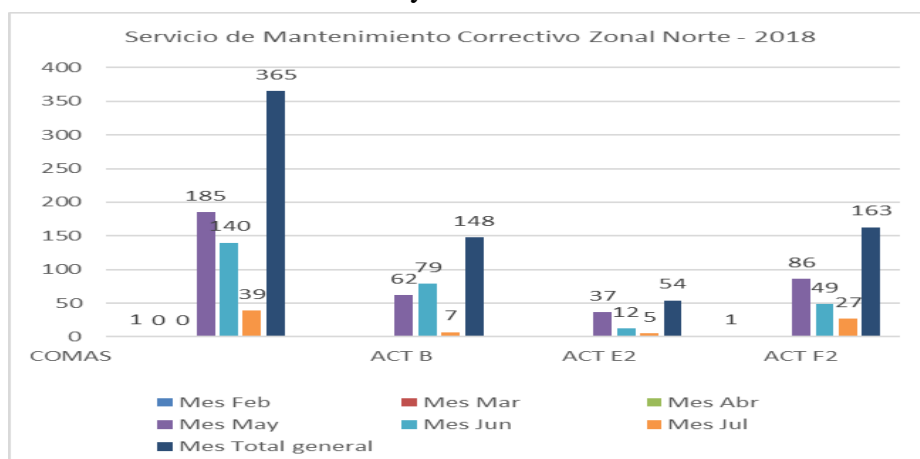
Figura N°19: Grafico de Resultados Operativos 2018.

Podemos observar la tendencia de las actividades de Mantenimiento de Alcantarillado, durante los meses de enero a Julio 2018:

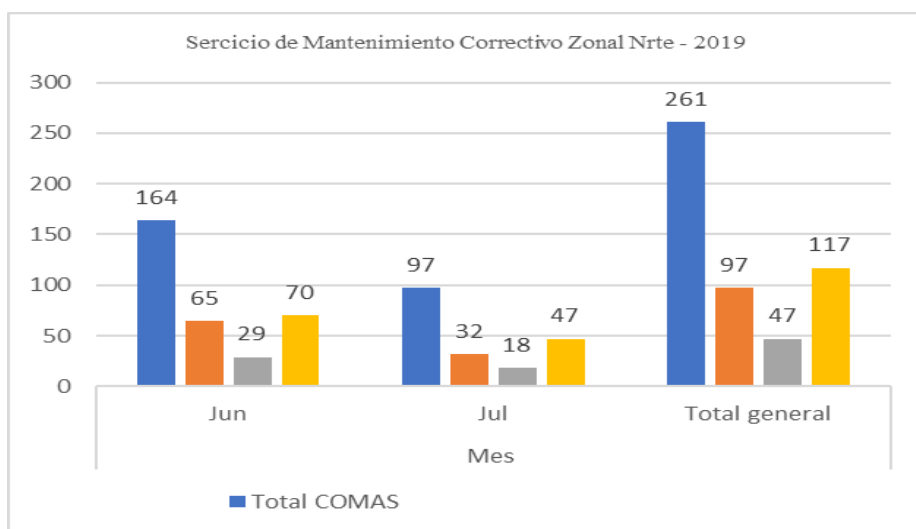
Figura N°20: Gráfico Resultados Operativos 2019.

- B: Mantenimiento de las redes de Alcantarillado.....97
- E2: Acoplamiento de conexiones domiciliarias de Alcantarillado.....47
- F2: Mantenimiento de Conexiones Domiciliarias de Alcantarillado.....117

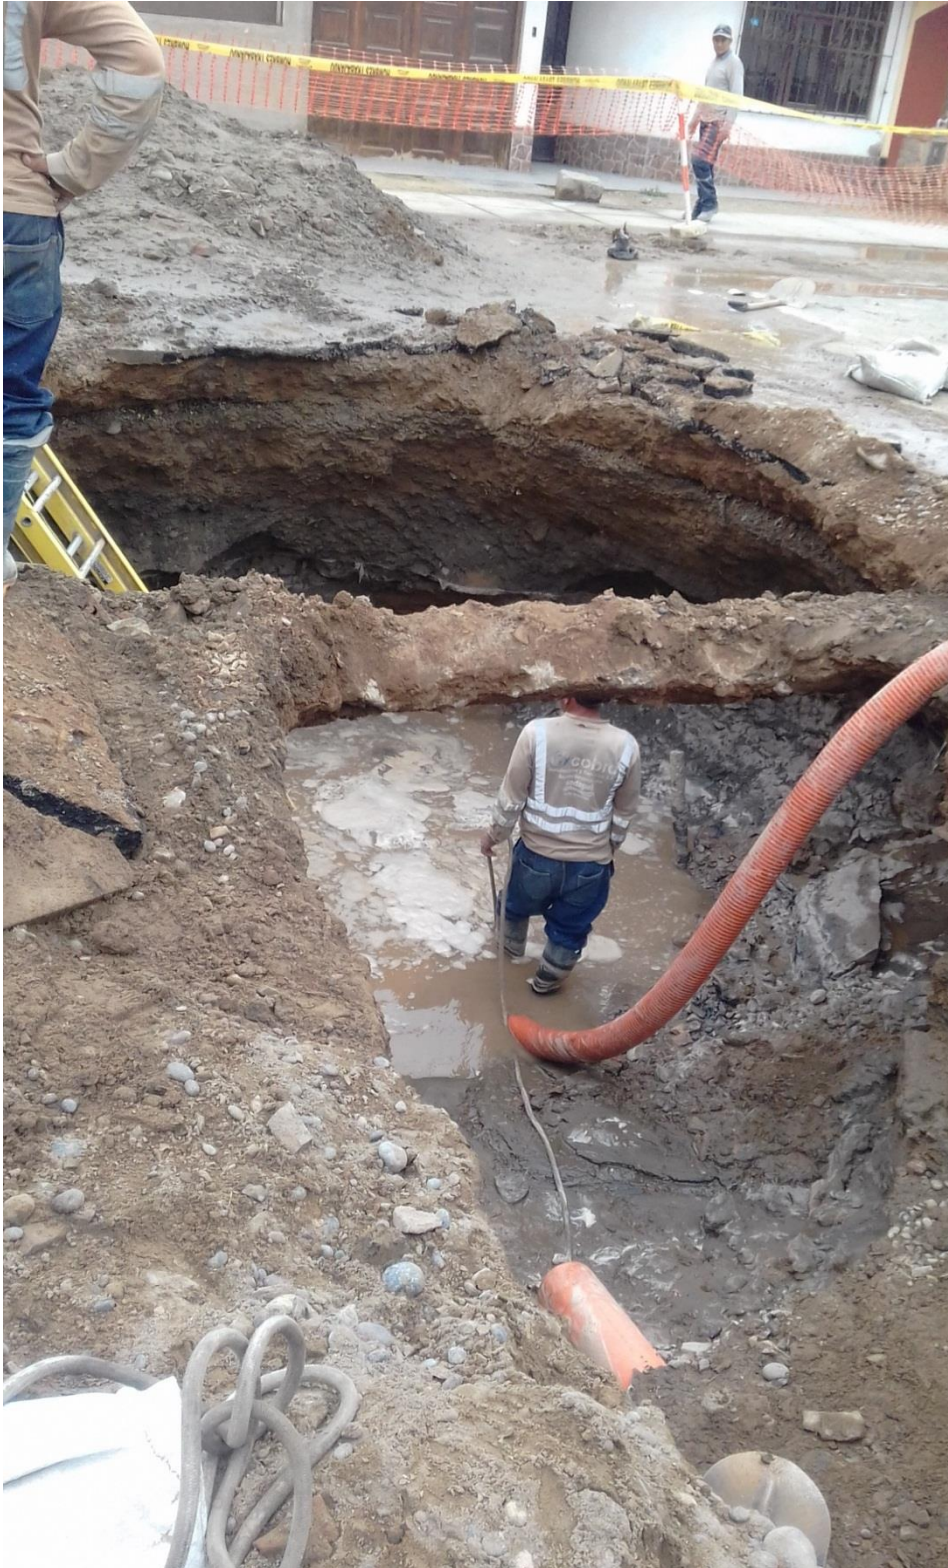
Foto: Fuga en Tramo de Redes

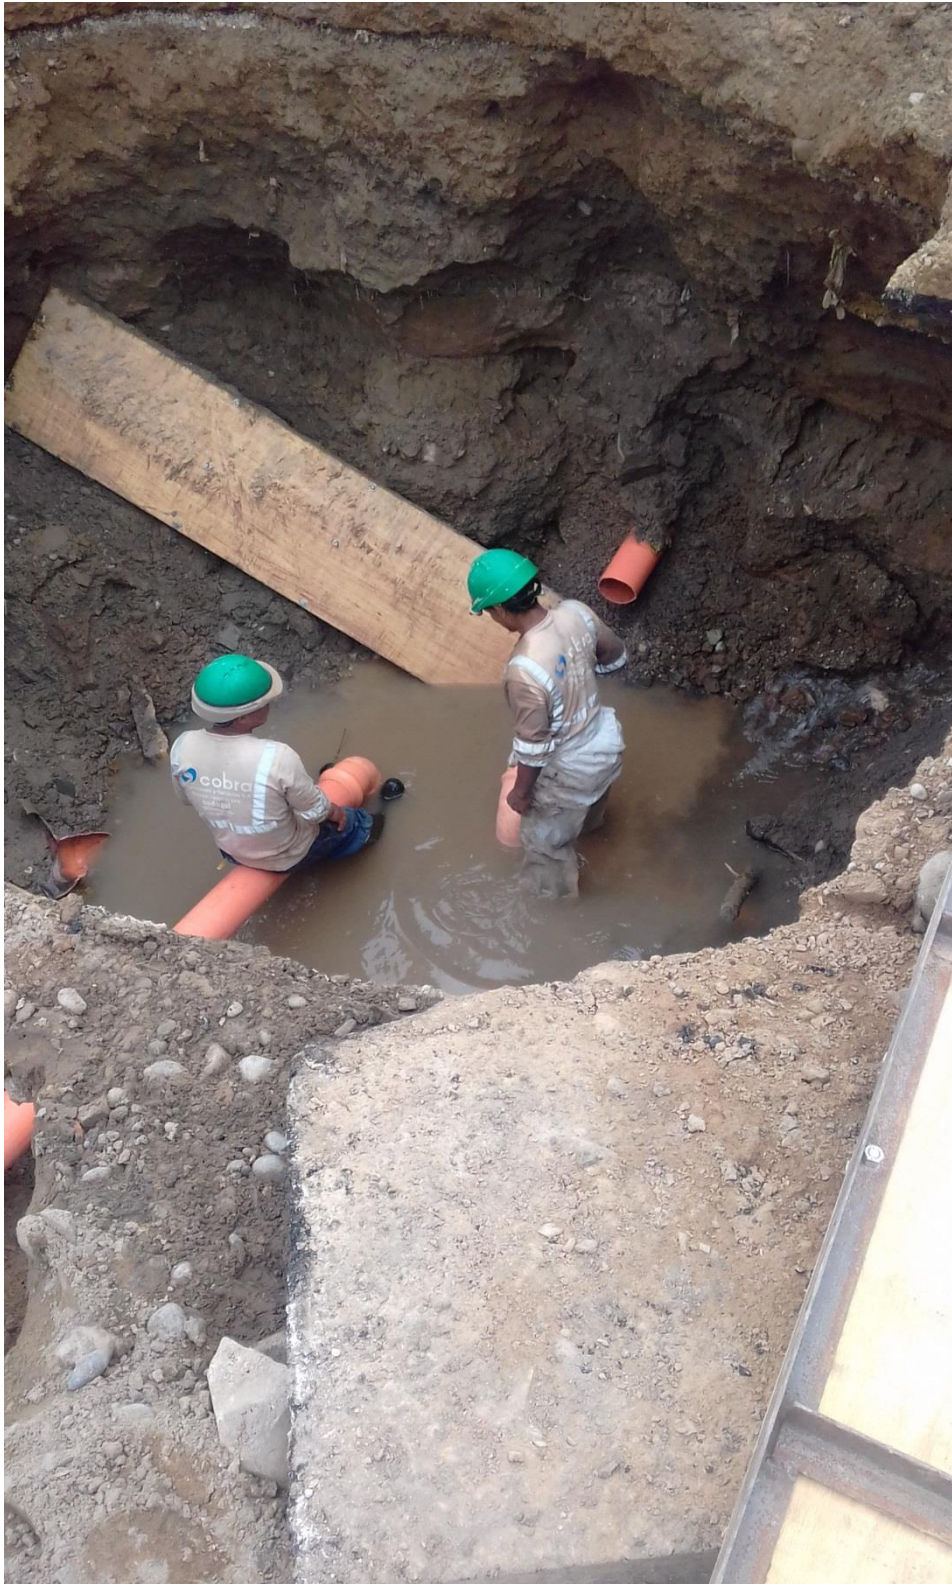
Foto: Atoro de Red de Alcantarillado
