UNIVERSIDAD CÉSAR VALLEJO

Vulnerabilidad estructural de la Institución Educativa N° 80127 Mayor
Santiago Zavala, Distrito de Huamachuco, La Libertad

TESIS PARA OBTENER EL TÍTULO PROFESIONAL DE:

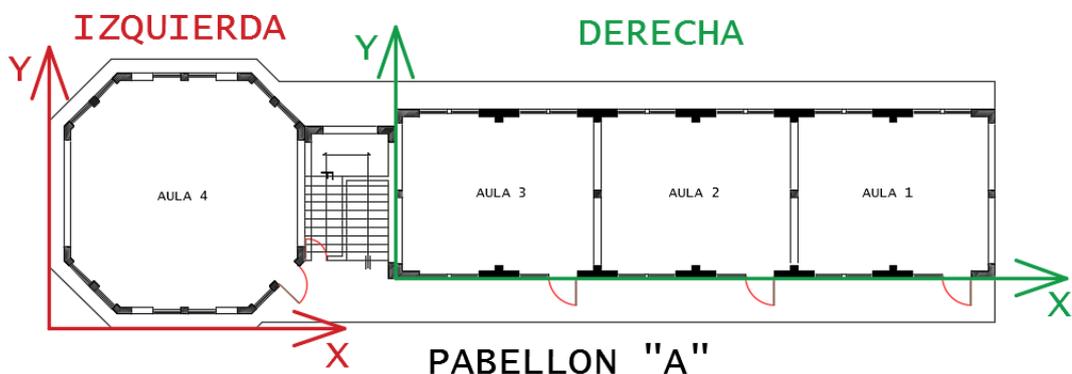
Figura N° 1: Ejes direccionales de las distorsiones en planta en el pabellón A de la I. E. N° 80127 Mayor Santiago Zavala

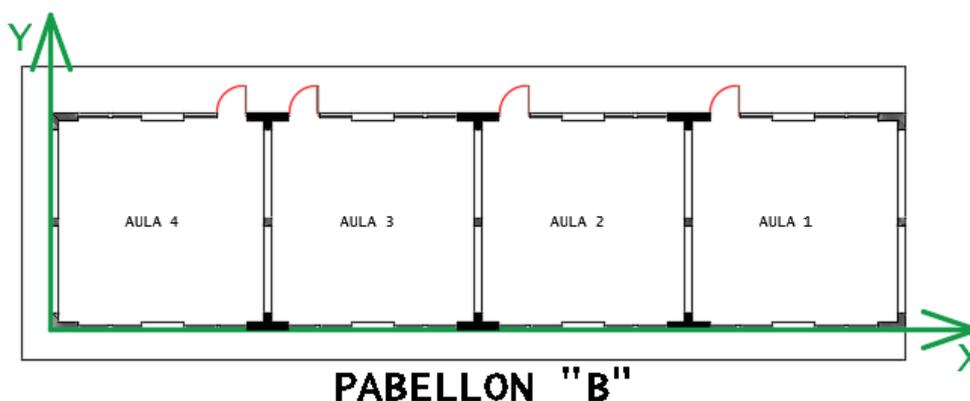
Figura N° 2: Ejes direccionales de las distorsiones en planta en el pabellón B de la I. E. N° 80127 Mayor Santiago Zavala

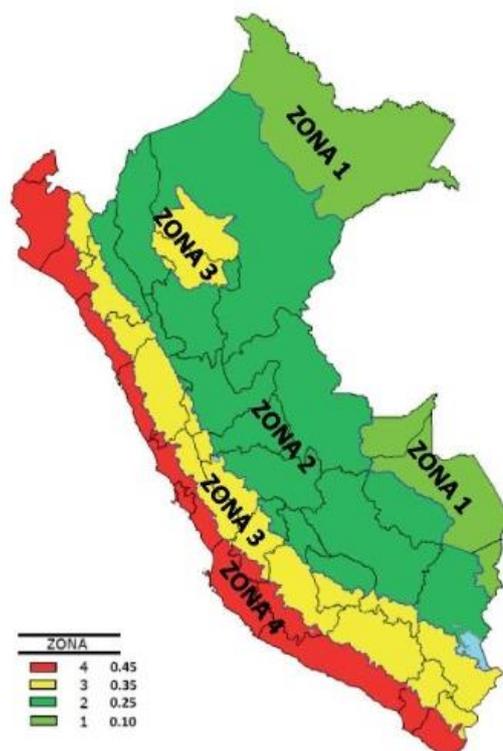
Figura N° 11: Mapa de zonas sísmicas del Perú

Factor de Zona	3	Z = 0.35
Factor de ampliación de ondas sísmicas		Tipo S3 (blandos) , S = 1.10
Período de vibración predominante		Tp = 1.0 seg TL = 1.6
Factor U	1.5

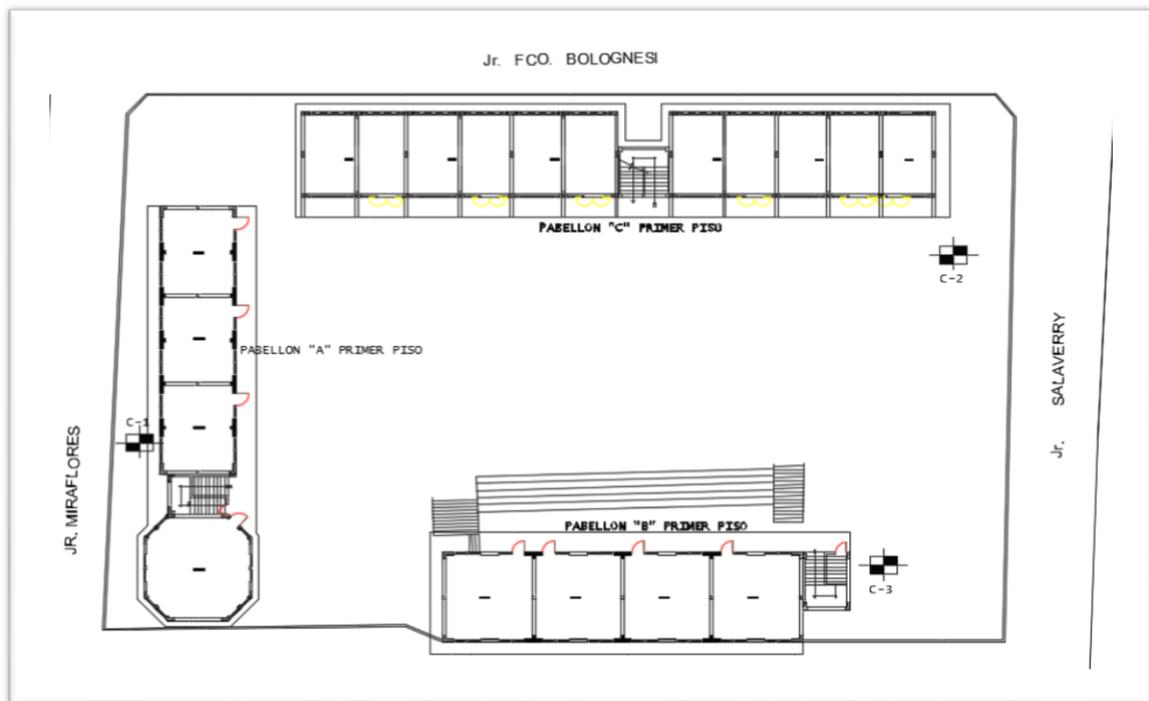
Figura N° 12: Plano de Ubicación de calicatas la I.E. N° 80127

Los niveles de la superficie de la calicata están dados del terreno natural. En las 3 calicatas no se observó la presencia del nivel freático. Se recogieron muestras alteradas distribuidas de cada estrato excavado y en cada una de las excavaciones, de las cuales se ensayaron las más representativas en el laboratorio, ejecutándose los ensayos con fines de identificación y clasificación.

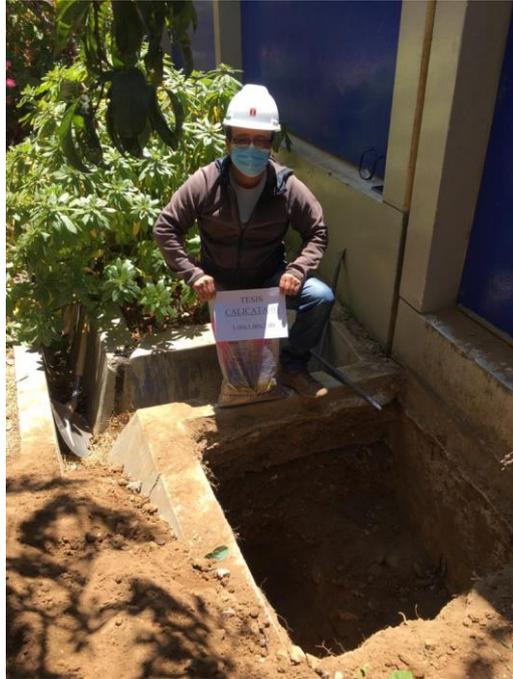
Figura N° 14: Calicata N°01 se excavo a una profundidad de 2.00 m. del nivel del terreno natural

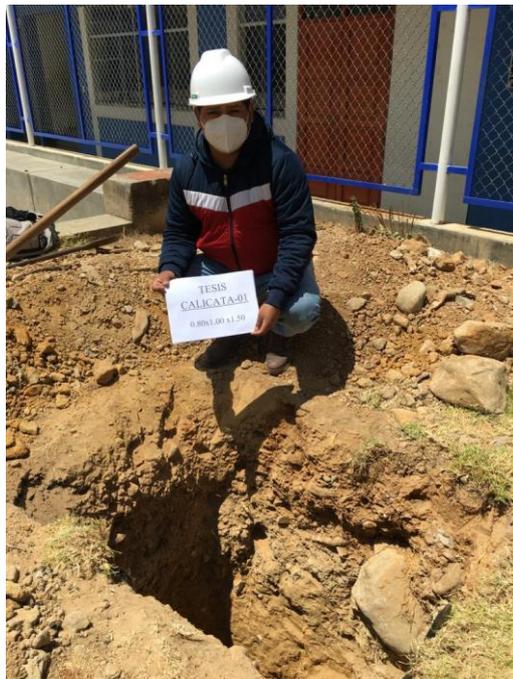
Figura N° 15: Calicata N°02 se excavo a una profundidad de 1.50 m. del nivel del terreno natural

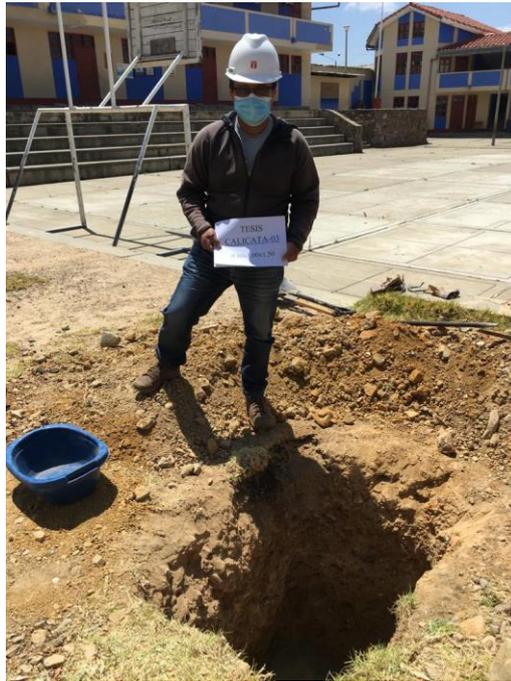
Figura N° 16: Calicata N°03 se excavo a una profundidad de 2.00 m. del nivel del terreno natural.

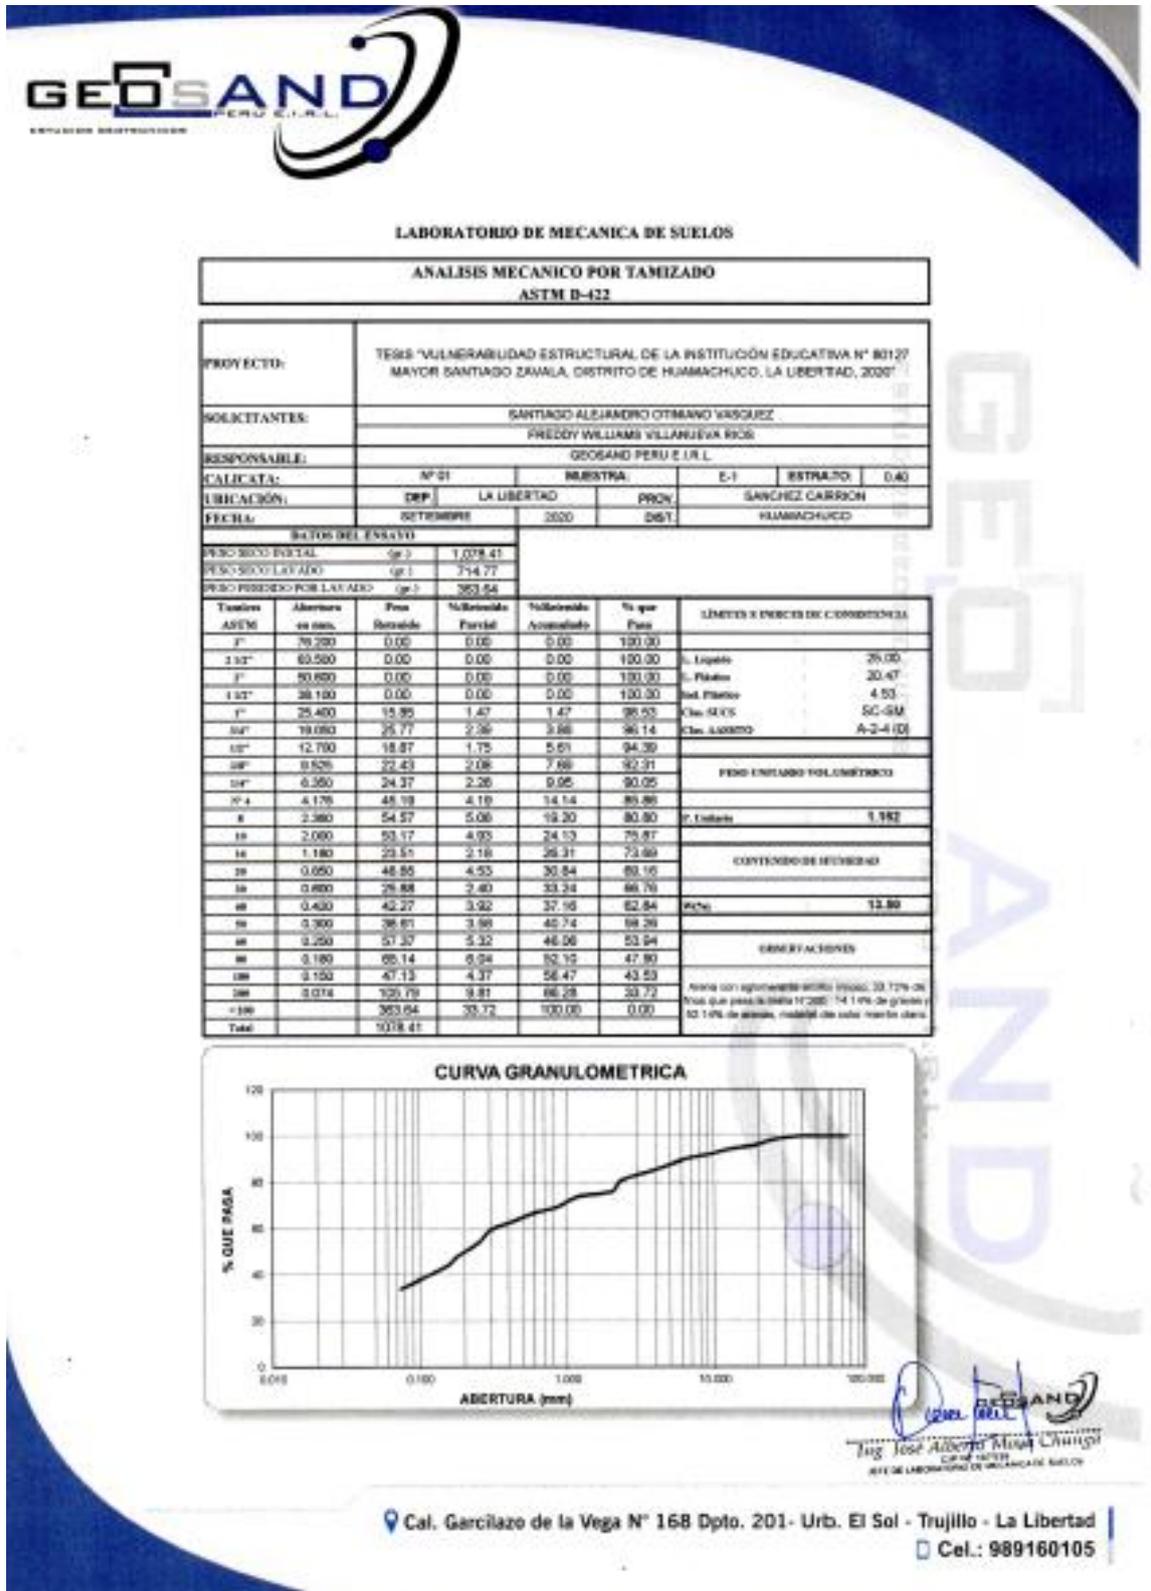
Figura N° 17: Resultado de tamizado C1 – E1 en la I.E. Mayor Santiago Zavala.

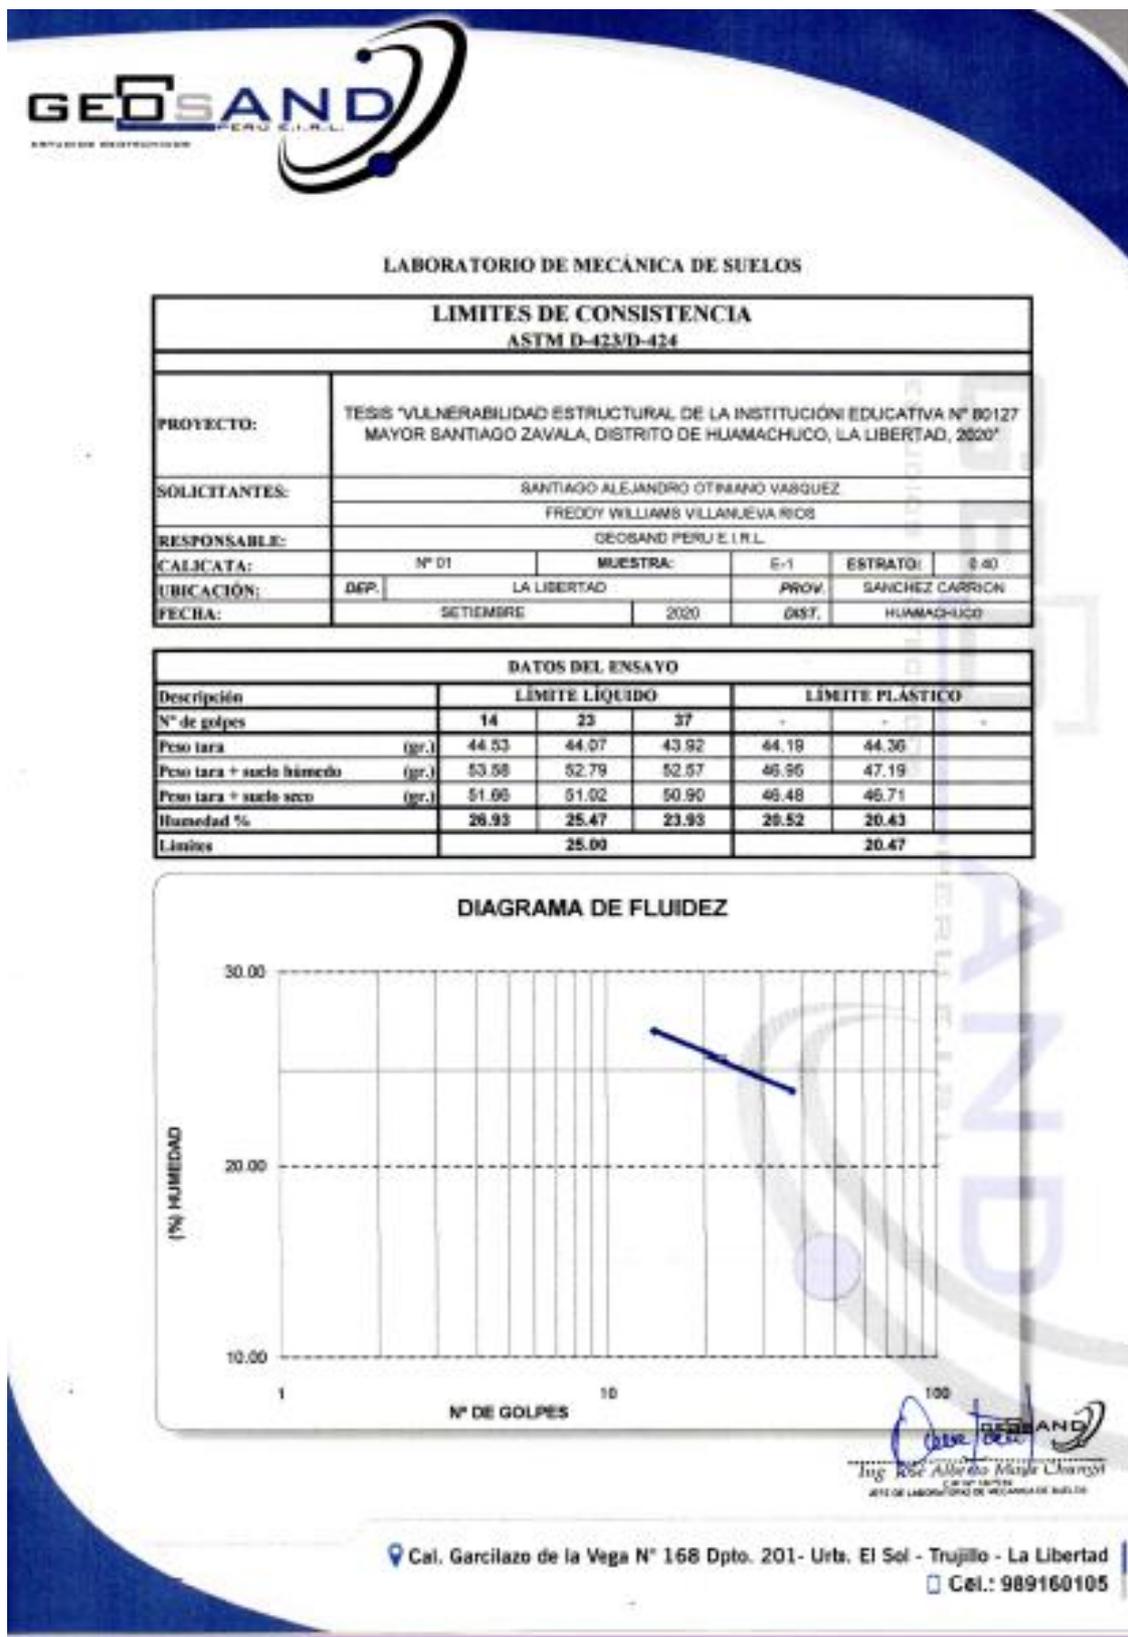
Figura N° 18: Resultado de Límites de consistencia C1 – E1 en la I.E. Mayor Santiago Zavala.

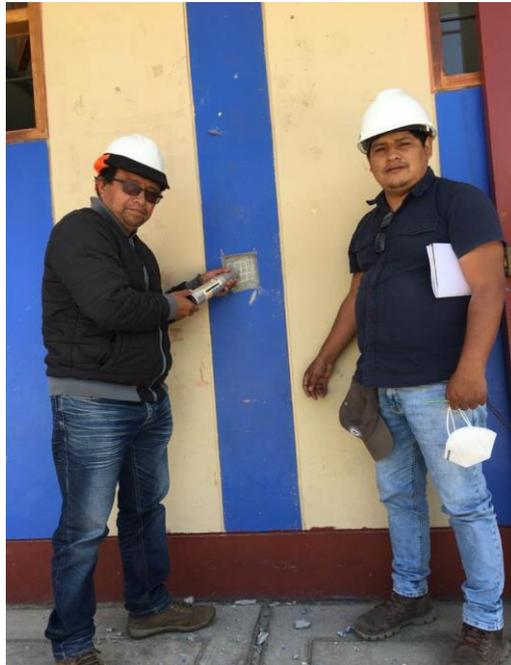
Figura N° 35: El ensayo en el pabellón "A" en columna del primer nivel

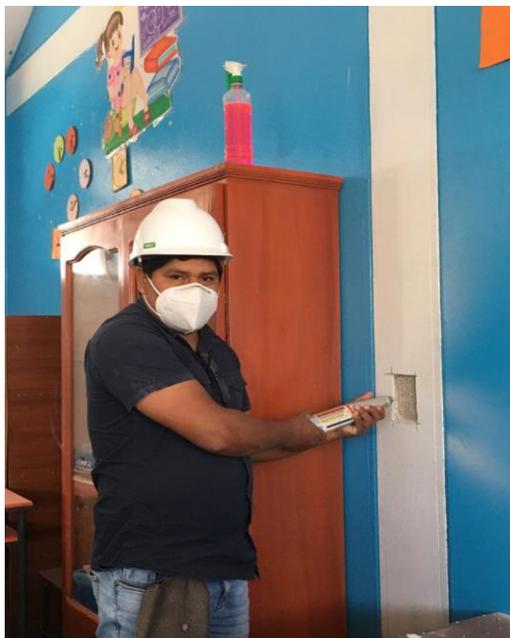
Figura N° 36: El ensayo en el pabellón "B" en columna del segundo nivel

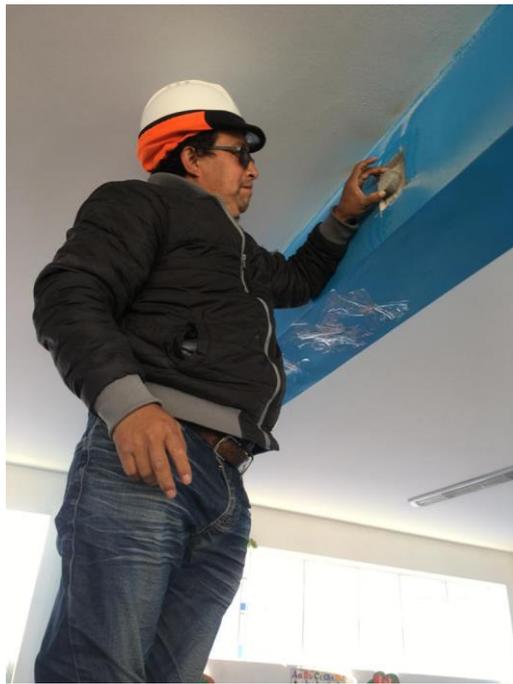
Figura N° 37: El ensayo en el pabellón “C” en viga del primer nivel

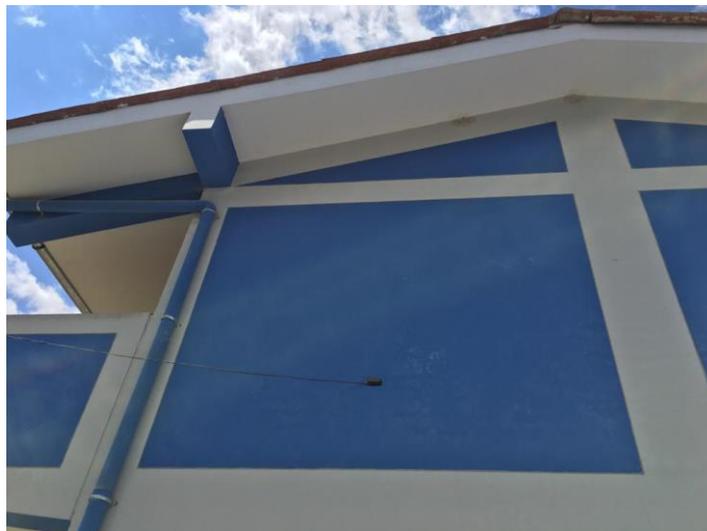
Figura N° 47: Pabellón "A" de la I.E. Mayor Santiago Zavala N° 80127

Descripción: La estructura presenta columnas y vigas de amarre que confinan los muros.

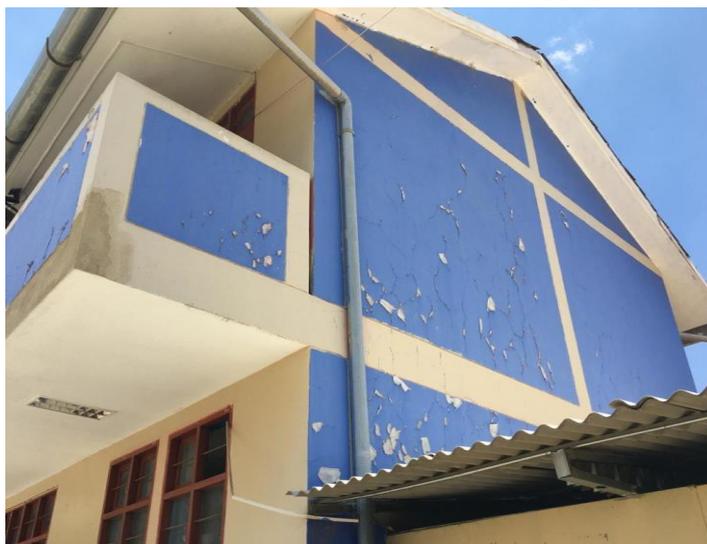
Figura N° 48: Pabellón “B” de la I.E. Mayor Santiago Zavala N° 80127

Descripción: La estructura presenta columnas y vigas de amarre, que confinan los muros.

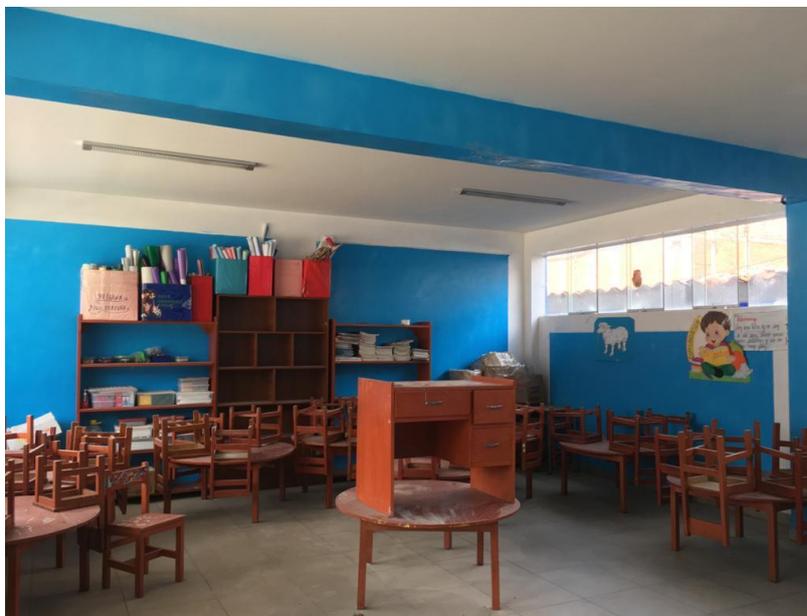
Figura N° 49: Pabellón “C” de la I.E. Mayor Santiago Zavala N° 80127.

Descripción: La estructura presenta columnas y vigas de amarre, que confinan los muros.

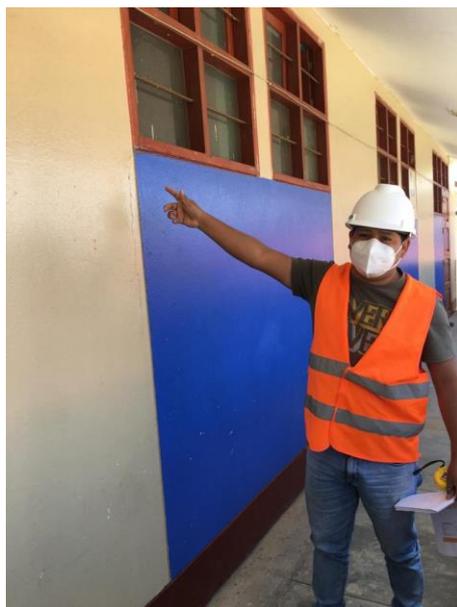
Figura N° 50: Pabellón “A” de la I.E. Mayor Santiago Zavala N° 80127

Descripción: Los muros están tarrajeados en su totalidad y no es visible las unidades de albañilería.

Calificación: “A”

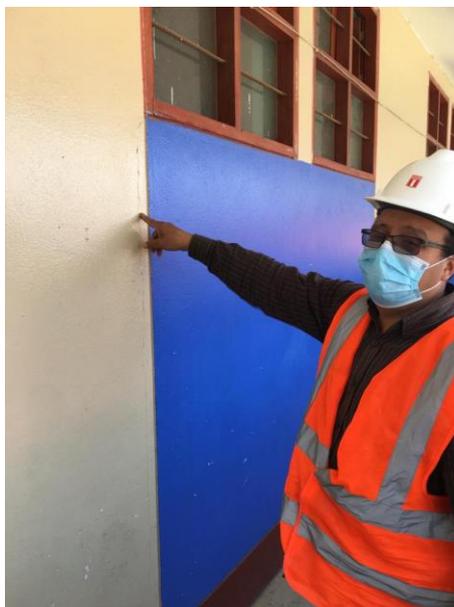
Figura N° 51: Pabellón “B” de la I.E. Mayor Santiago Zavala N° 80127.

Descripción: Los muros están tarrajeados en su totalidad y no es visible las unidades de albañilería.

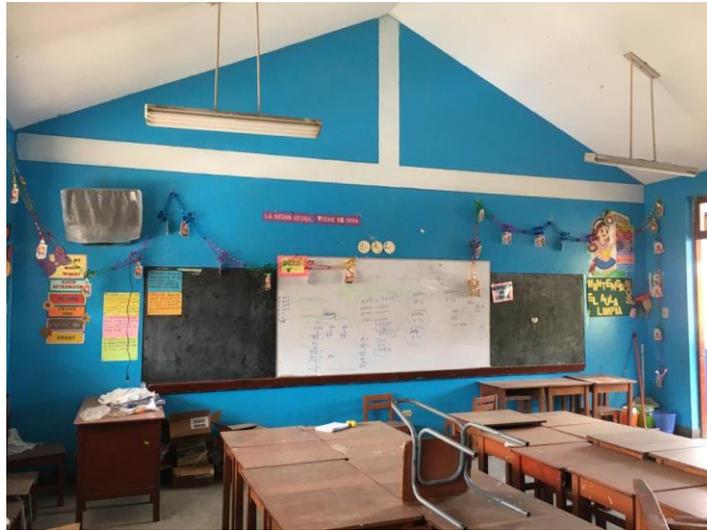
Figura N° 52: Pabellón "C" de la I.E. Mayor Santiago Zavala N° 80127

Descripción: Los muros están tarrajeados en su totalidad y no es visible las unidades de albañilería.

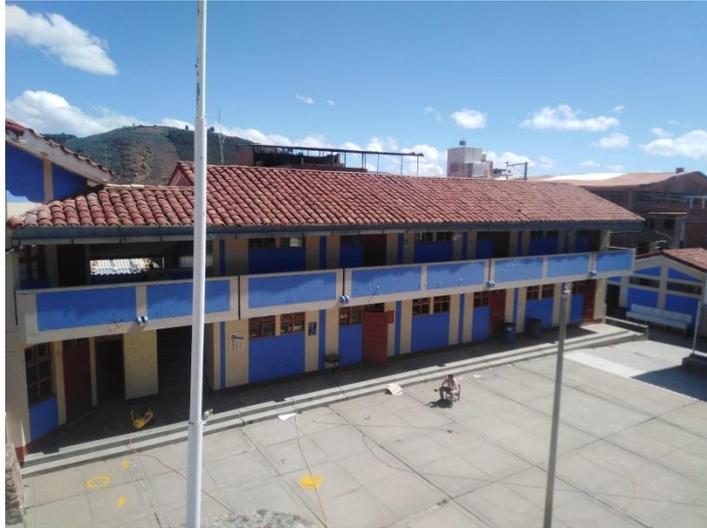
Figura N° 53: Pabellón “A” de la I.E. Mayor Santiago Zavala N° 80127

Descripción: La estructura presenta una pendiente 0 (cero), el cual corresponde una un suelo intermedio y flexible según el estudio de mecánica de suelos.

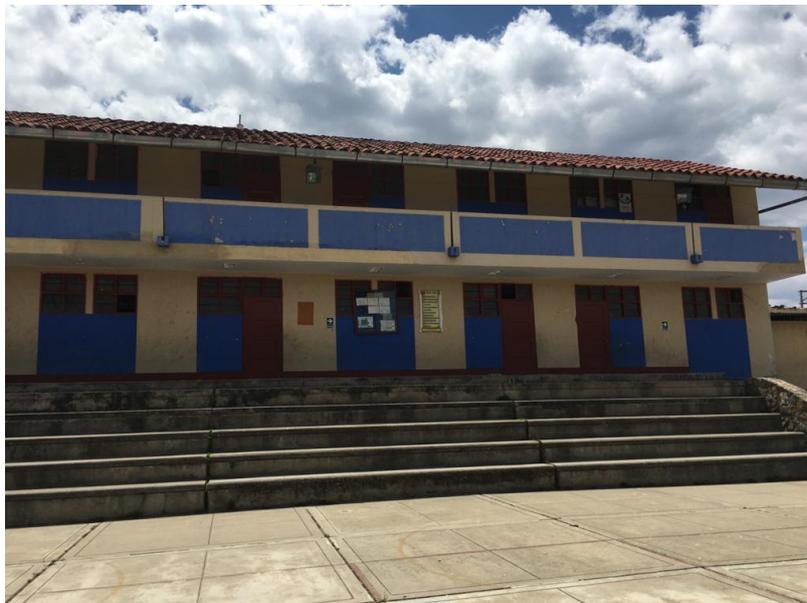
Figura N° 54: Pabellón “B” de la I.E. Mayor Santiago Zavala N° 80127

Descripción: La estructura presenta una pendiente 0 (cero), el cual corresponde una un suelo intermedio y flexible según el estudio de mecánica de suelos.

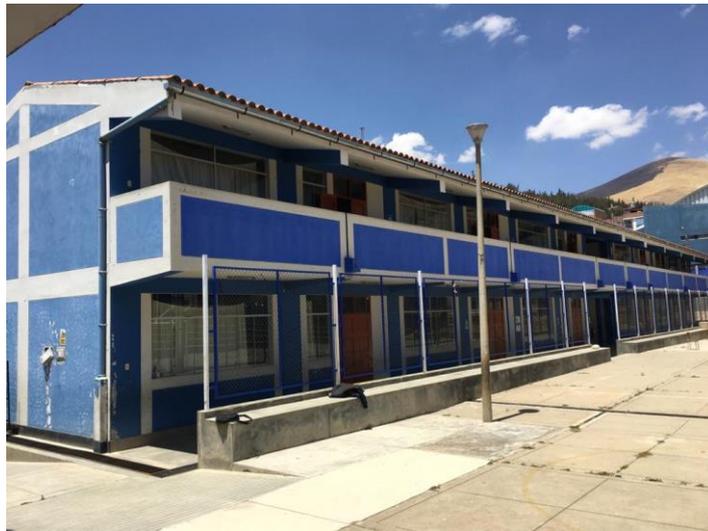
Figura N° 55: Pabellón "C" de la I.E. Mayor Santiago Zavala N° 80127

Descripción: La estructura presenta una pendiente 0 (cero), el cual corresponde una un suelo intermedio y flexible según el estudio de mecánica de suelos.

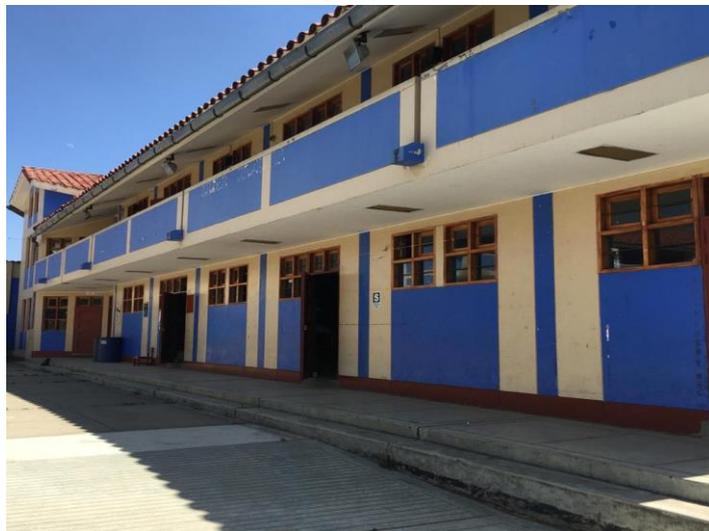
Figura N° 56: Pabellón "A" de la I.E. Mayor Santiago Zavala N° 80127

Descripción: La estructura no presenta deformaciones en la losa aligerada, tiene buena unión con los muros y la estructura cuenta con placas de concreto armado.

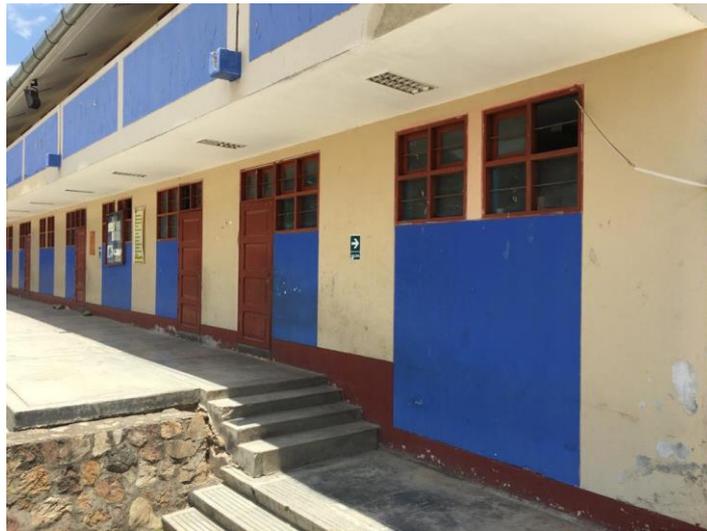
Figura N° 57: Pabellón “B” de la I.E. Mayor Santiago Zavala N° 80127

Descripción: La estructura no presenta deformaciones en la losa aligerada, tiene buena unión con los muros y la estructura cuenta con placas de concreto armado.

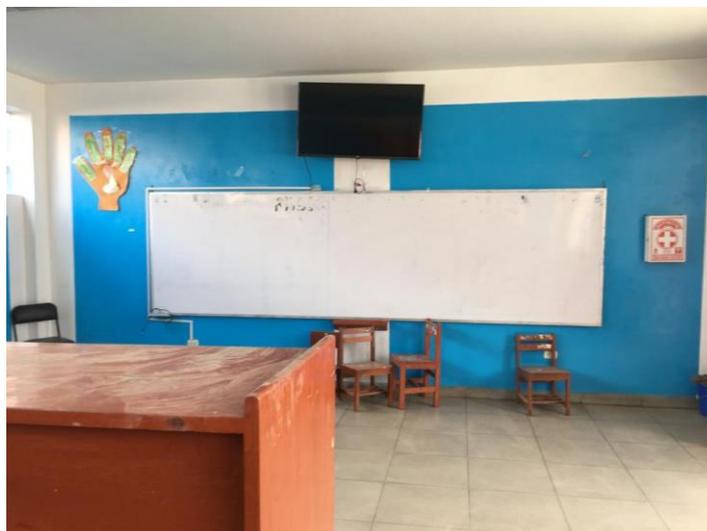
Figura N° 58: Pabellón “C” de la I.E. Mayor Santiago Zavala N° 80127

Descripción: La estructura no presenta deformaciones en la losa aligerada, tiene buena unión con los muros y la estructura cuenta con placas de concreto armado.

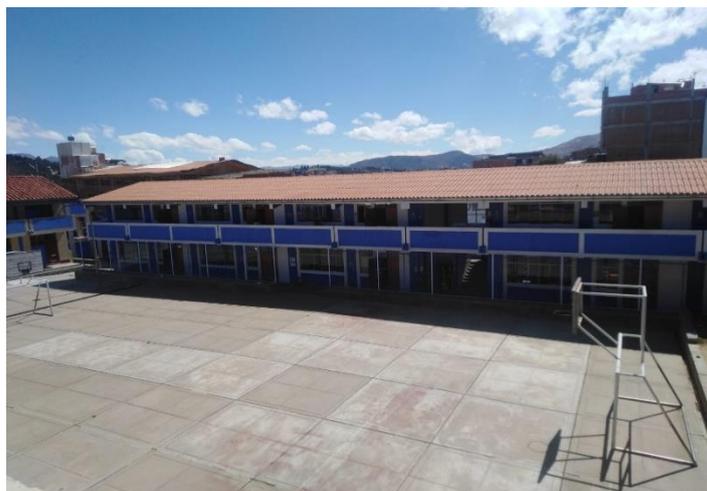
Figura N° 65: Pabellones "A", "B" y "C" de la I.E. Mayor Santiago Zavala N° 80127.

Descripción: Los 3 pabellones de la Institución Educativa cuentan con losa aligerada inclinada a dos aguas, cubiertas con planchas teja andina color naranja anclada a la losa aligerada.

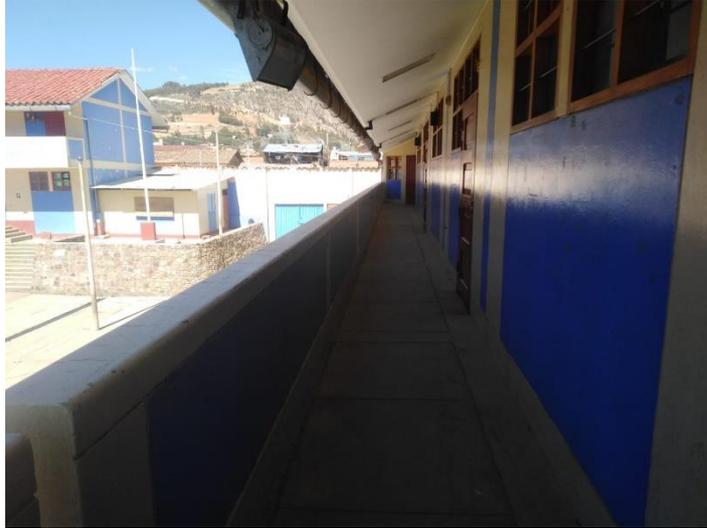
Figura N° 66: Pabellón "A" de la I.E. Mayor Santiago Zavala N° 80127

Descripción: La estructura cuenta balcones y parapetos bien conectados a la estructura de la edificación.

Calificación: "B"

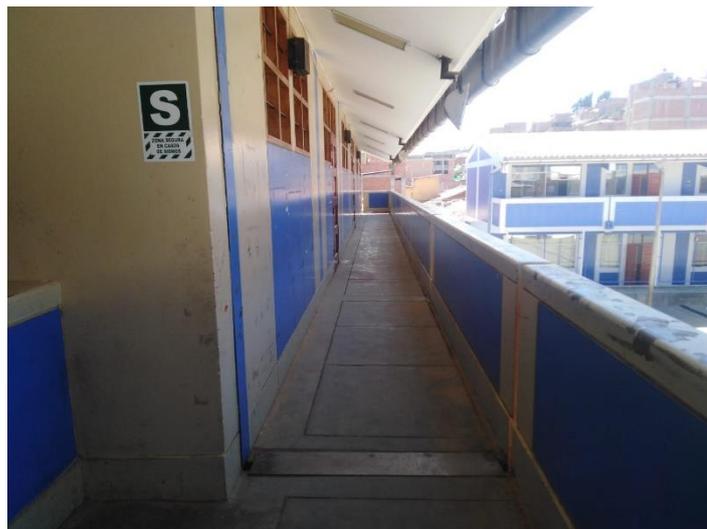
Figura N° 67: Pabellón "B" de la I.E. Mayor Santiago Zavala N° 80127

Descripción: La estructura cuenta balcones y parapetos bien conectados a la estructura de la edificación.

Clasificación: "B"

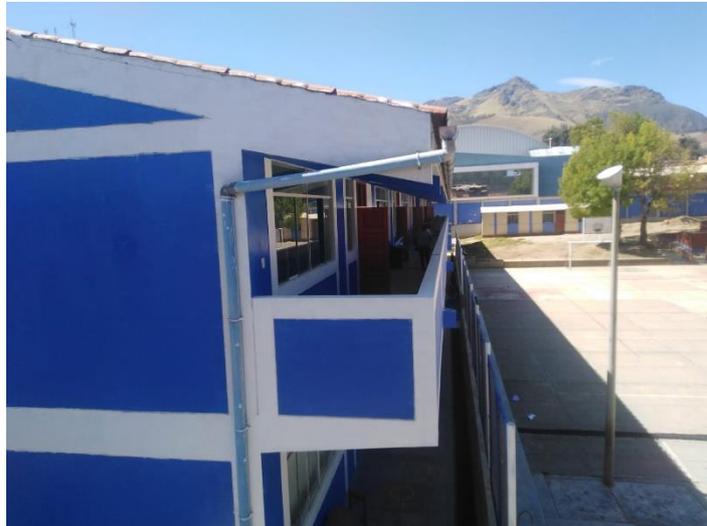
Figura N° 68: Pabellón "C" de la I.E. Mayor Santiago Zavala N° 80127

Descripción: La estructura cuenta balcones y parapetos bien conectados a la estructura de la edificación.

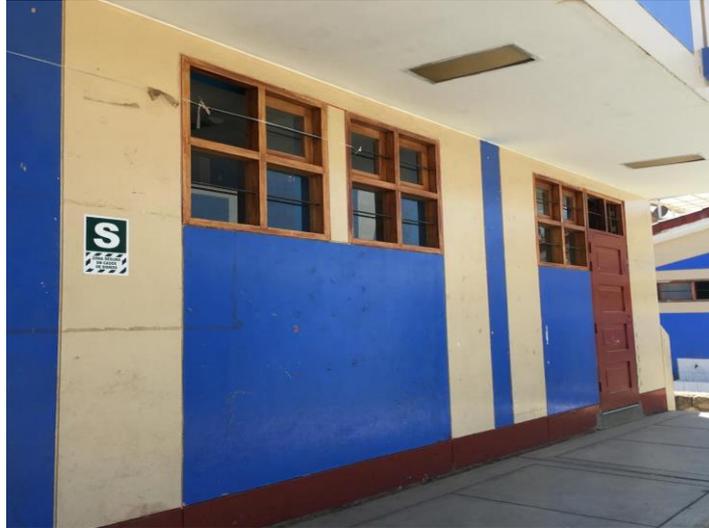
Figura N° 69: Pabellón "A" de la I.E. Mayor Santiago Zavala N° 8012

Descripción: Los muros se encuentran en buen estado, no hay presencia de fisura.

Clasificación: "A"

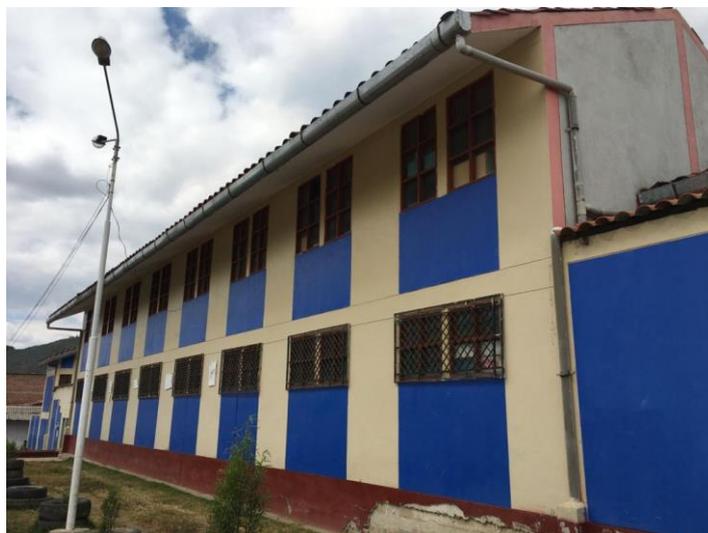
Figura N° 70: Pabellón "B" de la I.E. Mayor Santiago Zavala N° 80127

Descripción: Los muros se encuentran en buen estado, no hay presencia de fisura.

Clasificación: "A"

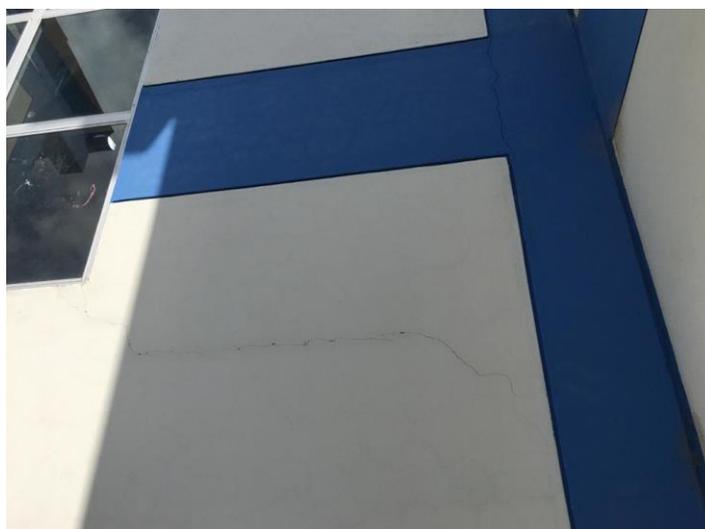
Figura N° 71: Pabellón "C" de la I.E. Mayor Santiago Zavala N° 80127

Descripción: La estructura se encuentra en buenas condiciones, pero con presencia de fisuras en algunos muros.

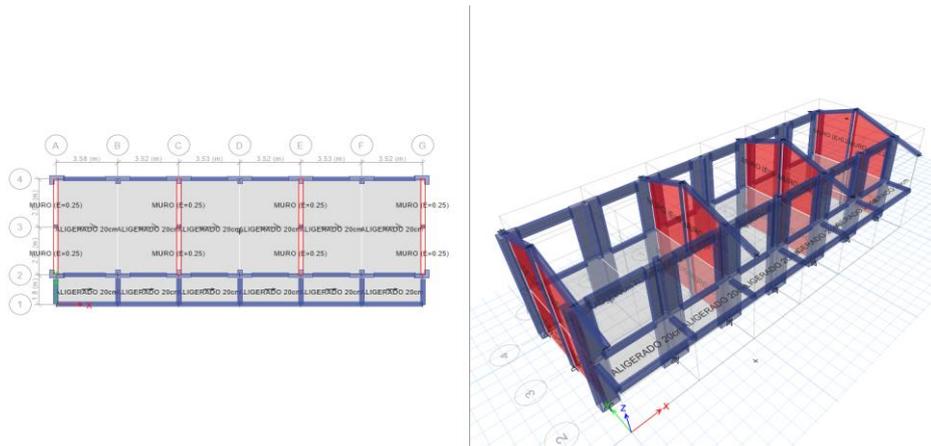
Figura N° 102: Dibujo de Muros de Albañilería en planta y vista 3d.

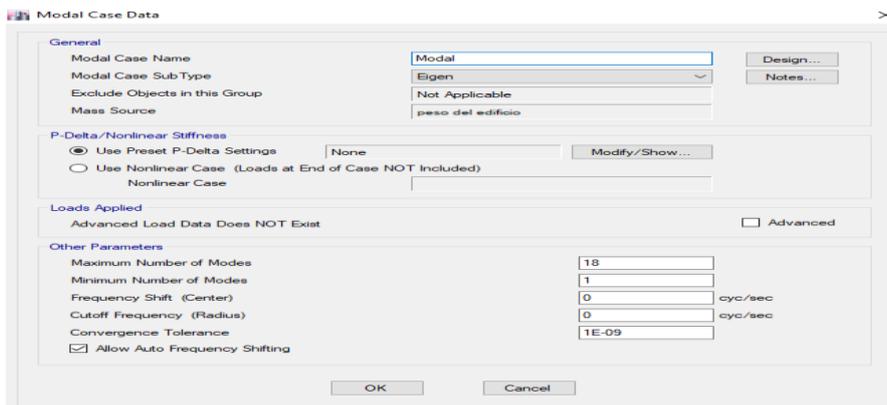
Figura N° 125: Asignación de números de casos modales.

Descripción: Se modifica el caso modal por defecto, con un mínimo de 3 modos de casos modales por piso, en este desarrollo de ejemplo tenemos 3 pisos por 3 casos modales por piso es un equivalente a 9 casos modales.

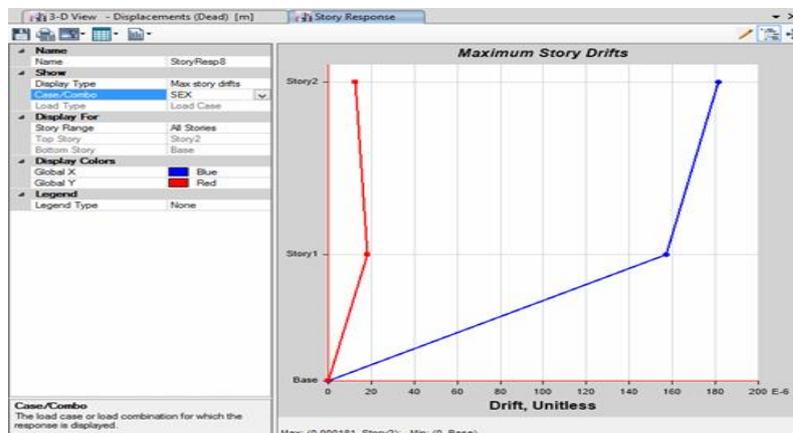
Figura N° 139: Gráfico de distorsiones del análisis sísmico de la estructura por pisos del pabellón A.

Descripción: La visualización del Gráfico de distorsiones muestra que una línea roja y una línea azul, visualizando ello tenemos en cuenta que la línea roja el cual es en la dirección Y el cual cuenta con un sistema de muros portante y dicho Gráfico muestra distorsiones bajas ya sea por la densidad de muros en dicha dirección y visualizando la línea azul el cual es la dirección X cuenta con sistema de aporcado el cual no cuenta con una rigidez razonable, sin embargo, se necesitaría un reforzamiento estructural en dicha dirección para que cumpla según la norma E030 “diseño sismoresistente” del reglamento nacional de edificaciones.
